Asbestinventarisatetest

Voordestraat 10, 9750 Kruisem

Attestnummer : 20230313-000100.000

Niet-asbestveilig

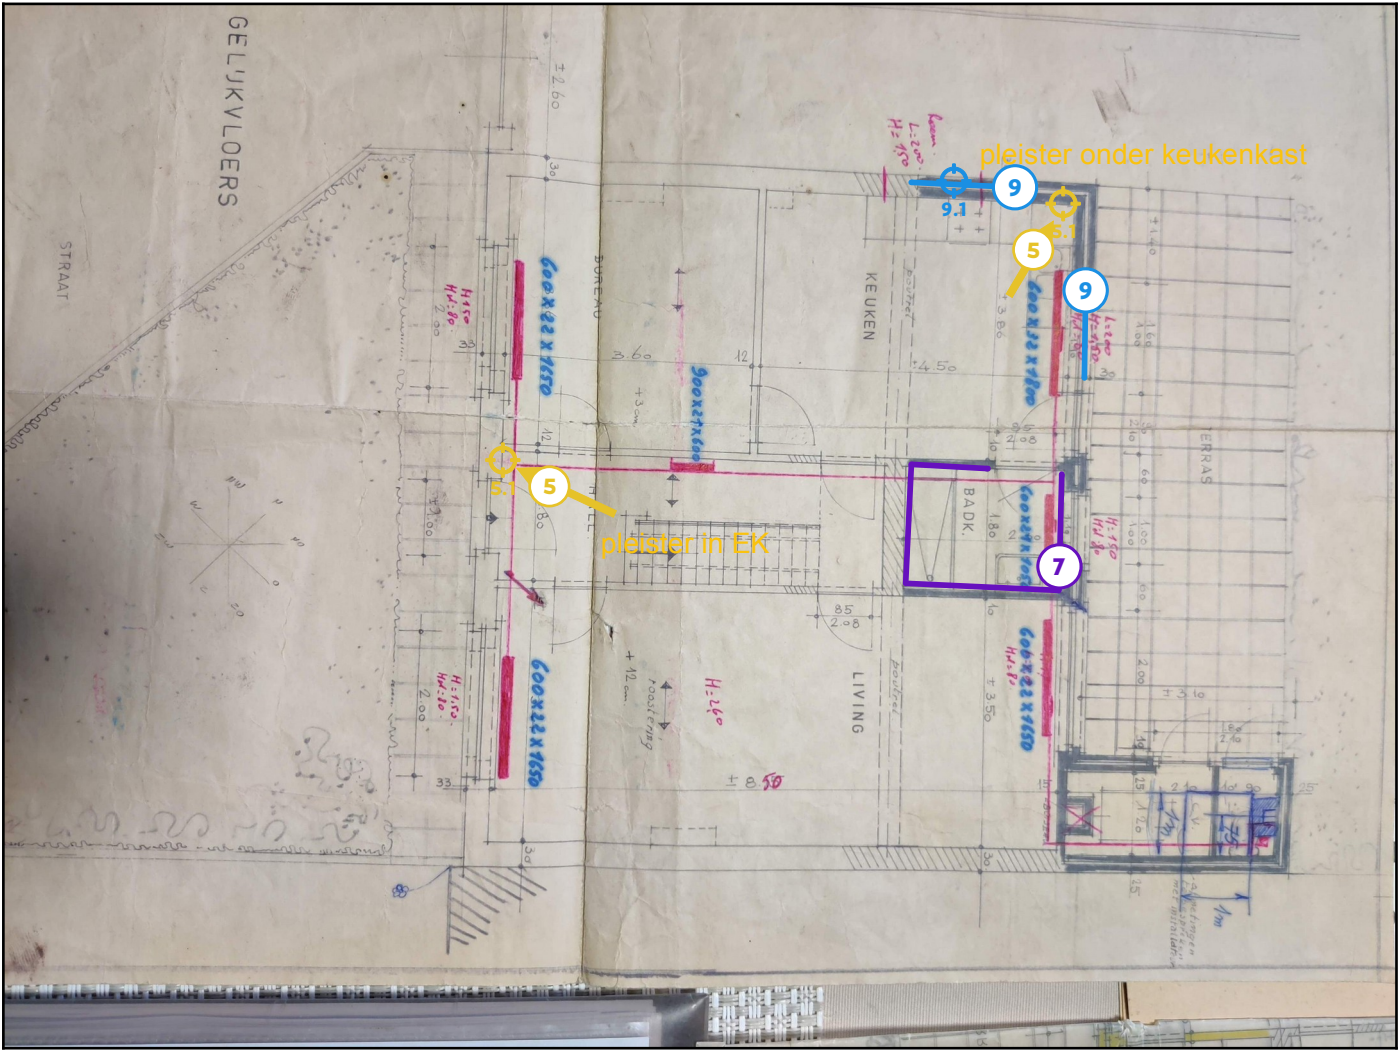
Plan 1.1: gelijkvloers

Beschrijving	Type	Actie
5. pleister	Asbestmateriaal	Zorgvuldig beheren
5.1 Code: ST01	Mengmonster	-
7. tegellijm badkamer	Advies	-
9. mastiek ramen uitbouw woning	Geen asbest	-
9.1 Code: ST03	Puntmonster	-

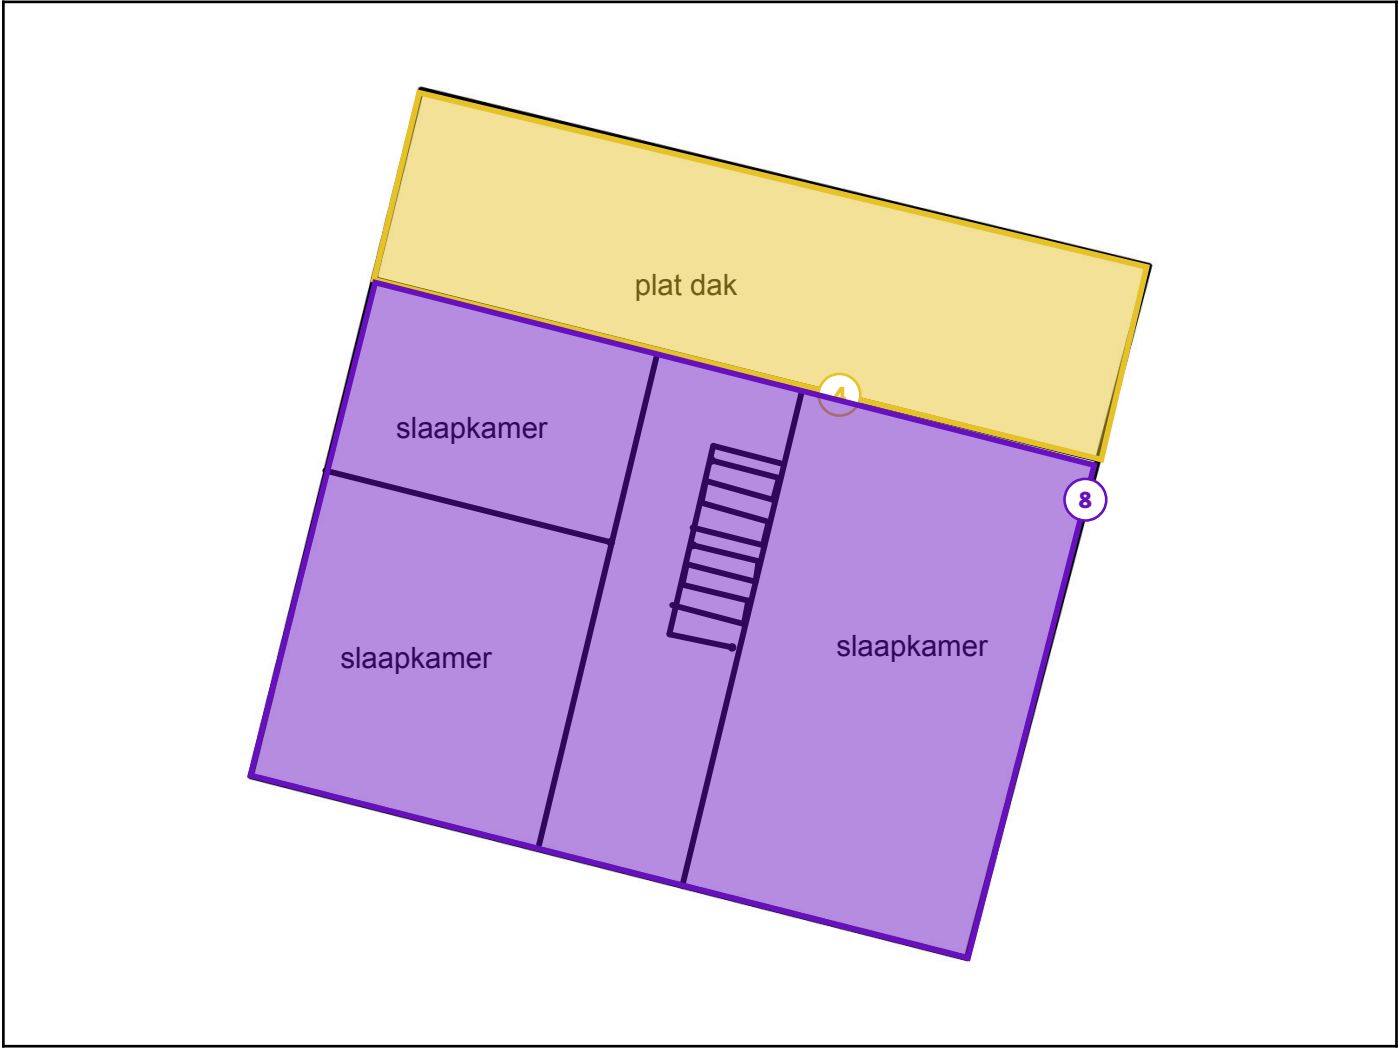
Plan 1.2: 1e verdieping

Beschrijving	Type	Actie
4. roofing aanbouw	Asbestmateriaal	Zorgvuldig beheren
8. vloerzeilen verdieping	Advies	-

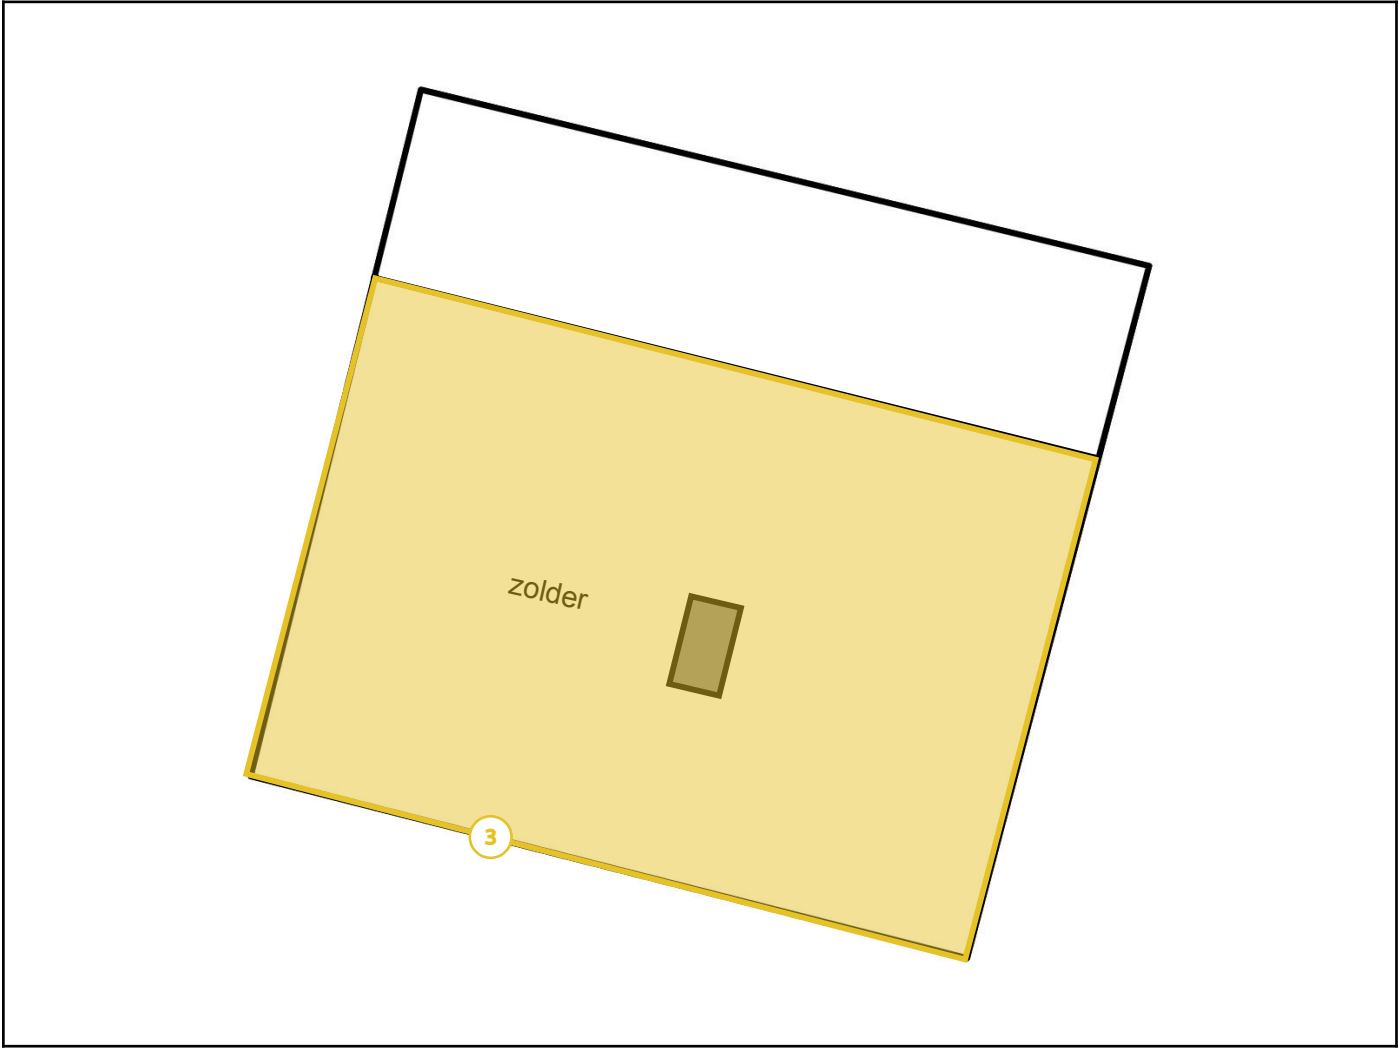
Plan 1.3: 2e verdieping

Beschrijving	Type	Actie
3. onderdak Menuiserie	Asbestmateriaal	Zorgvuldig beheren

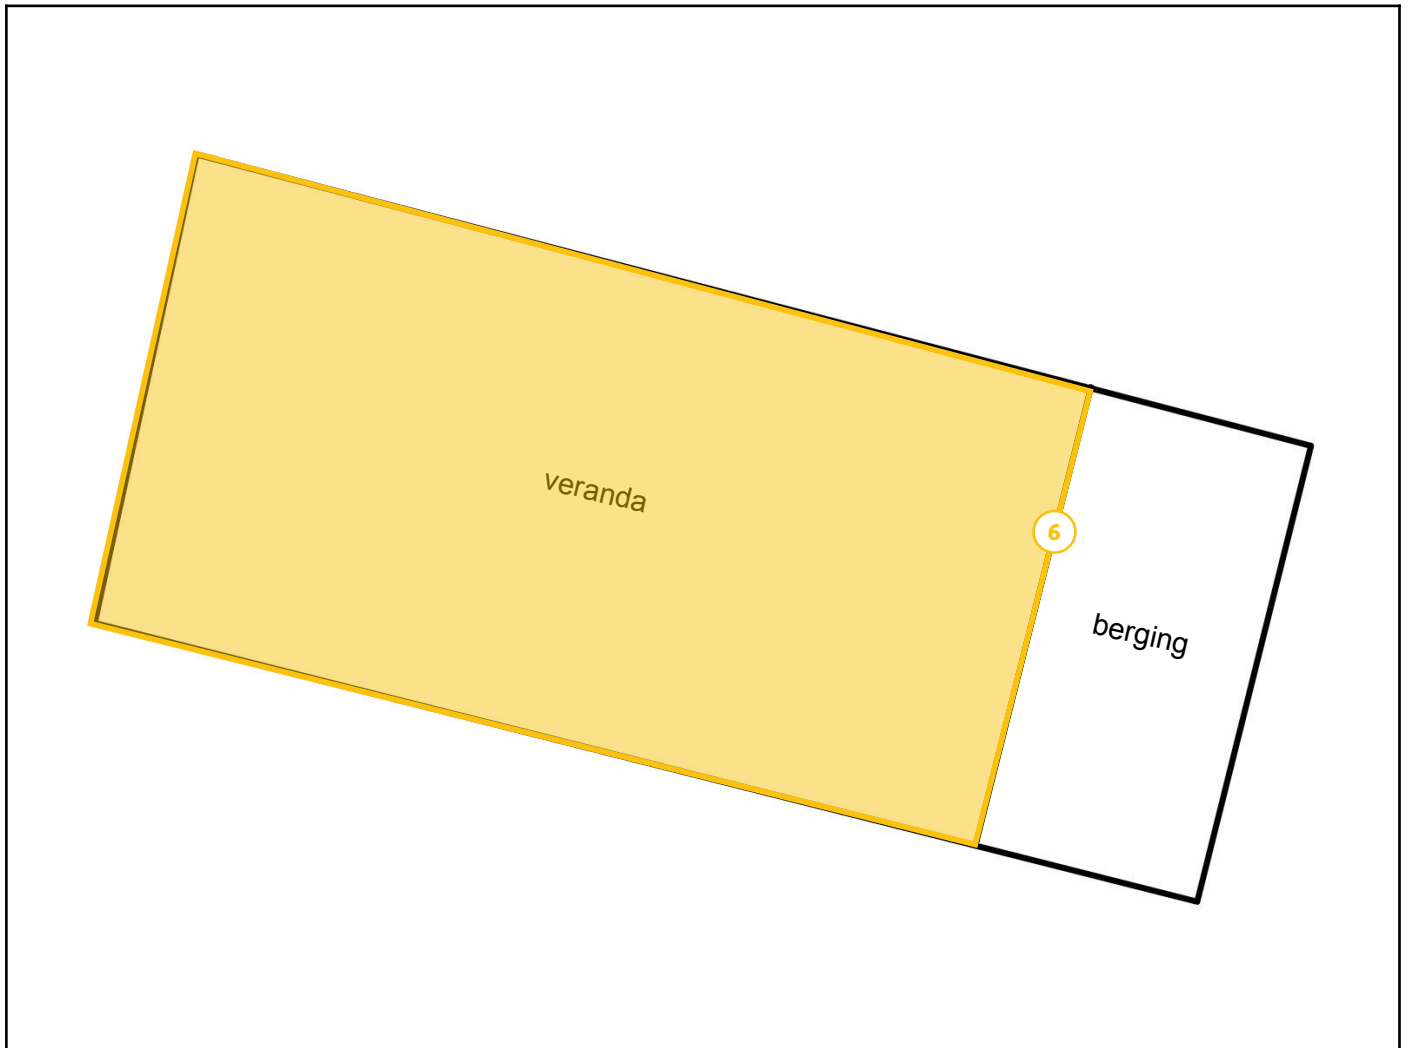
Plan 2.1: Constructie plan

Beschrijving	Type	Actie
6. veranda herbouwd 2015	Uitsluiting	-

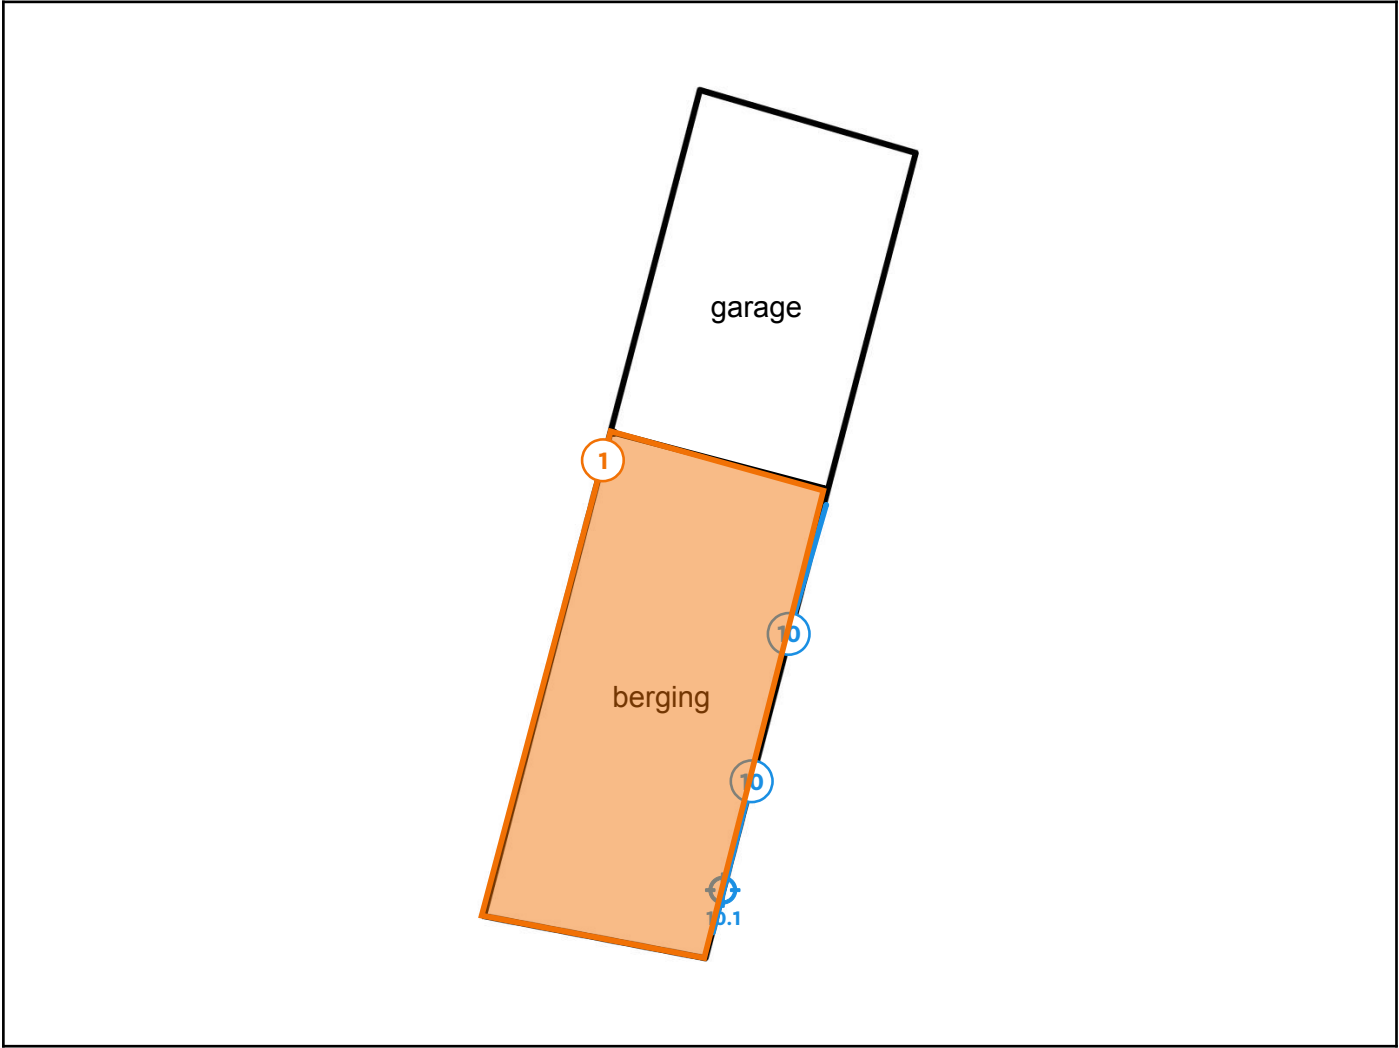
Plan 3.1: Constructie plan

Beschrijving	Type	Actie
1. golfplaten tuinberging	Asbestmateriaal	Verwijderen
10. mastiek tuinberging	Geen asbest	-
10.1 Code: ST02	Puntmonster	-

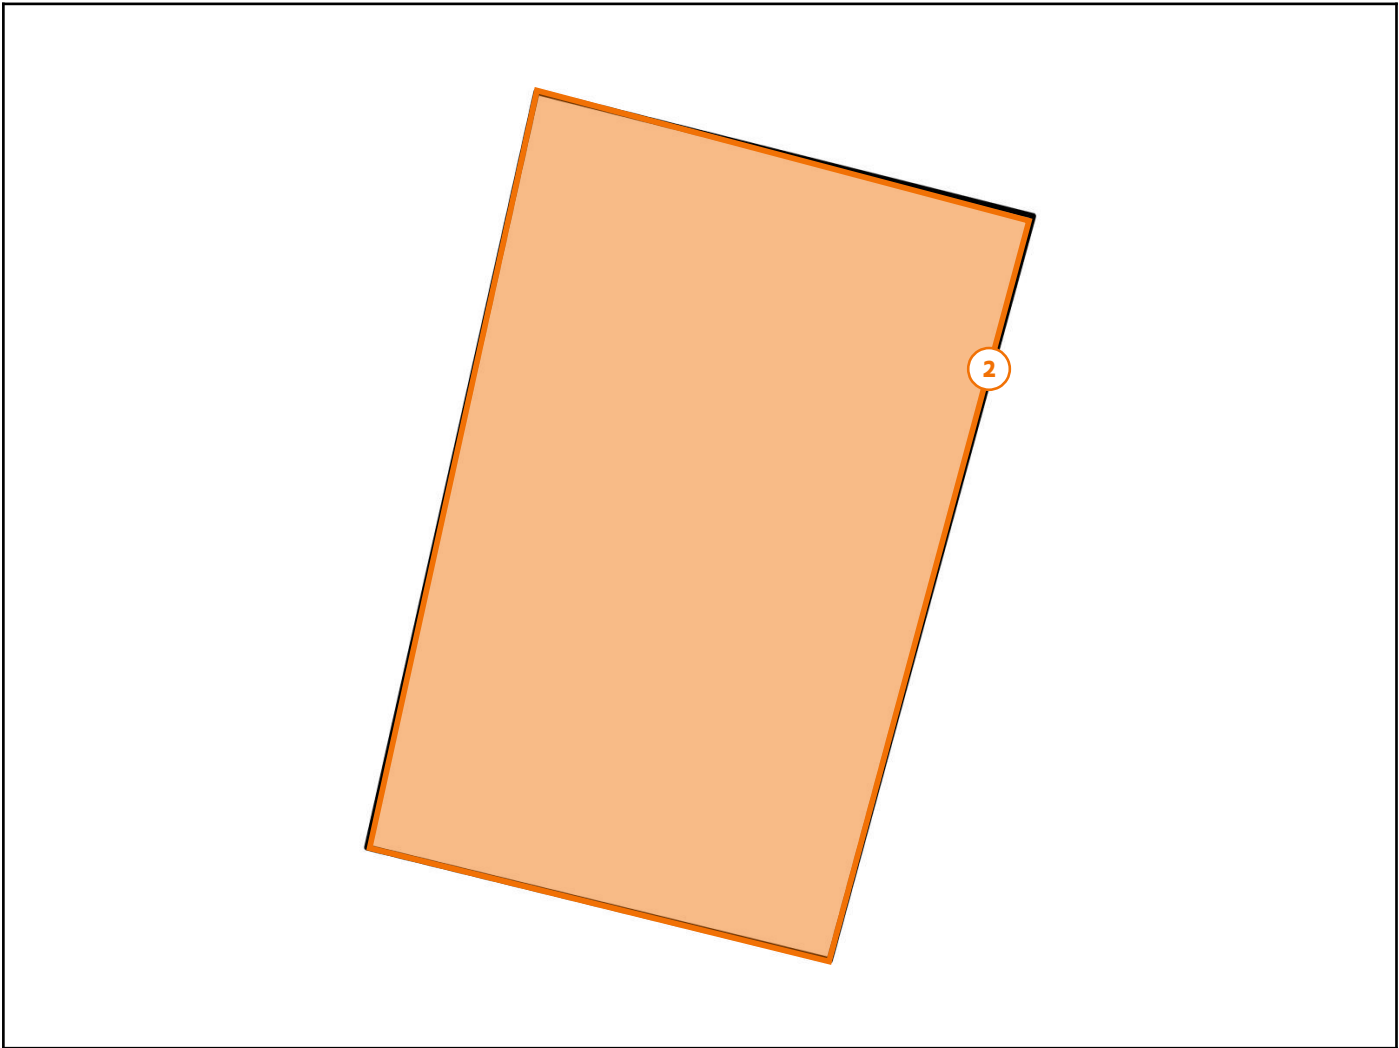
Plan 4.1: Constructie plan

Beschrijving	Type	Actie
2. golfplaten dak voliaire	Asbestmateriaal	Verwijderen

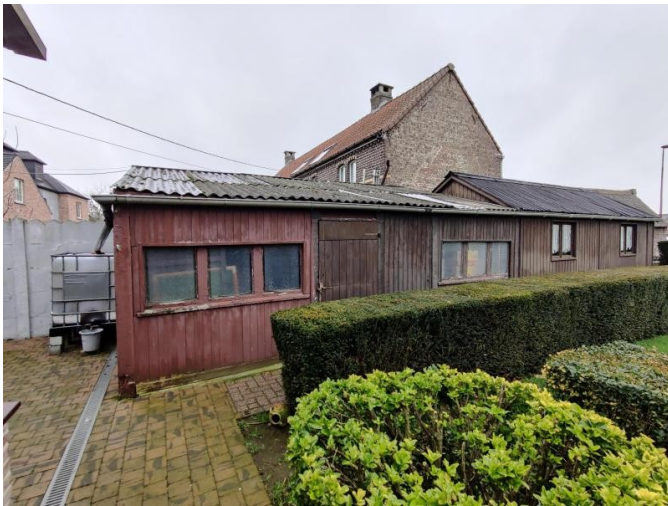
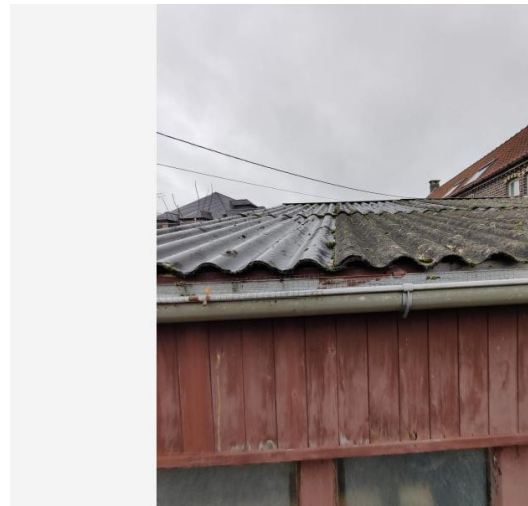
Het asbestmateriaal valt onder de mijlpaal van 2034.

Eindbeoordeling materiaalisico	Verhoogd materiaalisico en/of verhoogde kans op vezelvrijgave
--------------------------------	---

Gebondenheid	Categorie 1: hechtgebonden in oorsprong
Asbestsoort (vezeltype)	Crocidoliet aanwezig
Asbestconcentratie	Laag (< 50%)
Afschermingsgraad van het gehele materiaal	Geheel of deels (ook) vrij aan de binnenlucht
Toestand van het materiaal	Licht beschadigd, licht verweerd. Intact materiaal type Pical – asbestboard of categorie III 'gebondenheid'

Beschrijving	golfplaten tuinberging
Omgeving	Grenst aan binnen- en buitenlucht
Primaire drager	Schuin dak
Asbestmateriaal	Dak- en gevelbekleding - Golfplaat
Bindmiddel van asbestmateriaal	Cement
Gebondenheid op basis van bindmiddel	Hecht
Hoeveelheid (oppervlakte - aantal)	• 21,00 m ² - 1 stuk
Totale oppervlakte	21,00 m ²

Eenvoudig bereikbaar	Ja
Bevestigingswijze	<ul style="list-style-type: none"> • Geschroefd
Identificatiemethode	Vaststelling zonder monstername
Destructieve handeling voor identificatie	Nee
Opmerking	enkele delen reeds vervangen door nieuwere platen > 2001

Verwijderen

- Zorg voor een veilig beheer. Vermijd het beschadigen van het asbestmateriaal. Controleer de toestand jaarlijks op wijzigingen.
- Hemelwater dat afspoelt van asbestcement daken of gevels kan asbestdeeltjes bevatten. Gebruik het enkel voor gesloten circuits (bv. spoelen toiletten). Reinig na het vervangen van het dak of de gevel de dakgoten en regenwaterput of -ton om asbesthoudend sediment of slib te verwijderen

- Eenvoudige handelingen: mag via doe-het-zelf of door werknemer(s) met opleidingsattest eenvoudige handelingen
Eenvoudige handelingen zijn methodes van verwijdering van asbest of asbesthoudend materiaal, waarbij het risico op vrijkomen van asbest in alle gevallen zo beperkt is dat de concentratie van 0,01 vezels per cm^3 niet wordt overschreden. De techniek van eenvoudige handelingen wordt uitsluitend toegepast voor de gevallen bepaald in bijlage VI.3-2, A. Hierbij worden steeds de preventiemaatregelen, zoals bedoeld in bijlage VI.3-2, B, in acht genomen.

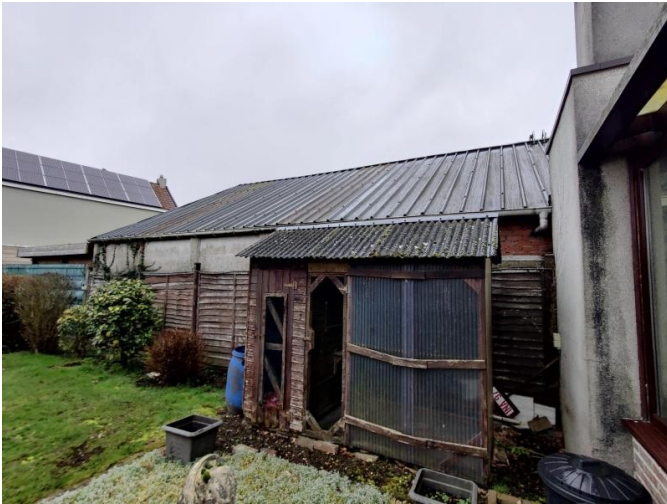
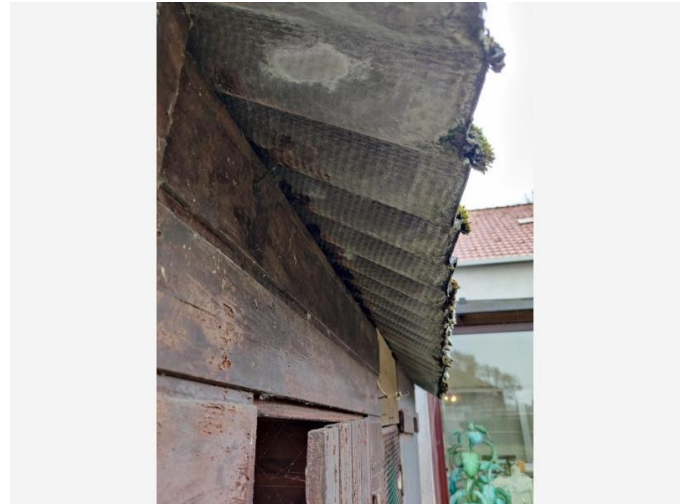
Het asbestmateriaal valt onder de mijlpaal van 2034.

Eindbeoordeling materiaalrisico	Verhoogd materiaalrisico en/of verhoogde kans op vezelvrijgave
---------------------------------	--

Gebondenheid	Categorie 1: hechtgebonden in oorsprong
Asbestsoort (vezeltype)	Crocidoliet aanwezig
Asbestconcentratie	Laag (< 50%)
Afschermingsgraad van het gehele materiaal	Geheel of deels vrij aan de buitenlucht
Toestand van het materiaal	Matig beschadigd, matig verweerd

Beschrijving	golfplaten dak voliaire
Omgeving	Buiten
Primaire drager	Schuin dak
Asbestmateriaal	Dak- en gevelbekleding - Golfplaat
Bindmiddel van asbestmateriaal	Cement
Gebondenheid op basis van bindmiddel	Hecht

Hoeveelheid (oppervlakte - aantal)	<ul style="list-style-type: none"> • 4,00 m² - 1 stuk
Totale oppervlakte	4,00 m ²
Eenvoudig bereikbaar	Ja
Bevestigingswijze	<ul style="list-style-type: none"> • Geschroefd
Identificatiemethode	Vaststelling zonder monstername
Destructieve handeling voor identificatie	Nee
Opmerking	datum constructie onduidelijke voor of na 2000.

Verwijderen

- Zorg voor een veilig beheer. Vermijd het beschadigen van het asbestmateriaal. Controleer de toestand jaarlijks op wijzigingen.
- Zorg voor een veilig beheer en verwijder dit asbestmateriaal wanneer het bij werken eenvoudig bereikbaar wordt. Controleer de toestand jaarlijks op wijzigingen.
- Hemelwater dat afspoelt van asbestcement daken of gevels kan asbestdeeltjes bevatten. Gebruik het enkel voor gesloten circuits (bv. spoelen toiletten). Reinig na het vervangen van het dak of de gevel de dakgoten en regenwaterput of -ton om asbesthoudend sediment of slib te verwijderen
- Voer bijkomende staalname(s) uit.

- Eenvoudige handelingen: mag via doe-het-zelf of door werknemer(s) met opleidingsattest eenvoudige handelingen
Eenvoudige handelingen zijn methodes van verwijdering van asbest of asbesthoudend materiaal, waarbij het risico op vrijkomen van asbest in alle gevallen zo beperkt is dat de concentratie van 0,01 vezels per cm^3 niet wordt overschreden. De techniek van eenvoudige handelingen wordt uitsluitend toegepast voor de

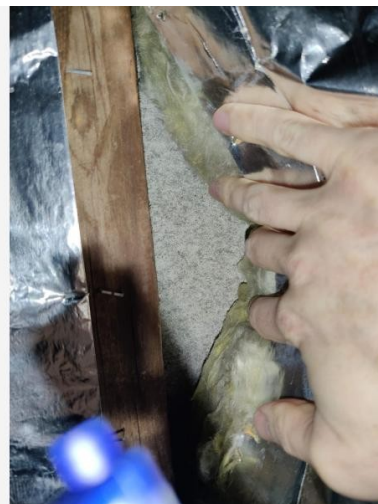
Het asbestmateriaal valt onder de mijlpaal van 2040.

Eindbeoordeling materiaalarisico	Zeer laag materiaalarisico en/of zeer lage kans op vezelvrijgave
----------------------------------	--

Gebondenheid	Categorie 1: hechtgebonden in oorsprong
Asbestsoort (vezeltype)	Crocidoliet aanwezig
Asbestconcentratie	Laag (< 50%)
Afschermingsgraad van het gehele materiaal	Niet stootvaste afscherming
Toestand van het materiaal	Onbeschadigd, niet verweerd

Beschrijving	onderdak Menuiserite
Omgeving	Binnen
Primaire drager	Schuin dak
Asbestmateriaal	Plaat, paneel, tablet - Type Menuiserite
Bindmiddel van asbestmateriaal	Cement
Gebondenheid op basis van bindmiddel	Hecht
Hoeveelheid (oppervlakte - dikte - aantal)	• 85,00 m ² - 0,40 cm - 1 stuk
Totaal volume	0,34 m ³

Eenvoudig bereikbaar	<p>Nee</p> <ul style="list-style-type: none"> Het asbestmateriaal is bedekt (uitgezonderd laag verf, coating, behang, kunststof, textiel) en het wegnemen van het bedekkende materiaal kan niet zonder het bedekkende materiaal te beschadigen.
Bevestigingswijze	<ul style="list-style-type: none"> Genageld, geniet
Identificatiemethode	Vaststelling zonder monstername
Destructieve handeling voor identificatie	Nee

Zorgvuldig beheren

- Zorg voor een veilig beheer. Vermijd het beschadigen van het asbestmateriaal. Controleer de toestand jaarlijks op wijzigingen.
- Zorg voor een veilig beheer en verwijder dit asbestmateriaal wanneer het bij werken eenvoudig bereikbaar wordt. Controleer de toestand jaarlijks op wijzigingen.

- Eenvoudige handelingen: mag via doe-het-zelf of door werknemer(s) met opleidingsattest eenvoudige handelingen
Eenvoudige handelingen zijn methodes van verwijdering van asbest of asbesthoudend materiaal, waarbij het risico op vrijkomen van asbest in alle gevallen zo beperkt is dat de concentratie van 0,01 vezels per cm³ niet wordt overschreden. De techniek van eenvoudige handelingen wordt uitsluitend toegepast voor de gevallen bepaald in bijlage VI.3-2, A. Hierbij worden steeds de preventiemaatregelen, zoals bedoeld in bijlage VI.3-2, B, in acht genomen.

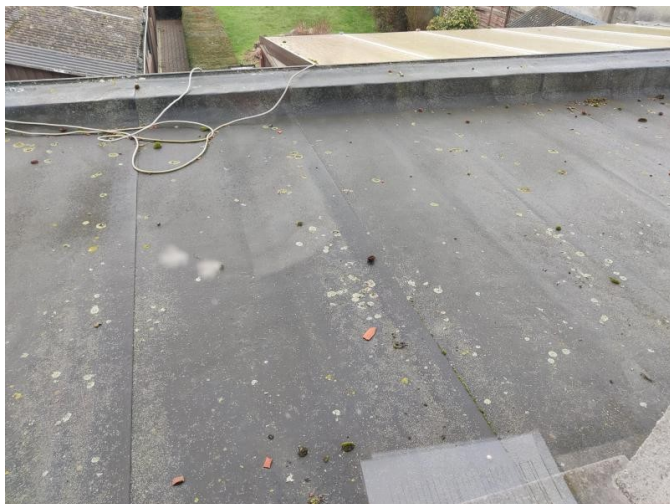
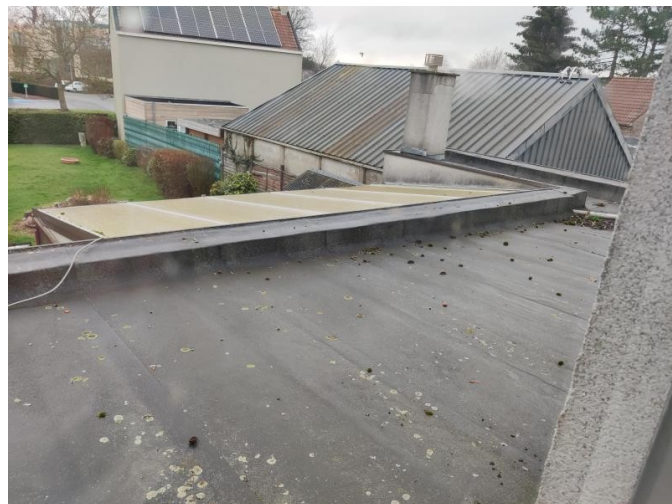
Het asbestmateriaal valt onder de mijlpaal van 2040.

Eindbeoordeling materiaalarisico	Laag materiaalarisico en/of verlaagde kans op vezelvrijgave
----------------------------------	---

Gebondenheid	Categorie 1: hechtgebonden in oorsprong
Asbestsoort (vezeltype)	Crocidoliet aanwezig
Asbestconcentratie	Laag (< 50%)
Afschermingsgraad van het gehele materiaal	Geheel of deels vrij aan de buitenlucht
Toestand van het materiaal	Licht beschadigd, licht verweerd. Intact materiaal type Pical – asbestboard of categorie III 'gebondenheid'

Beschrijving	roofing aanbouw
Omgeving	Buiten
Primaire drager	Plat dak
Asbestmateriaal	Dak- en gevelbekleding - Roofing
Bindmiddel van asbestmateriaal	Bitumen (roofing, teer, asfalt)
Gebondenheid op basis van bindmiddel	Hecht
Hoeveelheid (oppervlakte - aantal)	• 24,00 m ² - 1 stuk
Totale oppervlakte	24,00 m ²
Eenvoudig bereikbaar	Ja
Bevestigingswijze	• Verlijmd, ingegoten, versmeerd

Identificatiemethode	Vaststelling zonder monstername Motivatie: Groot risico op structurele gevolgschade (lekschade, werking installatie,...)
Destructieve handeling voor identificatie	Nee
Opmerking	aanbouw uit 1977

Zorgvuldig beheren

- Zorg voor een veilig beheer. Vermijd het beschadigen van het asbestmateriaal. Controleer de toestand jaarlijks op wijzigingen.
- Voer bijkomende staalname(s) uit.

- Eenvoudige handelingen: enkel door erkend asbestverwijderaar
Eenvoudige handelingen zijn methodes van verwijdering van asbest of asbesthoudend materiaal, waarbij het risico op vrijkomen van asbest in alle gevallen zo beperkt is dat de concentratie van 0,01 vezels per cm^3 niet wordt overschreden. De techniek van eenvoudige handelingen wordt uitsluitend toegepast voor de gevallen bepaald in bijlage VI.3-2, A. Hierbij worden steeds de preventiemaatregelen, zoals bedoeld in bijlage VI.3-2, B, in acht genomen.

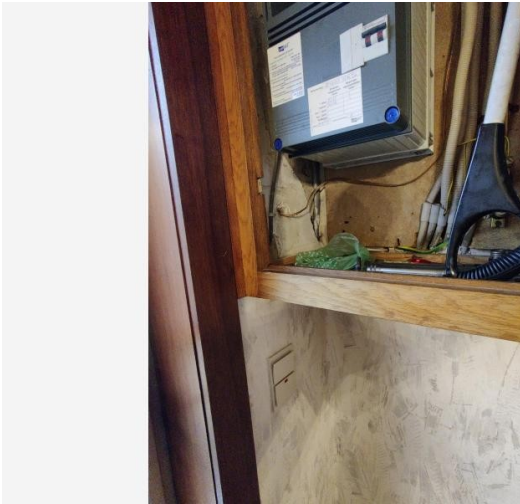
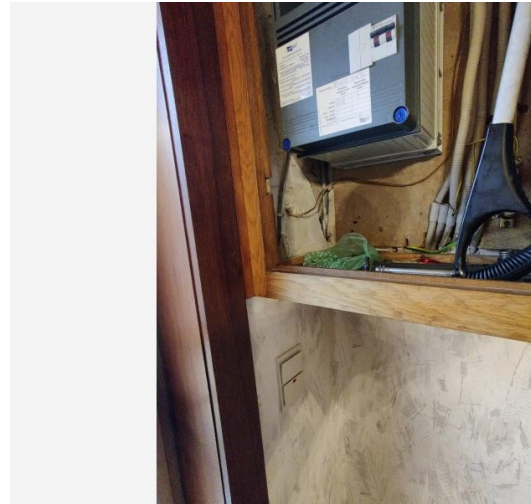
Het asbestmateriaal valt onder de mijlpaal van 2040.

Eindbeoordeling materiaalrisico	Zeer laag materiaalrisico en/of zeer lage kans op vezelvrijgave
---------------------------------	---

Gebondenheid	Categorie 2: niet-hechtgebonden met matrix
Asbestsoort (vezeltype)	Alleen chrysotiel
Asbestconcentratie	Laag (< 50%)
Afschermingsgraad van het gehele materiaal	Niet stootvaste afscherming
Toestand van het materiaal	Onbeschadigd, niet verweerd

#	Type	Referentie	Resultaat
5.1	Mengmonster	ST01	Chrysotiel

Beschrijving	pleister
Omgeving	Binnen

Primaire drager	Binnenwand
Asbestmateriaal	In-situ afwerkingslagen - Pleisterwerk (wand, plafond, ...)
Bindmiddel van asbestmateriaal	Gips - kalk
Gebondenheid op basis van bindmiddel	Niet-hechtgebonden
Hoeveelheid (oppervlakte - dikte - aantal)	<ul style="list-style-type: none"> • 198,00 m² - 1,00 cm - 1 stuk
Totaal volume	1,98 m ³
Eenvoudig bereikbaar	Ja
Bevestigingswijze	<ul style="list-style-type: none"> • Verlijmd, ingegoten, versmeerd
Identificatiemethode	Vaststelling met monstername
Destructieve handeling voor identificatie	Nee
Opmerking	benaderde oppervlakte pleisterwerk gelijkvloers

Zorgvuldig beheren

- Zorg voor een veilig beheer. Vermijd het beschadigen van het asbestmateriaal. Controleer de toestand jaarlijks op wijzigingen.
- Scherm in afwachting van verwijdering het asbestmateriaal af van luchtstromingen en verstoring: bijvoorbeeld door het te verpakken, te fixeren, af te dekken, signalisatie - afbakening aan te brengen, ...
- Voer bijkomende staalname(s) uit.

- Hermetische zone (erkend asbestverwijderaar)
Afdeling 5.- De hermetisch afgesloten zone

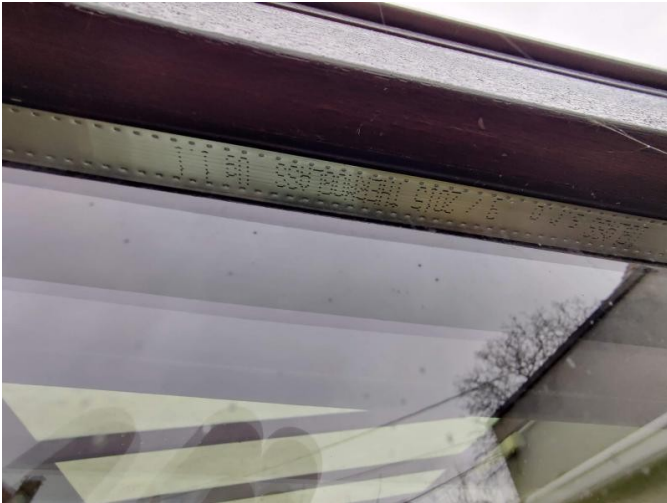
Uitgesloten van inspectie

Bouwjaar: 2015

Constructies gebouwd vanaf 2001 moeten niet onderzocht worden

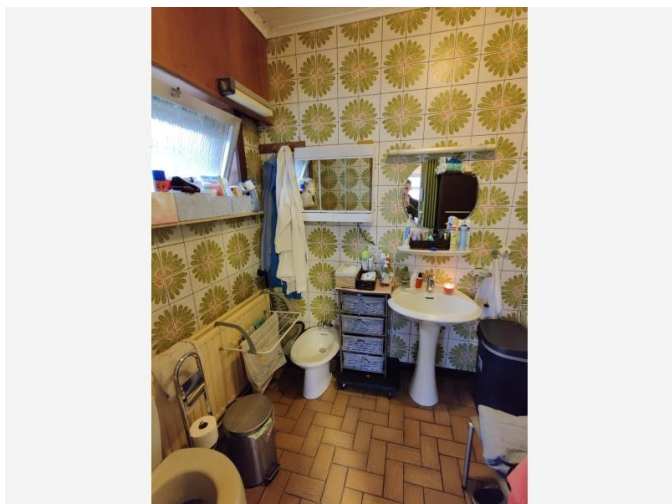
originele betegeling van 1977

Identificatiemethode	Redelijk vermoeden
Primaire drager	Binnenwand
(Asbest)materiaal	In-situ afwerkingslagen - Lijm laag
Bindmiddel	Lijm
Gebondenheid bindmiddel	Hecht

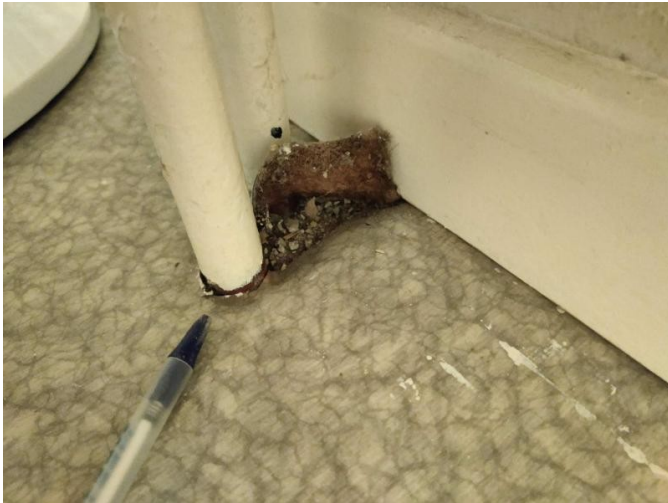
geen ondervloer karton of vilt, wel in jutte

Identificatiemethode	Vaststelling & expertise (niet-asbestverdacht)
Primaire drager	Vloer
(Asbest)materiaal	Prefab - afwerking - Vloerzeil
Bindmiddel	jutte

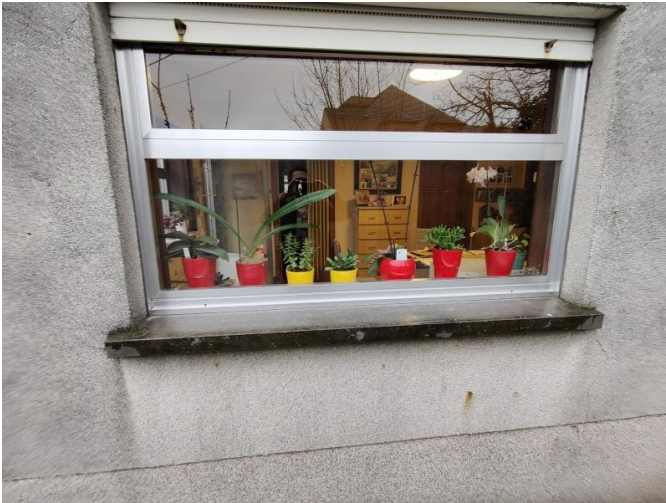
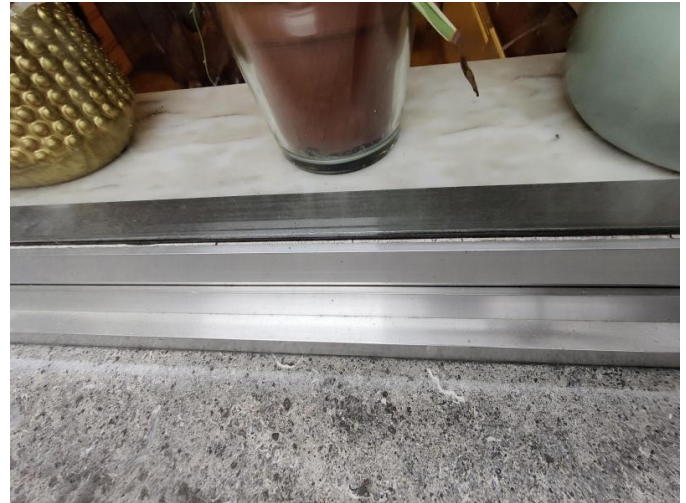
Fiche 9: mastiek ramen uitbouw woning

Geen asbest

#	Type	Referentie	Resultaat
9.1	Puntmonster	ST03	Geen asbest

Beschrijving	mastiek ramen uitbouw woning
Omgeving	Buiten
Primaire drager	Wandopening verticaal (raam, deur, ...)
Bindmiddel van materiaal	Kitten, mastiek, pasta

Gebondenheid op basis van bindmiddel	Hecht
Hoeveelheid (gewicht - aantal)	<ul style="list-style-type: none"> • 1,00 kg - 1 stuk
Totaal gewicht	1,00 kg
Identificatiemethode	Vaststelling met monstername
Destructieve handeling voor identificatie	Nee
Opmerking	2 ramen van keuken

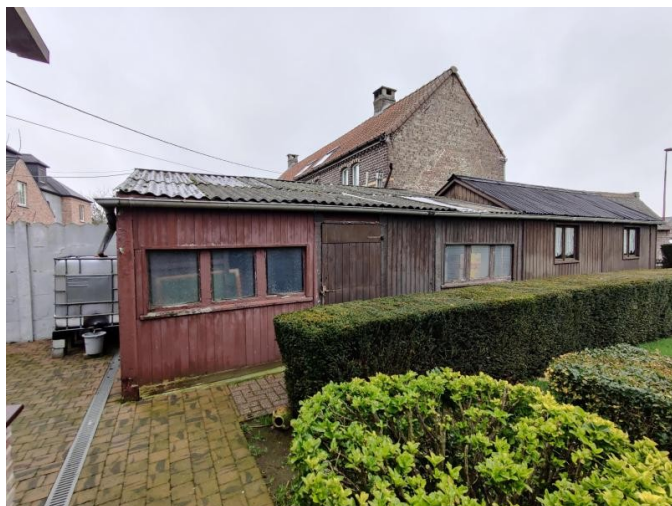
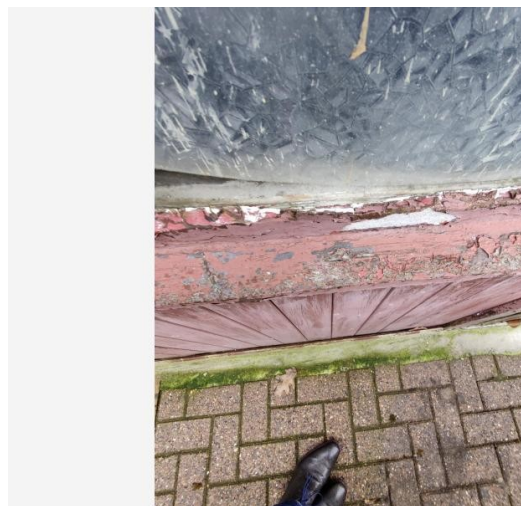
Fiche 10: mastiek tuinberging

Geen asbest

#	Type	Referentie	Resultaat
10.1	Puntmonster	ST02	Geen asbest

Beschrijving	mastiek tuinberging
Omgeving	Buiten
Primaire drager	Wandopening verticaal (raam, deur, ...)
Bindmiddel van materiaal	Kitten, mastiek, pasta

Gebondenheid op basis van bindmiddel	Hecht
Hoeveelheid (gewicht - aantal)	<ul style="list-style-type: none"> • 2,00 kg - 1 stuk
Totaal gewicht	2,00 kg
Identificatiemethode	Vaststelling met monstername
Destructieve handeling voor identificatie	Nee
Opmerking	ramen berging, niet garage
