# Asbestinventarisatetest

Genkersteenweg 212, 3500 Hasselt

Attestnummer : 20240209-000127.000

Uitgegeven op : 09.02.2024

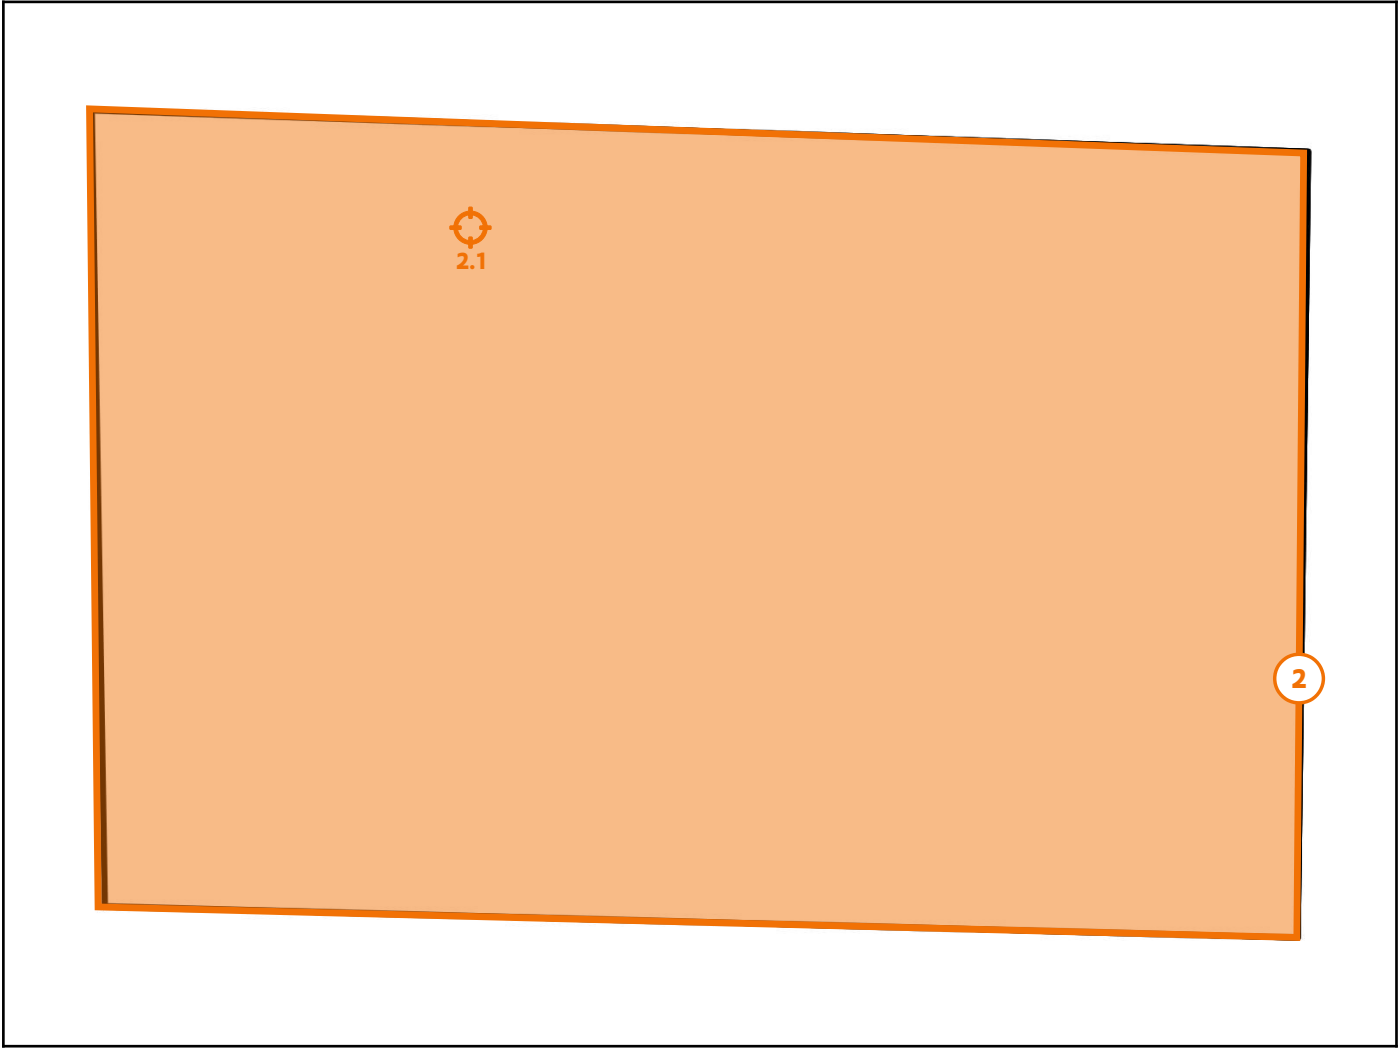
# Plan 1.4: Hoofdgebouw plan dak

| Beschrijving | Type | Actie |
|---|---|---|
| 2. leien hoofddak | Asbestmateriaal | Verwijderen |

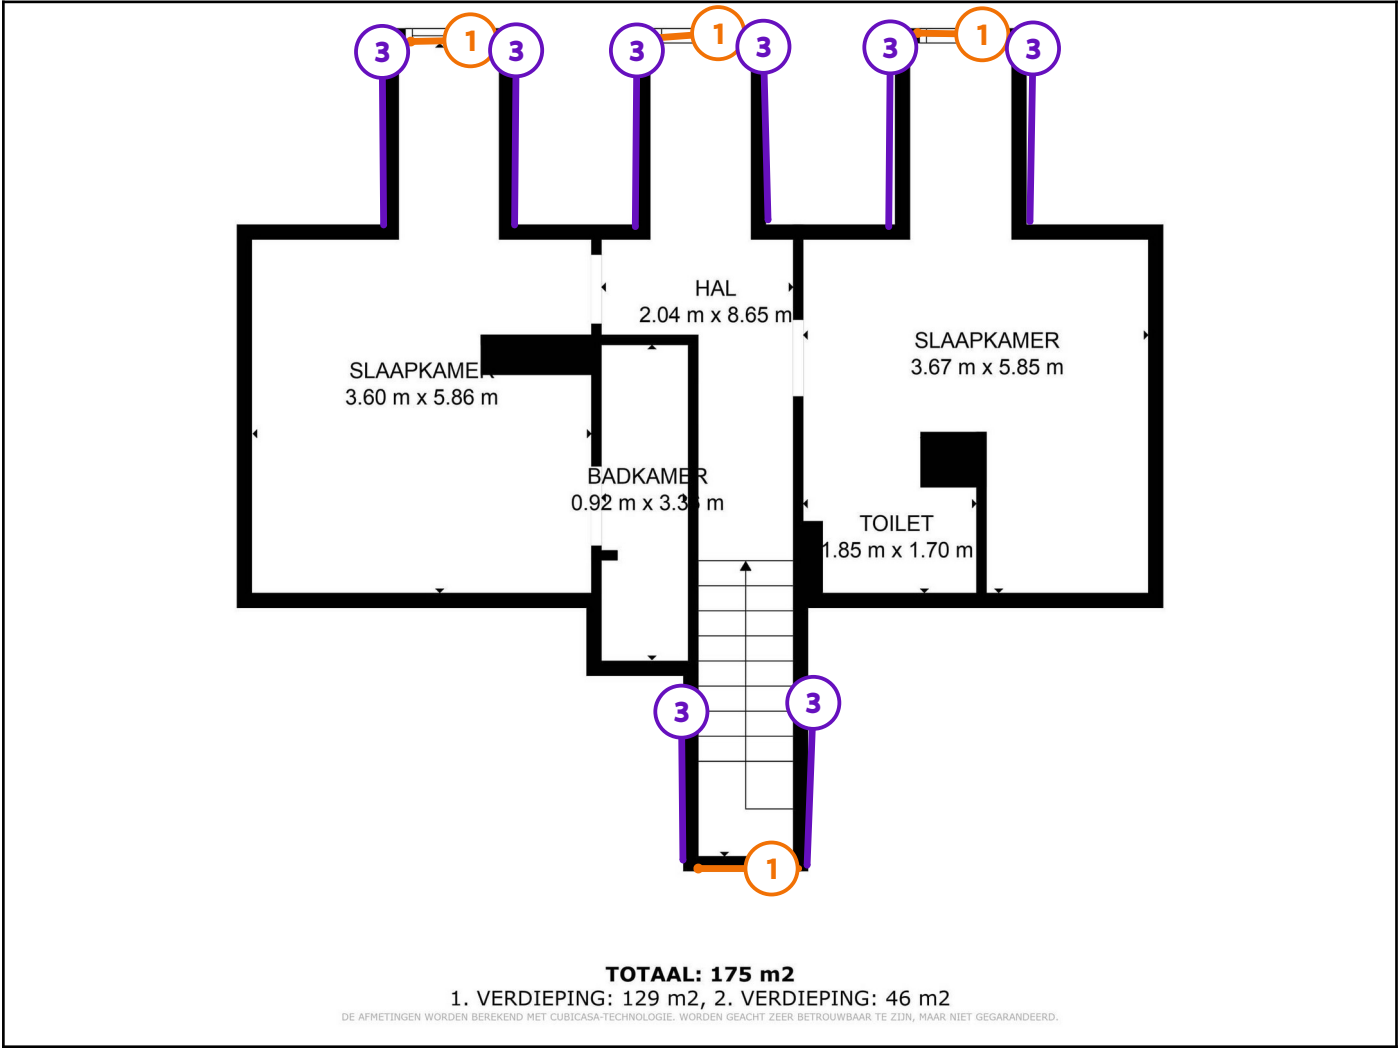
# Plan 1.6: stopverf ramen verdiep

| Beschrijving | Type | Actie |
|---|---|---|
| 1. stopverf ramen verdiep staal | Asbestmateriaal | Verwijderen |
| 3. afwerking dakkapel | Advies | - |

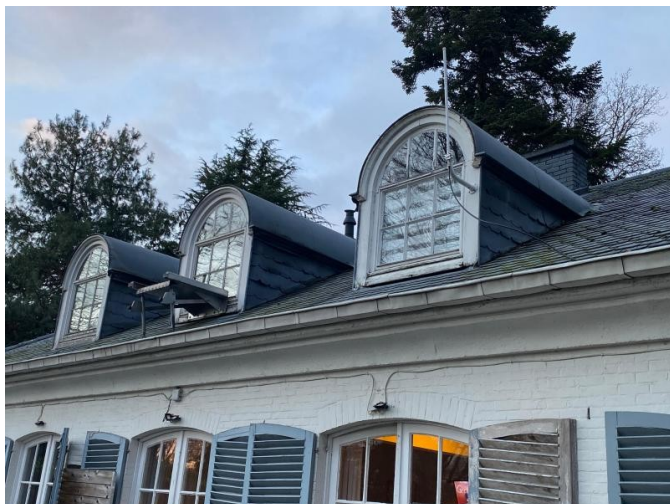
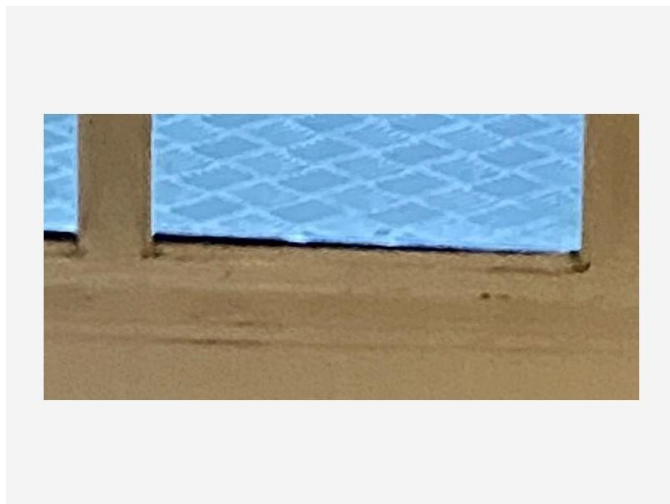
Het asbestmateriaal valt onder de mijlpaal van 2040.

| Eindbeoordeling materiaalrisico | Verhoogd materiaalrisico en/of verhoogde kans op vezelvrijgave |

| Asbestsoort (vezeltype) | Crocidoliet aanwezig |
| Toestand van het materiaal | Licht beschadigd, licht verweerd. Intact materiaal type Pical – asbestboard of categorie III 'gebondenheid' |

| Beschrijving | stopverf ramen verdiep staal |

| Opmerking | afdichting staal / glas |

Verwijderen

- Zorg voor een veilig beheer. Vermijd het beschadigen van het asbestmateriaal. Controleer de toestand jaarlijks op wijzigingen.
- Hemelwater dat afspoelt van asbestcement daken of gevels kan asbestdeeltjes bevatten. Gebruik het enkel voor gesloten circuits (bv. spoelen toiletten). Reinig na het vervangen van het dak of de gevel de dakgoten en regenwaterput of -ton om asbesthoudend sediment of slib te verwijderen

- Eenvoudige handelingen: mag via doe-het-zelf of door werknemer(s) met opleidingsattest eenvoudige handelingen mits gebruik van pbm's en afvoer naar erkend verwerker

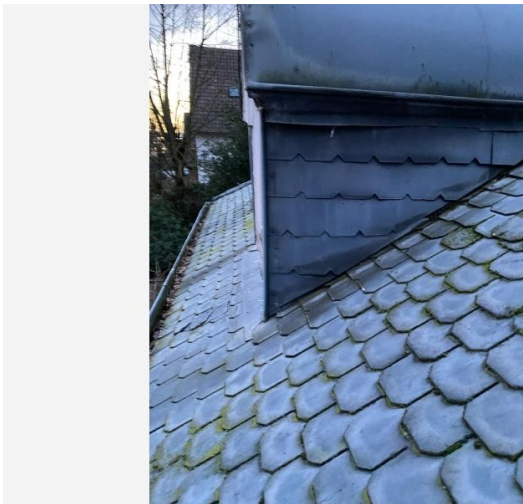
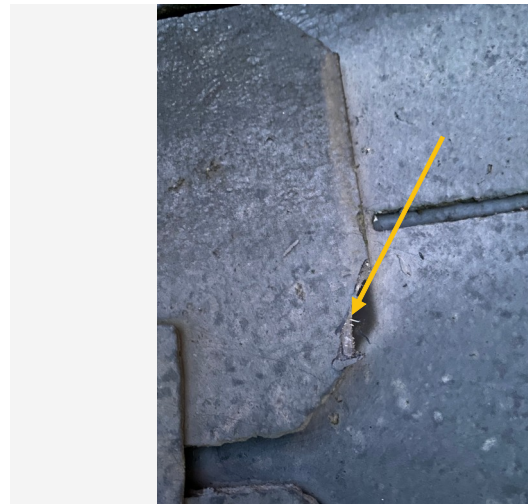
Het asbestmateriaal valt onder de mijlpaal van 2034.

| Eindbeoordeling materiaalrisico | Verhoogd materiaalrisico en/of verhoogde kans op vezelvrijgave |

| Asbestsoort (vezeltype) | Alleen chrysotiel |
| Toestand van het materiaal | Matig beschadigd, matig verweerd |

| # | Type | Referentie | Resultaat |
|---|---|---|---|
| 2.1 | Puntmonster | staal leien | Chrysotiel |

| Beschrijving | leien hoofddak |

| <b>Opmerking</b> | er is geen onderdak aanwezig |

Verwijderen

- Zorg voor een veilig beheer. Vermijd het beschadigen van het asbestmateriaal. Controleer de toestand jaarlijks op wijzigingen.
- Hemelwater dat afspoelt van asbestcement daken of gevels kan asbestdeeltjes bevatten. Gebruik het enkel voor gesloten circuits (bv. spoelen toiletten). Reinig na het vervangen van het dak of de gevel de dakgoten en regenwaterput of -ton om asbesthoudend sediment of slib te verwijderen

- Eenvoudige handelingen: mag via doe-het-zelf of door werknemer(s) met opleidingsattest eenvoudige handelingen mits gebruik van pbm's en afvoer naar erkend verwerker

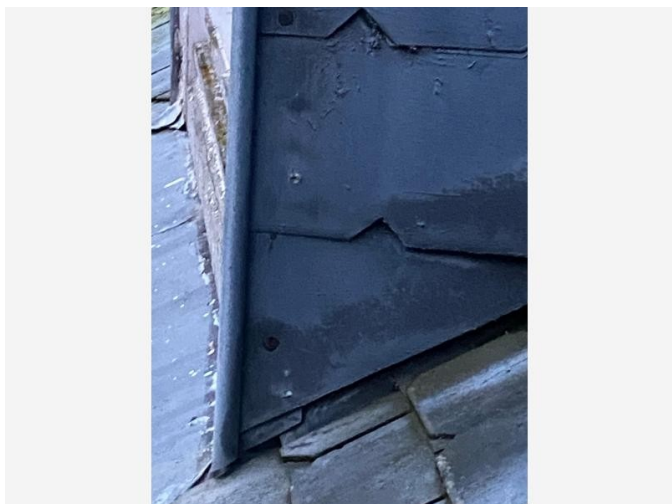
Vrije foto

de afwerking van de zijanten van de dakkapellen lijkt op leien maar is uitgevoerd in zink

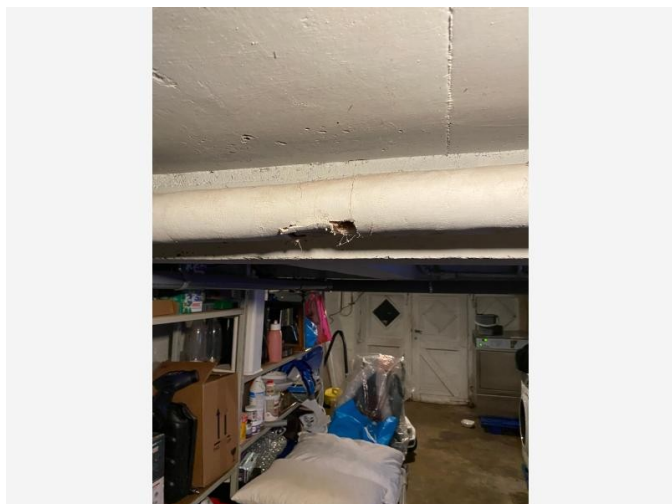
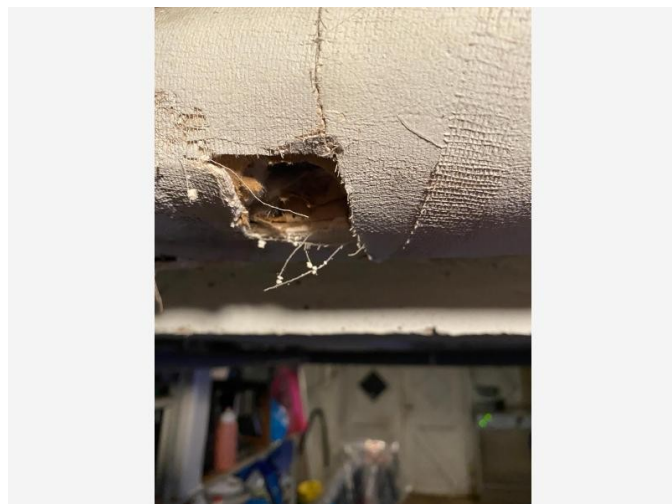
## Fiche 4: cv isolatie kelder recht

Geen asbest

| # | Type | Referentie | Resultaat |
|---|---|---|---|
| 4.1 | Mengmonster | cv isolatie recht | Geen asbest |

| Opmerking | betreft de resterende buizen van een uit dienst gestelde mazoutketel |

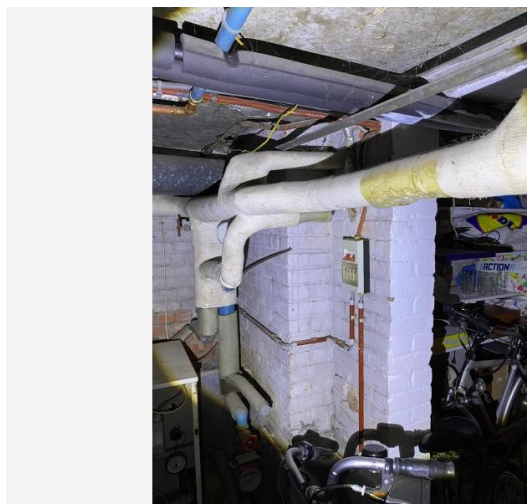
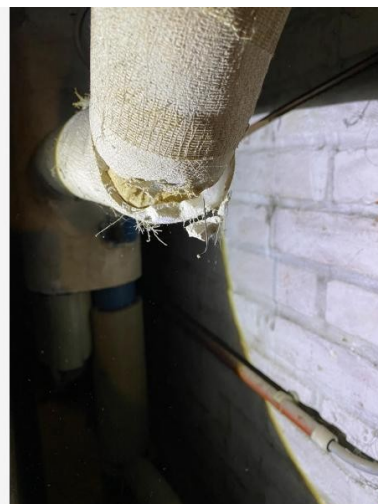
## Fiche 5: cv isolatie kelder bocht

Geen asbest

| # | Type | Referentie | Resultaat |
|---|---|---|---|
| 5.1 | Mengmonster | cv isolatie bocht | Geen asbest |

| Opmerking | betreft niet verwijderde buizen van een uit dienst gestelde mazoutketel |

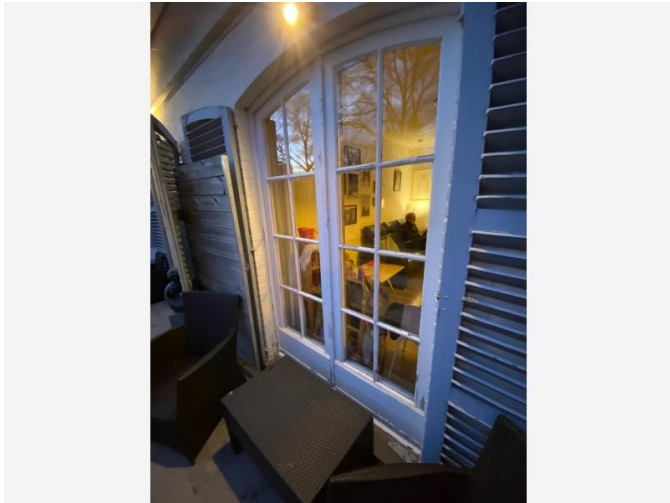
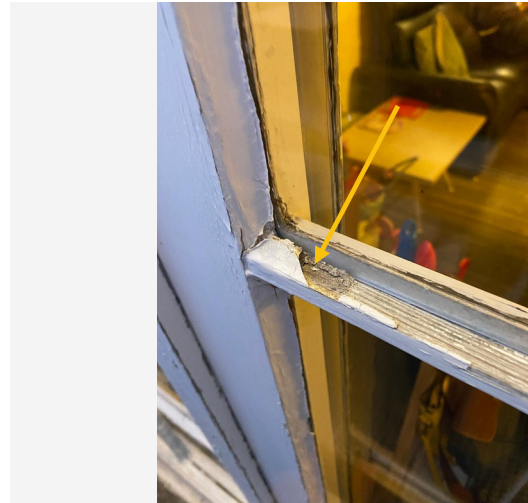
## Fiche 6: stopverf ramen hout

Geen asbest

| # | Type | Referentie | Resultaat |
|---|---|---|---|
| 6.1 | Mengmonster | stopverf ramen | Geen asbest |

| Opmerking | afdichting hout/glas |

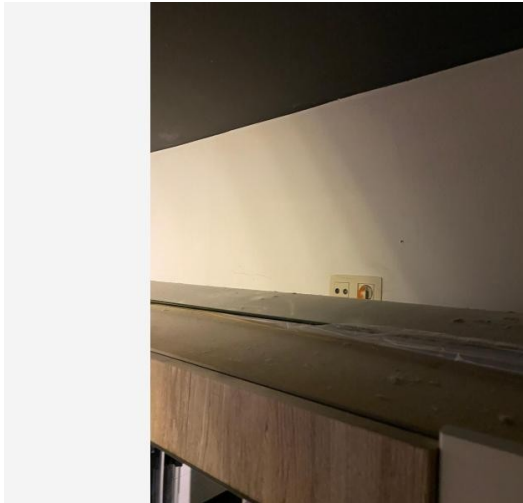
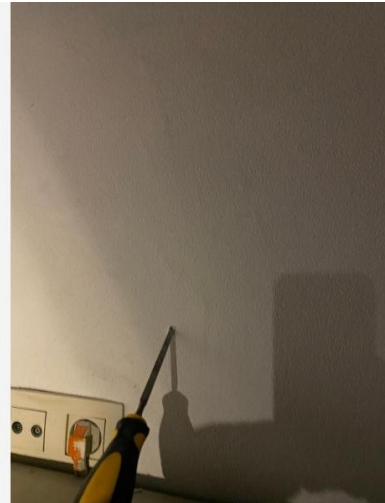
## Fiche 7: pleisterwerk wanden

Geen asbest

| # | Type | Referentie | Resultaat |
|---|---|---|---|
| 7.1 | Mengmonster | staal pleisterwerk wanden | Geen asbest |

| Opmerking | cv in kelder, niet gepleisterd |

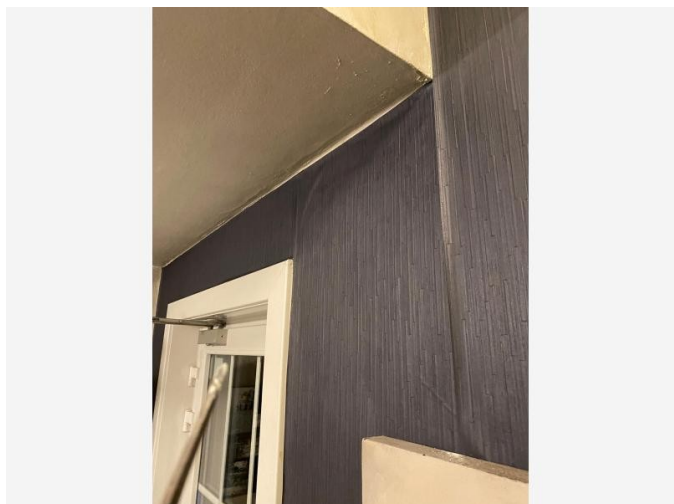
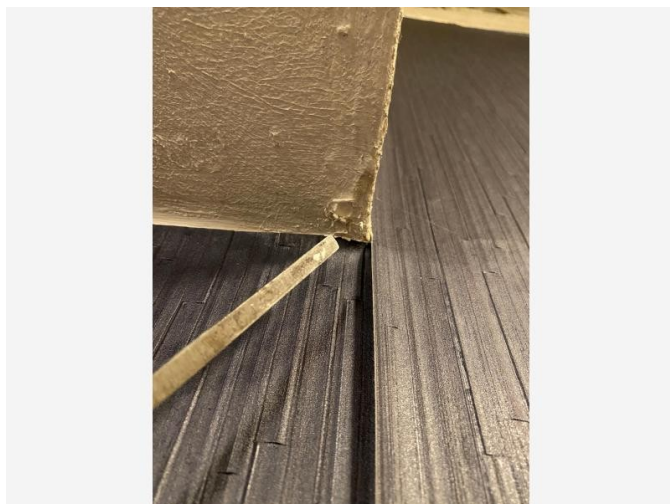
## Fiche 8: pleisterwerk plafonds

Geen asbest

| # | Type | Referentie | Resultaat |
|---|---|---|---|
| 8.1 | Mengmonster | staal pleisterwerk plafonds | Geen asbest |

| Opmerking | plafonds op verdieping in gipskarton |
