# Asbestinventarisatetest

Truyerstraat 11, 3870 Heers

Attestnummer : 20240819-000236.000

Uitgegeven op : 19.08.2024

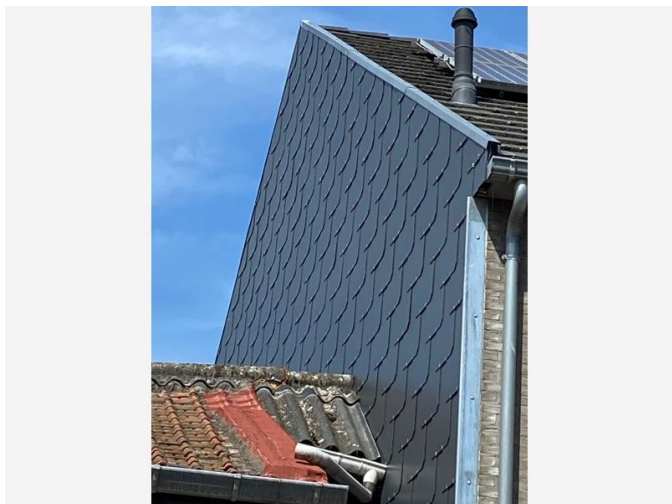
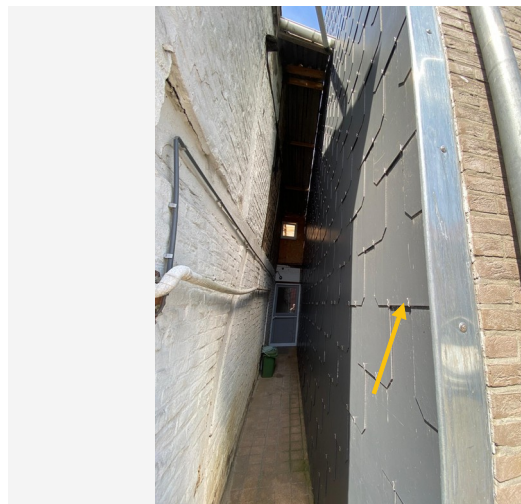
Het asbestmateriaal valt onder de mijlpaal van 2034.

| Eindbeoordeling materiaalrisico | Laag materiaalrisico en/of verlaagde kans op vezelvrijgave |

| Asbestsoort (vezeltype) | Crocidoliet aanwezig |
| Toestand van het materiaal | Onbeschadigd, niet verweerd |

| Beschrijving | leien gemene muur |
| Asbestmateriaal | Dak- en gevelbekleding - Lei, shingle |
| Hoeveelheid (oppervlakte - aantal) | • 45,00 m <sup>2</sup> - 1 stuk |
| Opmerking | de gemene muur aan de rechterzijde van de woning |

Verwijderen

- Zorg voor een veilig beheer. Vermijd het beschadigen van het asbestmateriaal. Controleer de toestand jaarlijks op wijzigingen.
- Hemelwater dat afspoelt van asbestcement daken of gevels kan asbestdeeltjes bevatten. Gebruik het enkel voor gesloten circuits (bv. spoelen toiletten). Reinig na het vervangen van het dak of de gevel de dakgoten en regenwaterput of -ton om asbesthoudend sediment of slib te verwijderen

- Eenvoudige handelingen: mag via doe-het-zelf of door werknemer(s) met opleidingsattest eenvoudige handelingen mits gebruik van pbm's en afvoer naar erkend verwerker

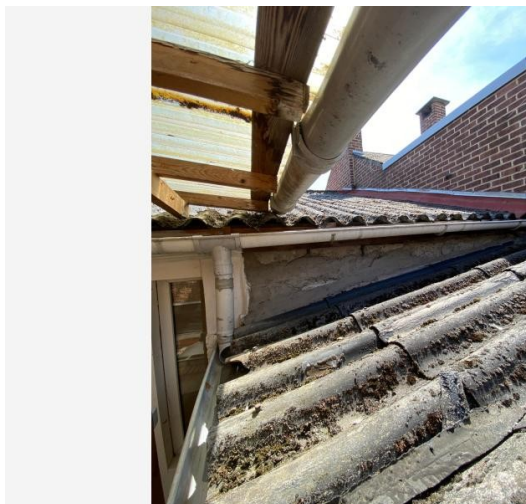
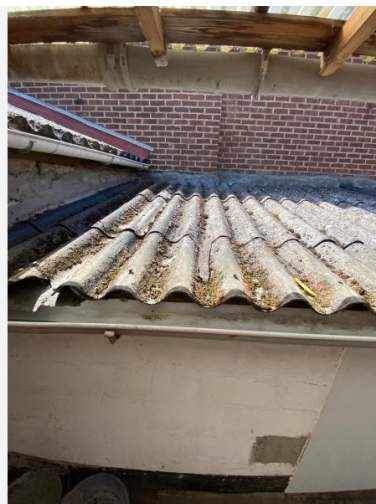
Het asbestmateriaal valt onder de mijlpaal van 2034.

| Eindbeoordeling materiaalrisico | Verhoogd materiaalrisico en/of verhoogde kans op vezelvrijgave |

| Asbestsoort (vezeltype) | Crocidoliet aanwezig |
| Toestand van het materiaal | Matig beschadigd, matig verweerd |

| Beschrijving | golfplaten |
| Asbestmateriaal | Dak- en gevelbekleding - Golfplaat |
| Hoeveelheid (oppervlakte - aantal) | • 48,00 m <sup>2</sup> - 1 stuk |

Verwijderen

- Zorg voor een veilig beheer. Vermijd het beschadigen van het asbestmateriaal. Controleer de toestand jaarlijks op wijzigingen.
- Zorg voor een veilig beheer en verwijder dit asbestmateriaal wanneer het bij werken eenvoudig bereikbaar wordt. Controleer de toestand jaarlijks op wijzigingen.
- Hemelwater dat afspoelt van asbestcement daken of gevels kan asbestdeeltjes bevatten. Gebruik het enkel voor gesloten circuits (bv. spoelen toiletten). Reinig na het vervangen van het dak of de gevel de dakgoten en regenwaterput of -ton om asbesthoudend sediment of slib te verwijderen

- Eenvoudige handelingen: mag via doe-het-zelf of door werknemer(s) met opleidingsattest eenvoudige handelingen mits gebruik van pbm's en afvoer naar erkend verwerker

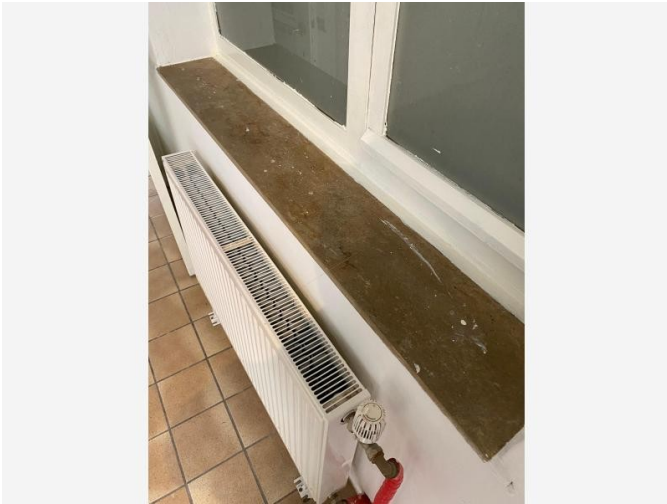
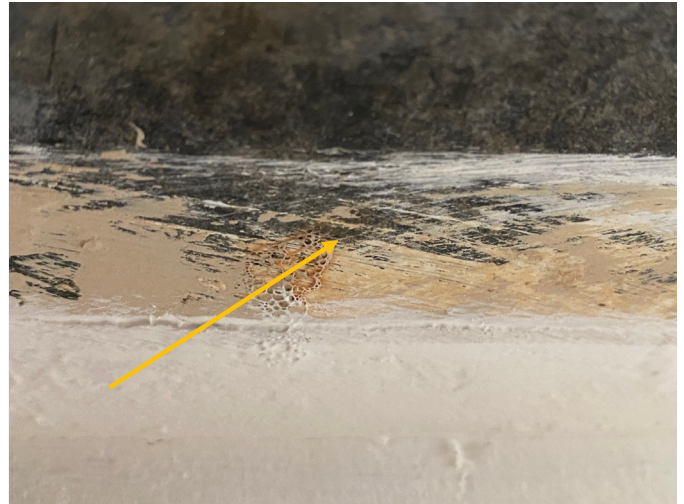
Het asbestmateriaal valt onder de mijlpaal van 2040.

| Eindbeoordeling materiaalrisico | Zeer laag materiaalrisico en/of zeer lage kans op vezelvrijgave |

| Asbestsoort (vezeltype) | Alleen chrysotiel |
| Toestand van het materiaal | Onbeschadigd, niet verweerd |

| # | Type | Referentie | Resultaat |
|---|---|---|---|
| 3.1 | Puntmonster | massal | Chrysotiel |

| Beschrijving | massal vensterbanken |
| Asbestmateriaal | Plaat, paneel, tablet - Type Massal |

Zorgvuldig beheren

- Zorg voor een veilig beheer. Vermijd het beschadigen van het asbestmateriaal. Controleer de toestand jaarlijks op wijzigingen.

- Eenvoudige handelingen: mag via doe-het-zelf of door werknemer(s) met opleidingsattest eenvoudige handelingen mits gebruik van pbm's en afvoer naar erkend verwerker

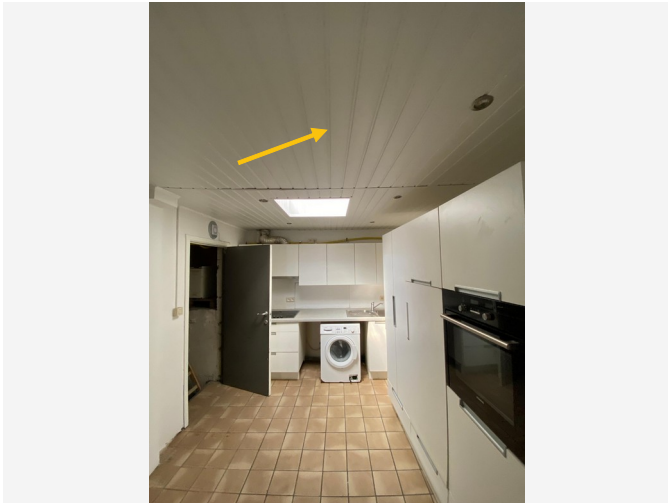
plafonds in gipskarton of planchetten

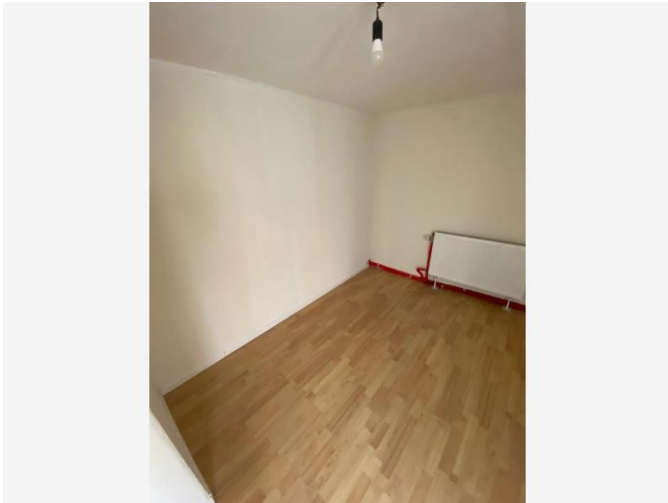
alle wanden zijn uitgevoerd in gipskarton

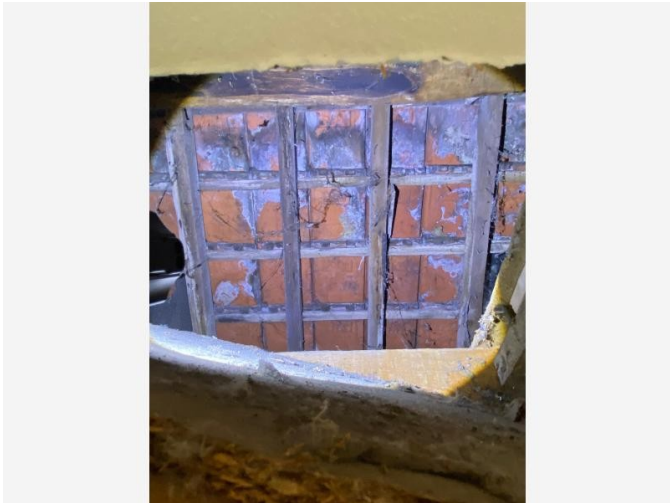
geen onderdak

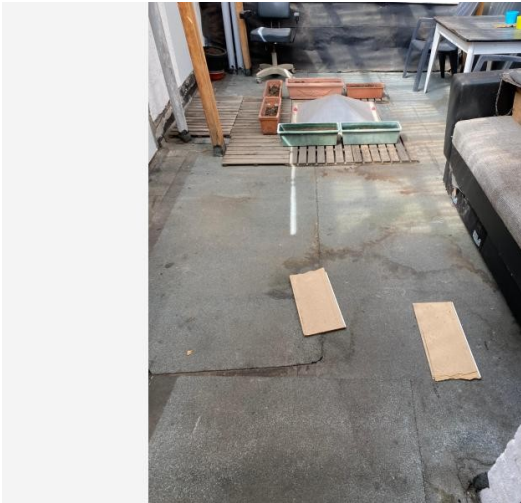
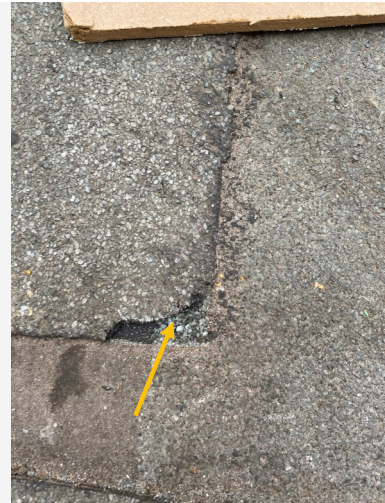
## Fiche 7: roofing terras

Geen asbest

| # | Type | Referentie | Resultaat |
|---|---|---|---|
| 7.1 | Puntmonster | roofing | Geen asbest |
