# Asbestinventarisatetest

Heieinde 3, 2350 Vosselaar

Attestnummer : 20240731-000308.000

**Niet-asbestveilig**

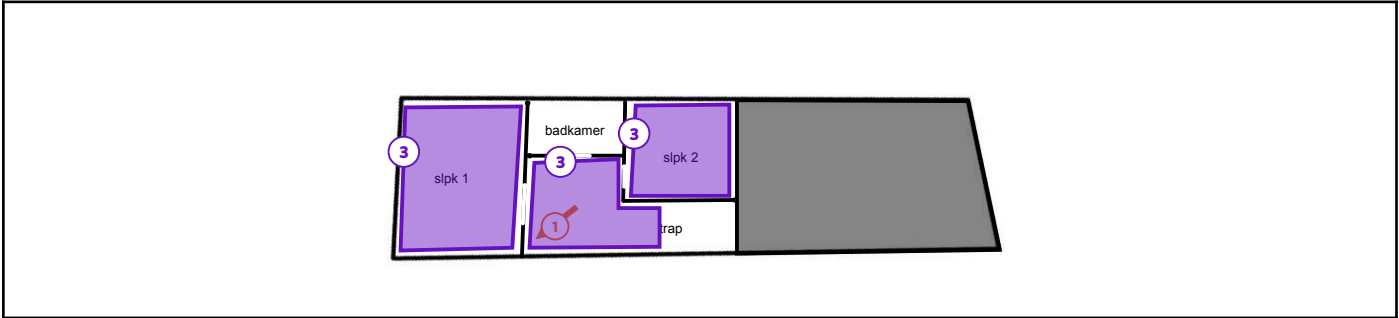
# Plan 1.4: Verdieping

Beschrijving	Type	Actie
1. Asbestcement buis	Asbestmateriaal	Verwijderen
3. Laminaat vloer	Advies	-

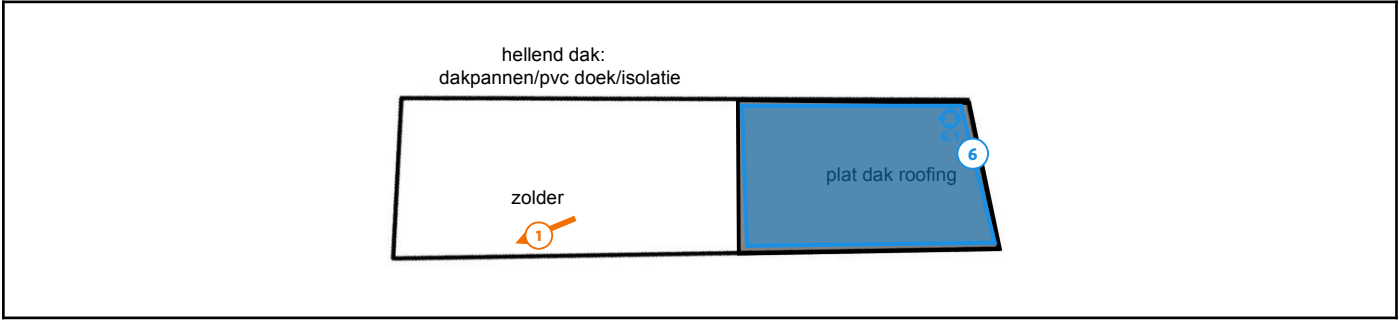
# Plan 1.7: Zolder en dakplan

Beschrijving	Type	Actie
1. Asbestcement buis	Asbestmateriaal	Verwijderen
6. Roofing met staalname	Geen asbest	-
6.1 Code: 3	Puntmonster	-

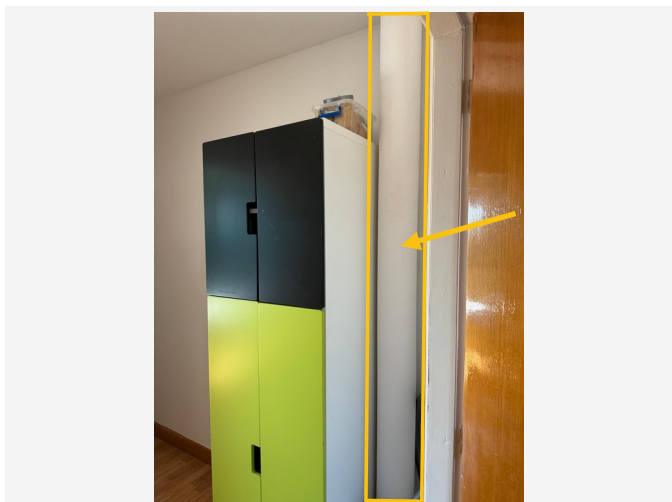
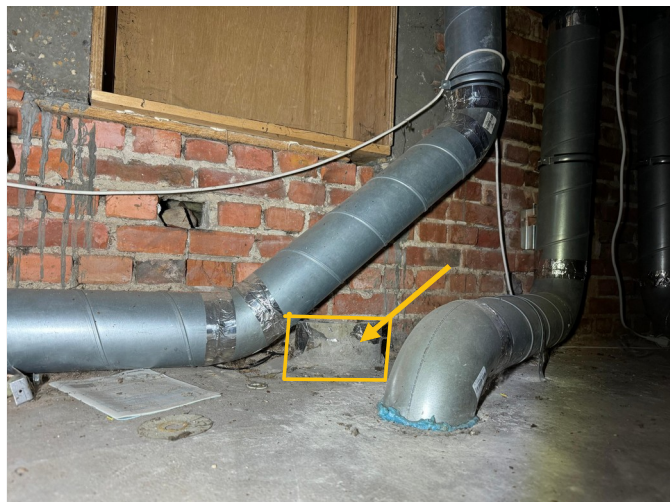
Eindbeoordeling materiaalrisico	Verhoogd materiaalrisico en/of verhoogde kans op vezelvrijgave
---------------------------------	--

Gebondenheid	Categorie 1: hechtgebonden in oorsprong
Asbestsoort (vezeltype)	Crocidoliet aanwezig
Asbestconcentratie	Laag (< 50%)
Afschermingsgraad van het gehele materiaal	Geheel of deels (ook) vrij aan de binnenlucht
Toestand van het materiaal	Licht beschadigd, licht verweerd. Intact calciumsilicaatmateriaal of categorie III 'gebondenheid'

Beschrijving	Asbestcement buis
Omgeving	Binnen
Primaire drager	Vloer
Asbestmateriaal	Buis, koker, leiding, pijp, doorvoer
Bindmiddel van asbestmateriaal	Cement
Gebondenheid op basis van bindmiddel	Hecht
Hoeveelheid (lengte - omtrek - dikte - aantal)	<ul style="list-style-type: none"><li>• 2,50 m - 53,00 cm - 1,00 cm - 1 stuk</li></ul>
Totaal volume	0,013 m <sup>3</sup>
Eenvoudig bereikbaar	Ja
Bevestigingswijze	<ul style="list-style-type: none"><li>• Geklemd</li><li>• Verlijmd, ingegoten, versmeerd</li></ul>
Identificatiemethode	Vaststelling zonder monstername
Destructieve handeling voor identificatie	Nee

Verwijderen

- Verwijder dit asbestmateriaal zo snel mogelijk. Volg de toestand goed op.

- Eenvoudige handelingen: mag via doe-het-zelf of door werknemer(s) met opleidingsattest eenvoudige handelingen  
Hechtgebonden asbestmaterialen mag u zelf verwijderen als bij de verwijdering de toestand niet wijzigt. Dit is het geval wanneer u de asbesttoepassing kan demonteren met minimale beschadiging. Gedemonteerd materiaal met asbest, moet u (laten) afvoeren als asbestafval. Voer het asbestafval af naar het recyclagepark, laat het ophalen door een geregistreerd inzamelaar of via uw aannemer.

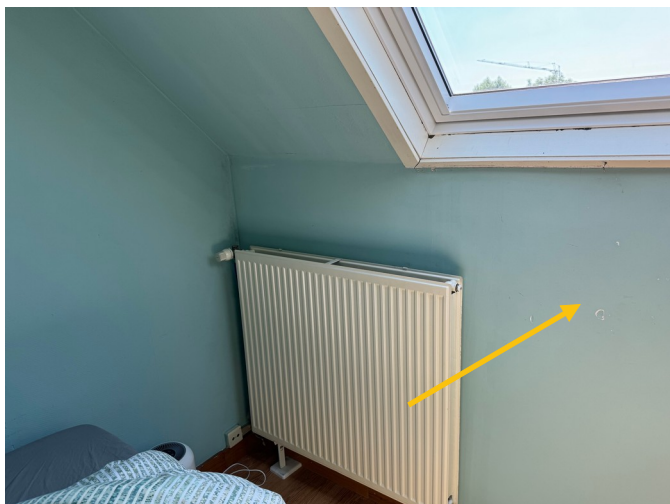
Recente gipsplaten zijn niet asbestverdacht. Deskundige kan geen uitspraak doen over achterliggende materialen. Destructief onderzoek is aangewezen bij renovatie of sloop om achterliggende lagen op asbest uit te sluiten.

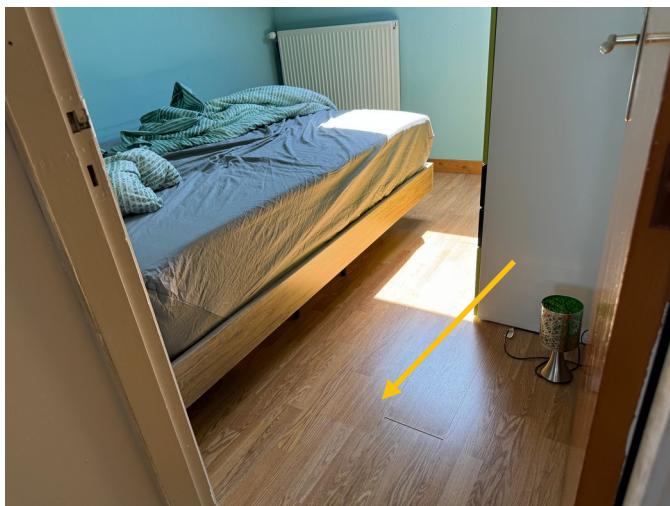
Laminaat is niet asbestverdacht, maar deskundige kan geen uitspraak doen over de onderliggende lagen zonder destructief onderzoek. Destructief onderzoek is aangewezen bij renovatie om achterliggende lagen op asbest uit te sluiten.

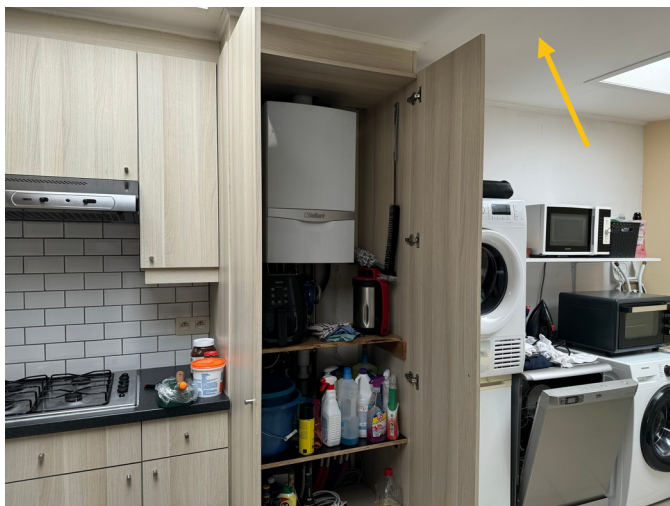
Recente gipsplaten zijn niet asbestverdacht. Deskundige kan geen uitspraak doen over bovenliggende laag. Destructief onderzoek is aangewezen bij renovatie of sloop om achterliggende lagen op asbest uit te sluiten.

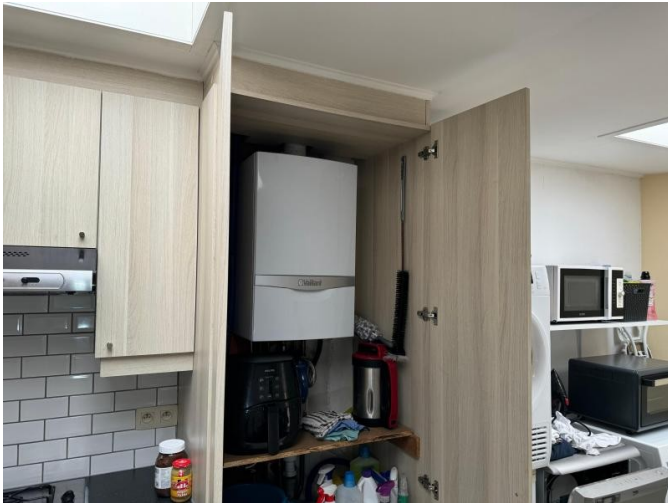
CV-ketel is van een recent bouwjaar en volgens de literatuur bevat deze geen asbest.

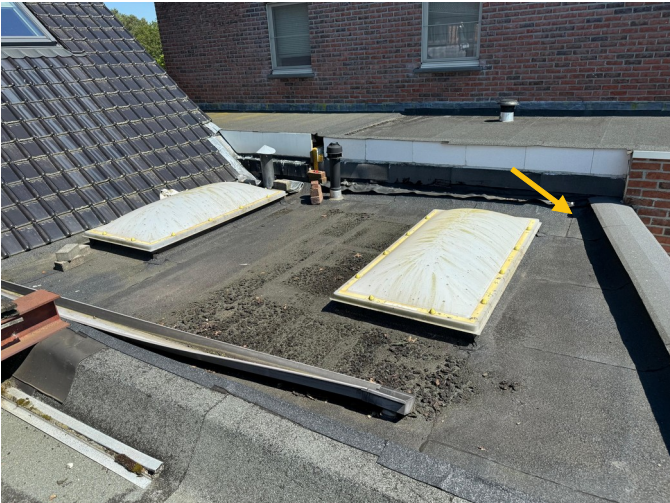
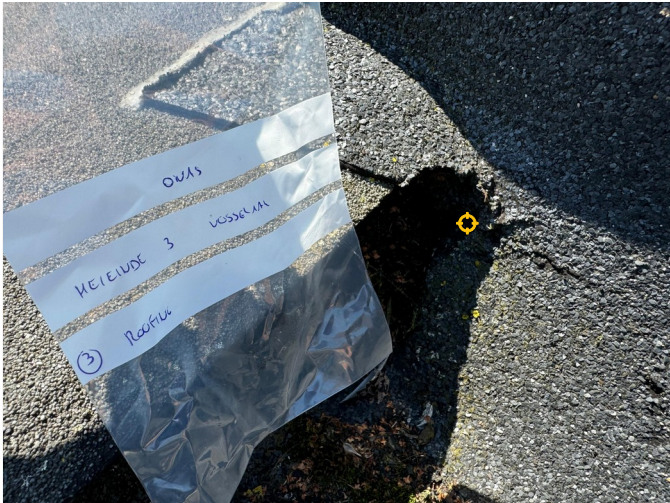
# Fiche 6: Roofing met staalname

Geen asbest

#	Type	Referentie	Resultaat
6.1	Puntmonster	3	Geen asbest

Beschrijving	Roofing met staalname
Omgeving	Buiten
Primaire drager	Plat dak
Bindmiddel van materiaal	Bitumen (roofing, teer, asfalt)
Gebondenheid op basis van bindmiddel	Hecht
Hoeveelheid (oppervlakte - aantal)	• 16,00 m <sup>2</sup> - 1 stuk
Totale oppervlakte	16,00 m <sup>2</sup>
Identificatiemethode	Vaststelling met monstername
Destructieve handeling voor identificatie	Nee
Opmerking	Staalname werd uitgevoerd op de bovenste roofinglaag. Niet van onderliggende lagen. De onderliggende lagen kunnen mogelijks asbest bevatten.

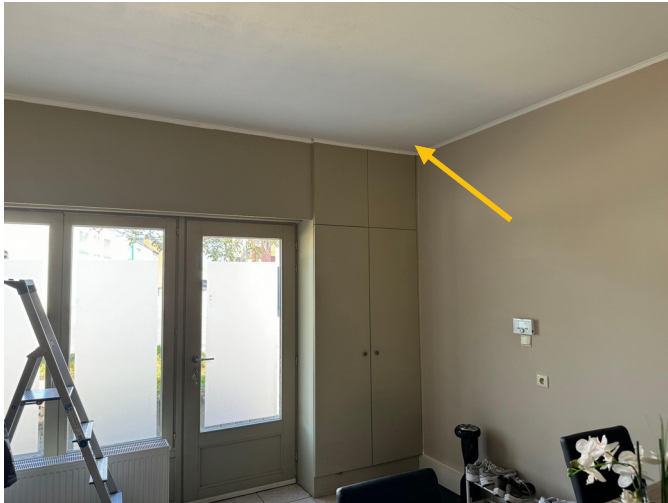
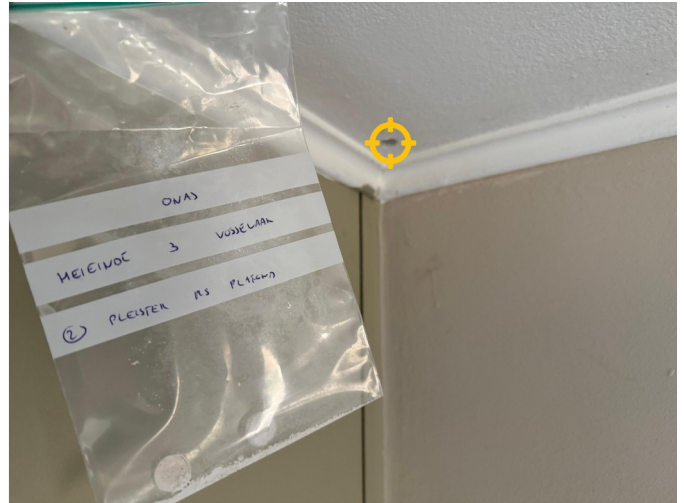
## Fiche 7: Pleister Plafond

Geen asbest

#	Type	Referentie	Resultaat
7.1	Mengmonster	2	Geen asbest

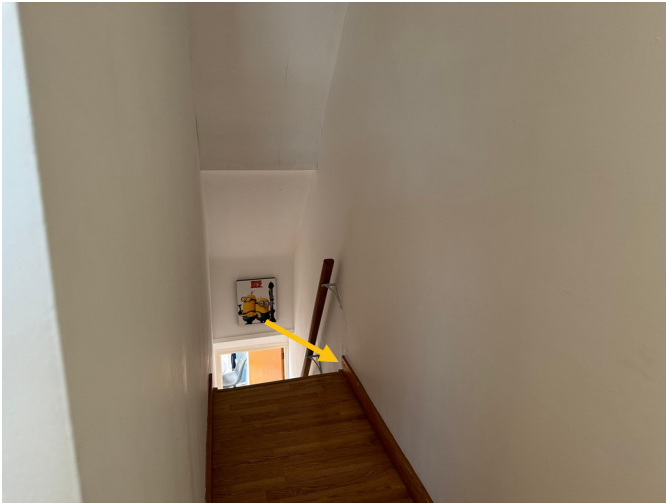
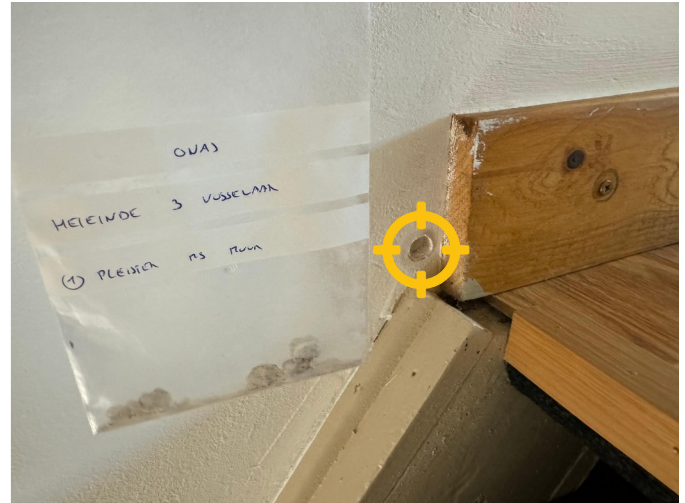
## Fiche 8: Pleister wanden

Geen asbest

#	Type	Referentie	Resultaat
8.1	Mengmonster	1	Geen asbest
