Asbestinventarisatetest

Brusselbaan 163, 1600 Sint-Pieters-Leeuw

Attestnummer : 20241209-000596.000

Niet-asbestveilig

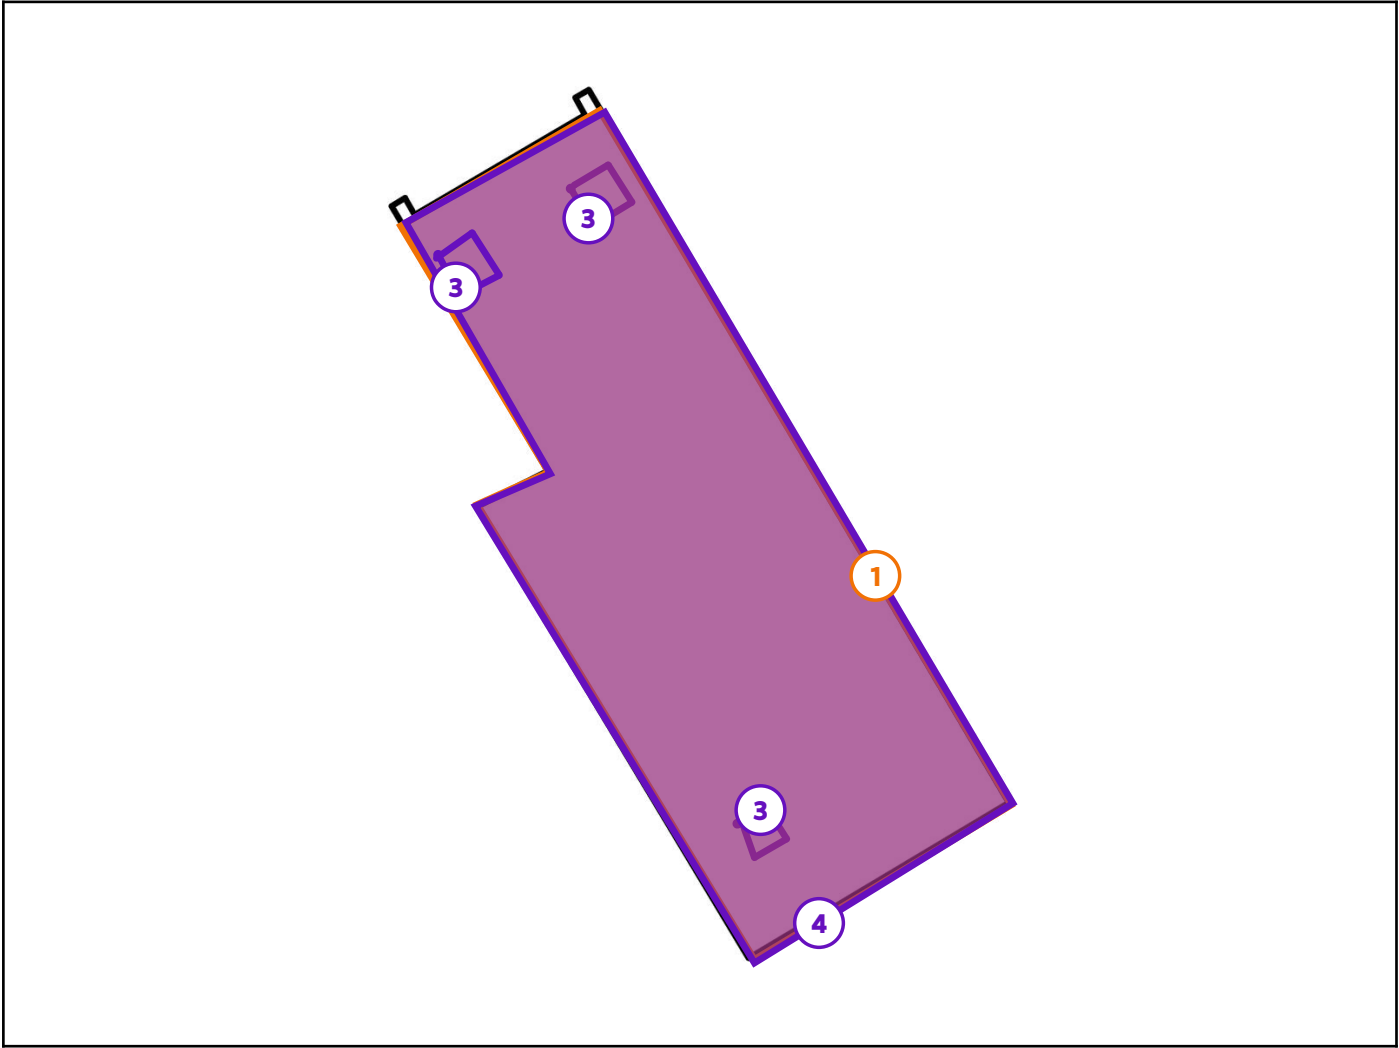
Plan 1.1: dak

Beschrijving	Type	Actie
1. Leien dak	Asbestmateriaal	<div>Verwijderen</div>
3. Gemetselde schouwen	Beperking	-
4. Onderdak	Beperking	-

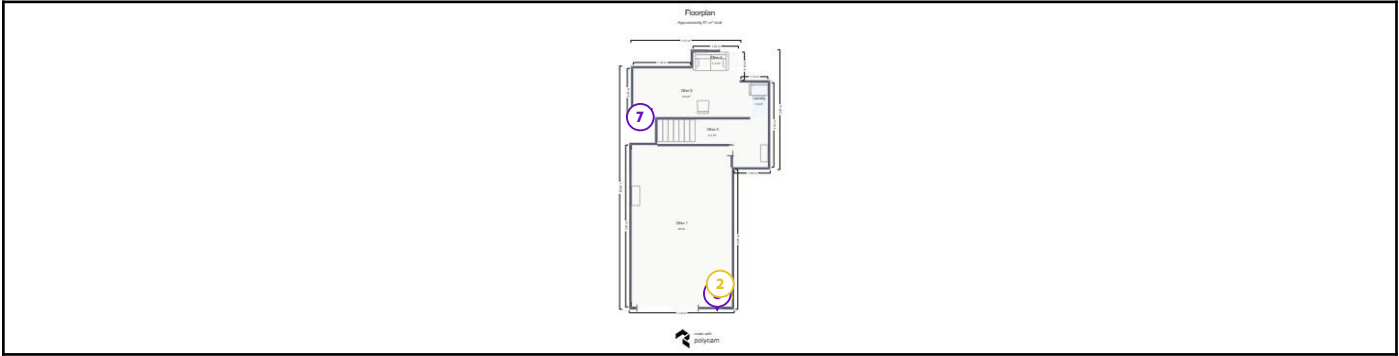
Plan 1.2: Plan kelder

Beschrijving	Type	Actie
2. Tellers elektriciteit	Asbestmateriaal	Zorgvuldig beheren
7. Verwarmingsketel	Advies	-
8. Gasteller	Advies	-

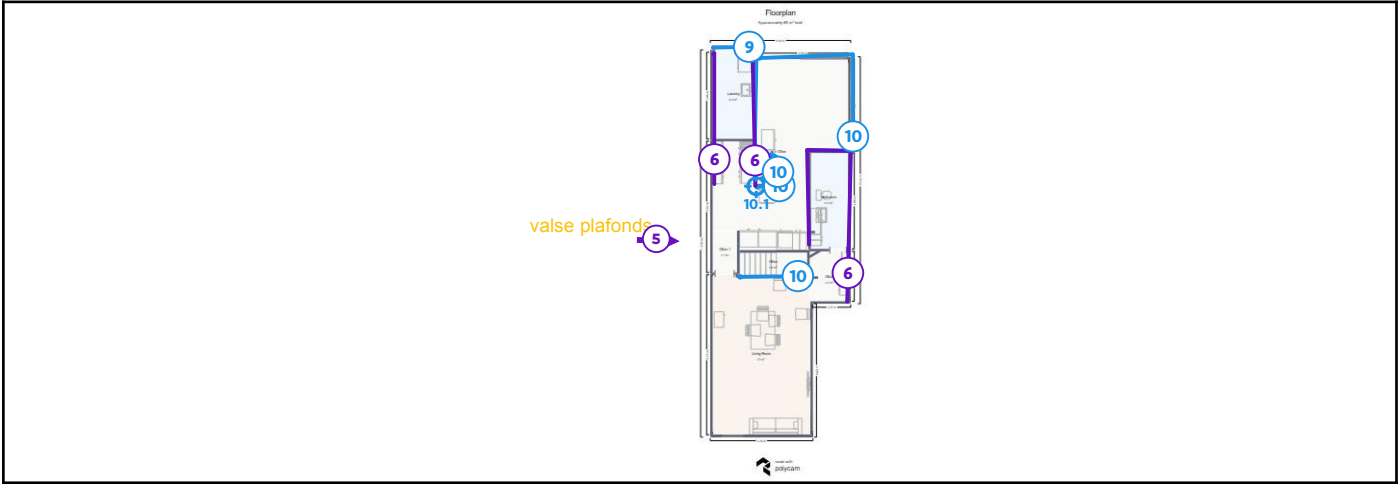
Plan 1.3: Plan gelijkvloers

Beschrijving	Type	Actie
5. Plafonds	Advies	-
6. Tegellijm badkamer/keuken/gang	Advies	-
9. Crepi	Geen asbest	-
10. Pleisterwerk muur	Geen asbest	-
10.1 Code: 2	Mengmonster	-

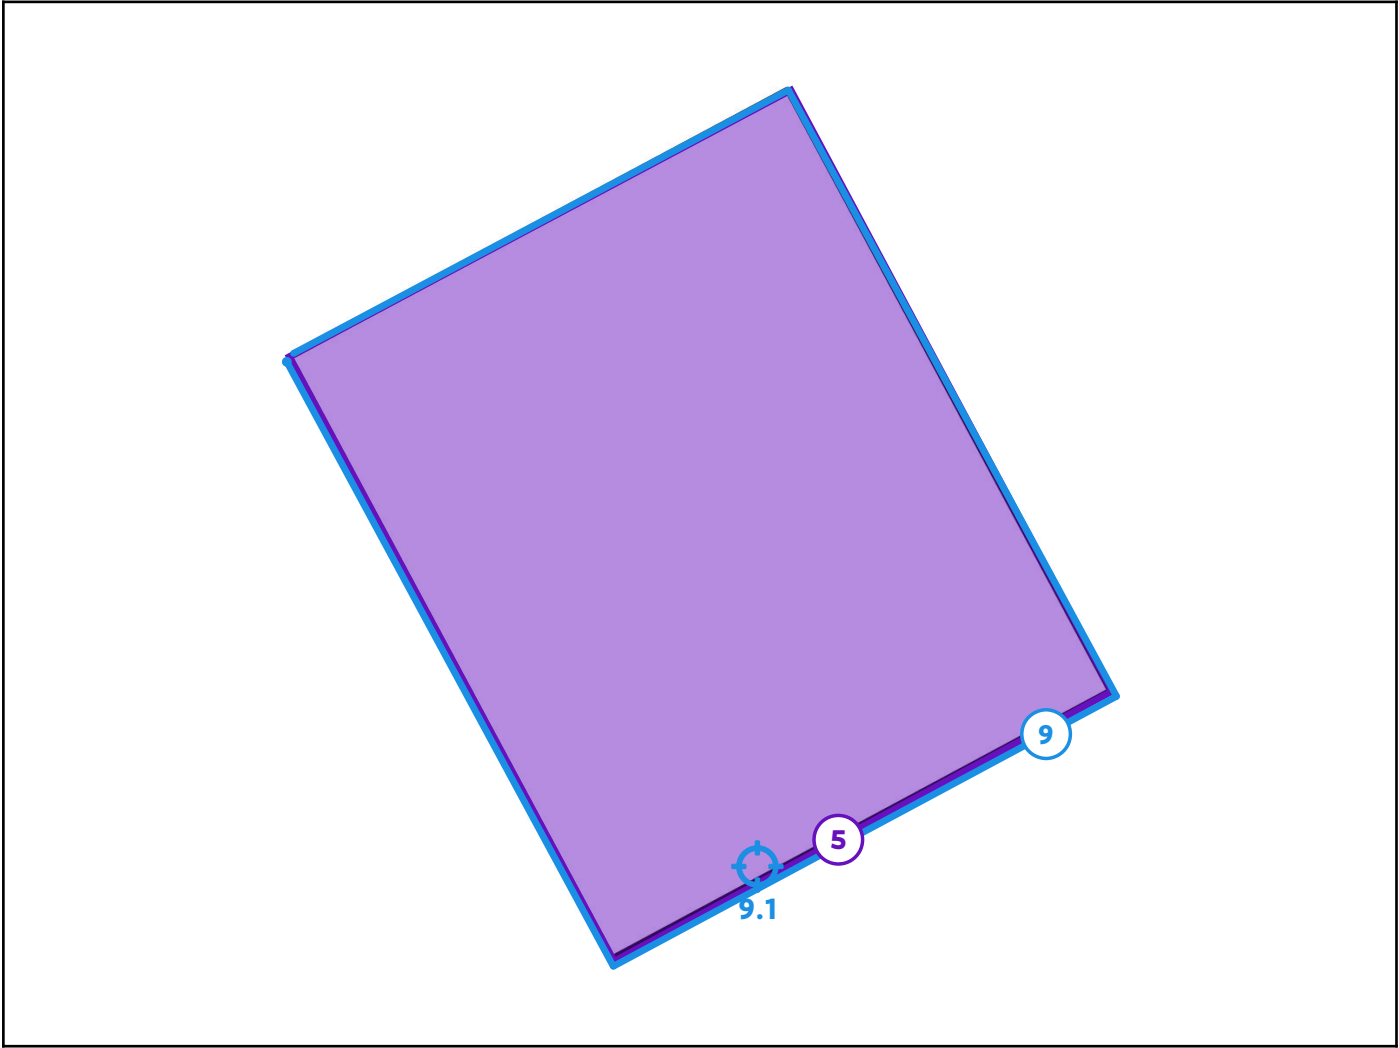
Plan 2.1: Tuinhuis plan

Beschrijving	Type	Actie
5. Plafonds	Advies	-
9. Crepi	Geen asbest	-
9.1 Code: 1	Puntmonster	-

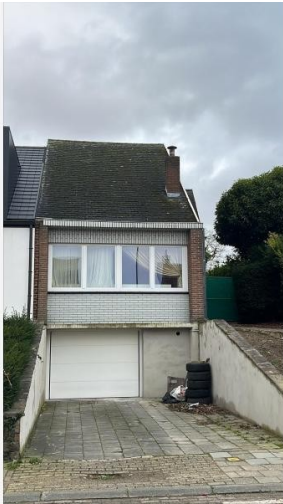
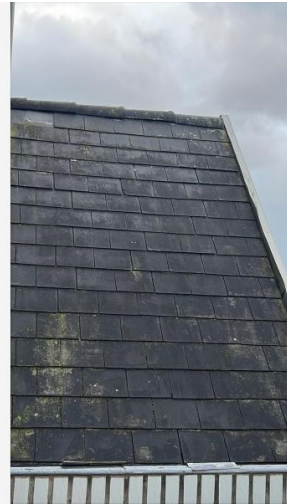
Het asbestmateriaal valt onder de mijlpaal van 2034.

Eindbeoordeling materiaalrisico	Verhoogd materiaalrisico en/of verhoogde kans op vezelvrijgave
---------------------------------	--

Gebondenheid	Categorie 1: hechtgebonden in oorsprong
Asbestsoort (vezeltype)	Crocidoliet aanwezig
Asbestconcentratie	Laag (< 50%)
Afschermingsgraad van het gehele materiaal	Geheel of deels vrij aan de buitenlucht
Toestand van het materiaal	Matig beschadigd, matig verweerd

Beschrijving	Leien dak
Omgeving	Buiten
Primaire drager	Schuin dak
Asbestmateriaal	Dak- en gevelbekleding - Lei, shingle
Bindmiddel van asbestmateriaal	Cement
Gebondenheid op basis van bindmiddel	Hecht
Hoeveelheid (oppervlakte - aantal)	• 95,00 m ² - 1 stuk
Totale oppervlakte	95,00 m ²
Eenvoudig bereikbaar	Ja
Bevestigingswijze	• Genageld, geniet
Identificatiemethode	Vaststelling zonder monstername
Destructieve handeling voor identificatie	Nee

Verwijderen

- Zorg voor een veilig beheer. Vermijd het beschadigen van het asbestmateriaal. Controleer de toestand jaarlijks op wijzigingen.
- Hemelwater dat afspoelt van asbestcement daken of gevels kan asbestdeeltjes bevatten. Gebruik het enkel voor gesloten circuits (bv. spoelen toiletten). Reinig na het vervangen van het dak of de gevel de dakgoten en regenwaterput of -ton om asbesthoudend sediment of slib te verwijderen

- Eenvoudige handelingen: mag via doe-het-zelf of door werknemer(s) met opleidingsattest eenvoudige handelingen
Deze hechtgebonden toepassing kan verwijderd worden dmv Verwijderingvoorschriften volgens Codex over het welzijn op het werk Art. VI.3-54
Mag en wil u zelf verwijderen? Zorg er dan voor dat:
 - u zich vooraf goed informeert op www.asbestinfo.be > Asbest verwijderen;
 - u zich beschermt met een FFP3-mondmasker, wegwerpoverall en -handschoenen en afspoelbaar

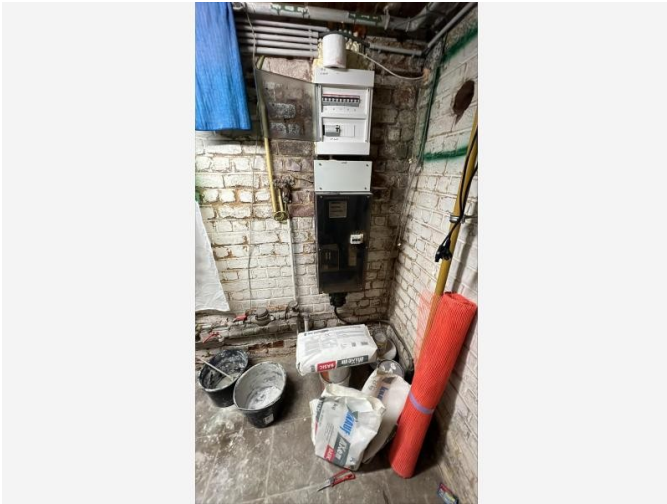
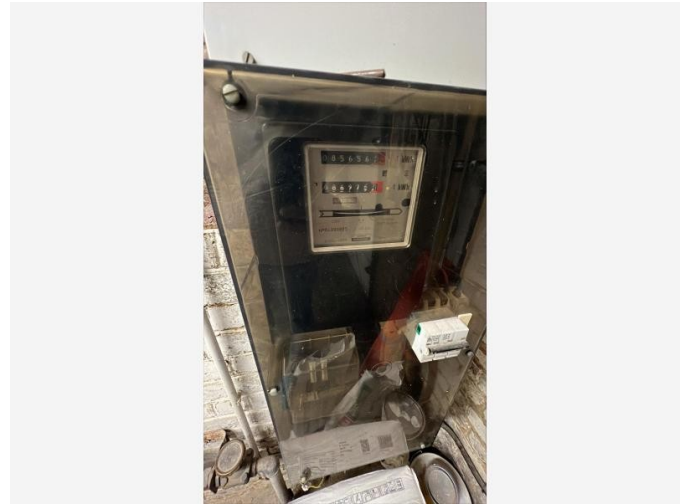
Het asbestmateriaal valt onder de mijlpaal van 2040.

Eindbeoordeling materiaalrisico	Zeer laag materiaalrisico en/of zeer lage kans op vezelvrijgave
---------------------------------	---

Gebondenheid	Categorie 1: hechtgebonden in oorsprong
Asbestsoort (vezeltype)	Crocidoliet aanwezig
Asbestconcentratie	Laag (< 50%)
Afschermingsgraad van het gehele materiaal	Stootvaste afscherming of omkasting
Toestand van het materiaal	Onbeschadigd, niet verweerd

Beschrijving	Tellers elektriciteit
Omgeving	Binnen
Primaire drager	Communicatie en elektrische infrastructuur en uitrusting
Asbestmateriaal	Plaat, paneel, tablet - Type Bakeliet
Bindmiddel van asbestmateriaal	Kunststof of -hars
Gebondenheid op basis van bindmiddel	Hecht
Hoeveelheid (oppervlakte - dikte - aantal)	• 0,20 m ² - 0,01 cm - 1 stuk
Totaal volume	< 0,001 m ³
Eenvoudig bereikbaar	Ja
Bevestigingswijze	• Geschroefd
Identificatiemethode	Vaststelling zonder monstername
Destructieve handeling voor identificatie	Nee

Zorgvuldig beheren

- Zorg voor een veilig beheer. Vermijd het beschadigen van het asbestmateriaal. Controleer de toestand jaarlijks op wijzigingen.

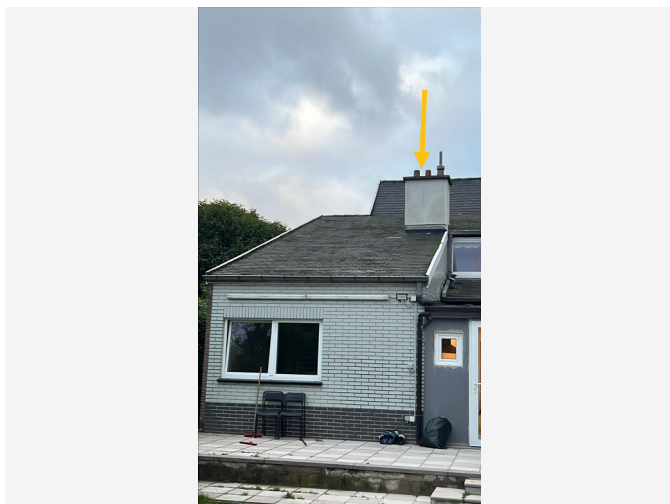
Tijdelijke beperking

Reden: Het te onderzoeken materiaal situeert zich hoger dan 3,50 m te rekenen vanaf een veilige ondergrond

Uitleg van de asbestdeskundige: Het te onderzoeken materiaal situeert zich hoger dan 3,50 m te rekenen vanaf een veilige ondergrond.

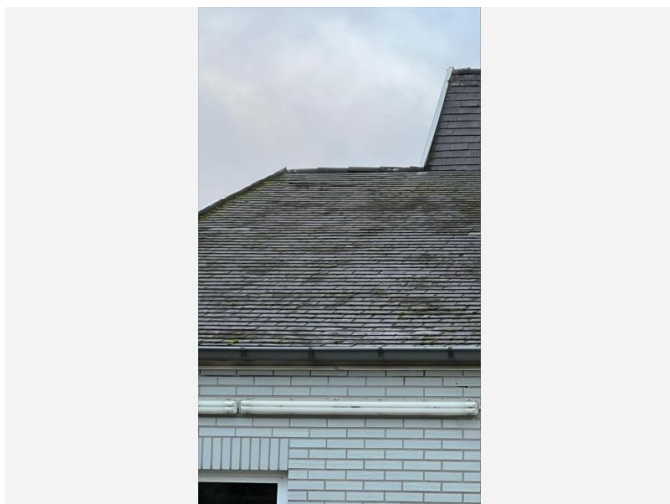
Permanente beperking

Reden: Er is geen volledige risicobeoordeling mogelijk

Uitleg van de asbestdeskundige: Binnen is de verdieping volledig afgewerkt in gipskartonplaten

Buiten bestaat het dak uit asbesthoudende leien die werden genageld. Deze zijn niet mogelijk om op te heffen.

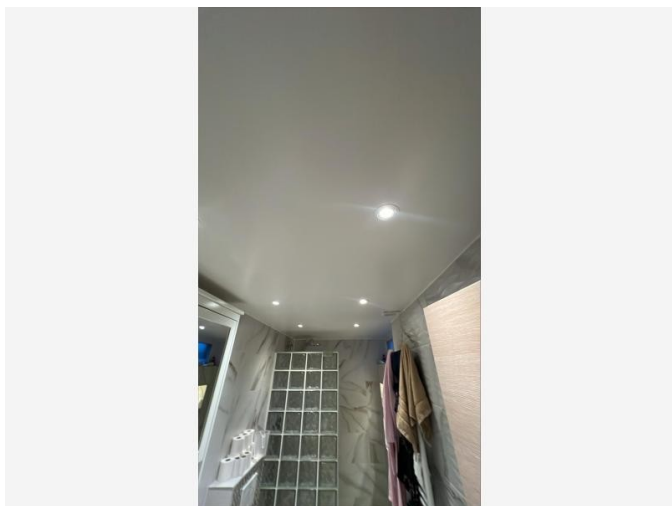
valse plafonds in volledige woning bestaande uit gipskarton

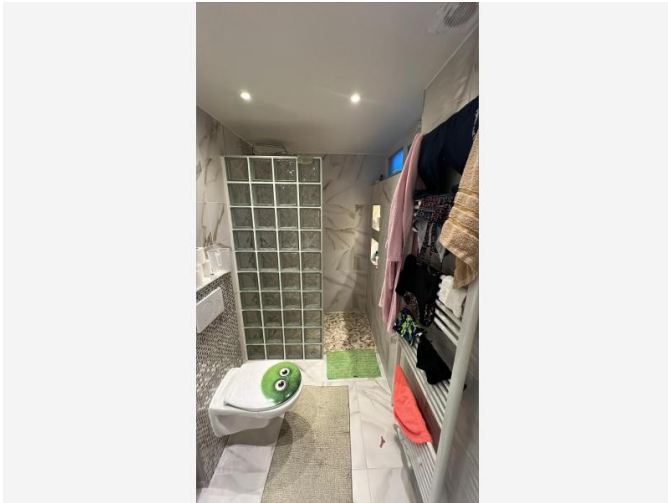
Tegellijm kan mogelijks asbesthoudend zijn. Deze kon niet bemonsterd worden in het kader van het niet-destructief onderzoek. Indien bij renovatie of werken deze tegellijm laag bloot komt te liggen, is het aangeraden de lijmlaag te bemonsteren.

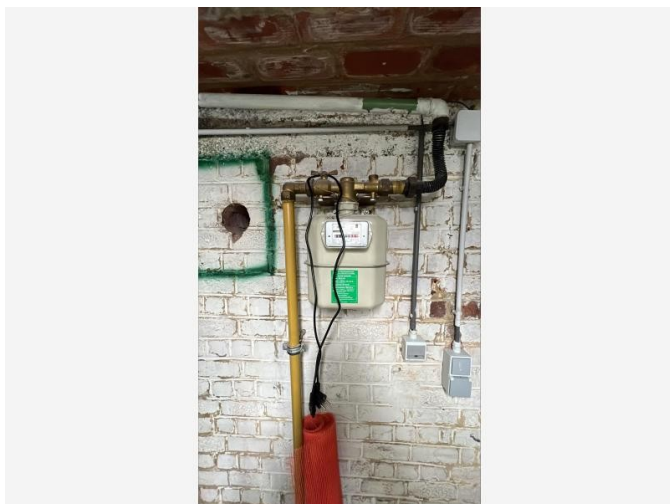
Mogelijk asbesthoudende pakkingen en dichtingen

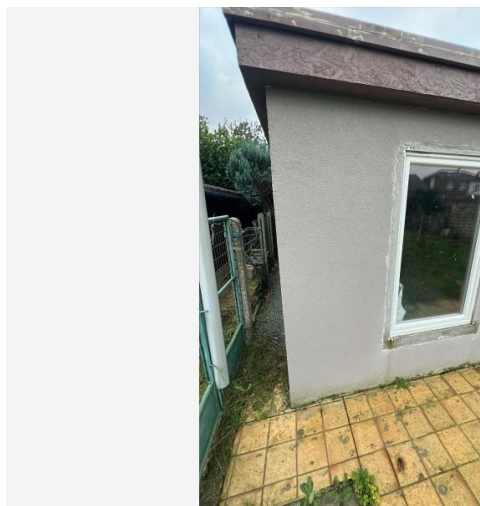
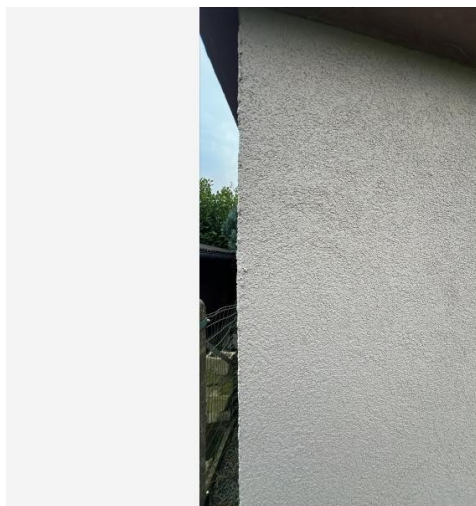
Fiche 9: Crepi

Geen asbest

#	Type	Referentie	Resultaat
9.1	Puntmonster	1	Geen asbest

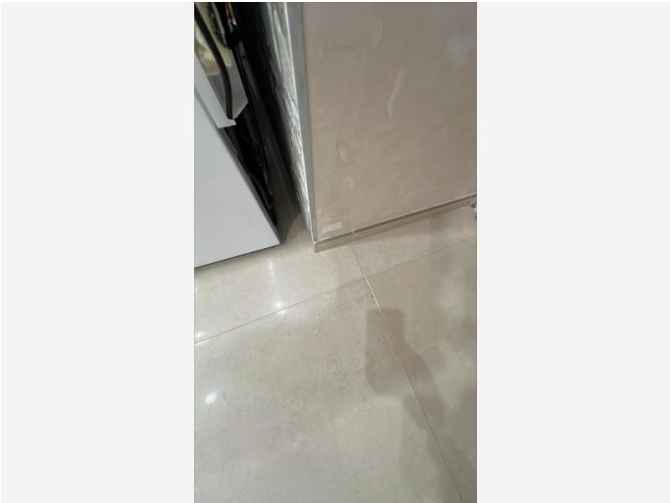
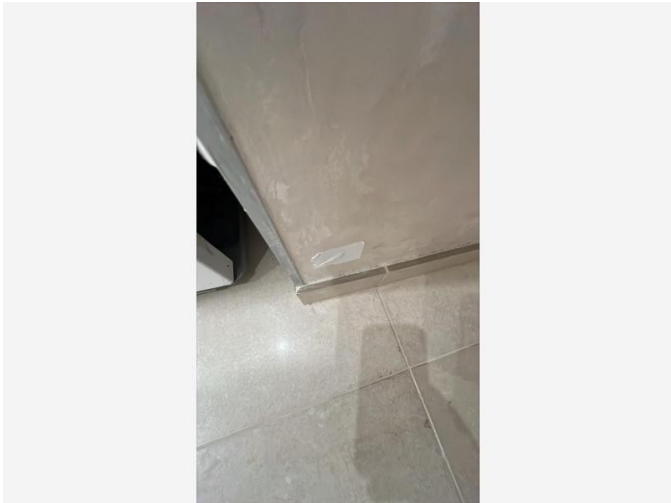
Geen asbest

#	Type	Referentie	Resultaat
10.1	Mengmonster	2	Geen asbest

Beschrijving	Pleisterwerk muur
Omgeving	Binnen
Primaire drager	Binnenwand
Bindmiddel van materiaal	Gips - kalk
Gebondenheid op basis van bindmiddel	Niet-hechtgebonden
Hoeveelheid (oppervlakte - dikte - aantal)	• 85,00 m ² - 0,50 cm - 1 stuk
Totaal volume	0,425 m ³
Identificatiemethode	Vaststelling met monstername
Destructieve handeling voor identificatie	Nee
Opmerking	trappenhal: bemonsterd individuele ruimte: bemonsterd in kamer natte ruimte: bemonsterd in keuken verdieping en kelder geen pleisterwerk aanwezig stookruimte: geen pleisterwerk aanwezig
