Asbestinventarisatetest

Nachtegalenlaan 25, 1970 Wezembeek-Oppem

Attestnummer : 20240502-000516.000

Uitgegeven op : 02.05.2024

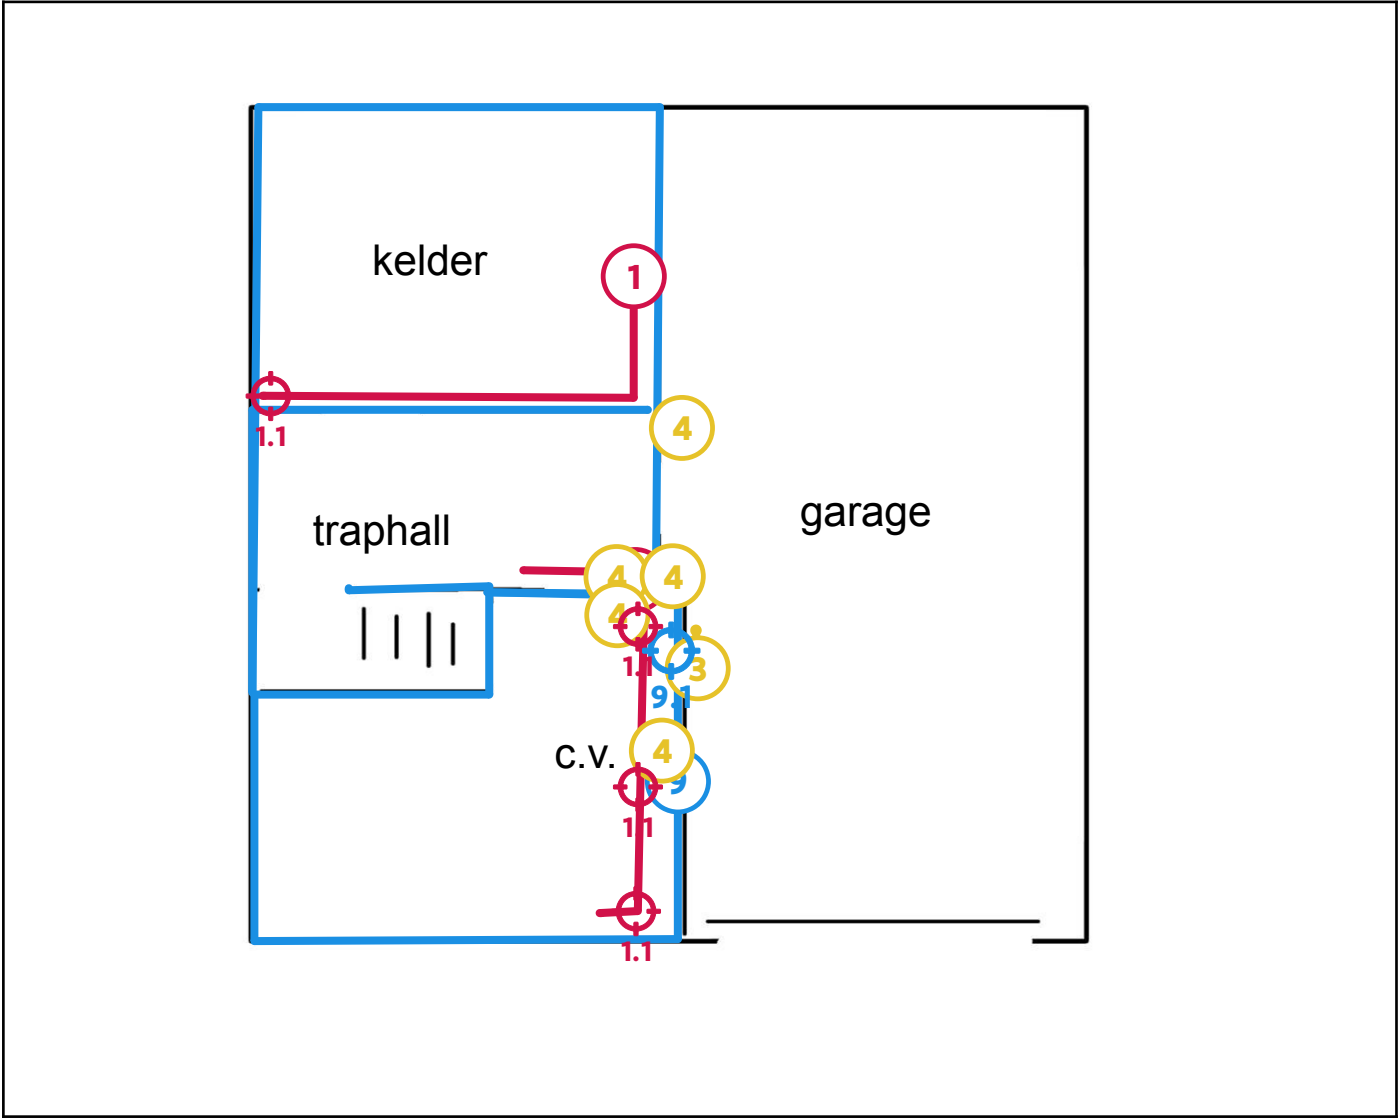
Plan 1.1: garage / kelder

Beschrijving	Type	Actie
1. Leiding isolatie	Asbestmateriaal	Dringend verwijderen
1.1 Code: 24109/03	Mengmonster	-
3. Schouwluik	Asbestmateriaal	Zorgvuldig beheren
4. Elektrische bakelieten materialen	Asbestmateriaal	Zorgvuldig beheren
9. Pleisterwerk muren	Geen asbest	-
9.1 Code: 24109/01	Mengmonster	-

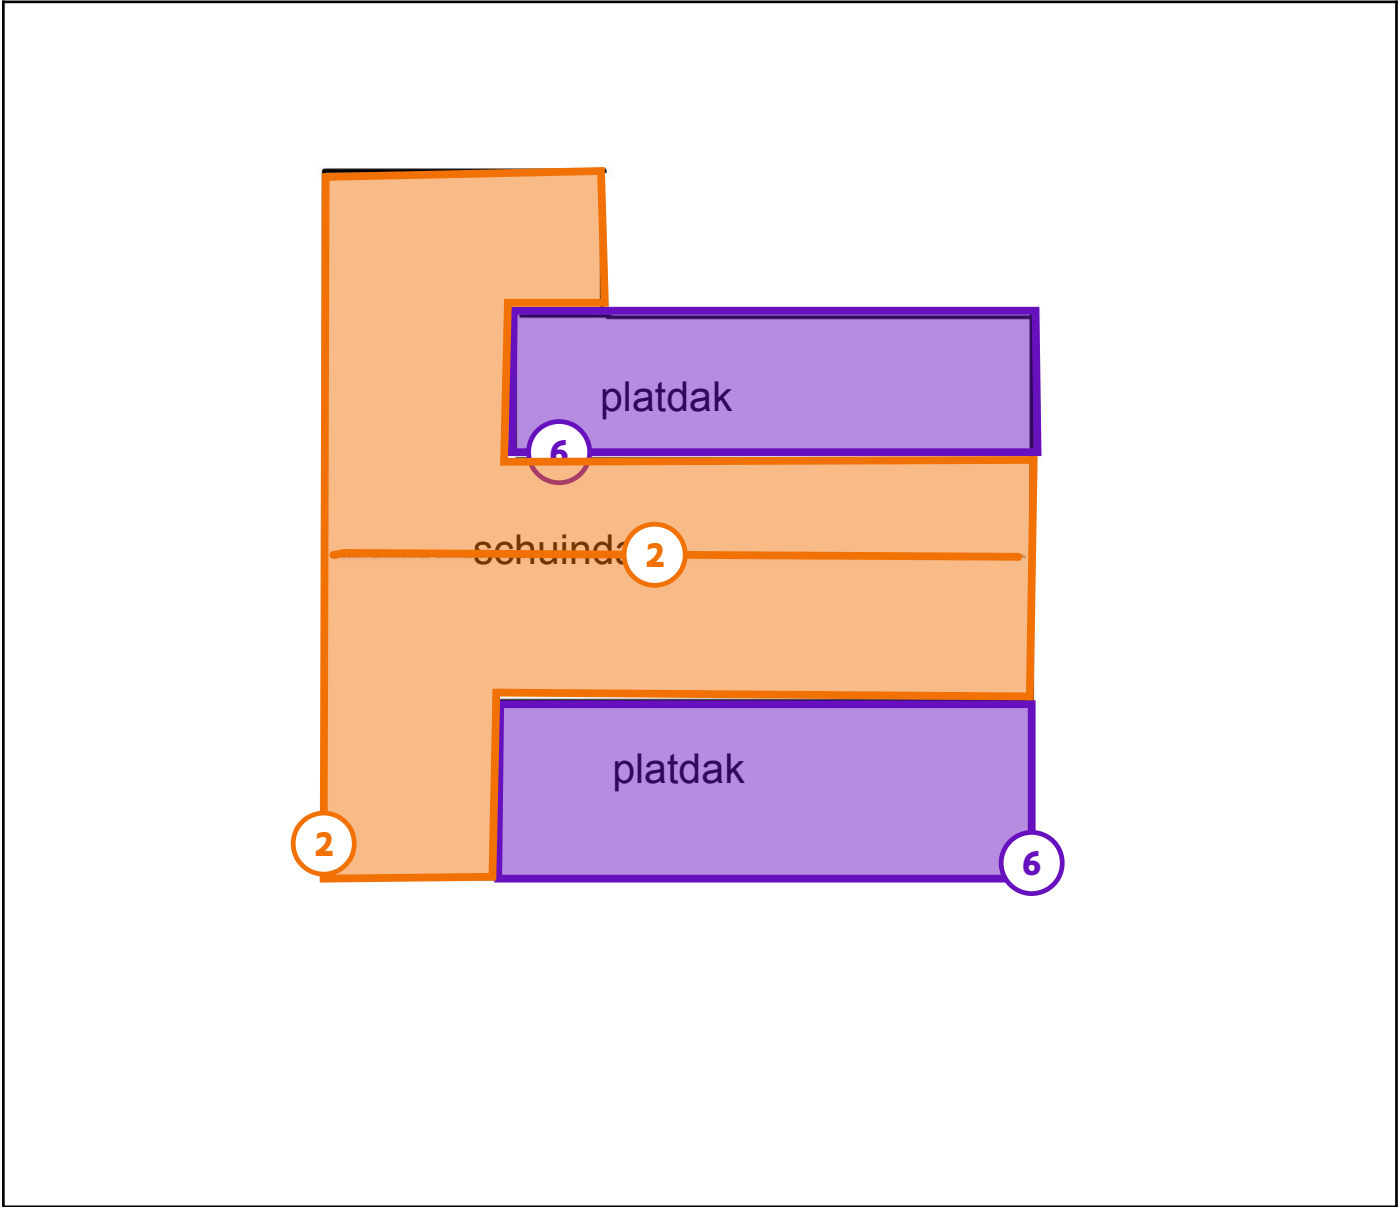
Plan 1.6: dakconstructie

Beschrijving	Type	Actie
2. Leien + nokboorden	Asbestmateriaal	Verwijderen
6. Roofing	Beperking	-

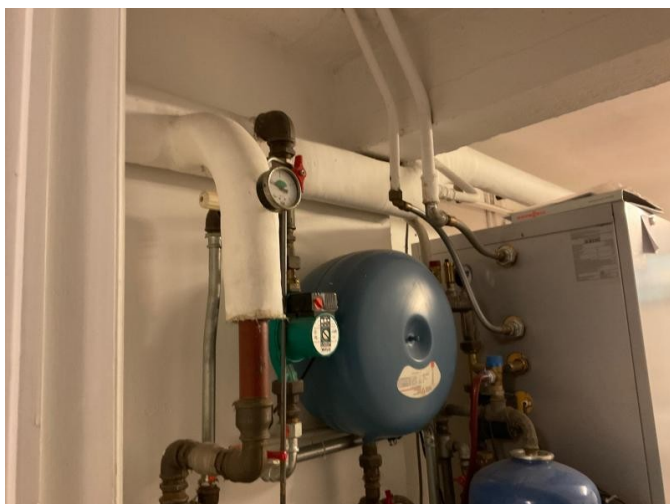
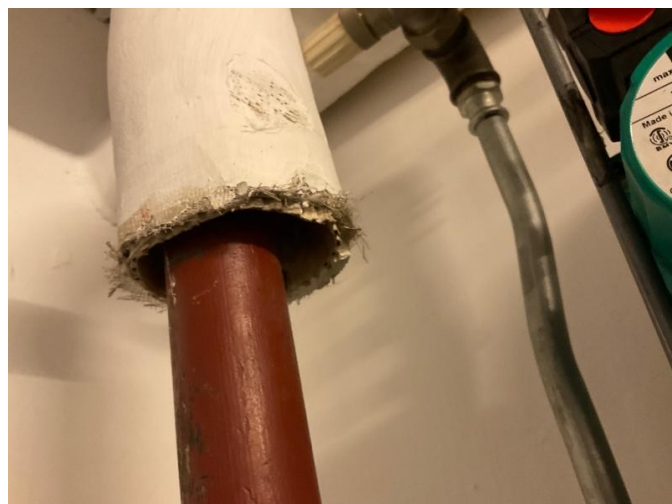
Actie

Het asbestmateriaal valt onder de mijlpaal van 2034.

Dringend verwijderen

Risicobeoordeling

Eindbeoordeling materiaalrisico	Hoog materiaalrisico en/of hoge kans op vezelvrijgave
---------------------------------	---

Gebondenheid	Categorie 2: niet-hechtgebonden met matrix
Asbestsoort (vezeltype)	Amfibool aanwezig, uitgezonderd crocidoliet
Asbestconcentratie	Hoog ($\geq 50\%$)
Afschermingsgraad van het gehele materiaal	Geheel of deels (ook) vrij aan de binnenlucht
Toestand van het materiaal	Matig beschadigd, matig verweerd

#	Type	Referentie	Resultaat
1.1	Mengmonster	24109/03	Amosiet, Chrysotiel

Beschrijving	Leiding isolatie
Omgeving	Binnen
Primaire drager	Ruimteverwarming
Asbestmateriaal	In-situ afwerkingslagen - Thermische isolatie
Bindmiddel van asbestmateriaal	Gips - kalk
Gebondenheid op basis van bindmiddel	Niet-hechtgebonden
Hoeveelheid (lengte - omtrek - dikte - aantal)	<ul style="list-style-type: none">15,00 m - 35,00 cm - 2,00 cm - 1 stuk

- Verwijder dit asbestmateriaal zo snel mogelijk. Volg de toestand goed op.

- Hermetische zone (erkend asbestverwijderaar)
Contacteer een Erkend asbestverwijderaar om deze toepassing veilig te laten verwijderen

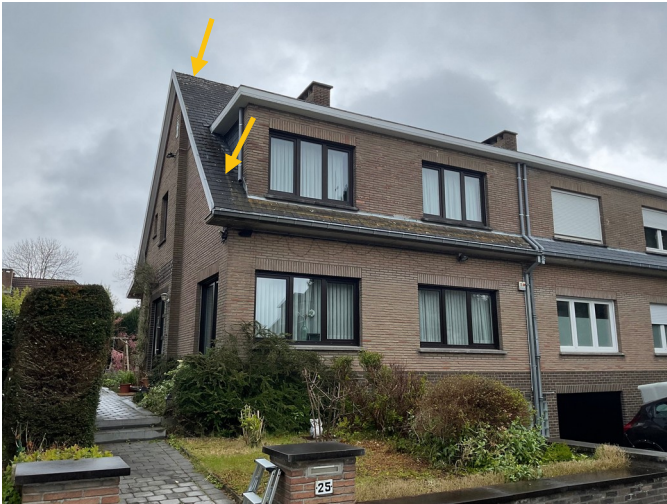
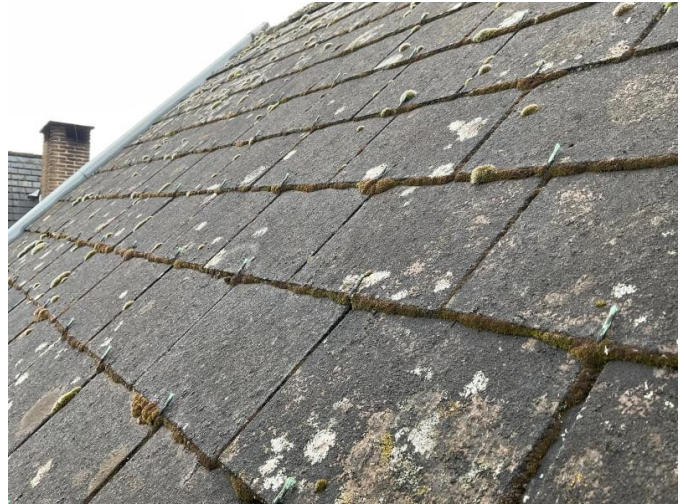
Het asbestmateriaal valt onder de mijlpaal van 2034.

Verwijderen

Eindbeoordeling materiaalrisico	Verhoogd materiaalrisico en/of verhoogde kans op vezelvrijgave
---------------------------------	--

Gebondenheid	Categorie 1: hechtgebonden in oorsprong
Asbestsoort (vezeltype)	Crocidoliet aanwezig
Asbestconcentratie	Laag (< 50%)
Afschermingsgraad van het gehele materiaal	Geheel of deels vrij aan de buitenlucht
Toestand van het materiaal	Matig beschadigd, matig verweerd

Beschrijving	Leien + nokboorden
Omgeving	Buiten
Primaire drager	Schuin dak
Asbestmateriaal	Dak- en gevelbekleding - Lei, shingle
Bindmiddel van asbestmateriaal	Cement
Gebondenheid op basis van bindmiddel	Hecht

- Zorg voor een veilig beheer. Vermijd het beschadigen van het asbestmateriaal. Controleer de toestand jaarlijks op wijzigingen.

- Eenvoudige handelingen: mag via doe-het-zelf of door werknemer(s) met opleidingsattest eenvoudige handelingen
De techniek van de eenvoudige handelingen mag worden toegepast bij de verwijdering van deze toepassing .

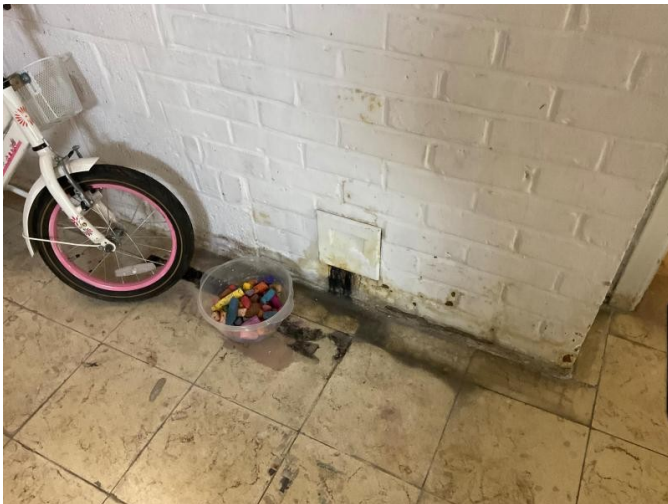
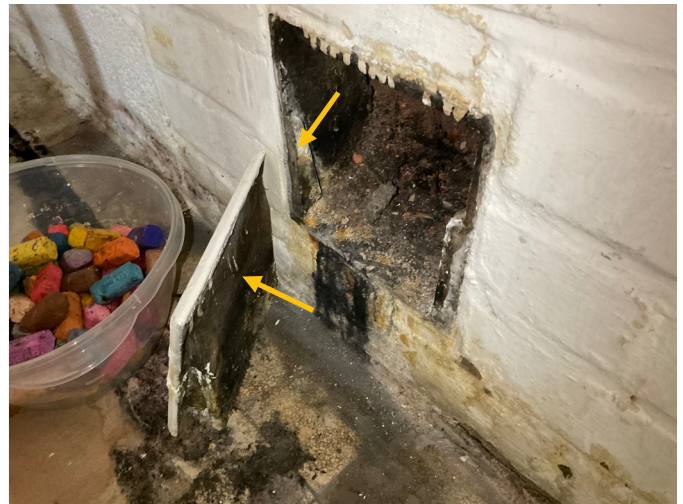
Het asbestmateriaal valt onder de mijlpaal van 2040.

Zorgvuldig beheren

Eindbeoordeling materiaalarisico	Laag materiaalarisico en/of verlaagde kans op vezelvrijgave
----------------------------------	---

Gebondenheid	Categorie 1: hechtgebonden in oorsprong
Asbestsoort (vezeltype)	Crocidoliet aanwezig
Asbestconcentratie	Laag (< 50%)
Afschermingsgraad van het gehele materiaal	Geheel of deels (ook) vrij aan de binnenlucht
Toestand van het materiaal	Onbeschadigd, niet verweerd

Beschrijving	Schouwluik
Omgeving	Binnen
Primaire drager	Binnenwand
Asbestmateriaal	Dak- en gevelbekleding - Plaat
Bindmiddel van asbestmateriaal	Cement
Gebondenheid op basis van bindmiddel	Hecht

- Zorg voor een veilig beheer. Vermijd het beschadigen van het asbestmateriaal. Controleer de toestand jaarlijks op wijzigingen.

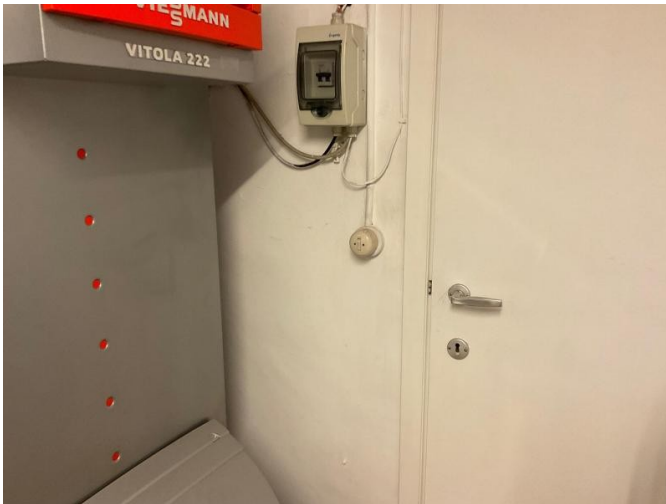
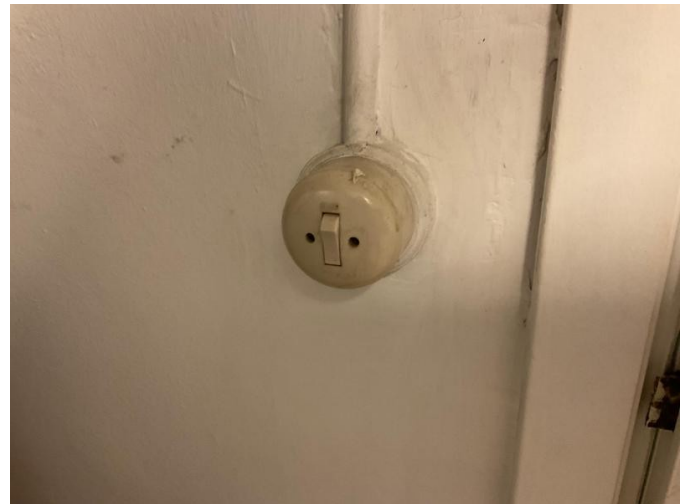
Het asbestmateriaal valt onder de mijlpaal van 2040.

Zorgvuldig beheren

Eindbeoordeling materiaalarisico	Laag materiaalarisico en/of verlaagde kans op vezelvrijgave
----------------------------------	---

Gebondenheid	Categorie 1: hechtgebonden in oorsprong
Asbestsoort (vezeltype)	Crocidoliet aanwezig
Asbestconcentratie	Laag (< 50%)
Afschermingsgraad van het gehele materiaal	Geheel of deels (ook) vrij aan de binnenlucht
Toestand van het materiaal	Onbeschadigd, niet verweerd

Beschrijving	Elektrische bakelieten materialen
Omgeving	Binnen
Primaire drager	Communicatie en elektrische infrastructuur en uitrusting
Asbestmateriaal	Plaat, paneel, tablet - Type Bakeliet
Bindmiddel van asbestmateriaal	Kunststof of -hars
Gebondenheid op basis van bindmiddel	Hecht

- Zorg voor een veilig beheer. Vermijd het beschadigen van het asbestmateriaal. Controleer de toestand jaarlijks op wijzigingen.

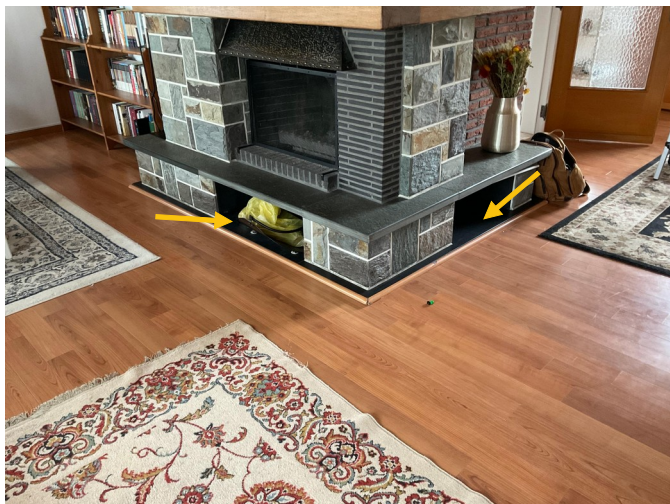
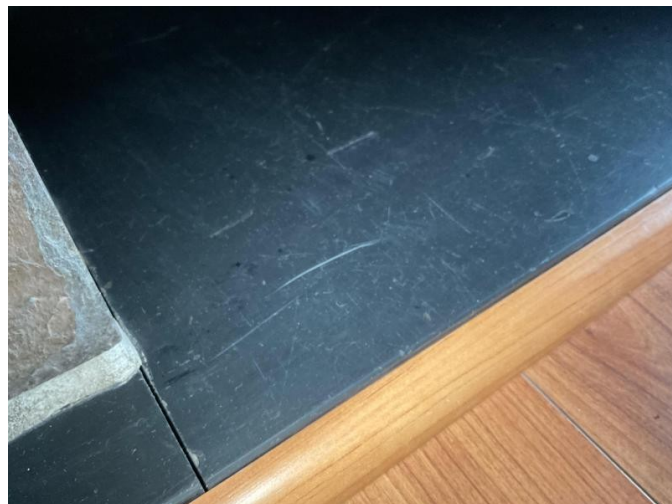
Het asbestmateriaal valt onder de mijlpaal van 2040.

Zorgvuldig beheren

Eindbeoordeling materiaalarisico	Zeer laag materiaalarisico en/of zeer lage kans op vezelvrijgave
----------------------------------	--

Gebondenheid	Categorie 1: hechtgebonden in oorsprong
Asbestsoort (vezeltype)	Alleen chrysotiel
Asbestconcentratie	Laag (< 50%)
Afschermingsgraad van het gehele materiaal	Geheel of deels (ook) vrij aan de binnenlucht
Toestand van het materiaal	Onbeschadigd, niet verweerd

Beschrijving	Afwerking plaat onder schouw
Omgeving	Binnen
Primaire drager	Vloer
Asbestmateriaal	Dak- en gevelbekleding - Plaat
Bindmiddel van asbestmateriaal	Cement
Gebondenheid op basis van bindmiddel	Hecht

- Zorg voor een veilig beheer. Vermijd het beschadigen van het asbestmateriaal. Controleer de toestand jaarlijks op wijzigingen.

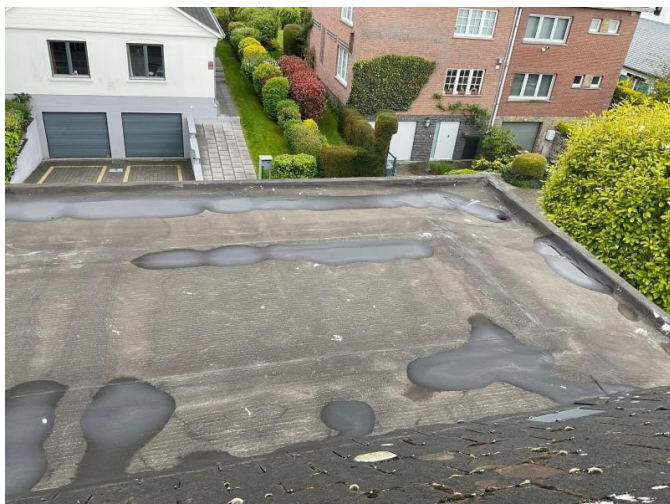
Permanente beperking

Reden: Het te onderzoeken materiaal situeert zich hoger dan 3,50 m te rekenen vanaf een veilige ondergrond

Uitleg van de asbestdeskundige: De roofing op het Platdak is een verdacht materiaal , hier konden geen stalen van genomen worden omdat deze hoger al 3,5m is

Hier konden geen stalen van genomen worden

(Asbest)materiaal	Dak- en gevelbekleding - Roofing
Karakterisatie	Asbest (verdacht)
Primaire drager	Plat dak

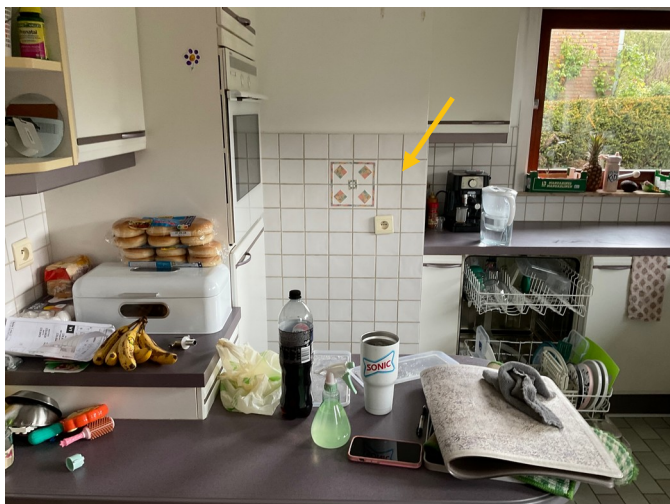
De gebruikte tegellijm is niet waarneembaar . Deze kon niet bemonsterd worden

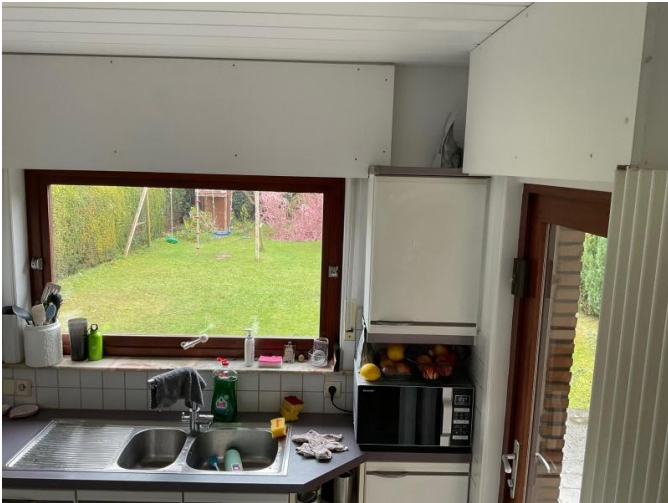
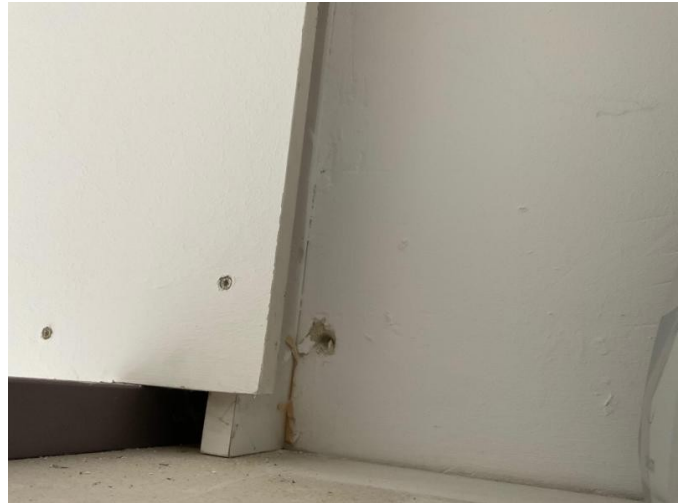
Fiche 9: Pleisterwerk muren

Geen asbest

#	Type	Referentie	Resultaat
9.1	Mengmonster	24109/01	Geen asbest

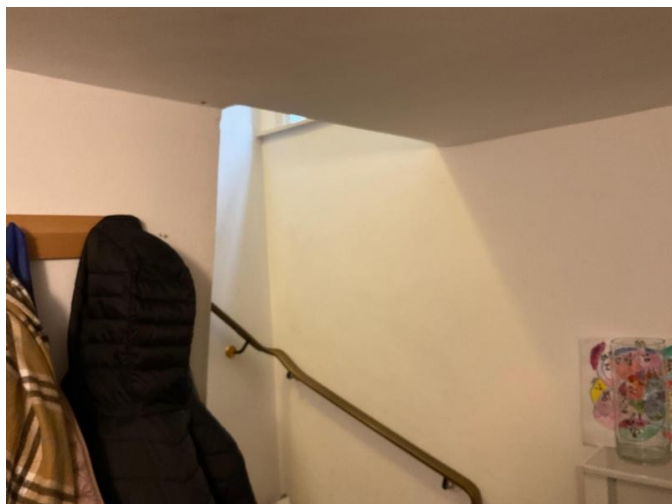
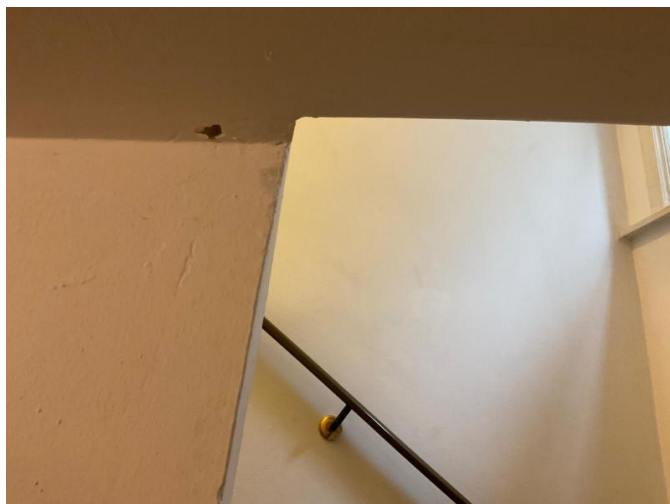
Fiche 10: Pleisterwerk plafonds

Geen asbest

#	Type	Referentie	Resultaat
10.1	Mengmonster	24109/02	Geen asbest
