Asbestinventarisatetest

Hoogstraat 23, 9636 Zwalm

Attestnummer : 20221203-000025.000

Niet-asbestveilig

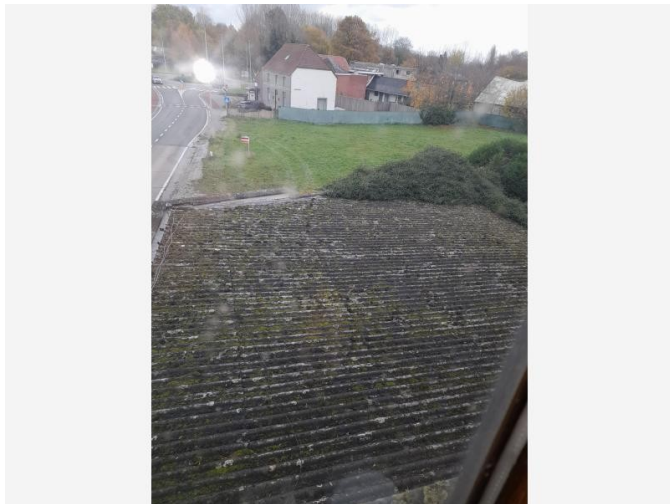
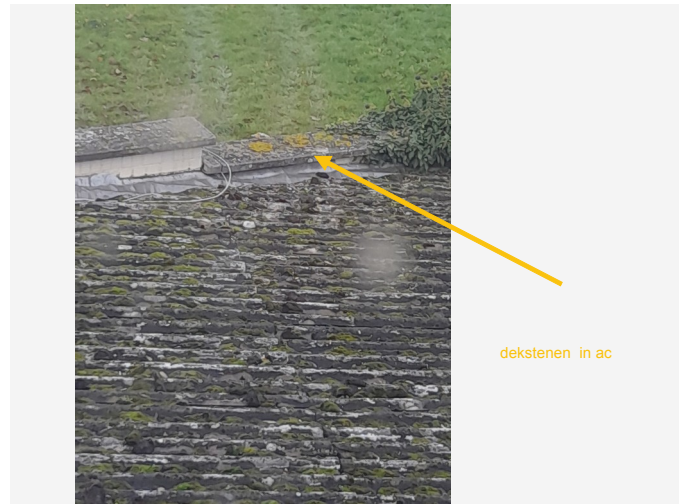
Dringend verwijderen

Eindbeoordeling materiaalrisico	Hoog materiaalrisico en/of hoge kans op vezelvrijgave
---------------------------------	---

Gebondenheid	Categorie 1: hechtgebonden in oorsprong
Asbestsoort (vezeltype)	Crocidoliet aanwezig
Asbestconcentratie	Laag (< 50%)
Afschermingsgraad van het gehele materiaal	Geheel of deels vrij van de buitenlucht
Toestand van het materiaal	Zwaar beschadigd, zwaar verweerd

Beschrijving	dekstenen in asbestcement
Omgeving	Buiten
Primaire drager	Wand buitenschil
Asbestmateriaal	Deksteen, muurkap - Hol
Bindmiddel van asbestmateriaal	Cement
Gebondenheid op basis van bindmiddel	Hecht
Hoeveelheid (oppervlakte - dikte - aantal)	• 2,00 m ² - 4,00 cm - 1 stuk
Totaal volume	0,08 m ³
Eenvoudig bereikbaar	Ja
Bevestigingswijze	• Los (al dan niet bedekt)
Identificatiemethode	Vaststelling zonder monstername

- Zorg voor een veilig beheer. Vermijd het beschadigen van het asbestmateriaal. Controleer de toestand jaarlijks op wijzigingen.
- Hemelwater dat afspoelt van asbestcement daken of gevels kan asbestdeeltjes bevatten. Gebruik het enkel voor gesloten circuits (bv. spoelen toiletten). Reinig na het vervangen van het dak of de gevel de dakgoten en regenwaterput of -ton om asbesthoudend sediment of slib te verwijderen

- Eenvoudige handelingen: enkel door erkend asbestverwijderaar overgroeide situatie

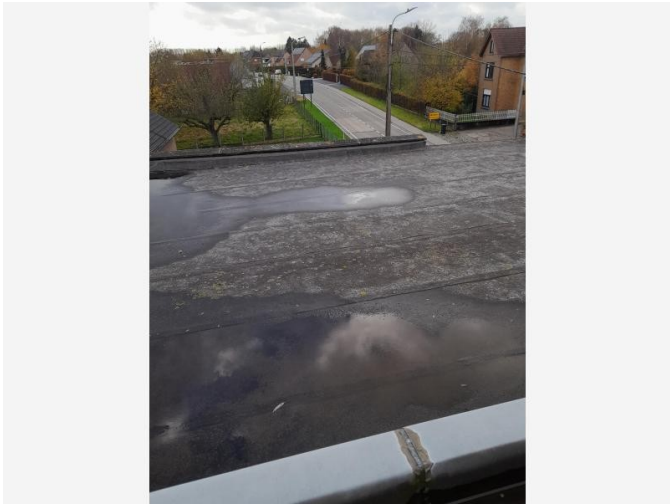
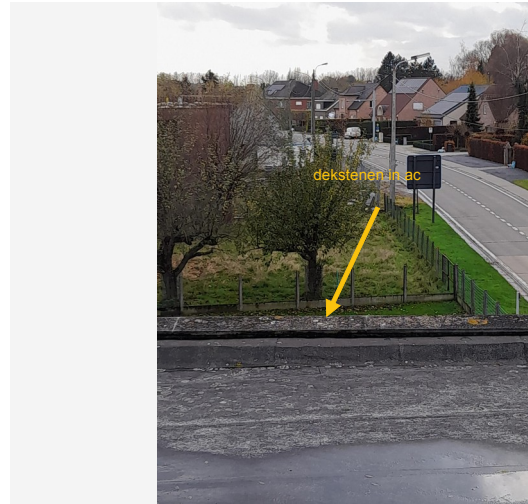
Verwijderen

Eindbeoordeling materiaalrisico	Verhoogd materiaalrisico en/of verhoogde kans op vezelvrijgave
---------------------------------	--

Gebondenheid	Categorie 1: hechtgebonden in oorsprong
Asbestsoort (vezeltype)	Crocidoliet aanwezig
Asbestconcentratie	Laag (< 50%)
Afschermingsgraad van het gehele materiaal	Geheel of deels vrij van de buitenlucht
Toestand van het materiaal	Matig beschadigd, matig verweerd

Beschrijving	dekstenen in asbestcement
Omgeving	Buiten
Primaire drager	Wand buitenschil
Asbestmateriaal	Deksteen, muurkap - Hol
Bindmiddel van asbestmateriaal	Cement
Gebondenheid op basis van bindmiddel	Hecht
Hoeveelheid (oppervlakte - dikte - aantal)	• 0,50 m ² - 1,00 cm - 1 stuk
Totaal volume	0,005 m ³
Eenvoudig bereikbaar	Ja
Bevestigingswijze	• Los (al dan niet bedekt)

- Zorg voor een veilig beheer. Vermijd het beschadigen van het asbestmateriaal. Controleer de toestand jaarlijks op wijzigingen.
- Hemelwater dat afspoelt van asbestcement daken of gevels kan asbestdeeltjes bevatten. Gebruik het enkel voor gesloten circuits (bv. spoelen toiletten). Reinig na het vervangen van het dak of de gevel de dakgoten en regenwaterput of -ton om asbesthoudend sediment of slib te verwijderen

- Eenvoudige handelingen: mag via doe-het-zelf of door werknemer(s) met opleidingsattest eenvoudige handelingen
cementgebonden , zorg voor de juiste pbm's

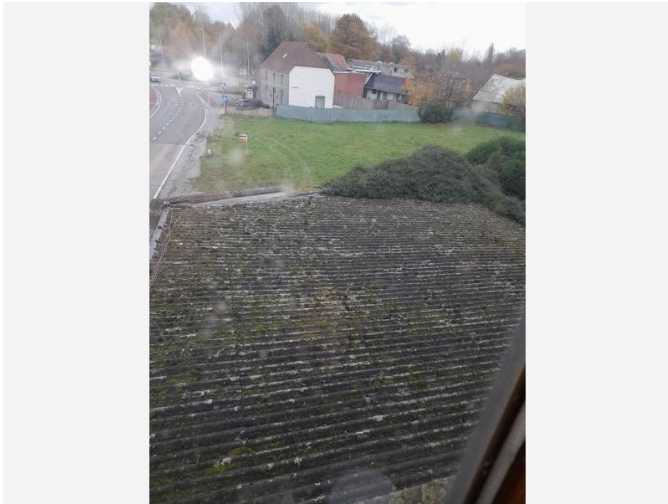
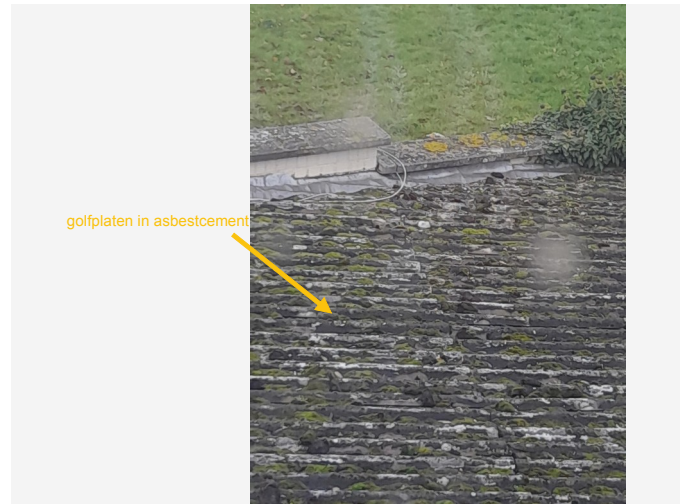
Verwijderen

Eindbeoordeling materiaalrisico	Verhoogd materiaalrisico en/of verhoogde kans op vezelvrijgave
---------------------------------	--

Gebondenheid	Categorie 1: hechtgebonden in oorsprong
Asbestsoort (vezeltype)	Crocidoliet aanwezig
Asbestconcentratie	Laag (< 50%)
Afschermingsgraad van het gehele materiaal	Geheel of deels vrij van de buitenlucht
Toestand van het materiaal	Matig beschadigd, matig verweerd

Beschrijving	dak in ac
Omgeving	Buiten
Primaire drager	Schuin dak
Asbestmateriaal	Dak- en gevelbekleding - Golfplaat
Bindmiddel van asbestmateriaal	Cement
Gebondenheid op basis van bindmiddel	Hecht
Hoeveelheid (oppervlakte - aantal)	• 120,00 m ² - 1 stuk
Totale oppervlakte	120,00 m ²
Eenvoudig bereikbaar	Ja
Bevestigingswijze	• Geschroefd

- Zorg voor een veilig beheer. Vermijd het beschadigen van het asbestmateriaal. Controleer de toestand jaarlijks op wijzigingen.
- Hemelwater dat afspoelt van asbestcement daken of gevels kan asbestdeeltjes bevatten. Gebruik het enkel voor gesloten circuits (bv. spoelen toiletten). Reinig na het vervangen van het dak of de gevel de dakgoten en regenwaterput of -ton om asbesthoudend sediment of slib te verwijderen

- Eenvoudige handelingen: mag via doe-het-zelf of door werknemer(s) met opleidingsattest eenvoudige handelingen
cementgebonden , gebruik de juiste pbm's

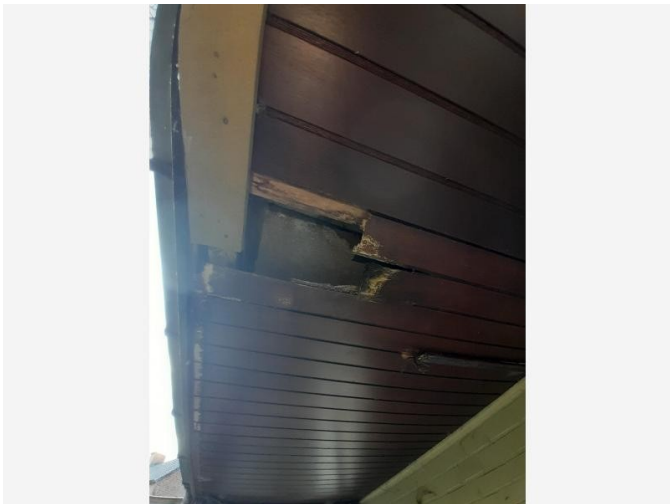
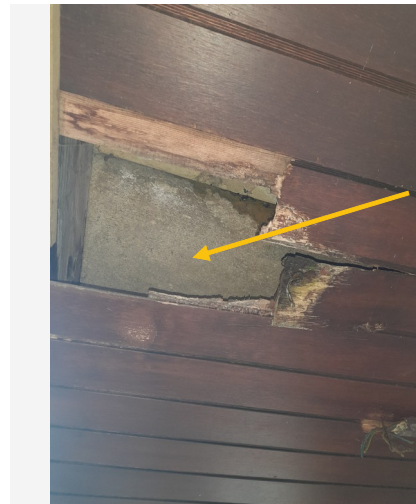
onderdak in asbestcement

Zorgvuldig beheren

Eindbeoordeling materiaalarisico	Laag materiaalarisico en/of verlaagde kans op vezelvrijgave
----------------------------------	---

Gebondenheid	Categorie 1: hechtgebonden in oorsprong
Asbestsoort (vezeltype)	Alleen chrysotiel
Asbestconcentratie	Laag (< 50%)
Afschermingsgraad van het gehele materiaal	Geheel of deels vrij van de buitenlucht
Toestand van het materiaal	Licht beschadigd, licht verweerd. Intact materiaal type Pical – asbestboard of categorie III 'gebondenheid'

Beschrijving	onderdak in ac
Omgeving	Grenst aan binnen- en buitenlucht
Primaire drager	Schuin dak
Asbestmateriaal	Plaat, paneel, tablet - Type Menuiserite
Bindmiddel van asbestmateriaal	Cement
Gebondenheid op basis van bindmiddel	Hecht
Hoeveelheid (oppervlakte - dikte - aantal)	• 45,00 m ² - 0,40 cm - 1 stuk
Totaal volume	0,18 m ³
Eenvoudig bereikbaar	Ja
Bevestigingswijze	• Genageld, geniet
Identificatiemethode	Vaststelling zonder monsternamen

- Zorg voor een veilig beheer. Vermijd het beschadigen van het asbestmateriaal. Controleer de toestand jaarlijks op wijzigingen.

- Hermetische zone (erkend asbestverwijderaar) moeilijk te verwijderen, is zeer breekbaar

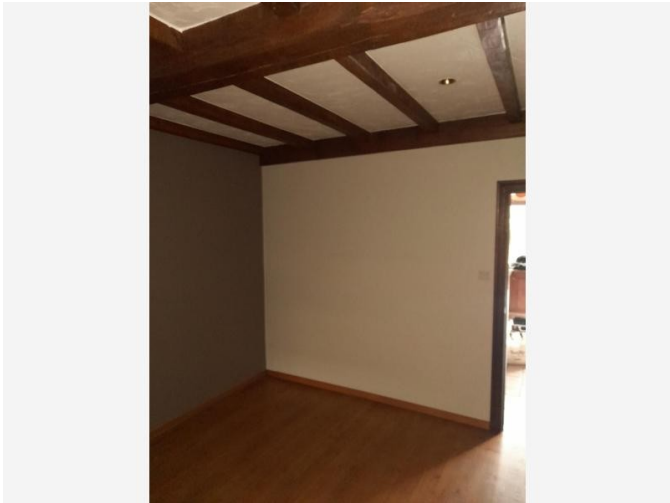
verlaagde houten plafonds

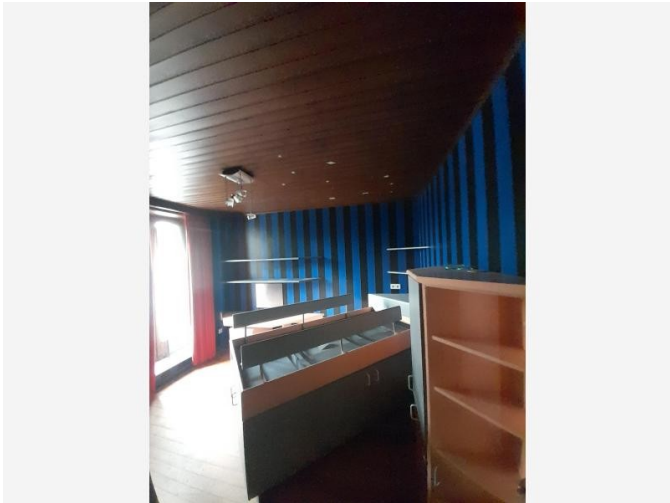
plafonds in houten planketten

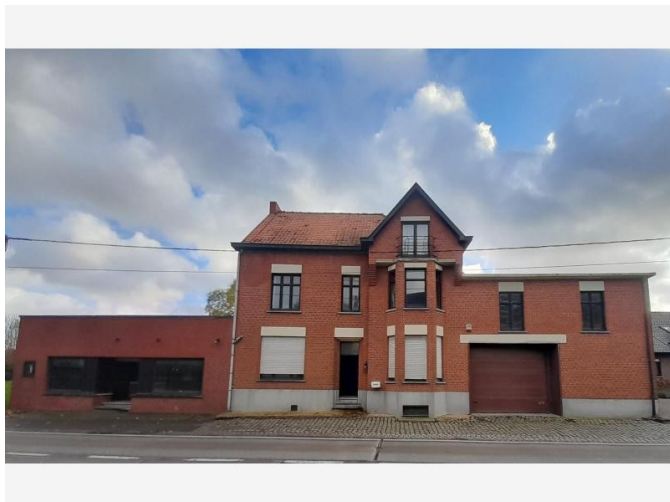
er kan een onderdak aanwezig zijn , niet waarneembaar

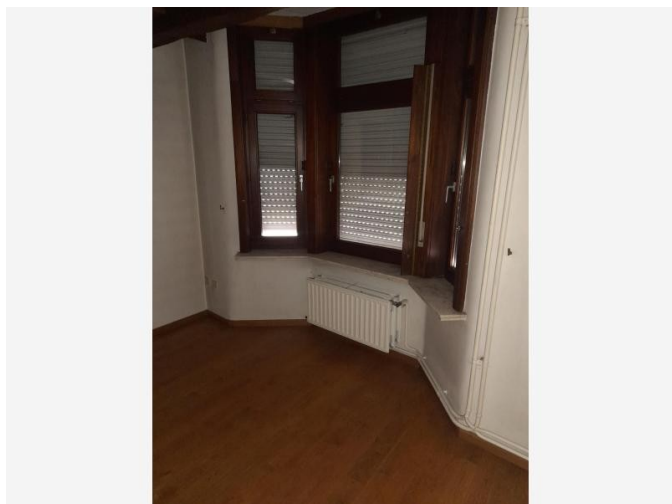
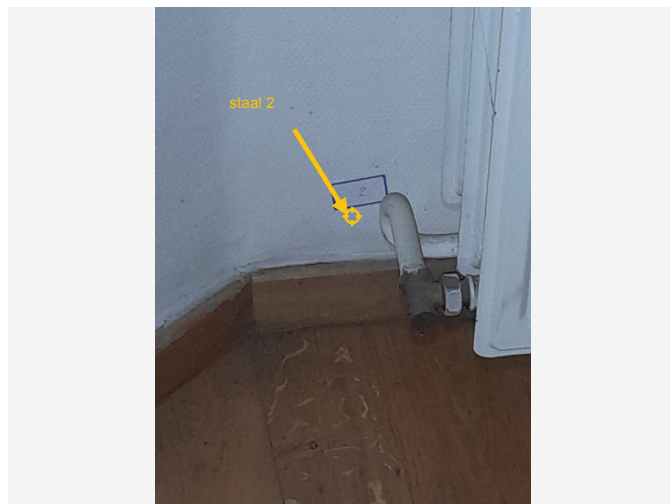
Geen asbest

#	Type	Referentie	Resultaat
8.1	Mengmonster	staal 2	Geen asbest

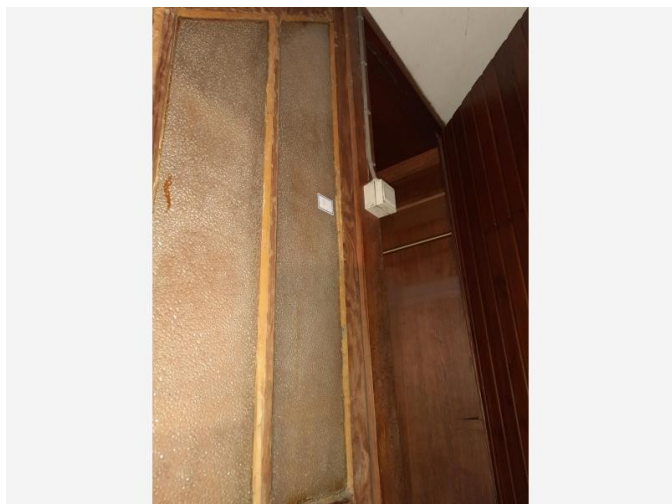
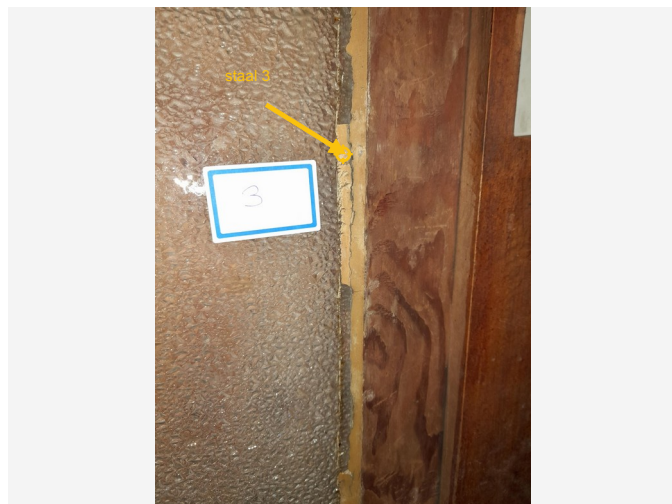
Fiche 9: mastiek aan ramen

Geen asbest

#	Type	Referentie	Resultaat
9.1	Puntmonster	staal 3	Geen asbest

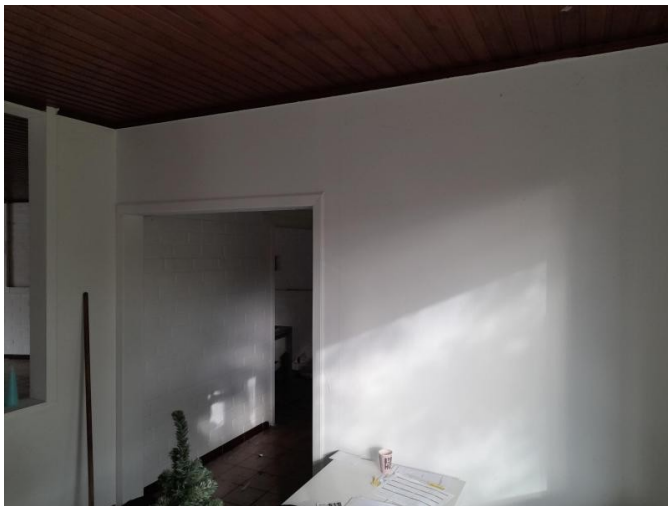
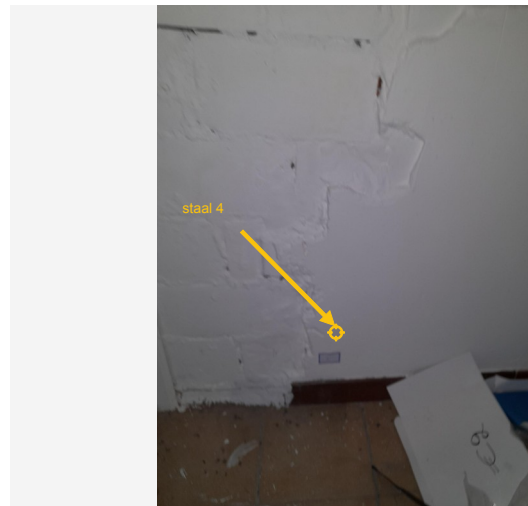
Geen asbest

#	Type	Referentie	Resultaat
10.1	Mengmonster	staal 4	Geen asbest

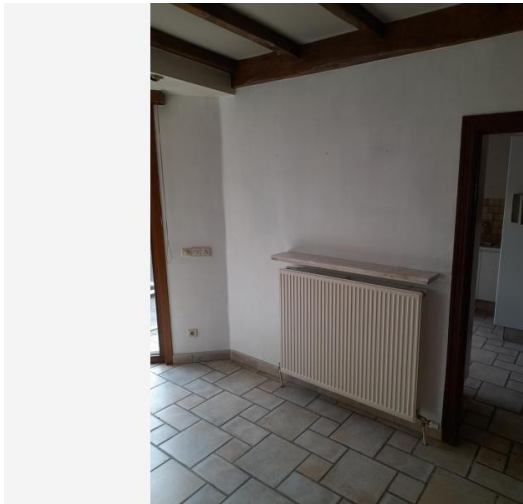
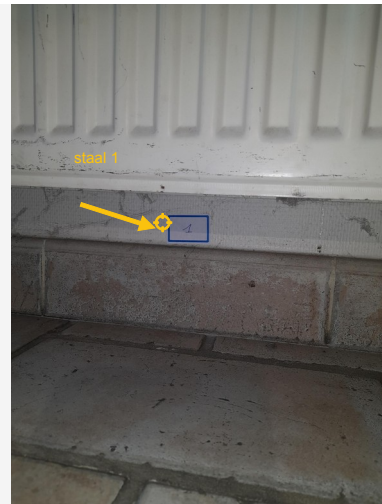
Fiche 11: gelijkvloers pleisterwerk muren keuken/berging

Geen asbest

#	Type	Referentie	Resultaat
11.1	Mengmonster	staal 1	Geen asbest

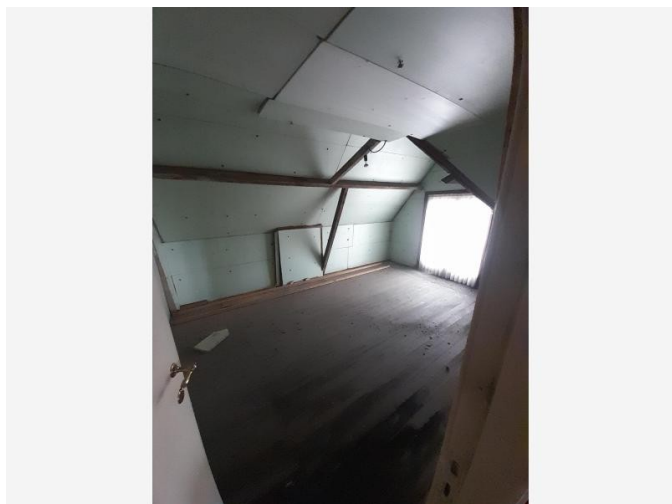
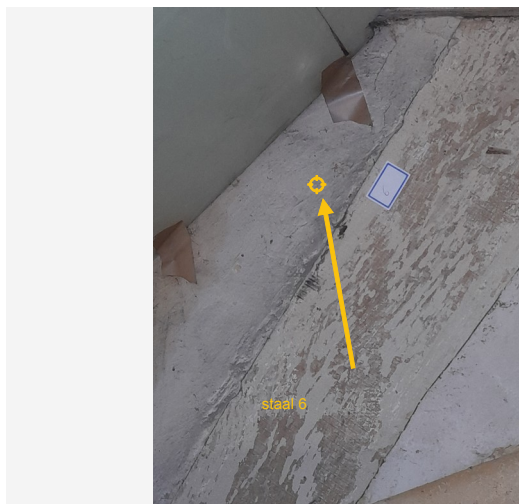
Geen asbest

#	Type	Referentie	Resultaat
12.1	Mengmonster	staal 6	Geen asbest

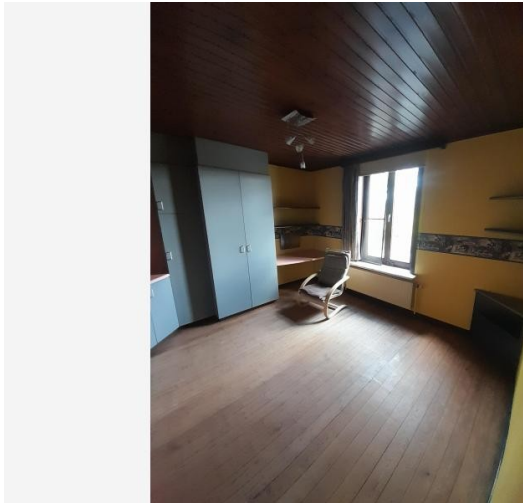
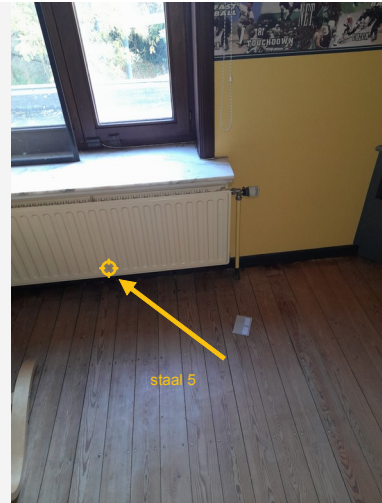
Fiche 13: 1° verdiep pleisterwerk muren

Geen asbest

#	Type	Referentie	Resultaat
13.1	Mengmonster	staal 5	Geen asbest
