Asbestinventarisatetest

Oostmalsesteenweg 68, 2310 Rijkevorsel

Attestnummer : 20250211-000142.000

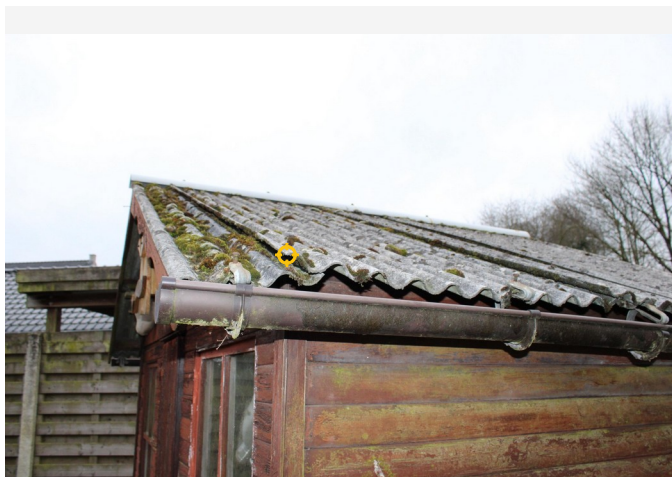
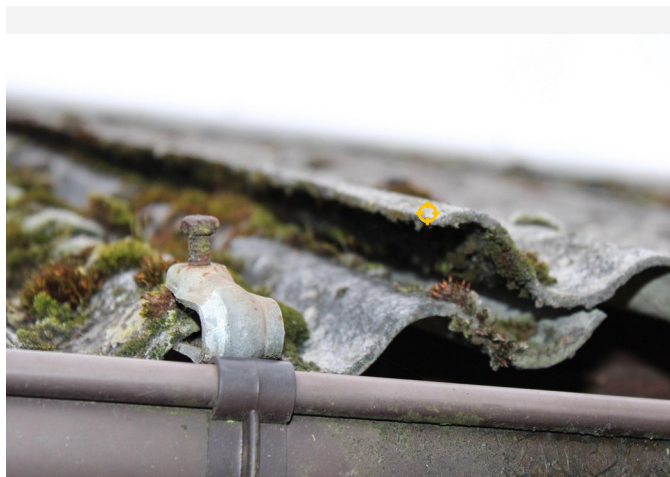
Het asbestmateriaal valt onder de mijlpaal van 2034.

Verwijderen

Eindbeoordeling materiaalrisico	Verhoogd materiaalrisico en/of verhoogde kans op vezelvrijgave
Opmerking	Veel mosvorming aanwezig op de golfplaten.

Gebondenheid	Categorie 1: hechtgebonden in oorsprong
Asbestsoort (vezeltype)	Alleen chrysotiel
Asbestconcentratie	Laag (< 50%)
Afschermingsgraad van het gehele materiaal	Geheel of deels (ook) vrij aan de binnenlucht
Toestand van het materiaal	Matig beschadigd, matig verweerd

#	Type	Referentie	Resultaat
1.1	Puntmonster	MM01	Chrysotiel

Beschrijving	Dak tuinhuis golfplaat
Omgeving	Grenst aan binnen- en buitenlucht
Primaire drager	Schuin dak
Asbestmateriaal	Dak- en gevelbekleding - Golfplaat
Bindmiddel van asbestmateriaal	Cement
Gebondenheid op basis van bindmiddel	Hecht
Hoeveelheid (oppervlakte - aantal)	• 4,00 m ² - 1 stuk
Totale oppervlakte	4,00 m ²
Eenvoudig bereikbaar	Ja
Bevestigingswijze	• Genageld, geniet
Identificatiemethode	Vaststelling met monstername
Destructieve handeling voor identificatie	Nee
Opmerking	Het staal is genomen aan een bestaande beschadiging.

- Zorg voor een veilig beheer. Vermijd het beschadigen van het asbestmateriaal. Controleer de toestand jaarlijks op wijzigingen.

- Eenvoudige handelingen: mag via doe-het-zelf of door werknemer(s) met opleidingsattest eenvoudige handelingen
Het materiaal is hechtgebonden en mag je zelf via eenvoudige handeling verwijderen.

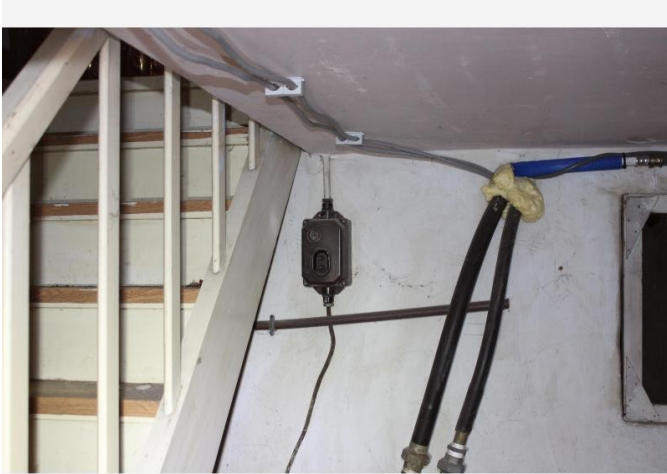
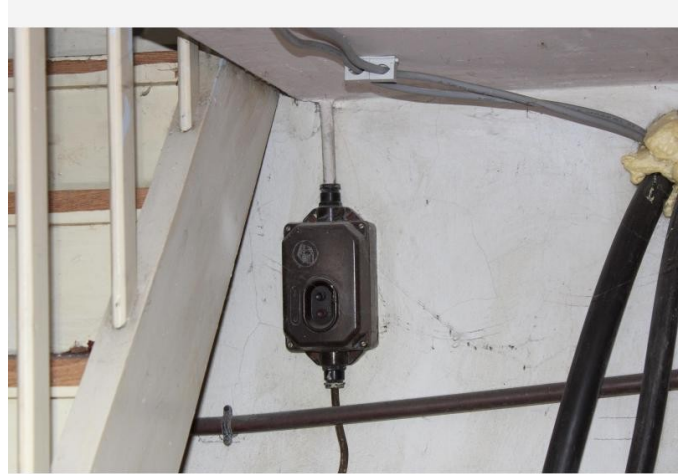
Het asbestmateriaal valt onder de mijlpaal van 2040.

Zorgvuldig beheren

Eindbeoordeling materiaalrisico	Zeer laag materiaalrisico en/of zeer lage kans op vezelvrijgave
---------------------------------	---

Gebondenheid	Categorie 1: hechtgebonden in oorsprong
Asbestsoort (vezeltype)	Alleen chrysotiel
Asbestconcentratie	Laag (< 50%)
Afschermingsgraad van het gehele materiaal	Geheel of deels (ook) vrij aan de binnenlucht
Toestand van het materiaal	Onbeschadigd, niet verweerd

Beschrijving	Omkastings storkpomp kelder bakeliet
Omgeving	Binnen
Primaire drager	Communicatie en elektrische infrastructuur en uitrusting
Asbestmateriaal	Plaat, paneel, tablet - Type Bakeliet
Bindmiddel van asbestmateriaal	Kunststof of -hars
Gebondenheid op basis van bindmiddel	Hecht
Hoeveelheid (oppervlakte - dikte - aantal)	• 0,20 m ² - 0,51 cm - 1 stuk
Totaal volume	0,001 m ³
Eenvoudig bereikbaar	Ja
Bevestigingswijze	• Geschroefd
Identificatiemethode	Vaststelling zonder monsternamen
Destructieve handeling voor identificatie	Nee

- Zorg voor een veilig beheer. Vermijd het beschadigen van het asbestmateriaal. Controleer de toestand jaarlijks op wijzigingen.

- Eenvoudige handelingen: mag via doe-het-zelf of door werknemer(s) met opleidingsattest eenvoudige handelingen
Het materiaal is hechtgebonden en mag u zelf via eenvoudige handeling verwijderen.

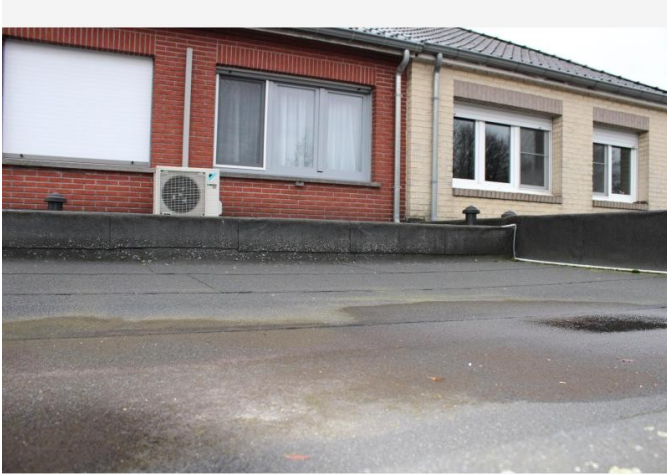
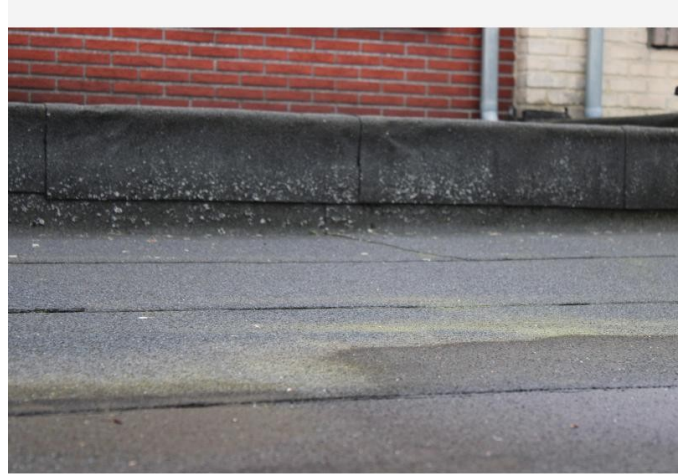
Het asbestmateriaal valt onder de mijlpaal van 2040.

Zorgvuldig beheren

Eindbeoordeling materiaalrisico	Laag materiaalrisico en/of verlaagde kans op vezelvrijgave
---------------------------------	--

Gebondenheid	Categorie 1: hechtgebonden in oorsprong
Asbestsoort (vezeltype)	Alleen chrysotiel
Asbestconcentratie	Laag (< 50%)
Afschermingsgraad van het gehele materiaal	Geheel of deels vrij aan de buitenlucht
Toestand van het materiaal	Licht beschadigd, licht verweerd. Intact calciumsilicaatmateriaal of categorie III 'gebondenheid'

Beschrijving	Plat dak roofing
Omgeving	Buiten
Primaire drager	Plat dak
Asbestmateriaal	Dak- en gevelbekleding - Roofing
Bindmiddel van asbestmateriaal	Bitumen (roofing, teer, asfalt)
Gebondenheid op basis van bindmiddel	Hecht
Hoeveelheid (oppervlakte - aantal)	• 25,00 m ² - 1 stuk
Totale oppervlakte	25,00 m ²
Eenvoudig bereikbaar	Ja
Bevestigingswijze	• Verlijmd, ingegoten, versmeerd
Identificatiemethode	Vaststelling zonder monstername Motivatie: Groot risico op structurele gevolgschade (leeschade, werking installatie,...)
Destructieve handeling voor identificatie	Nee

- Zorg voor een veilig beheer. Vermijd het beschadigen van het asbestmateriaal. Controleer de toestand jaarlijks op wijzigingen.

- Eenvoudige handelingen: mag via doe-het-zelf of door werknemer(s) met opleidingsattest eenvoudige handelingen
Het materiaal is hechtgebonden, u mag dit zelf via eenvoudige handeling verwijderen.

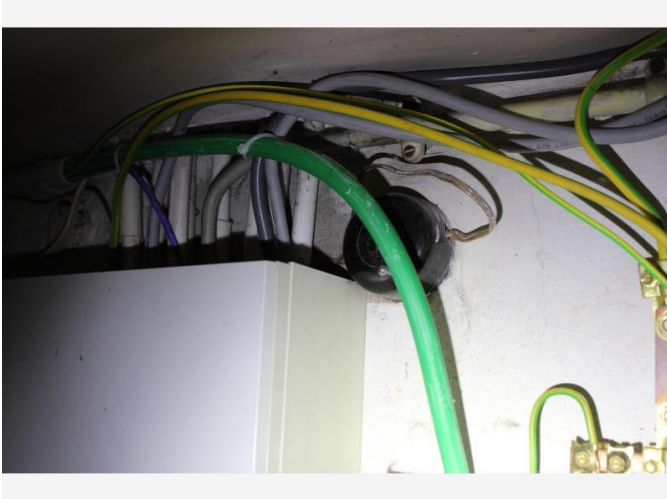
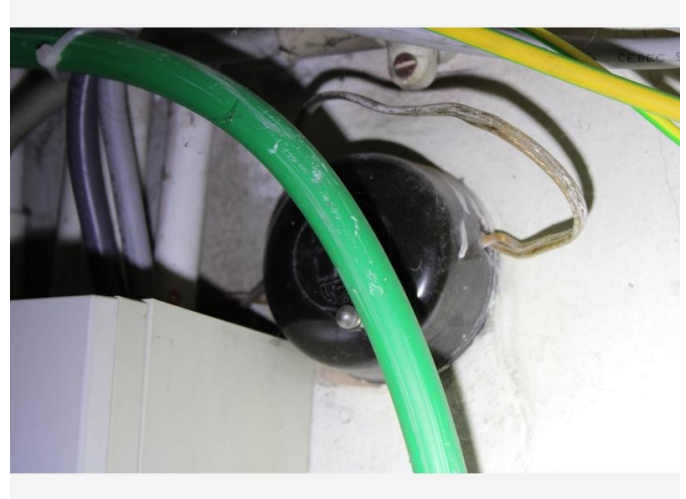
Het asbestmateriaal valt onder de mijlpaal van 2040.

Zorgvuldig beheren

Eindbeoordeling materiaalrisico	Zeer laag materiaalrisico en/of zeer lage kans op vezelvrijgave
---------------------------------	---

Gebondenheid	Categorie 1: hechtgebonden in oorsprong
Asbestsoort (vezeltype)	Alleen chrysotiel
Asbestconcentratie	Laag (< 50%)
Afschermingsgraad van het gehele materiaal	Geheel of deels (ook) vrij aan de binnenlucht
Toestand van het materiaal	Onbeschadigd, niet verweerd

Beschrijving	Omkastingsdeurbel kelder bakeliet
Omgeving	Binnen
Primaire drager	Communicatie en elektrische infrastructuur en uitrusting
Asbestmateriaal	Plaat, paneel, tablet - Type Bakeliet
Bindmiddel van asbestmateriaal	Kunststof of -hars
Gebondenheid op basis van bindmiddel	Hecht
Hoeveelheid (oppervlakte - dikte - aantal)	• 0,10 m ² - 0,50 cm - 1 stuk
Totaal volume	< 0,001 m ³
Eenvoudig bereikbaar	Ja
Bevestigingswijze	• Geschroefd
Identificatiemethode	Vaststelling zonder monstername
Destructieve handeling voor identificatie	Nee

- Zorg voor een veilig beheer. Vermijd het beschadigen van het asbestmateriaal. Controleer de toestand jaarlijks op wijzigingen.

- Eenvoudige handelingen: mag via doe-het-zelf of door werknemer(s) met opleidingsattest eenvoudige handelingen
Het materiaal is hechtgebonden en mag je zelf via eenvoudige handeling verwijderen.

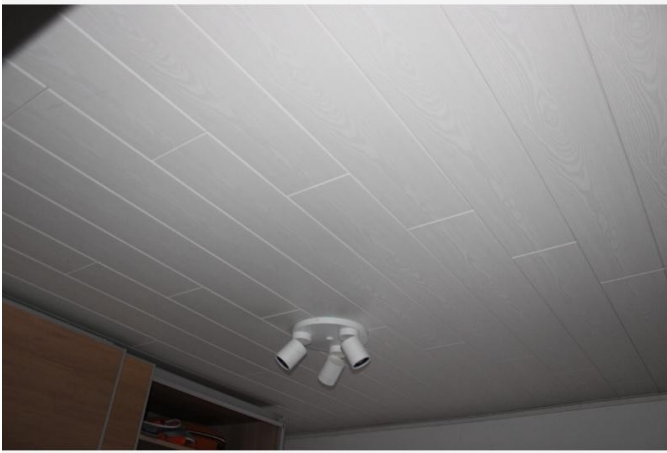
Permanente beperking

Reden: Er is geen toegang aanwezig

Uitleg van de asbestdeskundige: Er is geen trap of luik dat toegang verschaft tot de zolder. De oorspronkelijke toegang is volledig weggewerkt door de installatie van het plafond.

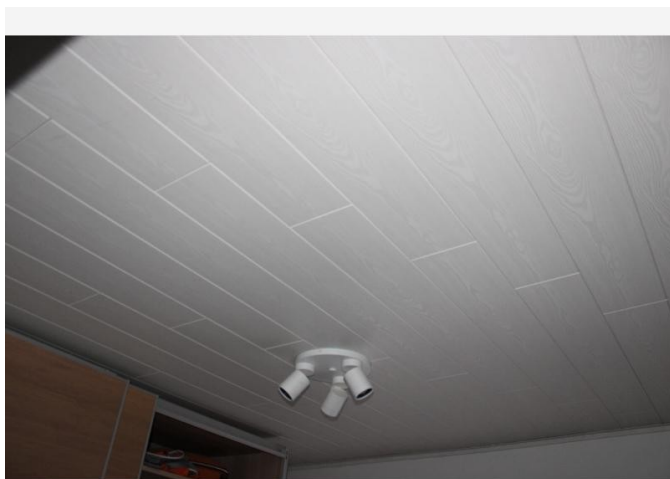
Deze latjes zijn niet asbestverdacht.

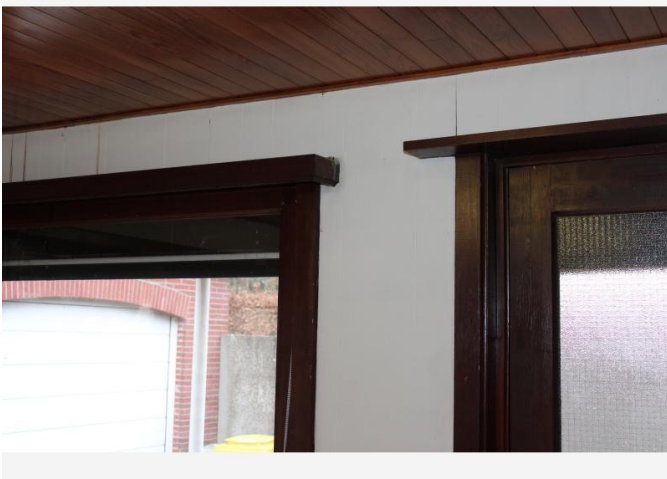
Latjes zijn niet asbestverdacht.

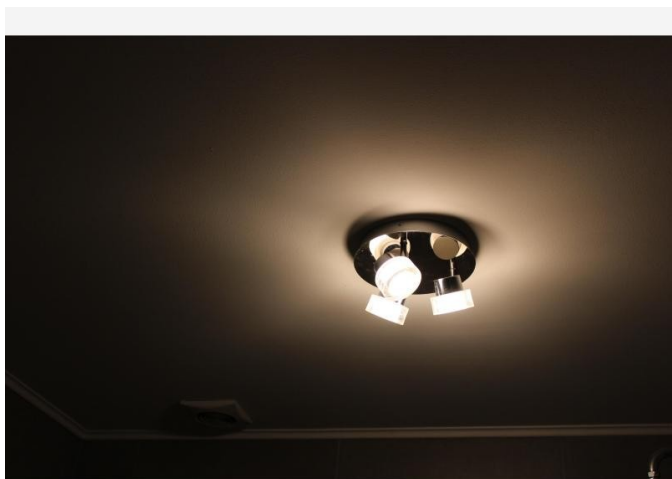
Gyproc is niet asbestverdacht.

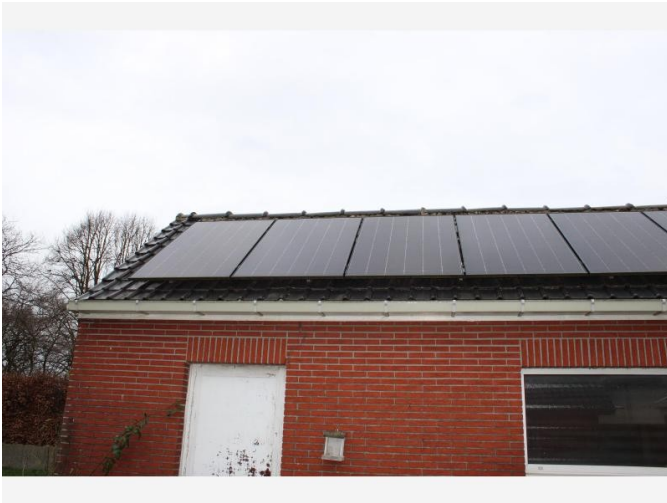
Pannen zijn niet asbestverdacht.

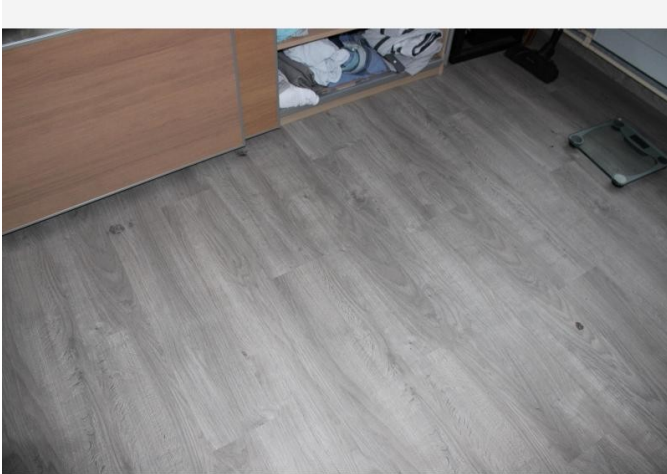
Laminaat is niet asbestverdacht.

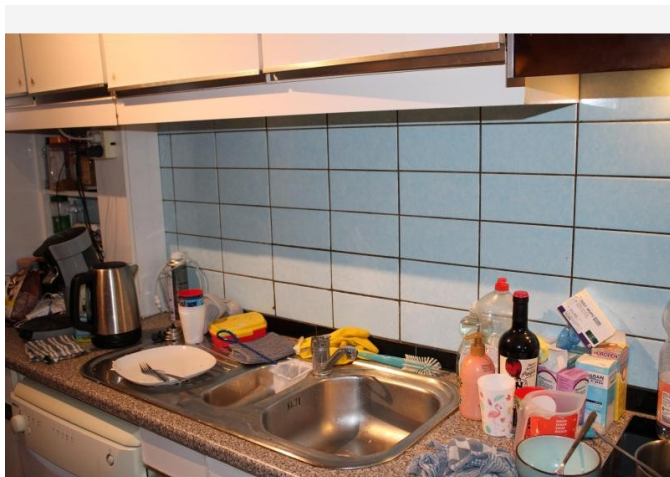
Geen staalname mogelijk wegens geen beschadigde tegels, bij eventuele afbraak of renovatie, optionele staalname.

Identificatiemethode	Redelijk vermoeden
Primaire drager	Binnenwand
(Asbest)materiaal	In-situ afwerkingslagen - Lijm laag
Bindmiddel	Cement
Gebondenheid bindmiddel	Hecht

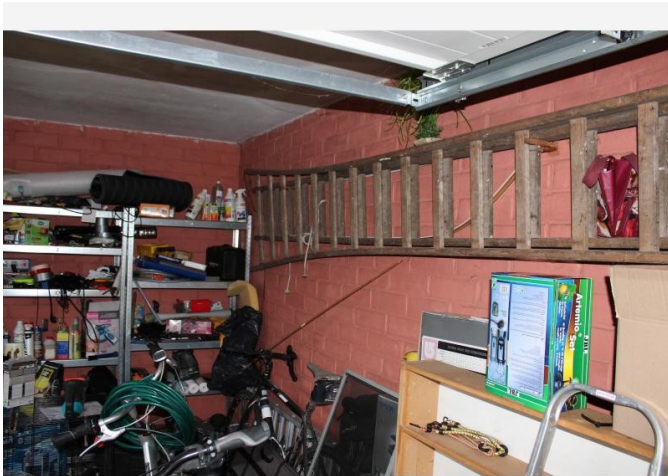
Dit is niet asbestverdacht.

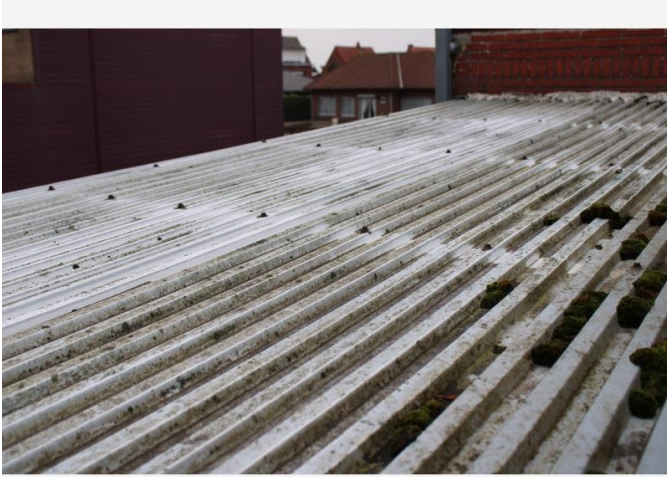
Plastic golfplaat is niet asbestverdacht.

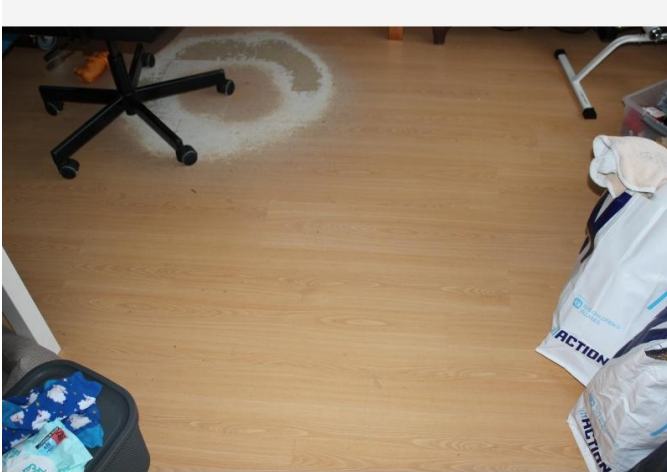
Laminaat is niet asbestverdacht.

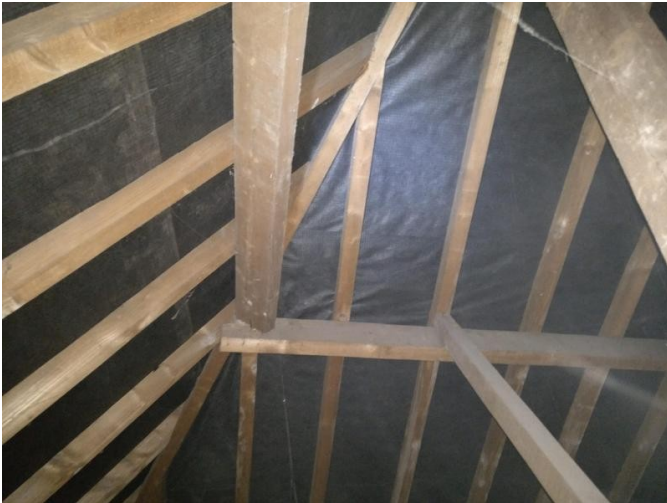
De zolder heeft een onderdak in zwarte doek. Zie foto als bewijs. Ook factuur vervanging dak.

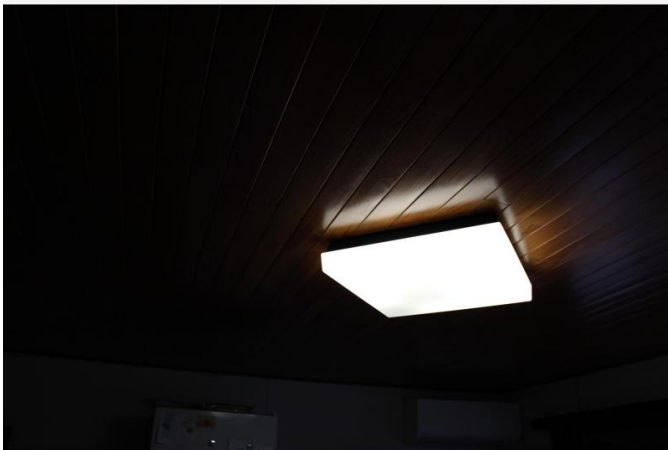
Latjes zijn niet asbestverdacht.

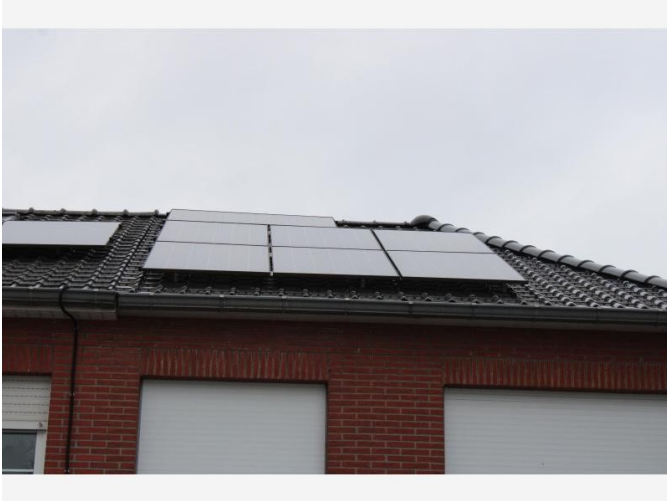
Pannen zijn niet asbestverdacht.

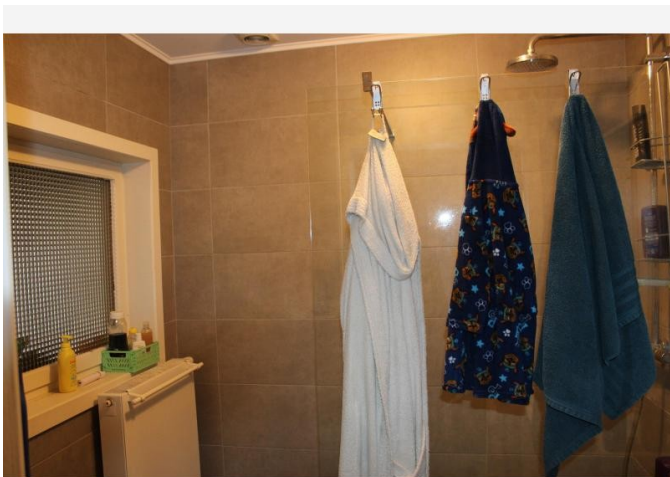
Deze tegels zijn recent aangebracht. Zie in bijlage foto van afgekapte muren september 2017.

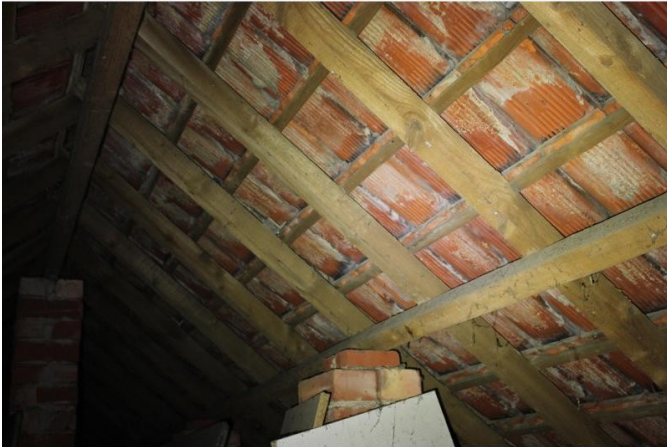
Er is geen onderdak aanwezig, boven de betonplaat is het enkel nog pannen.

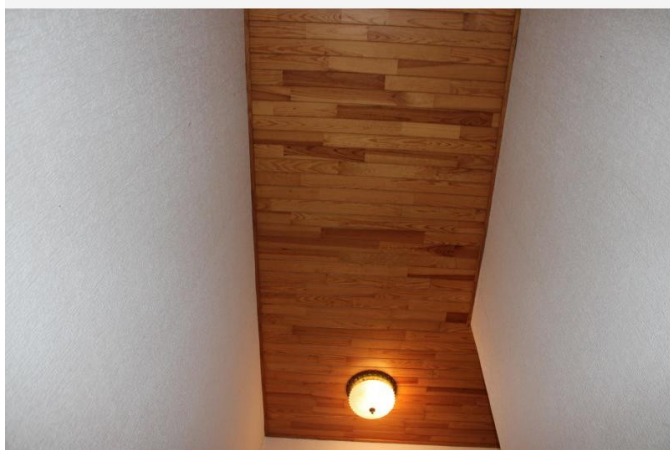
Latjes zijn niet asbestverdacht.

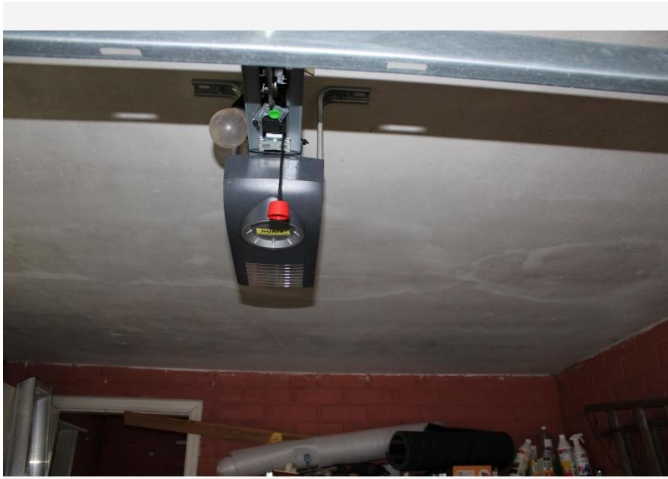
Dit is niet asbestverdacht.

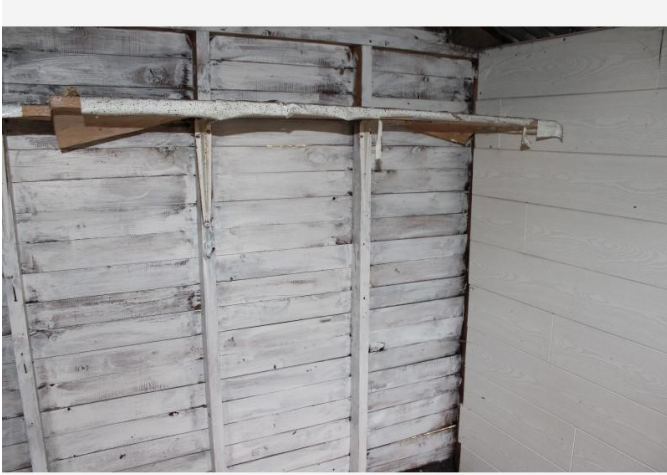
Hout is niet asbestverdacht.

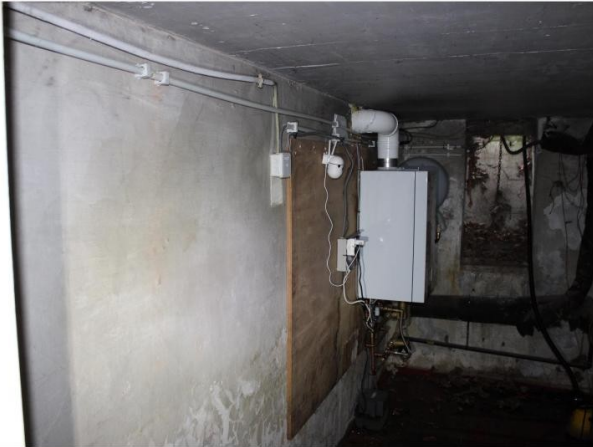
Dit is niet asbestverdacht.

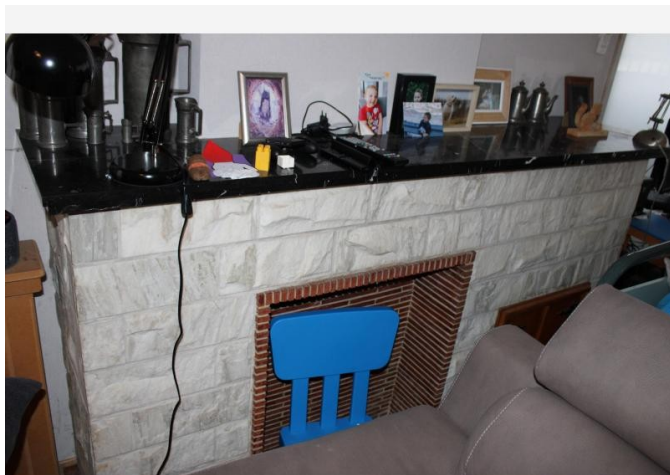
Natuursteen is niet asbestverdacht.

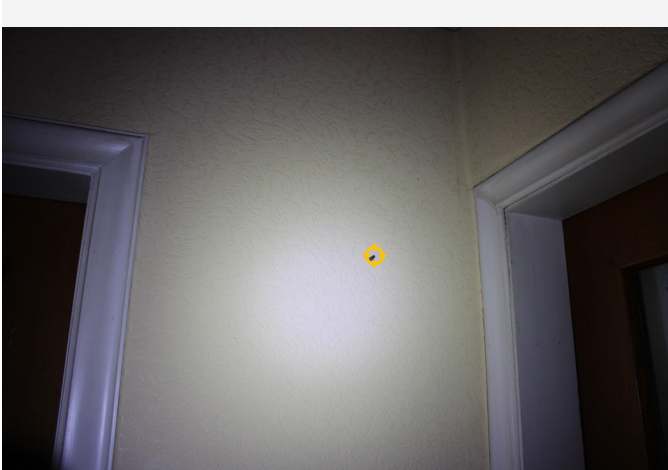
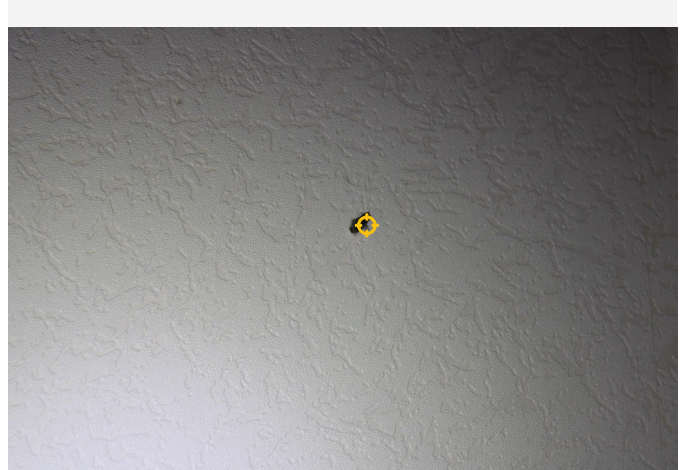
Fiche 25: Mengstaal pleister muren: keuken, woonkamer, traphal, slaapk 1

Geen asbest

#	Type	Referentie	Resultaat
25.1	Mengmonster	MM02	Geen asbest

Beschrijving	Mengstaal pleister muren: keuken, woonkamer, traphal, slaapk 1
Omgeving	Binnen
Primaire drager	Binnenwand
Bindmiddel van materiaal	Gips - kalk
Gebondenheid op basis van bindmiddel	Niet-hechtgebonden
Hoeveelheid (oppervlakte - dikte - aantal)	• 210,00 m ² - 1,00 cm - 1 stuk
Totaal volume	2,10 m ³
Identificatiemethode	Vaststelling met monsternamen
Destructieve handeling voor identificatie	Nee
Opmerking	De stalen zijn genomen aan bestaande openingen in de muur.

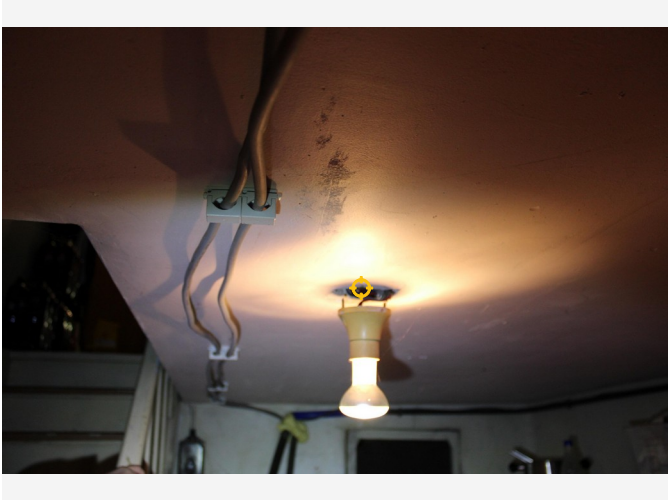
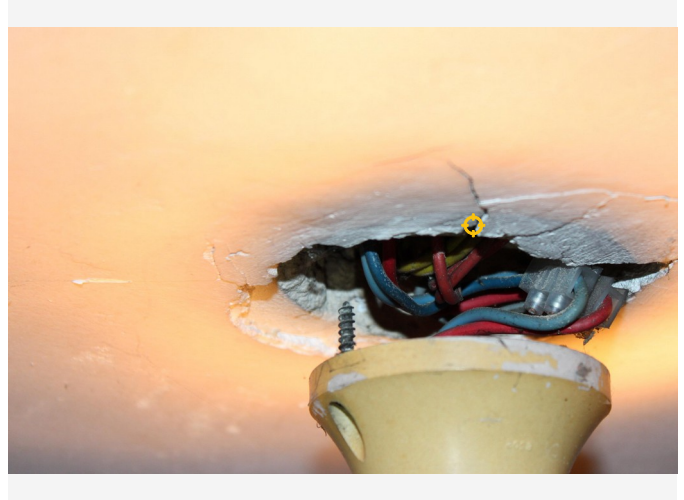
Fiche 26: Mengstaal pleister plafond: woonkamer, kelder, traphal

Geen asbest

#	Type	Referentie	Resultaat
26.1	Mengmonster	MM03	Geen asbest

Beschrijving	Mengstaal pleister plafond: woonkamer, kelder, traphal
Omgeving	Binnen
Primaire drager	Plafond
Bindmiddel van materiaal	Gips - kalk
Gebondenheid op basis van bindmiddel	Niet-hechtgebonden
Hoeveelheid (oppervlakte - dikte - aantal)	• 65,00 m ² - 0,99 cm - 1 stuk
Totaal volume	0,644 m ³
Identificatiemethode	Vaststelling met monstername
Destructieve handeling voor identificatie	Nee
Opmerking	DE stalen zijn genomen aan bestaande openingen in het plafond.
