# Asbestinventarisatetest

Gerechtstraat 1/001, 2800 Mechelen

Attestnummer : 20250310-000227.000

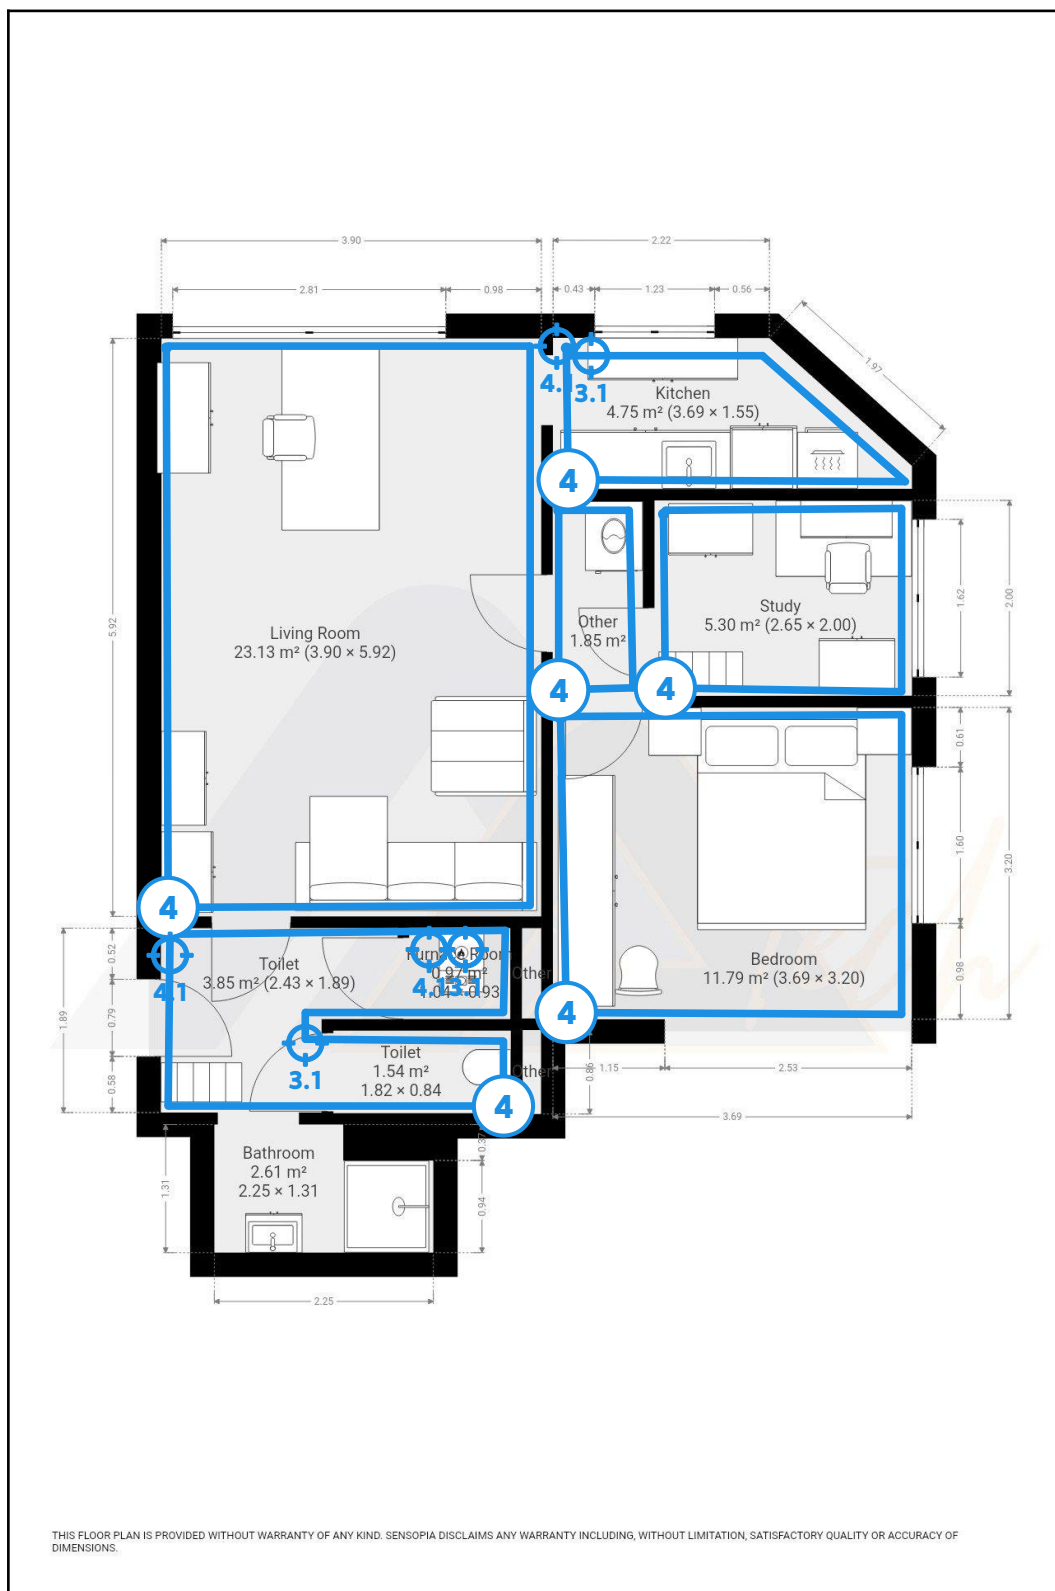
## Plan 1.1: 25592 07032025AAWZ GS 1 001 2800 - muren-plafonds

3. Pleisterwerk plafonds	Geen asbest	-
3.1 Code: MM002	Mengmonster	-
4. pleisterwerk muren	Geen asbest	-
4.1 Code: MM001	Mengmonster	-

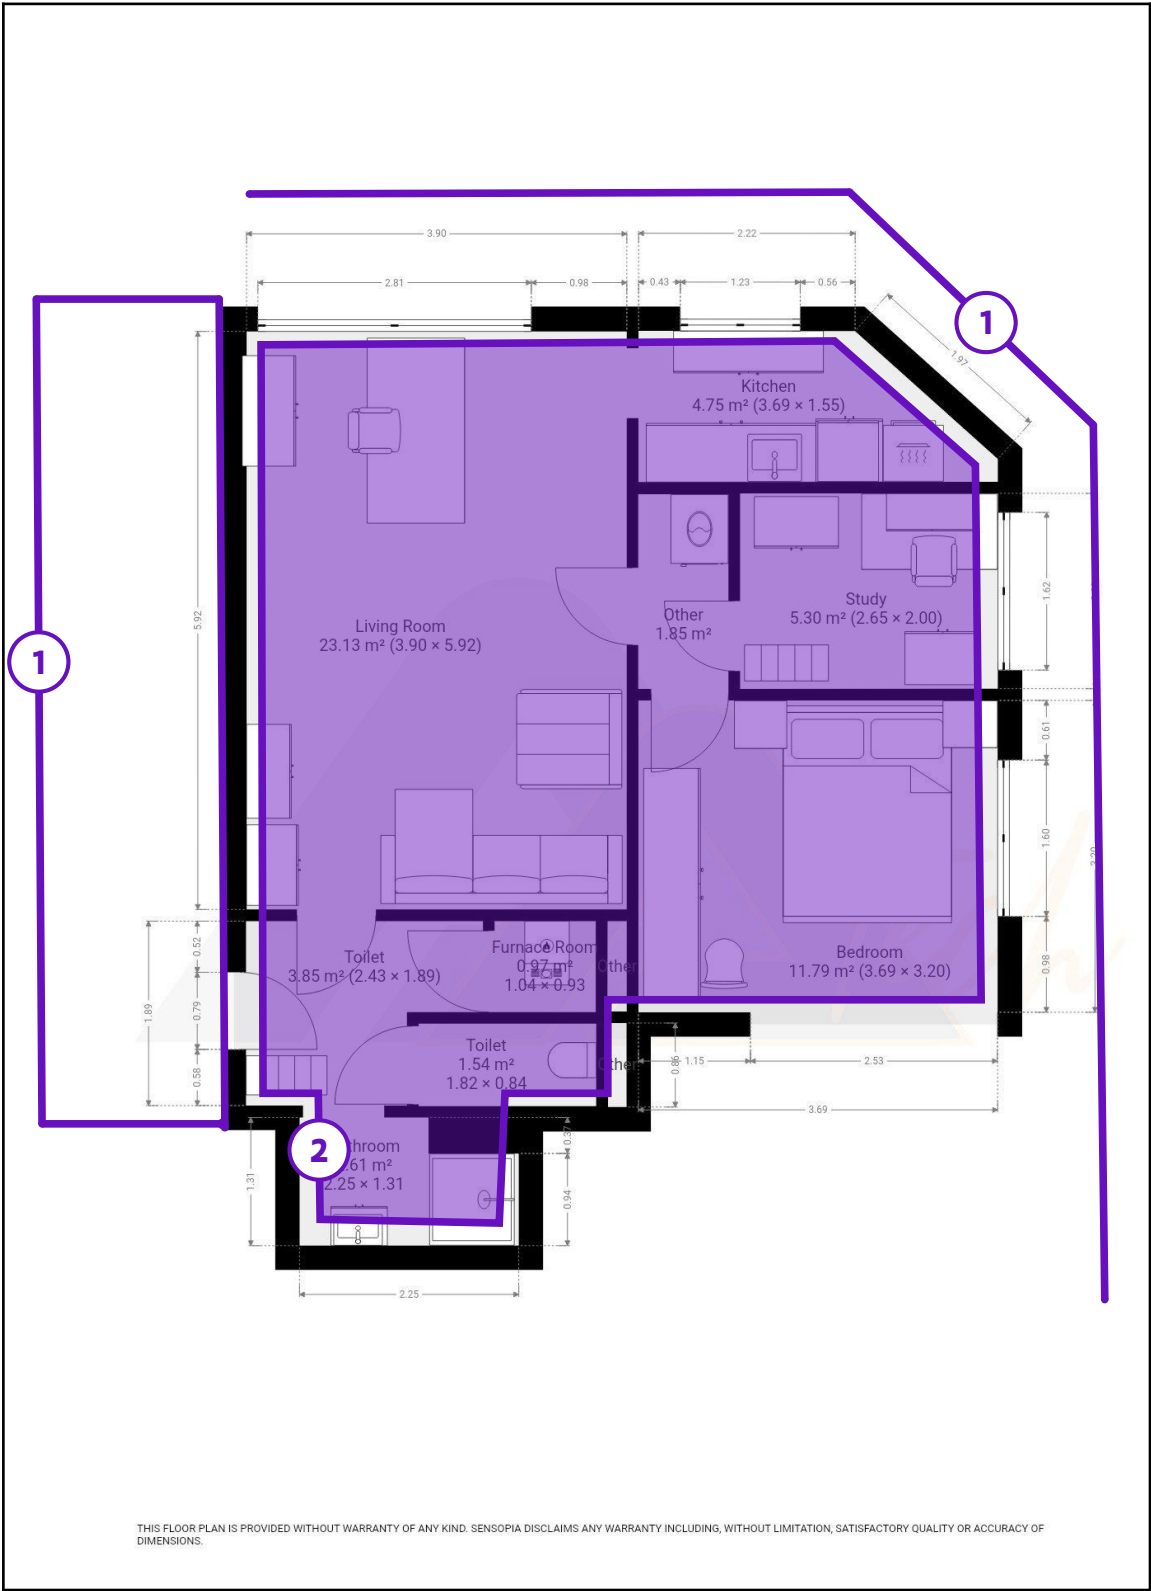
Plan 1.2: 25592 07032025AAWZ GS 1 001 2800 - algemeen

1. gemeenschappelijke delen	Advies	-
2. vloeren	Advies	-

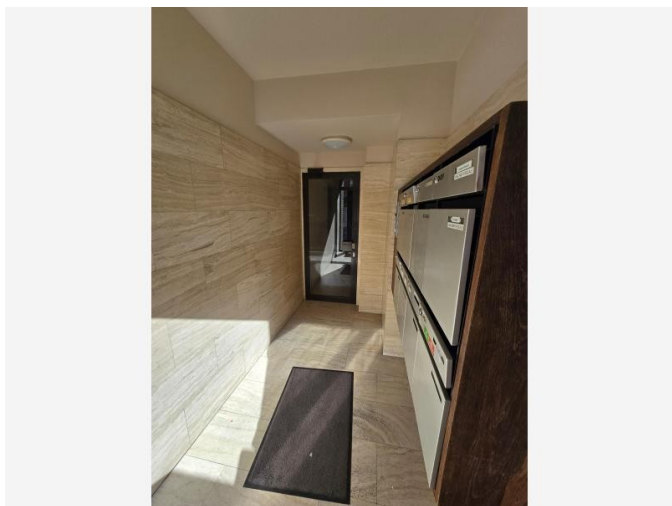
"Voor de gemene delen / gemeenschappelijk gebruikte delen werd geen opdracht gegeven. Aangezien deze niet tot de inspectiezone behoren, werden deze niet onderzocht en dienen ze te worden opgenomen in de daarvoor bestemde inventaris/attest. Dit betreft ondermeer het dak, de buitengevel(s), gang(en), technische schacht(en) en traphallen) op alle niveau's. (indicatief en niet limitatief)

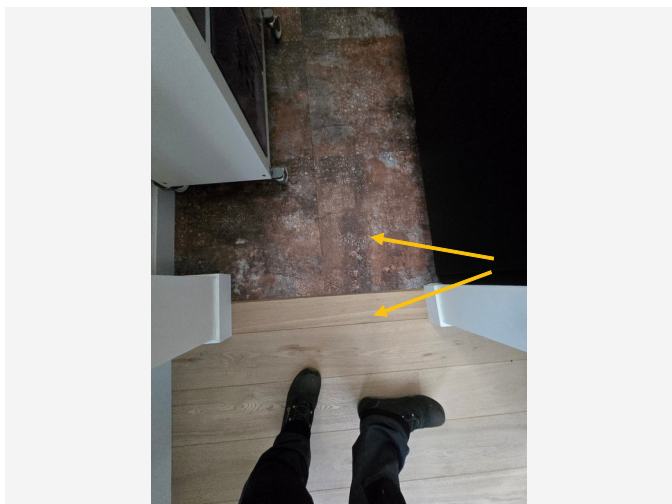
Alle vloeren werden onderzocht en zijn niet-asbestverdacht. Dmv niet-destructief onderzoek kon niet worden waargenomen/geïnspecteerd wat er zich onder de vloeren bevindt.

In de woonkamer en slaapkamers werd parket vastgesteld, in de keuken, hal, TR en badkamer werden PVC laminaattegels gebruikt.

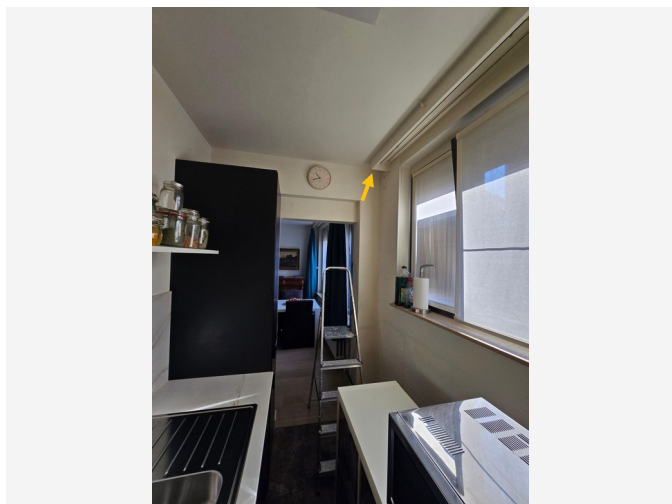
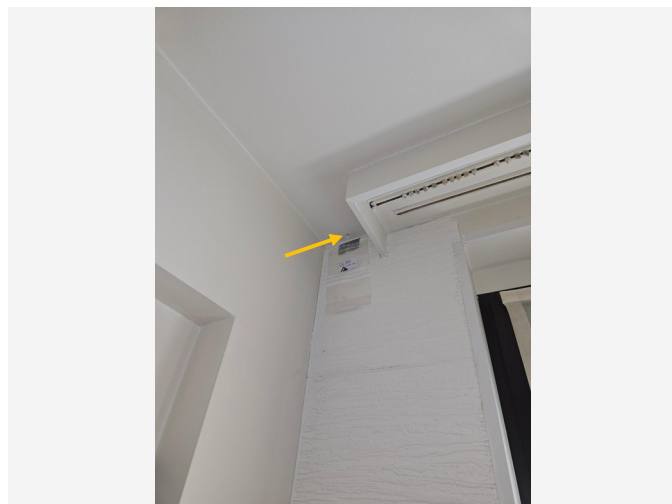
## Fiche 3: Pleisterwerk plafonds

Geen asbest

#	Type	Referentie	Resultaat
3.1	Mengmonster	MM002	Geen asbest

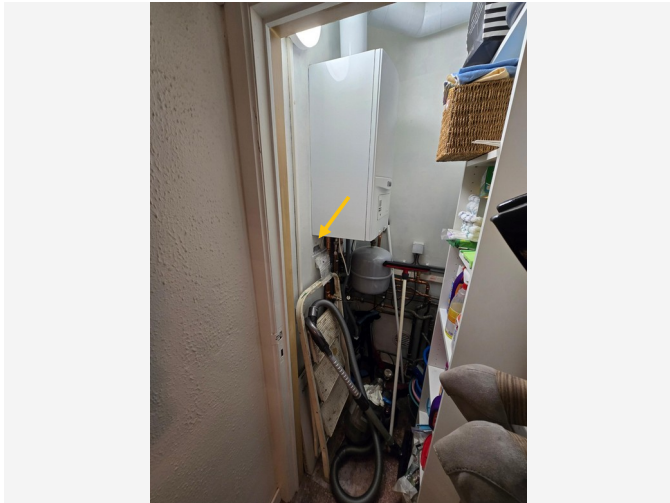
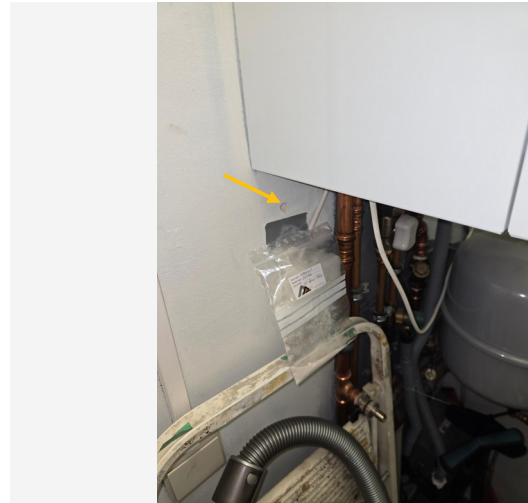
## Fiche 4: pleisterwerk muren

Geen asbest

#	Type	Referentie	Resultaat
4.1	Mengmonster	MM001	Geen asbest
