# Asbestinventarisatetest

Kerkstraat 44, 1755 Pajottegem

Attestnummer : 20250305-000386.001

Uitgegeven op : 05.03.2025

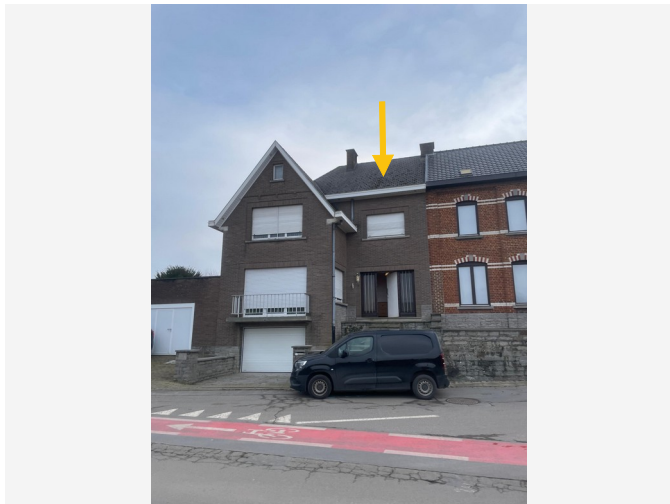
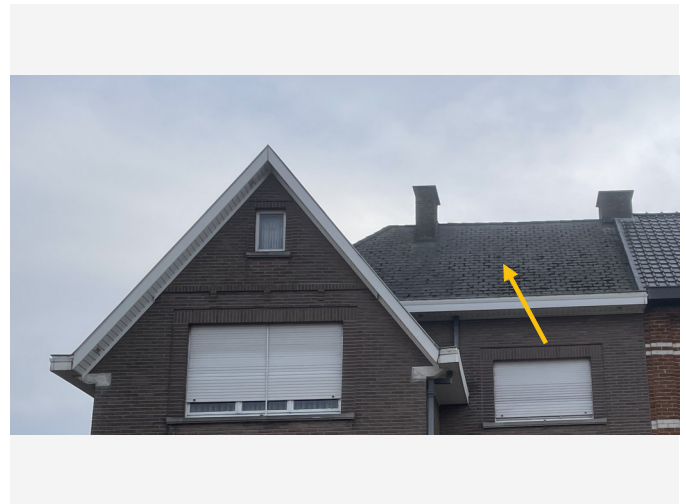
Het asbestmateriaal valt onder de mijlpaal van 2034.

**Dringend verwijderen**

Eindbeoordeling materiaalrisico	Hoog materiaalrisico en/of hoge kans op vezelvrijgave
---------------------------------	---

Gebondenheid	Categorie 1: hechtgebonden in oorsprong
Asbestsoort (vezeltype)	Crocidoliet aanwezig
Asbestconcentratie	Laag (< 50%)
Afschermingsgraad van het gehele materiaal	Geheel of deels (ook) vrij aan de binnenlucht
Toestand van het materiaal	Matig beschadigd, matig verweerd

Beschrijving	Leien in vezelcement als dakbedekking - Dak
Omgeving	Grenst aan binnen- en buitenlucht
Primaire drager	Schuin dak
Asbestmateriaal	Dak- en gevelbekleding - Lei, shingle
Bindmiddel van asbestmateriaal	Cement
Gebondenheid op basis van bindmiddel	Hecht
Hoeveelheid (oppervlakte - aantal)	• 110,00 m <sup>2</sup> - 1 stuk
Totale oppervlakte	110,00 m <sup>2</sup>
Eenvoudig bereikbaar	Ja
Bevestigingswijze	• Genageld, geniet
Identificatiemethode	Vaststelling zonder monsternamen
Destructieve handeling voor identificatie	Nee
Opmerking	Ook nokstukken bestaan uit hetzelfde materiaal. Op basis van onze expertise als deskundigen hebben we deze leien als asbesthoudend geclassificeerd, zonder staalname. De opgegeven volumes zijn slechts schattingen en mogen niet worden gebruikt als maatstaf voor heffingen.

- Zorg voor een veilig beheer. Vermijd het beschadigen van het asbestmateriaal. Controleer de toestand jaarlijks op wijzigingen.
- Verwijder dit asbestmateriaal zo snel mogelijk. Volg de toestand goed op.
- Hemelwater dat afspoelt van asbestcement daken of gevels kan asbestdeeltjes bevatten. Gebruik het enkel voor gesloten circuits (bv. spoelen toiletten). Reinig na het vervangen van het dak of de gevel de dakgoten en regenwaterput of -ton om asbesthoudend sediment of slib te verwijderen
- Voer bijkomende staalname(s) uit.

- Eenvoudige handelingen: mag via doe-het-zelf of door werknemer(s) met opleidingsattest eenvoudige handelingen  
Raadpleeg de actuele wetgeving op de website van OVAM. Onder strikte voorwaarden is het eventueel toegestaan om deze toepassing zelf te verwijderen.
- Eenvoudige handelingen: enkel door erkend asbestverwijderaar  
Gezien de staat van de leien, die redelijk verweerd zijn, en hoewel deze eventueel door eenvoudige

handelingen verwijderd kunnen worden, adviseer ik als deskundige om de verwijdering te laten uitvoeren door een erkende asbestverwijderaar. Dit garandeert de veiligheid van zowel de bewoners als de bureu.

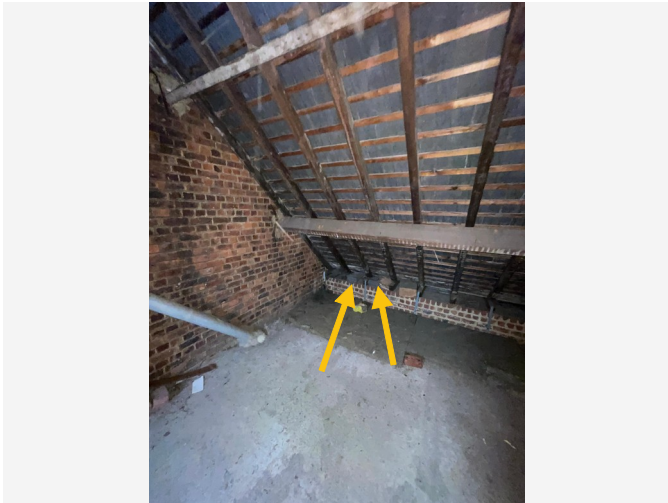
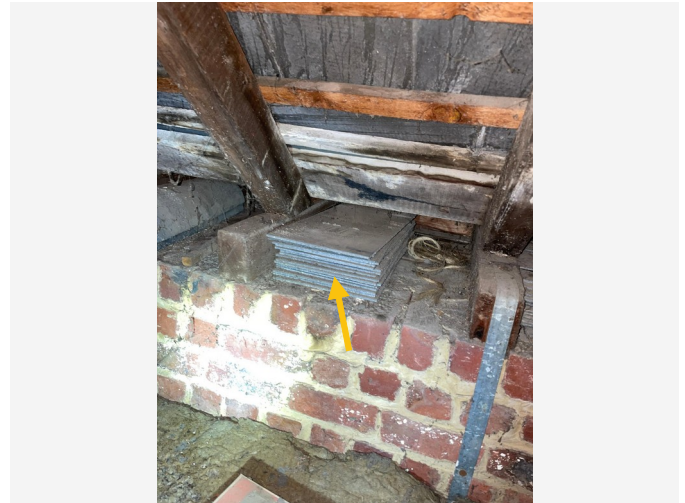
Het asbestmateriaal valt onder de mijlpaal van 2040.

**Dringend verwijderen**

Beschrijving	Leien in vezelcement
Type afvalstof	Betreft stock-voorraad of gedemonteerde asbestmaterialen
Aanwezige resten	Betreft stock-voorraad of gedemonteerd materiaal.
Omgeving	Binnen
Primaire drager	Gedemonteerd of buitengebruik gesteld materiaal
Asbestmaterialen	<ul style="list-style-type: none"><li>Dak- en gevelbekleding - Lei, shingle</li></ul>
Bindmiddel van asbestmateriaal	Cement
Gebondenheid op basis van bindmiddel	Hecht
Hoeveelheid (gewicht - aantal)	<ul style="list-style-type: none"><li>40,00 kg - 1 stuk</li></ul>
Totaal gewicht	40,00 kg
Eenvoudig bereikbaar	Ja
Identificatiemethode	Vaststelling zonder monstername
Opmerking	Betreft de hoeveelheid in totaliteit. Het opgegeven gewicht is slechts een schatting en mogen niet worden gebruikt als maatstaf voor heffingen.

- Verwijder het asbestafval.

- Eenvoudige handelingen: mag via doe-het-zelf of door werknemer(s) met opleidingsattest eenvoudige handelingen  
Materiaal kan zelf verwijderd en afgevoerd worden als asbestafval. Gebruik van persoonlijke beschermingsmiddelen + fixatie + dubbel verpakken zijn belangrijk. Ik verwijs naar de toelichting achteraan in het asbestattest, waar de methodieken asbestverwijdering worden beschreven.

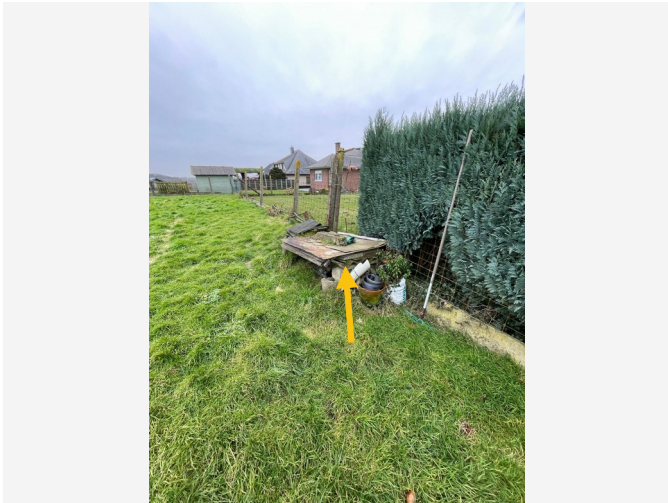
Het asbestmateriaal valt onder de mijlpaal van 2040.

**Dringend verwijderen**

Beschrijving	Golfplaten in vezelcement
Type afvalstof	Betreft stock-voorraad of gedemonteerde asbestmaterialen
Aanwezige resten	Betreft stock-voorraad of gedemonteerd materiaal.
Omgeving	Buiten
Primaire drager	Gedemonteerd of buitengebruik gesteld materiaal
Asbestmaterialen	<ul style="list-style-type: none"><li>• Dak- en gevelbekleding - Golfplaat</li></ul>
Bindmiddel van asbestmateriaal	Cement
Gebondenheid op basis van bindmiddel	Hecht
Hoeveelheid (gewicht - aantal)	<ul style="list-style-type: none"><li>• 10,00 kg - 1 stuk</li></ul>
Totaal gewicht	10,00 kg
Eenvoudig bereikbaar	Ja
Identificatiemethode	Vaststelling zonder monstername
Opmerking	Hoeveelheid is bij benadering.

- Verwijder het asbestafval.

- Eenvoudige handelingen: mag via doe-het-zelf of door werknemer(s) met opleidingsattest eenvoudige handelingen  
Materiaal kan zelf verwijderd en afgevoerd worden als asbestafval. Het is echter aangewezen om dit te laten doen door een aannemer met opleidingsattest eenvoudige handelingen. Gebruik van persoonlijke beschermingsmiddelen + fixatie + dubbel verpakken zijn belangrijk. Ik verwijs naar de toelichting achteraan in het asbestattest, waar de methodieken asbestverwijdering worden beschreven.

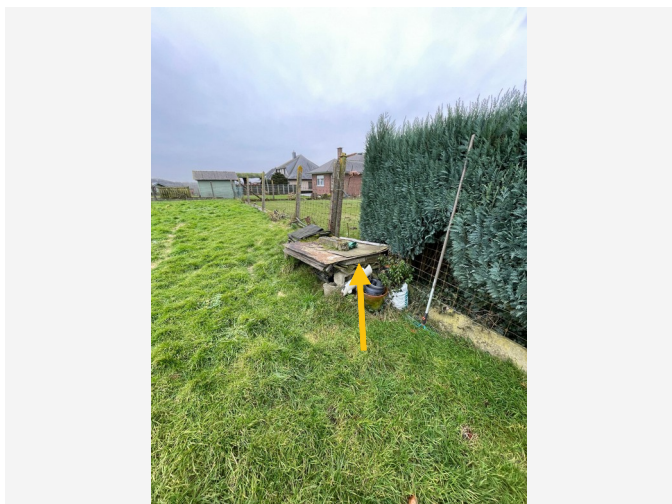
Beschrijving	Golfplaten in vezelcement - Tuinhuis
Omgeving	Grenst aan binnen- en buitenlucht
Primaire drager	Schuin dak
Asbestmateriaal	Dak- en gevelbekleding - Golfplaat
Bindmiddel van asbestmateriaal	Cement
Gebondenheid op basis van bindmiddel	Hecht
Hoeveelheid (oppervlakte - aantal)	• 40,00 m <sup>2</sup> - 1 stuk
Totale oppervlakte	40,00 m <sup>2</sup>
Eenvoudig bereikbaar	Ja
Bevestigingswijze	• Geschroefd
Identificatiemethode	Vaststelling zonder monstername
Destructieve handeling voor identificatie	Nee
Opmerking	De opgegeven volumes zijn slechts schattingen en mogen niet worden gebruikt als maatstaf voor heffingen.

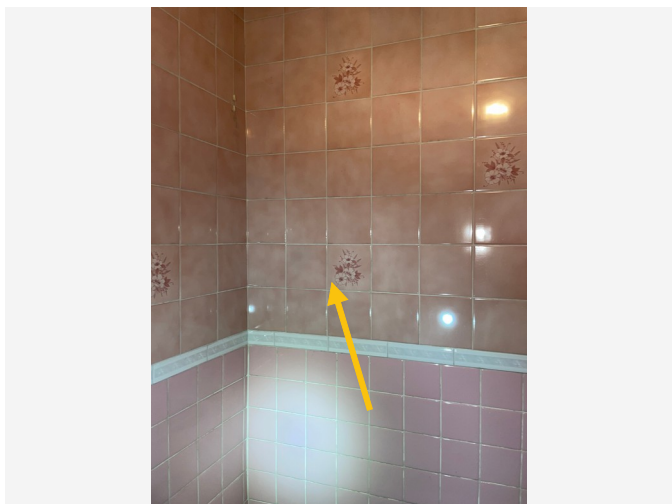
Identificatiemethode	Vaststelling & expertise (niet-asbestverdacht)
Primaire drager	Vloer

Tegellijm is nergens vast te stellen: geen schade aan vloer- en wandtegels en plinten. Geen monsternamen mogelijk. Destructief onderzoek is noodzakelijk om achterliggende (oudere) lagen te analyseren.
