Asbestinventarisatetest

Duinhoekstraat 127_125, 8660 De Panne

Attestnummer : 20250321-000274.001

Uitgegeven op : 21.03.2025

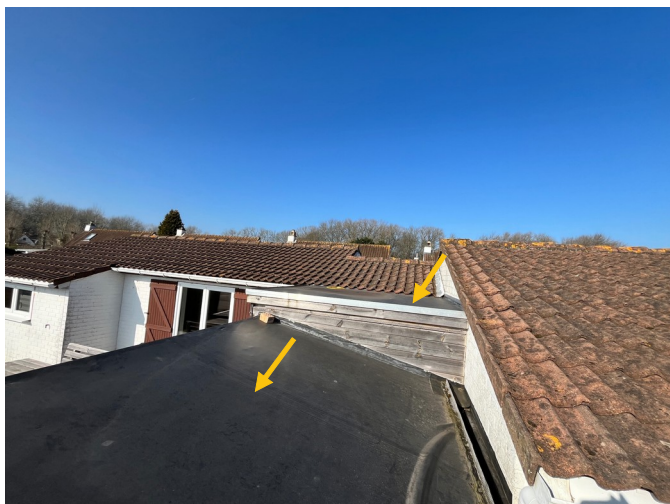
EPDM staat voor ethyleen-propyleen-dieen-monomeer. Deze combinatie zorgt ervoor de EPDM een heel flexibel, waterdicht en elastisch dak rubber is dat geen asbest bevat. Mogelijk zijn er onderliggende asbestverdachte lagen die niet waarneembaar waren op moment van de inspectie. Bij renovatie- of sloopwerken dient er eerst te worden gekeken of er onderliggende asbestverdacht lagen aanwezig zijn. Tevens dient er een staalname te gebeuren per verdacht laag.

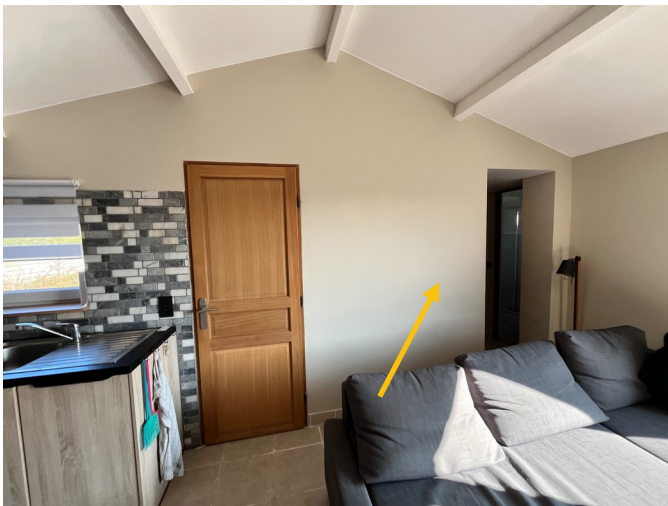
De voorzetwand bestaat uit niet-asbestverdachte gipskartonplaten. Zonder destructie is het niet mogelijk om na te gaan of er asbestverdachte materialen aanwezig zijn achter de gipskartonplaten.

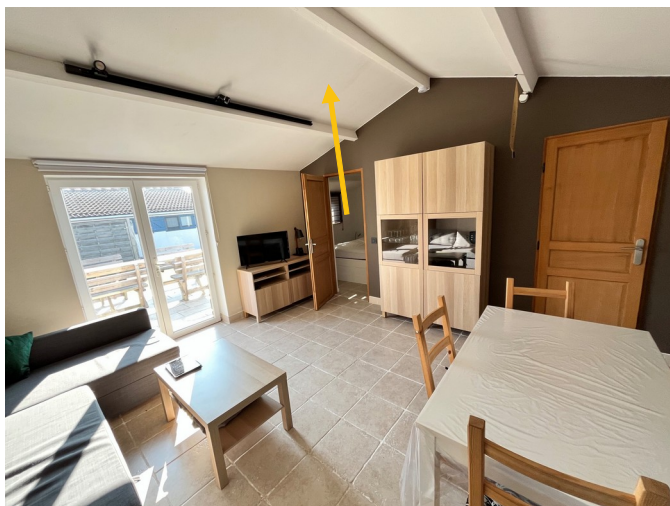
Het plafond bestaat uit niet-asbestverdachte gipskartonplaten. Zonder destructie is het niet mogelijk om na te gaan of er asbestverdachte materialen aanwezig zijn achter de gipskartonplaten.

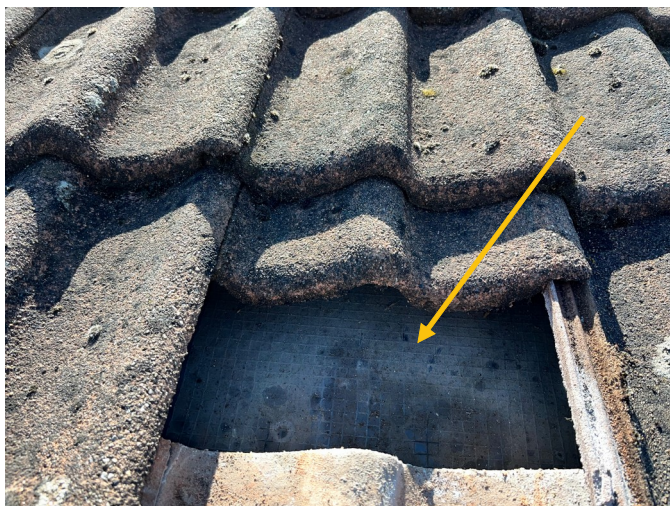
Tijdens de inspectie kon het onderdak worden geïnspecteerd en werd er vastgesteld dat dit niet bestaat uit asbestverdacht materiaal.

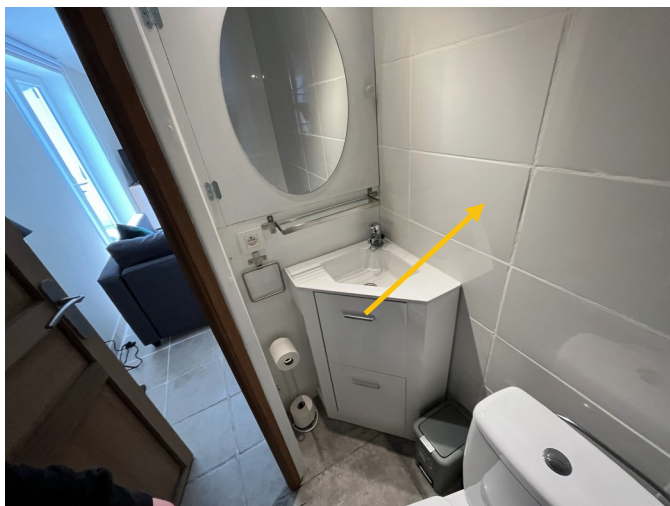
Op moment van de inspectie kon niet worden nagegaan of de tegellijm achter de muurtegels/plinten asbestverdacht is. Bij renovatie of verwijdering van de tegels dient het materiaal te worden geanalyseerd voor de werken van start gaan.

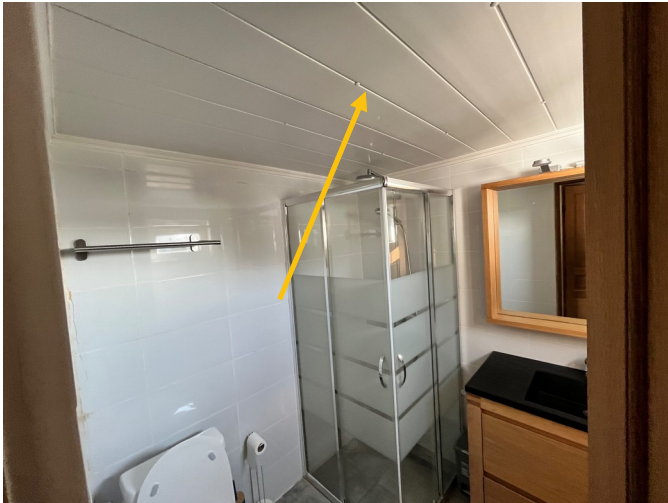
Het plafond bestaat uit PVC. Zonder destructie is het niet mogelijk om na te gaan of er asbestverdachte materialen aanwezig zijn achter de Plafondafwerking.

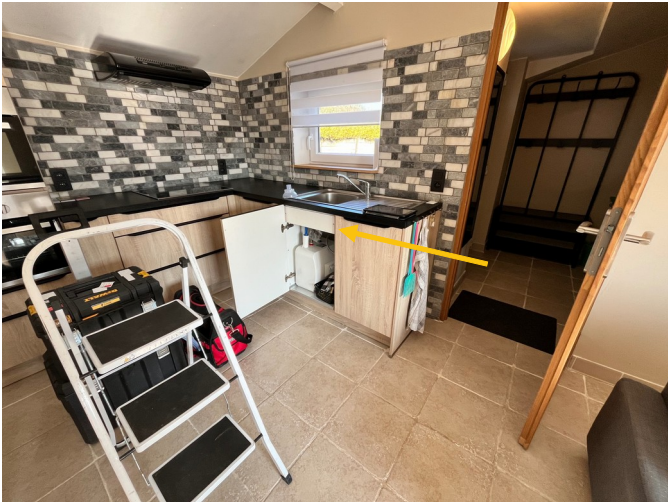
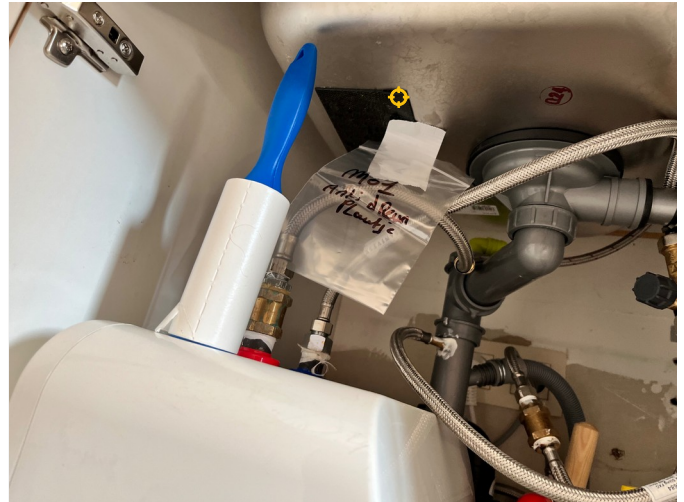
Fiche 7: Ontdreuningsplaat/anti-dreunplaat onder spoelbak

Geen asbest

#	Type	Referentie	Resultaat
7.1	Puntmonster	M01	Geen asbest
