Asbestinventarisatetest

Bellemdorpweg 50, 9881 Aalter

Attestnummer : 20250108-000292.000

Uitgegeven op : 08.01.2025

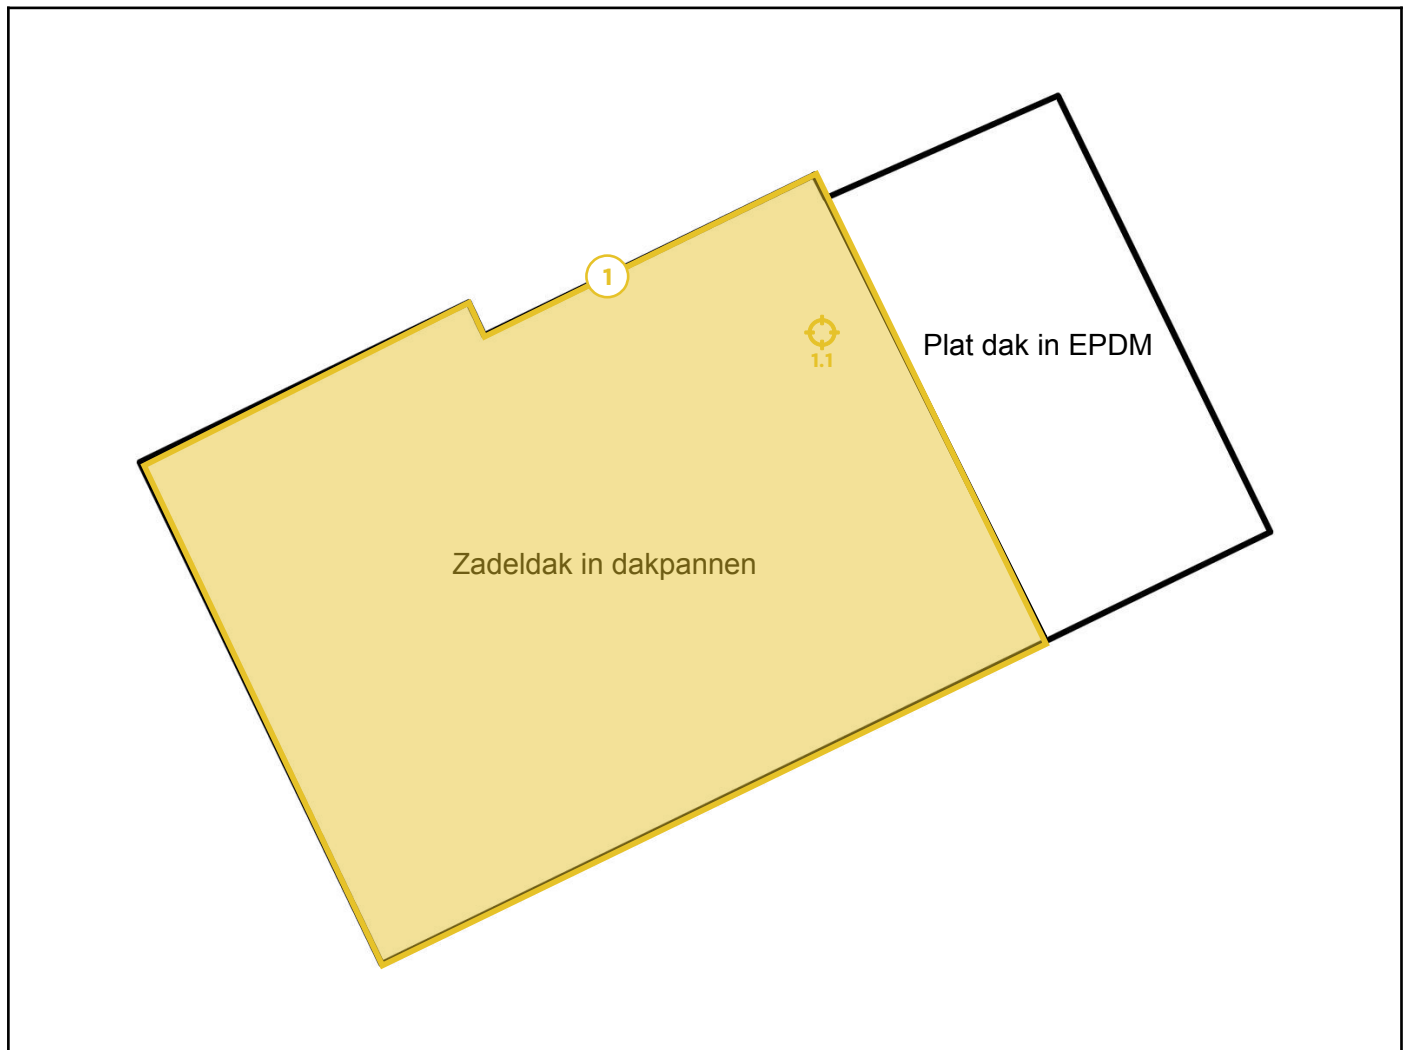
Plan 1.4: Woning dak

Beschrijving	Type	Actie
1. Menuiserie onderdakplaten	Asbestmateriaal	Zorgvuldig beheren
1.1 Code: PM01	Puntmonster	-

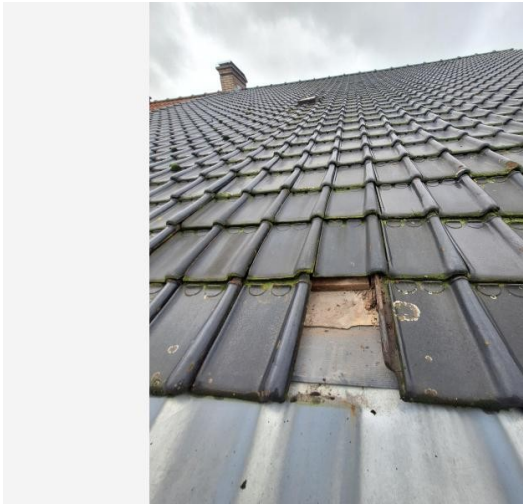
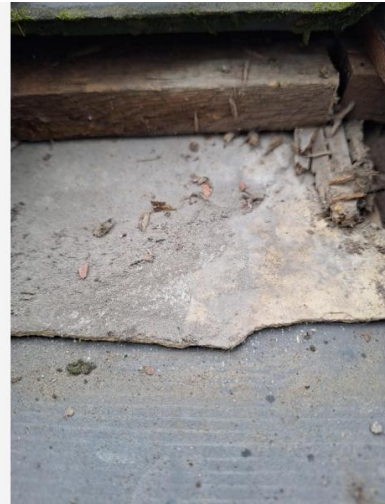
Conclusie

Het asbestmateriaal valt onder de mijlpaal van 2040.

Eindbeoordeling materiaalarisico	Laag materiaalarisico en/of verlaagde kans op vezelvrijgave
----------------------------------	---

Gebondenheid	Categorie 1: hechtgebonden in oorsprong
Asbestsoort (vezeltype)	Alleen chrysotiel
Asbestconcentratie	Laag (< 50%)
Afschermingsgraad van het gehele materiaal	Geheel of deels (ook) vrij aan de binnenlucht
Toestand van het materiaal	Licht beschadigd, licht verweerd. Intact calciumsilicaatmateriaal of categorie III 'gebondenheid'

#	Type	Referentie	Resultaat
1.1	Puntmonster	PM01	Chrysotiel

Beschrijving	Menuiserite onderdakplaten
Omgeving	Binnen
Primaire drager	Schuin dak
Asbestmateriaal	Plaat, paneel, tablet - Type Menuiserite
Bindmiddel van asbestmateriaal	Cement
Gebondenheid op basis van bindmiddel	Hecht
Hoeveelheid (oppervlakte - dikte - aantal)	<ul style="list-style-type: none">• 120,00 m² - 0,50 cm - 1 stuk
Totaal volume	0,60 m ³
Eenvoudig bereikbaar	<p>Nee</p> <ul style="list-style-type: none">• Het asbestmateriaal is bedekt (uitgezonderd laag verf, coating, behang, kunststof, textiel) en het wegnemen van het bedekkende materiaal kan niet zonder het bedekkende materiaal te beschadigen.
Bevestigingswijze	<ul style="list-style-type: none">• Geschroefd• Genageld, geniet
Identificatiemethode	Vaststelling met monsternamen
Destructieve handeling voor identificatie	Nee

- Zorg voor een veilig beheer. Vermijd het beschadigen van het asbestmateriaal. Controleer de toestand jaarlijks op wijzigingen.
- Zorg voor een veilig beheer en verwijder dit asbestmateriaal wanneer het bij werken eenvoudig bereikbaar wordt. Controleer de toestand jaarlijks op wijzigingen.

- Eenvoudige handelingen: mag via doe-het-zelf of door werknemer(s) met opleidingsattest eenvoudige handelingen
Hechtgebonden asbest mag door de doe-het-zelfer of door werknemer(s) met opleidingsattest eenvoudige handelingen verwijderd worden. Neem hiervoor de nodige voorzorgsmaatregelen. Verwijder bij een eventuele dakrenovatie deze toepassing.

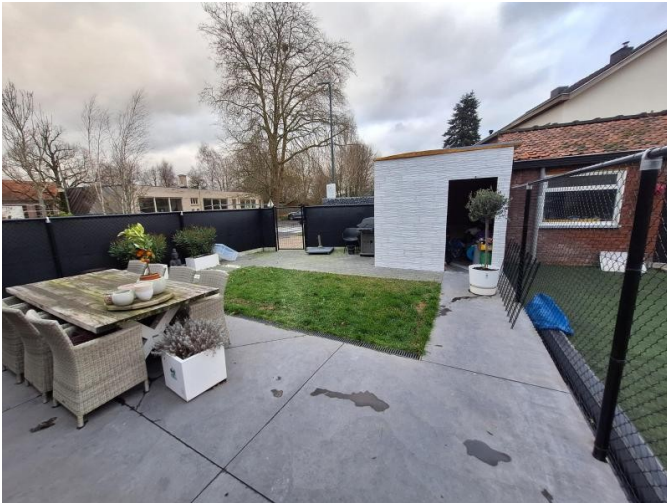
Situeringsfoto

Uitgesloten van inspectie

Bouwjaar: 2022

Constructies gebouwd vanaf 2001 moeten niet onderzocht worden

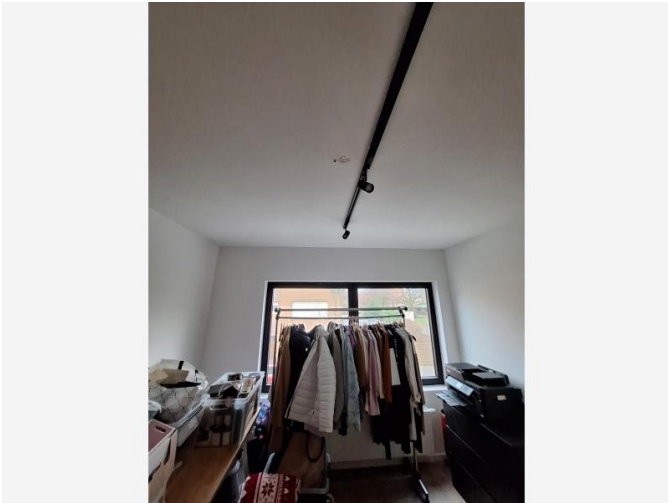
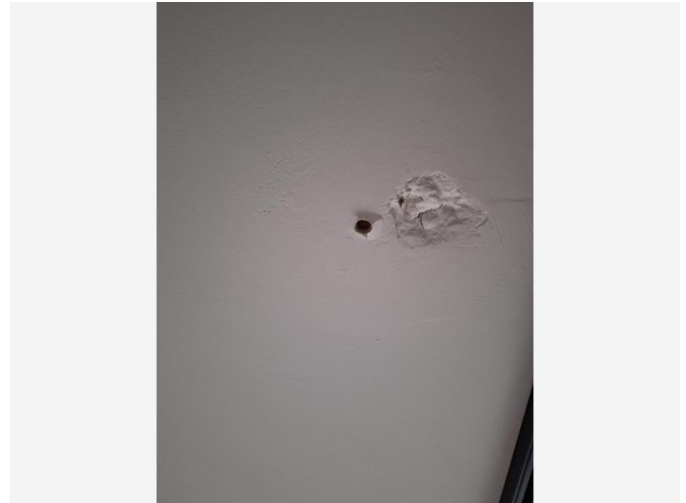
Fiche 3: Pleisterwerk plafond

Geen asbest

#	Type	Referentie	Resultaat
3.1	Mengmonster	MM03	Geen asbest

Beschrijving	Pleisterwerk plafond
Omgeving	Binnen
Primaire drager	Plafond
Bindmiddel van materiaal	Gips - kalk
Gebondenheid op basis van bindmiddel	Niet-hechtgebonden
Hoeveelheid (oppervlakte - dikte - aantal)	• 250,00 m ² - 1,00 cm - 1 stuk
Totaal volume	2,50 m ³
Identificatiemethode	Vaststelling met monstername
Destructieve handeling voor identificatie	Nee
Opmerking	Het pleisterwerk op de gelijkvloers is nieuw van in 2022 op een nieuw geplaatst gyproc. Op de eerste verdieping is gepleisterd op de bestaande gewelven.

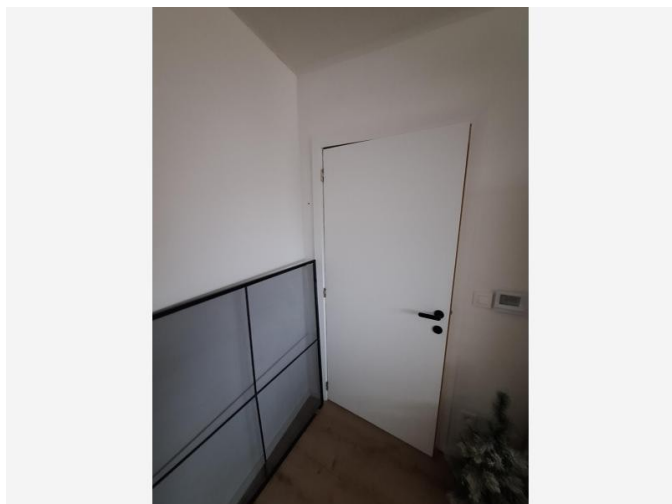
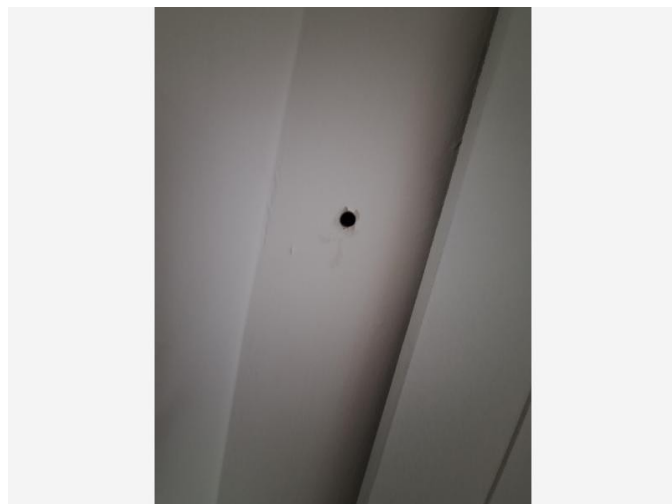
Fiche 4: Pleisterwerk muren

Geen asbest

#	Type	Referentie	Resultaat
4.1	Mengmonster	MM02	Geen asbest

Beschrijving	Pleisterwerk muren
Omgeving	Binnen
Primaire drager	Binnenwand
Bindmiddel van materiaal	Gips - kalk
Gebondenheid op basis van bindmiddel	Niet-hechtgebonden
Hoeveelheid (oppervlakte - dikte - aantal)	• 300,00 m ² - 1,00 cm - 1 stuk
Totaal volume	3,00 m ³
Identificatiemethode	Vaststelling met monstername
Destructieve handeling voor identificatie	Nee
Opmerking	<p>Het pleisterwerk op de beneden verdieping is volledig nieuw sinds renovatie in 2022.</p> <p>Op foto's te zien is dat het pleisterwerk werd afgekapt tot op de steen.</p>
