Asbestinventarisatetest

Paardendijk 19, 3582 Beringen

Attestnummer : 20240730-000164.000

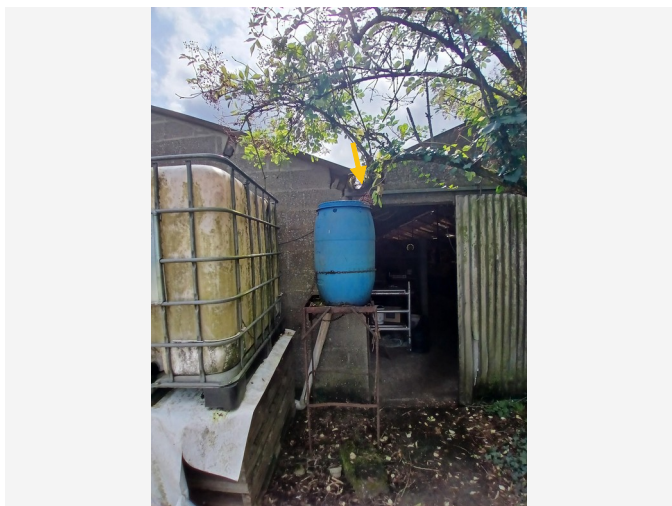
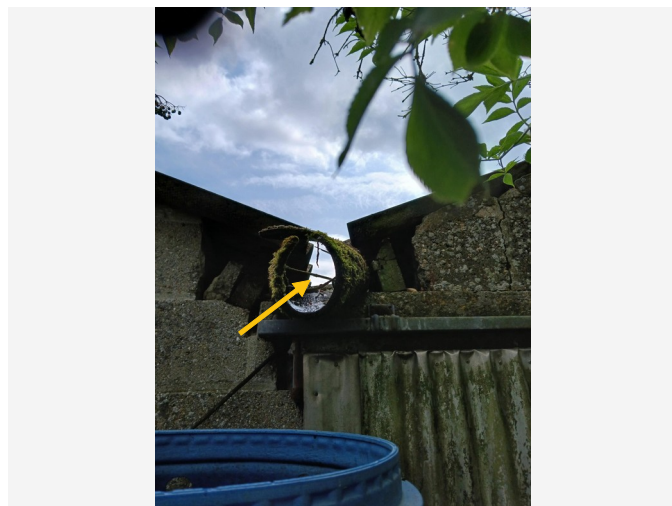
Het asbestmateriaal valt onder de mijlpaal van 2040.

- Eenvoudige handelingen: enkel door erkend asbestverwijderaar
Mogelijke contaminatie van het sediment in de dakgoot met asbestvezels afkomstig van de asbesthoudende golfplaten vormen een reëel risico bij uitkuisen van de dakgoot. Er wordt geadviseerd om de dakgoot te laten reinigen door een professioneel verwijderaar. Gebruik gepaste persoonlijke beschermingsmiddelen: minimaal FFP3-mondmasker en indien nodig Tyvec-overall (minimaal Cat III type 5/6) en wegwerphandschoenen.

Beschrijving	Slib/sediment in dakgoot
Type afvalstof	Betreft resten (contaminatie) van verwerking of beschadiging
Type resten (contaminatie)	<ul style="list-style-type: none"> Stof, deeltjes < 4 mm, flinters, gruis (los, opliggend)
Besmette materialen	<ul style="list-style-type: none"> Sediment (dakgoot, afvoerbuiz, regenwaterput, ...)
Bron van de resten	Asbesthoudende golfplaten dak stallen.
Omgeving	Buiten
Primaire drager	Infrastructuur hemelwater (opvang en afvoer)
Gebondenheid resten	Niet hecht
Hoeveelheid (gewicht - aantal)	<ul style="list-style-type: none"> 5,00 kg - 1 stuk
Totaal gewicht	5,00 kg
Eenvoudig bereikbaar	Ja
Identificatiemethode	Vaststelling zonder monstername
Opmerking	<p>De hoeveelheid is een schatting.</p> <p>Slib afkomstig van asbesthoudende dakbedekking kan asbestvezels bevatten.</p>

- Verwijder het asbestafval.
- Voer bijkomende staalname(s) uit.

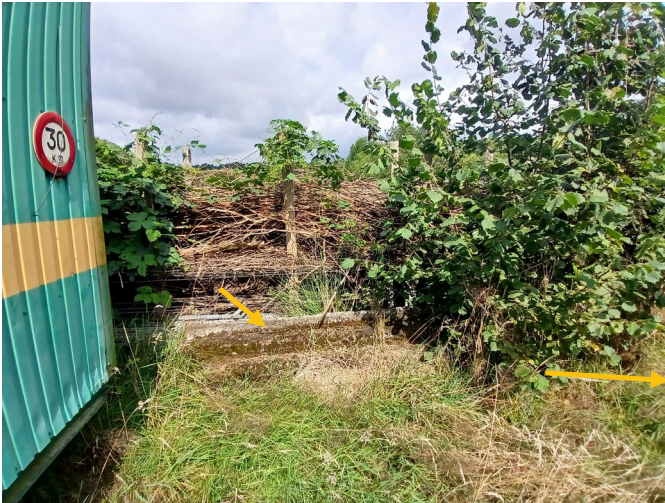
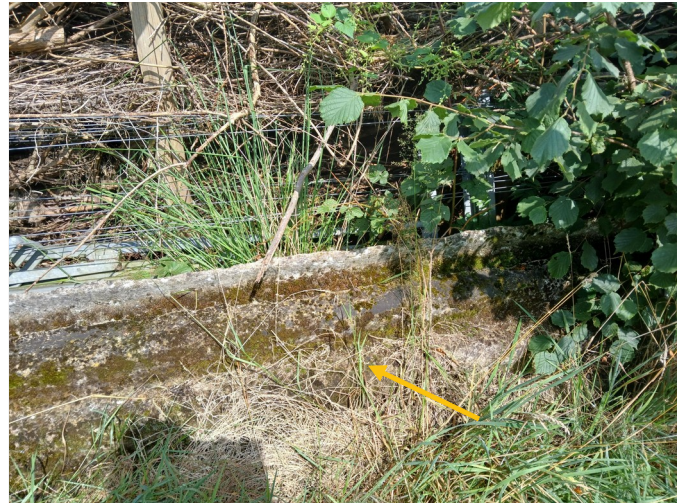
Het asbestmateriaal valt onder de mijlpaal van 2040.

Beschrijving	Losse golfplaten
Type afvalstof	Betreft stock-voorraad of gedemonteerde asbestmaterialen
Aanwezige resten	Geen resten aanwezig
Omgeving	Buiten
Primaire drager	Gedemonteerd of buitengebruik gesteld materiaal
Asbestmaterialen	<ul style="list-style-type: none">Dak- en gevelbekleding - Golfplaat
Bindmiddel van asbestmateriaal	Cement
Gebondenheid op basis van bindmiddel	Hecht
Hoeveelheid (gewicht - aantal)	<ul style="list-style-type: none">100,00 kg - 1 stuk
Totaal gewicht	100,00 kg
Eenvoudig bereikbaar	Ja
Identificatiemethode	Vaststelling zonder monstername
Opmerking	<p>De hoeveelheid is een schatting.</p> <p>De golfplaten liggen verspreid tussen de struiken.</p>

- Verwijder het asbestafval.
- Vermijd het bewerken of het intensief betreden (belopen, rijden, ...) van de verontreinigde zone. Is dit niet mogelijk vraag dan advies aan een erkend bodemsaneringsdeskundige voor verdere maatregelen.

- Eenvoudige handelingen: mag via doe-het-zelf of door werknemer(s) met opleidingsattest eenvoudige handelingen
De platen zonder te breken of te beschadigen dubbel verpakt afvoeren in speciaal daar voor voorziene asbestafvalzakken. Gebruik hiervoor persoonlijke beschermingsmiddelen: wegwerphandschoenen, FFP3-mondmasker en Tyvepak.

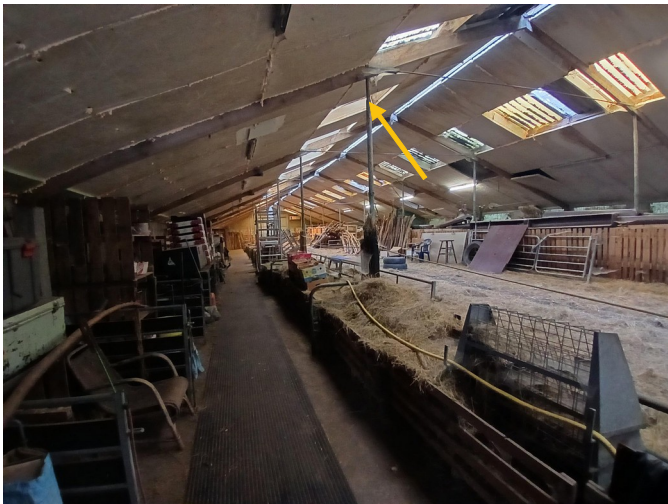
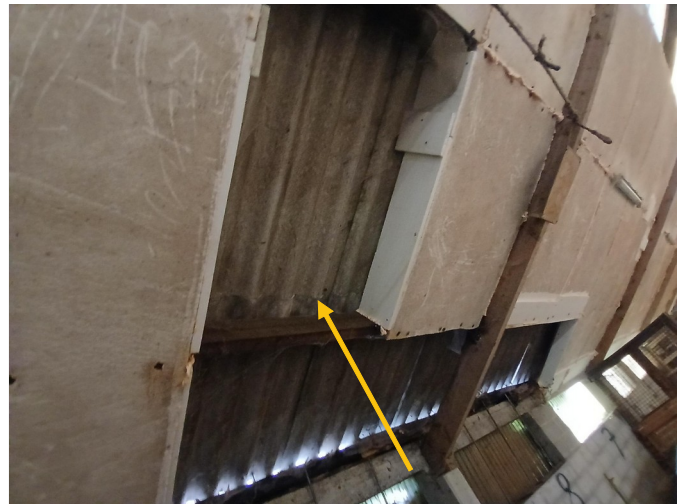
Eindbeoordeling materiaalisico	Verhoogd materiaalisico en/of verhoogde kans op vezelvrijgave
--------------------------------	---

Gebondenheid	Categorie 1: hechtgebonden in oorsprong
Asbestsoort (vezeltype)	Alleen chrysotiel
Asbestconcentratie	Laag (< 50%)
Afschermingsgraad van het gehele materiaal	Geheel of deels (ook) vrij aan de binnenlucht
Toestand van het materiaal	Matig beschadigd, matig verweerd

#	Type	Referentie	Resultaat
3.1	Puntmonster	5 golfplaat stal achteraan	Chrysotiel

Beschrijving	Golfplaten dak stal achteraan
Omgeving	Grenst aan binnen- en buitenlucht
Primaire drager	Schuin dak
Asbestmateriaal	Dak- en gevelbekleding - Golfplaat
Bindmiddel van asbestmateriaal	Cement
Gebondenheid op basis van bindmiddel	Hecht
Hoeveelheid (oppervlakte - aantal)	• 700,00 m ² - 1 stuk
Totale oppervlakte	700,00 m ²
Eenvoudig bereikbaar	Ja
Bevestigingswijze	• Geschroefd
Identificatiemethode	Vaststelling met monstername
Destructieve handeling voor identificatie	Nee
Opmerking	De hoeveelheid is een schatting.

- Zorg voor een veilig beheer. Vermijd het beschadigen van het asbestmateriaal. Controleer de toestand jaarlijks op wijzigingen.
- Verwijder dit asbestmateriaal zo snel mogelijk. Volg de toestand goed op.
- Hemelwater dat afspoelt van asbestcement daken of gevels kan asbestdeeltjes bevatten. Gebruik het enkel voor gesloten circuits (bv. spoelen toiletten). Reinig na het vervangen van het dak of de gevel de dakgoten en regenwaterput of -ton om asbesthoudend sediment of slib te verwijderen

- Eenvoudige handelingen: mag via doe-het-zelf of door werknemer(s) met opleidingsattest eenvoudige handelingen
Bron fixeren en zonder te beschadigen en/of breken wegnemen. | Uitvoering door daartoe opgeleid personeel (8h) of erkend saneerder.
- Eenvoudige handelingen: enkel door erkend asbestverwijderaar
Bron fixeren en zonder te beschadigen en/of breken wegnemen. | Uitvoering door daartoe opgeleid personeel (8h) of erkend saneerder. Omwille van de grote hoeveelheid (samen met de andere stal) is het

aangeraden dit te laten uitvoeren door een erkend asbestverwijderaar.

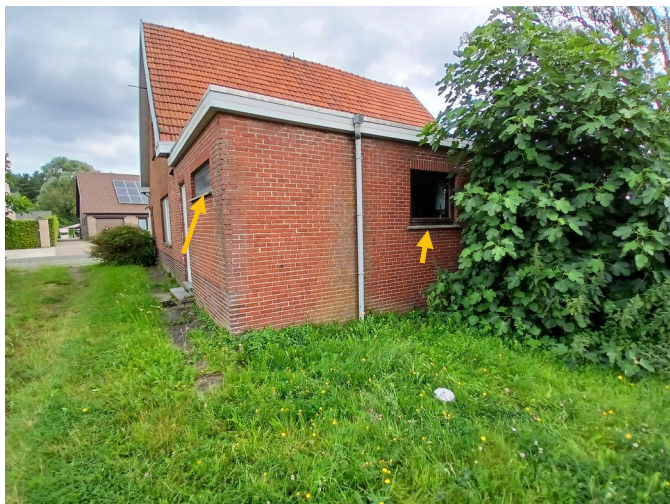
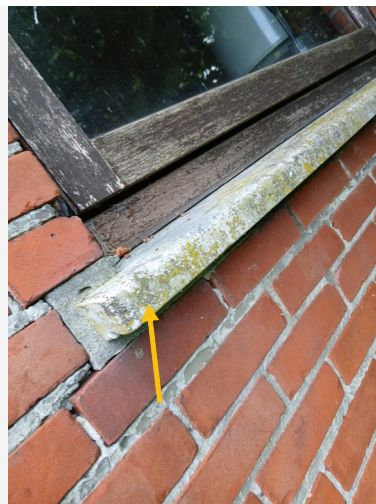
Eindbeoordeling materiaalisico	Laag materiaalisico en/of verlaagde kans op vezelvrijgave
--------------------------------	---

Gebondenheid	Categorie 1: hechtgebonden in oorsprong
Asbestsoort (vezeltype)	Alleen chrysotiel
Asbestconcentratie	Laag (< 50%)
Afschermingsgraad van het gehele materiaal	Geheel of deels vrij aan de buitenlucht
Toestand van het materiaal	Licht beschadigd, licht verweerd. Intact calciumsilicaatmateriaal of categorie III 'gebondenheid'

#	Type	Referentie	Resultaat
5.1	Puntmonster	9 vensterbank	Chrysotiel

Beschrijving	Vensterbanken woning achteraan
Omgeving	Buiten
Primaire drager	Wandopening verticaal (raam, deur, ...)
Asbestmateriaal	Plaat, paneel, tablet - Type Massal
Bindmiddel van asbestmateriaal	Cement
Gebondenheid op basis van bindmiddel	Hecht
Hoeveelheid (oppervlakte - dikte - aantal)	• 0,30 m ² - 2,00 cm - 4 stuks
Totaal volume	0,024 m ³
Eenvoudig bereikbaar	Ja
Bevestigingswijze	• Geklemd
Identificatiemethode	Vaststelling met monstername
Destructieve handeling voor identificatie	Nee
Opmerking	De hoeveelheid is een schatting.

- Zorg voor een veilig beheer. Vermijd het beschadigen van het asbestmateriaal. Controleer de toestand jaarlijks op wijzigingen.

- Eenvoudige handelingen: mag via doe-het-zelf of door werknemer(s) met opleidingsattest eenvoudige handelingen
De vensterbanken losmaken en verwijderen zonder te breken of te beschadigen. Gebruik hiervoor de nodige persoonlijke beschermingsmiddelen.

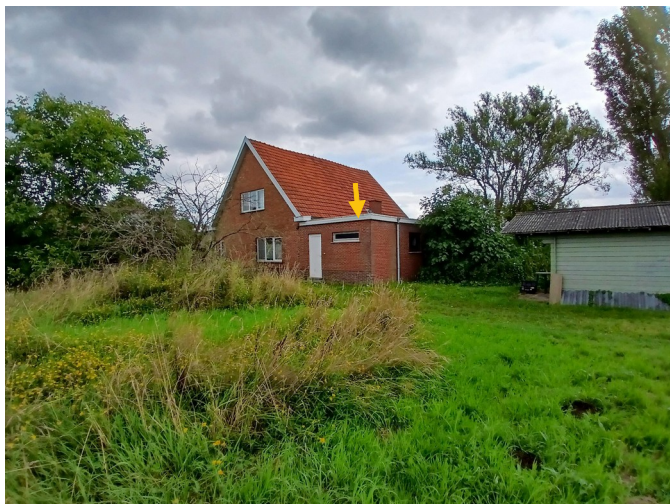
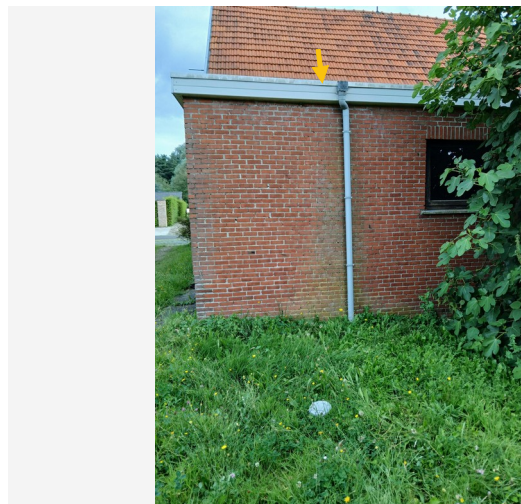
Eindbeoordeling materiaalrisico	Laag materiaalrisico en/of verlaagde kans op vezelvrijgave
---------------------------------	--

Gebondenheid	Categorie 1: hechtgebonden in oorsprong
Asbestsoort (vezeltype)	Crocidoliet aanwezig
Asbestconcentratie	Laag (< 50%)
Afschermingsgraad van het gehele materiaal	Geheel of deels vrij aan de buitenlucht
Toestand van het materiaal	Licht beschadigd, licht verweerd. Intact calciumsilicaatmateriaal of categorie III 'gebondenheid'

Beschrijving	Roofing plat dak
Omgeving	Buiten
Primaire drager	Plat dak
Asbestmateriaal	Dak- en gevelbekleding - Roofing
Bindmiddel van asbestmateriaal	Bitumen (roofing, teer, asfalt)
Gebondenheid op basis van bindmiddel	Hecht
Hoeveelheid (oppervlakte - aantal)	• 35,00 m ² - 1 stuk
Totale oppervlakte	35,00 m ²
Eenvoudig bereikbaar	Ja
Bevestigingswijze	• Verlijmd, ingegoten, versmeerd
Identificatiemethode	Vaststelling zonder monstername Motivatie: Groot risico op structurele gevolgschade (lekschade, werking installatie,...)
Destructieve handeling voor identificatie	Nee
Opmerking	De hoeveelheid is een schatting. Het platte dak bevat een roofinglaag welke asbesthoudend kan zijn. Staalname is echter niet uitgevoerd voor kans op lekken en gevolgschade. Bij renovatie of sloop, dient hier een staal van genomen te worden.

- Zorg voor een veilig beheer. Vermijd het beschadigen van het asbestmateriaal. Controleer de toestand jaarlijks op wijzigingen.
- Voer bijkomende staalname(s) uit.

- Eenvoudige handelingen: mag via doe-het-zelf of door werknemer(s) met opleidingsattest eenvoudige handelingen
De roofing met onderliggende dakstructuur integraal verwijderen als asbesthoudende afval. Bron fixeren en onder constante verneveling zo min mogelijk beschadigen bij het wegnemen.
Uitvoering door opgeleid personeel en/of erkend saneerder en volgens de richtlijnen uit de Codex, boek VI, Titel 3.

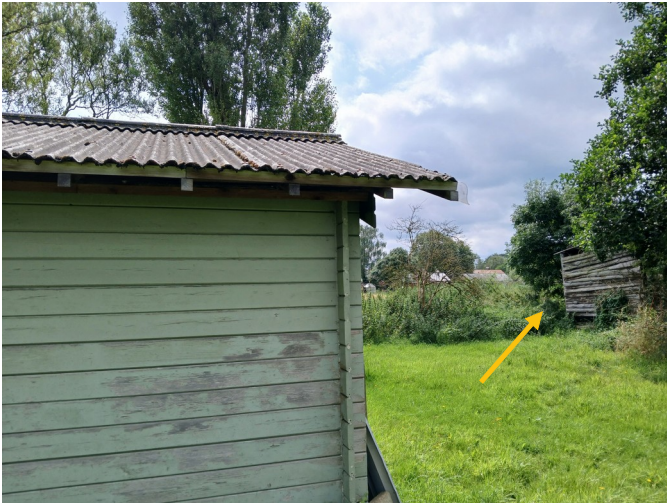
Reden: Overwoekerende vegetatie

Uitleg van de asbestdeskundige: Rondom de stallen is er een overwoekerende vegetatie waardoor er hier geen volledig onderzoek kan uitgevoerd worden.

Het gaat vooral over de zones naast de stalen en de constructie links naast de stal vooraan.

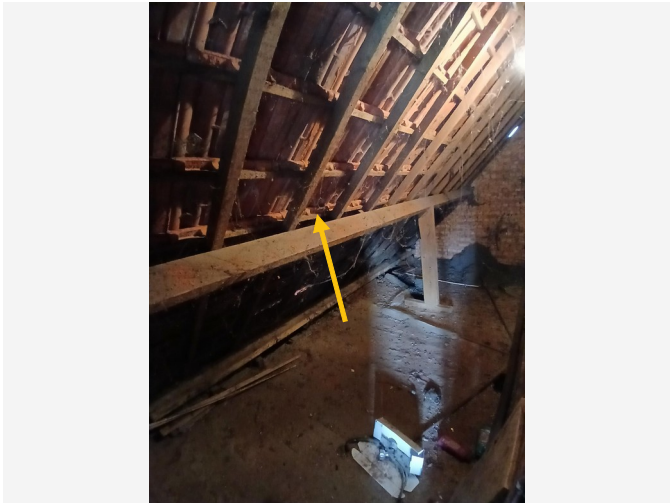
Het schuine dak van de woning bevat geen onderdak. Vanuit de zolder/berging op verdieping +1 konden de pannen rechtstreeks waargenomen worden.

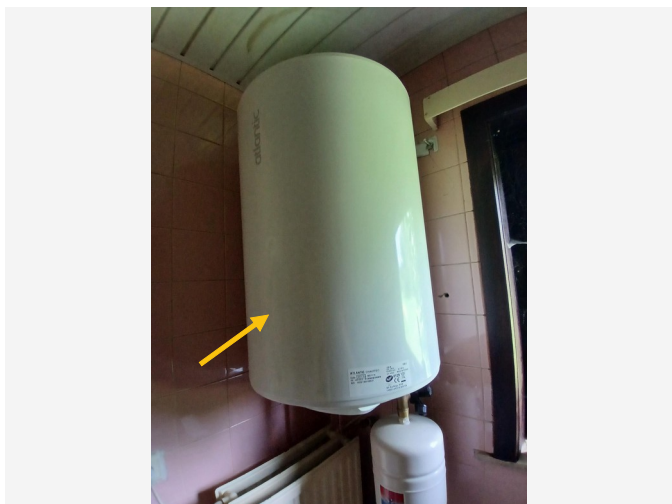
Het jaartal van de boilers in de badkamer beneden en de keuken boven zijn niet gekend. Indien deze van voor 2001 dateren is het mogelijk dat deze asbesthoudende materialen bevatten. Dit is echter niet waarneembaar.

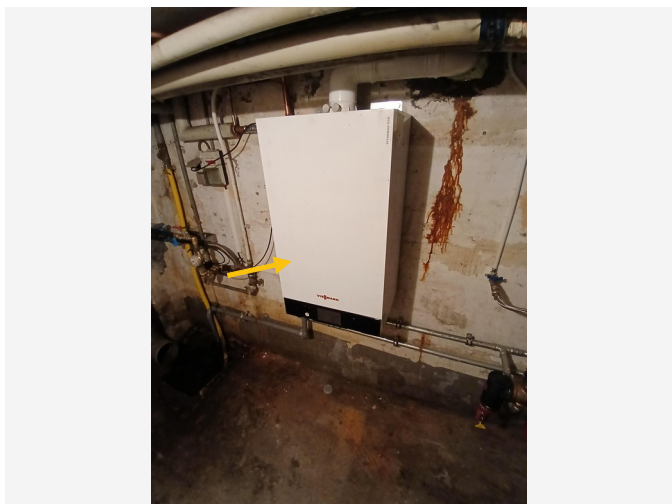
De CV-ketel van het merk Viessmann, die zich in de kelder bevindt, dateert uit 2016 en bevat bijgevolg geen asbesthoudende materialen.

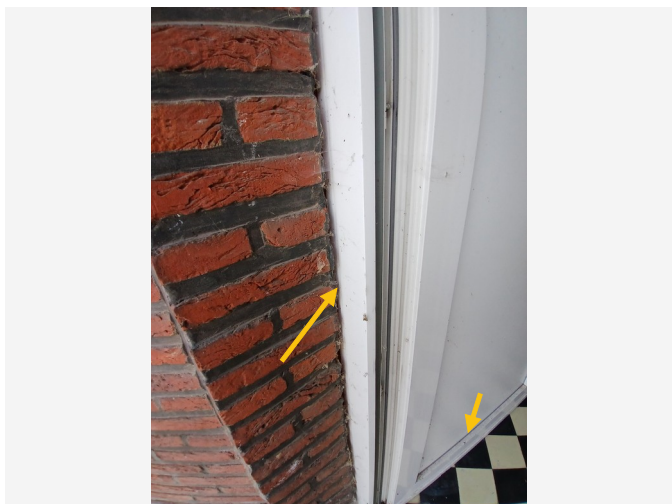
Bij de afwerking van de ramen is geen asbestverdachte mastiek visueel zichtbaar. Tussen muur en profiel is geen mastiek zichtbaar en de afkitting van de ramen en profiel bestaat uit silicone.

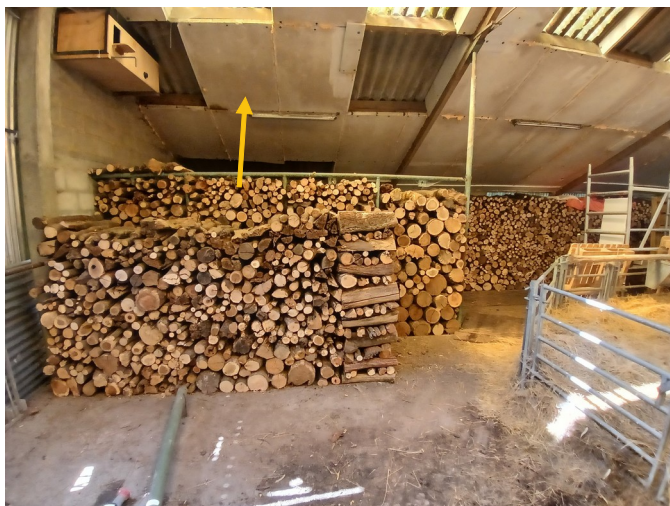
De stal vooraan heeft geen onderdak. Hierbij zijn de golfplaten rechtstreeks zichtbaar.

Bij de stal achteraan zijn er geen asbestverdachte platen gebruikt als afwerking van het dak aan de binnenkant.

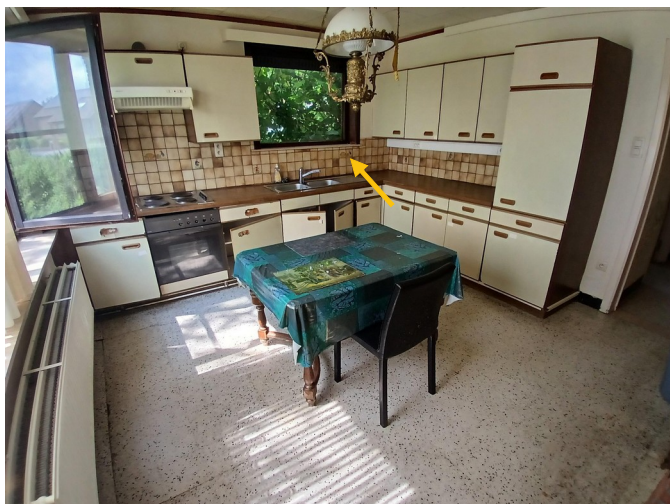
De tegellijm achter de faiencetegels kan asbesthoudend zijn. Staalname hiervan is echter niet mogelijk binnen het kader van niet-destructief onderzoek. Wanneer een destructief onderzoek uitgevoerd wordt of bij renovatie, dient hiervan een staalname te gebeuren. De tegels bevinden zich op verschillende plaatsen (keukens en badkamers).

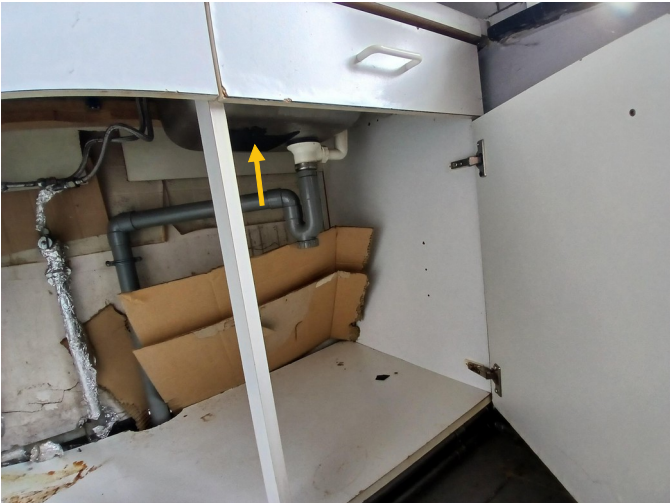
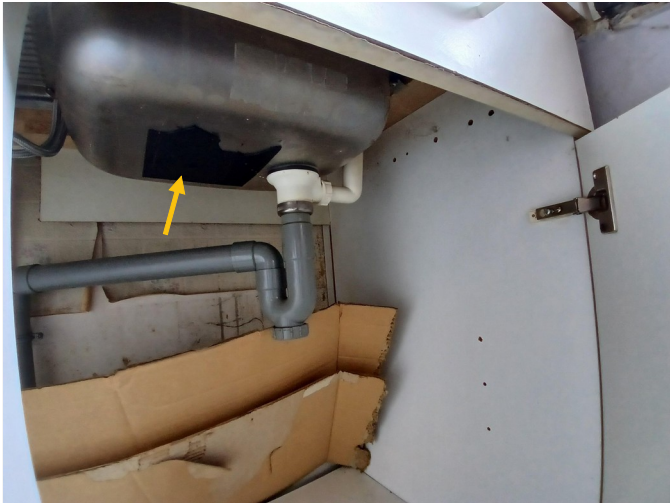
Geen asbest

#	Type	Referentie	Resultaat
14.1	Puntmonster	6 bitumensticker keuken boven	Geen asbest

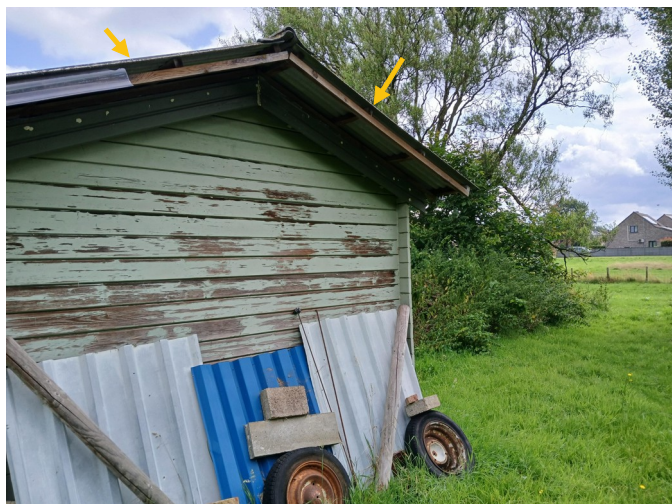
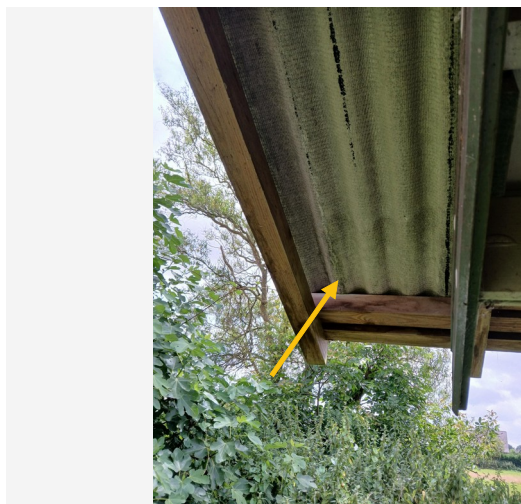
Fiche 15: Golfplaten dak tuinhuis

Geen asbest

#	Type	Referentie	Resultaat
15.1	Puntmonster	3 golfplaat tuinhuis	Geen asbest

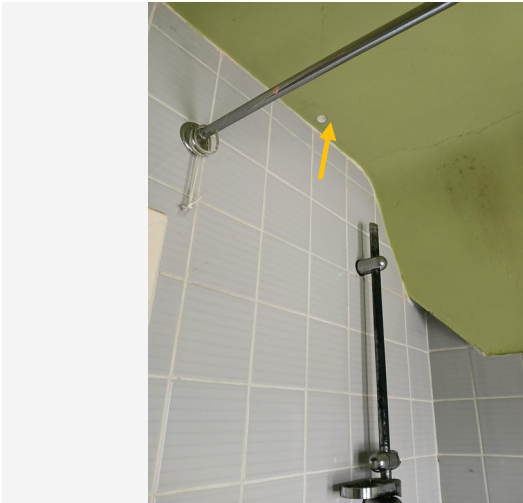
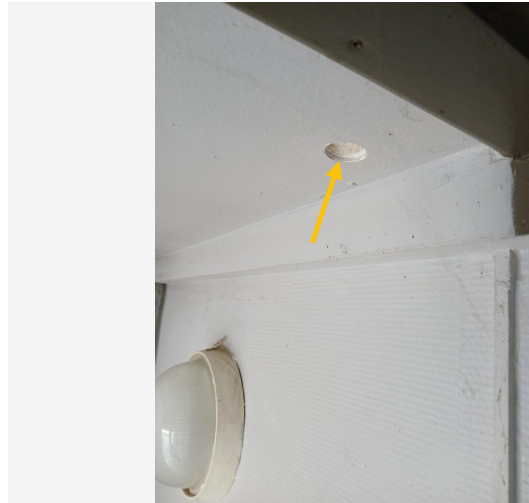
Fiche 16: Pleisterwerk plafonds woning

Geen asbest

#	Type	Referentie	Resultaat
16.1	Mengmonster	8 pleister plafonds	Geen asbest

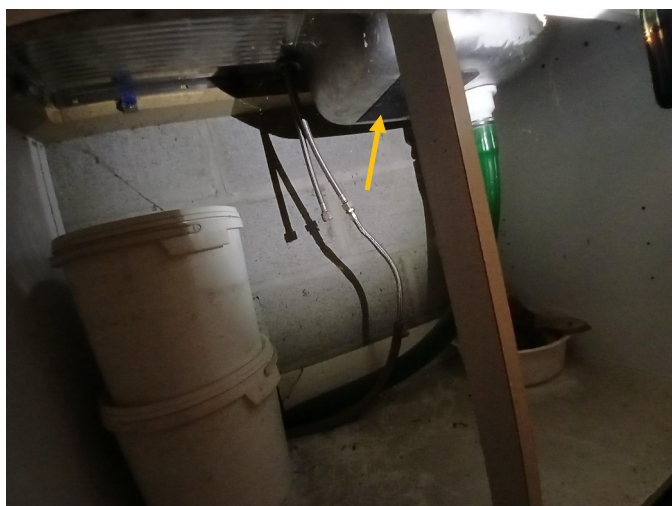
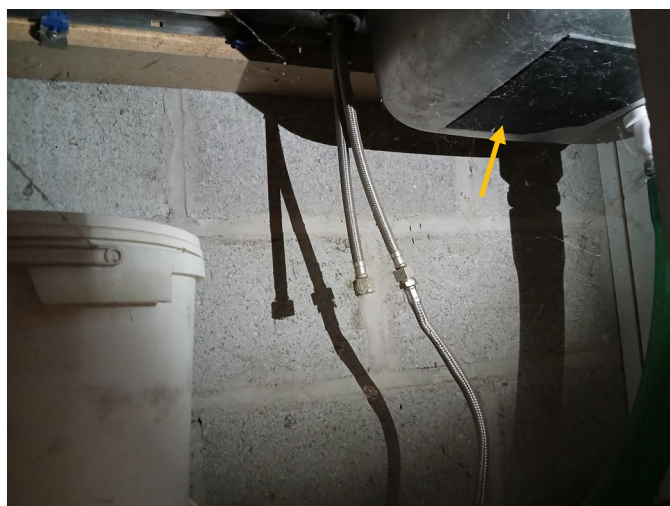
Geen asbest

Beschrijving	Bitumensticker wasbak stal
Omgeving	Binnen
Primaire drager	Inrichting (meubilair, ...)
Bindmiddel van materiaal	Bitumen (roofing, teer, asfalt)
Gebondenheid op basis van bindmiddel	Hecht
Hoeveelheid (gewicht - aantal)	• 0,20 kg - 1 stuk
Totaal gewicht	0,20 kg
Identificatiemethode	Vaststelling met monstername
Destructieve handeling voor identificatie	Nee
Opmerking	De hoeveelheid is een schatting.
