# Asbestinventarisatattest

Visserstraat 21, 9070 Destelbergen

Attestnummer : 20250213-000230.000

Uitgegeven op : 13.02.2025

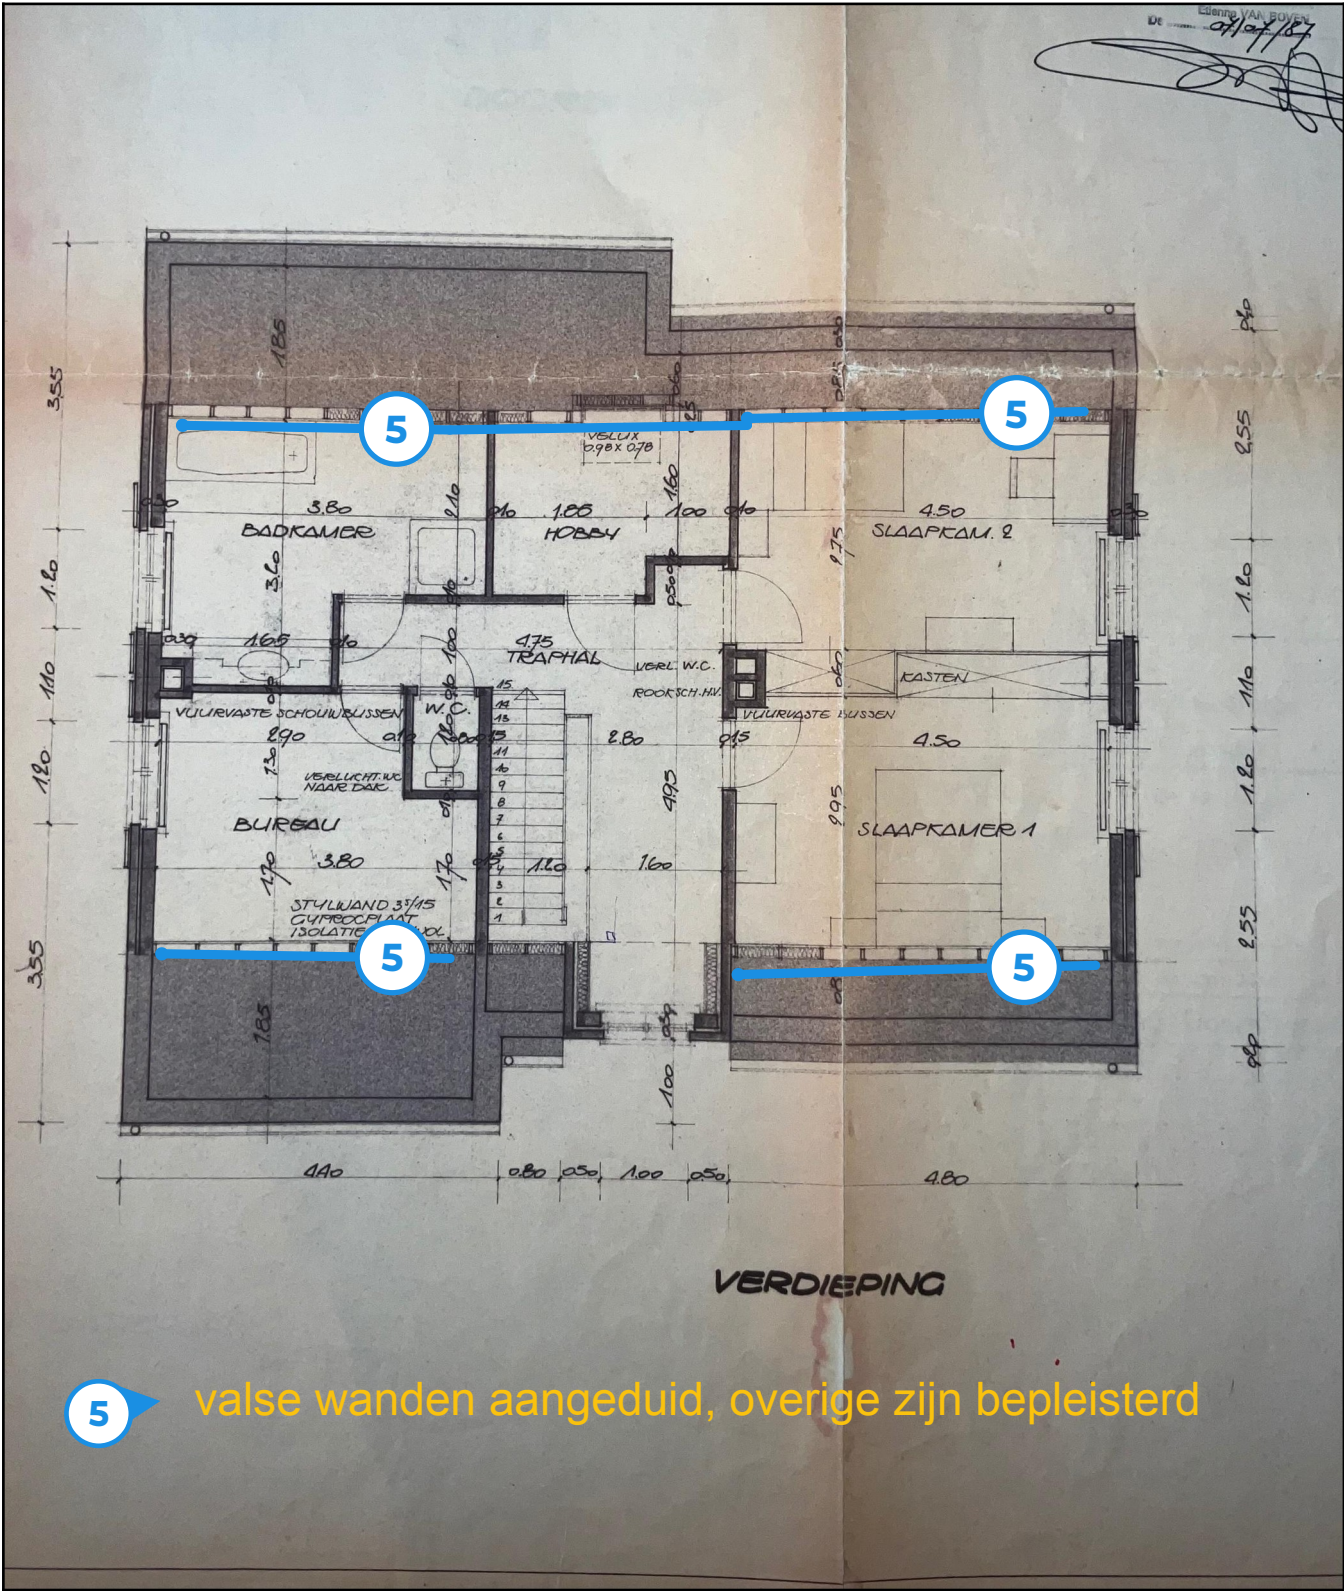
Plan 1.4: 1e verdieping pleister wand

5 valse wanden aangeduid, overige zijn bepleisterd

5. 001 Pleister Wand (met enkele valse wanden)	Geen asbest	-
--	-------------	---

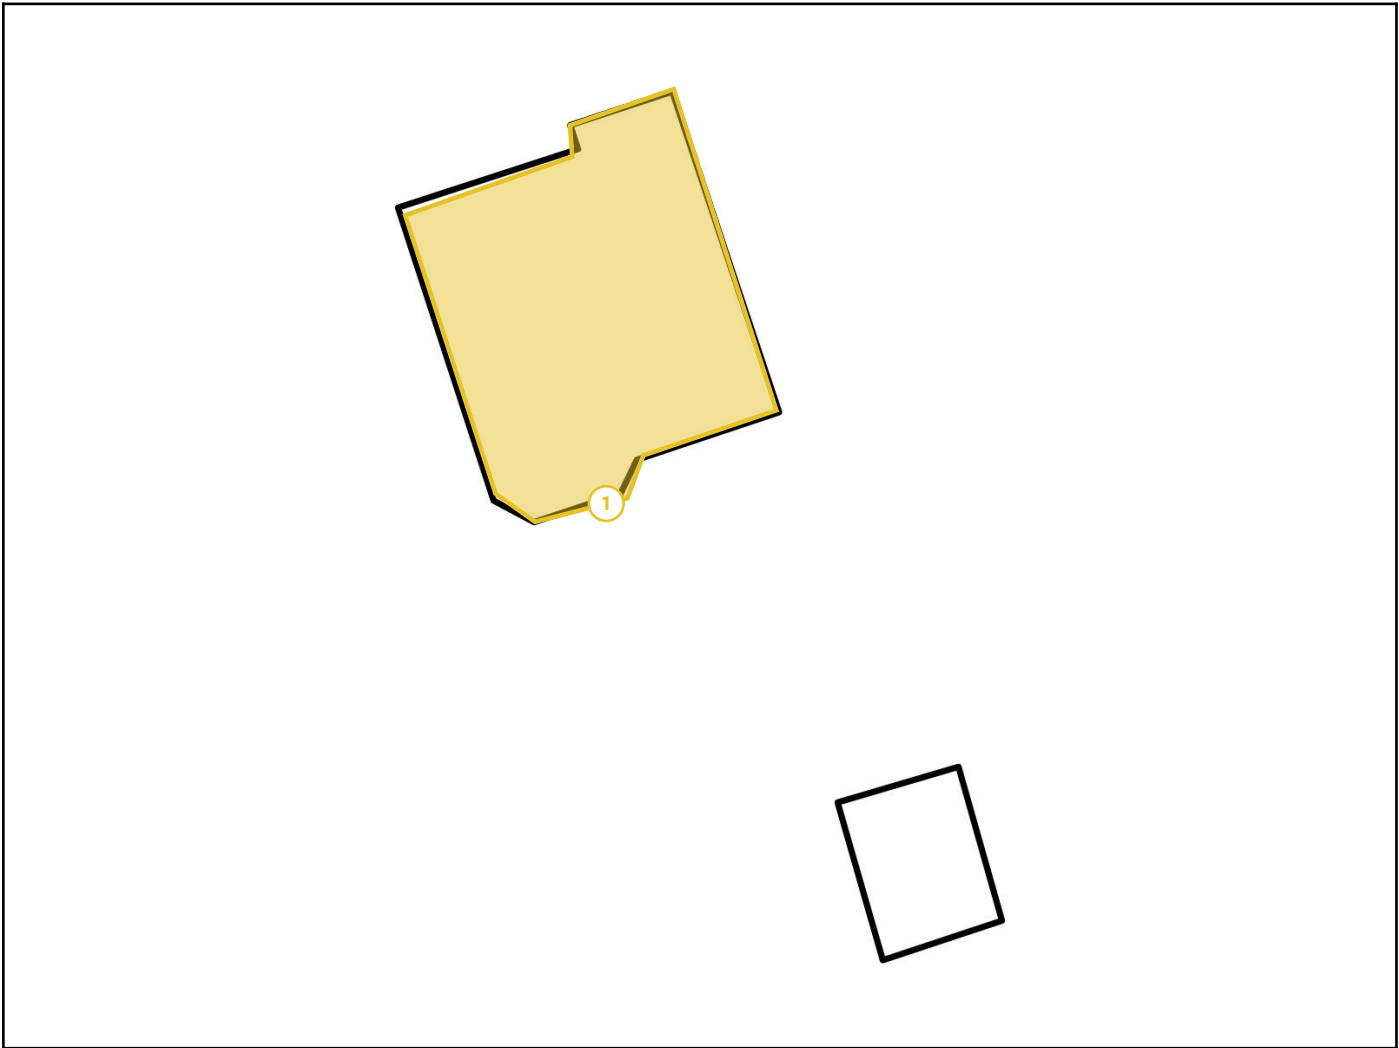
# Plan 1.7: Hoofdgebouw plan

Beschrijving	Type	Actie
1. Onderdak (zonder staalname)	Asbestmateriaal	Zorgvuldig beheren

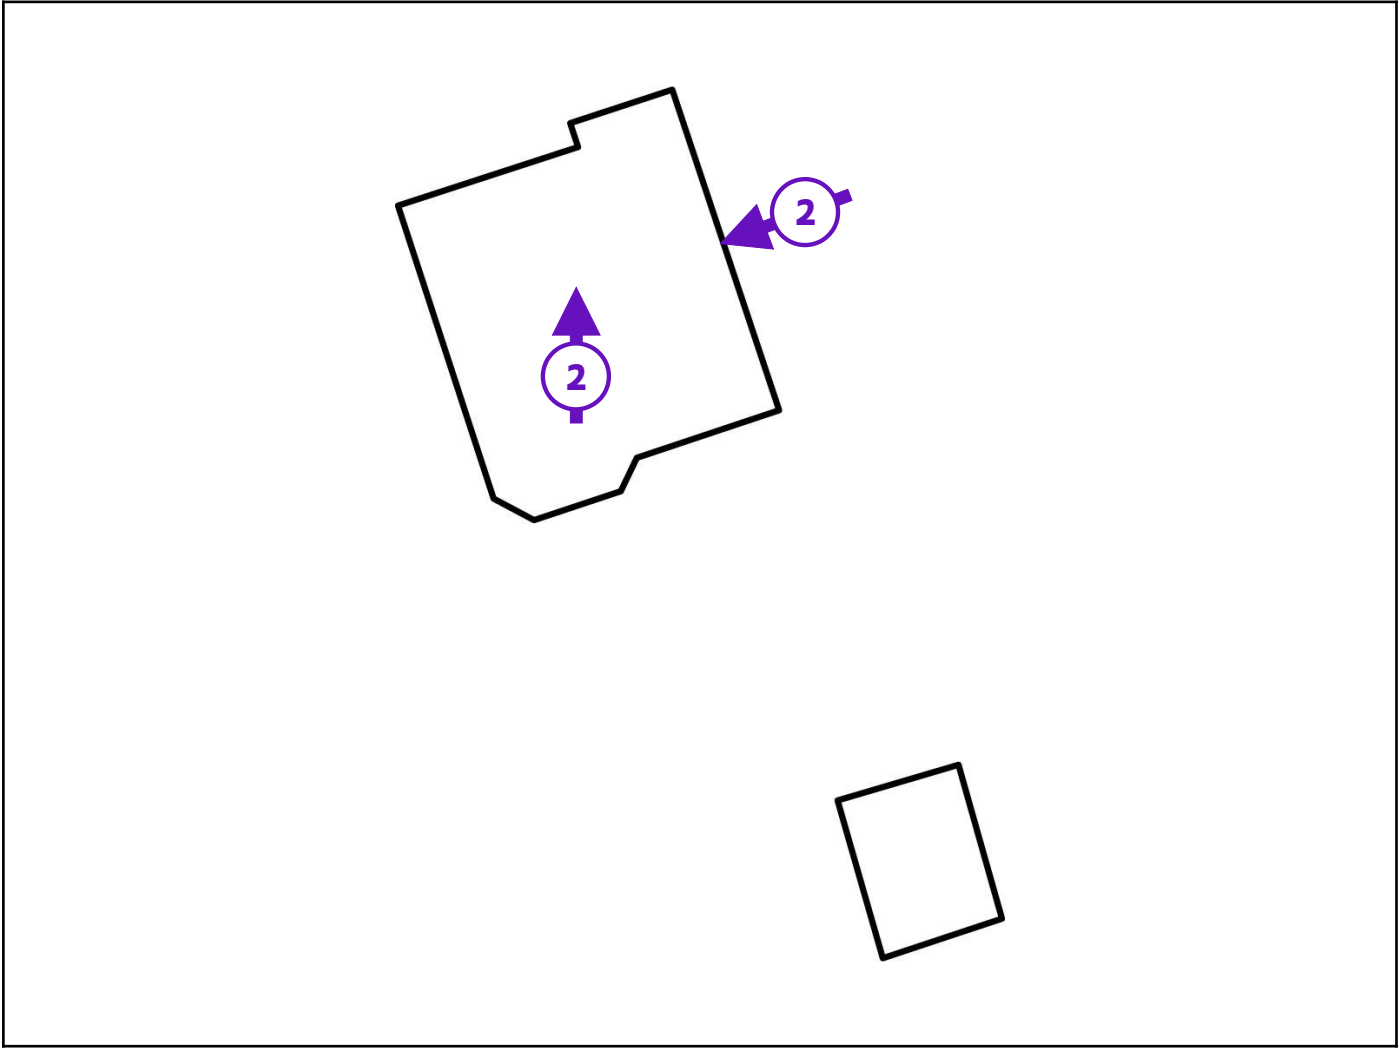
# Plan 1.8: Hoofdgebouw plan

Beschrijving	Type	Actie
2. Open Schouw	Beperking	-

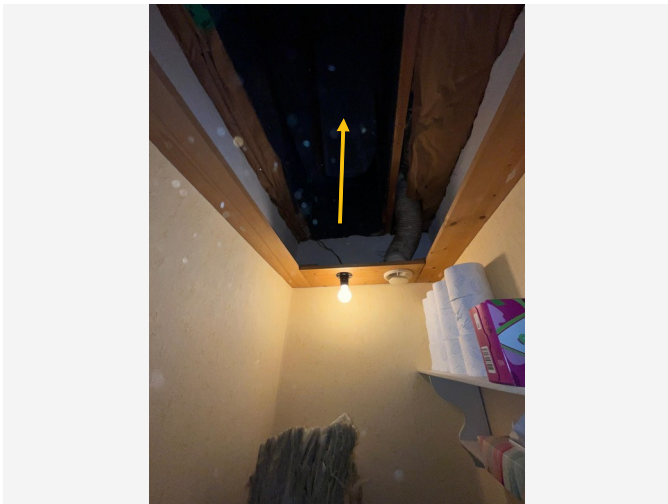
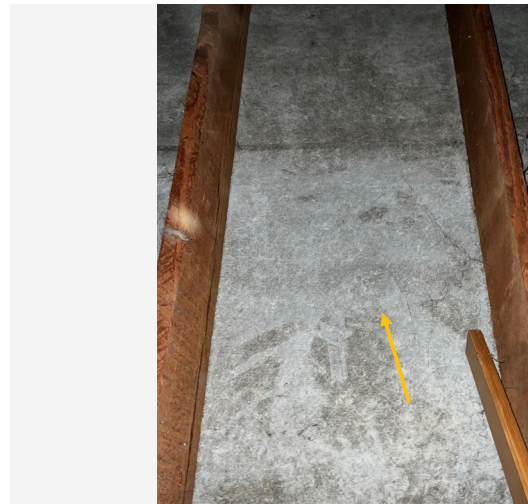
Het asbestmateriaal valt onder de mijlpaal van 2040.

- Een vastgesteld asbesthoudend onderdak mag niet definitief ingesloten worden , dit dient verplicht verwijderd te worden als het bij werken bereikbaar wordt. (vb bij vernieuwen van de dakbedekking onderdak mee verwijderen )

Eindbeoordeling materiaalrisico	Zeer laag materiaalrisico en/of zeer lage kans op vezelvrijgave
---------------------------------	---

Gebondenheid	Categorie 1: hechtgebonden in oorsprong
Asbestsoort (vezeltype)	Crocidoliet aanwezig
Asbestconcentratie	Laag (< 50%)
Afschermingsgraad van het gehele materiaal	Stootvaste afscherming of omkasting
Toestand van het materiaal	Licht beschadigd, licht verweerd. Intact calciumsilicaatmateriaal of categorie III 'gebondenheid'

Beschrijving	Onderdak (zonder staalname)
Omgeving	Binnen
Primaire drager	Schuin dak
Asbestmateriaal	Dak- en gevelbekleding - Plaat
Bindmiddel van asbestmateriaal	Cement
Gebondenheid op basis van bindmiddel	Hecht
Hoeveelheid (oppervlakte - dikte - aantal)	<ul style="list-style-type: none"><li>• 100,00 m<sup>2</sup> - 0,28 cm - 1 stuk</li></ul>
Totaal volume	0,28 m <sup>3</sup>
Eenvoudig bereikbaar	<p>Nee</p> <ul style="list-style-type: none"><li>• Het asbestmateriaal is bedekt (uitgezonderd laag verf, coating, behang, kunststof, textiel) en het wegnemen van het bedekkende materiaal kan niet zonder het bedekkende materiaal te beschadigen.</li></ul>
Bevestigingswijze	<ul style="list-style-type: none"><li>• Geklemd</li><li>• Genageld, geniet</li><li>• Onbekend</li></ul>
Identificatiemethode	Vaststelling zonder monsternamen
Destructieve handeling voor identificatie	Nee
Opmerking	De vermelde oppervlaktes en volumes betreffen een beredeneerde schatting. Er worden geen rechten verleend aan deze oppervlaktes/volumes. De dikte is een schatting die voorkomt uit monsterplaatsen en is daarom niet altijd representatief

Zorgvuldig beheren

- Zorg voor een veilig beheer. Vermijd het beschadigen van het asbestmateriaal. Controleer de toestand jaarlijks op wijzigingen.
- Zorg voor een veilig beheer en verwijder dit asbestmateriaal wanneer het bij werken eenvoudig bereikbaar wordt. Controleer de toestand jaarlijks op wijzigingen.
- Hemelwater dat afspoelt van asbestcement daken of gevels kan asbestdeeltjes bevatten. Gebruik het enkel voor gesloten circuits (bv. spoelen toiletten). Reinig na het vervangen van het dak of de gevel de dakgoten en regenwaterput of -ton om asbesthoudend sediment of slib te verwijderen

- Eenvoudige handelingen: mag via doe-het-zelf of door werknemer(s) met opleidingsattest eenvoudige handelingen  
Opgeleid personeel (dak werker met 8u basisopleiding asbest)

indien de platen eenvoudig te verwijderen zijn zonder kans op breken kan dit via doe-het-zelf of door werknemer(s) met opleidingsattest eenvoudige handelingen; Dek de zoldervloer af met plastic folie . dragen van de nodige beschermingsmiddelen (mondmasker ffp3, handschoenen,tyvec CAT III type 5/6 ) Verwijder de dakpannen. Fixeer het plaatmateriaal , de asbesthoudende platen één voor één en in hun geheel verwijderen.

Niet gooien, niet breken. Verwijder onder verneveling of tussentijds voldoende bevochtigen tijdens de volledige duur van de werken. Reinig nadien de draagstructuur met vochtige doeken (+stofzuiger met absoluut filter kan niet gehuurd worden dus voor een particulier niet mogelijk .) Alle werknemer(s) moeten wel beschikken over een opleidingsattest eenvoudige handelingen 8u

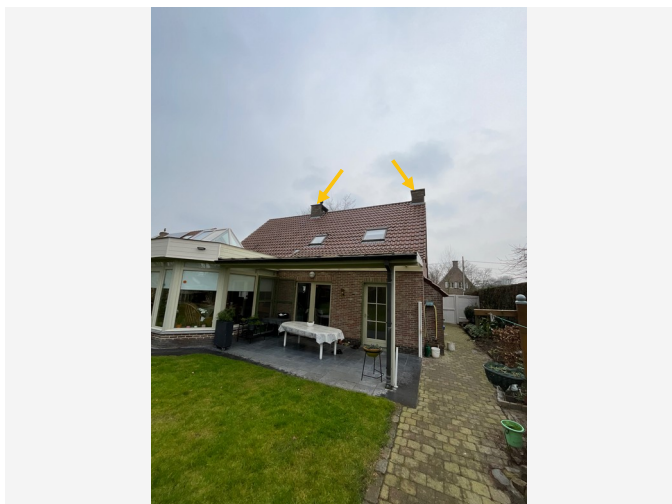
**Reden:** Het te onderzoeken materiaal situeert zich hoger dan 3,50 m te rekenen vanaf een veilige ondergrond

**Uitleg van de asbestdeskundige:** Bij werken (dak of reiniging schouw) kan een stelling geplaatst worden, het is niet duidelijk of er asbestverdachte materialen aanwezig zijn in de schouw.

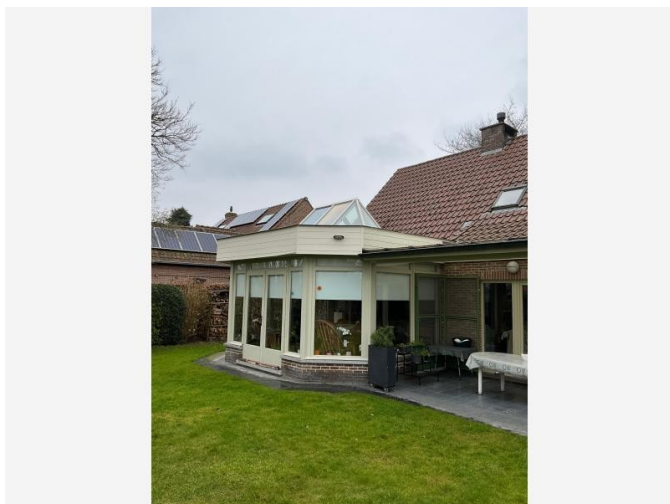
3. Veranda	Uitsluiting	-
------------	-------------	---

**Bouwjaar:** 2002

*Constructies gebouwd vanaf 2001 moeten niet onderzocht worden*

Opmerking	De veranda werd pas in 2002 geplaatst, bijgevolg zijn alle materialen asbestvrij. Stedenbouwkundige goedkeuring ter bewijs in bijlage.
-----------	--

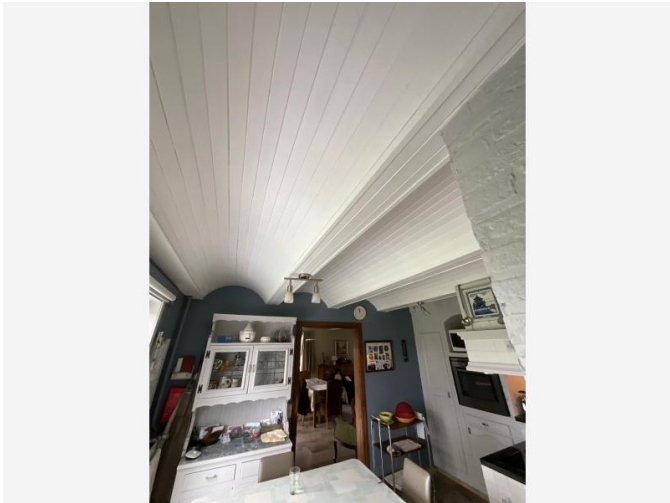
Alle plafonds in de woning bestaan uit hetzij gipskarton, pvc of houten latten... mogelijks bevindt er zich nog oud pleisterwerk achter deze plafonds. Te controleren bij eventuele werken.

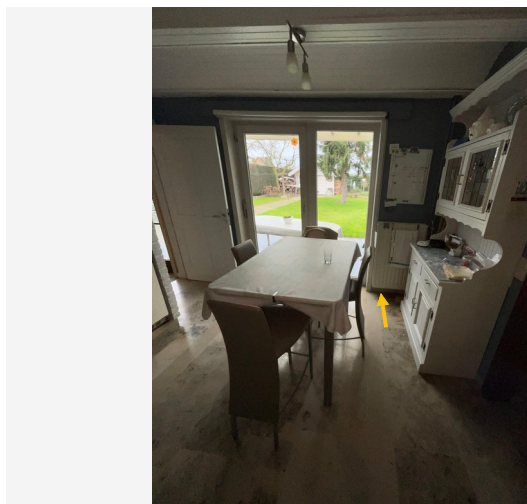
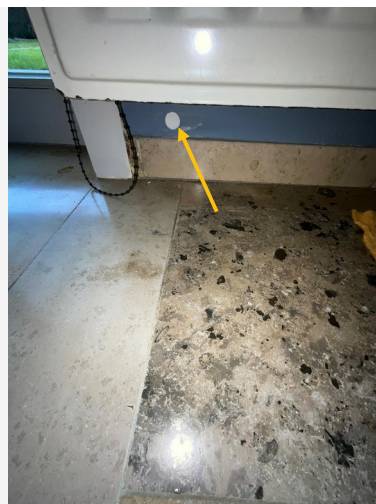
Geen asbest

#	Type	Referentie	Resultaat
5.1	Mengmonster	001	Geen asbest

Beschrijving	001 Pleister Wand (met enkele valse wanden)
Omgeving	Binnen
Primaire drager	Binnenwand
Bindmiddel van materiaal	Gips - kalk
Gebondenheid op basis van bindmiddel	Niet-hechtgebonden
Hoeveelheid (oppervlakte - dikte - aantal)	• 200,00 m <sup>2</sup> - 0,40 cm - 1 stuk
Totaal volume	0,80 m <sup>3</sup>
Identificatiemethode	Vaststelling met monstername
Destructieve handeling voor identificatie	Nee
Opmerking	<p>Volgens het inspectieprotocol is een monstername van het pleisterwerk verplicht om dit te identificeren als niet-asbesthoudend.</p> <p>Locatie staalnames: individuele ruimte: Woonkamer/ natte ruimte: keuken / traphal: inkomhal</p> <p>De vermelde oppervlaktes en volumes betreffen een beredeneerde schatting. Er worden geen rechten verleend aan deze oppervlaktes/volumes. De dikte is een schatting die voorkomt uit de monsterplaatsen en is daarom niet altijd representatief. Er bevinden zich enkele valse wanden. Het is niet duidelijk of er pleisterwerk aanwezig is achter deze valse wanden, het is aangewezen om bijkomend onderzoek uit te voeren bij werken.</p>
