Asbestinventarisatetest

Peter Benoitstraat 3, 3191 Boortmeerbeek

Attestnummer : 20250318-000281.000

Uitgegeven op : 18.03.2025

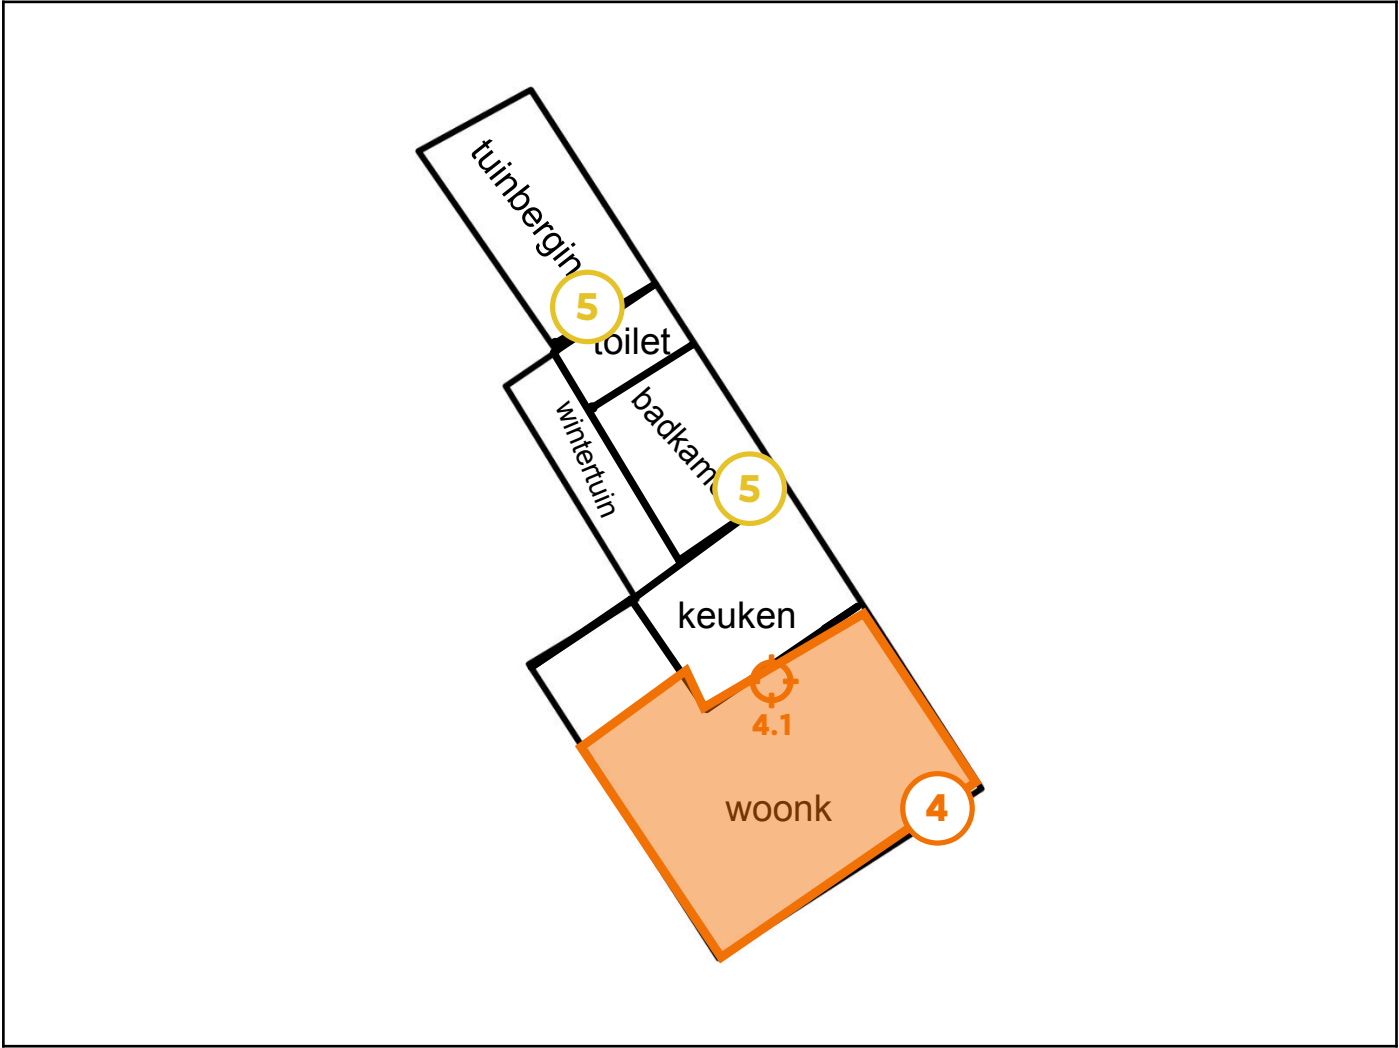
Plan 1.1: Gelijkvloers

Beschrijving	Type	Actie
4. Vinyl	Asbestmateriaal	Verwijderen
4.1 Code: MM003	Puntmonster	-
5. Bakelieten toepassingen	Asbestmateriaal	Zorgvuldig beheren

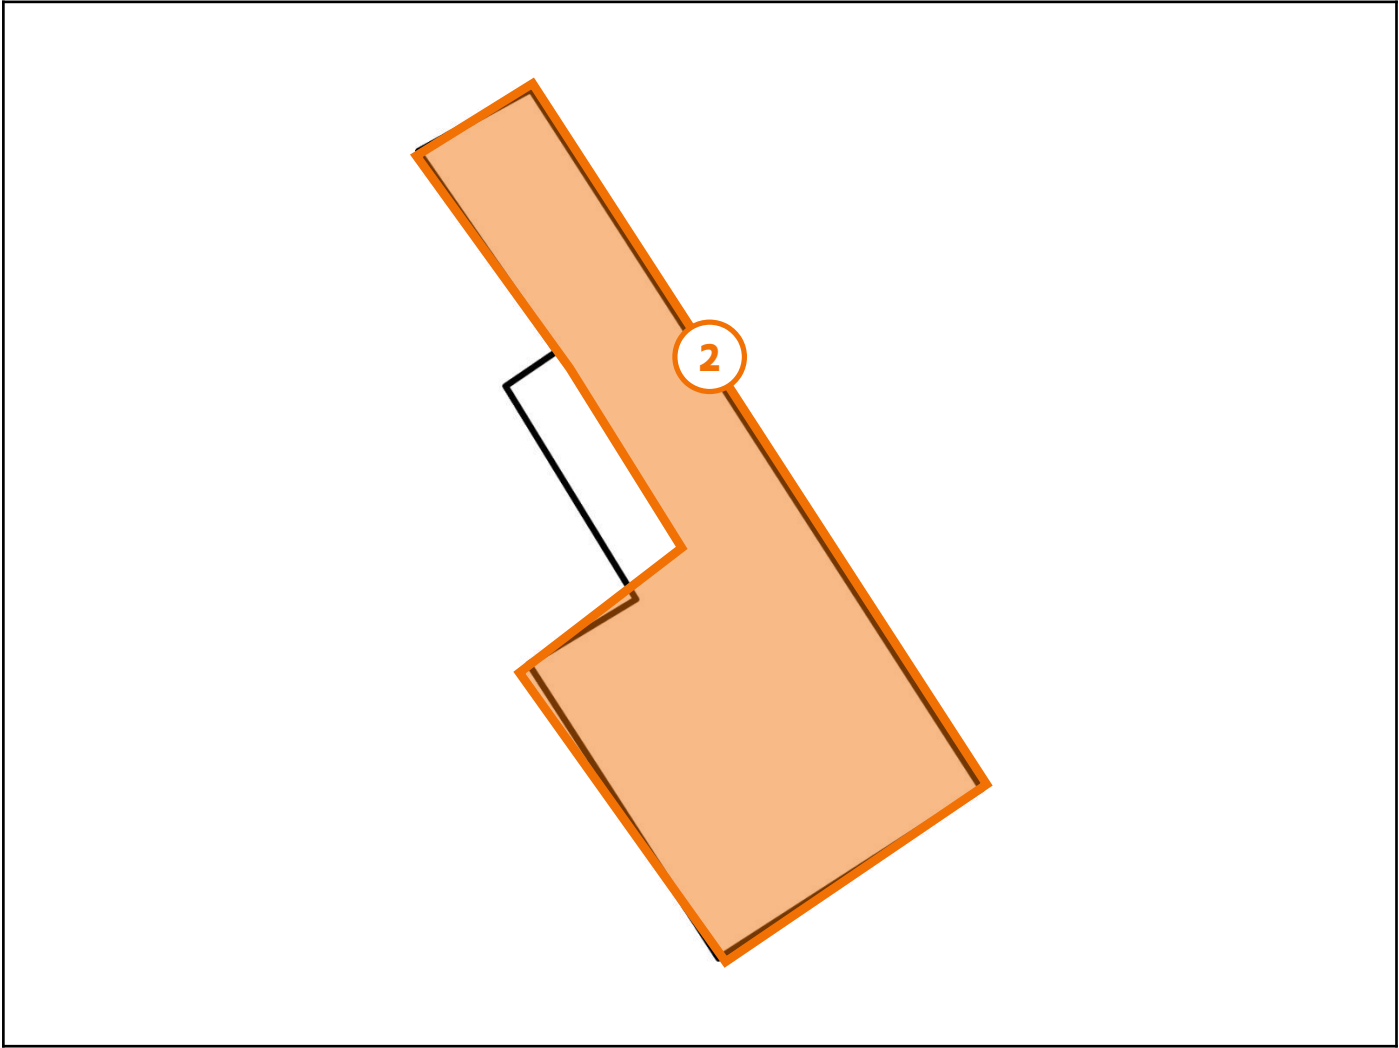
Plan 1.6: Dak

Beschrijving	Type	Actie
2. leien dak	Asbestmateriaal	Verwijderen

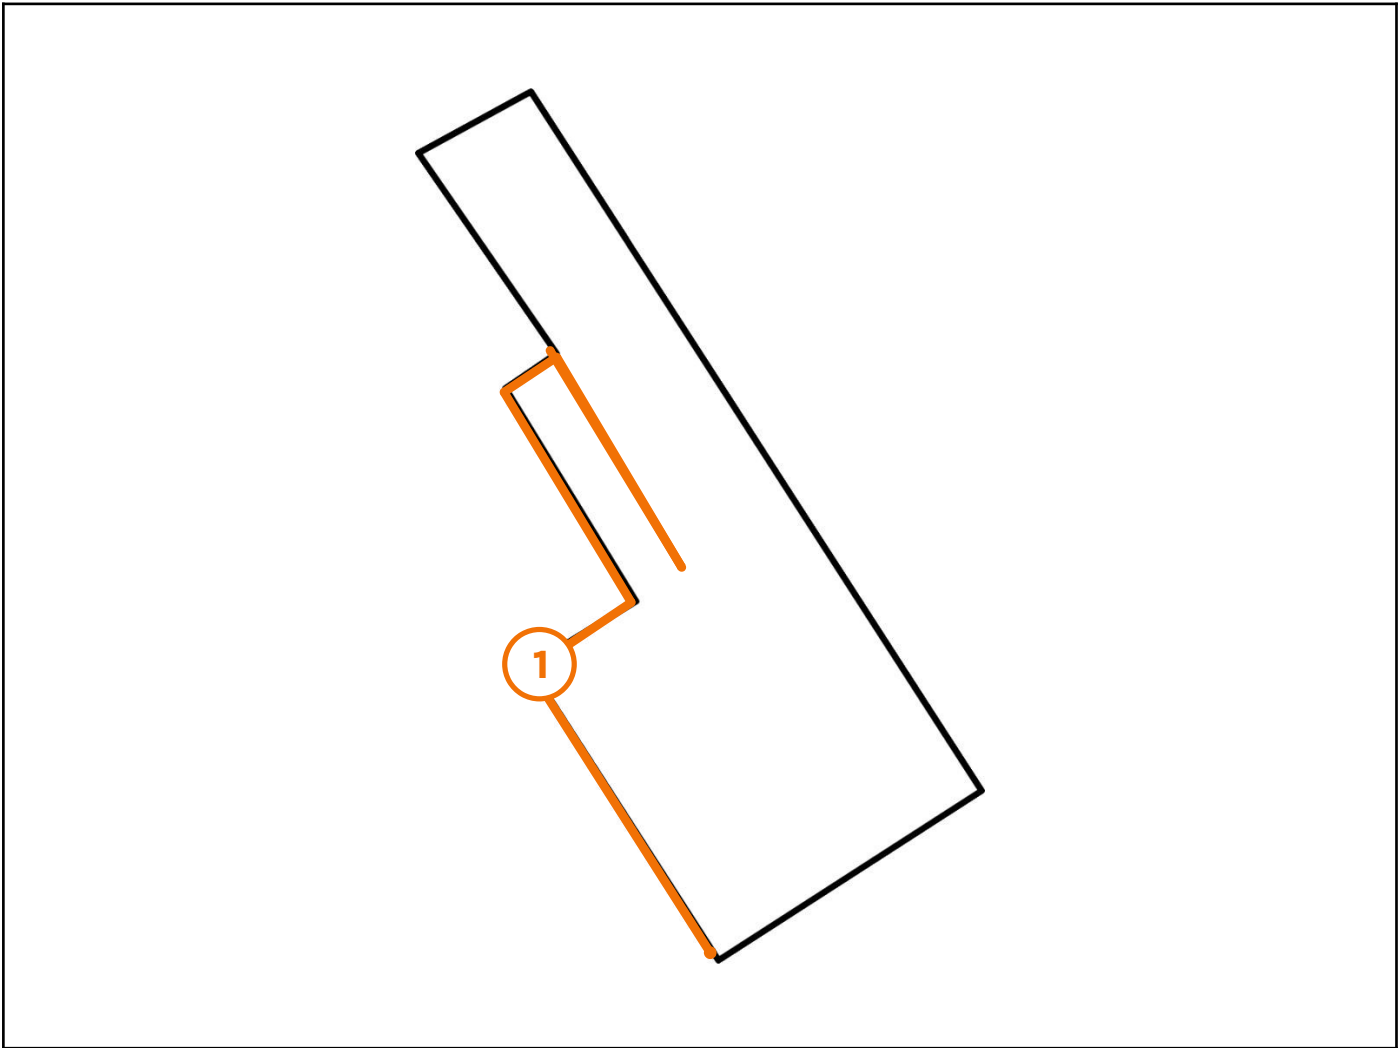
Plan 1.7: Gevelbekleding

Beschrijving	Type	Actie
1. Leien gevel	Asbestmateriaal	Verwijderen

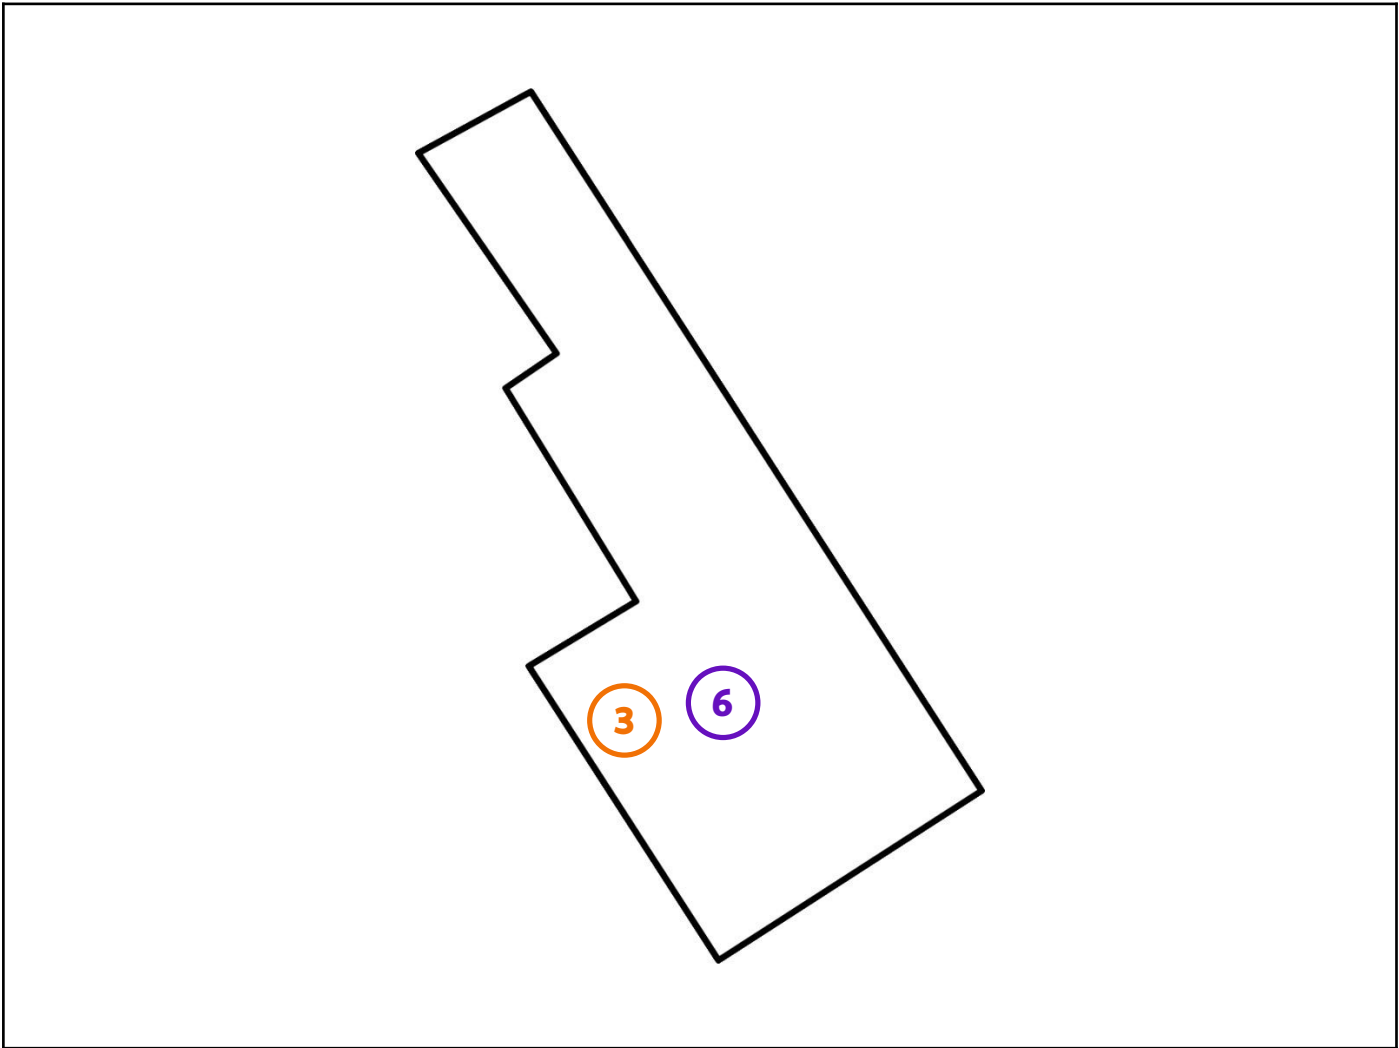
Plan 1.8: Hoofdgebouw plan

Beschrijving	Type	Actie
3. Rookgaskanaal in asbest cement	Asbestmateriaal	Verwijderen
6. Schoorsteen rookgaskanaal	Beperking	-

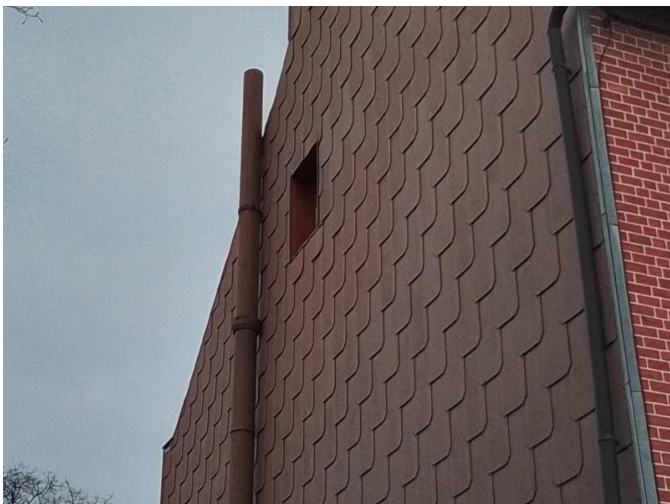
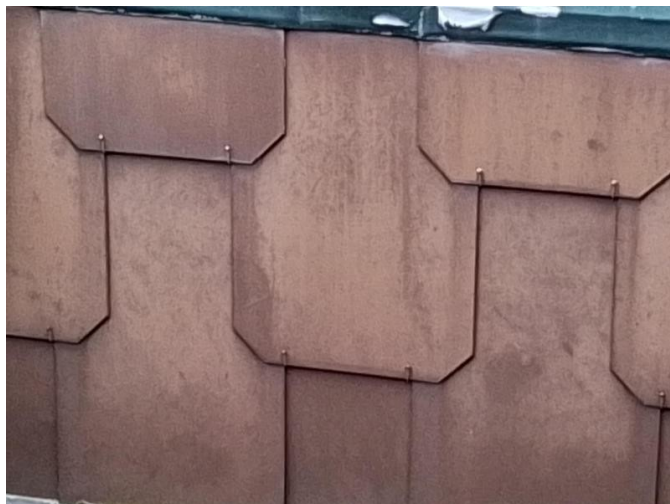
Eindbeoordeling materiaalrisico	Laag materiaalrisico en/of verlaagde kans op vezelvrijgave
---------------------------------	--

Gebondenheid	Categorie 1: hechtgebonden in oorsprong
Asbestsoort (vezeltype)	Crocidoliet aanwezig
Asbestconcentratie	Laag (< 50%)
Afschermingsgraad van het gehele materiaal	Enkel randen niet afgeschermd maar geen contact met binnenluchtstromen
Toestand van het materiaal	Matig beschadigd, matig verweerd

Beschrijving	Leien gevel
Omgeving	Buiten
Primaire drager	Wand buitenschil
Asbestmateriaal	Dak- en gevelbekleding - Lei, shingle
Bindmiddel van asbestmateriaal	Cement
Gebondenheid op basis van bindmiddel	Hecht
Hoeveelheid (oppervlakte - aantal)	• 100,00 m ² - 1 stuk
Totale oppervlakte	100,00 m ²
Eenvoudig bereikbaar	Ja
Bevestigingswijze	• Genageld, geniet
Identificatiemethode	Vaststelling zonder monsternamen
Destructieve handeling voor identificatie	Nee

Verwijderen

- Zorg voor een veilig beheer. Vermijd het beschadigen van het asbestmateriaal. Controleer de toestand jaarlijks op wijzigingen.

- Eenvoudige handelingen: mag via doe-het-zelf of door werknemer(s) met opleidingsattest eenvoudige handelingen
Aanbevolen saneringsmethode: Eenvoudige handeling met bijkomende maatregelen. Het materiaal dient goed te worden gefixeerd voor deze wordt verwijderd. Betreft een hechtgebonden toepassing met matige verwerking. Dit verhoogt de kans op vezelvrijgave. De toepassing zorgvuldig verwijderen, zonder wijzigingen aan te brengen in de huidige toestand van het materiaal. De toepassing niet breken en/of beschadigen. Verwijder de toepassing a.d.h.v. eenvoudige handelingen met bijkomende maatregelen. Voorzie de nodige PBM's zoals ademhalingsmasker met een P3-filter, een speciaal ontworpen overall van niet-vezelafgevend stof, schoeisel moet volledig gesloten zijn, werkhandschoenen. Opgeleid personeel wordt aanbevolen. Het asbestmateriaal moet worden verpakt in twee lagen van luchtdichte, stevige plastic zakken of folie. Deze dienen gemarkeerd te zijn met een waarschuwingsetiket. Voor meer info ga naar <https://ovam.vlaanderen.be/voorzorgsmaatregelen-bij-asbestverwijdering>.

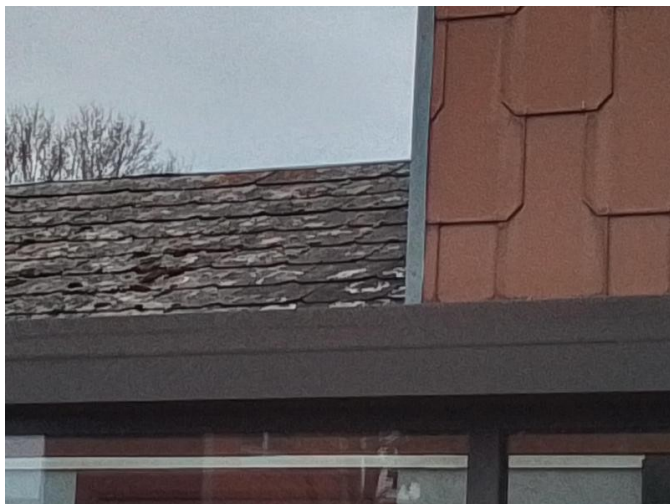
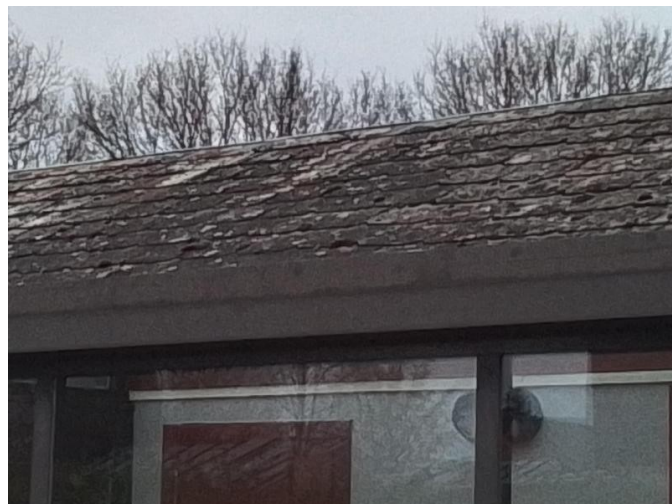
Eindbeoordeling materiaalisico	Verhoogd materiaalisico en/of verhoogde kans op vezelvrijgave
--------------------------------	---

Gebondenheid	Categorie 1: hechtgebonden in oorsprong
Asbestsoort (vezeltype)	Crocidoliet aanwezig
Asbestconcentratie	Laag (< 50%)
Afschermingsgraad van het gehele materiaal	Geheel of deels vrij aan de buitenlucht
Toestand van het materiaal	Matig beschadigd, matig verweerd

Beschrijving	leien dak
Omgeving	Buiten
Primaire drager	Schuin dak
Asbestmateriaal	Dak- en gevelbekleding - Lei, shingle
Bindmiddel van asbestmateriaal	Cement
Gebondenheid op basis van bindmiddel	Hecht
Hoeveelheid (oppervlakte - aantal)	• 100,00 m ² - 1 stuk
Totale oppervlakte	100,00 m ²
Eenvoudig bereikbaar	Ja
Bevestigingswijze	• Genageld, geniet
Identificatiemethode	Vaststelling zonder monsternamen
Destructieve handeling voor identificatie	Nee

Verwijderen

- Zorg voor een veilig beheer. Vermijd het beschadigen van het asbestmateriaal. Controleer de toestand jaarlijks op wijzigingen.
- Verwijder dit asbestmateriaal zo snel mogelijk. Volg de toestand goed op.

- Eenvoudige handelingen: mag via doe-het-zelf of door werknemer(s) met opleidingsattest eenvoudige handelingen
Betreft een hechtgebonden toepassing met matige verwerking. Dit verhoogt de kans op vezelvrijgave. De toepassing zorgvuldig verwijderen, zonder wijzigingen aan te brengen in de huidige toestand van het materiaal. De toepassing niet breken en/of beschadigen. Verwijder de toepassing a.d.h.v. eenvoudige handelingen met bijkomende maatregelen. Voorzie de nodige PBM's zoals ademhalingsmasker met een P3-filter, een speciaal ontworpen overall van niet-vezelafgevende stof, schoeisel moet volledig gesloten zijn, werkhandschoenen. Opgeleid personeel wordt aanbevolen. Het asbestmateriaal moet worden verpakt in twee lagen van luchtdichte, stevige plastic zakken of folie. Deze dienen gemarkeerd te zijn met een waarschuwingsetiket. Voor meer info ga naar <https://ovam.vlaanderen.be/voorzorgsmaatregelen-bij-asbestverwijdering>.

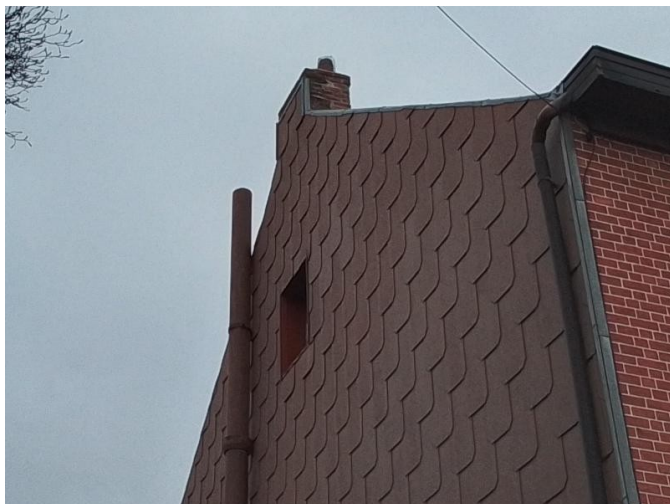
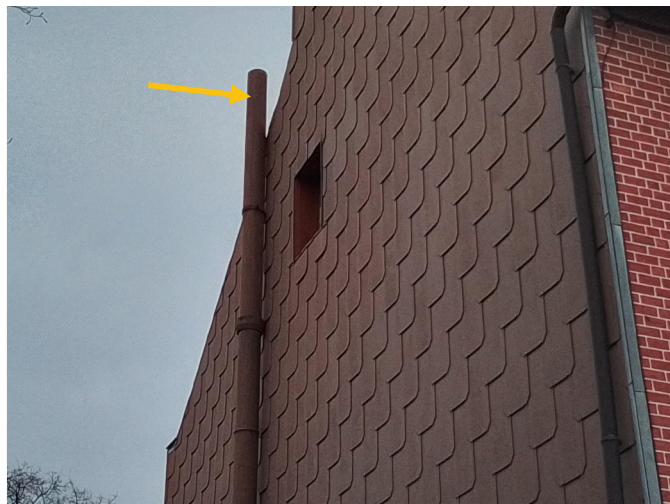
Dit type buis bevat meestal asbest.

Eindbeoordeling materiaalarisico	Laag materiaalarisico en/of verlaagde kans op vezelvrijgave
----------------------------------	---

Beschrijving	Rookgaskanaal in asbest cement
Omgeving	Buiten
Primaire drager	HVAC infrastructuur en uitrusting
Asbestmateriaal	Rookgaskanaal
Bindmiddel van asbestmateriaal	Cement
Gebondenheid op basis van bindmiddel	Hecht
Hoeveelheid (lengte - omtrek - dikte - aantal)	<ul style="list-style-type: none">• 2,00 m - 15,00 cm - 1,50 cm - 6 stuks
Totaal volume	0,027 m ³
Eenvoudig bereikbaar	Ja
Bevestigingswijze	<ul style="list-style-type: none">• Geklemd• Verlijmd, ingegoten, versmeerd
Identificatiemethode	Vaststelling zonder monstername
Destructieve handeling voor identificatie	Nee
Opmerking	Deze oppervlakte werd niet gemeten, maar geschat op basis van een benadering voor alle aanwezige rookgaskanalen. Deze schatting mag niet worden gebruikt als maatstaf voor heffingen.

Verwijderen

- Zorg voor een veilig beheer. Vermijd het beschadigen van het asbestmateriaal. Controleer de toestand jaarlijks op wijzigingen.
- Voer bijkomende staalname(s) uit.

- Eenvoudige handelingen: enkel door erkend asbestverwijderaar
Er werd geen staal genomen van het materiaal, dit met kans op breuk - schade.

Vermoedelijk loopt de buis door in een kanaal in de gemetste schouw, dit vereist specifieke bijkomende maatregelen en voldoende expertise om deze buis correct te verwijderen zonder de buis stuk te maken. Bij het verwijderen kan stof voorkomen.

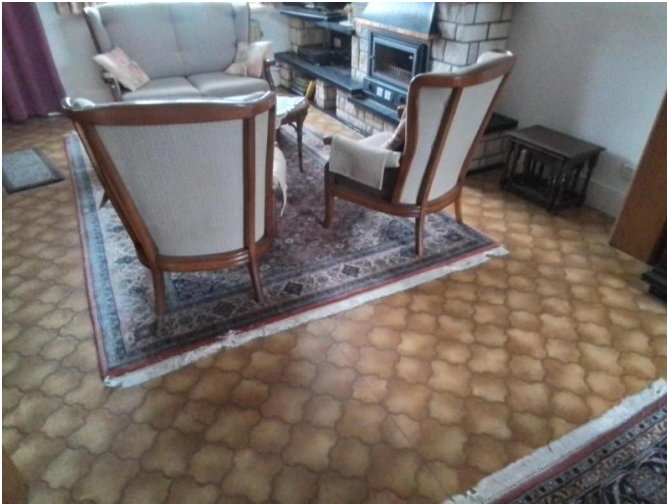
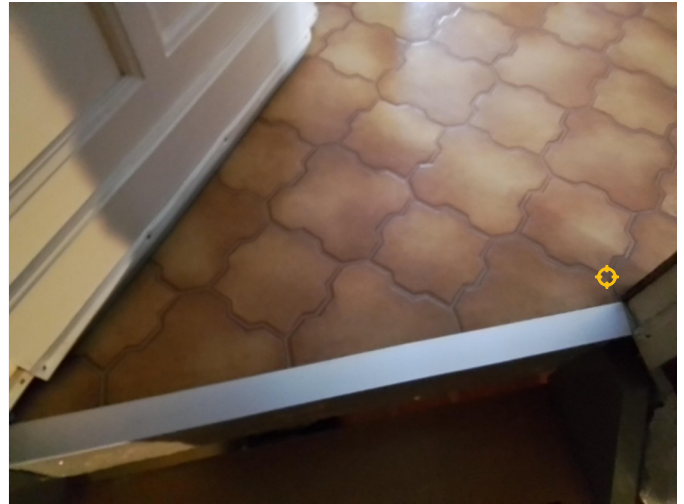
Eindbeoordeling materiaalisico	Laag materiaalisico en/of verlaagde kans op vezelvrijgave
--------------------------------	---

Gebondenheid	Categorie 2: niet-hechtgebonden met matrix
Asbestsoort (vezeltype)	Alleen chrysotiel
Asbestconcentratie	Hoog ($\geq 50\%$)
Afschermingsgraad van het gehele materiaal	Geheel of deels (ook) vrij aan de binnenlucht
Toestand van het materiaal	Onbeschadigd, niet verweerd

#	Type	Referentie	Resultaat
4.1	Puntmonster	MM003	Chrysotiel

Beschrijving	Vinyl
Omgeving	Binnen
Primaire drager	Vloer
Asbestmateriaal	Prefab - afwerking - Vloerzeil
Bindmiddel van asbestmateriaal	Karton - papier - viltachtig
Gebondenheid op basis van bindmiddel	Niet-hechtgebonden
Hoeveelheid (oppervlakte - aantal)	• 20,00 m ² - 1 stuk
Totale oppervlakte	20,00 m ²
Eenvoudig bereikbaar	Ja
Bevestigingswijze	• Verlijmd, ingegoten, versmeerd
Identificatiemethode	Vaststelling met monstername
Destructieve handeling voor identificatie	Nee

Verwijderen

- Zorg voor een veilig beheer. Vermijd het beschadigen van het asbestmateriaal. Controleer de toestand jaarlijks op wijzigingen.

- Hermetische zone (erkend asbestverwijderaar)
Betreft een hechtgebonden toepassing met lichte verwerking. Het saneren van de toepassing veroorzaakt breukvorming, verkrumming en stofvorming van het materiaal. Dit met een hoog risico op vezelvrijgave. Hechtgebonden toepassingen, die een wijziging van hun huidige toestand ondergaan door de saneringshandelingen, dienen a.d.h.v. een hermetische zone verwijderd te worden. Dit door een erkend asbestverwijderaar.

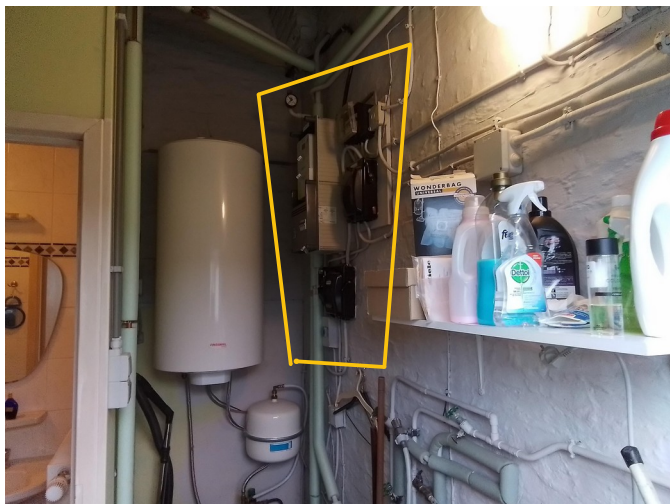
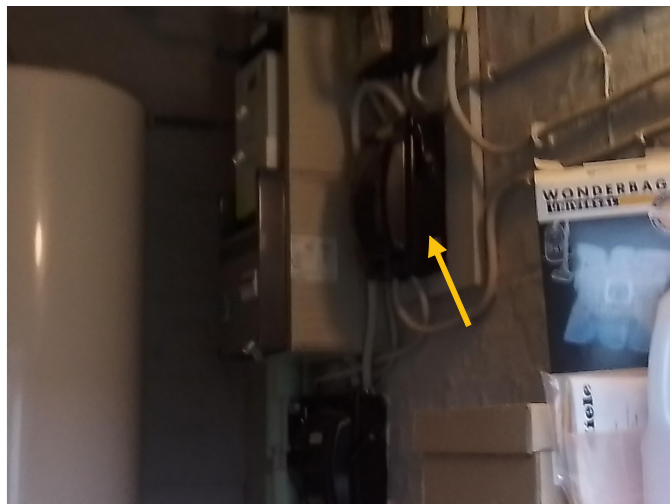
Eindbeoordeling materiaalisico	Laag materiaalisico en/of verlaagde kans op vezelvrijgave
--------------------------------	---

Gebondenheid	Categorie 1: hechtgebonden in oorsprong
Asbestsoort (vezeltype)	Crocidoliet aanwezig
Asbestconcentratie	Laag (< 50%)
Afschermingsgraad van het gehele materiaal	Geheel of deels (ook) vrij aan de binnenlucht
Toestand van het materiaal	Onbeschadigd, niet verweerd

Beschrijving	Bakelieten toepassingen
Omgeving	Binnen
Primaire drager	Communicatie en elektrische infrastructuur en uitrusting
Asbestmateriaal	Plaat, paneel, tablet - Type Bakeliet
Bindmiddel van asbestmateriaal	Kunststof of -hars
Gebondenheid op basis van bindmiddel	Hecht
Hoeveelheid (oppervlakte - dikte - aantal)	• 1,00 m ² - 0,10 cm - 1 stuk
Totaal volume	0,001 m ³
Eenvoudig bereikbaar	Ja
Bevestigingswijze	• Geschroefd
Identificatiemethode	Vaststelling zonder monstername
Destructieve handeling voor identificatie	Nee

Zorgvuldig beheren

- Zorg voor een veilig beheer. Vermijd het beschadigen van het asbestmateriaal. Controleer de toestand jaarlijks op wijzigingen.

- Eenvoudige handelingen: mag via doe-het-zelf of door werknemer(s) met opleidingsattest eenvoudige handelingen
Betreft een hechtgebonden toepassing in zeer goede staat met een laag risico op vezelvrijgave. De toepassing zorgvuldig verwijderen, zonder wijzigingen aan te brengen in de huidige toestand van het materiaal. De toepassing niet breken en/of beschadigen. Verwijder de toepassing a.d.h.v. eenvoudige handelingen en voorzie de nodige PBM's zoals ademhalingsmasker met een P3-filter, een speciaal ontworpen overall van niet-vezelafgevende stof, schoeisel moet volledig gesloten zijn, werkhandschoenen. Opleid personeel wordt aanbevolen. Het asbestmateriaal moet worden verpakt in twee lagen van luchtdichte, stevige plastic zakken of folie. Deze dienen gemarkeerd te zijn met een waarschuwingsetiket.

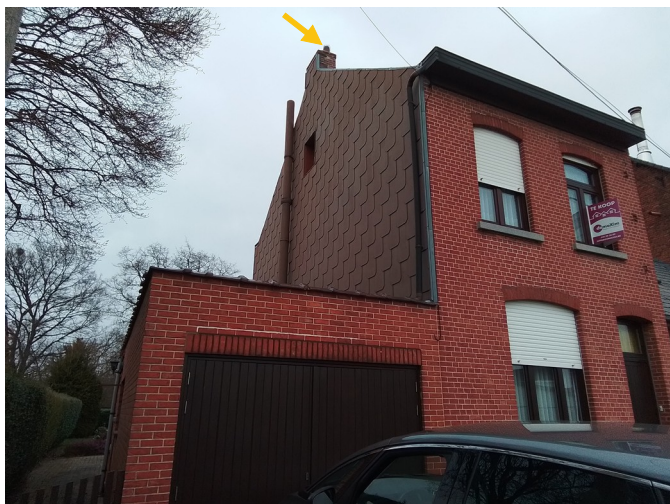
Tijdelijke beperking

Reden: Het te onderzoeken materiaal situeert zich hoger dan 3,50 m te rekenen vanaf een veilige ondergrond

Uitleg van de asbestdeskundige: Het rookgaskanaal is niet beoordeeld. Aan de binnenzijde is de kachel aangesloten. Aan de buitenzijde is het hoger dan 3,5 meter om de schoorsteen te inspecteren. Het is niet zichtbaar of er een asbestverdacht rookgaskanaal aanwezig is in de schoorsteen. Conform ons inspectieprotocol mogen wij een beperking inroepen voor hoogtes hoger dan 3,5 m. Indien men dit wil laten onderzoeken, dient er een nieuwe afspraak gemaakt te worden en moet er een hoogtewerker voorzien worden, evenals iemand die bevoegd is om deze te bedienen en eventueel een techniek die de al dan niet aanwezige schouwhoed kan afnemen en weer terugplaatsen.

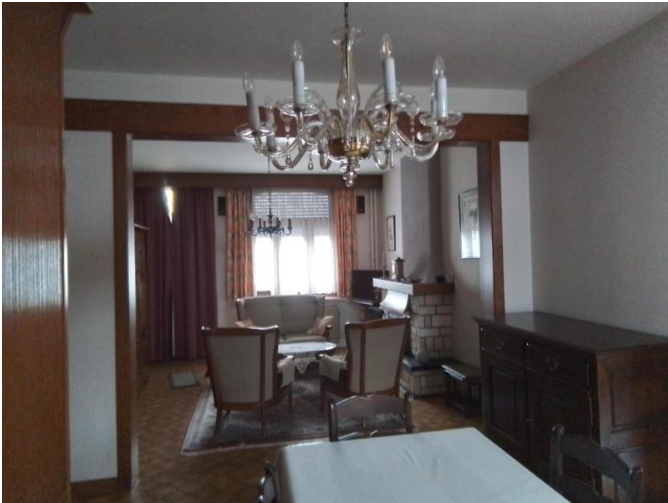
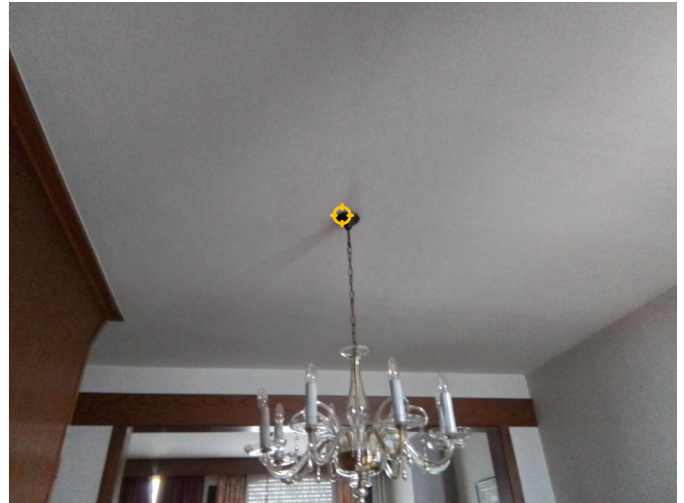
Fiche 7: pleisterwerk plafond

Geen asbest

#	Type	Referentie	Resultaat
7.1	Mengmonster	MM002	Geen asbest

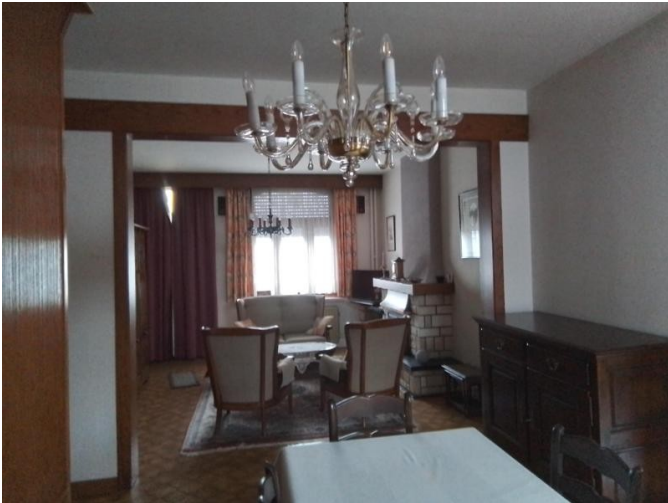
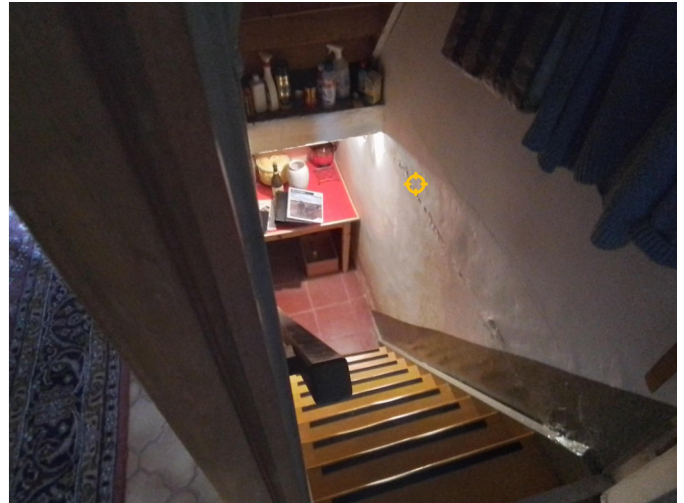
Fiche 8: pleisterwerk muren

Geen asbest

#	Type	Referentie	Resultaat
8.1	Mengmonster	MM001	Geen asbest
