# Asbestinventarisatetest

Ronkel 158, 1780 Wemmel

Attestnummer : 20221122-000141.000

**Niet-asbestveilig**

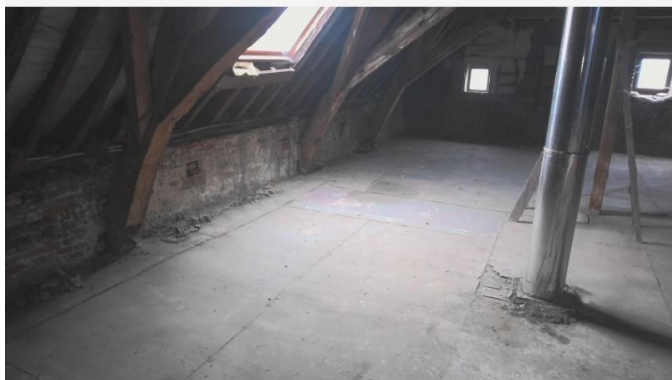
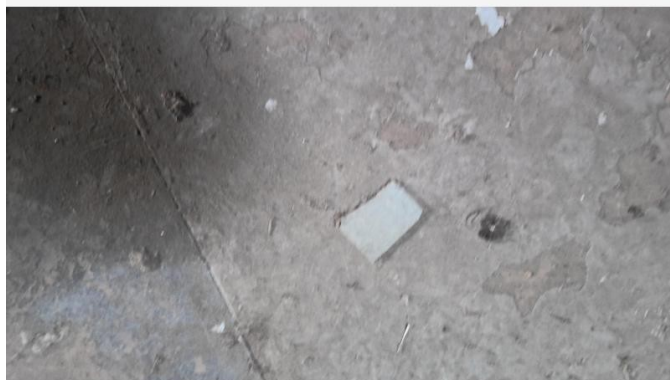
**Dringend verwijderen**

Beschrijving	Losse stukken platen
Type afvalstof	Betreft resten (contaminatie) van verwerking of beschadiging
Type resten (contaminatie)	<ul style="list-style-type: none"><li>• Stukken, fragmenten (los, opliggend)</li></ul>
Besmette materialen	<ul style="list-style-type: none"><li>• Steenslag, puin of grond en stenen</li></ul>
Bron van de resten	Harde platen
Omgeving	Binnen
Primaire drager	Vloer
Gebondenheid resten	Hecht
Hoeveelheid (gewicht - aantal)	<ul style="list-style-type: none"><li>• 5,00 kg - 1 stuk</li></ul>
Totaal gewicht	5,00 kg
Eenvoudig bereikbaar	Ja
Identificatiemethode	Vaststelling zonder monstername

- Verwijder het asbestafval.

- Eenvoudige handelingen: mag via doe-het-zelf of door werknemer(s) met opleidingsattest eenvoudige handelingen  
Kan eenvoudig door DHZ gebeuren. Afvoeren naar recyclage park.

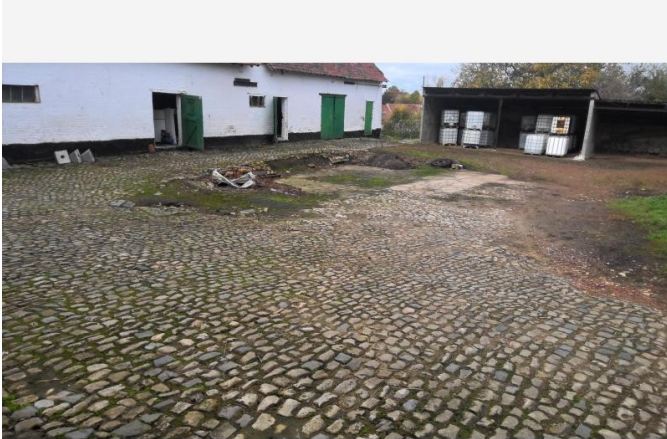
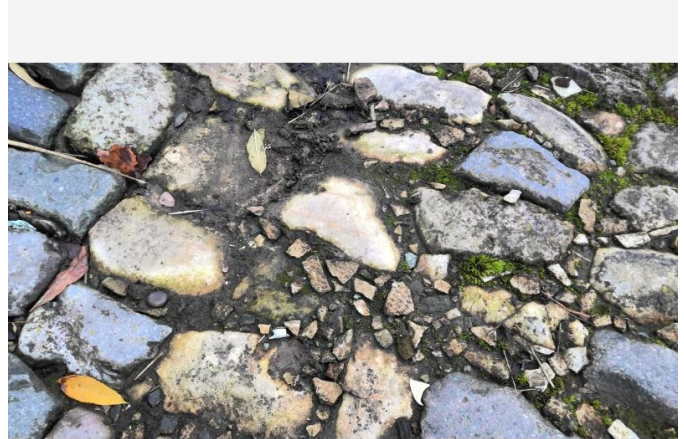
## Fiche 2: Afval losse stukken

Asbestmateriaal - afvalstof

**Dringend verwijderen**

Beschrijving	Afval losse stukken
Type afvalstof	Betreft resten (contaminatie) van verwerking of beschadiging
Type resten (contaminatie)	<ul style="list-style-type: none"><li>• Stukken, fragmenten (los, opliggend)</li></ul>
Besmette materialen	<ul style="list-style-type: none"><li>• Steenslag, puin of grond en stenen</li></ul>
Bron van de resten	Losse stukken afval in kleine stukken zowel in de grond als tussen de verharding.
Omgeving	Buiten
Primaire drager	Steenslag
Gebondenheid resten	Niet hecht
Hoeveelheid (gewicht - aantal)	<ul style="list-style-type: none"><li>• 50,00 kg - 1 stuk</li></ul>
Totaal gewicht	50,00 kg
Eenvoudig bereikbaar	Ja
Identificatiemethode	Vaststelling zonder monstername

- Verwijder het asbestafval.

- Eenvoudige handelingen: mag via doe-het-zelf of door werknemer(s) met opleidingsattest eenvoudige handelingen  
De gehele verharde oppervlakte is bezaaid met losse stukken asbest verdachte toepassingen. Gezien de hoeveelheid losse stukken kan dit best gebeuren via handpicking.

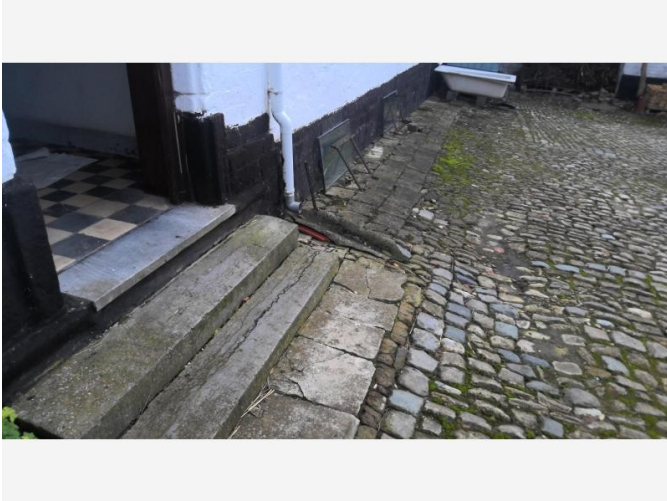
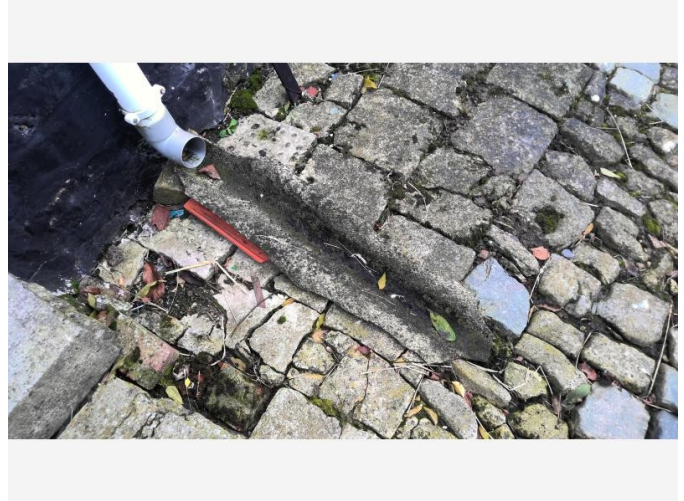
**Dringend verwijderen**

Beschrijving	afval
Type afvalstof	Betreft resten (contaminatie) van verwerking of beschadiging
Type resten (contaminatie)	<ul style="list-style-type: none"><li>• Stukken, fragmenten (los, opliggend)</li></ul>
Besmette materialen	<ul style="list-style-type: none"><li>• plaat.</li></ul>
Bron van de resten	golfplaat
Omgeving	Buiten
Primaire drager	Puin of gemengde grond en stenen (geen bodem)
Gebondenheid resten	Hecht
Hoeveelheid (gewicht - aantal)	<ul style="list-style-type: none"><li>• 1,00 kg - 1 stuk</li></ul>
Totaal gewicht	1,00 kg
Eenvoudig bereikbaar	Ja
Identificatiemethode	Vaststelling zonder monstername

- Verwijder het asbestafval.

- Eenvoudige handelingen: mag via doe-het-zelf of door werknemer(s) met opleidingsattest eenvoudige handelingen  
Het afval kan via EH verwijderd worden en wegebracht worden naar het recyclage park.

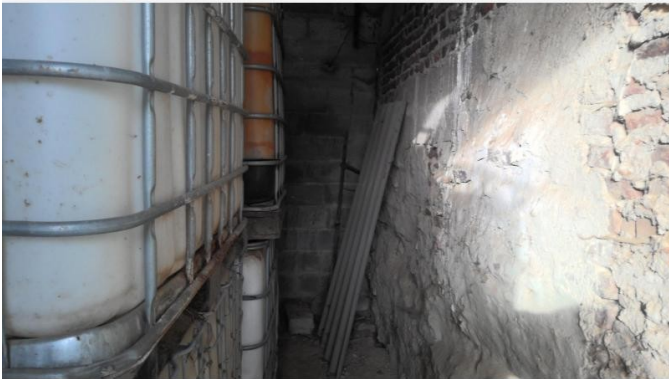
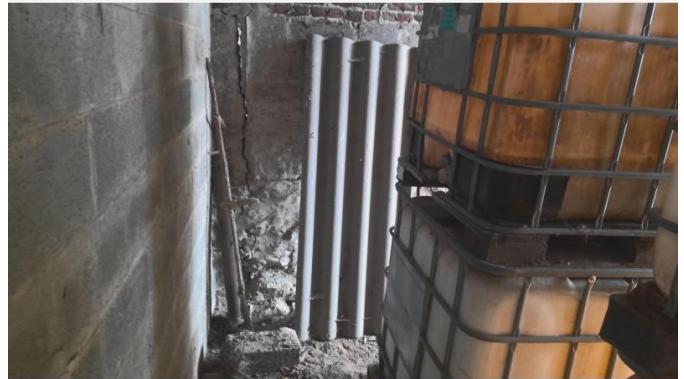
**Dringend verwijderen**

Beschrijving	Golfplaat los
Type afvalstof	Betreft stock-voorraad of gedemonteerde asbestmaterialen
Aanwezige resten	Golfplaat
Omgeving	Buiten
Primaire drager	Vloer
Asbestmaterialen	<ul style="list-style-type: none"><li>Dak- en gevelbekleding - Golfplaat</li></ul>
Bindmiddel van asbestmateriaal	Cement
Gebondenheid op basis van bindmiddel	Hecht
Hoeveelheid (gewicht - aantal)	<ul style="list-style-type: none"><li>15,00 kg - 1 stuk</li></ul>
Totaal gewicht	15,00 kg
Eenvoudig bereikbaar	Ja
Identificatiemethode	Vaststelling zonder monsternamen

- Verwijder het asbestafval.

- Eenvoudige handelingen: mag via doe-het-zelf of door werknemer(s) met opleidingsattest eenvoudige handelingen  
Deze toepassing is een losse plaat die met EH kan verwijderd worden, deze toepassing kan weggebracht worden naar een erkend verwerker/recyclage park.

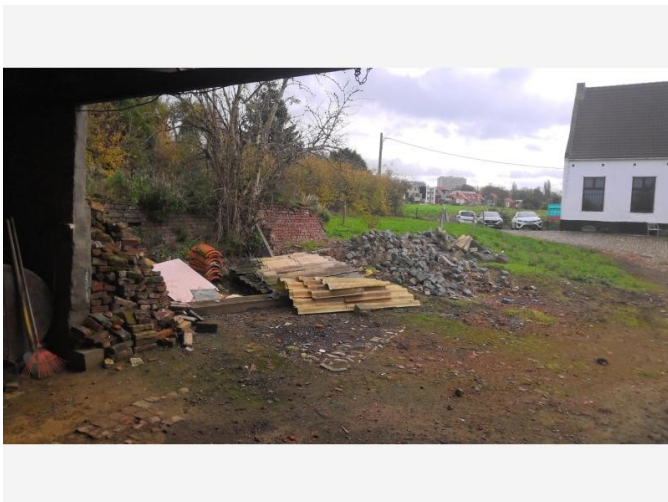
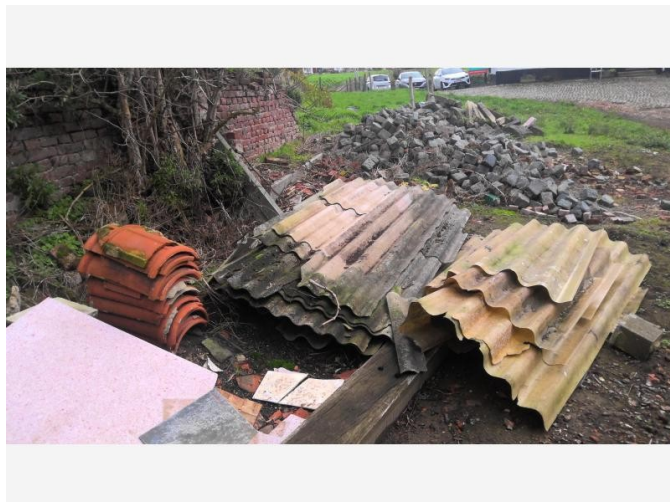
**Dringend verwijderen**

Beschrijving	Steenpuin asbest verdacht
Type afvalstof	Betreft resten (contaminatie) van verwerking of beschadiging
Type resten (contaminatie)	<ul style="list-style-type: none"><li>• Stukken, fragmenten (los, opliggend)</li></ul>
Besmette materialen	<ul style="list-style-type: none"><li>• Steenslag, puin of grond en stenen</li></ul>
Bron van de resten	Golfplaten en losse stukken in ouinafval.
Omgeving	Buiten
Primaire drager	Puin of gemengde grond en stenen (geen bodem)
Gebondenheid resten	Hecht
Hoeveelheid (gewicht - aantal)	<ul style="list-style-type: none"><li>• 500,00 kg - 1 stuk</li></ul>
Totaal gewicht	500,00 kg
Eenvoudig bereikbaar	Ja
Identificatiemethode	Vaststelling zonder monstername

- Verwijder het asbestafval.

- Eenvoudige handelingen: mag via doe-het-zelf of door werknemer(s) met opleidingsattest eenvoudige handelingen  
Door de hoeveelheid aan afval kan dit best met EH verwijderd worden en dient dit best afgevoerd te worden naar een erkende stortplaats.

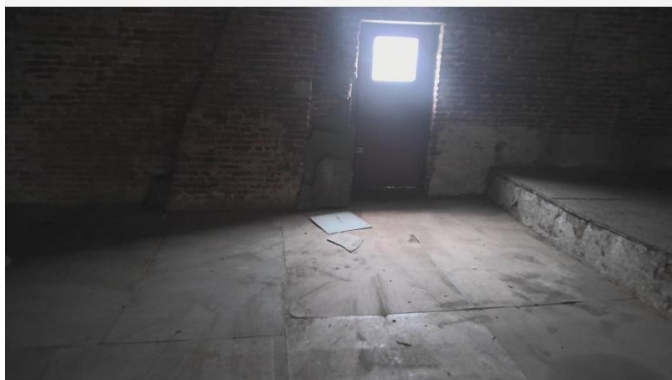
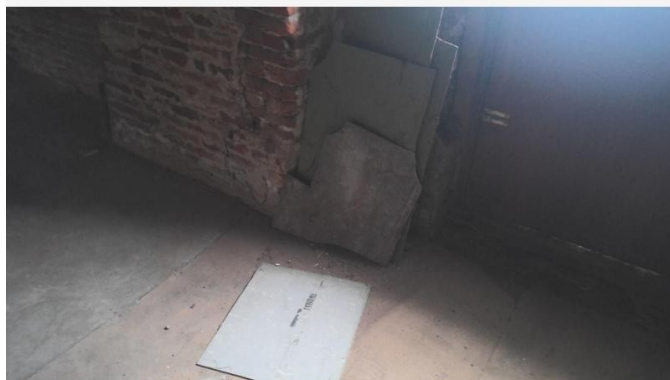
**Dringend verwijderen**

Beschrijving	Losse harde platen
Type afvalstof	Betreft resten (contaminatie) van verwerking of beschadiging
Type resten (contaminatie)	<ul style="list-style-type: none"><li>• Stukken, fragmenten (los, opliggend)</li></ul>
Besmette materialen	<ul style="list-style-type: none"><li>• Steenslag, puin of grond en stenen</li></ul>
Bron van de resten	Harde platen
Omgeving	Binnen
Primaire drager	Vloer
Gebondenheid resten	Hecht
Hoeveelheid (gewicht - aantal)	<ul style="list-style-type: none"><li>• 15,00 kg - 1 stuk</li></ul>
Totaal gewicht	15,00 kg
Eenvoudig bereikbaar	Ja
Identificatiemethode	Vaststelling zonder monstername

- Verwijder het asbestafval.

- Eenvoudige handelingen: mag via doe-het-zelf of door werknemer(s) met opleidingsattest eenvoudige handelingen  
Deze losse platen kunnen eenvoudig door DHZ weggedaan worden naar een recyclage park.

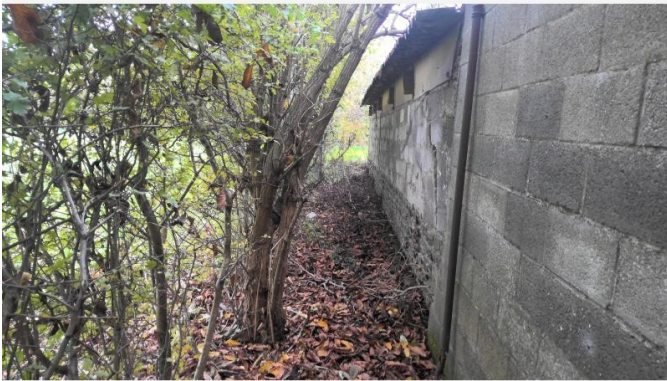
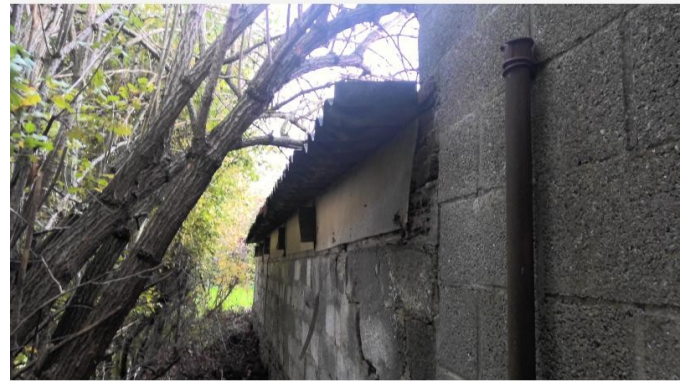
Het asbestmateriaal valt onder de mijlpaal van 2034.

Verwijderen

Eindbeoordeling materiaalrisico	Verhoogd materiaalrisico en/of verhoogde kans op vezelvrijgave
---------------------------------	--

Gebondenheid	Categorie 1: hechtgebonden in oorsprong
Asbestsoort (vezeltype)	Alleen chrysotiel
Asbestconcentratie	Laag (< 50%)
Afschermingsgraad van het gehele materiaal	Geheel of deels vrij van de buitenlucht
Toestand van het materiaal	Matig beschadigd, matig verweerd

Beschrijving	Harde platen
Omgeving	Buiten
Primaire drager	Wand buitenschil
Asbestmateriaal	Dak- en gevelbekleding - Plaat
Bindmiddel van asbestmateriaal	Cement
Gebondenheid op basis van bindmiddel	Hecht
Hoeveelheid (oppervlakte - dikte - aantal)	• 5,00 m <sup>2</sup> - 0,40 cm - 1 stuk
Totaal volume	0,02 m <sup>3</sup>
Eenvoudig bereikbaar	Nee • Verwijdering van de toepassing tast het erfgoedkarakter aan.
Bevestigingswijze	• Genageld, geniet

- Zorg voor een veilig beheer. Vermijd het beschadigen van het asbestmateriaal. Controleer de toestand jaarlijks op wijzigingen.
- Zorg voor een veilig beheer en verwijder dit asbestmateriaal wanneer het bij werken eenvoudig bereikbaar wordt. Controleer de toestand jaarlijks op wijzigingen.

- Eenvoudige handelingen: enkel door erkend asbestverwijderaar  
Doordat dit pand een beschermd erfgoed is kan dit best verwijderd worden via een erkend verwijderaar.

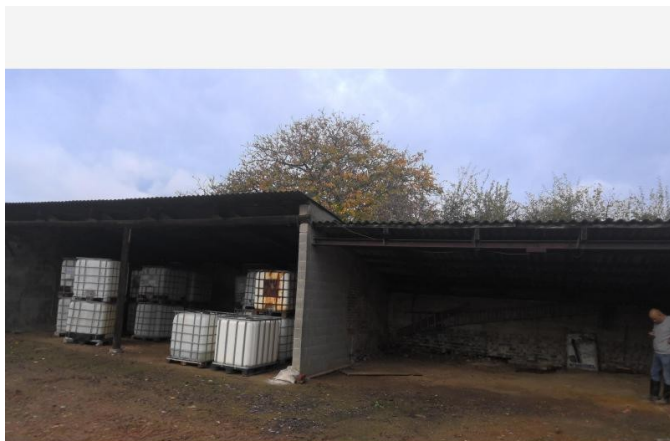
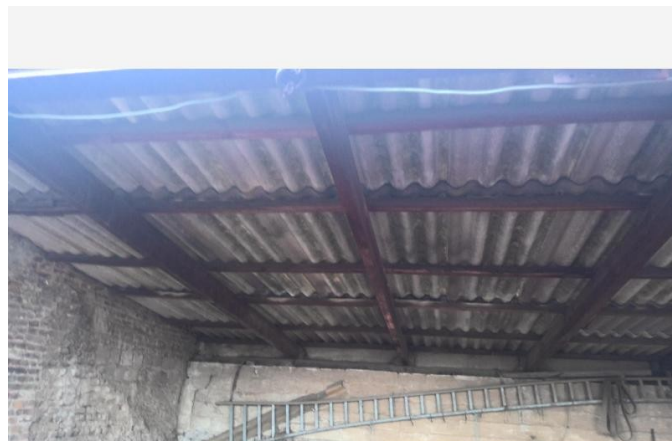
Het asbestmateriaal valt onder de mijlpaal van 2034.

Verwijderen

Eindbeoordeling materiaalrisico	Verhoogd materiaalrisico en/of verhoogde kans op vezelvrijgave
---------------------------------	--

Gebondenheid	Categorie 1: hechtgebonden in oorsprong
Asbestsoort (vezeltype)	Alleen chrysotiel
Asbestconcentratie	Laag (< 50%)
Afschermingsgraad van het gehele materiaal	Geheel of deels vrij van de buitenlucht
Toestand van het materiaal	Matig beschadigd, matig verweerd

Beschrijving	dakbedekking golfplaat
Omgeving	Buiten
Primaire drager	Schuin dak
Asbestmateriaal	Dak- en gevelbekleding - Golfplaat
Bindmiddel van asbestmateriaal	Cement
Gebondenheid op basis van bindmiddel	Hecht
Hoeveelheid (oppervlakte - aantal)	<ul style="list-style-type: none"><li>105,00 m<sup>2</sup> - 1 stuk</li></ul>
Totale oppervlakte	105,00 m <sup>2</sup>
Eenvoudig bereikbaar	Nee <ul style="list-style-type: none"><li>Verwijdering van de toepassing tast het erfgoedkarakter aan.</li></ul>
Bevestigingswijze	<ul style="list-style-type: none"><li>Geschroefd</li></ul>

- Zorg voor een veilig beheer. Vermijd het beschadigen van het asbestmateriaal. Controleer de toestand jaarlijks op wijzigingen.
- Zorg voor een veilig beheer en verwijder dit asbestmateriaal wanneer het bij werken eenvoudig bereikbaar wordt. Controleer de toestand jaarlijks op wijzigingen.

- Eenvoudige handelingen: enkel door erkend asbestverwijderaar  
Doordat dit gebouw een beschermd erfgoed is dient dit best verwijderd te worden via een erkend verwijderaar.

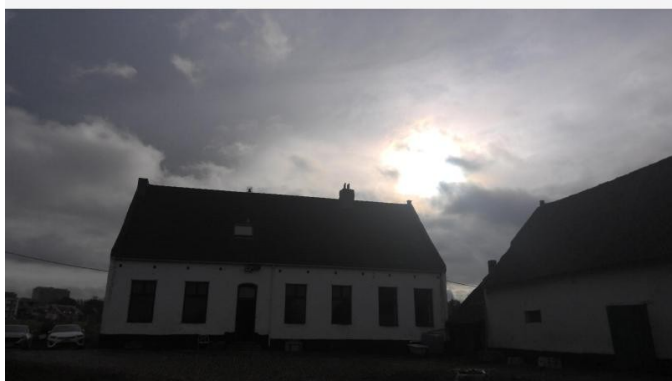
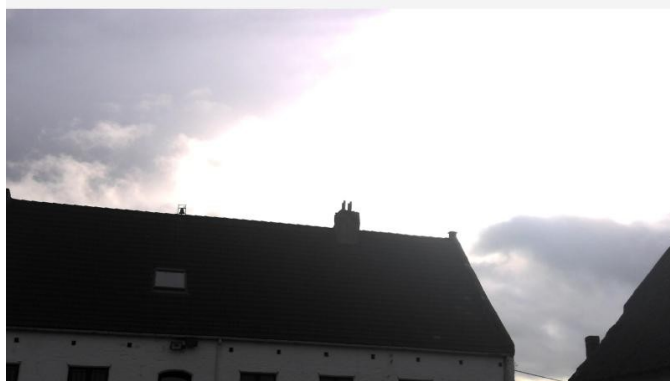
Het asbestmateriaal valt onder de mijlpaal van 2040.

Maatregelen nemen

Eindbeoordeling materiaalarisico	Verhoogd materiaalarisico en/of verhoogde kans op vezelvrijgave
----------------------------------	---

Gebondenheid	Categorie 1: hechtgebonden in oorsprong
Asbestsoort (vezeltype)	Alleen chrysotiel
Asbestconcentratie	Laag (< 50%)
Afschermingsgraad van het gehele materiaal	Geheel of deels vrij van de buitenlucht
Toestand van het materiaal	Matig beschadigd, matig verweerd

Beschrijving	Schouwpijpen
Omgeving	Buiten
Primaire drager	Schuin dak
Asbestmateriaal	Buis, koker, leiding, pijp, doorvoer
Bindmiddel van asbestmateriaal	Cement
Gebondenheid op basis van bindmiddel	Hecht
Hoeveelheid (lengte - omtrek - dikte - aantal)	<ul style="list-style-type: none"><li>0,50 m - 30,00 cm - 1,00 cm - 1 stuk</li></ul>
Totaal volume	0,002 m <sup>3</sup>
Eenvoudig bereikbaar	Nee <ul style="list-style-type: none"><li>Verwijdering van de toepassing tast het erfgoedkarakter aan.</li></ul>
Bevestigingswijze	<ul style="list-style-type: none"><li>Geklemd</li></ul>

- Zorg voor een veilig beheer. Vermijd het beschadigen van het asbestmateriaal. Controleer de toestand jaarlijks op wijzigingen.
- Zorg voor een veilig beheer en verwijder dit asbestmateriaal wanneer het bij werken eenvoudig bereikbaar wordt. Controleer de toestand jaarlijks op wijzigingen.

- Eenvoudige handelingen: enkel door erkend asbestverwijderaar  
Doordat dit pand een beschermd erfgoed is en de werkhoogte hoger is dan 3.5m kan dit best verwijderd worden via een erkend vrrwijderaar.

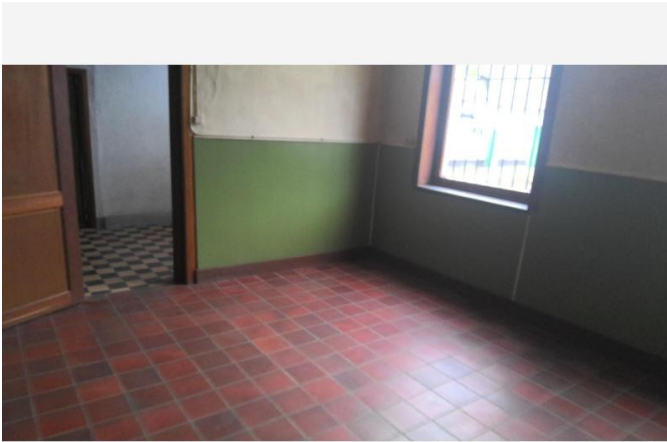
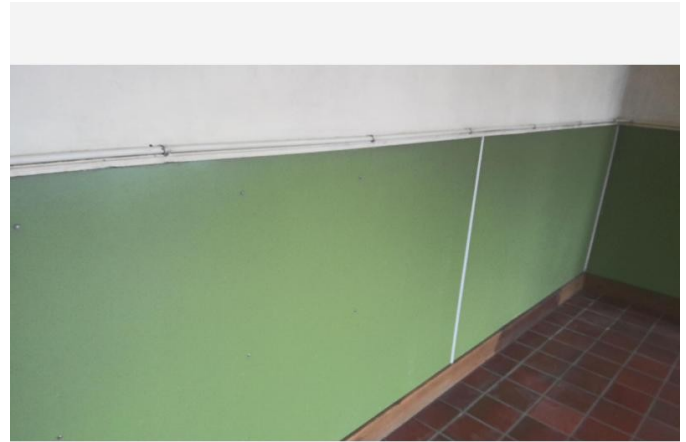
Het asbestmateriaal valt onder de mijlpaal van 2040.

Zorgvuldig beheren

Eindbeoordeling materiaalisico	Laag materiaalisico en/of verlaagde kans op vezelvrijgave
--------------------------------	---

Gebondenheid	Categorie 1: hechtgebonden in oorsprong
Asbestsoort (vezeltype)	Alleen chrysotiel
Asbestconcentratie	Laag (< 50%)
Afschermingsgraad van het gehele materiaal	Geheel of deels (ook) vrij aan binnenluchtstromen
Toestand van het materiaal	Licht beschadigd, licht verweerd. Intact materiaal type Pical – asbestboard of categorie III 'gebondenheid'

Beschrijving	Muurbekleding harde plaat
Omgeving	Binnen
Primaire drager	Binnenwand
Asbestmateriaal	Plaat, paneel, tablet - Type Massal
Bindmiddel van asbestmateriaal	Cement
Gebondenheid op basis van bindmiddel	Hecht
Hoeveelheid (oppervlakte - dikte - aantal)	• 36,00 m <sup>2</sup> - 0,40 cm - 1 stuk
Totaal volume	0,144 m <sup>3</sup>
Eenvoudig bereikbaar	Nee • Verwijdering van de toepassing tast het erfgoedkarakter aan.
Bevestigingswijze	• Geschroefd

- Zorg voor een veilig beheer. Vermijd het beschadigen van het asbestmateriaal. Controleer de toestand jaarlijks op wijzigingen.
- Zorg voor een veilig beheer en verwijder dit asbestmateriaal wanneer het bij werken eenvoudig bereikbaar wordt. Controleer de toestand jaarlijks op wijzigingen.

- Eenvoudige handelingen: enkel door erkend asbestverwijderaar  
Doordat de dit pand een beschermd erfgoed is raad ik aan dat deze toepassing gebeurd door een erkend verwijderaar.

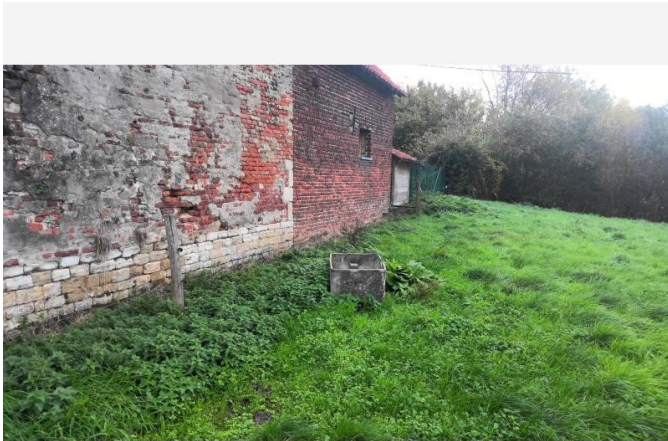
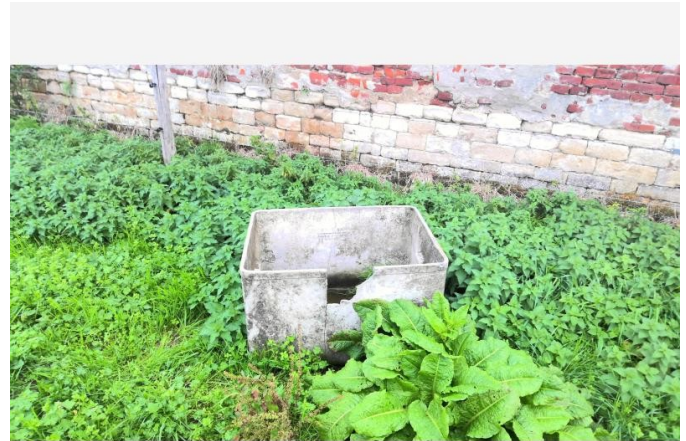
Eindbeoordeling materiaalrisico	Verhoogd materiaalrisico en/of verhoogde kans op vezelvrijgave
---------------------------------	--

Gebondenheid	Categorie 1: hechtgebonden in oorsprong
Asbestsoort (vezeltype)	Alleen chrysotiel
Asbestconcentratie	Laag (< 50%)
Afschermingsgraad van het gehele materiaal	Geheel of deels vrij van de buitenlucht
Toestand van het materiaal	Zwaar beschadigd, zwaar verweerd

Beschrijving	bloembak
Omgeving	Buiten
Primaire drager	Bloembak
Asbesttoepassing	Bak, reservoir, kuip, bloembak
Bindmiddel van asbesttoepassing	Cement
Gebondenheid op basis van bindmiddel	Hecht
Hoeveelheid (gewicht - aantal)	<ul style="list-style-type: none"><li>• 30,00 kg - 1 stuk</li></ul>
Totaal gewicht	30,00 kg
Identificatiemethode	Vaststelling zonder monstername
Destructieve handeling voor identificatie	Nee

- Verwijder deze asbesttoepassing zo snel mogelijk. Volg de toestand goed op.

- Eenvoudige handelingen: mag via doe-het-zelf of door werknemer(s) met opleidingsattest eenvoudige handelingen  
Deze toepassing is een roerendgoed. Deze toepassing moet dan ook door de eigenaar verwijderd worden. Dit kan eenvoudig weggebracht worden naar een recyclage park.

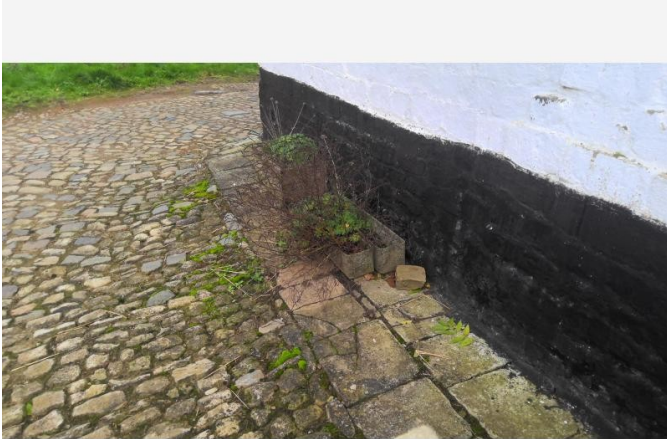
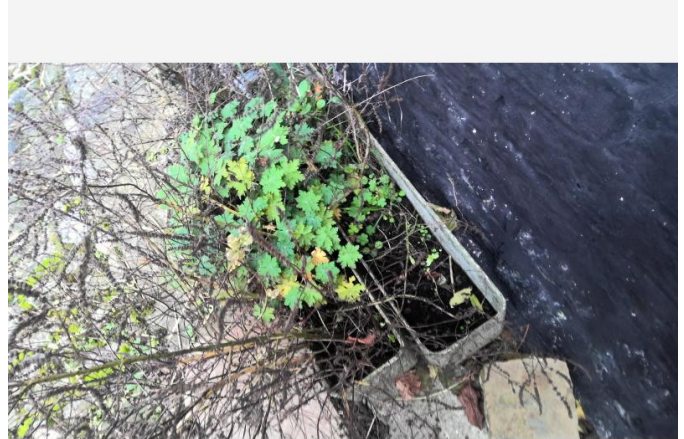
Eindbeoordeling materiaalrisico	Verhoogd materiaalrisico en/of verhoogde kans op vezelvrijgave
---------------------------------	--

Gebondenheid	Categorie 1: hechtgebonden in oorsprong
Asbestsoort (vezeltype)	Alleen chrysotiel
Asbestconcentratie	Laag (< 50%)
Afschermingsgraad van het gehele materiaal	Geheel of deels vrij van de buitenlucht
Toestand van het materiaal	Matig beschadigd, matig verweerd

Beschrijving	Bloembakken
Omgeving	Buiten
Primaire drager	Bloembakken
Asbesttoepassing	Bak, reservoir, kuip, bloembak
Bindmiddel van asbesttoepassing	Cement
Gebondenheid op basis van bindmiddel	Hecht
Hoeveelheid (gewicht - aantal)	• 10,00 kg - 1 stuk
Totaal gewicht	10,00 kg
Identificatiemethode	Vaststelling zonder monsternamen
Destructieve handeling voor identificatie	Nee

- Verwijder deze asbesttoepassing zo snel mogelijk. Volg de toestand goed op.

- Eenvoudige handelingen: mag via doe-het-zelf of door werknemer(s) met opleidingsattest eenvoudige handelingen  
Bloembakken zijn roerend goed en deze moeten door de huidige eigenaar verwijderd worden deze kunnen eenvoudig weggedaan worden naar een recyclage park.

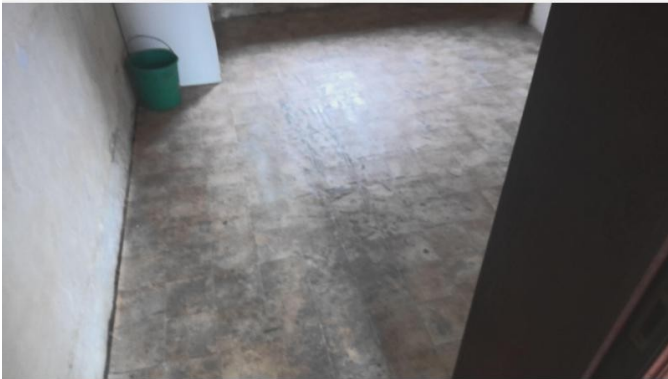
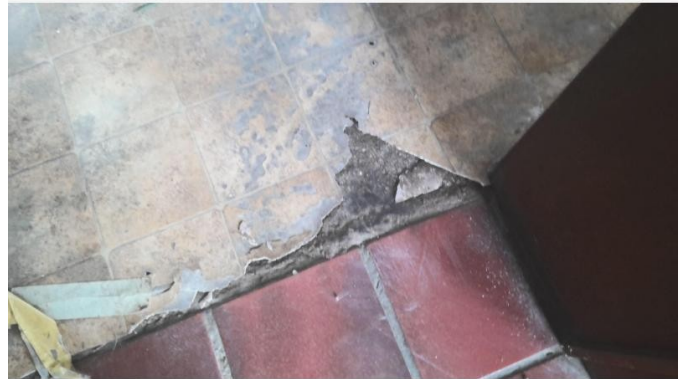
## Fiche 13: vloerzeil

Geen asbest

#	Type	Referentie	Resultaat
13.1	Puntmonster	ID1	Geen asbest

Beschrijving	vloerzeil
Omgeving	Binnen
Primaire drager	Vloer
Bindmiddel van materiaal	Karton - papier - viltachtig
