Asbestinventarisatattest

Nederstraat 44, 1602 Sint-Pieters-Leeuw

Attestnummer : 20250317-000385.000

Niet-asbestveilig

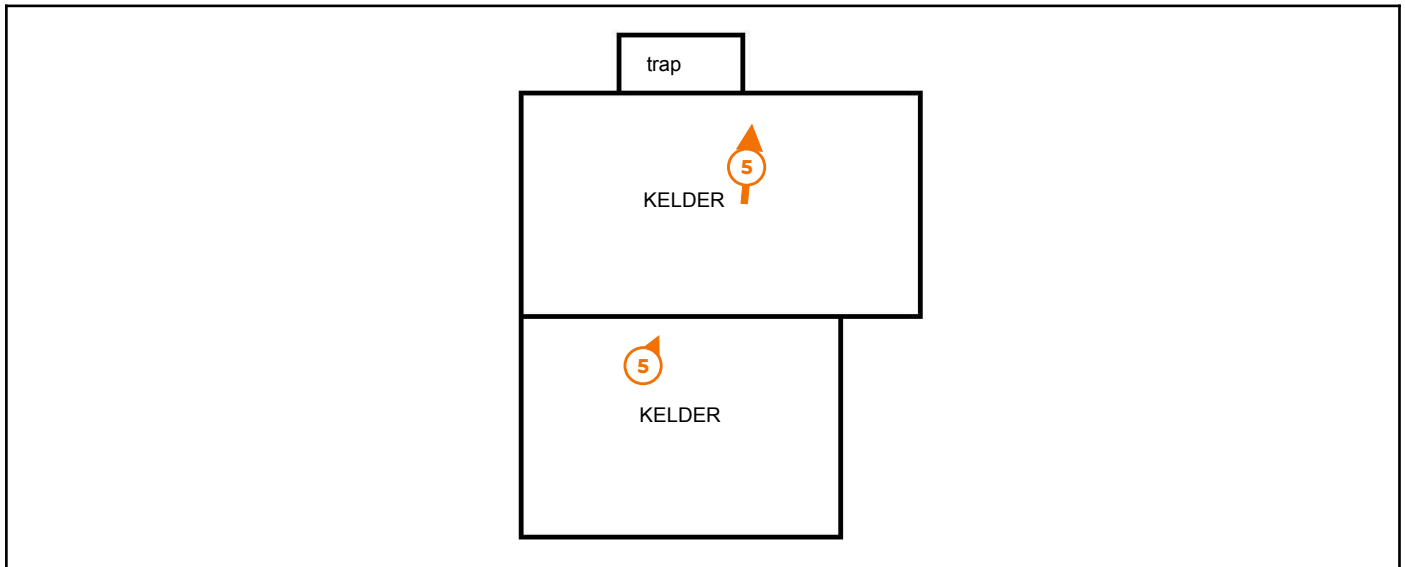
Plan 1.1: plan kelder

| Beschrijving | Type | Actie |
|---|---|---|
| 5. elektrische LS dozen,schakelaars-stopcontacten en lamsokkels | Asbestmateriaal | Verwijderen |

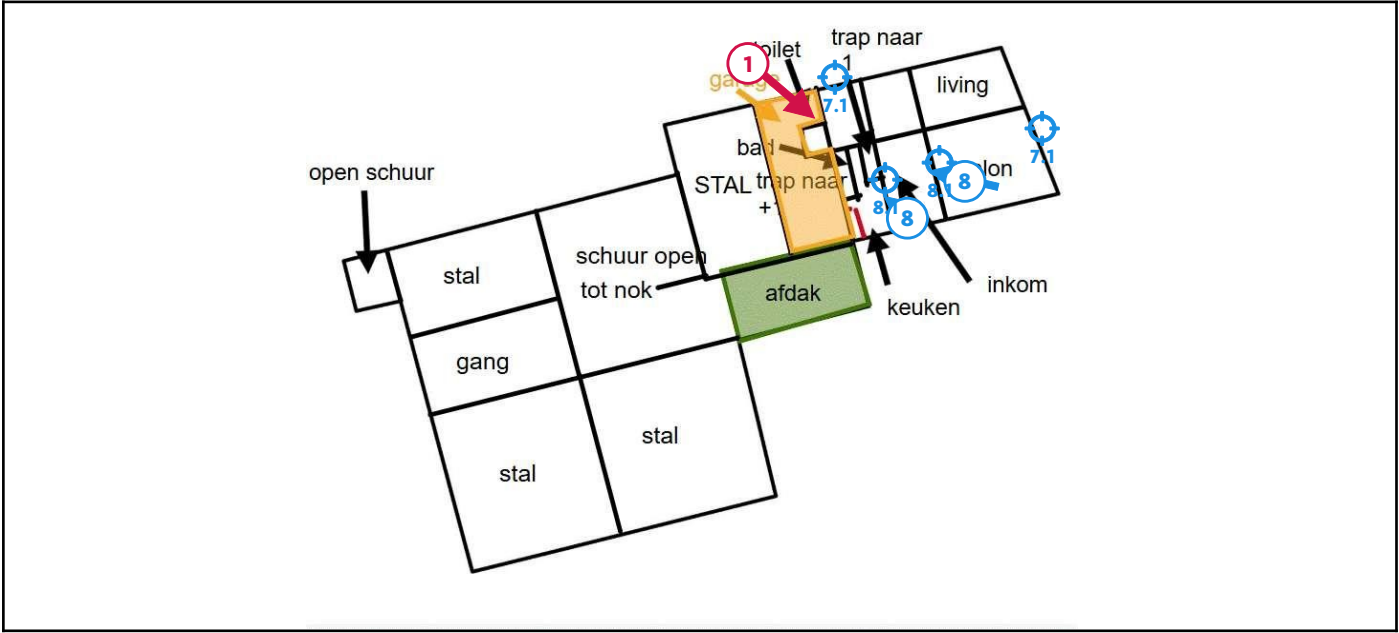
Plan 1.4: plan gelijkvloers

| Beschrijving | Type | Actie |
|---|---|---|
| 1. asbest-verdachte schouw garage | Asbestmateriaal | Dringend verwijderen |

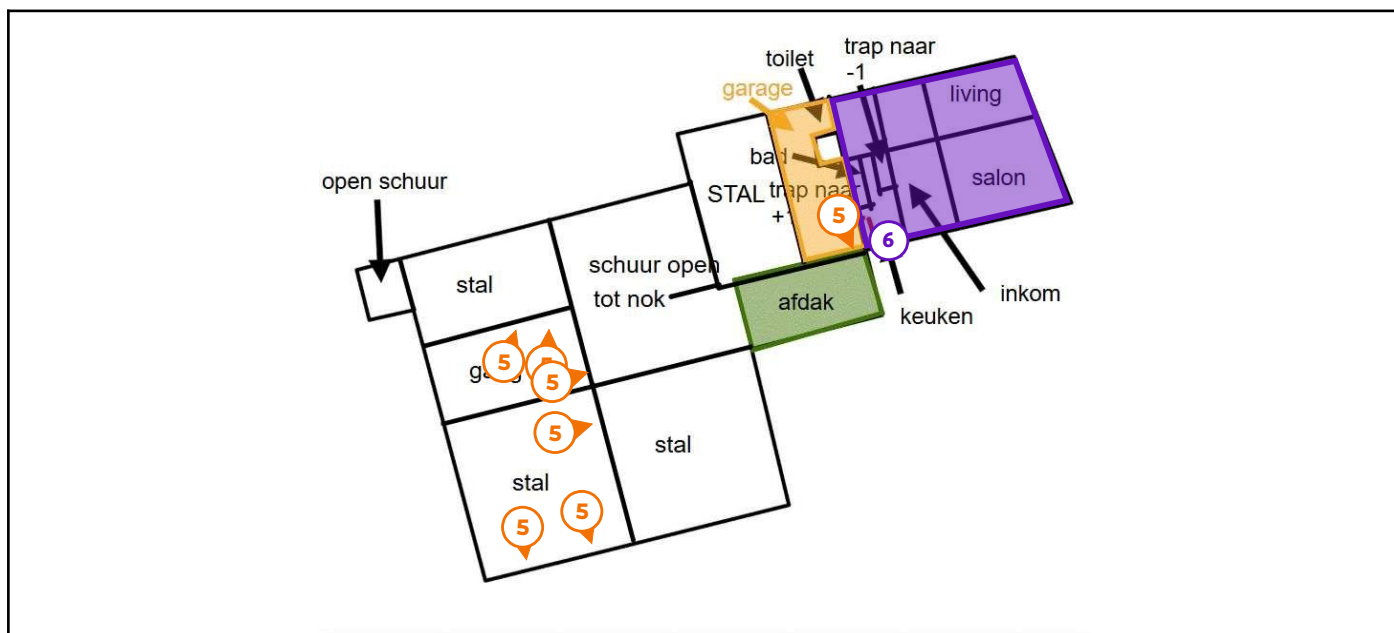
Plan 1.5: plan gelijkvloers

| Beschrijving | Type | Actie |
|---|---|---|
| 5. elektrische LS dozen, schakelaars-stopcontacten en lampsokkels | Asbestmateriaal | Verwijderen |
| 6. lijmlaag vloer -en wandtegels | Advies | - |

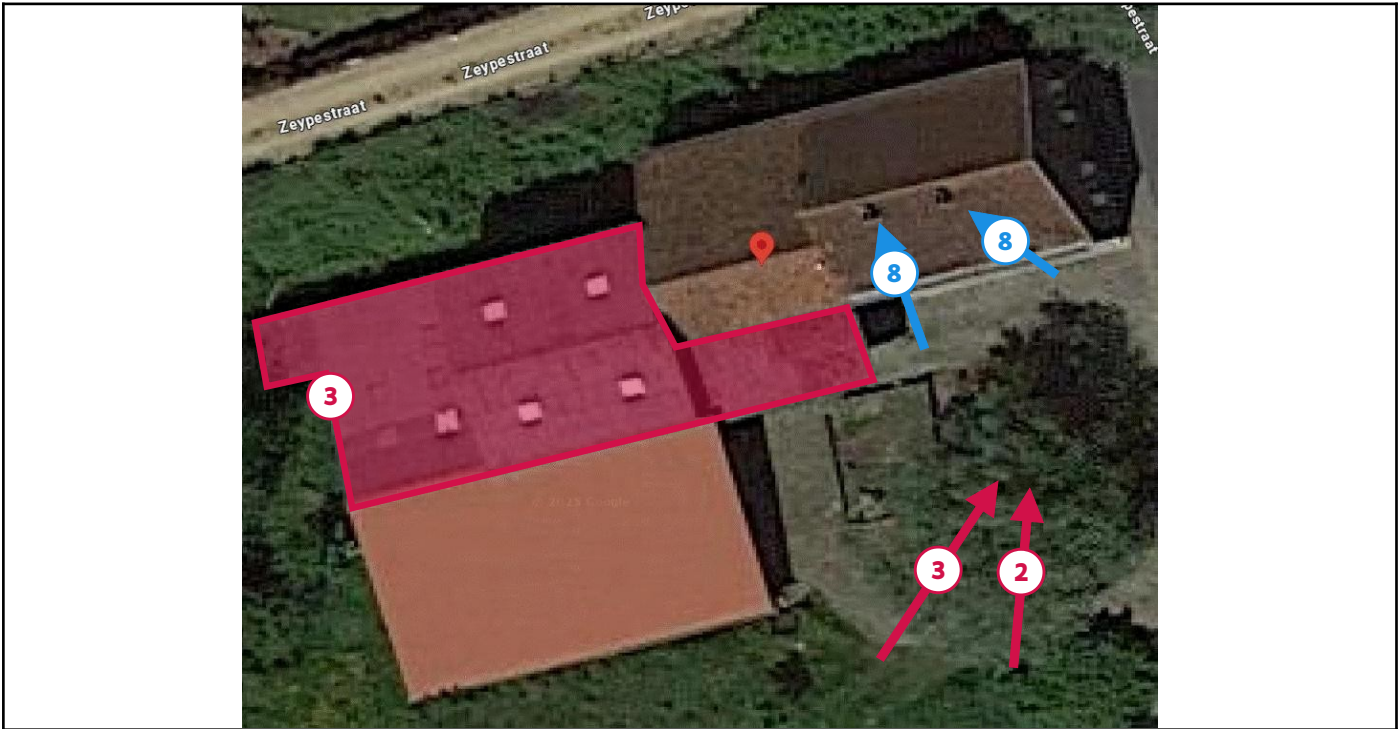
Plan 1.6: algemeen dakplan

| Beschrijving | Type | Actie |
|---|---|---|
| 2. afval golfplaten | Asbestmateriaal | Dringend verwijderen |
| 3. asbest-verdachte golfplaten | Asbestmateriaal | Dringend verwijderen |

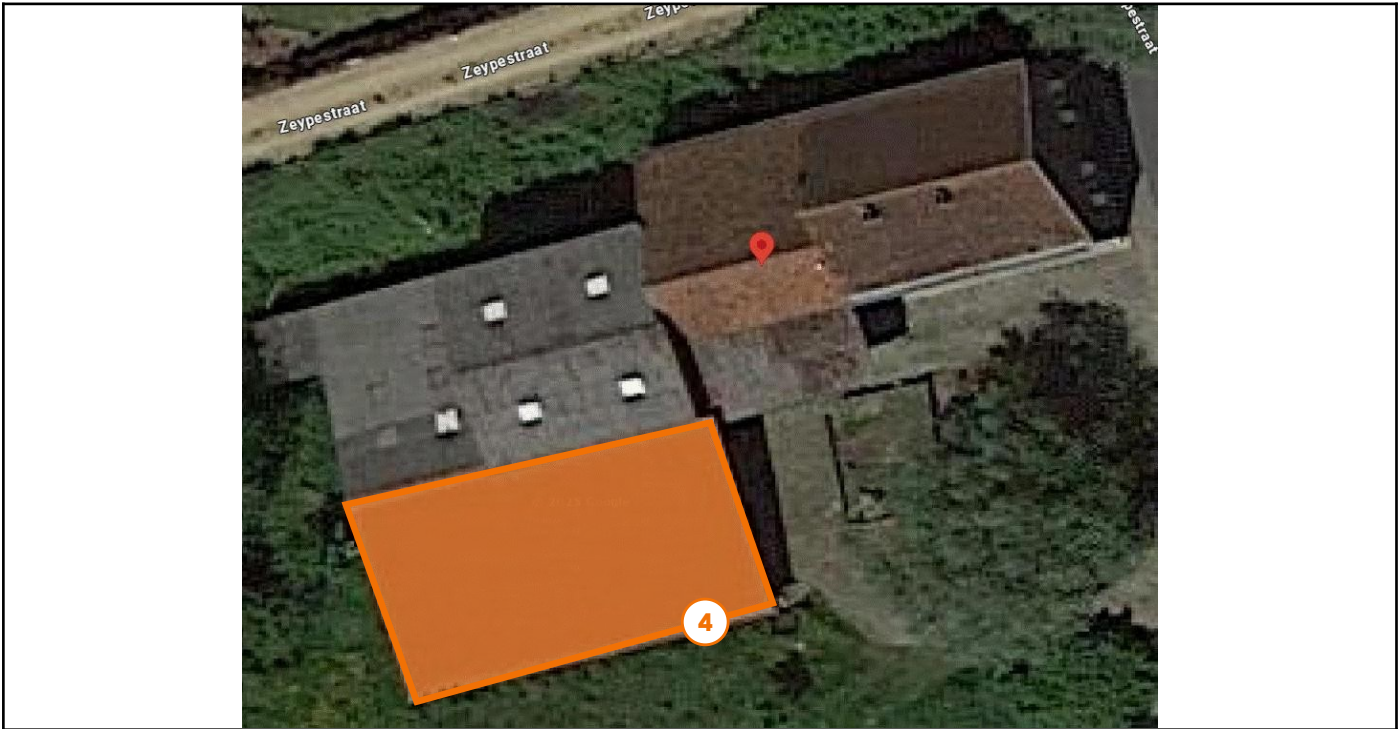
Plan 1.7: algemeen dakplan

| Beschrijving | Type | Actie |
|---|---|---|
| 4. verloren bekisting steunpalen stal | Asbestmateriaal | Verwijderen |

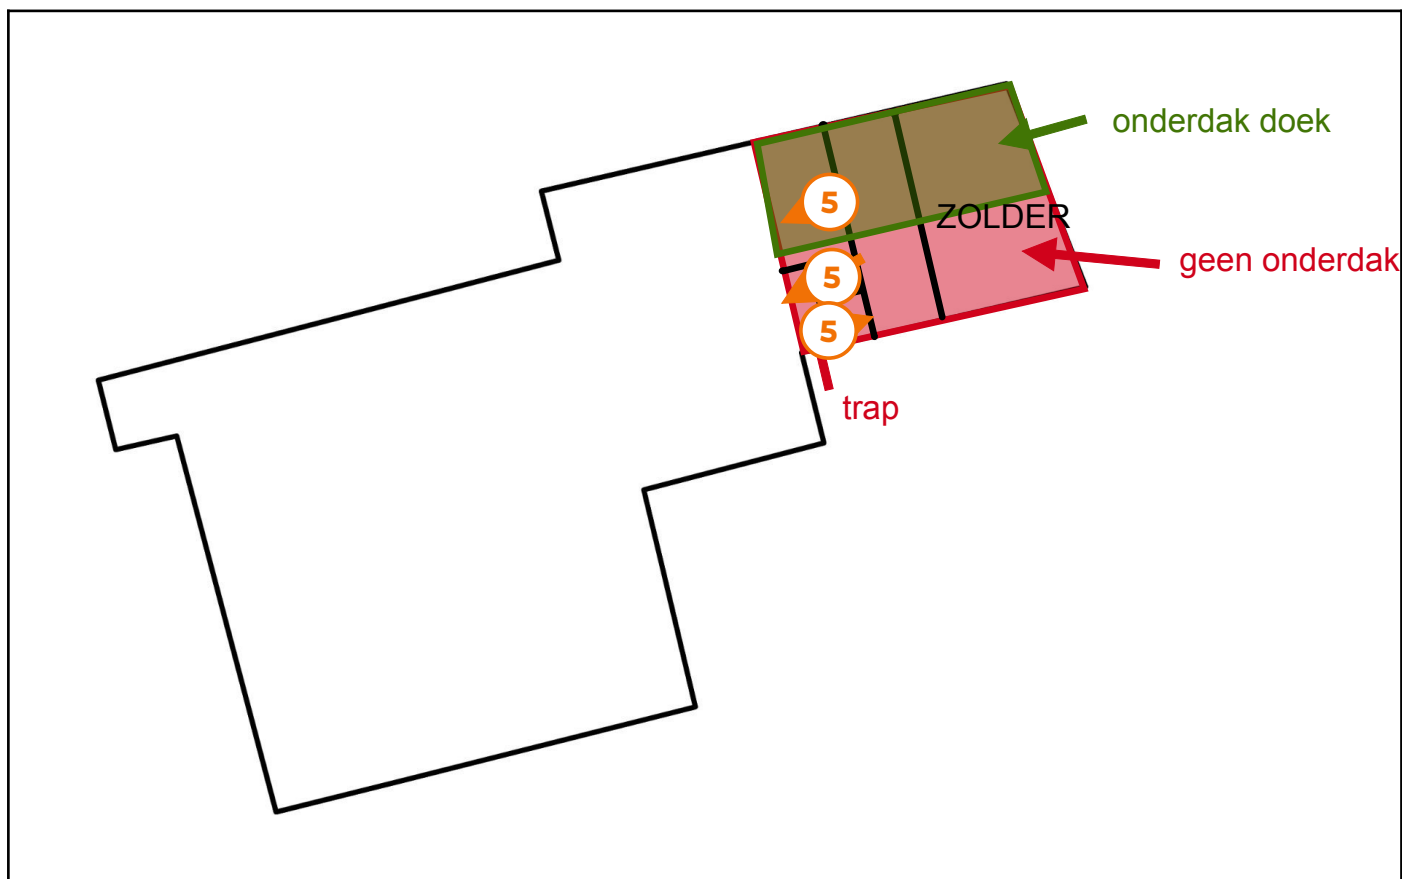
Plan 1.8: Hoofdgebouw plan eerste verdieping

| Beschrijving | Type | Actie |
|--|---|---|
| 5. elektrische LS dozen, schakelaars-stopcontacten en lamsokkels | Asbestmateriaal | Verwijderen |

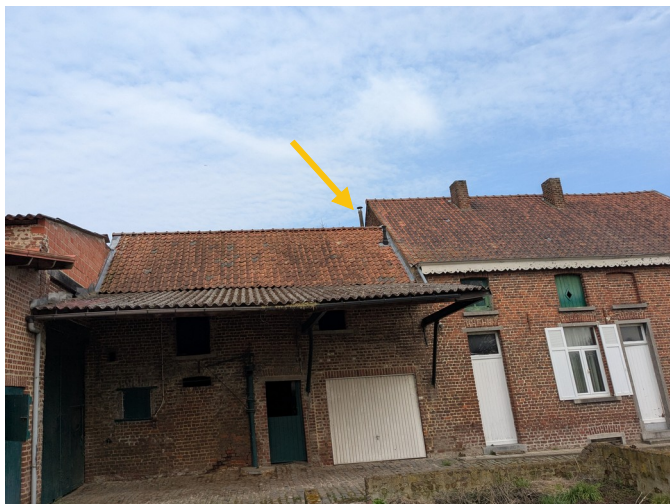
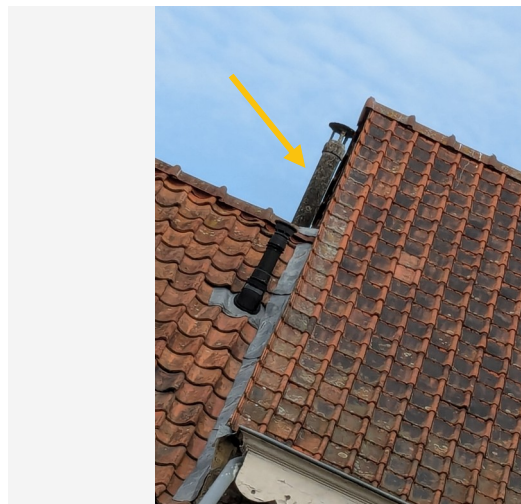
Het asbestmateriaal valt onder de mijlpaal van 2034.

| Eindbeoordeling materiaalrisico | Hoog materiaalrisico en/of hoge kans op vezelvrijgave |

| Asbestsoort (vezeltype) | Crocidoliet aanwezig |
| Toestand van het materiaal | Matig beschadigd, matig verweerd |

| Beschrijving | asbest-verdachte schouw garage |

Dringend verwijderen

- Zorg voor een veilig beheer. Vermijd het beschadigen van het asbestmateriaal. Controleer de toestand jaarlijks op wijzigingen.

- Eenvoudige handelingen: mag via doe-het-zelf of door werknemer(s) met opleidingsattest eenvoudige handelingen
Voor volledige asbestverwijderingsmethodes, zie ook '<https://ovam.vlaanderen.be/voorzorgsmaatregelen-bij-asbestverwijdering>' of 'Toelichting' achteraan beschreven in het asbestattest, waar de methodieken asbestverwijdering worden toegelicht.

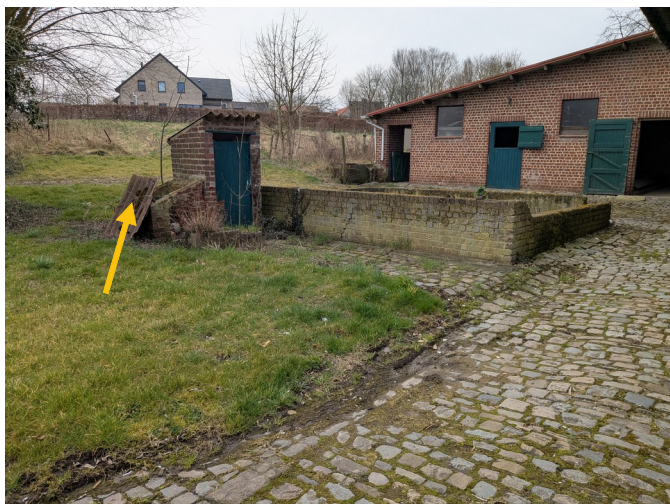
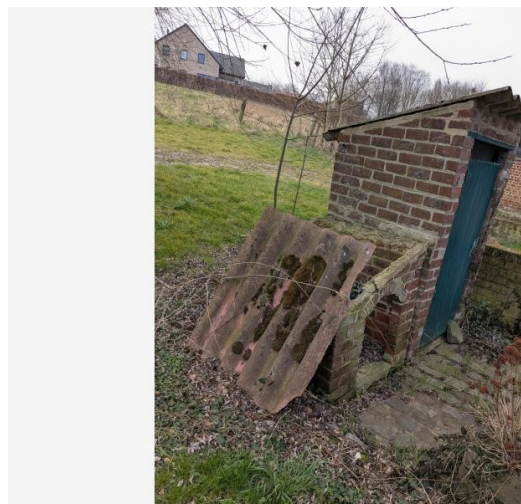
Het asbestmateriaal valt onder de mijlpaal van 2040.

| Beschrijving | afval golfplaten |
| Type afvalstof | Betreft stock-voorraad of gedemonteerde asbestmaterialen |

Dringend verwijderen

- Verwijder het asbestafval.

- Eenvoudige handelingen: mag via doe-het-zelf of door werknemer(s) met opleidingsattest eenvoudige handelingen
Voor volledige asbestverwijderingsmethodes, zie ook '<https://ovam.vlaanderen.be/voorzorgsmaatregelen-bij-asbestverwijdering>' of 'Toelichting' achteraan beschreven in het asbestattest, waar de methodieken asbestverwijdering worden toegelicht.

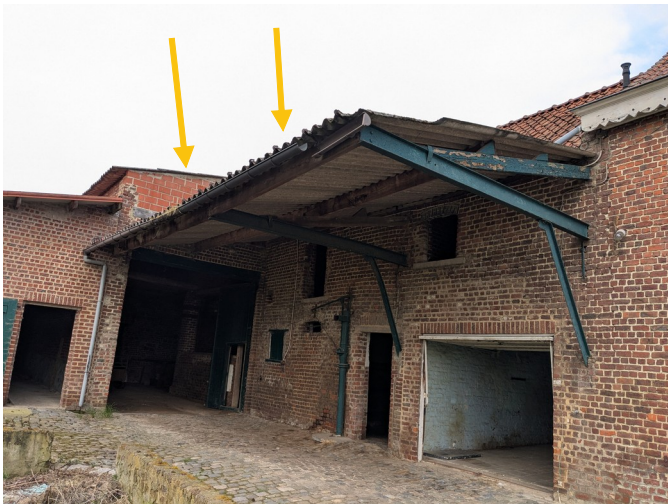
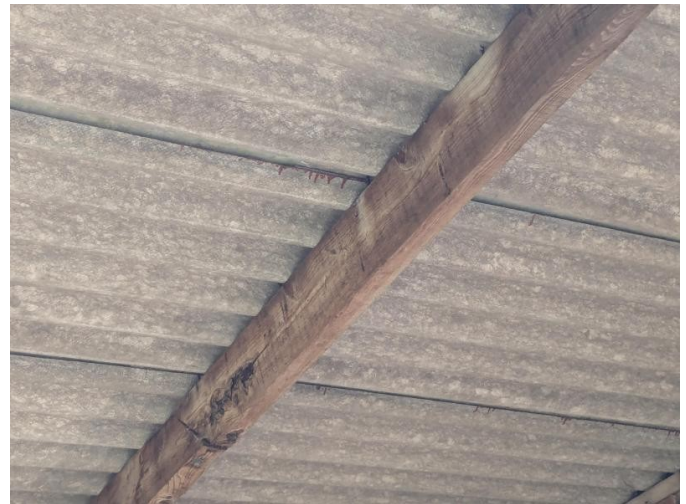
Het asbestmateriaal valt onder de mijlpaal van 2034.

| Eindbeoordeling materiaalrisico | Hoog materiaalrisico en/of hoge kans op vezelvrijgave |

| Asbestsoort (vezeltype) | Crocidoliet aanwezig |
| Toestand van het materiaal | Matig beschadigd, matig verweerd |

| Beschrijving | asbest-verdachte golfplaten |

Dringend verwijderen

- Zorg voor een veilig beheer. Vermijd het beschadigen van het asbestmateriaal. Controleer de toestand jaarlijks op wijzigingen.

- Eenvoudige handelingen: mag via doe-het-zelf of door werknemer(s) met opleidingsattest eenvoudige handelingen
Respecteer veiligheidsmaatregelen (Persoonlijke BeschermingsMiddelen).

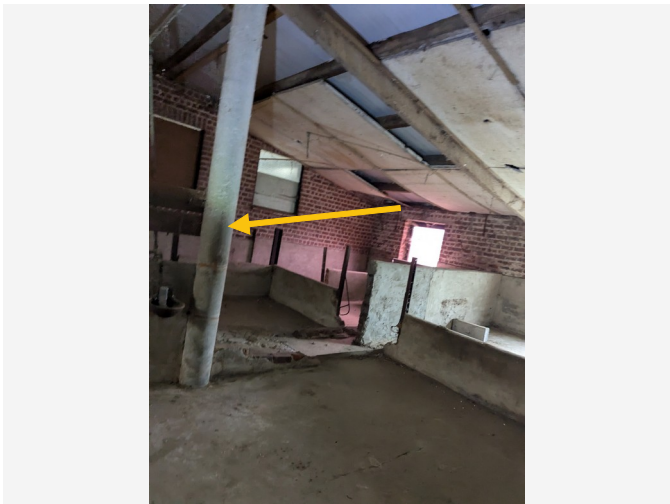
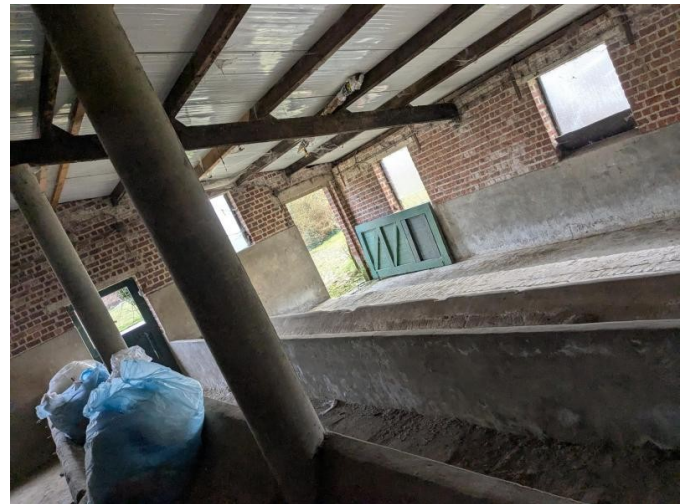
Het asbestmateriaal valt onder de mijlpaal van 2040.

| Eindbeoordeling materiaalrisico | Verhoogd materiaalrisico en/of verhoogde kans op vezelvrijgave |

| Asbestsoort (vezeltype) | Crocidoliet aanwezig |
| Toestand van het materiaal | Licht beschadigd, licht verweerd. Intact calciumsilicaatmateriaal of categorie III 'gebondenheid' |

| Beschrijving | verloren bekisting steunpalen stal |

Verwijderen

- Zorg voor een veilig beheer. Vermijd het beschadigen van het asbestmateriaal. Controleer de toestand jaarlijks op wijzigingen.

- Eenvoudige handelingen: enkel door erkend asbestverwijderaar
Voor volledige asbestverwijderingsmethodes, zie ook '<https://ovam.vlaanderen.be/voorzorgsmaatregelen-bij-asbestverwijdering>' of 'Toelichting' achteraan beschreven in het asbestattest, waar de methodieken asbestverwijdering worden toegelicht.

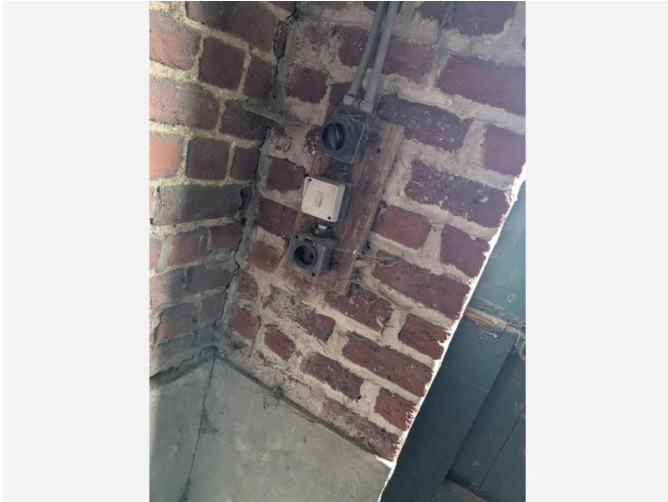
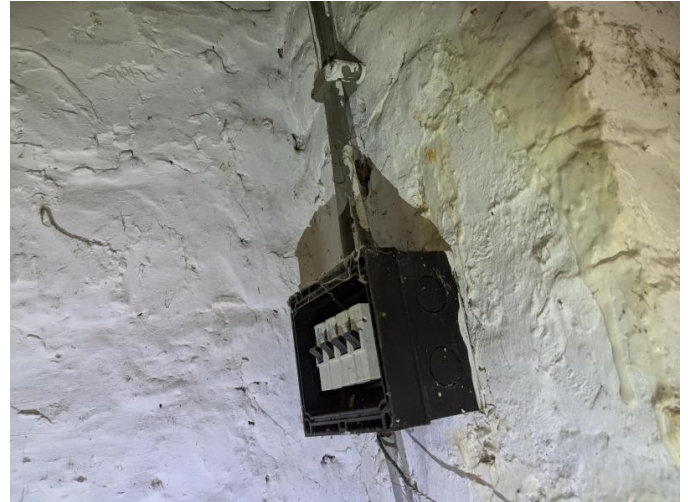
Fiche 5: elektrische LS dozen, schakelaars- stopcontacten en lampsokkels

Het asbestmateriaal valt onder de mijlpaal van 2040.

| Eindbeoordeling materiaalrisico | Verhoogd materiaalrisico en/of verhoogde kans op vezelvrijgave |

| Asbestsoort (vezeltype) | Crocidoliet aanwezig |
| Toestand van het materiaal | Licht beschadigd, licht verweerd. Intact calciumsilicaatmateriaal of categorie III 'gebondenheid' |

Verwijderen

- Zorg voor een veilig beheer. Vermijd het beschadigen van het asbestmateriaal. Controleer de toestand jaarlijks op wijzigingen.

- Eenvoudige handelingen: mag via doe-het-zelf of door werknemer(s) met opleidingsattest eenvoudige handelingen
Voor volledige asbestverwijderingsmethodes, zie ook '<https://ovam.vlaanderen.be/voorzorgsmaatregelen-bij-asbestverwijdering>' of 'Toelichting' achteraan beschreven in het asbestattest, waar de methodieken asbestverwijdering worden toegelicht.

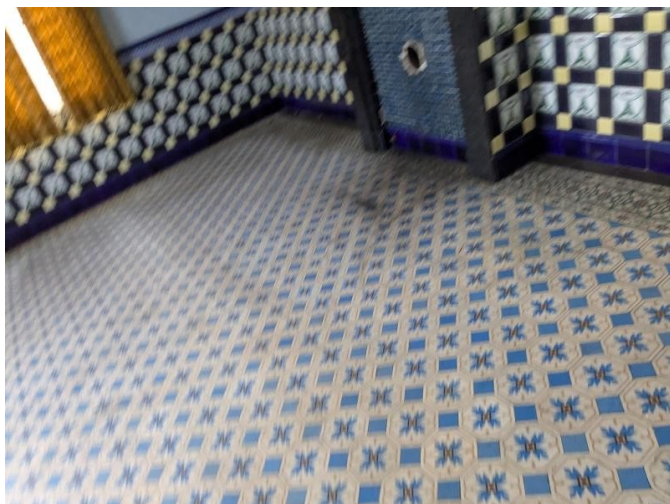
| (Asbest)materiaal | In-situ afwerkingslagen - Lijmlaag |

Verdere analyse van de bevestigingsmethode van de faïence en vloertegels is aangewezen.

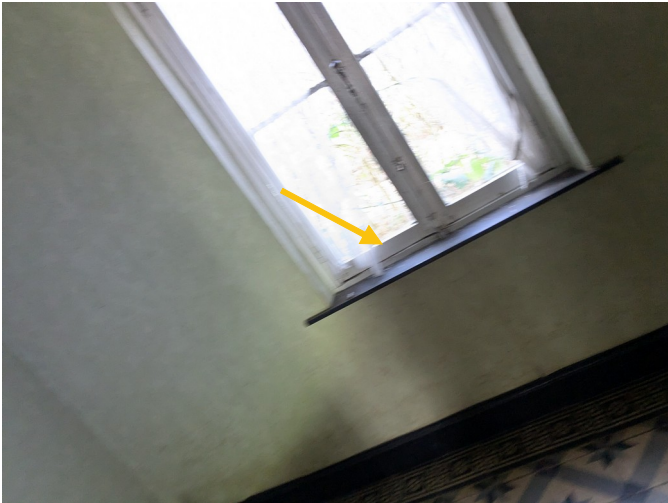
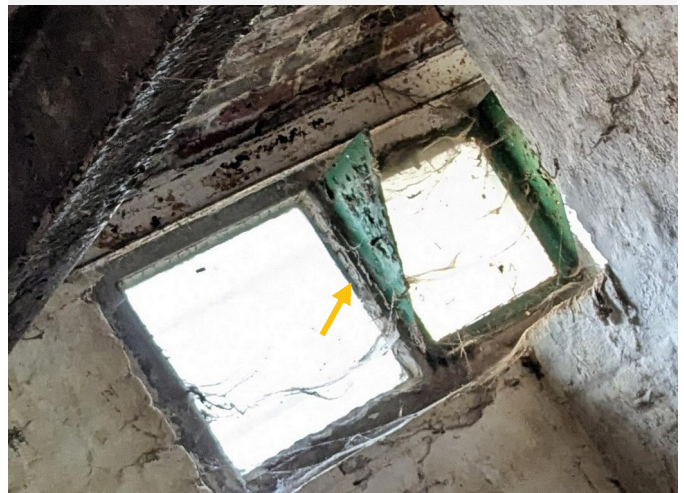
Fiche 7: mastiek ramen enkel glas

Geen asbest

| # | Type | Referentie | Resultaat |
|---|---|---|---|
| 7.1 | Mengmonster | 6020060605 | Geen asbest |

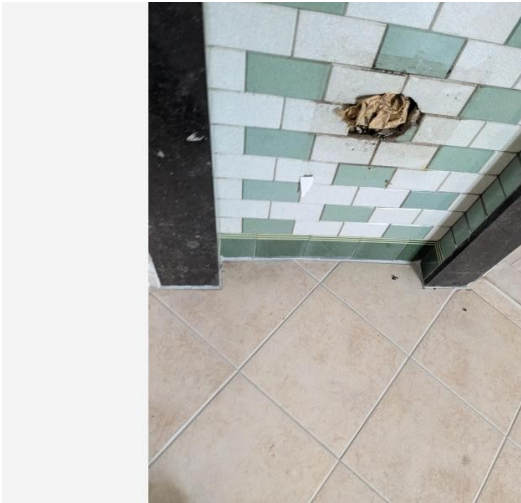
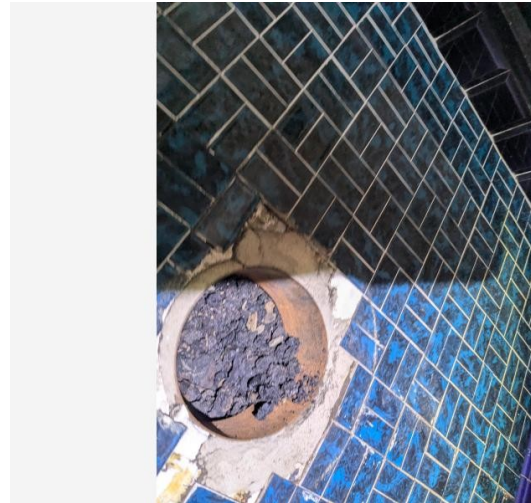
Fiche 8: smeerlaag binnenzijde schouwen

Geen asbest

| # | Type | Referentie | Resultaat |
|---|---|---|---|
| 8.1 | Mengmonster | 6020060606 | Geen asbest |

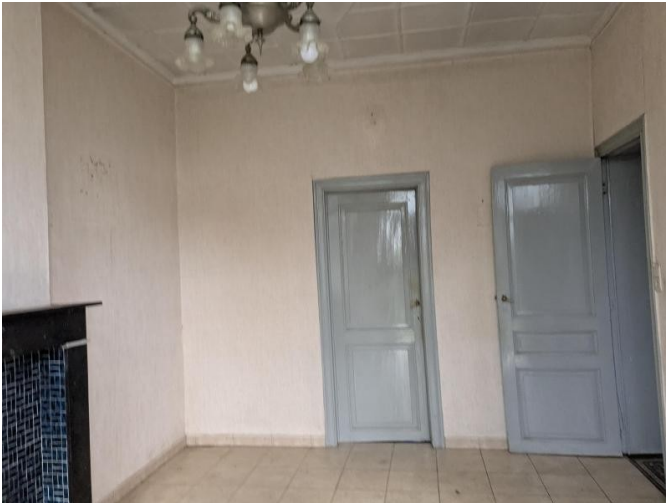
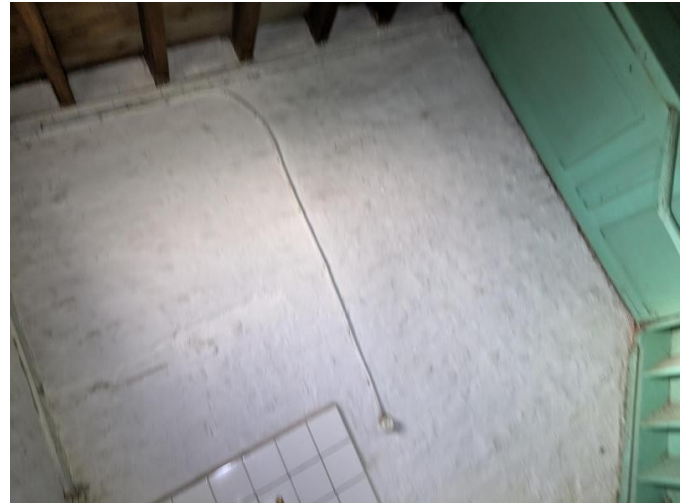
Geen asbest

| # | Type | Referentie | Resultaat |
|---|---|---|---|
| 9.1 | Mengmonster | 6020060603 | Geen asbest |

| Beschrijving | pleisterwerk wanden woonhuis |

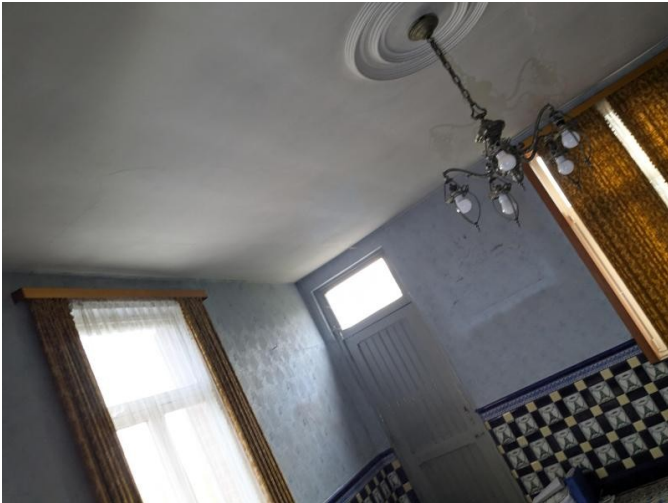
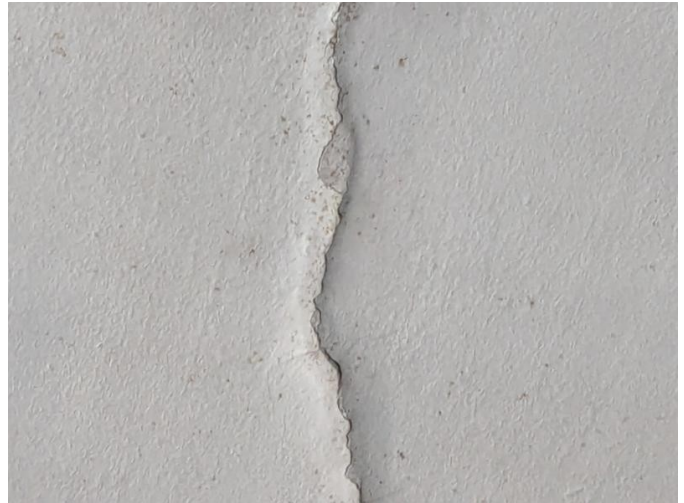
Fiche 10: pleisterwerk plafonds

Geen asbest

| # | Type | Referentie | Resultaat |
|---|---|---|---|
| 10.1 | Mengmonster | 6020060604 | Geen asbest |
