Asbestinventarisat attest

Albrecht Ardevelstraat 33, 1500 Halle

Attestnummer : 20250411-000238.000

Uitgegeven op : 11.04.2025

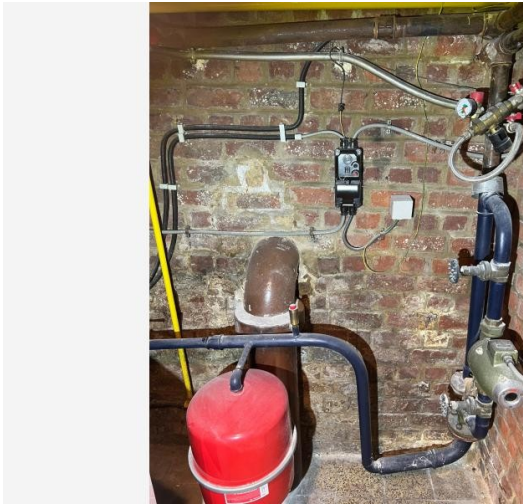
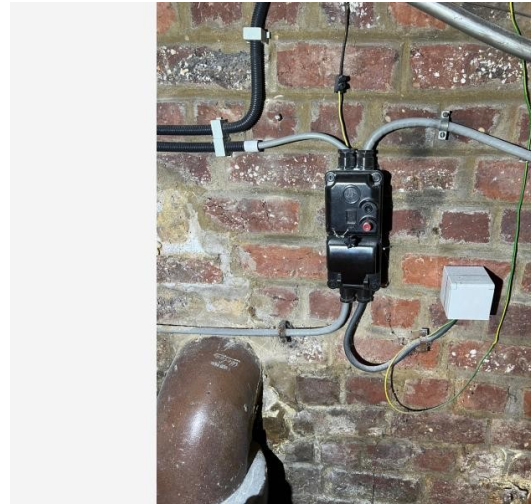
Eindbeoordeling materiaalrisico	Laag materiaalrisico en/of verlaagde kans op vezelvrijgave
---------------------------------	--

Gebondenheid	Categorie 1: hechtgebonden in oorsprong
Asbestsoort (vezeltype)	Crocidoliet aanwezig
Asbestconcentratie	Laag (< 50%)
Afschermingsgraad van het gehele materiaal	Geheel of deels (ook) vrij aan de binnenlucht
Toestand van het materiaal	Onbeschadigd, niet verweerd

Beschrijving	Elektrisch materieel
Omgeving	Binnen
Primaire drager	Communicatie en elektrische infrastructuur en uitrusting
Asbestmateriaal	Plaat, paneel, tablet - Type Bakeliet
Bindmiddel van asbestmateriaal	Kunststof of -hars
Gebondenheid op basis van bindmiddel	Hecht
Hoeveelheid (oppervlakte - dikte - aantal)	• 0,20 m ² - 0,10 cm - 3 stuks
Totaal volume	< 0,001 m ³
Eenvoudig bereikbaar	Ja
Bevestigingswijze	• Geschroefd
Identificatiemethode	Vaststelling zonder monsternamen
Destructieve handeling voor identificatie	Nee
Opmerking	divers elektrisch materieel

- Zorg voor een veilig beheer. Vermijd het beschadigen van het asbestmateriaal. Controleer de toestand jaarlijks op wijzigingen.

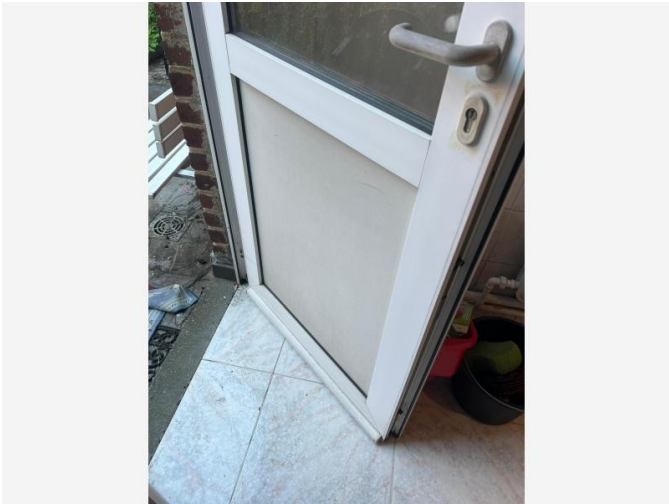
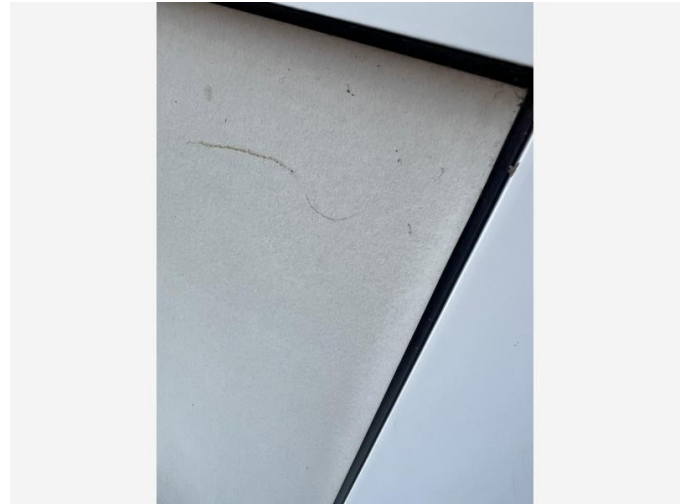
Eindbeoordeling materiaalarisico	Laag materiaalarisico en/of verlaagde kans op vezelvrijgave
----------------------------------	---

Gebondenheid	Categorie 1: hechtgebonden in oorsprong
Asbestsoort (vezeltype)	Crocidoliet aanwezig
Asbestconcentratie	Laag (< 50%)
Afschermingsgraad van het gehele materiaal	Geheel of deels (ook) vrij aan de binnenlucht
Toestand van het materiaal	Onbeschadigd, niet verweerd

Beschrijving	Plaat deur
Omgeving	Grenst aan binnen- en buitenlucht
Primaire drager	Wandopening verticaal (raam, deur, ...)
Asbestmateriaal	Plaat, paneel, tablet - Geëmailleerd, type Glasal
Bindmiddel van asbestmateriaal	Cement
Gebondenheid op basis van bindmiddel	Hecht
Hoeveelheid (oppervlakte - dikte - aantal)	• 1,50 m ² - 0,50 cm - 1 stuk
Totaal volume	0,008 m ³
Eenvoudig bereikbaar	Ja
Bevestigingswijze	<ul style="list-style-type: none">• Geklemd• Verlijmd, ingegoten, versmeerd
Identificatiemethode	Vaststelling zonder monstername
Destructieve handeling voor identificatie	Nee

- Zorg voor een veilig beheer. Vermijd het beschadigen van het asbestmateriaal. Controleer de toestand jaarlijks op wijzigingen.
- Voer bijkomende staalname(s) uit.

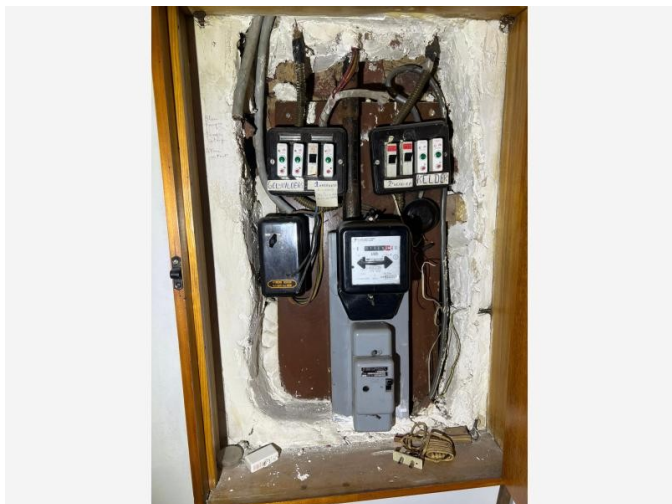
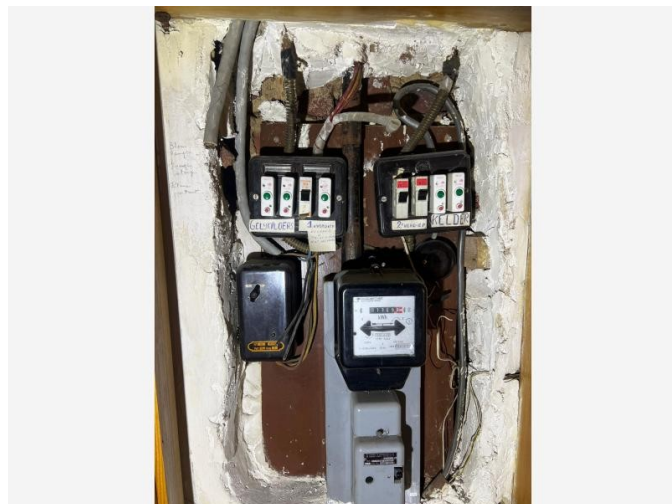
Eindbeoordeling materiaalrisico	Laag materiaalrisico en/of verlaagde kans op vezelvrijgave
---------------------------------	--

Gebondenheid	Categorie 1: hechtgebonden in oorsprong
Asbestsoort (vezeltype)	Crocidoliet aanwezig
Asbestconcentratie	Laag (< 50%)
Afschermingsgraad van het gehele materiaal	Geheel of deels (ook) vrij aan de binnenlucht
Toestand van het materiaal	Onbeschadigd, niet verweerd

Beschrijving	Meter elektriciteit
Omgeving	Binnen
Primaire drager	Communicatie en elektrische infrastructuur en uitrusting
Asbestmateriaal	Plaat, paneel, tablet - Type Bakeliet
Bindmiddel van asbestmateriaal	Kunststof of -hars
Gebondenheid op basis van bindmiddel	Hecht
Hoeveelheid (oppervlakte - dikte - aantal)	• 0,30 m ² - 0,10 cm - 1 stuk
Totaal volume	< 0,001 m ³
Eenvoudig bereikbaar	Ja
Bevestigingswijze	• Geschroefd
Identificatiemethode	Vaststelling zonder monsternamen
Destructieve handeling voor identificatie	Nee

- Zorg voor een veilig beheer. Vermijd het beschadigen van het asbestmateriaal. Controleer de toestand jaarlijks op wijzigingen.

- Eenvoudige handelingen: mag via doe-het-zelf of door werknemer(s) met opleidingsattest eenvoudige handelingen
Tellers behoren toe aan de nutsmaatschappij.

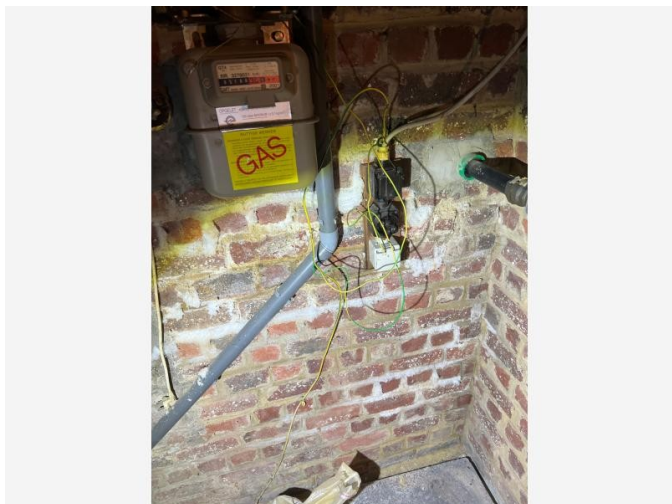
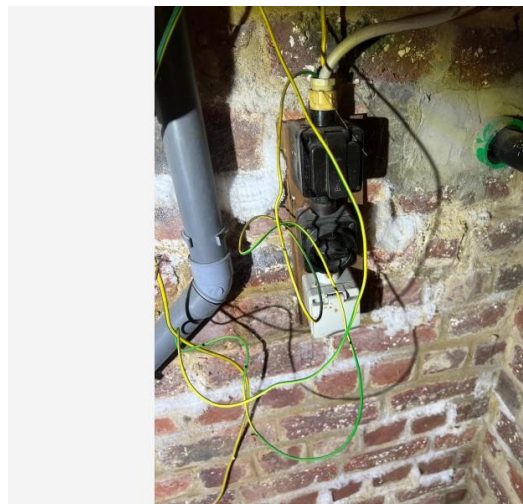
Eindbeoordeling materiaalisico	Laag materiaalisico en/of verlaagde kans op vezelvrijgave
--------------------------------	---

Gebondenheid	Categorie 1: hechtgebonden in oorsprong
Asbestsoort (vezeltype)	Crocidoliet aanwezig
Asbestconcentratie	Laag (< 50%)
Afschermingsgraad van het gehele materiaal	Geheel of deels (ook) vrij aan de binnenlucht
Toestand van het materiaal	Onbeschadigd, niet verweerd

Beschrijving	Elektrische schakelaars en stopcontacten
Omgeving	Binnen
Primaire drager	Communicatie en elektrische infrastructuur en uitrusting
Asbestmateriaal	Plaat, paneel, tablet - Type Bakeliet
Bindmiddel van asbestmateriaal	Kunststof of -hars
Gebondenheid op basis van bindmiddel	Hecht
Hoeveelheid (oppervlakte - dikte - aantal)	• 0,10 m ² - 0,10 cm - 2 stuks
Totaal volume	< 0,001 m ³
Eenvoudig bereikbaar	Ja
Bevestigingswijze	• Geschroefd
Identificatiemethode	Vaststelling zonder monstername
Destructieve handeling voor identificatie	Nee

- Zorg voor een veilig beheer. Vermijd het beschadigen van het asbestmateriaal. Controleer de toestand jaarlijks op wijzigingen.

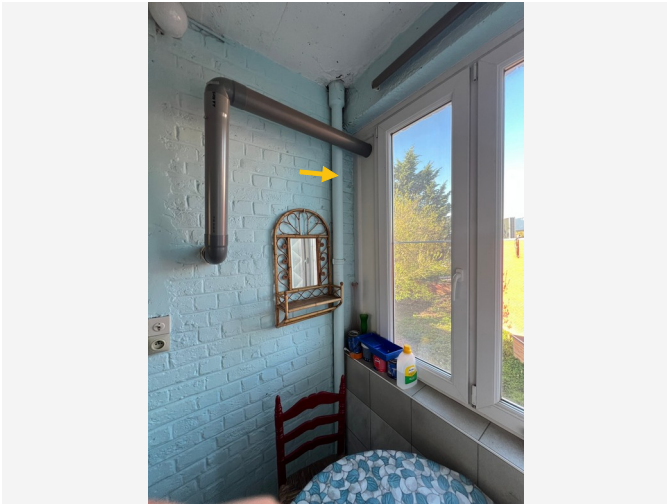
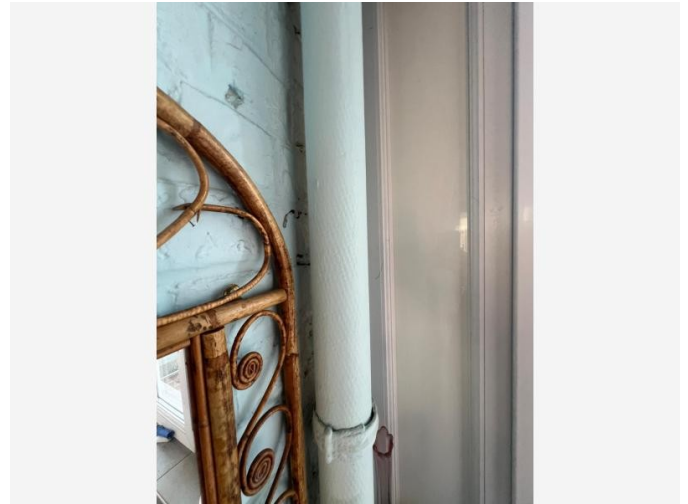
Eindbeoordeling materiaalarisico	Laag materiaalarisico en/of verlaagde kans op vezelvrijgave
----------------------------------	---

Gebondenheid	Categorie 1: hechtgebonden in oorsprong
Asbestsoort (vezeltype)	Crocidoliet aanwezig
Asbestconcentratie	Laag (< 50%)
Afschermingsgraad van het gehele materiaal	Geheel of deels (ook) vrij aan de binnenlucht
Toestand van het materiaal	Onbeschadigd, niet verweerd

Beschrijving	Leiding doorvoer
Omgeving	Binnen
Primaire drager	Infrastructuur hemelwater (opvang en afvoer)
Asbestmateriaal	Hemelwaterafvoerkanaal
Bindmiddel van asbestmateriaal	Cement
Gebondenheid op basis van bindmiddel	Hecht
Hoeveelheid (lengte - omtrek - dikte - aantal)	<ul style="list-style-type: none">• 3,00 m - 7,00 cm - 2,00 cm - 1 stuk
Totaal volume	0,004 m ³
Eenvoudig bereikbaar	Ja
Bevestigingswijze	<ul style="list-style-type: none">• Geklemd• Verlijmd, ingegoten, versmeerd
Identificatiemethode	Vaststelling zonder monstername
Destructieve handeling voor identificatie	Nee

- Zorg voor een veilig beheer. Vermijd het beschadigen van het asbestmateriaal. Controleer de toestand jaarlijks op wijzigingen.
- Voer bijkomende staalname(s) uit.

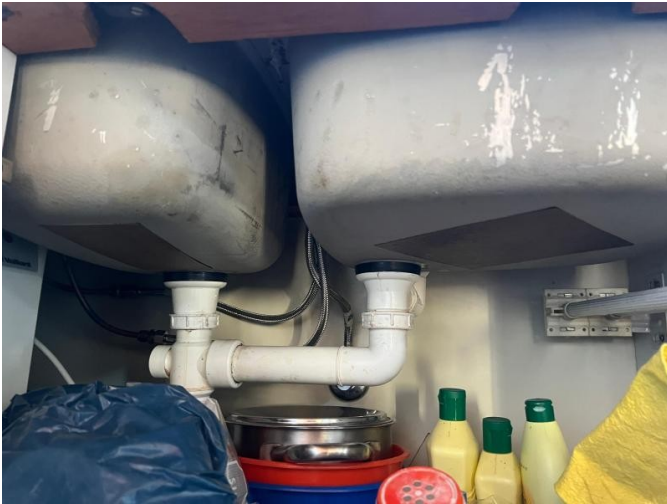
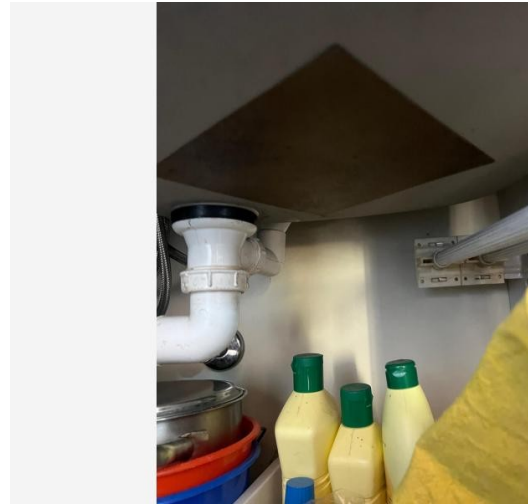
Eindbeoordeling materiaalisico	Laag materiaalisico en/of verlaagde kans op vezelvrijgave
--------------------------------	---

Gebondenheid	Categorie 1: hechtgebonden in oorsprong
Asbestsoort (vezeltype)	Crocidoliet aanwezig
Asbestconcentratie	Laag (< 50%)
Afschermingsgraad van het gehele materiaal	Geheel of deels (ook) vrij aan de binnenlucht
Toestand van het materiaal	Onbeschadigd, niet verweerd

Beschrijving	Dreunplaatje onder gootsteen keuken
Omgeving	Binnen
Primaire drager	Sanitaire infrastructuur en uitrusting (toe- en afvoer)
Asbestmateriaal	Koord, lint, band, strip
Bindmiddel van asbestmateriaal	Bitumen (roofing, teer, asfalt)
Gebondenheid op basis van bindmiddel	Hecht
Hoeveelheid (gewicht - aantal)	• 0,10 kg - 2 stuks
Totaal gewicht	0,20 kg
Eenvoudig bereikbaar	Ja
Bevestigingswijze	• Verlijmd, ingegoten, versmeerd
Identificatiemethode	Vaststelling zonder monstername
Destructieve handeling voor identificatie	Nee

- Zorg voor een veilig beheer. Vermijd het beschadigen van het asbestmateriaal. Controleer de toestand jaarlijks op wijzigingen.
- Voer bijkomende staalname(s) uit.

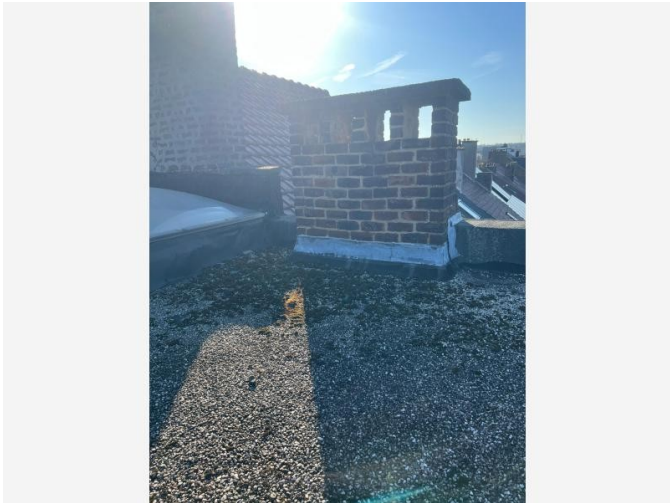
Situeringsfoto

Tijdelijke beperking

Reden: Er is geen volledige risicobeoordeling mogelijk

Uitleg van de asbestdeskundige: Er is geen volledige risicobeoordeling mogelijk

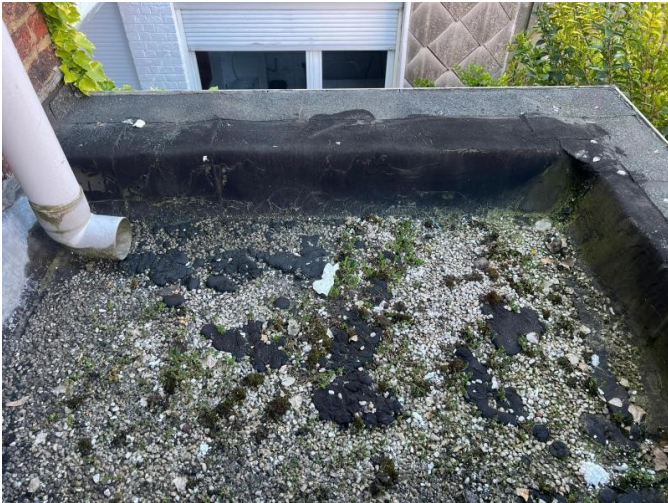
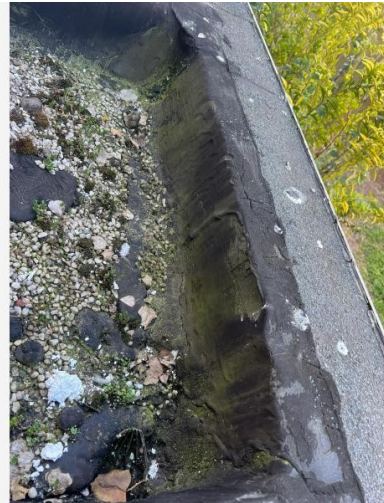
Fiche 13: Roofing klein plat dak achteraan

Geen asbest

Beschrijving	Roofing klein plat dak achteraan
Omgeving	Buiten
Primaire drager	Plat dak
Bindmiddel van materiaal	Bitumen (roofing, teer, asfalt)
Gebondenheid op basis van bindmiddel	Hecht
Hoeveelheid (oppervlakte - aantal)	• 3,00 m ² - 1 stuk
Totale oppervlakte	3,00 m ²
Identificatiemethode	Vaststelling met monstername
Destructieve handeling voor identificatie	Nee

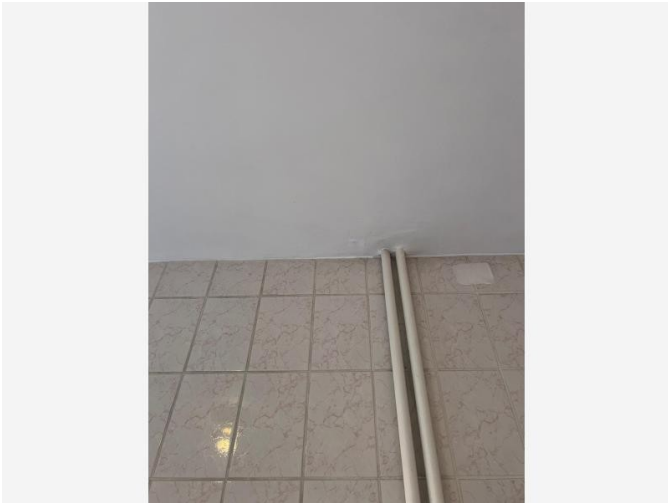
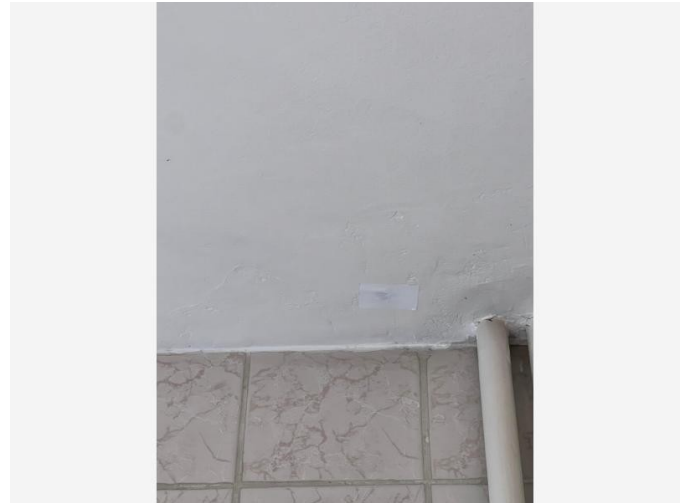
Fiche 15: Pleisterwerk plafond

Geen asbest

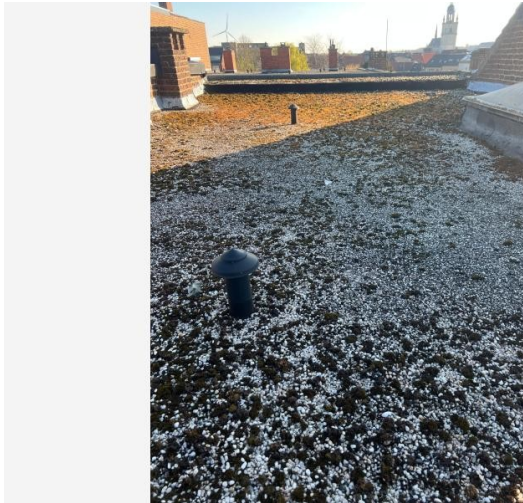
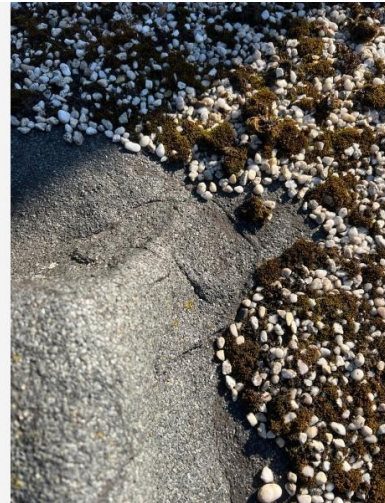
Fiche 16: Roofing plat dak

Geen asbest

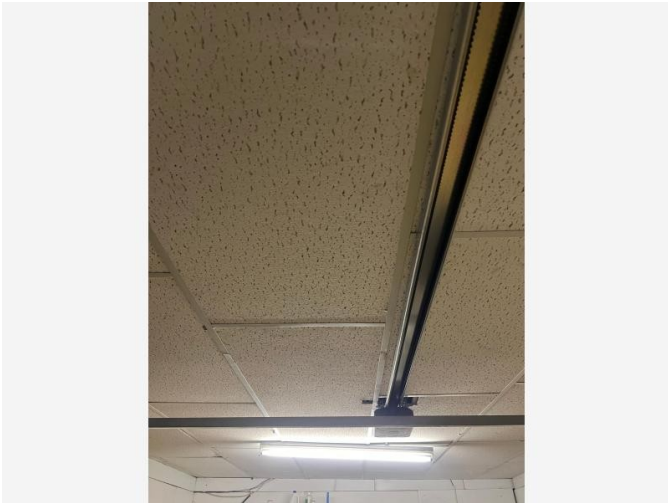
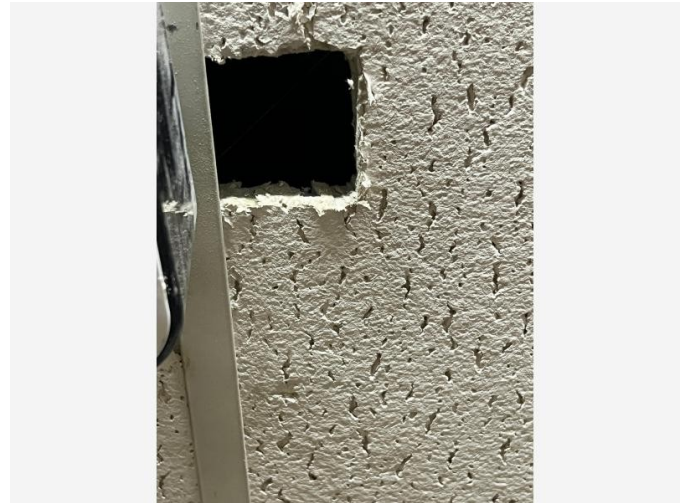
Fiche 17: Vals plafond garage

Geen asbest
