Asbestinventarisatattest

Torenhofstraat 2A/206, 8420 De Haan

Attestnummer : 20250126-000140.000

Uitgegeven op : 26.01.2025

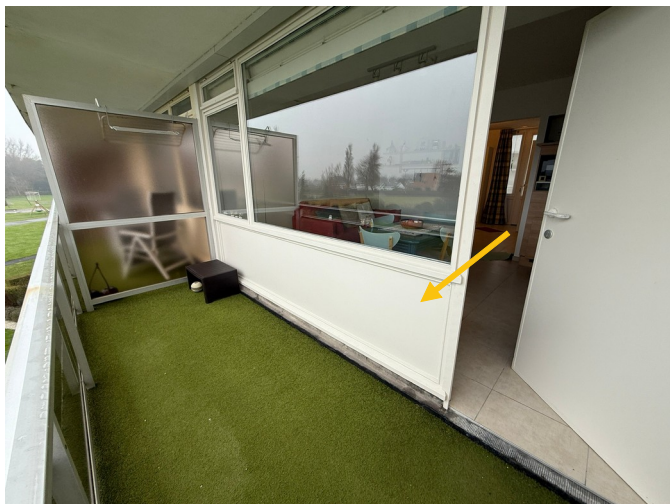
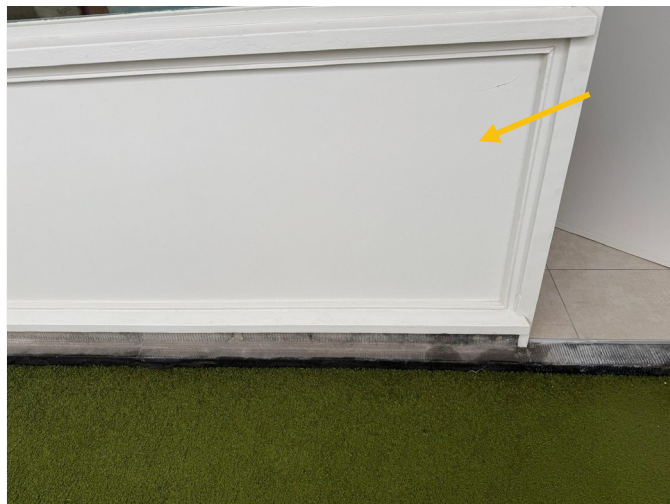
Het asbestmateriaal valt onder de mijlpaal van 2040.

Eindbeoordeling materiaalrisico	Zeer laag materiaalrisico en/of zeer lage kans op vezelvrijgave
Opmerking	Art. 33/7 Materialendecreet bepaalt dat indien het goed dateert van bouwjaar 2000 of ouder, de nieuwe eigenaar de verplichting heeft alle asbesthoudende materialen te verwijderen bij onderhouds-, ontmantelings- of herstellingswerken, als deze materialen door die werken eenvoudig bereikbaar zijn geworden.

Gebondenheid	Categorie 1: hechtgebonden in oorsprong
Asbestsoort (vezeltype)	Crocidoliet aanwezig
Asbestconcentratie	Laag (< 50%)
Afschermingsgraad van het gehele materiaal	Niet stootvaste afscherming
Toestand van het materiaal	Onbeschadigd, niet verweerd

Beschrijving	Glasal invulpaneel
Omgeving	Grenst aan binnen- en buitenlucht
Primaire drager	Wandopening verticaal (raam, deur, ...)
Asbestmateriaal	Plaat, paneel, tablet - Geëmailleerd, type Glasal
Bindmiddel van asbestmateriaal	Cement
Gebondenheid op basis van bindmiddel	Hecht
Hoeveelheid (oppervlakte - dikte - aantal)	• 4,00 m ² - 0,30 cm - 1 stuk
Totaal volume	0,012 m ³
Eenvoudig bereikbaar	Ja
Bevestigingswijze	• Geklemd
Identificatiemethode	Vaststelling zonder monstername
Destructieve handeling voor identificatie	Nee
Opmerking	Deze hoeveelheden zijn een inschatting en kunnen niet gebruikt worden bij de opmaak van een offerte.

- Zorg voor een veilig beheer. Vermijd het beschadigen van het asbestmateriaal. Controleer de toestand jaarlijks op wijzigingen.

- Eenvoudige handelingen: mag via doe-het-zelf of door werknemer(s) met opleidingsattest eenvoudige handelingen
Deze toepassing kan door een aannemer die over een opleidingsattest eenvoudige handelingen beschikt of door een particulier (doe-het-zelf), verwijderd worden indien er geen verhoogd risico op vrijgave van asbestvezels (max. concentratie 0,01 vezels/cm³ - CODEX Art. VI.3-54) ontstaat en de toepassing voorafgaand wordt gefixeerd/bevochtigd; de individuele elementen zonder machinale werktuigen en zonder breken of gooien een voor een losgemaakt worden; en ten slotte in gesloten verpakking weggevoerd worden naar een erkend afvalpunt (recyclagepark).

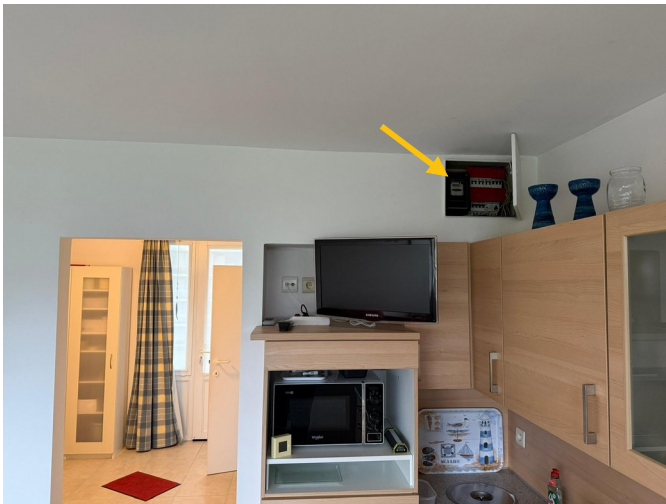
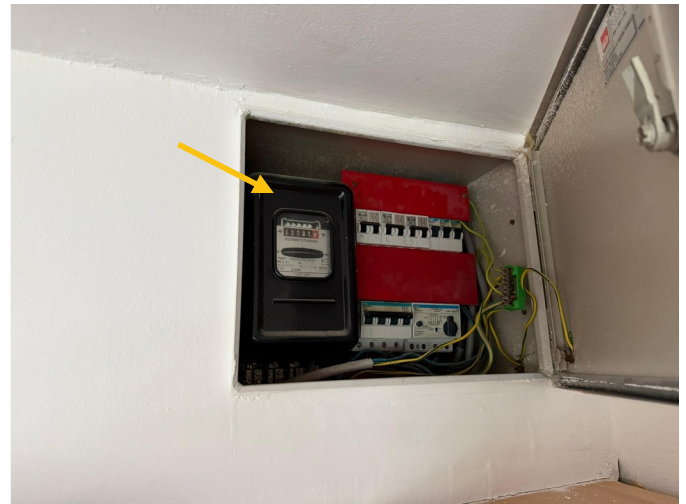
Het asbestmateriaal valt onder de mijlpaal van 2040.

Eindbeoordeling materiaalrisico	Laag materiaalrisico en/of verlaagde kans op vezelvrijgave
Opmerking	Art. 33/7 Materialendecreet bepaalt dat indien het goed dateert van bouwjaar 2000 of ouder, de nieuwe eigenaar de verplichting heeft alle asbesthoudende materialen te verwijderen bij onderhouds-, ontmantelings- of herstellingswerken, als deze materialen door die werken eenvoudig bereikbaar zijn geworden.

Gebondenheid	Categorie 1: hechtgebonden in oorsprong
Asbestsoort (vezeltype)	Crocidoliet aanwezig
Asbestconcentratie	Laag (< 50%)
Afschermingsgraad van het gehele materiaal	Geheel of deels (ook) vrij aan de binnenlucht
Toestand van het materiaal	Onbeschadigd, niet verweerd

Beschrijving	Elektrische teller bakeliet
Omgeving	Binnen
Primaire drager	Communicatie en elektrische infrastructuur en uitrusting
Asbestmateriaal	Plaat, paneel, tablet - Type Bakeliet
Bindmiddel van asbestmateriaal	Kunststof of -hars
Gebondenheid op basis van bindmiddel	Hecht
Hoeveelheid (oppervlakte - dikte - aantal)	• 0,04 m ² - 0,30 cm - 1 stuk
Totaal volume	< 0,001 m ³
Eenvoudig bereikbaar	Ja
Bevestigingswijze	<ul style="list-style-type: none">• Geklemd• Geschroefd
Identificatiemethode	Vaststelling zonder monsternamen
Destructieve handeling voor identificatie	Nee
Opmerking	Deze hoeveelheden zijn een inschatting en kunnen niet gebruikt worden bij de opmaak van een offerte.

- Zorg voor een veilig beheer. Vermijd het beschadigen van het asbestmateriaal. Controleer de toestand jaarlijks op wijzigingen.

- Eenvoudige handelingen: mag via doe-het-zelf of door werknemer(s) met opleidingsattest eenvoudige handelingen
Te verwijderen door de netbeheerder.

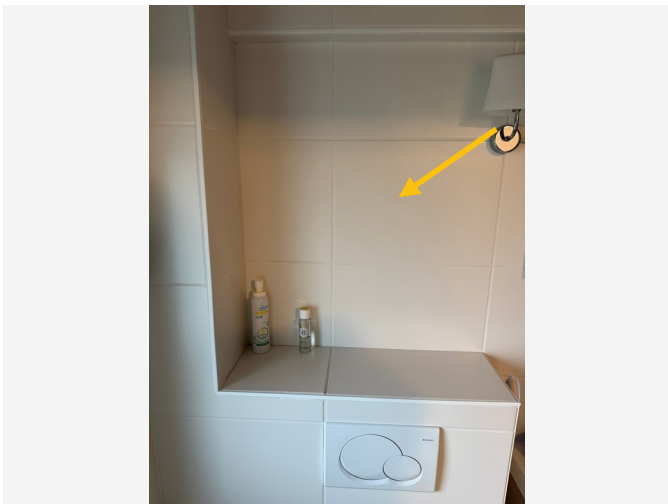
Vrije foto

Binnenwanden en/of plafonds afgewerkt met een intacte laag faiencetegels zonder zichtbare beschadigingen. Inspectie van de onderliggende lijmlaag of tegels zelf is niet mogelijk zonder uitbreiding naar een destructief onderzoek.

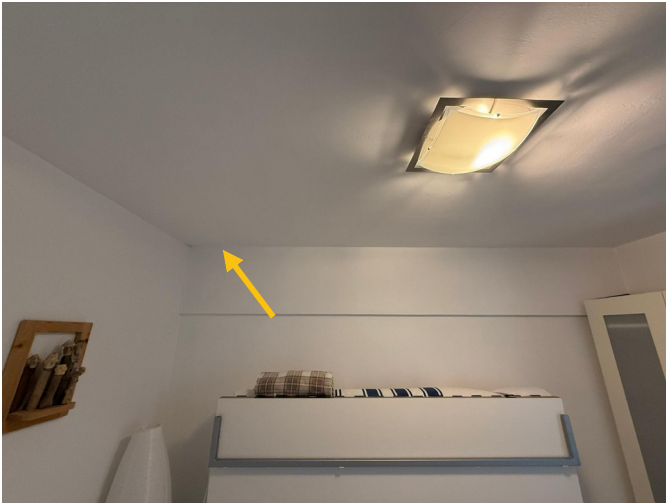
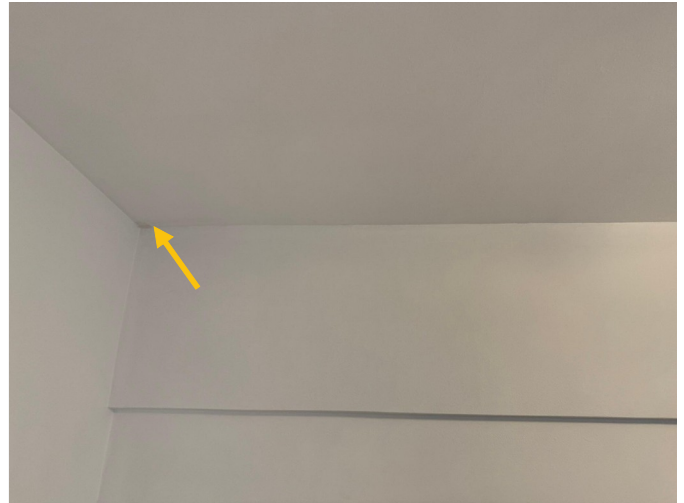
Fiche 4: Pleisterwerk plafonds

Geen asbest

#	Type	Referentie	Resultaat
4.1	Mengmonster	MM02	Geen asbest

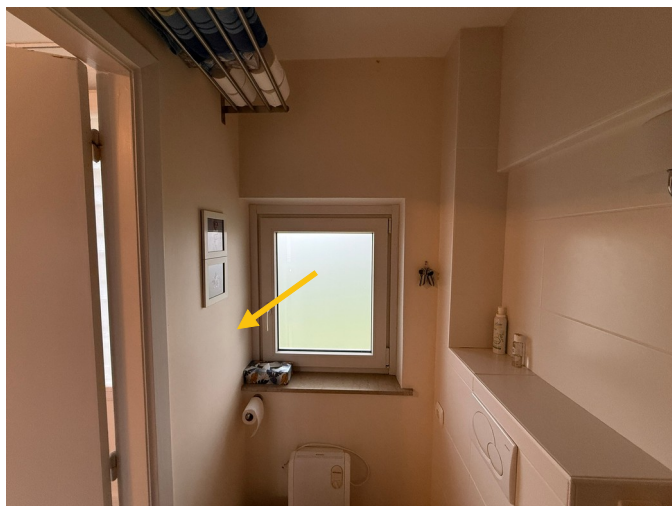
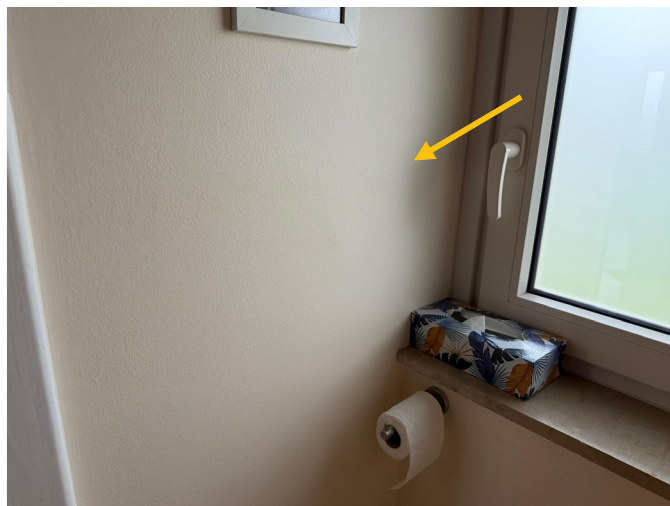
Fiche 5: Pleisterwerk wanden

Geen asbest

#	Type	Referentie	Resultaat
5.1	Mengmonster	MM01	Geen asbest
