Asbestinventarisatetest

Martelarenlaan 2/4, 3500 Hasselt

Attestnummer : 20221223-000025.000

Uitgegeven op : 23.12.2022

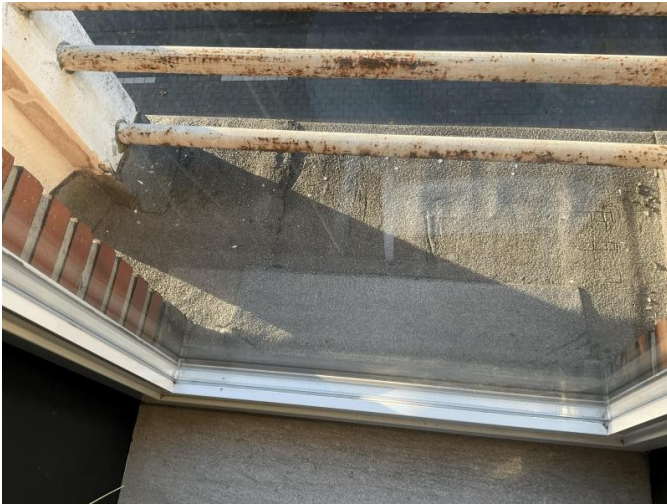
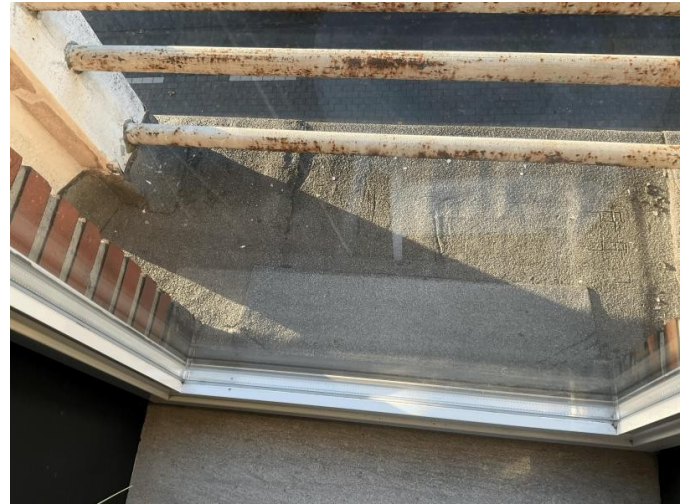
Eindbeoordeling materiaalarisico	Laag materiaalarisico en/of verlaagde kans op vezelvrijgave
----------------------------------	---

Gebondenheid	Categorie 1: hechtgebonden in oorsprong
Asbestsoort (vezeltype)	Crocidoliet aanwezig
Asbestconcentratie	Laag (< 50%)
Afschermingsgraad van het gehele materiaal	Niet stootvaste afscherming
Toestand van het materiaal	Licht beschadigd, licht verweerd. Intact materiaal type Pical – asbestboard of categorie III 'gebondenheid'

Beschrijving	Roofing balkon
Omgeving	Buiten
Primaire drager	Plat dak
Asbestmateriaal	Dak- en gevelbekleding - Roofing
Bindmiddel van asbestmateriaal	Bitumen (roofing, teer, asfalt)
Gebondenheid op basis van bindmiddel	Hecht
Hoeveelheid (oppervlakte - aantal)	• 0,30 m ² - 1 stuk
Totale oppervlakte	0,30 m ²
Eenvoudig bereikbaar	Ja
Bevestigingswijze	• Verlijmd, ingegoten, versmeerd
Identificatiemethode	Vaststelling zonder monsternamen

Destructieve handeling voor identificatie	Nee
Opmerking	Geen staalnames toegelaten.

Zorgvuldig beheren

- Zorg voor een veilig beheer. Vermijd het beschadigen van het asbestmateriaal. Controleer de toestand jaarlijks op wijzigingen.
- Zorg voor een veilig beheer en verwijder dit asbestmateriaal wanneer het bij werken eenvoudig bereikbaar wordt. Controleer de toestand jaarlijks op wijzigingen.

- Eenvoudige handelingen: mag via doe-het-zelf of door werknemer(s) met opleidingsattest eenvoudige handelingen
Mits juiste uitrusting mag dit zelf verwijderd worden.

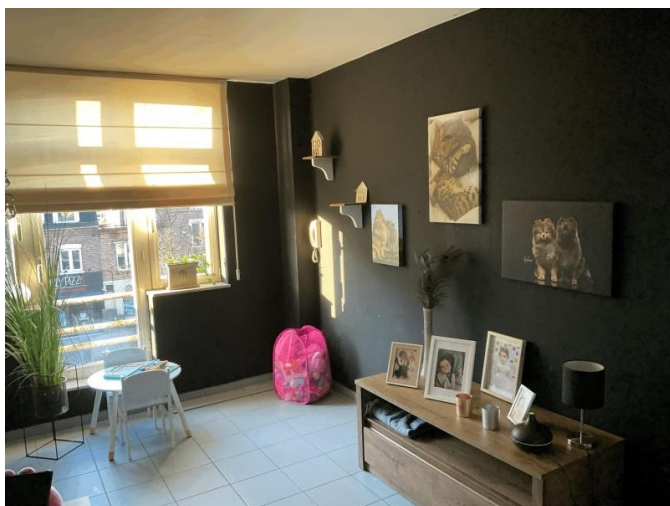
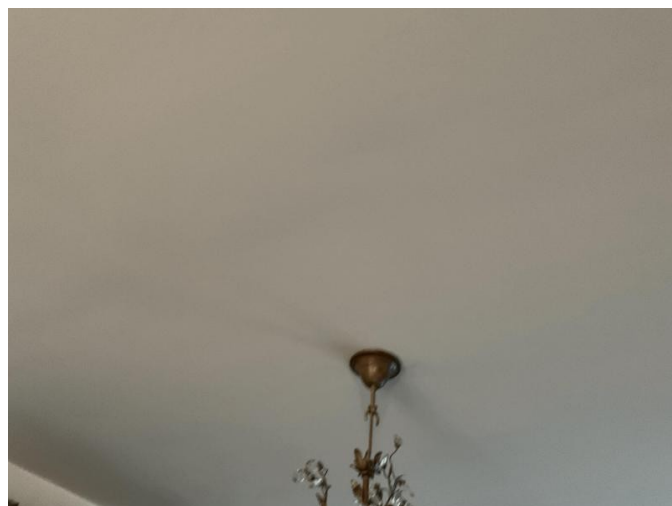
Eindbeoordeling materiaalrisico	Zeer laag materiaalrisico en/of zeer lage kans op vezelvrijgave
---------------------------------	---

Gebondenheid	Categorie 2: niet-hechtgebonden met matrix
Asbestsoort (vezeltype)	Amfibool aanwezig, uitgezonderd crocidoliet
Asbestconcentratie	Laag (< 50%)
Afschermingsgraad van het gehele materiaal	Niet stootvaste afscherming
Toestand van het materiaal	Onbeschadigd, niet verweerd

Beschrijving	Pleister plafond
Omgeving	Binnen
Primaire drager	Plafond
Asbestmateriaal	In-situ afwerkingslagen - Pleisterwerk (wand, plafond, ...)
Bindmiddel van asbestmateriaal	Gips - kalk
Gebondenheid op basis van bindmiddel	Niet-hechtgebonden
Hoeveelheid (oppervlakte - dikte - aantal)	• 50,00 m ² - 0,20 cm - 1 stuk
Totaal volume	0,10 m ³
Eenvoudig bereikbaar	Ja
Bevestigingswijze	• Verlijmd, ingegoten, versmeerd
Identificatiemethode	Vaststelling zonder monstername

Destructieve handeling voor identificatie	Nee
Opmerking	Geen monstername toegelaten

Zorgvuldig beheren

- Zorg voor een veilig beheer. Vermijd het beschadigen van het asbestmateriaal. Controleer de toestand jaarlijks op wijzigingen.

- Hermetische zone (erkend asbestverwijderaar)
Niet hechtgebonden asbest. Dient verwijderd te worden door een erkend asbestverwijderaar.

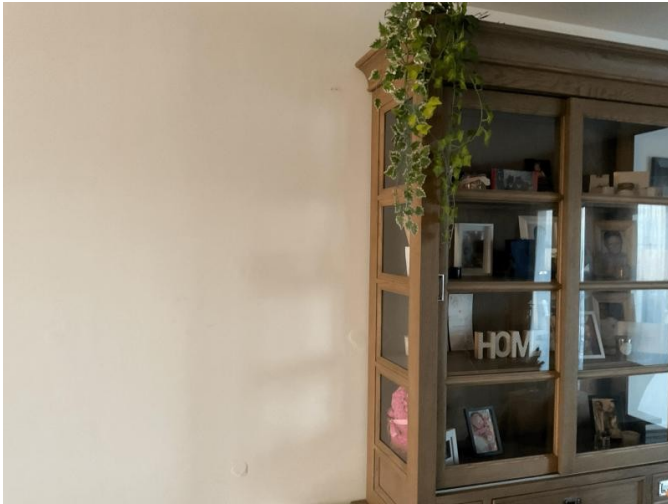
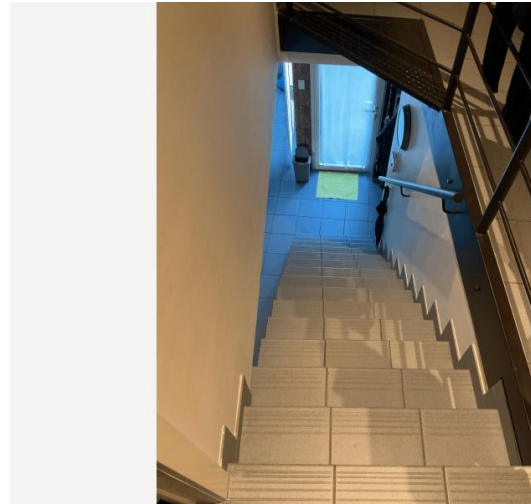
Eindbeoordeling materiaalrisico	Zeer laag materiaalrisico en/of zeer lage kans op vezelvrijgave
---------------------------------	---

Gebondenheid	Categorie 2: niet-hechtgebonden met matrix
Asbestsoort (vezeltype)	Amfibool aanwezig, uitgezonderd crocidoliet
Asbestconcentratie	Laag (< 50%)
Afschermingsgraad van het gehele materiaal	Niet stootvaste afscherming
Toestand van het materiaal	Onbeschadigd, niet verweerd

Beschrijving	Pleister wanden
Omgeving	Binnen
Primaire drager	Binnenwand
Asbestmateriaal	In-situ afwerkingslagen - Pleisterwerk (wand, plafond, ...)
Bindmiddel van asbestmateriaal	Gips - kalk
Gebondenheid op basis van bindmiddel	Niet-hechtgebonden
Hoeveelheid (oppervlakte - dikte - aantal)	• 200,00 m ² - 0,20 cm - 1 stuk
Totaal volume	0,40 m ³
Eenvoudig bereikbaar	Ja
Bevestigingswijze	• Verlijmd, ingegoten, versmeerd
Identificatiemethode	Vaststelling zonder monstername

Destructieve handeling voor identificatie	Nee
Opmerking	Geen toelating voor monstername pleisterwerk. Pleister ziet er recent uit.

Zorgvuldig beheren

- Zorg voor een veilig beheer. Vermijd het beschadigen van het asbestmateriaal. Controleer de toestand jaarlijks op wijzigingen.

- Hermetische zone (erkend asbestverwijderaar)
Niet hechtgebonden asbest. Dient verwijderd te worden door een erkend asbestverwijderaar.

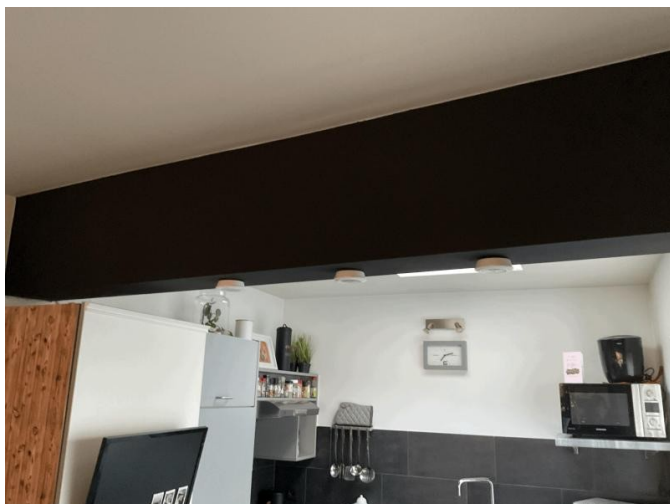
Afgekaste balk in de keuken/eetplaats. Geen inspectie kunnen uitvoeren omwille van de afkasting. Bij grote renovatiewerken is aangeraden om hier extra onderzoek te laten doen.

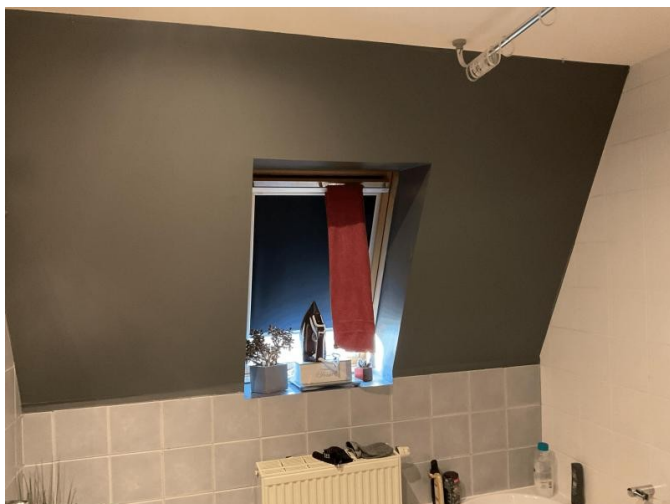
Achter valse plafonds en gyproc muren kon niet geïnspecteerd worden. Bij grote verbouwingen dient hier extra onderzoek te gebeuren.
