Asbestinventarisat attest

Hoogstraat 60, 3191 Boortmeerbeek

Attestnummer : 20250425-000215.000

Asbestveilig (maar niet asbestvrij)

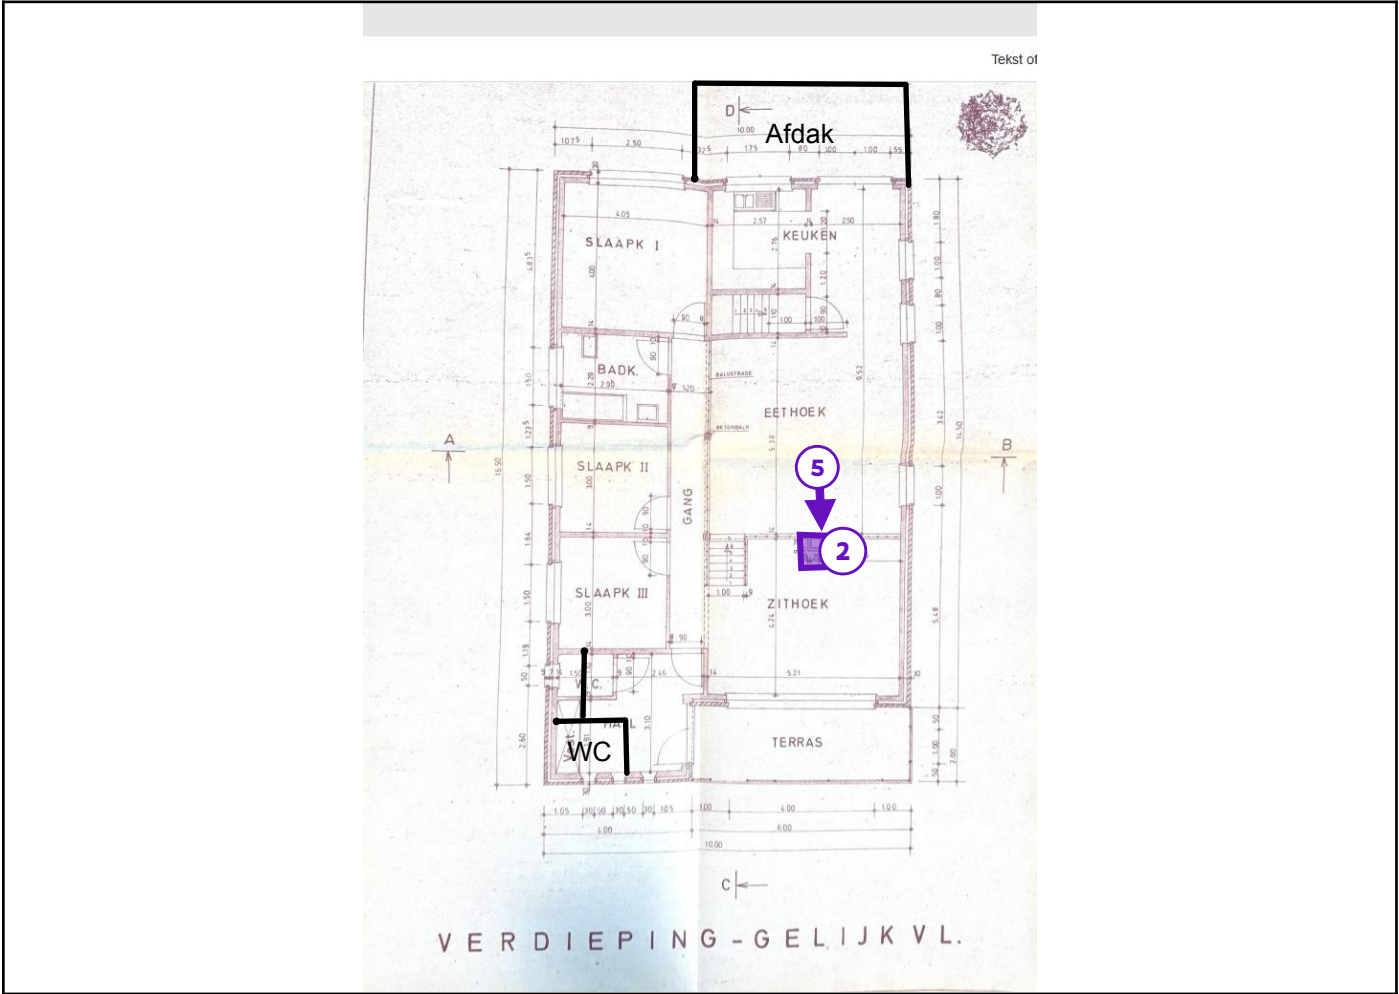
Plan 1.3: Gelijkvloers en 1e verdiep

Beschrijving	Type	Actie
2. Open schouw op het dak	Beperking	-
5. Pelletkachel	Advies	-

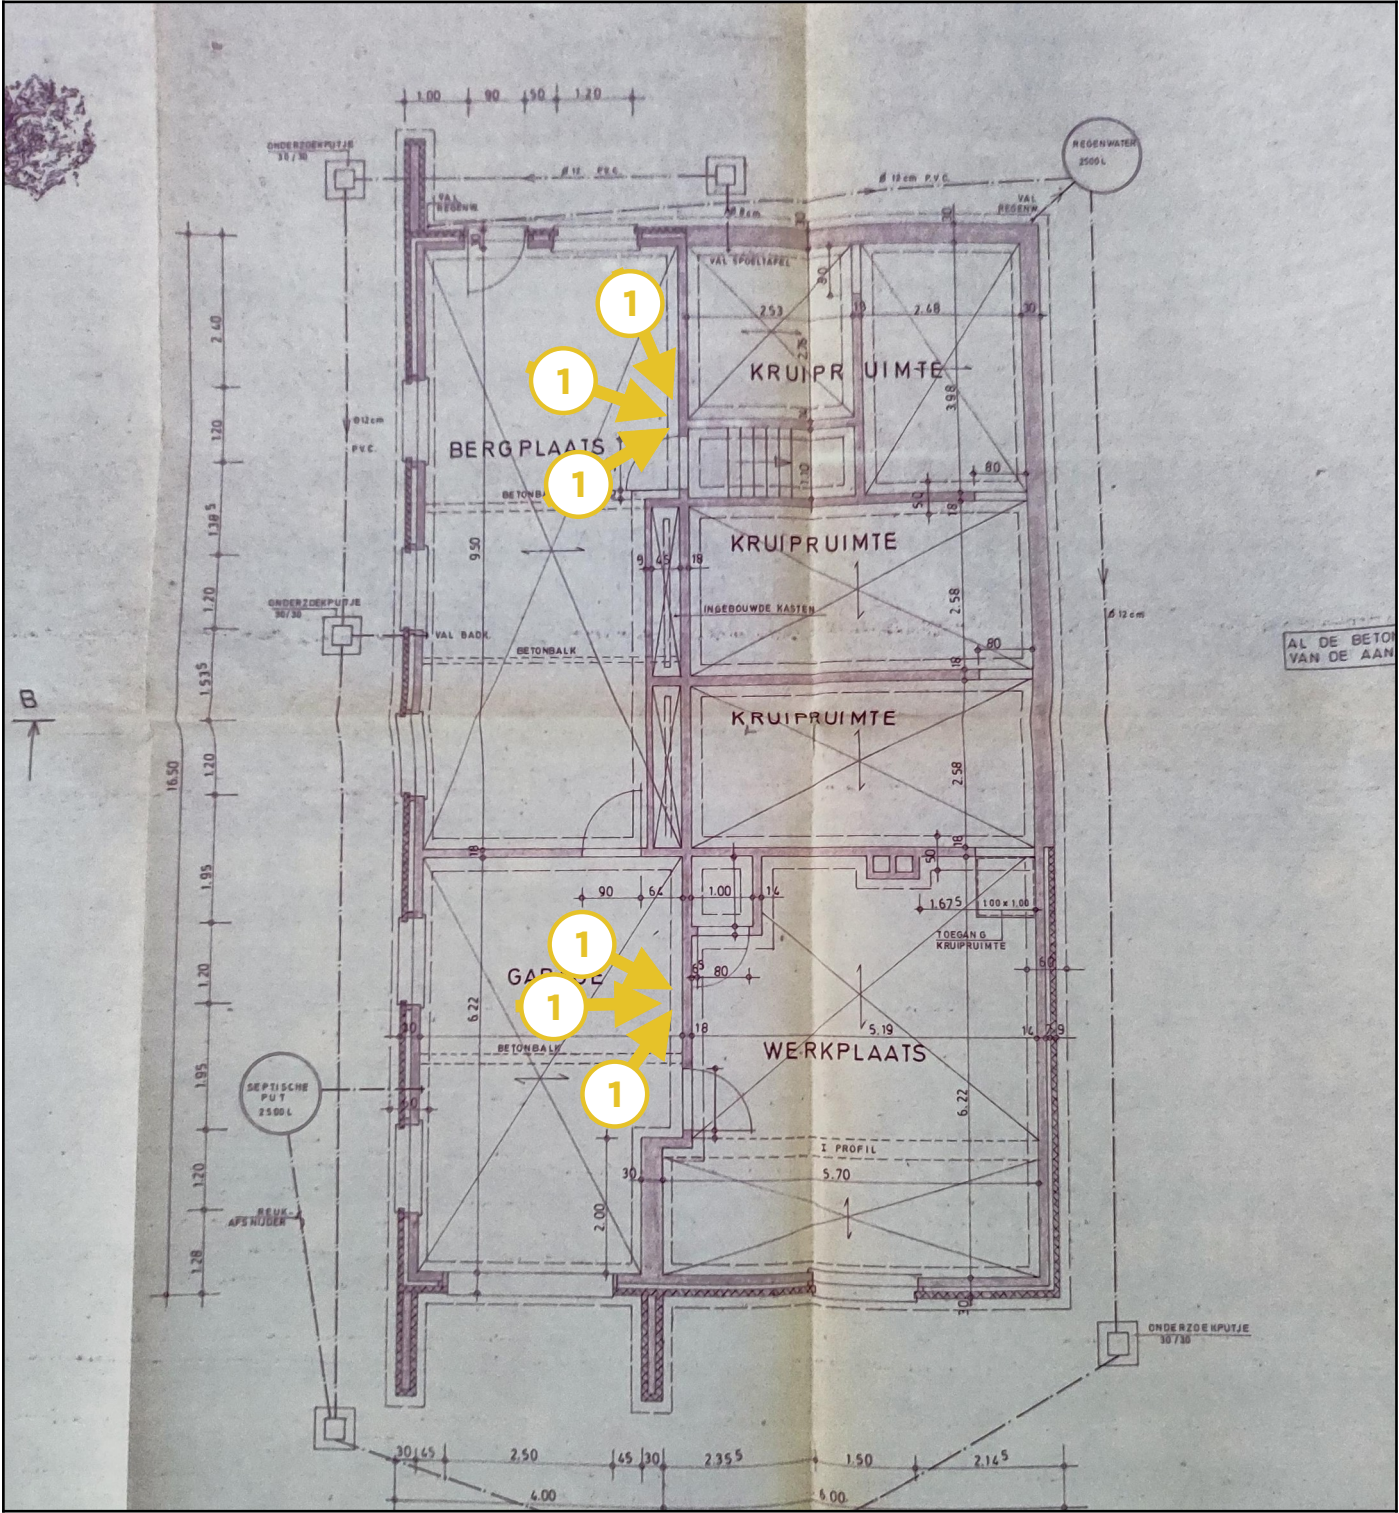
Plan 1.5: Kelder

Beschrijving	Type	Actie
1. Bakeliet toep.(schakelaars-stopcontacten-verdeelkasten-radiatorknoppen)	Asbestmateriaal	Zorgvuldig beheren

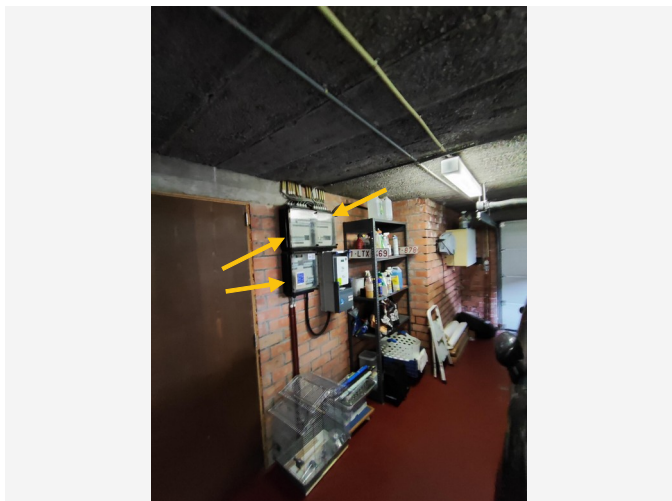
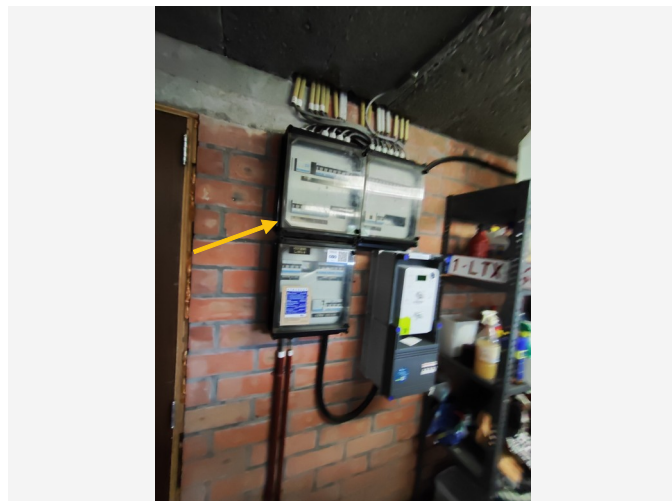
Fiche 1: Bakeliet toep.(schakelaars-stopcontacten-verdeeldozen-radiatorknoppen)

Het asbestmateriaal valt onder de mijlpaal van 2040.

Eindbeoordeling materiaalrisico	Laag materiaalrisico en/of verlaagde kans op vezelvrijgave
---------------------------------	--

Gebondenheid	Categorie 1: hechtgebonden in oorsprong
Asbestsoort (vezeltype)	Crocidoliet aanwezig
Asbestconcentratie	Laag (< 50%)
Afschermingsgraad van het gehele materiaal	Geheel of deels (ook) vrij aan de binnenlucht
Toestand van het materiaal	Onbeschadigd, niet verweerd

- Zorg voor een veilig beheer. Vermijd het beschadigen van het asbestmateriaal. Controleer de toestand jaarlijks op wijzigingen.

- Eenvoudige handelingen: mag via doe-het-zelf of door werknemer(s) met opleidingsattest eenvoudige handelingen
Schakelaars, stopcontacten en andere gelijkaardige toepassingen kunnen eenvoudig losgeschroefd worden --> EH doe-het-zelf. Afgesloten of verzegelde kast --> EH opgeleid techniker personeel 8u basisopleiding asbest.

Tellerkast : De toepassing dient verwijderd te worden door de netbeheerder, vermoedelijk word dit uitgevoerd wanneer de oude meterkast vervangen word door een digitale meter.

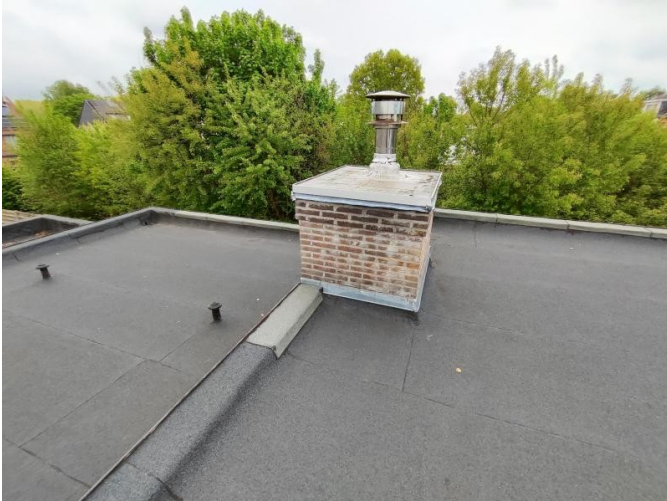
Situeringsfoto

Tijdelijke beperking

Reden: Het te onderzoeken materiaal situeert zich hoger dan 3,50 m te rekenen vanaf een veilige ondergrond

Uitleg van de asbestdeskundige: Bij werken (dak of reiniging schouw) kan een stelling geplaatst worden, het is niet duidelijk of er asbestverdachte materialen aanwezig zijn in de schouw.

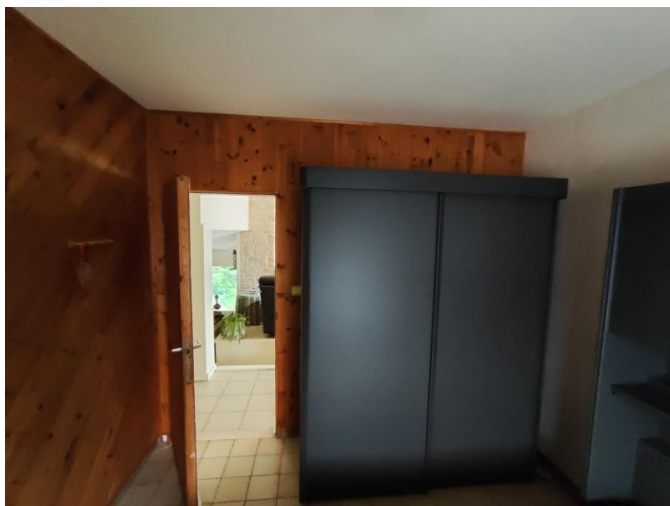
Het is niet gekend of er pleisterwerk aanwezig is achter de valse wanden, te controleren bij werken. Bij renovatiewerken in het oog te houden of er geen asbestverdachte lagen aanwezig zijn.

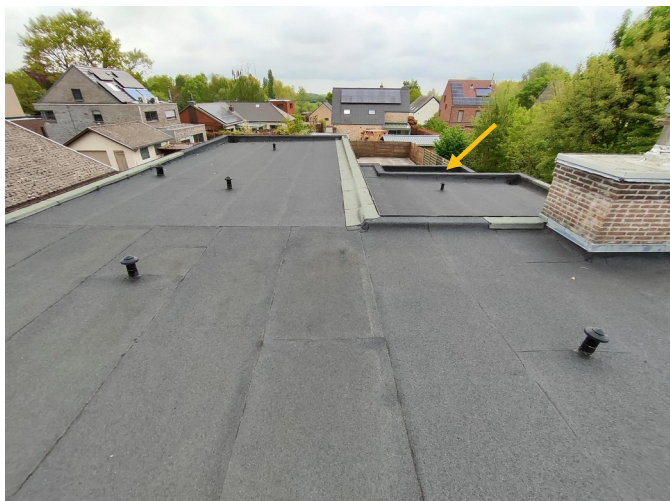
Fiche 4: Roofing plat dak (niet verdacht - factuurbewijs).

De roofing op een deel van het hoofddak achteraan werd vernieuwd in 2022 door firma: Dakwerken Barber, Strandweg 4B, Hever ,cfr. factuur dd. 22026 (zie bewijsdocumenten). We nemen aan dat bitumen geplaatst na 2001 niet asbesthoudend zijn. Het is niet duidelijk of er asbestverdachte onderlagen aanwezig. Het is aangewezen om extra controle uit te voeren bij eventuele renovatiewerken. De vermelde oppervlaktes, diktes en volumes betreffen een beredeneerde schatting. Er worden geen rechten verleend aan deze oppervlaktes/diktes/volumes.

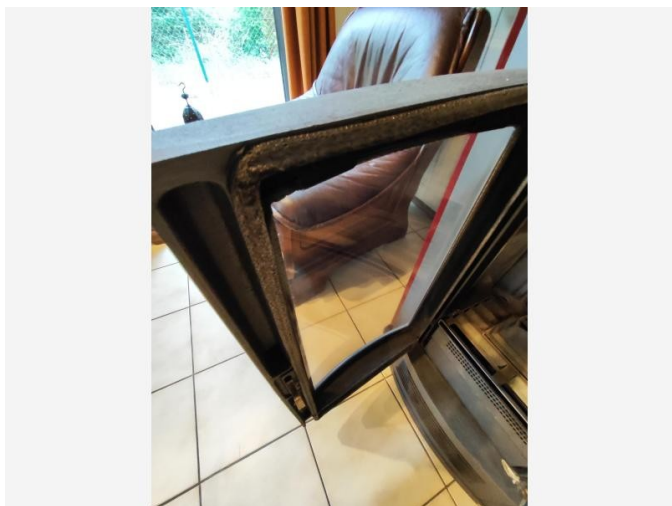
De pelletkachel in de living werd gecontroleerd, geen asbestverdacht koord aangetroffen in de deur van de kachel.

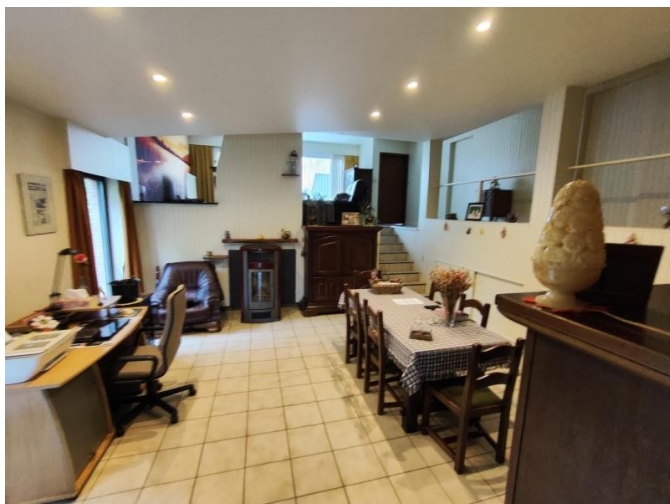
Het is niet gekend of er pleisterwerk aanwezig is onder de valse plafonds, te controleren bij werken. Bij renovatiewerken in het oog te houden of er geen asbestverdachte lagen aanwezig zijn.

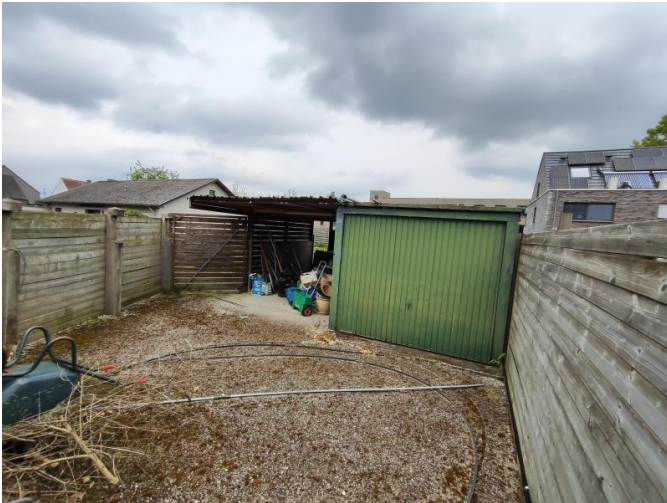
De garagebox met afdak aan werd gecontroleerd.

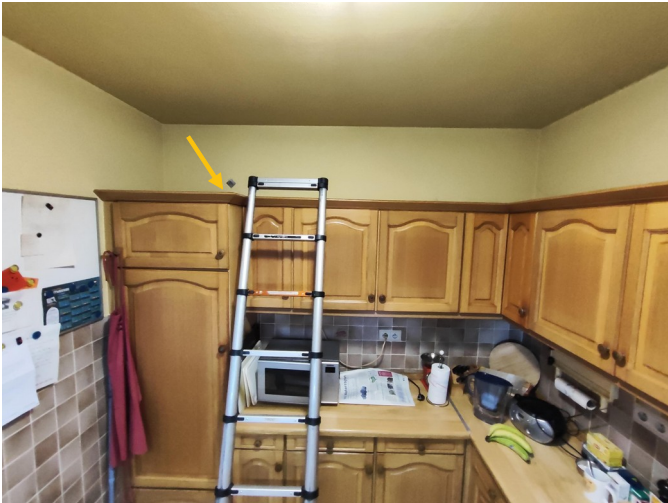
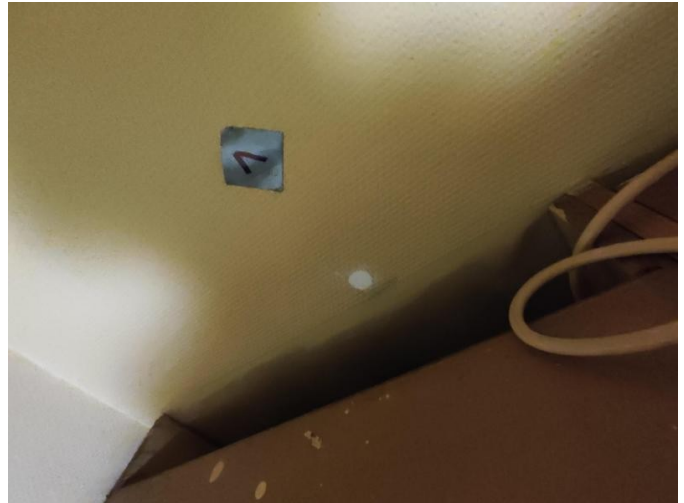
Fiche 8: Pleisterwerk muur

Geen asbest

#	Type	Referentie	Resultaat
8.1	Mengmonster	1	Geen asbest

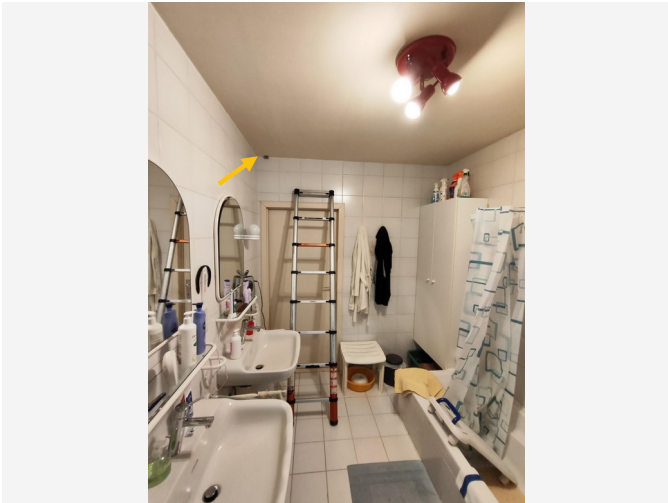
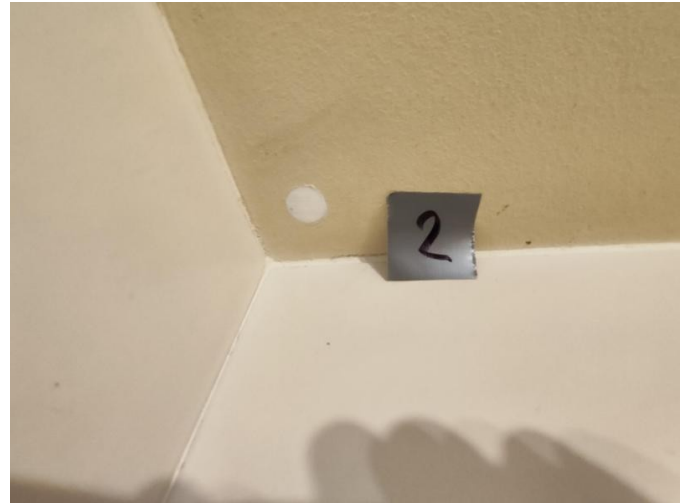
Fiche 9: Pleisterwerk plafond

Geen asbest

#	Type	Referentie	Resultaat
9.1	Mengmonster	2	Geen asbest

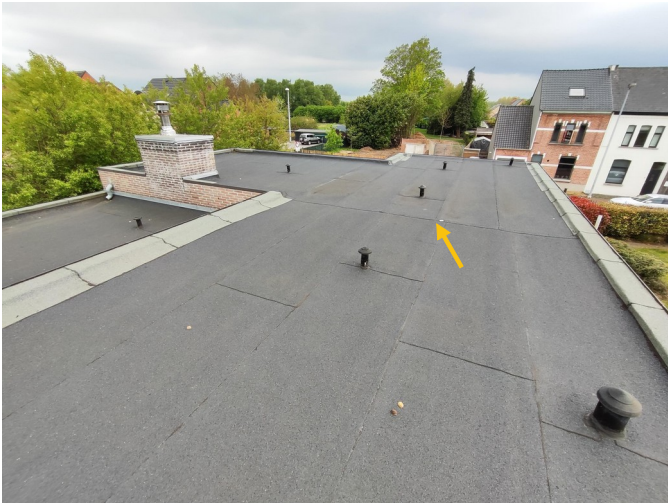
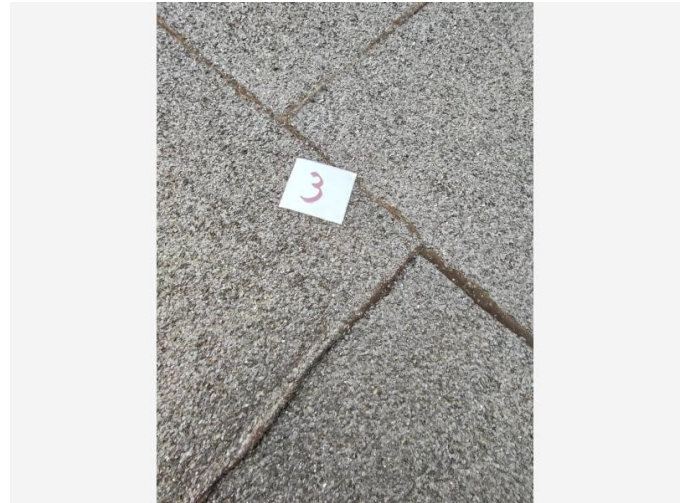
Fiche 10: Roofing (met staalname)

Geen asbest

#	Type	Referentie	Resultaat
10.1	Puntmonster	3	Geen asbest
