# Asbestinventarisatetest

Molenstraat 60, 1880 Kapelle-op-den-Bos

Attestnummer : 20231229-000074.000

**Niet-asbestveilig**

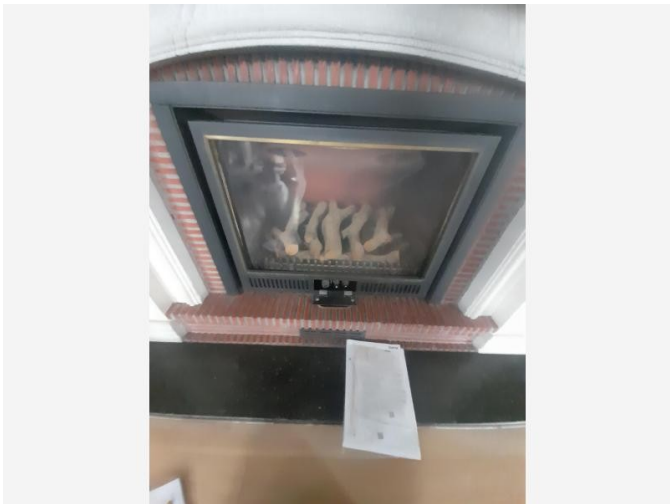
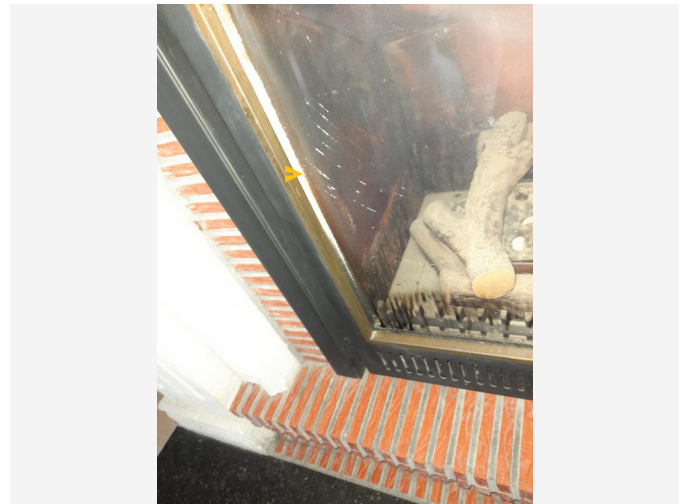
Het asbestmateriaal valt onder de mijlpaal van 2034.

Verwijderen

Eindbeoordeling materiaalrisico	Zeer laag materiaalrisico en/of zeer lage kans op vezelvrijgave
Opmerking	kachel kon niet geopend worden

Gebondenheid	Categorie 3: niet-hechtgebonden met weinig of geen matrix
Asbestsoort (vezeltype)	Alleen chrysotiel
Asbestconcentratie	Hoog ( $\geq 50\%$ )
Afschermingsgraad van het gehele materiaal	Enkel randen niet afgeschermd maar geen contact met binnenluchtstromen
Toestand van het materiaal	Onbeschadigd, niet verweerd

Beschrijving	koord kachel
Omgeving	Binnen
Primaire drager	Ruimteverwarming
Asbestmateriaal	Koord, lint, band, strip
Bindmiddel van asbestmateriaal	Weinig of geen bindmiddel (textiel, bevolking, ...)
Gebondenheid op basis van bindmiddel	Niet-hechtgebonden
Hoeveelheid (lengte - omtrek - aantal)	<ul style="list-style-type: none"><li>0,30 m - 100,00 cm - 1 stuk</li></ul>

- Zorg voor een veilig beheer. Vermijd het beschadigen van het asbestmateriaal. Controleer de toestand jaarlijks op wijzigingen.

- Eenvoudige handelingen: mag via doe-het-zelf of door werknemer(s) met opleidingsattest eenvoudige handelingen  
Asbest binnen of buiten een gebouw

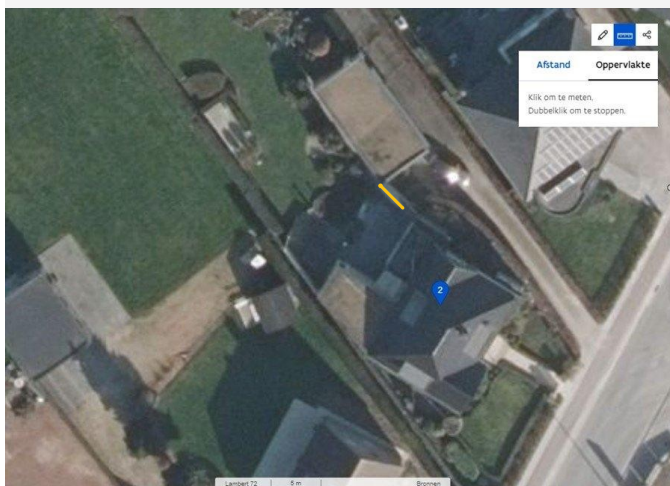
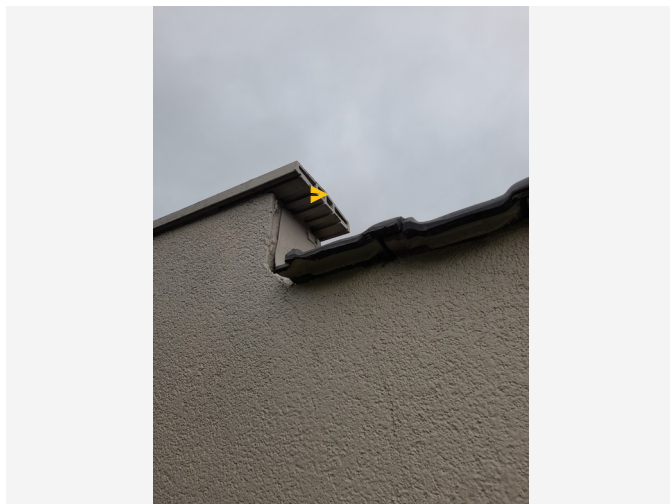
Het asbestmateriaal valt onder de mijlpaal van 2040.

Zorgvuldig beheren

Eindbeoordeling materiaalisico	Laag materiaalisico en/of verlaagde kans op vezelvrijgave
--------------------------------	---

Gebondenheid	Categorie 1: hechtgebonden in oorsprong
Asbestsoort (vezeltype)	Crocidoliet aanwezig
Asbestconcentratie	Laag (< 50%)
Afschermingsgraad van het gehele materiaal	Geheel of deels vrij aan de buitenlucht
Toestand van het materiaal	Onbeschadigd, niet verweerd

Beschrijving	geextrudeerde muurkap
Omgeving	Buiten
Primaire drager	Wand buitenschil

- Zorg voor een veilig beheer. Vermijd het beschadigen van het asbestmateriaal. Controleer de toestand jaarlijks op wijzigingen.

- Eenvoudige handelingen: mag via doe-het-zelf of door werknemer(s) met opleidingsattest eenvoudige handelingen  
Asbest buiten een gebouw

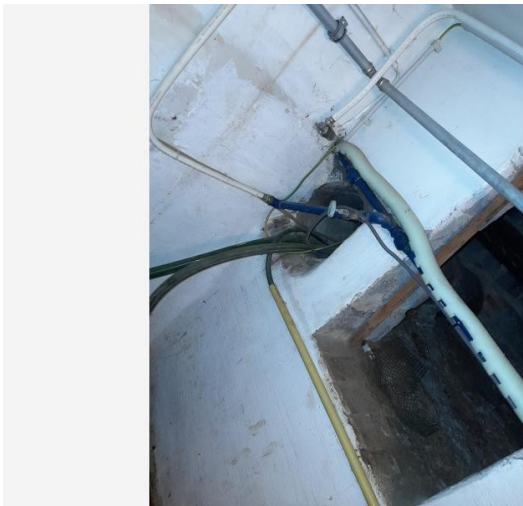
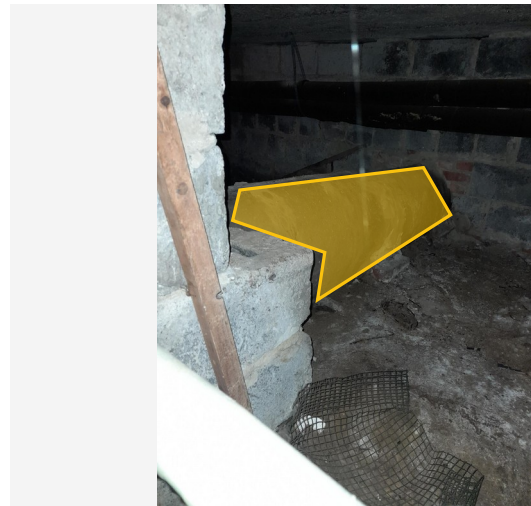
Het asbestmateriaal valt onder de mijlpaal van 2040.

Zorgvuldig beheren

Eindbeoordeling materiaalisico	Laag materiaalisico en/of verlaagde kans op vezelvrijgave
--------------------------------	---

Gebondenheid	Categorie 1: hechtgebonden in oorsprong
Asbestsoort (vezeltype)	Crocidoliet aanwezig
Asbestconcentratie	Laag (< 50%)
Afschermingsgraad van het gehele materiaal	Niet stootvaste afscherming
Toestand van het materiaal	Licht beschadigd, licht verweerd. Intact materiaal type Pical – asbestboard of categorie III 'gebondenheid'

Beschrijving	asbestcementbuis in kruipkelder
Omgeving	Binnen
Primaire drager	Sanitaire infrastructuur en uitrusting (toe- en afvoer)
Asbestmateriaal	Buis, koker, leiding, pijp, doorvoer
Bindmiddel van asbestmateriaal	Cement
Gebondenheid op basis van bindmiddel	Hecht
Hoeveelheid (lengte - omtrek - dikte - aantal)	• 4,00 m - 40,00 cm - 1,00 cm - 1 stuk
Totaal volume	0,016 m <sup>3</sup>

- Zorg voor een veilig beheer. Vermijd het beschadigen van het asbestmateriaal. Controleer de toestand jaarlijks op wijzigingen.
- Scherm in afwachting van verwijdering het asbestmateriaal af van luchtstromingen en verstoring: bijvoorbeeld door het te verpakken, te fixeren, af te dekken, signalisatie - afbakening aan te brengen, ...

- Eenvoudige handelingen: enkel door erkend asbestverwijderaar gezien de complexiteit: Welke asbesttoepassingen mag een aannemer verwijderen?

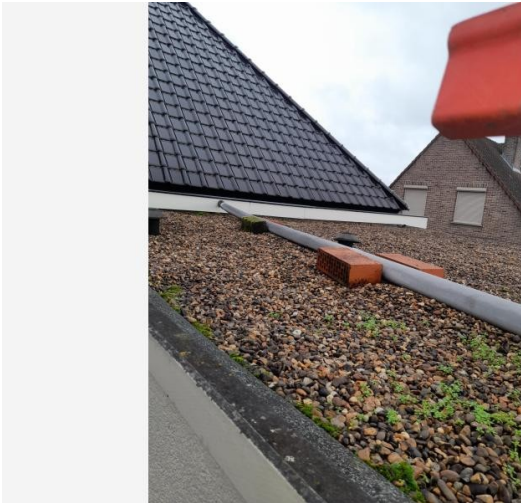
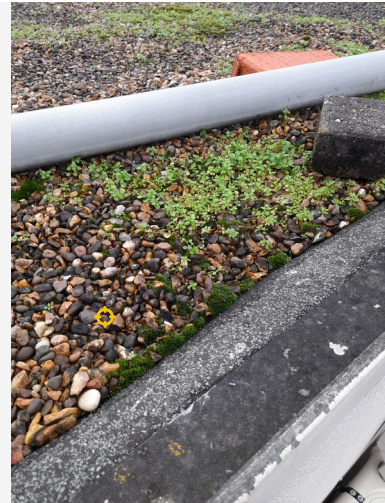
## Fiche 5: kiezel roofing

Geen asbest

#	Type	Referentie	Resultaat
5.1	Puntmonster	13	Geen asbest

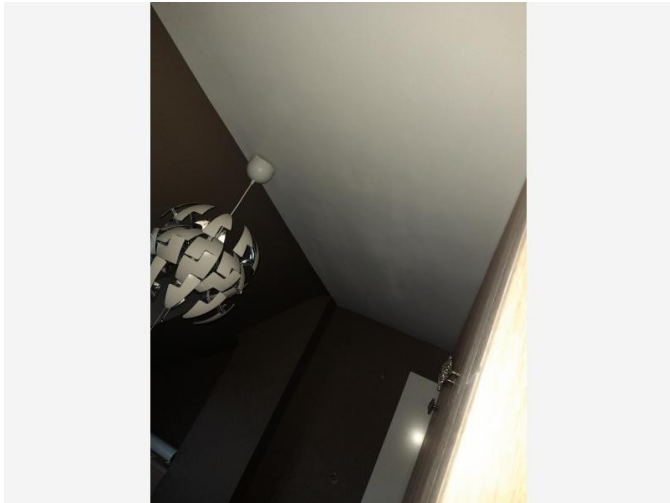
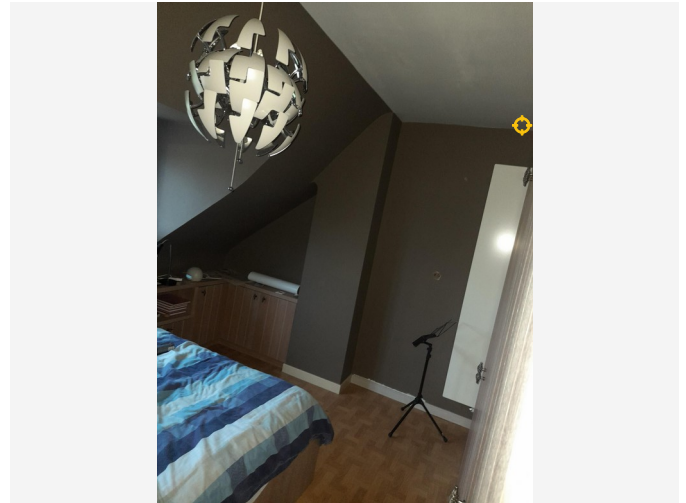
## Fiche 6: pleister plafond

Geen asbest

#	Type	Referentie	Resultaat
6.1	Mengmonster	2	Geen asbest

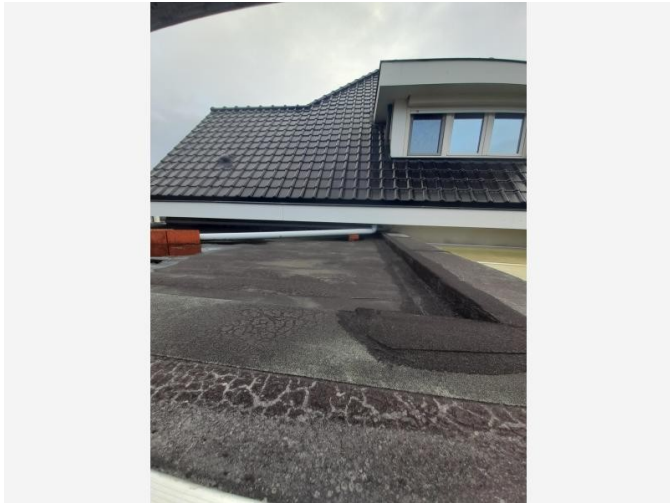
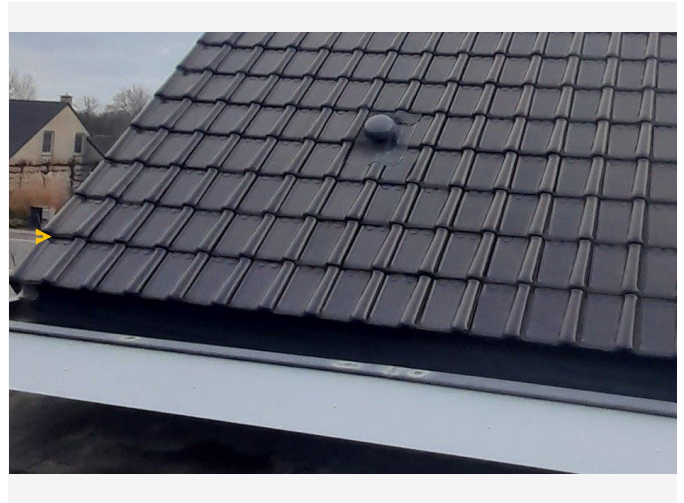
## Fiche 7: onderdak

Geen asbest

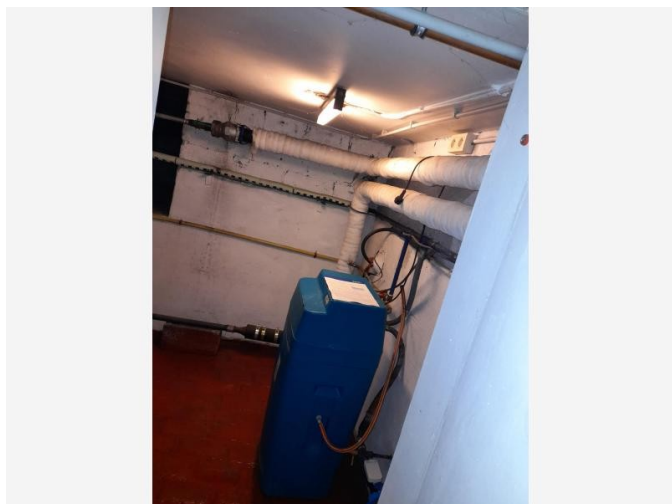
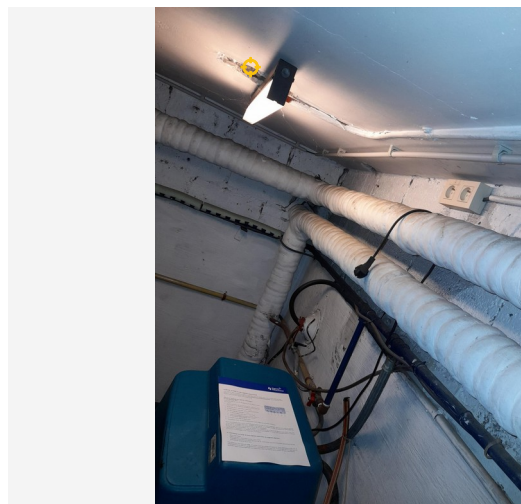
## Fiche 8: pleister plafond kelder

Geen asbest

#	Type	Referentie	Resultaat
8.1	Mengmonster	9	Geen asbest

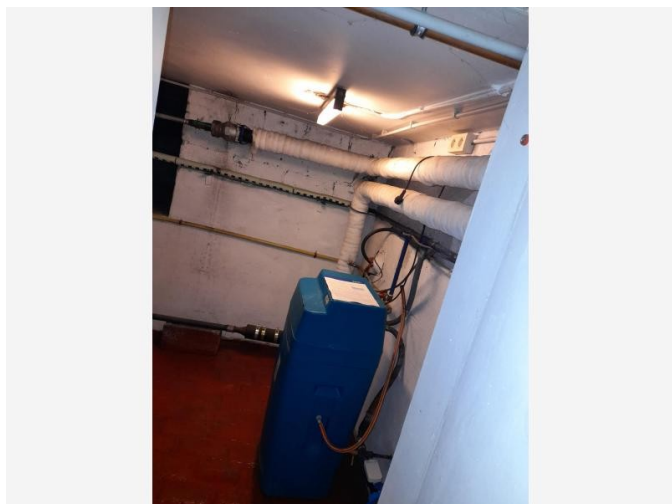
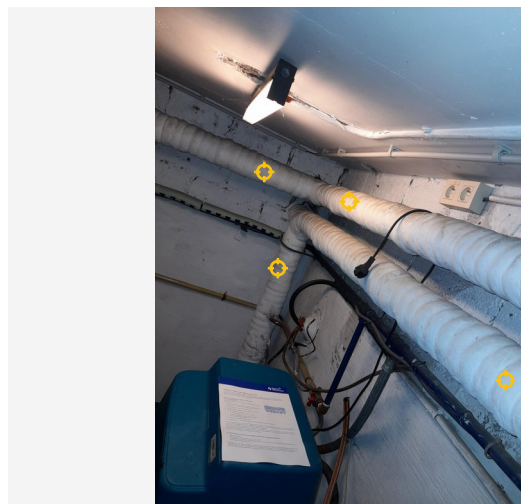
## Fiche 9: kalkisolatie recht 1

Geen asbest

#	Type	Referentie	Resultaat
9.1	Mengmonster	3	Geen asbest

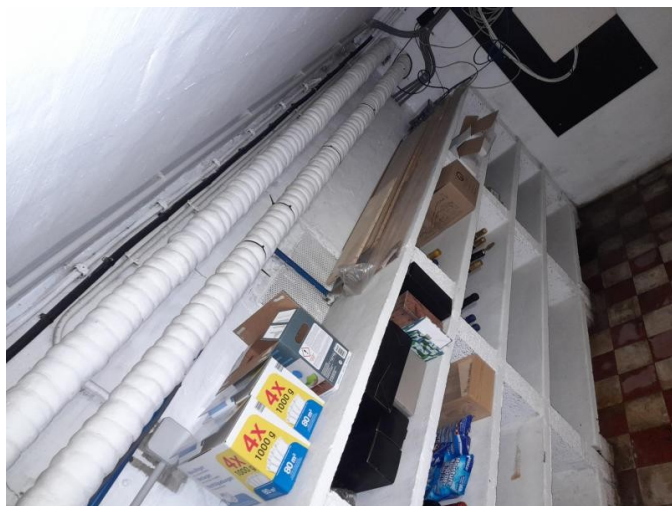
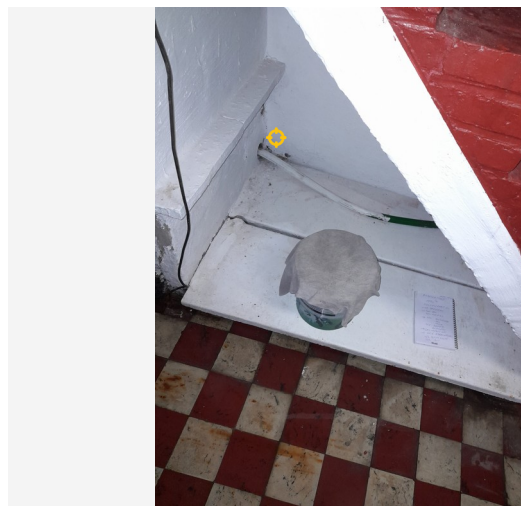
## Fiche 10: pleister kelder muur

Geen asbest

#	Type	Referentie	Resultaat
10.1	Mengmonster	8	Geen asbest

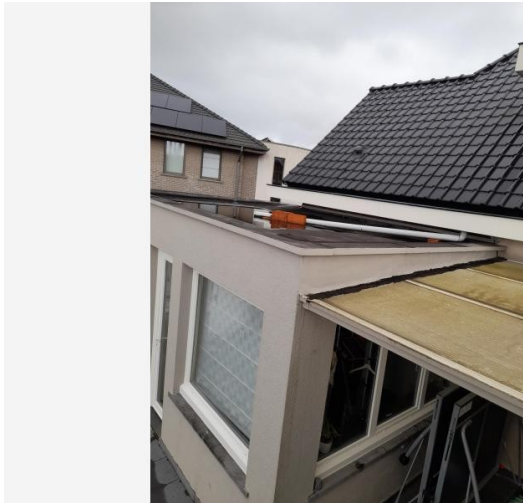
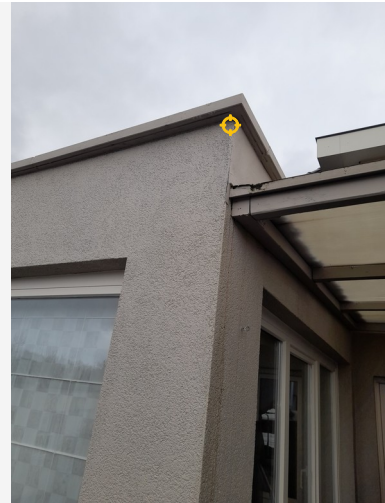
## Fiche 11: crepi buiten

Geen asbest

#	Type	Referentie	Resultaat
11.1	Mengmonster	12	Geen asbest

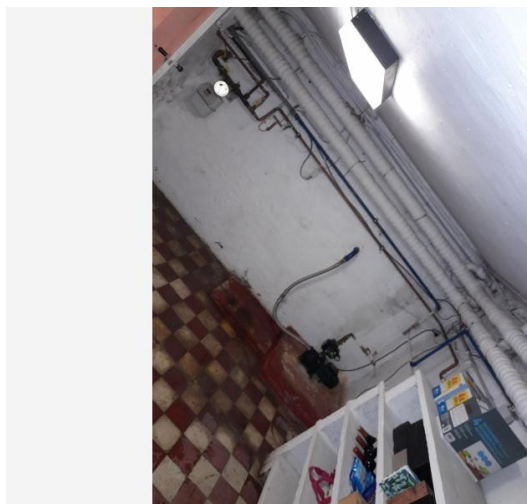
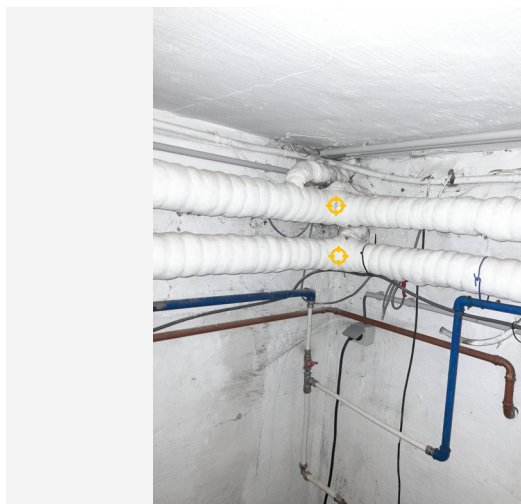
Geen asbest

#	Type	Referentie	Resultaat
12.1	Mengmonster	6	Geen asbest

Beschrijving	kalkisolatie bocht 2
Omgeving	Binnen
Primaire drager	Sanitaire infrastructuur en uitrusting (toe- en afvoer)
Bindmiddel van materiaal	Gips - kalk

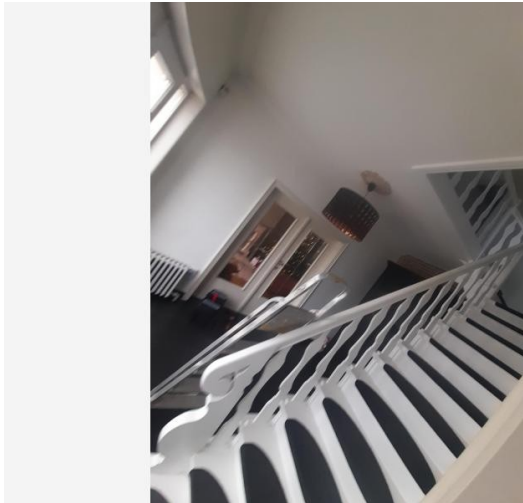
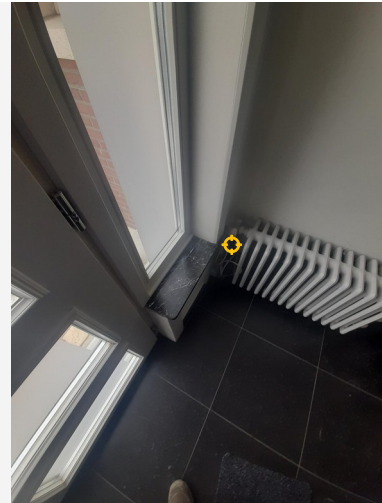
## Fiche 13: pleister muur

Geen asbest

#	Type	Referentie	Resultaat
13.1	Mengmonster	1	Geen asbest

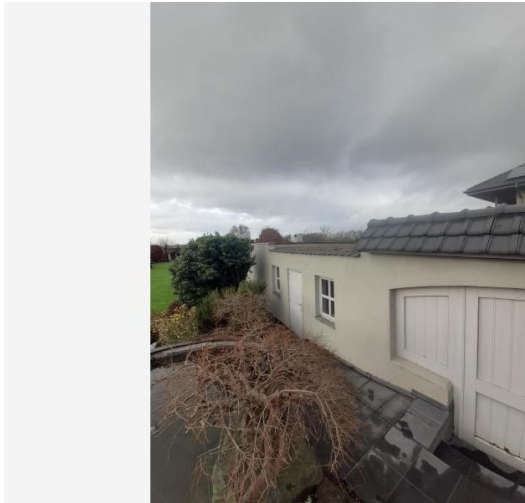
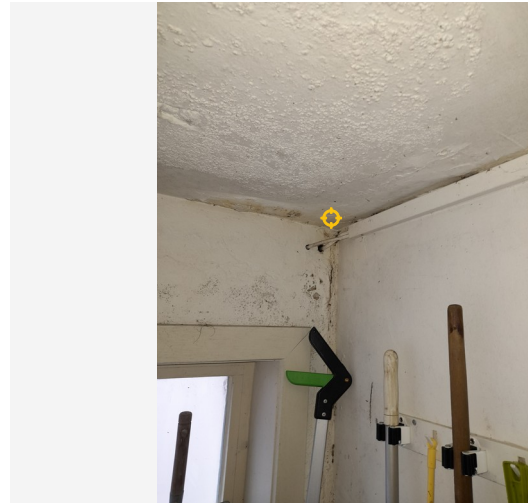
## Fiche 14: pleister plafond garage

Geen asbest

#	Type	Referentie	Resultaat
14.1	Mengmonster	11	Geen asbest

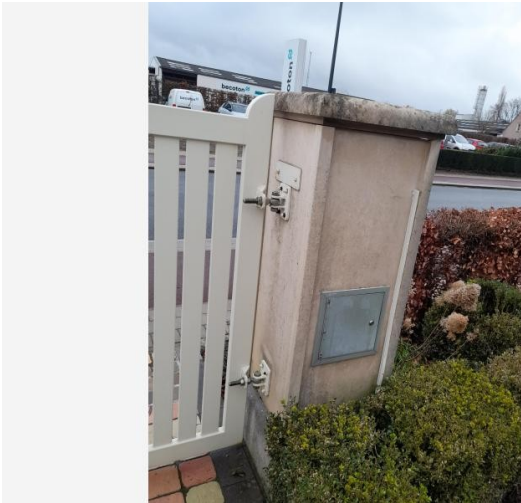
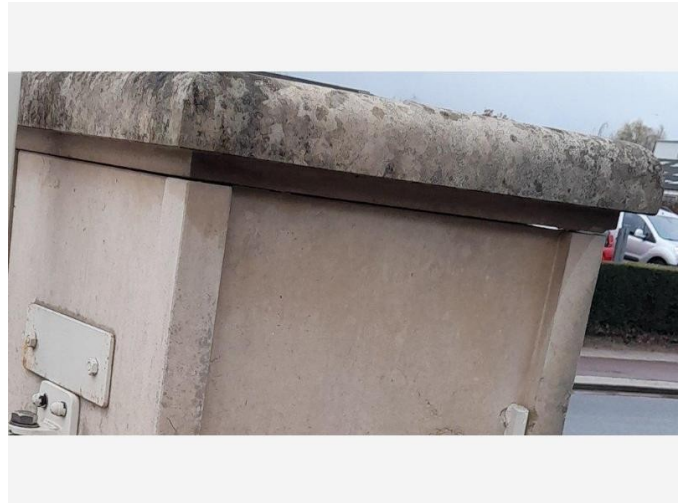
## Fiche 15: postbus

Geen asbest

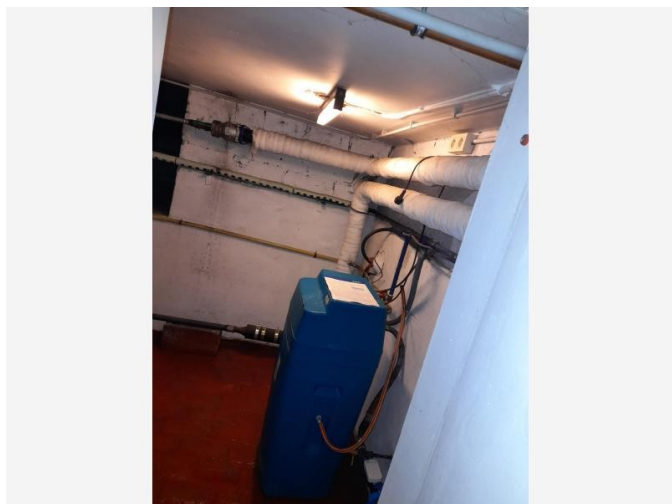
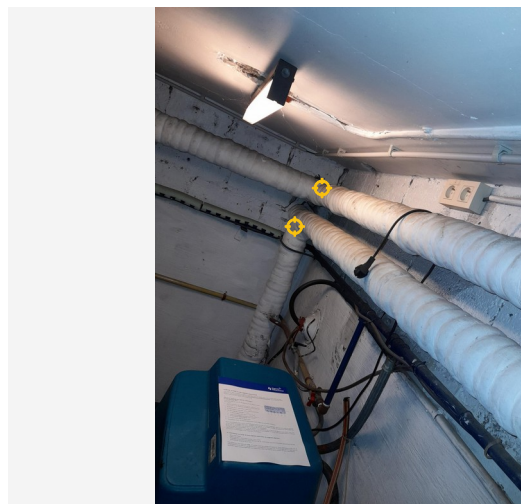
Geen asbest

Beschrijving	kalkisolatie bocht 1
Omgeving	Binnen
Primaire drager	Sanitaire infrastructuur en uitrusting (toe- en afvoer)
Bindmiddel van materiaal	Gips - kalk

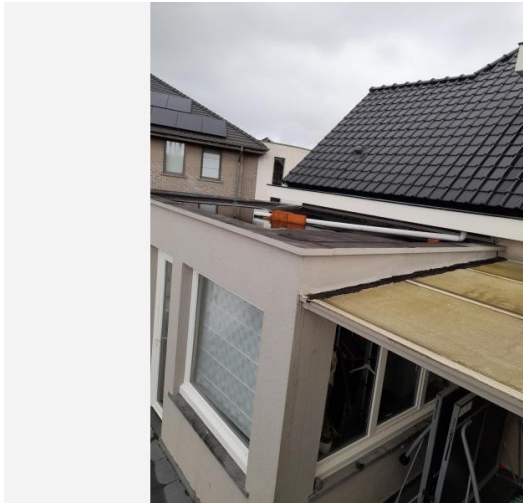
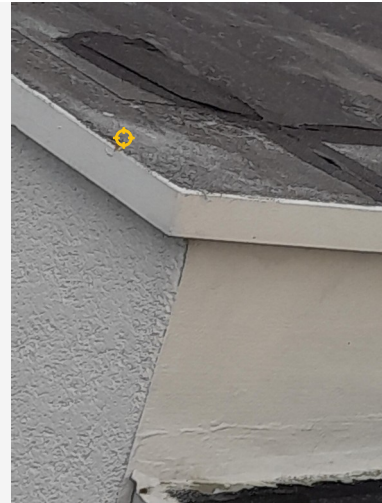
## Fiche 18: roofing

Geen asbest

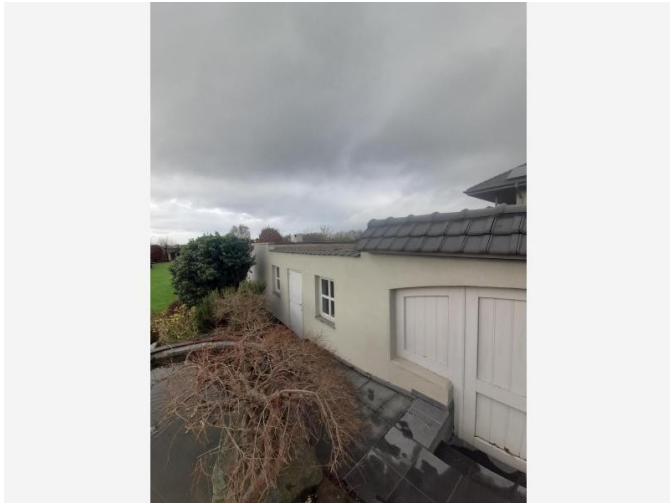
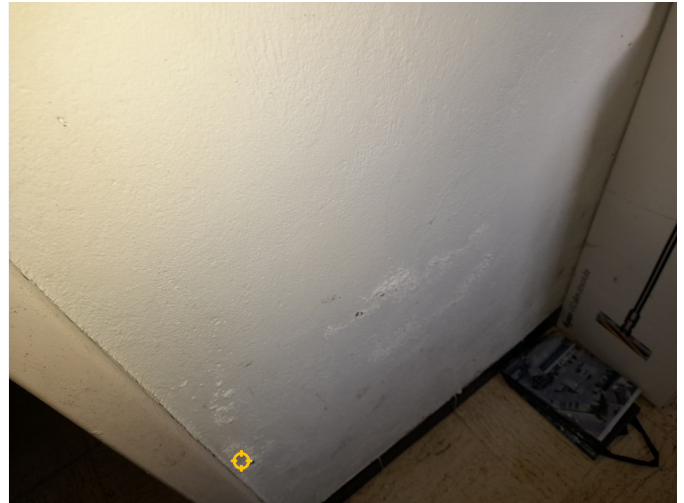
## Fiche 19: pleister muur garage

Geen asbest
