# Asbestinventarisatetest

Boeveriestraat 50, 8000 Brugge

Attestnummer : 20240106-000076.000

Uitgegeven op : 06.01.2024

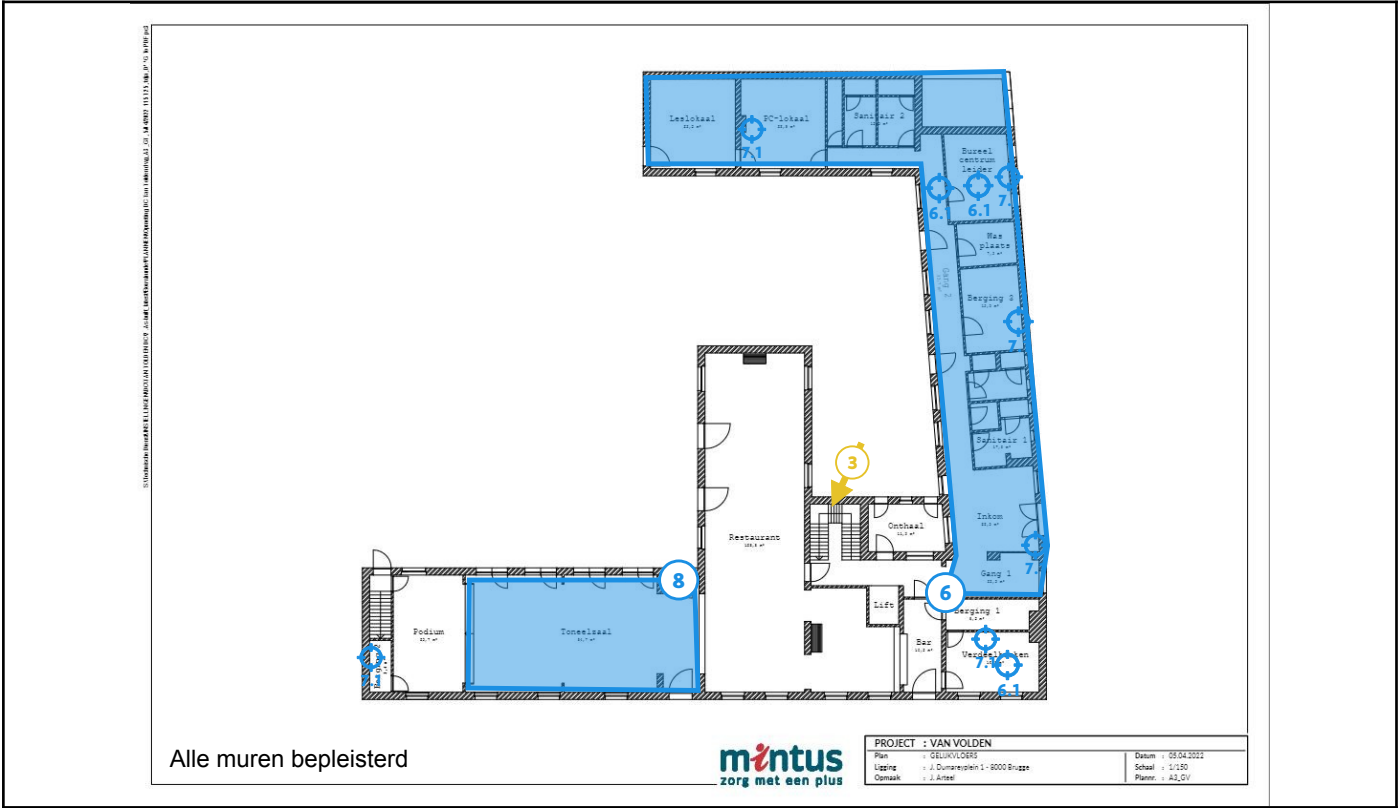
# Plan 1.1: Gelijkvloers

Beschrijving	Type	Actie
3. Electriscie onderdelen in bakeliet	Asbestmateriaal	Zorgvuldig beheren
6. Pleister plafond	Geen asbest	-
6.1 Code: ZW-2023-2846-A2	Mengmonster	-
7. Pleister muren	Geen asbest	-
7.1 Code: ZW-2023-2846-A1	Mengmonster	-
8. vinyl	Geen asbest	-

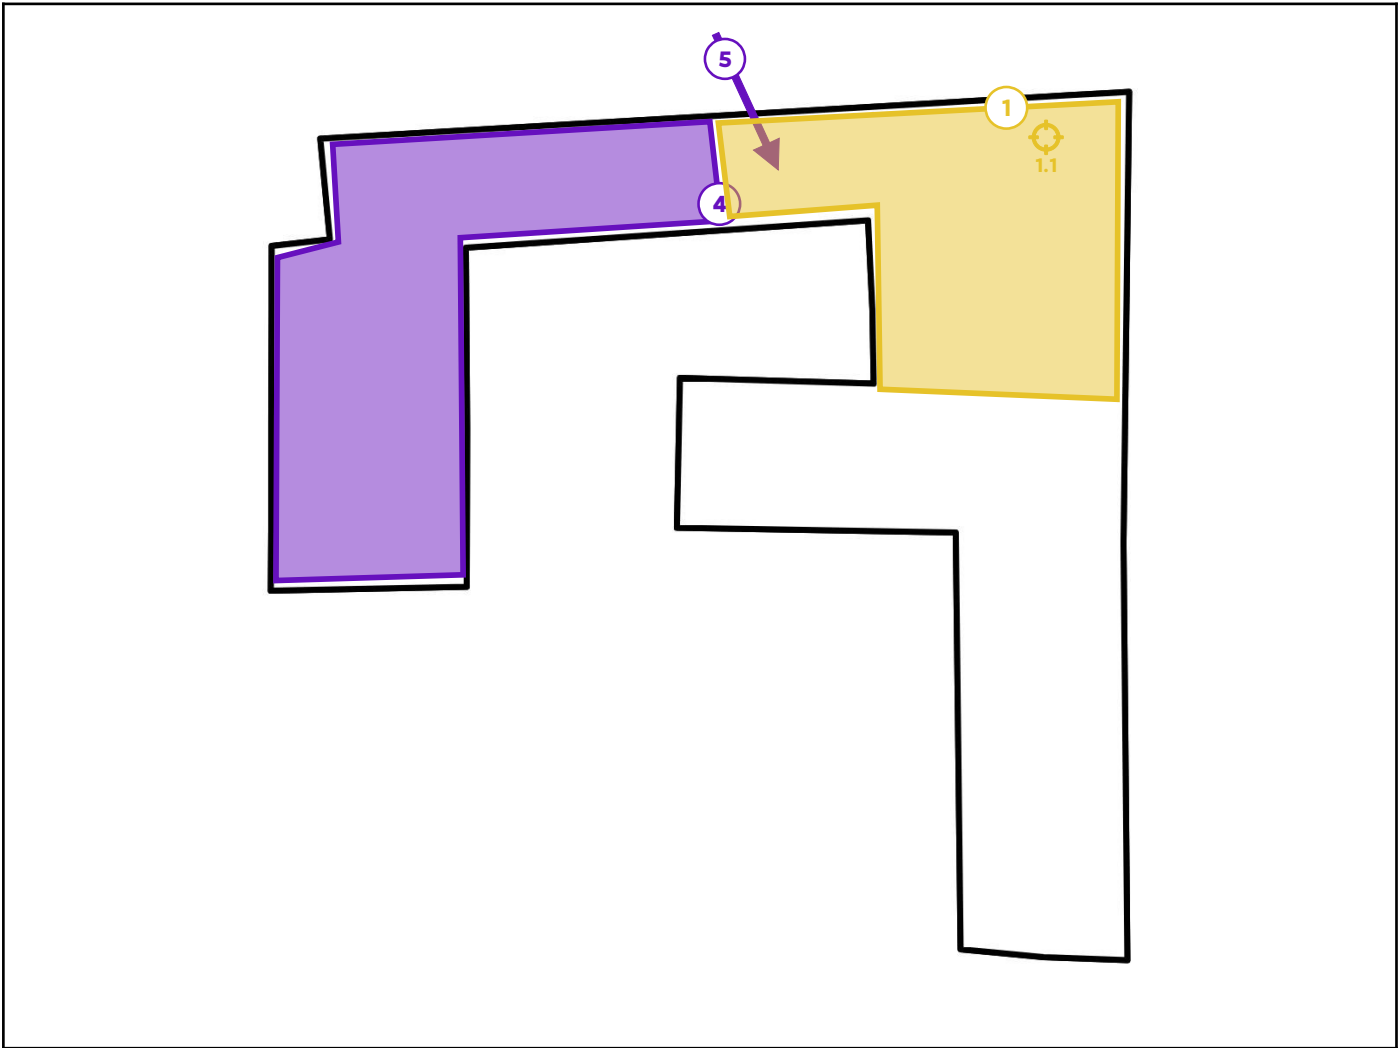
# Plan 1.3: Hoofdgebouw dakenplan

Beschrijving	Type	Actie
1. Onderdakplaat uit asbestcement	Asbestmateriaal	Zorgvuldig beheren
1.1 Code: ZW-2023-2846-A5	Puntmonster	-
4. Zolder en onderdak niet inspecteerbaar	Beperking	-
5. Mogelijks asbestbuis aanwezig	Advies	-

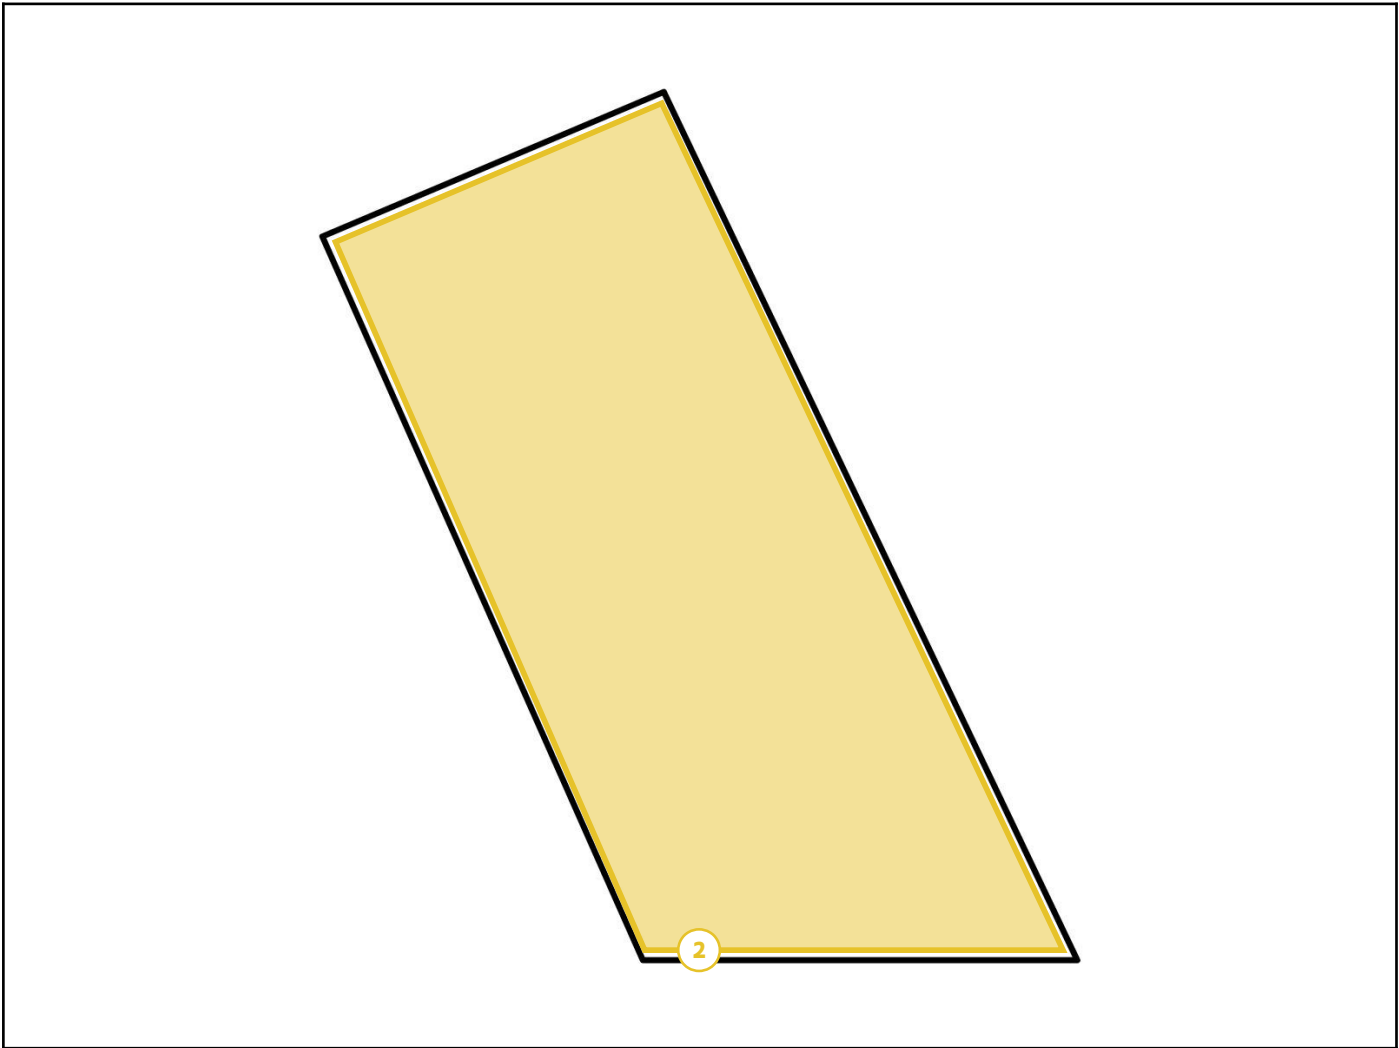
## Plan 2.1: Afdak, fietsenstalling 1 plan

Beschrijving	Type	Actie
2. Onderdakplaat uit asbestcement	Asbestmateriaal	Zorgvuldig beheren

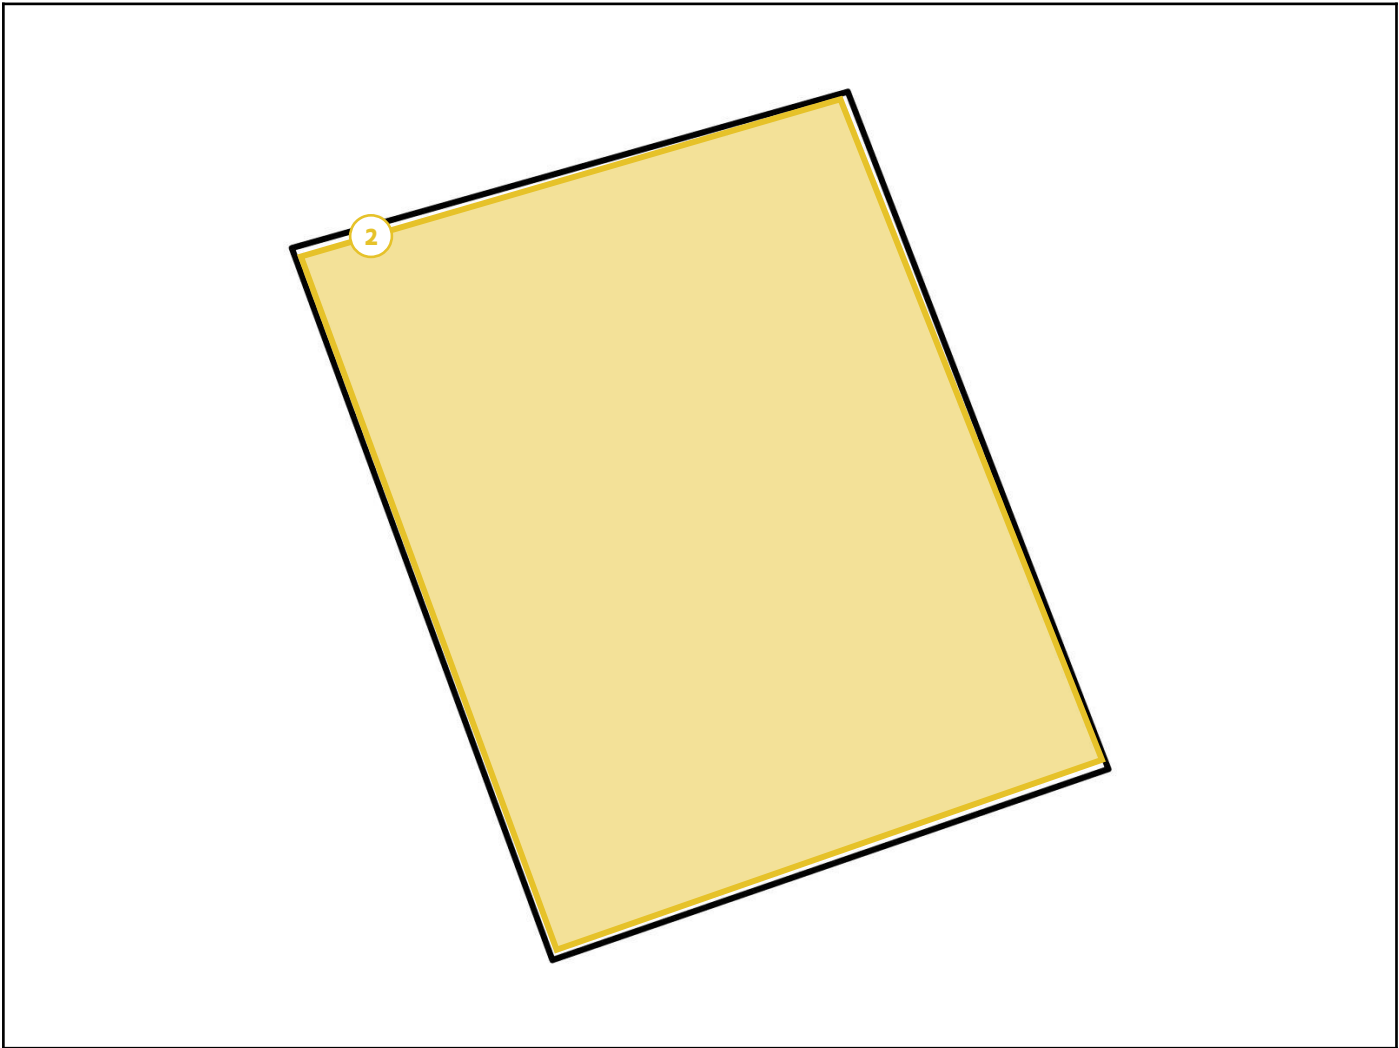
### Plan 3.1: Afdak, fietsenstalling 2 plan

Beschrijving	Type	Actie
2. Onderdakplaat uit asbestcement	Asbestmateriaal	Zorgvuldig beheren

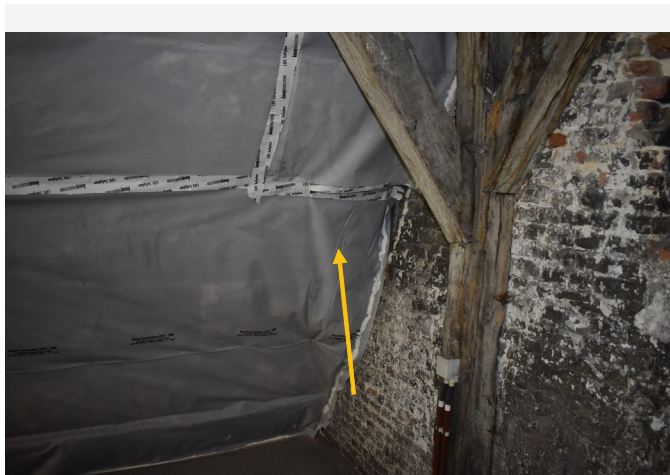
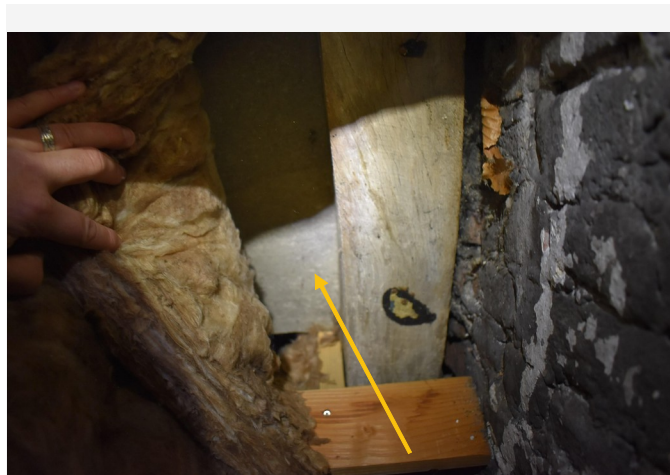
Eindbeoordeling materiaalrisico	Zeer laag materiaalrisico en/of zeer lage kans op vezelvrijgave
---------------------------------	---

Gebondenheid	Categorie 1: hechtgebonden in oorsprong
Asbestsoort (vezeltype)	Alleen chrysotiel
Asbestconcentratie	Laag (< 50%)
Afschermingsgraad van het gehele materiaal	Niet stootvaste afscherming
Toestand van het materiaal	Onbeschadigd, niet verweerd

#	Type	Referentie	Resultaat
1.1	Puntmonster	ZW-2023-2846-A5	Chrysotiel

Beschrijving	Onderdakplaat uit asbestcement
Omgeving	Binnen
Primaire drager	Schuin dak
Asbestmateriaal	Dak- en gevelbekleding - Plaat
Bindmiddel van asbestmateriaal	Cement
Gebondenheid op basis van bindmiddel	Hecht
Hoeveelheid (oppervlakte - dikte - aantal)	• 260,00 m <sup>2</sup> - 0,30 cm - 1 stuk
Totaal volume	0,78 m <sup>3</sup>

Eenvoudig bereikbaar	<p>Nee</p> <ul style="list-style-type: none"> <li>Het asbestmateriaal is bedekt (uitgezonderd laag verf, coating, behang, kunststof, textiel) en het wegnemen van het bedekkende materiaal kan niet zonder het bedekkende materiaal te beschadigen.</li> </ul>
Bevestigingswijze	<ul style="list-style-type: none"> <li>Genageld, geniet</li> </ul>
Identificatiemethode	Vaststelling met monstername
Destructieve handeling voor identificatie	Nee

Het asbestmateriaal valt onder de mijlpaal van 2040.

- Zorg voor een veilig beheer en verwijder dit asbestmateriaal wanneer het bij werken eenvoudig bereikbaar wordt. Controleer de toestand jaarlijks op wijzigingen.

- Eenvoudige handelingen: mag via doe-het-zelf of door werknemer(s) met opleidingsattest eenvoudige handelingen  
Hechtgebonden asbest kan via eenvoudige handelingen verwijderd worden, mits dragen nodige PBM's. Personeel dient jaarlijks opleiding te volgen bij verwijdering asbest. Meer info achterzijde van dit attest, onder rubriek Asbest beheren en verwijderen.

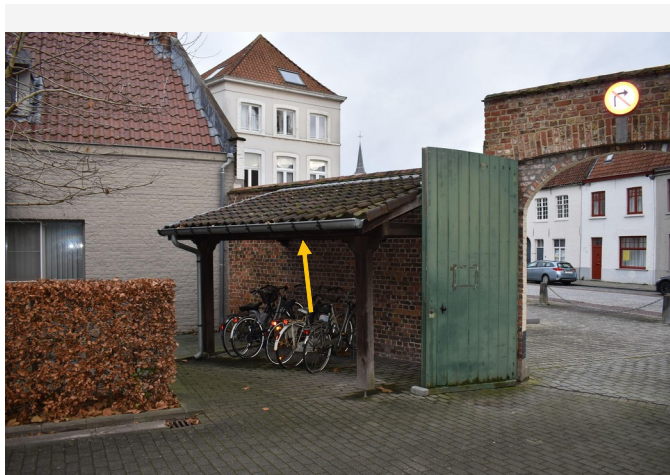
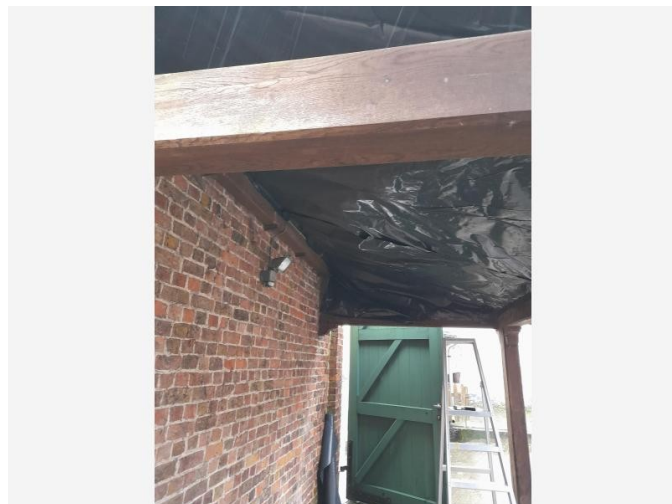
Eindbeoordeling materiaalrisico	Zeer laag materiaalrisico en/of zeer lage kans op vezelvrijgave
Opmerking	Onderdak aan onderzijde bekleed met plasticfolie.

Gebondenheid	Categorie 1: hechtgebonden in oorsprong
Asbestsoort (vezeltype)	Crocidoliet aanwezig
Asbestconcentratie	Laag (< 50%)
Afschermingsgraad van het gehele materiaal	Niet stootvaste afscherming
Toestand van het materiaal	Onbeschadigd, niet verweerd

Beschrijving	Onderdakplaat uit asbestcement
Omgeving	Binnen
Primaire drager	Schuin dak
Asbestmateriaal	Dak- en gevelbekleding - Plaat
Bindmiddel van asbestmateriaal	Cement
Gebondenheid op basis van bindmiddel	Hecht
Hoeveelheid (oppervlakte - dikte - aantal)	<ul style="list-style-type: none"> <li>30,00 m<sup>2</sup> - 0,30 cm - 1 stuk</li> </ul>
Totaal volume	0,09 m <sup>3</sup>

Eenvoudig bereikbaar	<p>Nee</p> <ul style="list-style-type: none"> <li>Het asbestmateriaal is bedekt (uitgezonderd laag verf, coating, behang, kunststof, textiel) en het wegnemen van het bedekkende materiaal kan niet zonder het bedekkende materiaal te beschadigen.</li> </ul>
Bevestigingswijze	<ul style="list-style-type: none"> <li>Genageld, geniet</li> </ul>
Identificatiemethode	Vaststelling zonder monstername
Destructieve handeling voor identificatie	Nee

Het asbestmateriaal valt onder de mijlpaal van 2040.

- Zorg voor een veilig beheer. Vermijd het beschadigen van het asbestmateriaal. Controleer de toestand jaarlijks op wijzigingen.
- Zorg voor een veilig beheer en verwijder dit asbestmateriaal wanneer het bij werken eenvoudig bereikbaar wordt. Controleer de toestand jaarlijks op wijzigingen.

- Eenvoudige handelingen: mag via doe-het-zelf of door werknemer(s) met opleidingsattest eenvoudige handelingen  
Hechtgebonden asbest kan via eenvoudige handelingen verwijderd worden, mits dragen nodige PBM's. Personeel dient jaarlijks opleiding te volgen bij verwijdering asbest. Meer info achterzijde van dit attest, onder rubriek Asbest beheren en verwijderen.

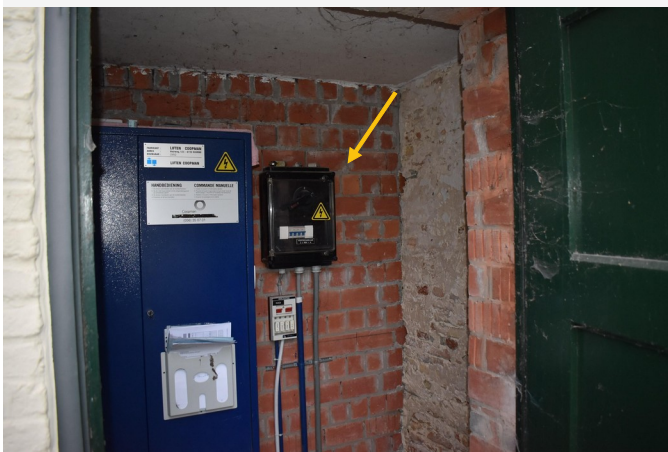
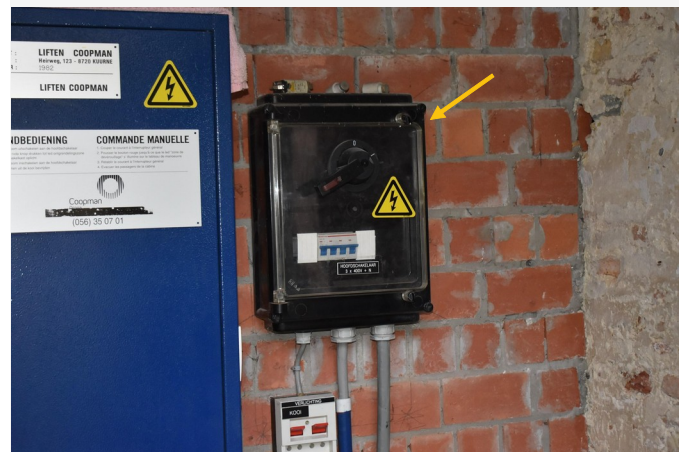
Eindbeoordeling materiaalarisico	Laag materiaalarisico en/of verlaagde kans op vezelvrijgave
----------------------------------	---

Gebondenheid	Categorie 1: hechtgebonden in oorsprong
Asbestsoort (vezeltype)	Crocidoliet aanwezig
Asbestconcentratie	Laag (< 50%)
Afschermingsgraad van het gehele materiaal	Geheel of deels (ook) vrij aan de binnenlucht
Toestand van het materiaal	Onbeschadigd, niet verweerd

Beschrijving	Electrische onderdelen in bakeliet
Omgeving	Binnen
Primaire drager	Communicatie en elektrische infrastructuur en uitrusting
Asbestmateriaal	Plaat, paneel, tablet - Type Bakeliet
Bindmiddel van asbestmateriaal	Cement
Gebondenheid op basis van bindmiddel	Hecht
Hoeveelheid (gewicht - aantal)	<ul style="list-style-type: none"><li>• 50,00 kg - 1 stuk</li></ul>
Totaal gewicht	50,00 kg
Eenvoudig bereikbaar	Nee <ul style="list-style-type: none"><li>• De verwijdering is niet mogelijk binnen normale beheers-, onderhoudscycli of binnen vergelijkbare stilstand.</li></ul>
Bevestigingswijze	<ul style="list-style-type: none"><li>• Geschroefd</li></ul>

Het asbestmateriaal valt onder de mijlpaal van 2040.

- Zorg voor een veilig beheer. Vermijd het beschadigen van het asbestmateriaal. Controleer de toestand jaarlijks op wijzigingen.

- Eenvoudige handelingen: mag via doe-het-zelf of door werknemer(s) met opleidingsattest eenvoudige handelingen  
Hechtgebonden asbest kan via eenvoudige handelingen verwijderd worden, mits dragen nodige PBM's. Personeel dient jaarlijks opleiding te volgen bij verwijdering asbest. Meer info achterzijde van dit attest, onder rubriek Asbest beheren en verwijderen.

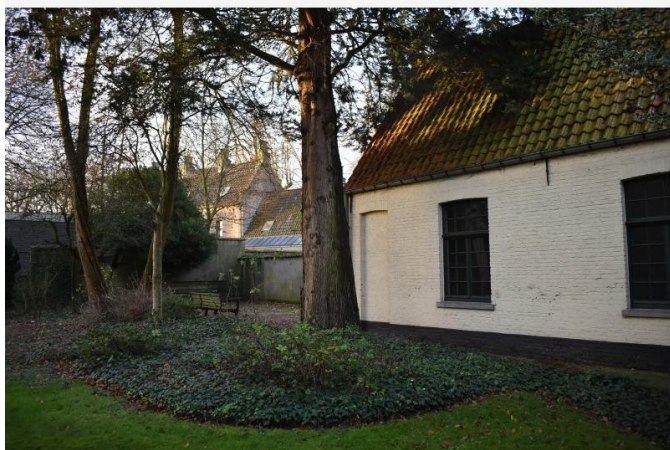
Situeringsfoto

**Reden:** Er is geen volledige risicobeoordeling mogelijk

**Uitleg van de asbestdeskundige:** Zolder niet bereikbaar, onderdak niet te onderzoeken. Mogelijks asbesthoudende onderdakplaat aanwezig, zoals in ander gedeelte dat wel te onderzoeken is.

(Asbest)materiaal	Plaat, paneel, tablet - Type Menuiserie
Karakterisatie	Asbest (verdacht)
Primaire drager	Schuin dak

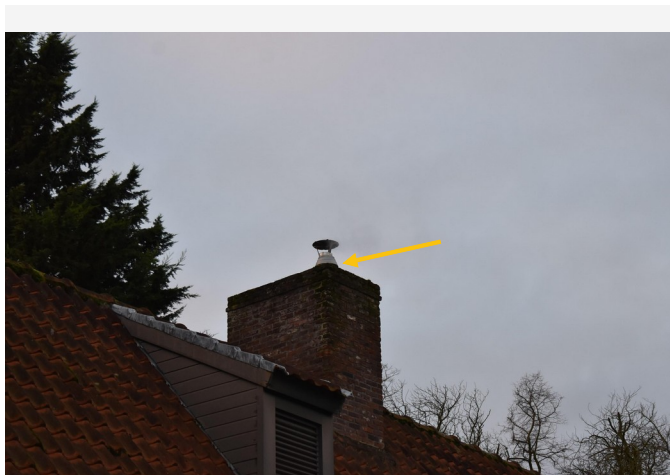
Vrije foto

Mogelijks asbestbuis aanwezig, niet te onderzoeken. Dak te hoog, buis afgewerkt met inox opzetstuk, niet zichtbaar vanop binnenkoer.

Identificatiemethode	Redelijk vermoeden
Primaire drager	HVAC infrastructuur en uitrusting
(Asbest)materiaal	Rookgaskanaal
Bindmiddel	Cement
Gebondenheid bindmiddel	Hecht

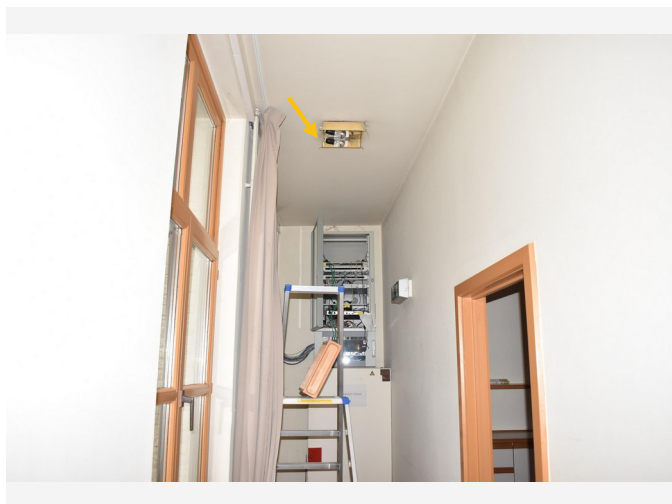
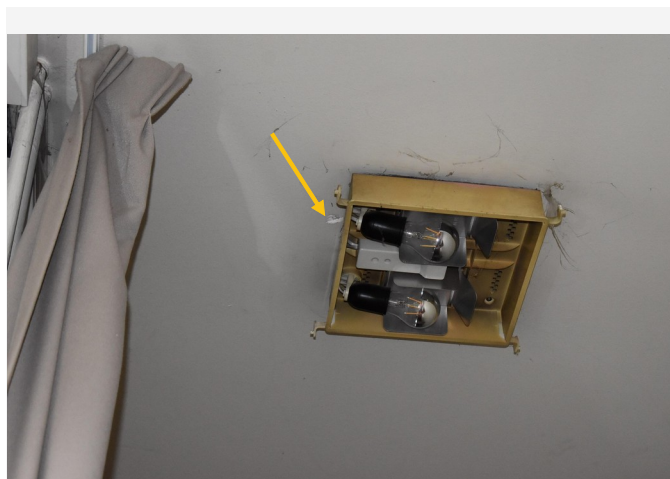
## Fiche 6: Pleister plafond

Geen asbest

#	Type	Referentie	Resultaat
6.1	Mengmonster	ZW-2023-2846-A2	Geen asbest

Bindmiddel van materiaal	Gips - kalk
Gebondenheid op basis van bindmiddel	Niet-hechtgebonden
Hoeveelheid (oppervlakte - dikte - aantal)	<ul style="list-style-type: none"> <li>• 1.600,00 m<sup>2</sup> - 1,00 cm - 1 stuk</li> </ul>
Totaal volume	16,00 m <sup>3</sup>
Identificatiemethode	Vaststelling met monstername
Destructieve handeling voor identificatie	Nee

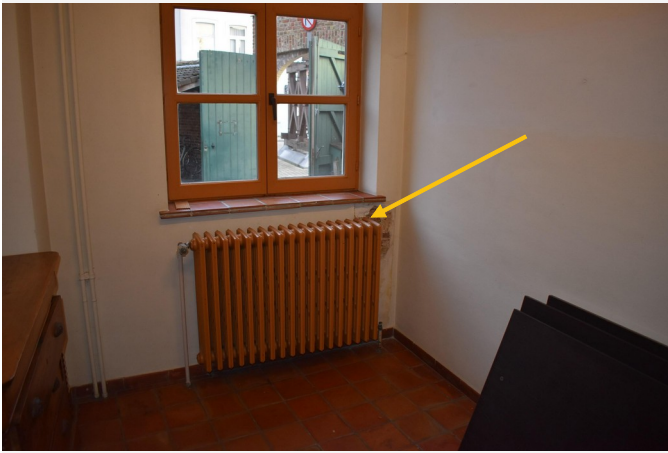
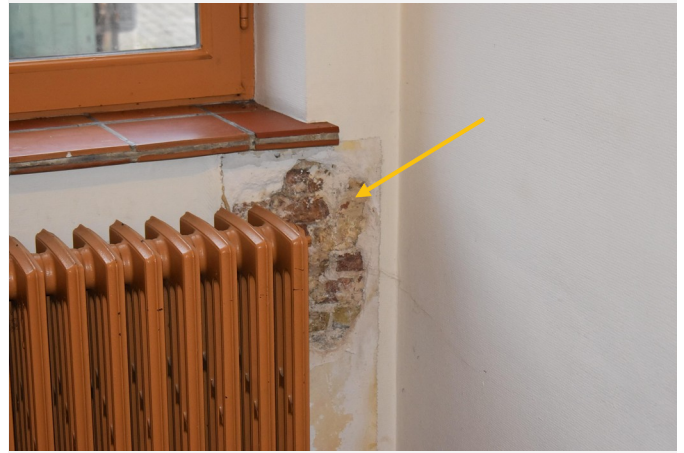
Geen asbest

#	Type	Referentie	Resultaat
7.1	Mengmonster	ZW-2023-2846-A1	Geen asbest

Beschrijving	Pleister muren
Omgeving	Binnen
Primaire drager	Binnenwand

Bindmiddel van materiaal	Gips - kalk
Gebondenheid op basis van bindmiddel	Niet-hechtgebonden
Hoeveelheid (oppervlakte - dikte - aantal)	<ul style="list-style-type: none"> <li>• 2.000,00 m<sup>2</sup> - 1,00 cm - 1 stuk</li> </ul>
Totaal volume	20,00 m <sup>3</sup>
Identificatiemethode	Vaststelling met monstername
Destructieve handeling voor identificatie	Nee

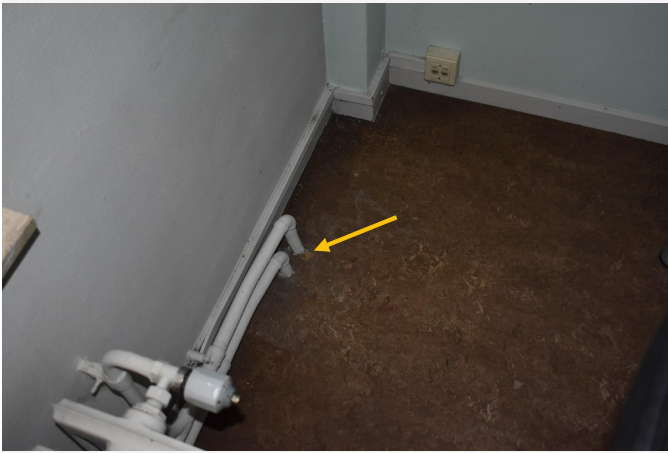
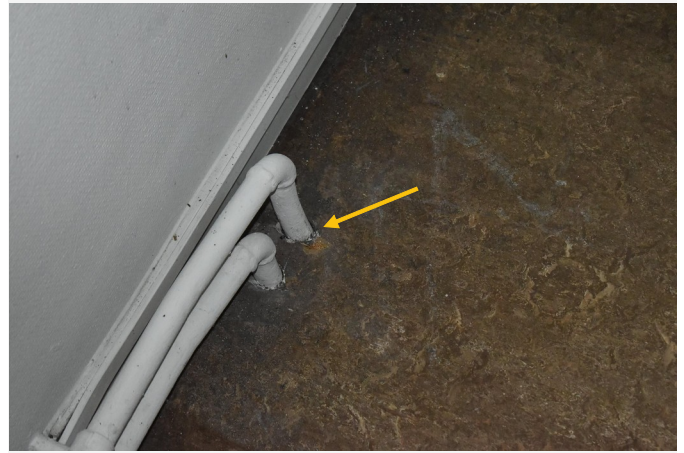
Geen asbest

#	Type	Referentie	Resultaat
8.1	Puntmonster	ZW-2023-2846-A4	Geen asbest

Beschrijving	vinyl
Omgeving	Binnen
Primaire drager	Vloer

Bindmiddel van materiaal	Lijm
Gebondenheid op basis van bindmiddel	Hecht
Hoeveelheid (gewicht - aantal)	<ul style="list-style-type: none"> <li>• 200,00 kg - 1 stuk</li> </ul>
Totaal gewicht	200,00 kg
Identificatiemethode	Vaststelling met monstername
Destructieve handeling voor identificatie	Nee

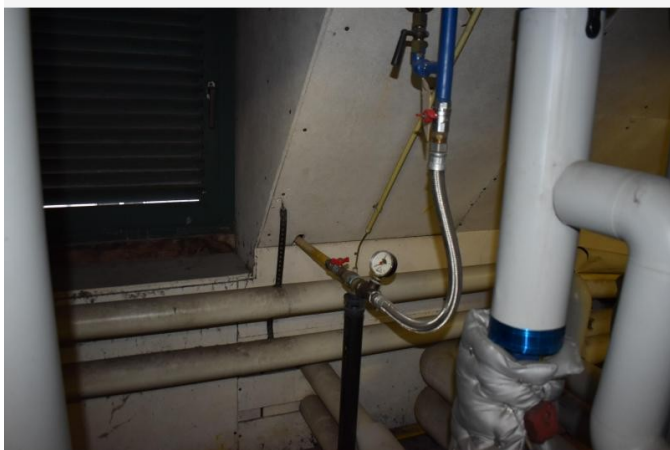
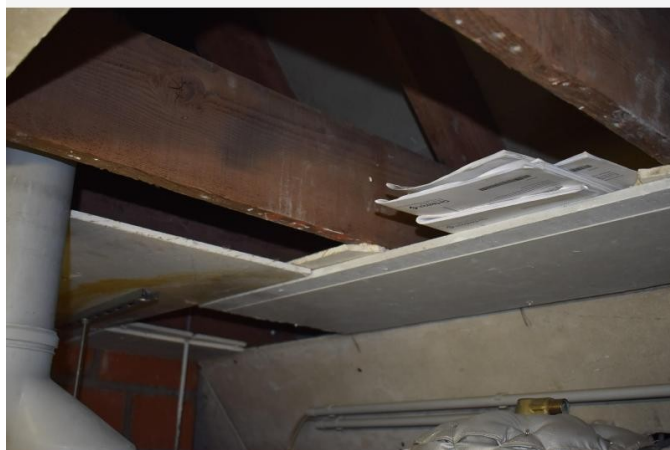
## Fiche 9: Wandplaat stooklokaal

Geen asbest

#	Type	Referentie	Resultaat
9.1	Puntmonster	ZW-2023-2846-A3	Geen asbest

Beschrijving	Wandplaat stooklokaal
Omgeving	Binnen
Primaire drager	Binnenwand
Bindmiddel van materiaal	Gips - kalk

Gebondenheid op basis van bindmiddel	Niet-hechtgebonden
Hoeveelheid (gewicht - aantal)	<ul style="list-style-type: none"> <li>• 200,00 kg - 1 stuk</li> </ul>
Totaal gewicht	200,00 kg
Identificatiemethode	Vaststelling met monstername
Destructieve handeling voor identificatie	Nee
