Asbestinventarisatattest

Kasteelstraat 86, 8660 De Panne

Attestnummer : 20250325-000321.000

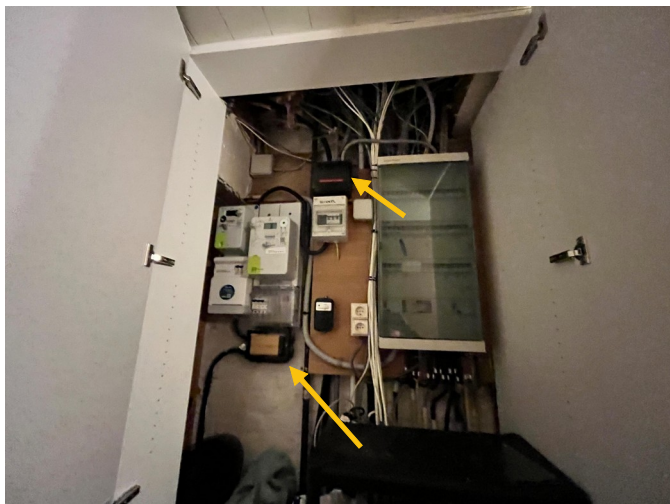
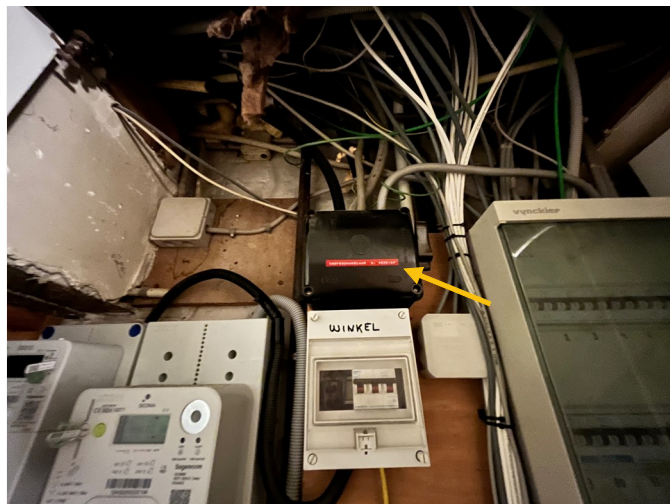
Conclusie

Het asbestmateriaal valt onder de mijlpaal van 2040.

Eindbeoordeling materiaalrisico	Laag materiaalrisico en/of verlaagde kans op vezelvrijgave
---------------------------------	--

Gebondenheid	Categorie 1: hechtgebonden in oorsprong
Asbestsoort (vezeltype)	Crocidoliet aanwezig
Asbestconcentratie	Laag (< 50%)
Afschermingsgraad van het gehele materiaal	Geheel of deels (ook) vrij aan de binnenlucht
Toestand van het materiaal	Onbeschadigd, niet verweerd

Beschrijving	Bakeliet meter- en zekering kast
Omgeving	Binnen
Primaire drager	Communicatie en elektrische infrastructuur en uitrusting
Asbestmateriaal	Plaat, paneel, tablet - Type Bakeliet
Bindmiddel van asbestmateriaal	Kunststof of -hars
Gebondenheid op basis van bindmiddel	Hecht
Hoeveelheid (oppervlakte - dikte - aantal)	• 0,30 m ² - 1,00 cm - 3 stuks
Totaal volume	0,009 m ³
Eenvoudig bereikbaar	Ja
Bevestigingswijze	• Geschroefd
Identificatiemethode	Vaststelling zonder monsternamen
Destructieve handeling voor identificatie	Nee
Opmerking	De meterkast hoort toe aan de nutsmaatschappij en dient door hen vervangen/verwijderd te worden.

- Zorg voor een veilig beheer. Vermijd het beschadigen van het asbestmateriaal. Controleer de toestand jaarlijks op wijzigingen.

- Eenvoudige handelingen: mag via doe-het-zelf of door werknemer(s) met opleidingsattest eenvoudige handelingen
Deze toepassing is enkel te verwijderen door de nutsmaatschappij

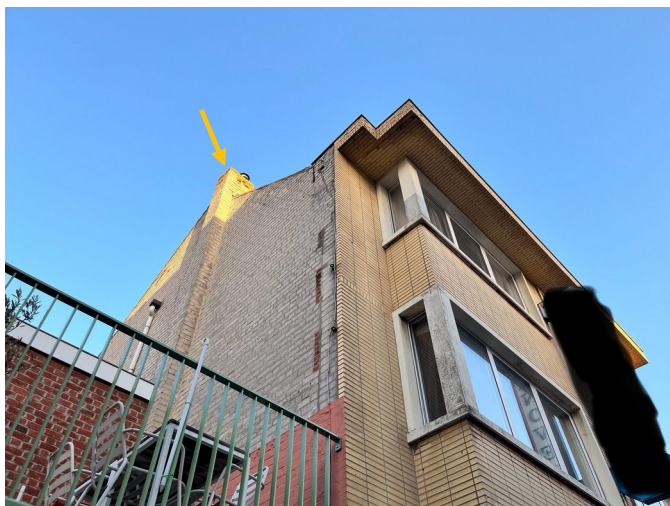
Reden: Het te onderzoeken materiaal situeert zich hoger dan 3,50 m te rekenen vanaf een veilige ondergrond

Uitleg van de asbestdeskundige: De rookgaskanalen zijn niet inspecteerbaar van binnen en de hoogte is hoger dan 3,50m en niet visueel vaststelbaar. Dit betreft een beperking op middellange termijn.

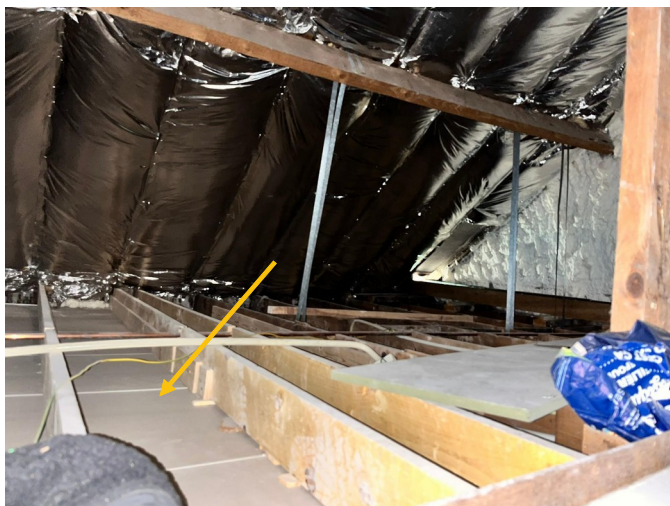
Reden: Geen toegangsluik voorzien voor de ruimte.

Uitleg van de asbestdeskundige: Er is geen zoldervloer aanwezig. Hierdoor kon de zolderruimte niet worden gecontroleerd op moment van de inspectie. betreden van de zolder kan niet veilig gebeuren.

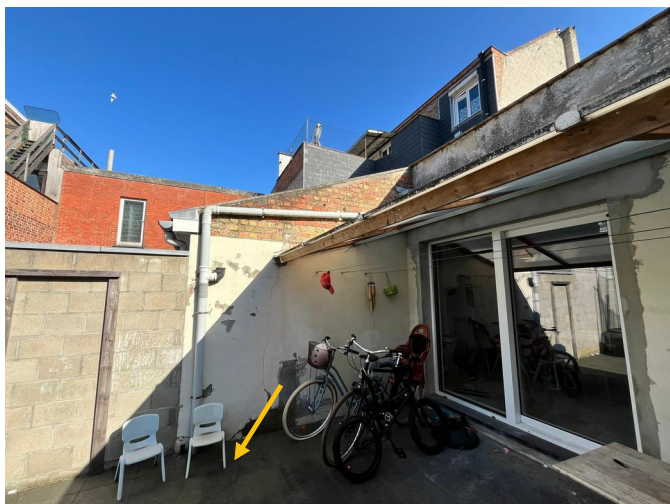
Tijdens de inspectie konden de ondergrondse leidingen niet worden geïnspecteerd. Mogelijk bestaan deze uit asbestcement. Bij herstellings-, renovatie- of sloopwerken dient er te worden nagegaan of er ondergrondse leidingen aanwezig zijn en of deze asbest bevatten.

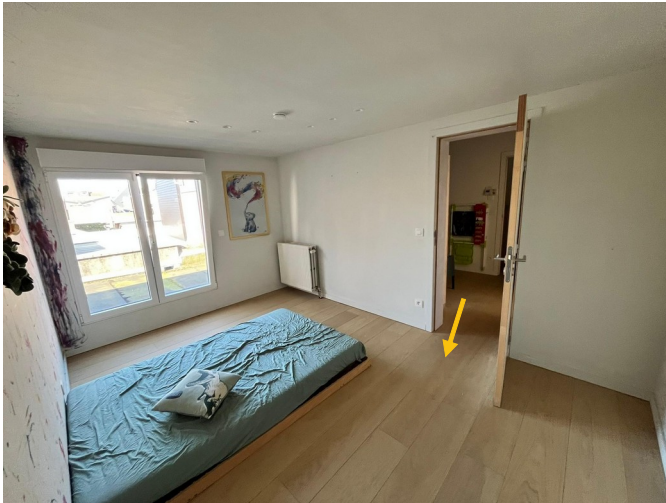
De aanwezige vloerbekleding is niet asbestverdacht. De onderliggende laag was echter niet inspecteerbaar zonder destructie tijdens de inspectie. Mogelijk is de onderliggende laag asbestverdacht.

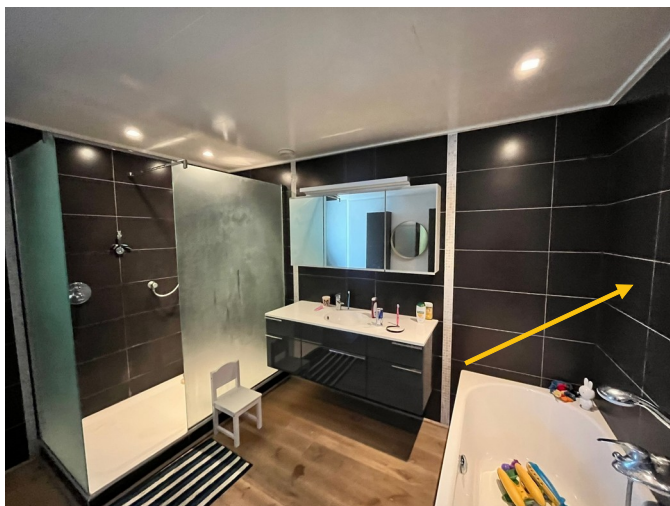
Op moment van de inspectie kon niet worden nagegaan of de tegellijm achter de muurtegels/plinten asbestverdacht is. Bij renovatie of verwijdering van de tegels dient het materiaal te worden geanalyseerd voor de werken van start gaan.

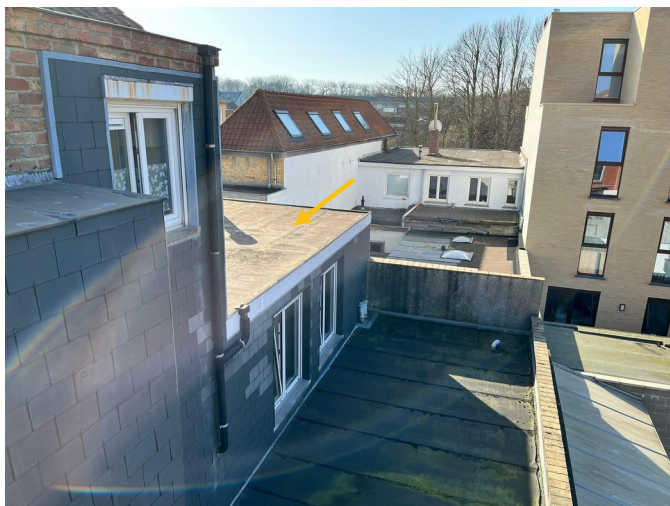
EPDM staat voor ethyleen-propyleen-dieen-monomeer. Deze combinatie zorgt ervoor de EPDM een heel flexibel, waterdicht en elastisch dak rubber is dat geen asbest bevat. Mogelijk zijn er onderliggende asbestverdachte lagen die niet waarneembaar waren op moment van de inspectie. Bij renovatie- of sloopwerken dient er eerst te worden gekeken of er onderliggende asbestverdacht lagen aanwezig zijn. Tevens dient er een staalname te gebeuren per verdacht laag.

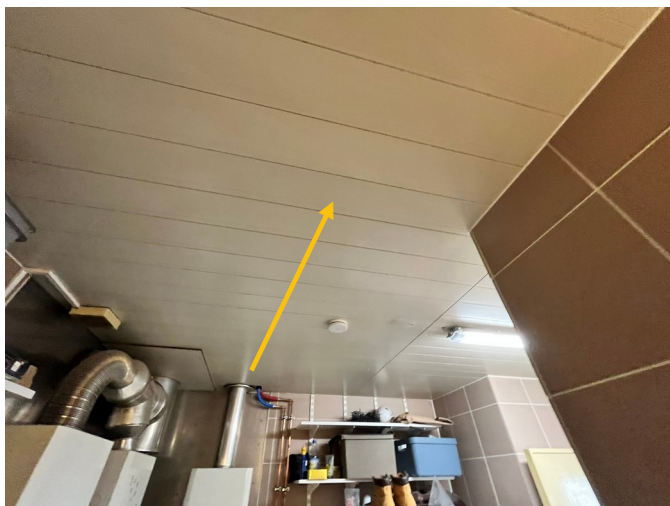
Het plafond bestaat uit hout/PVC. Zonder destructie is het niet mogelijk om na te gaan of er asbestverdachte materialen aanwezig zijn achter de Plafondafwerking.

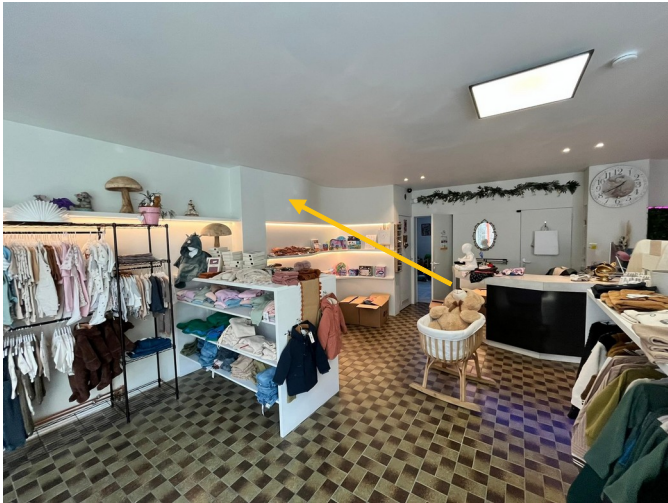
De voorzetwand bestaat uit niet-asbestverdachte gipskartonplaten. Zonder destructie is het niet mogelijk om na te gaan of er asbestverdachte materialen aanwezig zijn achter de gipskartonplaten.

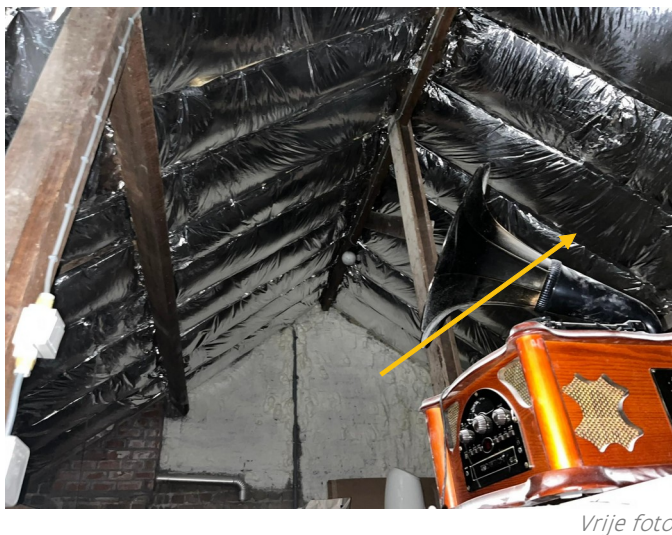
Op moment van de inspectie kon niet worden nagegaan of er een onderdak aanwezig is.
Zie beperkingen.

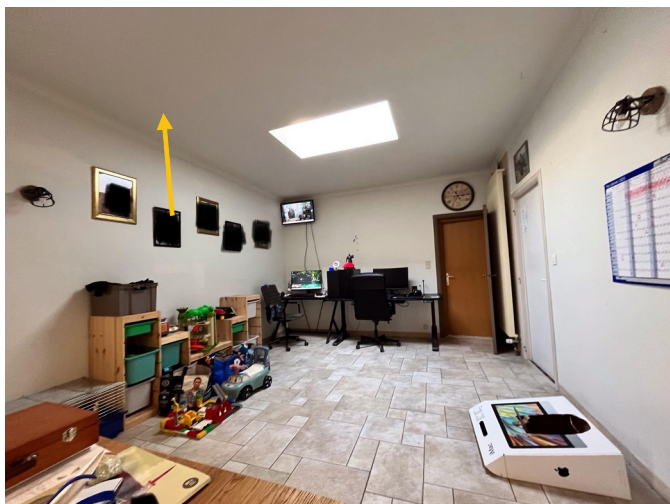
Het plafond bestaat uit niet-asbestverdachte gipskartonplaten. Zonder destructie is het niet mogelijk om na te gaan of er asbestverdachte materialen aanwezig zijn achter de gipskartonplaten.

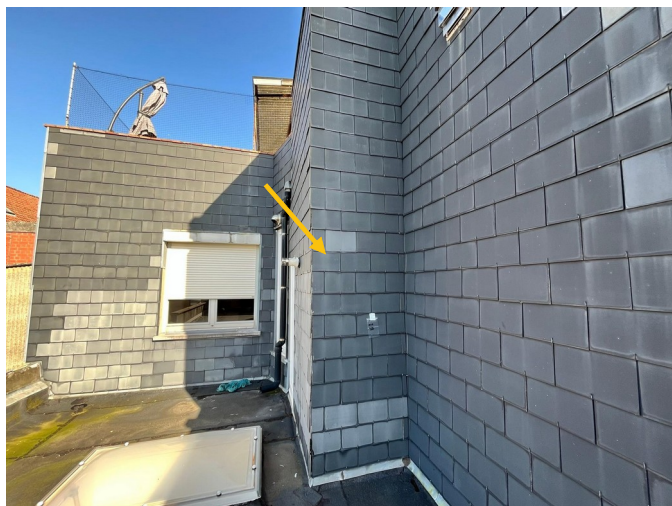
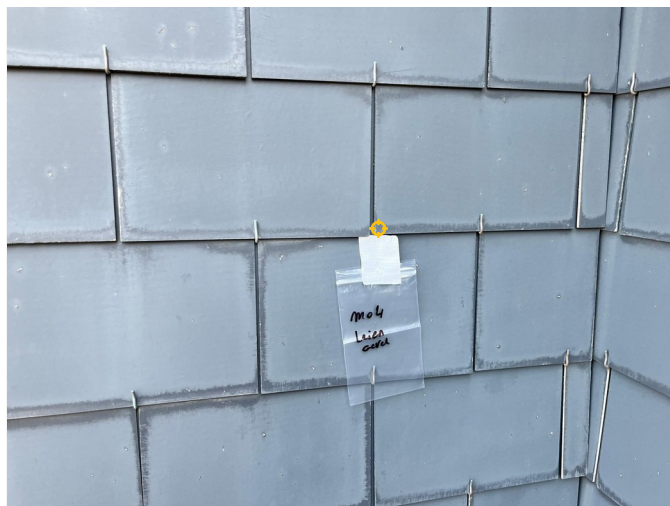
Fiche 12: Gevelleien

Geen asbest

#	Type	Referentie	Resultaat
12.1	Puntmonster	M04	Geen asbest

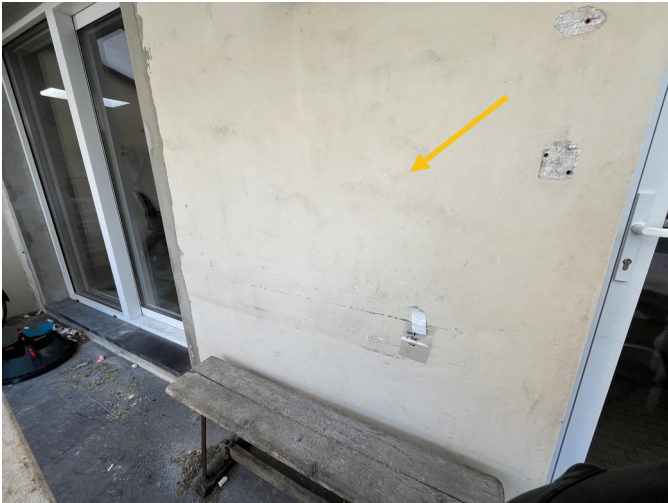
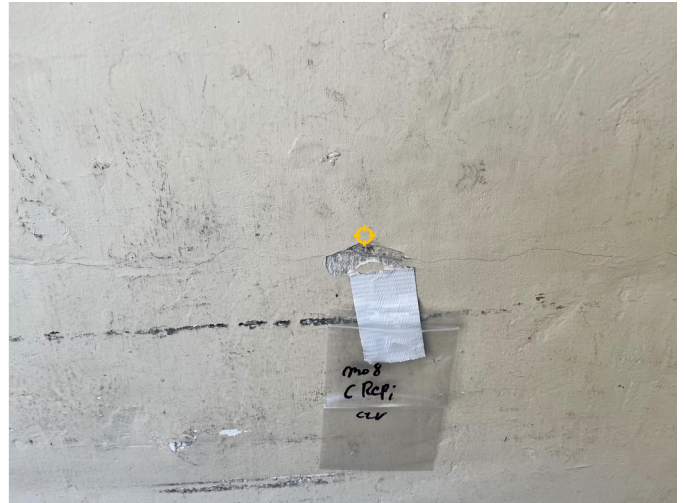
Fiche 13: Crepi buiten

Geen asbest

#	Type	Referentie	Resultaat
13.1	Puntmonster	M08	Geen asbest

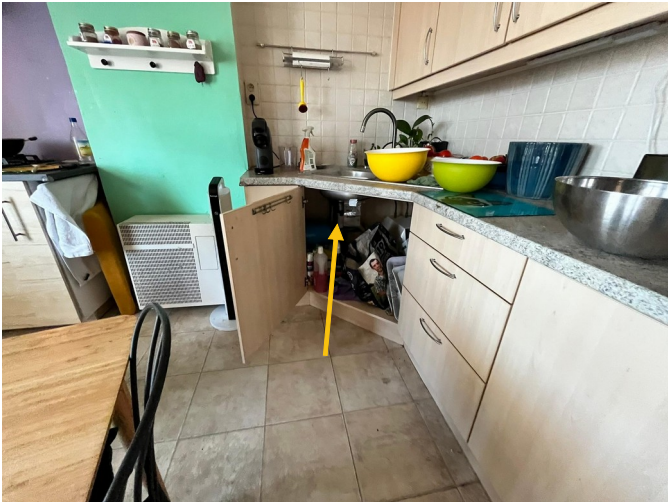
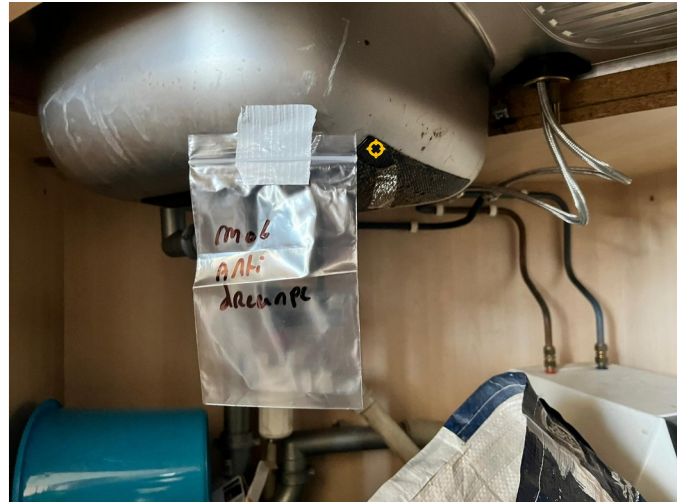
Fiche 14: Ontdreuningsplaat/anti-dreunplaat onder spoelbak

Geen asbest

#	Type	Referentie	Resultaat
14.1	Puntmonster	M06	Geen asbest

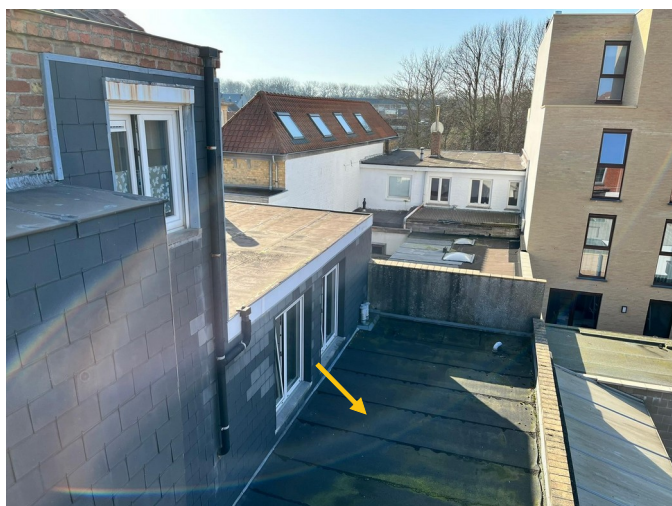
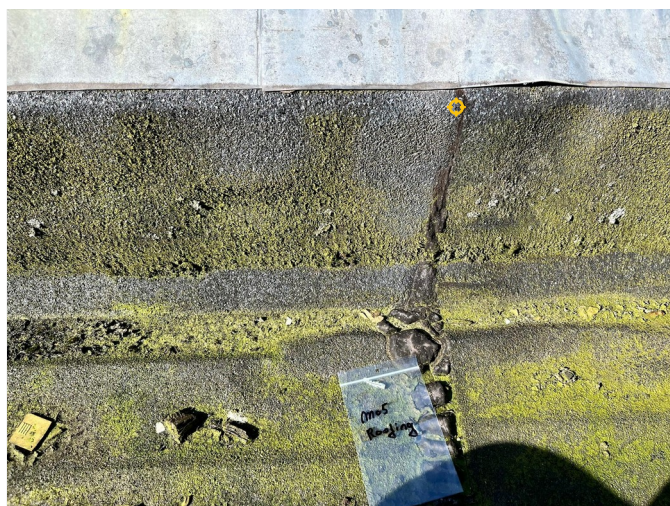
Fiche 15: Dakbedekking - Roofing 1

Geen asbest

#	Type	Referentie	Resultaat
15.1	Puntmonster	M05	Geen asbest

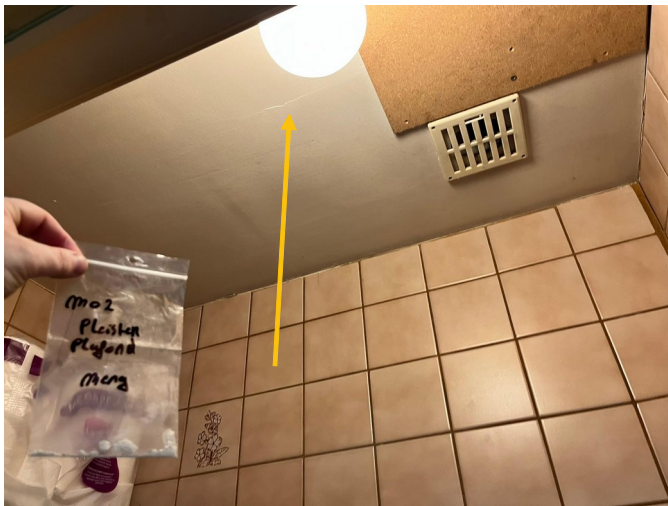
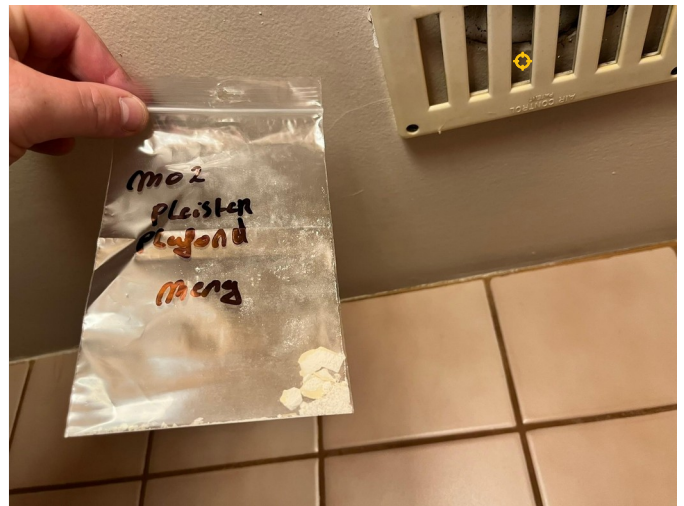
Fiche 16: Pleisterwerk plafonds

Geen asbest

#	Type	Referentie	Resultaat
16.1	Mengmonster	M02	Geen asbest

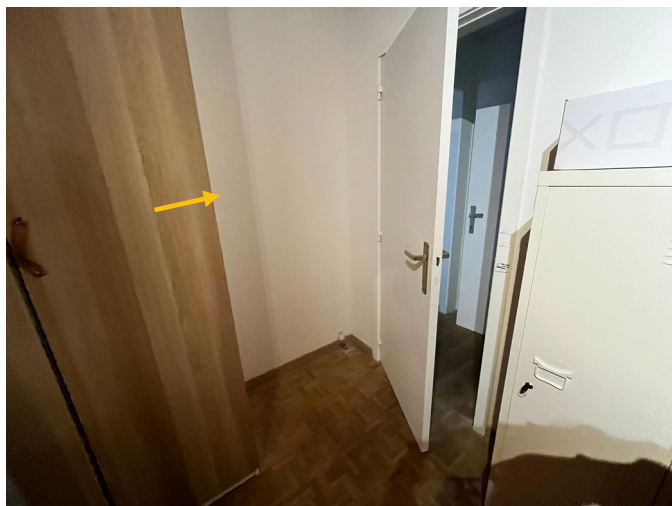
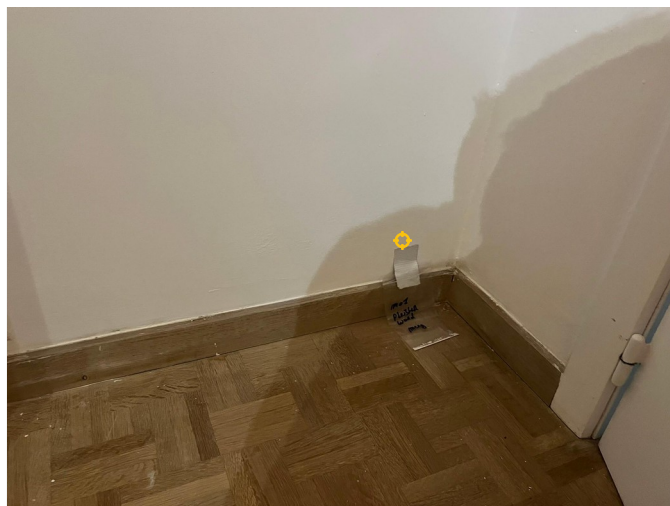
Fiche 17: Pleisterwerk wanden

Geen asbest

#	Type	Referentie	Resultaat
17.1	Mengmonster	M01	Geen asbest

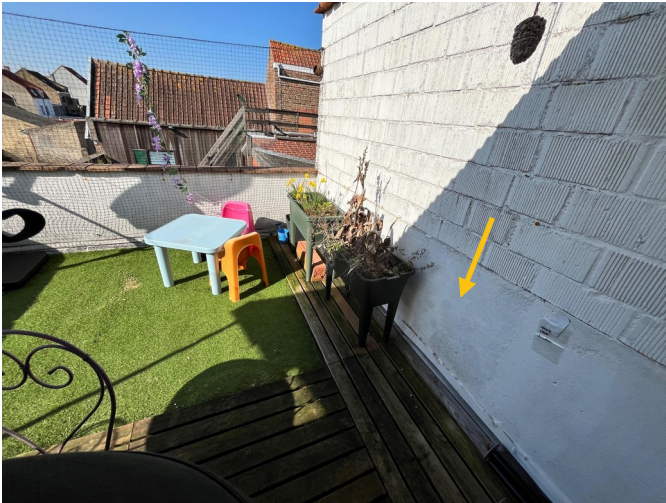
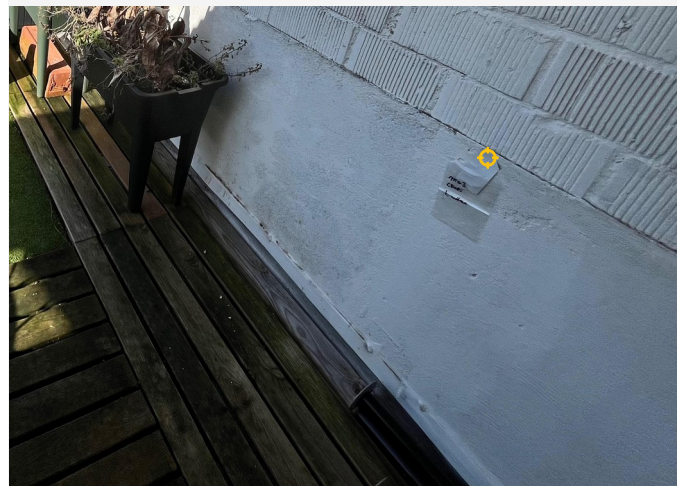
Fiche 18: Crepi buiten

Geen asbest

#	Type	Referentie	Resultaat
18.1	Puntmonster	M03	Geen asbest

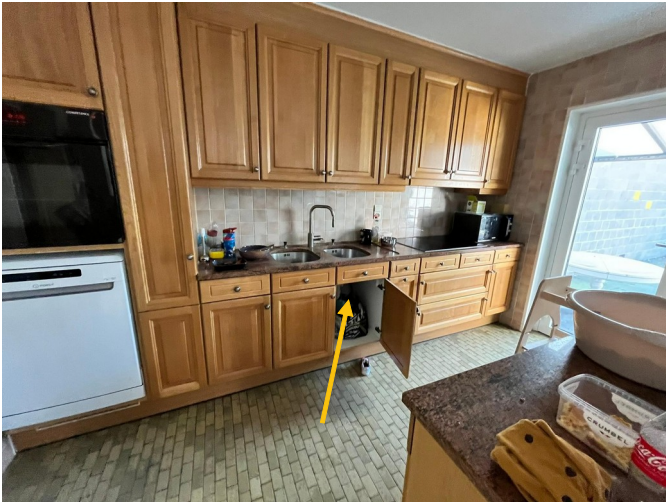
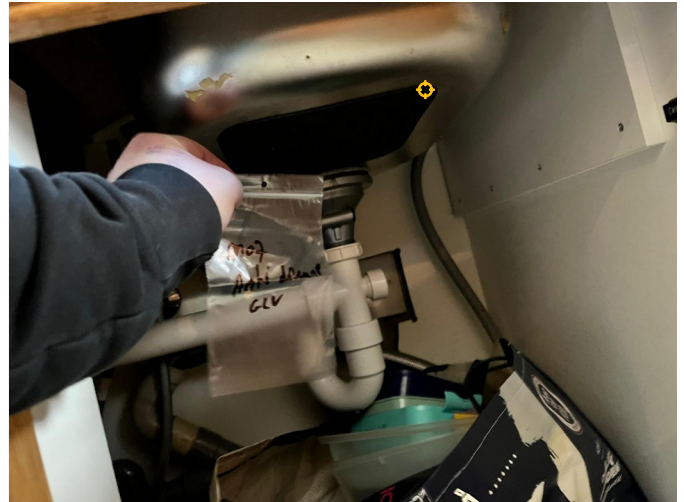
Fiche 19: Ontdreuningsplaat/anti-dreunplaat onder spoelbak

Geen asbest

#	Type	Referentie	Resultaat
19.1	Puntmonster	M07	Geen asbest

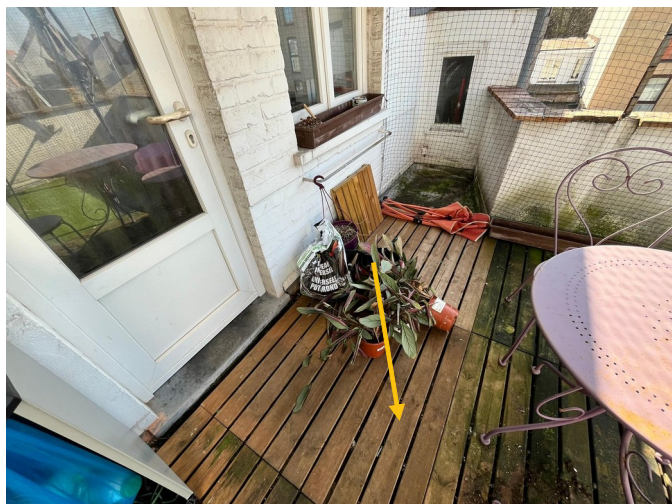
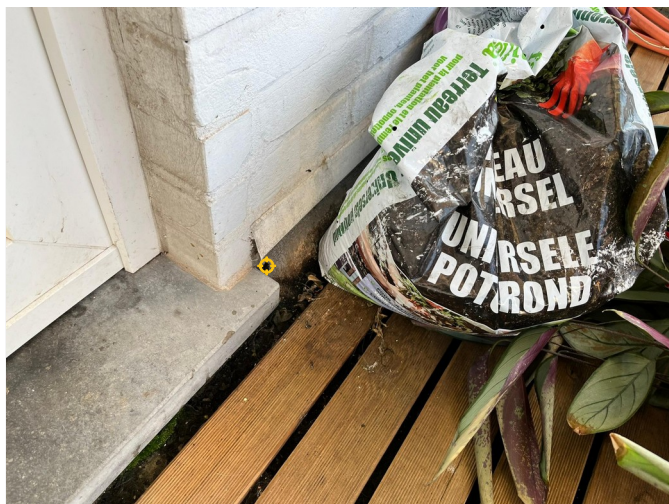
Fiche 20: Dakbedekking - Roofing 2

Geen asbest

#	Type	Referentie	Resultaat
20.1	Puntmonster	M09	Geen asbest
