Asbestinventarisatetest

Aartrijksestraat 53, 8211 Zedelgem

Attestnummer : 20250213-000253.000

Uitgegeven op : 13.02.2025

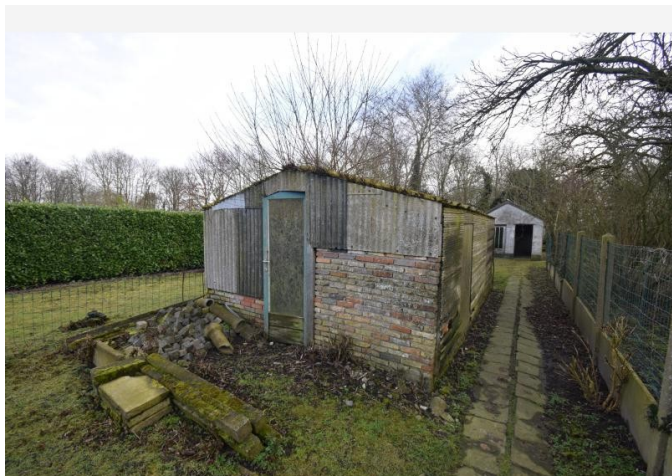
Fiche 1: Afval - Stukken rookgaskanaal - Naast bergkot 1 in tuin

Asbestmateriaal - afvalstof

komen dan schadelijke asbestvezels vrij die ingeademd kunnen worden.

U moet de toepassing tijdens en voor de verwijdering bevochtigen en/of fixeren. Dek de vloer en niet-verplaatsbare meubels aan de binnenzijde af met een folie. Vraag (niet-beschermde) derden niet in de buurt te komen.

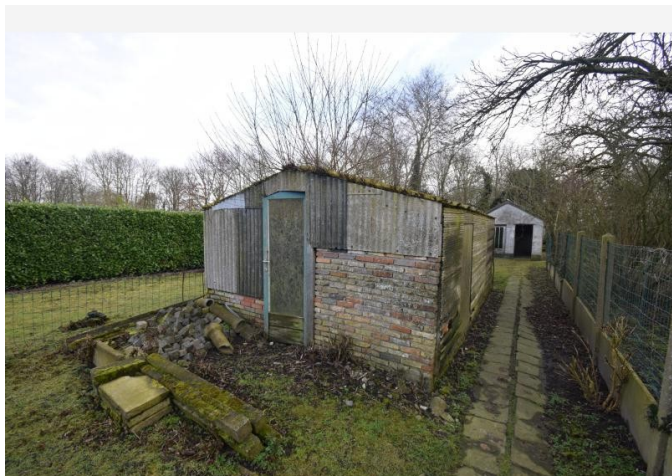
Fiche 5: Asbestplaten - Wanden bergkot 1 in tuin - Gedeeltelijk

Asbestmateriaal

Een beschadigde asbesttoepassing of asbest in slechte staat kan makkelijk verder breken of vergruizen. Er komen dan schadelijke asbestvezels vrij die ingeademd kunnen worden.

U moet de toepassing tijdens en voor de verwijdering bevochtigen en/of fixeren. Dek de vloer en niet-verplaatsbare meubels aan de binnenzijde af met een folie. Vraag (niet-beschermde) derden niet in de buurt te komen.

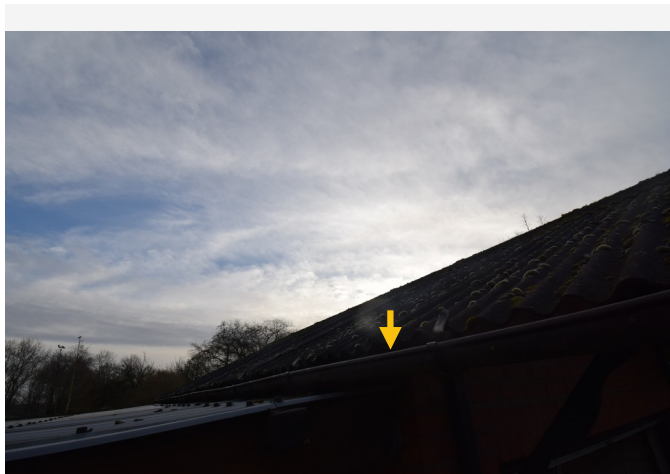
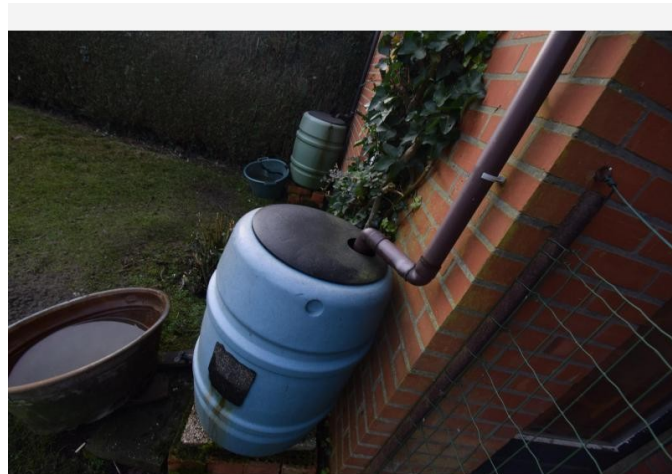
Fiche 6: Contaminatie/sediment - In regentonnen/dakgoten - Via golfplaten

Asbestmateriaal - afvalstof

- Onderliggende structuur gecontamineerd - voorafgaandelijk reinigen (geïmpregneerde doeken / stofzuigen met absoluutfilter van de vloeroppervlakte).
- Aanbrengen van een PE-folie onder de te verwijderen toepassingen en na asbestverwijdering omzichtig verwijderen en reinigen (geïmpregneerde doeken / stofzuigen absoluutfilter / fixeren van het onderliggende materiaal, draagstructuren en omgeving na de werken).
- Volledige bevochtiging (met een impregnatie product), bijzondere aandacht aan overlapzones.
- Reinigen van dakgoten (asbesthoudend dakgootslib en bijkomend afbraakmateriaal) met opvang van het spoelwater (afkoppeling) in een reservoir voor verwerking (filteren met absoluutfilter).

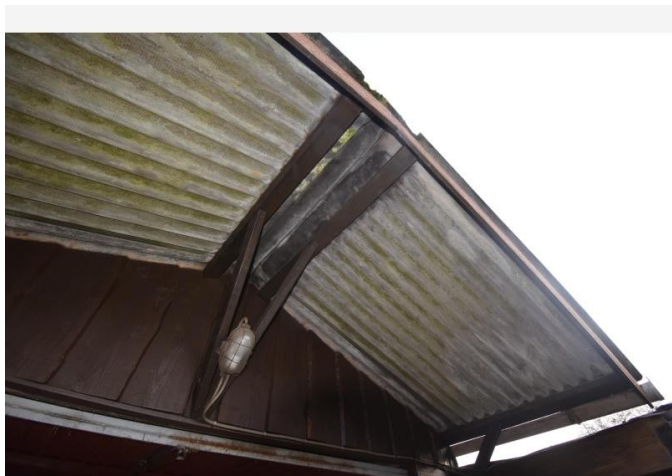
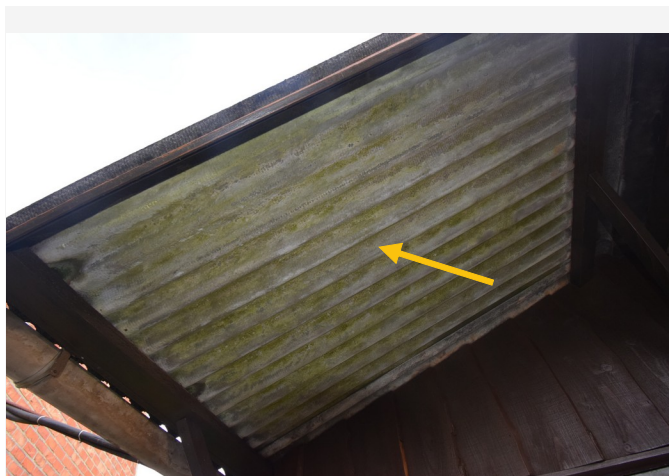
Fiche 12: Golfplaten - Dak garage links - Grenzend aan buiten

Asbestmateriaal

Een beschadigde asbesttoepassing of asbest in slechte staat kan makkelijk verder breken of vergruizen. Er komen dan schadelijke asbestvezels vrij die ingeademd kunnen worden.

U moet de toepassing tijdens en voor de verwijdering bevochtigen en/of fixeren. Dek de vloer en niet-verplaatsbare meubels aan de binnenzijde af met een folie. Vraag (niet-beschermde) derden niet in de buurt te komen.

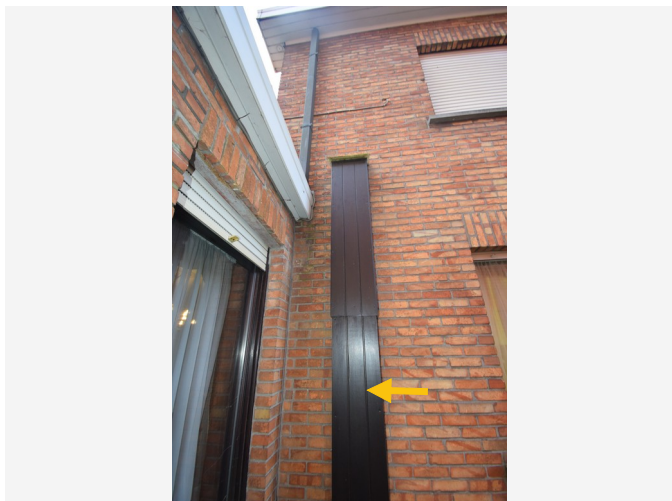
Fiche 20: Koker in hout - Zijkant woning - Leidingen erachter niet waarneembaar

Advies

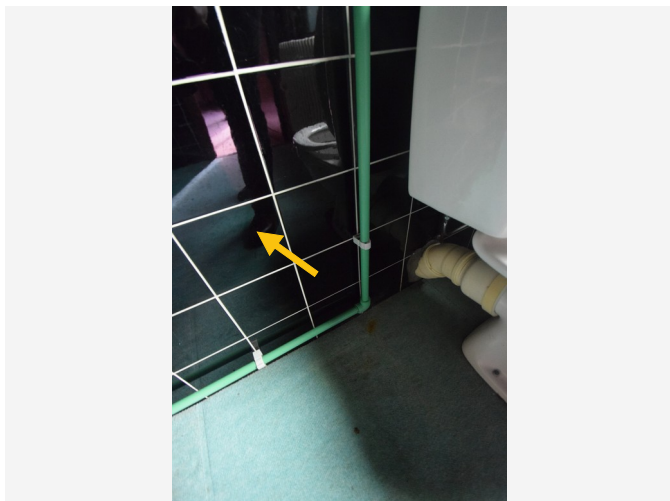
Fiche 22: Onderliggende lagen (Badkamer/keuken/WC/etc)

Advies

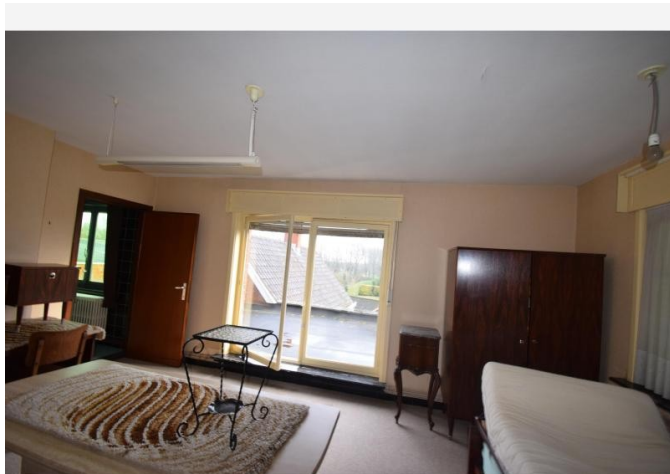
Fiche 26: Geen verdacht vloerzeil/tapijt waargenomen (Onderliggende lagen)

Advies

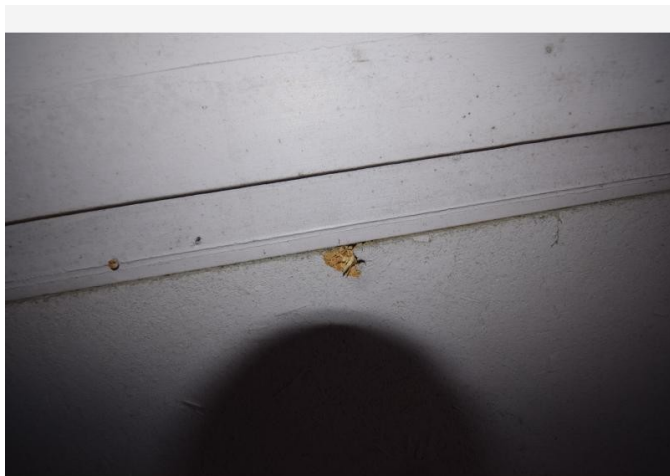
Fiche 27: Voorzetwanden/vals plafond - Garage links (onderliggende lagen)

Advies

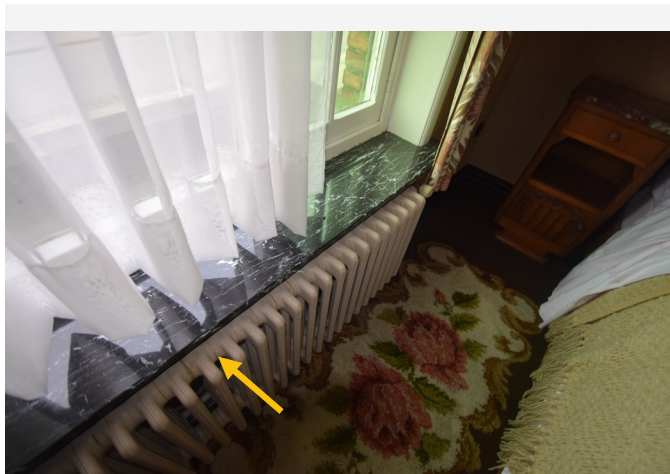
Fiche 29: Gietijzeren/oudere radiatoren (Bouwjaar ongekend)

Advies

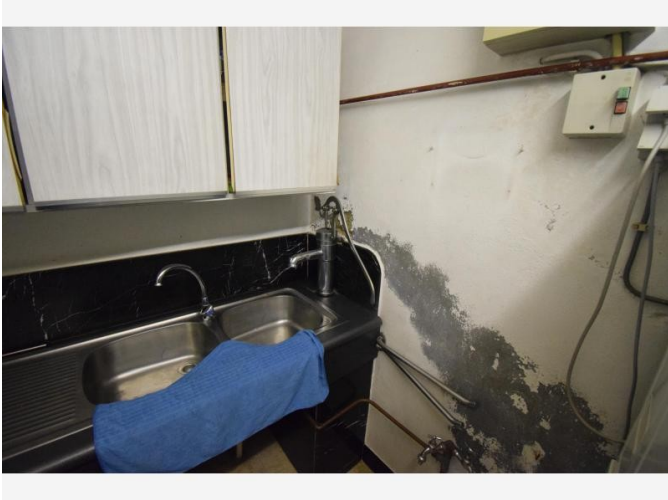
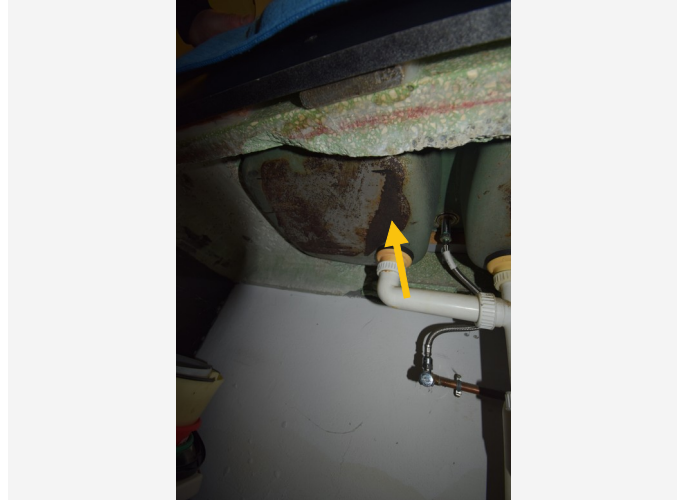
Fiche 31: Antidreunplaat onderkant spoelbak - CV ruimte

Geen asbest

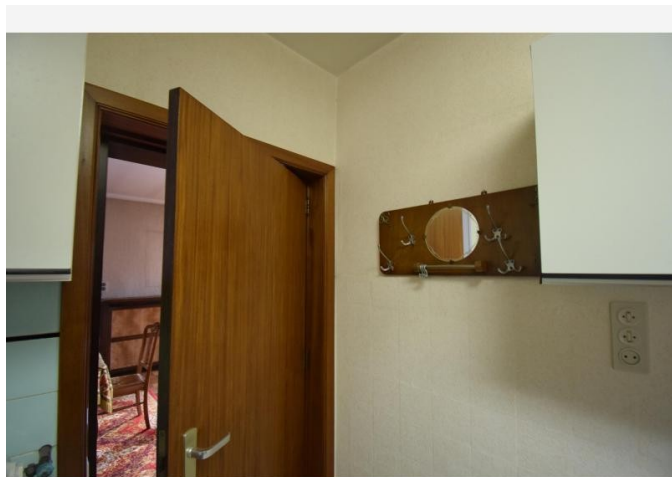
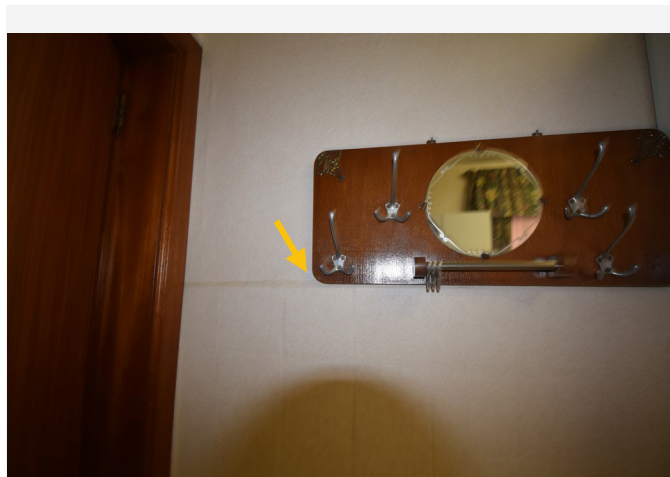
Fiche 32: Pleisterwerk - Muren

Geen asbest

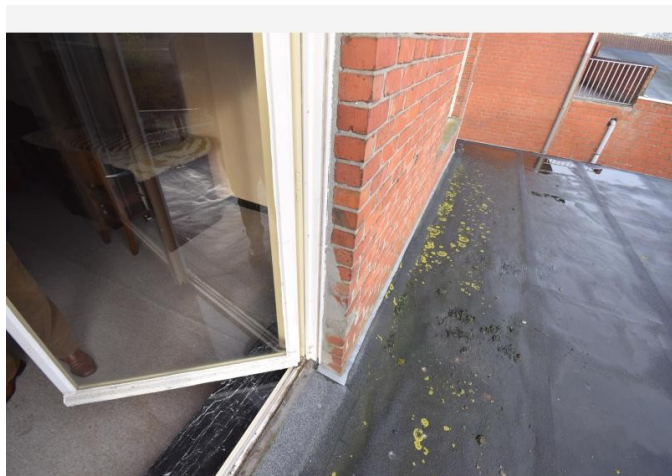
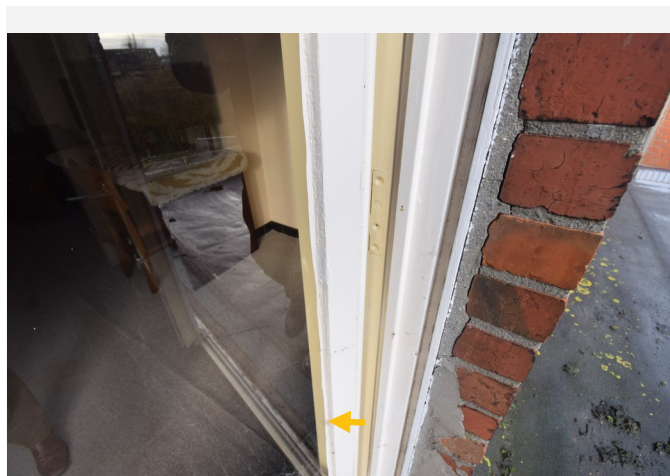
Fiche 36: Kit - Schrijnwerk/glas van ramen en/of deuren - Hoofdgebouw

Geen asbest

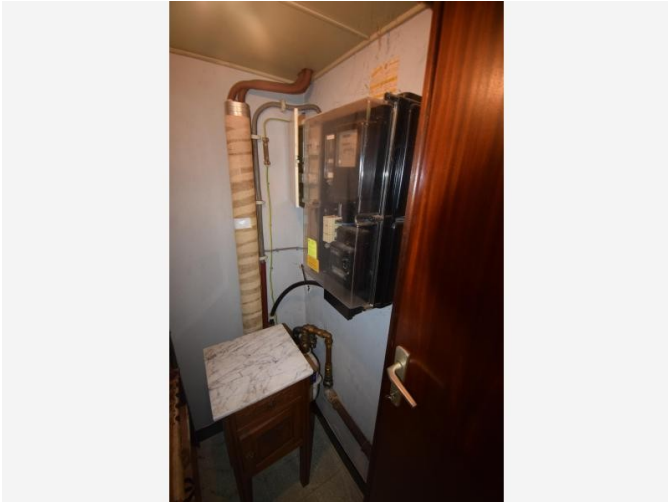
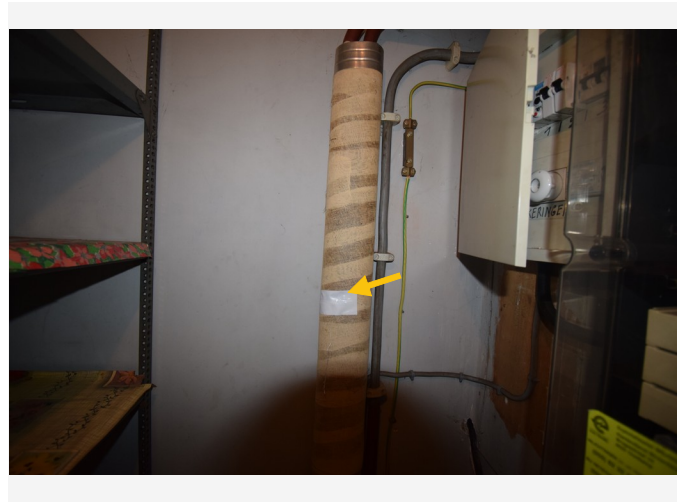
Fiche 38: Leidingisolatie (Rechte stukken) - Kelder - Windel/roofing/karton

Geen asbest
