# Asbestinventarisatetest

Begijnenstraat 3, 3806 Sint-Truiden

Attestnummer : **20250507-000205.000**

Uitgegeven op : **07.05.2025**

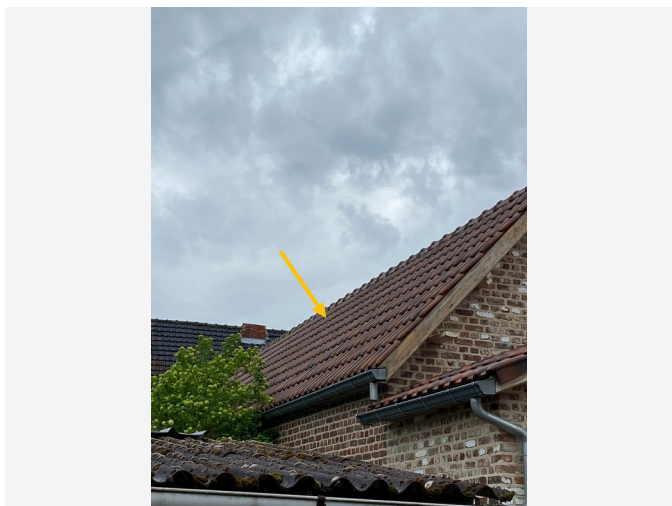
*Situeringsfoto*

**Reden:** Het te onderzoeken materiaal situeert zich hoger dan 3,50 m te rekenen vanaf een veilige ondergrond

**Uitleg van de asbestdeskundige:** geen gepaste middelen om dak veilig te inspecteren

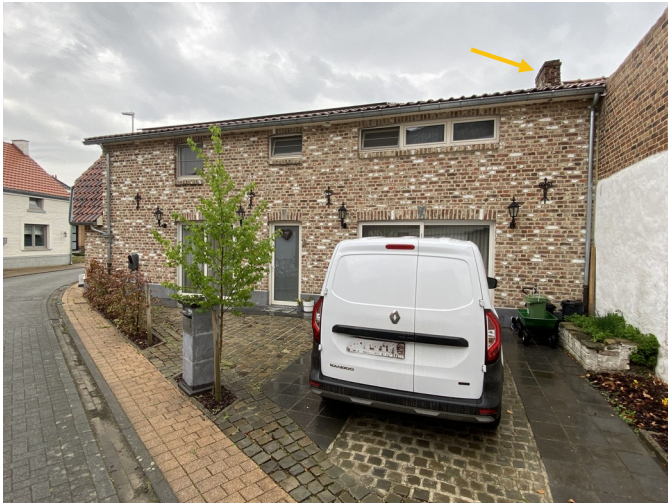
*Situeringsfoto*

**Reden:** Het te onderzoeken materiaal situeert zich hoger dan 3,50 m te rekenen vanaf een veilige ondergrond

**Uitleg van de asbestdeskundige:** geen beoordeling mogelijk aan gezien geen toegang tot schouw  
mogelijk asbesthoudende buis of schouwpotten aanwezig

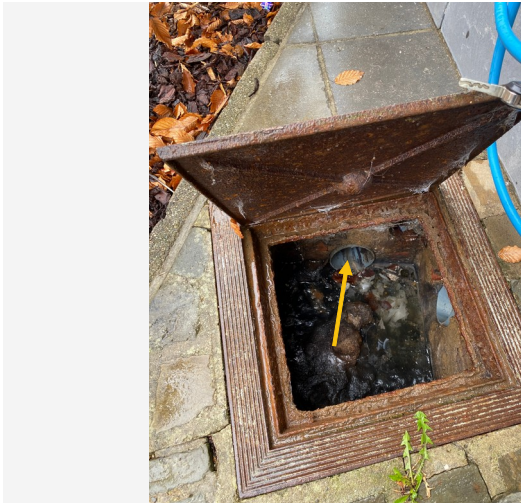
de put is opgebouwd in metselwerk en de buizen zijn in pvc  
geen asbestverdachte materialen visueel vast te stellen

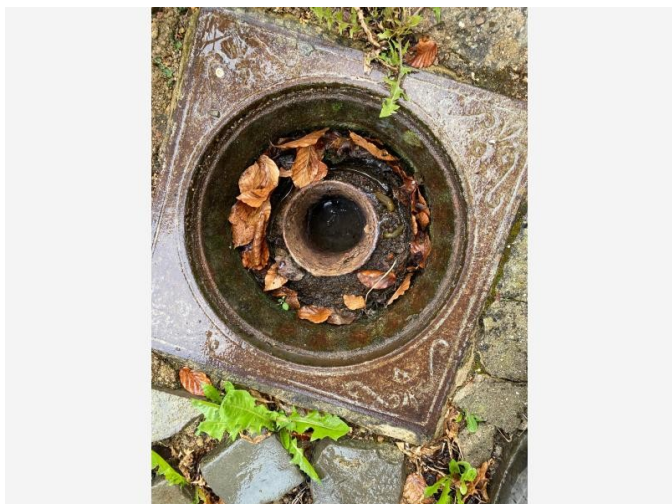
de rooster is in gietijzer  
geen asbestverdachte materialen vast te stellen

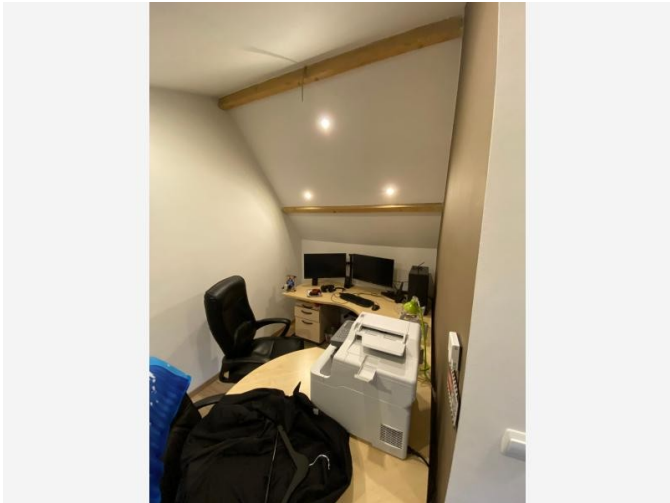
alle plafonds uitgevoerd in gipskartonplaten en de locatie van de smeernaden is niet waarneembaar

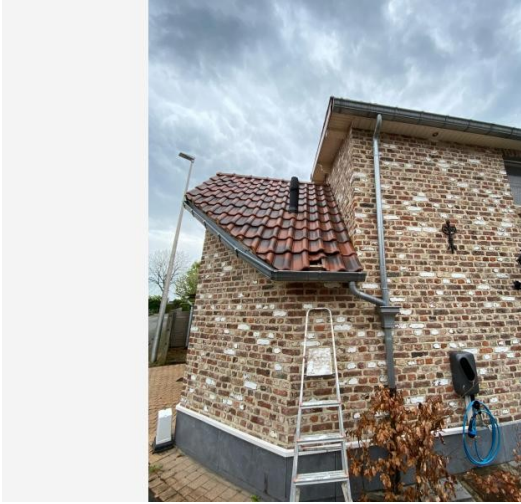
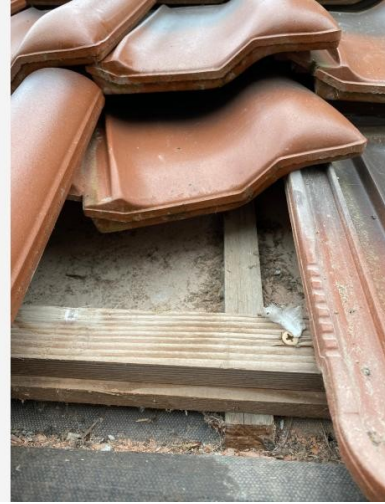
## Fiche 6: menuiserite dak garage

Geen asbest

| Opmerking | recent vernieuwd dak zie bouwvergunning |

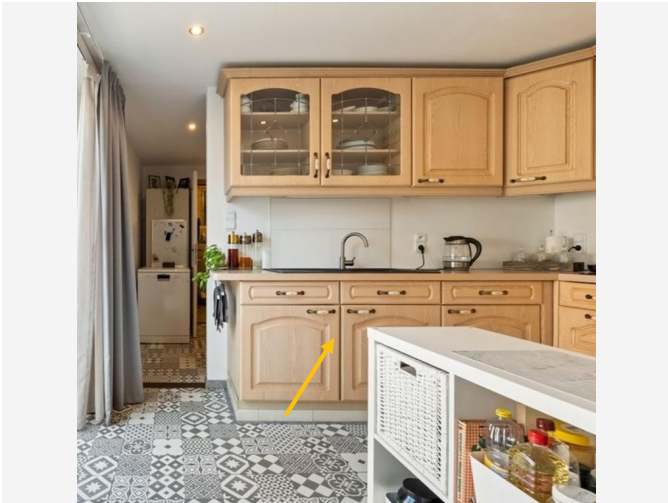
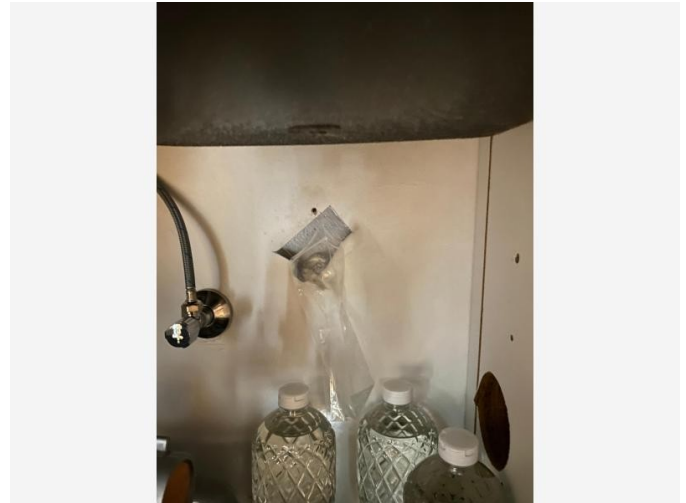
## Fiche 7: pleisterwerk wanden

Geen asbest

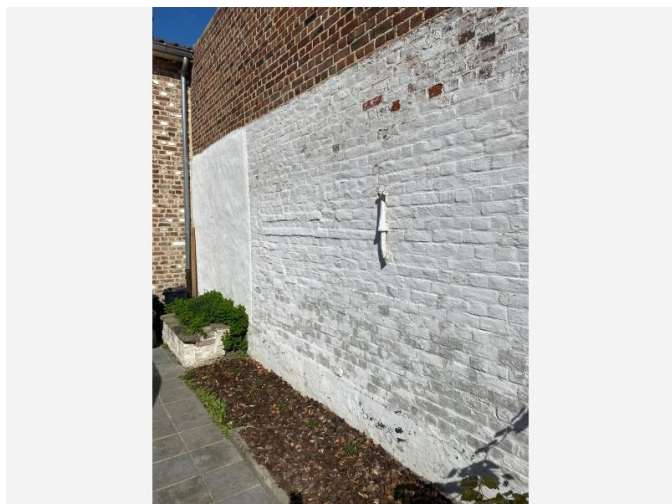
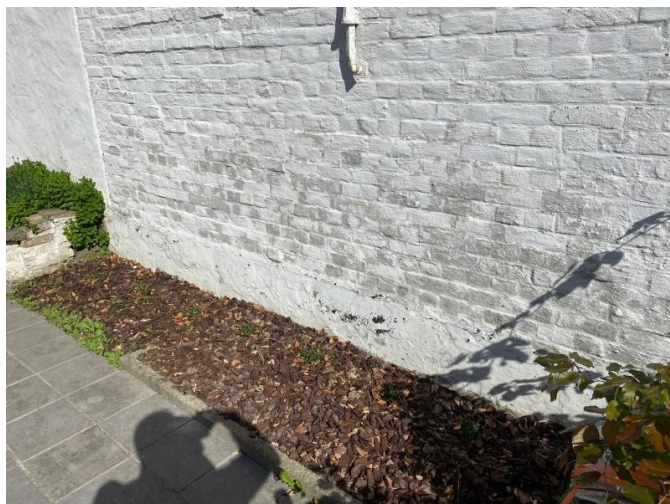
## Fiche 8: cementering scheidingsgevel rechts

Geen asbest
