Asbestinventarisat attest

Heihoekweg 2, 3191 Boortmeerbeek

Attestnummer : 20250428-000397.000

Zone 1: Woning

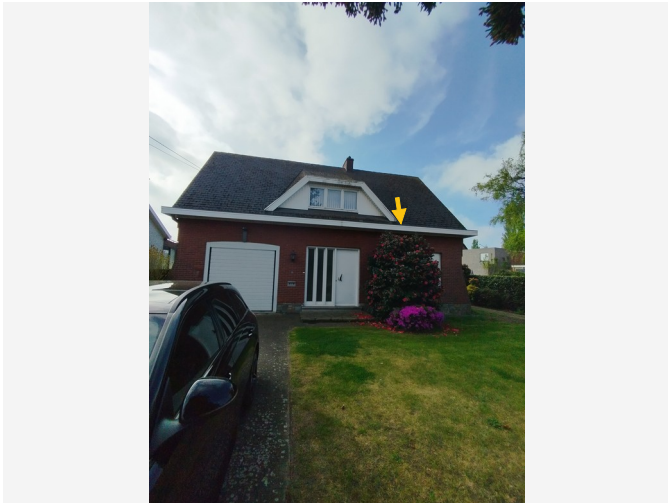
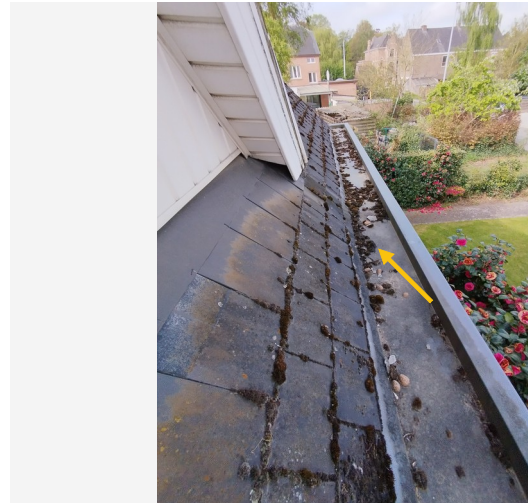
Dringend verwijderen

Uitkuisen dakgoot

- Verwijder het asbestafval.

- Eenvoudige handelingen: mag via doe-het-zelf of door werknemer(s) met opleidingsattest eenvoudige handelingen
Het slib kan voorzichtig uitgeschept worden, extra te bevochtigen om stof te voorkomen + dragen van de nodige beschermingsmiddelen (mondmasker ffp3, handschoenen, tyvec). Verpakken in plastic folie en afvoeren naar het containerpark. De dakgoot grondig reinigen met water of indien beschadigd ook verwijderen.

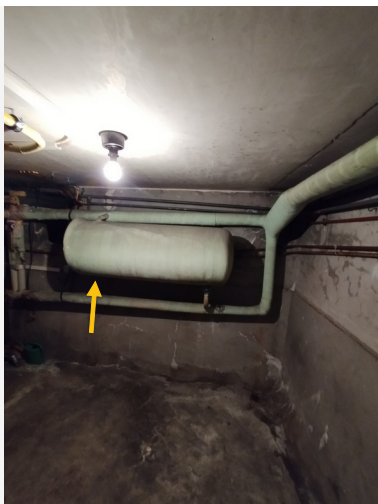
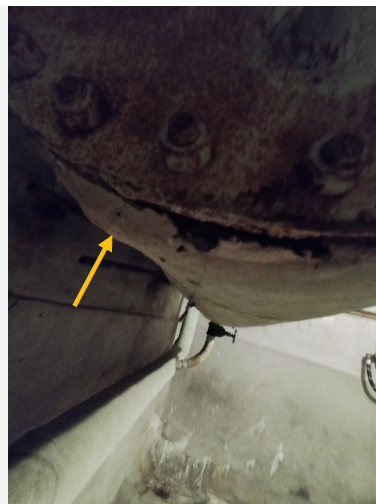
Eindbeoordeling materiaalrisico	Verhoogd materiaalrisico en/of verhoogde kans op vezelvrijgave
---------------------------------	--

Gebondenheid	Categorie 2: niet-hechtgebonden met matrix
Asbestsoort (vezeltype)	Amfibool aanwezig, uitgezonderd crocidoliet
Asbestconcentratie	Hoog ($\geq 50\%$)
Afschermingsgraad van het gehele materiaal	Geheel of deels (ook) vrij aan de binnenlucht
Toestand van het materiaal	Licht beschadigd, licht verweerd. Intact calciumsilicaatmateriaal of categorie III 'gebondenheid'

#	Type	Referentie	Resultaat
2.1	Mengmonster	6	Amosiet

Beschrijving	Isolatie expansievat
Omgeving	Binnen
Primaire drager	HVAC infrastructuur en uitrusting
Asbestmateriaal	In-situ afwerkingslagen - Thermische isolatie
Bindmiddel van asbestmateriaal	Gips - kalk
Gebondenheid op basis van bindmiddel	Niet-hechtgebonden
Hoeveelheid (lengte - omtrek - dikte - aantal)	<ul style="list-style-type: none"> • 2,00 m - 80,00 cm - 3,00 cm - 1 stuk
Totaal volume	0,048 m ³
Eenvoudig bereikbaar	Ja
Bevestigingswijze	<ul style="list-style-type: none"> • Verlijmd, ingegoten, versmeerd
Identificatiemethode	Vaststelling met monsternamen
Destructieve handeling voor identificatie	Nee
Opmerking	<p>Er werden mengmonsters genomen volgens de richtlijnen van het inspectieprotocol.</p> <p>De vermelde lengtes, omtrekken en diktes betreffen een beredeneerde schatting. Er worden geen rechten verleend aan deze lengtes, omtrekken en diktes. De dikte is een schatting die voorkomt uit de monsterplaatsen en is daarom niet altijd representatief.</p> <p>De vermelde lengtes, omtrekken en diktes betreffen een beredeneerde schatting. Er worden geen rechten verleend aan deze lengtes, omtrekken en diktes. De dikte is een schatting die voorkomt uit de monsterplaatsen en is daarom niet altijd representatief.</p>

- Zorg voor een veilig beheer. Vermijd het beschadigen van het asbestmateriaal. Controleer de toestand jaarlijks op wijzigingen.
- Scherm in afwachting van verwijdering het asbestmateriaal af van luchtstromingen en verstoring: bijvoorbeeld door het te verpakken, te fixeren, af te dekken, signalisatie - afbakening aan te brengen, ...
- Vermijd het beschadigen van de asbesttoepassing.

- Hermetische zone (erkend asbestverwijderaar)
HZ Erkend asbestverwijderaar : Gipsisolatie wordt losgesneden van dragermateriaal (leiding), asbesthoudend gips zal gemakkelijk verbrokkelen en is losgebonden. Om geen asbestvezels te verspreiden naar de omgeving, dient dit in hermetische zone verwijderd te worden.

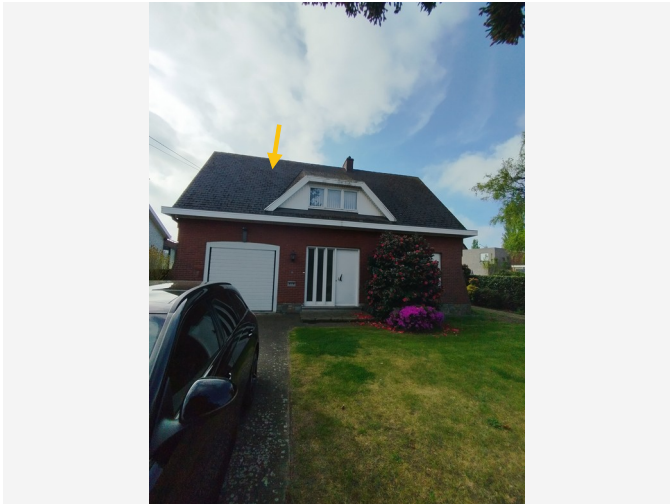
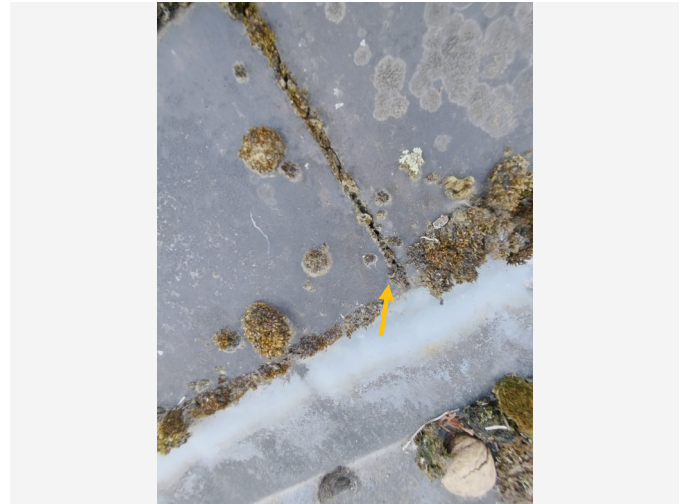
Eindbeoordeling materiaalsrisico	Verhoogd materiaalsrisico en/of verhoogde kans op vezelvrijgave
Opmerking	De leien zijn poreus en met mos begroeid.

Gebondenheid	Categorie 1: hechtgebonden in oorsprong
Asbestsoort (vezeltype)	Crocidoliet aanwezig
Asbestconcentratie	Laag (< 50%)
Afschermingsgraad van het gehele materiaal	Geheel of deels vrij aan de buitenlucht
Toestand van het materiaal	Matig beschadigd, matig verweerd

#	Type	Referentie	Resultaat
3.1	Puntmonster	4	Chrysotiel, Crocidoliet

Beschrijving	Leien dak woning
Omgeving	Buiten
Primaire drager	Schuin dak
Asbestmateriaal	Dak- en gevelbekleding - Lei, shingle
Bindmiddel van asbestmateriaal	Cement
Gebondenheid op basis van bindmiddel	Hecht
Hoeveelheid (oppervlakte - aantal)	• 160,00 m ² - 1 stuk
Totale oppervlakte	160,00 m ²
Eenvoudig bereikbaar	Ja
Bevestigingswijze	• Genageld, geniet
Identificatiemethode	Vaststelling met monstername
Destructieve handeling voor identificatie	Nee
Opmerking	De leien zijn visueel en volgens expertise als asbestverdacht beschouwd. De vermelde oppervlaktes, diktes en volumes betreffen een beredeneerde schatting. Er worden geen rechten verleend aan deze oppervlaktes/diktes/volumes.

- Verwijder dit asbestmateriaal zo snel mogelijk. Volg de toestand goed op.
- Hemelwater dat afspoelt van asbestcement daken of gevels kan asbestdeeltjes bevatten. Gebruik het enkel voor gesloten circuits (bv. spoelen toiletten). Reinig na het vervangen van het dak of de gevel de dakgoten en regenwaterput of -ton om asbesthoudend sediment of slib te verwijderen

- Eenvoudige handelingen: enkel door erkend asbestverwijderaar
De leien zijn in slechte staat en de kans bestaat dat deze zullen breken tijdens het verwijderen:

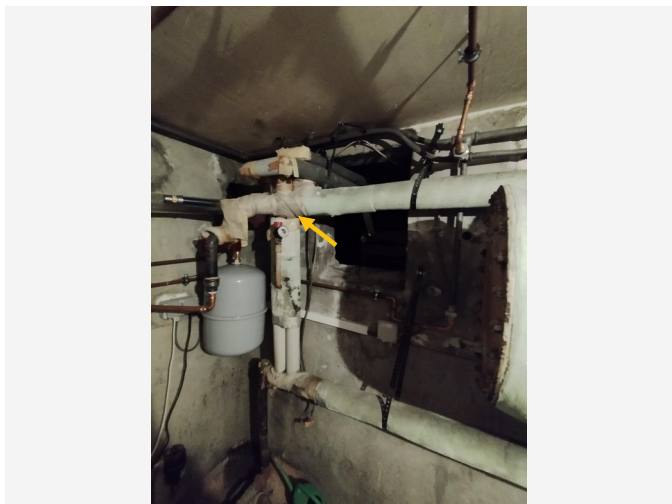
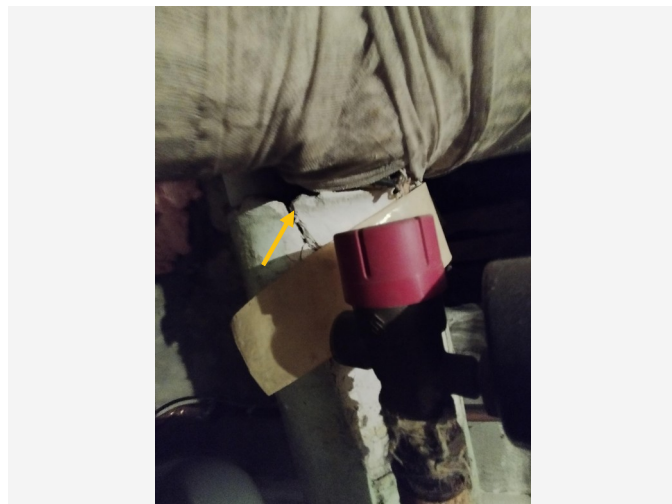
Eindbeoordeling materiaalrisico	Verhoogd materiaalrisico en/of verhoogde kans op vezelvrijgave
---------------------------------	--

Gebondenheid	Categorie 2: niet-hechtgebonden met matrix
Asbestsoort (vezeltype)	Amfibool aanwezig, uitgezonderd crocidoliet
Asbestconcentratie	Hoog ($\geq 50\%$)
Afschermingsgraad van het gehele materiaal	Geheel of deels (ook) vrij aan de binnenlucht
Toestand van het materiaal	Licht beschadigd, licht verweerd. Intact calciumsilicaatmateriaal of categorie III 'gebondenheid'

#	Type	Referentie	Resultaat
4.1	Mengmonster	7	Amosiet
4.2	Mengmonster	8	Amosiet

Beschrijving	Leidingisolatie kelder
Omgeving	Binnen
Primaire drager	HVAC infrastructuur en uitrusting
Asbestmateriaal	In-situ afwerkingslagen - Thermische isolatie
Bindmiddel van asbestmateriaal	Gips - kalk
Gebondenheid op basis van bindmiddel	Niet-hechtgebonden
Hoeveelheid (lengte - omtrek - dikte - aantal)	<ul style="list-style-type: none"> • 8,00 m - 40,00 cm - 3,00 cm - 1 stuk
Totaal volume	0,096 m ³
Eenvoudig bereikbaar	Ja
Bevestigingswijze	<ul style="list-style-type: none"> • Verlijmd, ingegoten, versmeerd
Identificatiemethode	Vaststelling met monsternamen
Destructieve handeling voor identificatie	Nee
Opmerking	<p>Er werden mengmonsters genomen volgens de richtlijnen van het inspectieprotocol.</p> <p>Er kunnen bijkomende stalen genomen worden om bepaalde zones uit te sluiten</p> <p>De vermelde lengtes, omtrekken en diktes betreffen een beredeneerde schatting. Er worden geen rechten verleend aan deze lengtes, omtrekken en diktes. De dikte is een schatting die voortvloeit uit de monsterplaatsen en is daarom niet altijd representatief.</p>

- Zorg voor een veilig beheer. Vermijd het beschadigen van het asbestmateriaal. Controleer de toestand jaarlijks op wijzigingen.
- Scherm in afwachting van verwijdering het asbestmateriaal af van luchtstromingen en verstoring: bijvoorbeeld door het te verpakken, te fixeren, af te dekken, signalisatie - afbakening aan te brengen, ...
- Vermijd het beschadigen van de asbesttoepassing.

- Hermetische zone (erkend asbestverwijderaar)
HZ Erkend asbestverwijderaar : Gipsisolatie wordt losgesneden van dragermateriaal (leiding), asbesthoudend gips zal gemakkelijk verbrokkelen en is losgebonden. Om geen asbestvezels te verspreiden naar de omgeving, dient dit in hermetische zone verwijderd te worden.

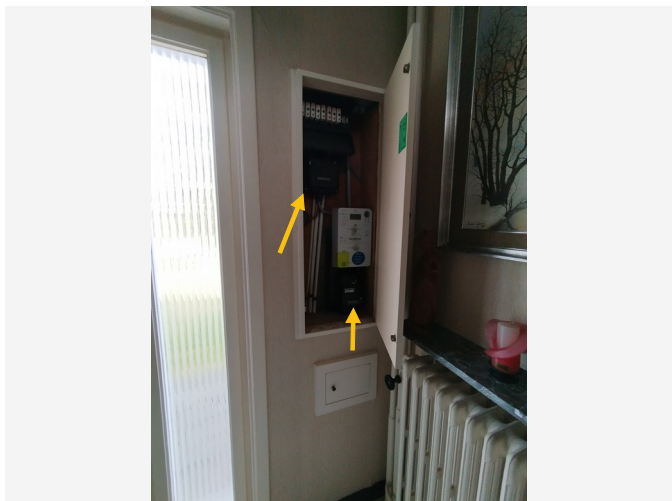
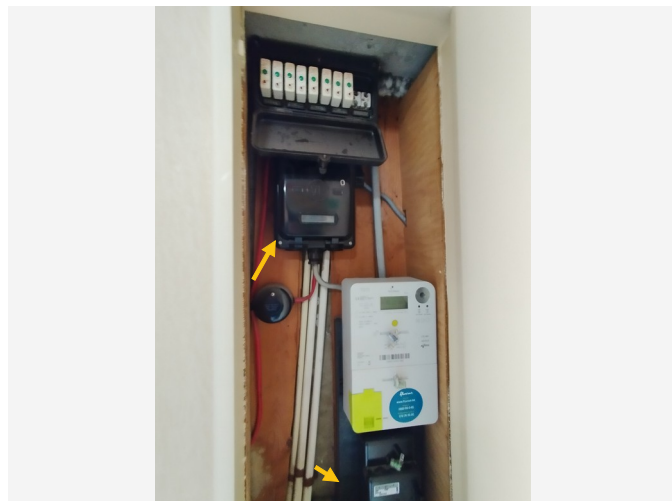
Fiche 5: Bakelieten kastjes en stopcontacten/schakelaars/deurklink

Eindbeoordeling materiaalarisico	Laag materiaalarisico en/of verlaagde kans op vezelvrijgave
----------------------------------	---

Gebondenheid	Categorie 1: hechtgebonden in oorsprong
Asbestsoort (vezeltype)	Crocidoliet aanwezig
Asbestconcentratie	Laag (< 50%)
Afschermingsgraad van het gehele materiaal	Geheel of deels (ook) vrij aan de binnenlucht
Toestand van het materiaal	Onbeschadigd, niet verweerd

- Zorg voor een veilig beheer. Vermijd het beschadigen van het asbestmateriaal. Controleer de toestand jaarlijks op wijzigingen.
- Voer bijkomende staalname(s) uit.

- Eenvoudige handelingen: mag via doe-het-zelf of door werknemer(s) met opleidingsattest eenvoudige handelingen
Schakelaars, stopcontacten en andere gelijkaardige toepassingen kunnen eenvoudig losgeschroefd worden --> EH doe-het-zelf. Afgesloten of verzegelde kast --> EH opgeleid techniek personeel 8u basisopleiding asbest.

Tellerkast : De toepassing dient verwijderd te worden door de netbeheerder, vermoedelijk word dit uitgevoerd wanneer de oude meterkast vervangen word door een digitale meter.

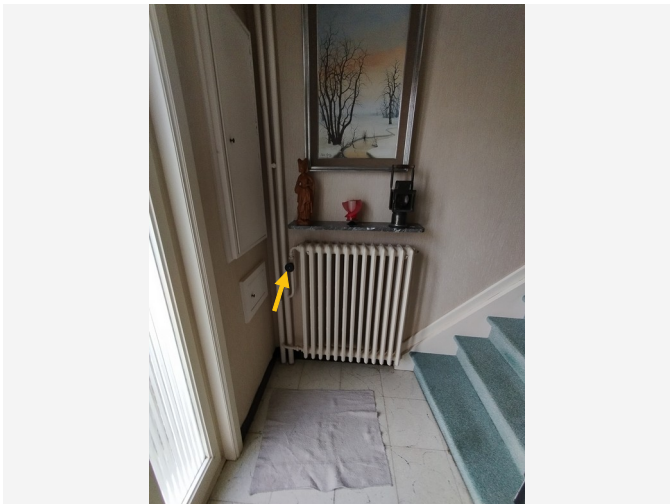
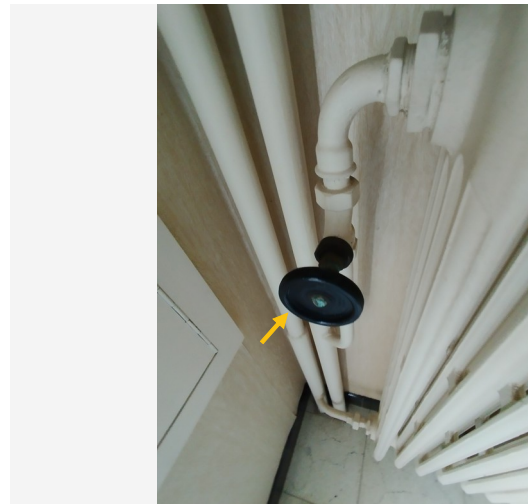
Eindbeoordeling materiaalisico	Laag materiaalisico en/of verlaagde kans op vezelvrijgave
--------------------------------	---

Gebondenheid	Categorie 1: hechtgebonden in oorsprong
Asbestsoort (vezeltype)	Crocidoliet aanwezig
Asbestconcentratie	Laag (< 50%)
Afschermingsgraad van het gehele materiaal	Geheel of deels (ook) vrij aan de binnenlucht
Toestand van het materiaal	Onbeschadigd, niet verweerd

Beschrijving	Bakelieten radiatorcranen
Omgeving	Binnen
Primaire drager	HVAC infrastructuur en uitrusting
Asbestmateriaal	Plaat, paneel, tablet - Type Bakeliet
Bindmiddel van asbestmateriaal	Kunststof of -hars
Gebondenheid op basis van bindmiddel	Hecht
Hoeveelheid (oppervlakte - dikte - aantal)	<ul style="list-style-type: none"> • 0,10 m² - 5,00 cm - 15 stuks
Totaal volume	0,075 m ³
Eenvoudig bereikbaar	Ja
Bevestigingswijze	<ul style="list-style-type: none"> • Geschroefd
Identificatiemethode	Vaststelling zonder monsternamen
Destructieve handeling voor identificatie	Nee
Opmerking	<p>De doorgegeven aantallen zijn een schatting, het is mogelijk dat er meerdere bakeliet toepassingen aanwezig zijn.</p> <p>Het is moeilijk te bepalen of de bakeliettoepassingen in de woning ook effectief asbesthoudend zijn (het kan ook gaan om de asbestvrije variant).</p> <p>-Er werd geen monster genomen omw beschadiging aan een HVAC gerelateerde toepassing, extra controle bij verwijdering van het verdacht materiaal. Vermoedelijk zullen de toepassingen verwijderd worden bij aanpassing van het HVAC-netwerk.</p>

- Zorg voor een veilig beheer. Vermijd het beschadigen van het asbestmateriaal. Controleer de toestand jaarlijks op wijzigingen.
- Voer bijkomende staalname(s) uit.

- Eenvoudige handelingen: mag via doe-het-zelf of door werknemer(s) met opleidingsattest eenvoudige handelingen
Deze toepassing kan eenvoudig losgeschroefd worden --> EH doe-het-zelf.

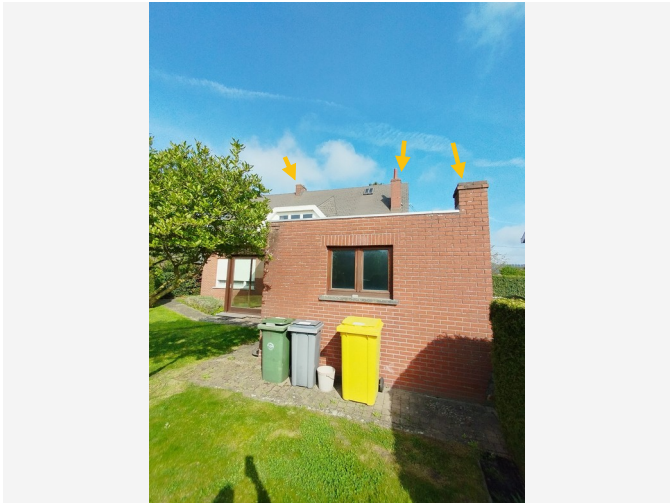
Reden: Het te onderzoeken materiaal situeert zich hoger dan 3,50 m te rekenen vanaf een veilige ondergrond

Uitleg van de asbestdeskundige: Tijdelijke beperking: Bij werken (dak of reiniging schouw) kan een stelling geplaatst worden of een hoogwerker gebruikt worden, het is niet duidelijk of er asbestverdachte materialen aanwezig zijn in de schouw.

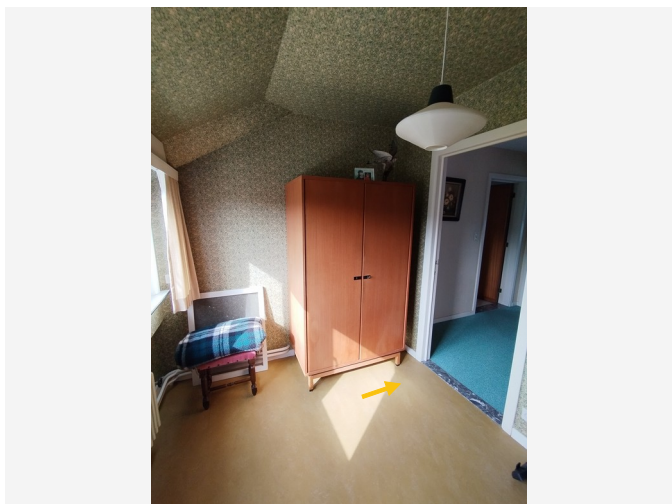
Volgens expertise kunnen we deze vinyl vloerzeilen als niet asbest verdacht beschouwen (soepel en flexibel van structuur.)

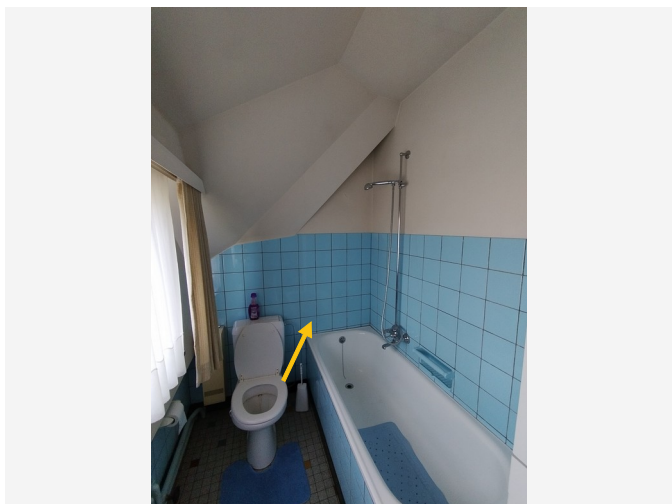
In het inspectieprotocol is een monsternamen van tegellijm verplicht om dit te identificeren als niet-asbesthoudend. Er waren geen facturen ter beschikking die bevestigen dat de tegels na 2001 waren geplaatst. Er waren geen bestaande beschadigingen aan de wandtegels om de lijm voldoende te kunnen inspecteren. Om dit af te toetsen is het aangewezen om bij eventuele renovatiewerken aan de tegels verder onderzoek/staalname te laten uitvoeren ter controle.

In uitzonderlijke gevallen kan de lijm waarmee deze zijn vastgehecht asbesthoudend zijn. Gezien het een niet-destructief

onderzoek betreft, werd er geen staal genomen. Bij afbraak van deze tegels, is het aangewezen deze lijm laag te laten analyseren op de aanwezigheid van asbest.

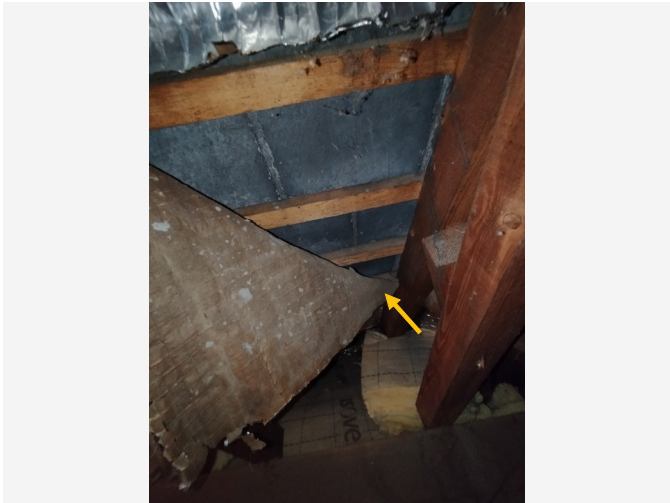
Het onderdak werd op 3 plekken gecontroleerd. Het onderdak aanwezig is soepel, dit is niet verdacht.

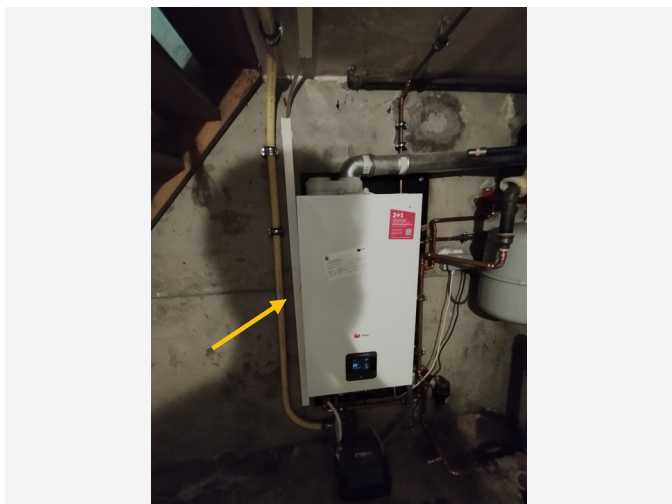
De CV-ketel is van het jaar 2023. De ketel is hierdoor niet asbest-verdacht. Dit is verkregen via het typenummer.

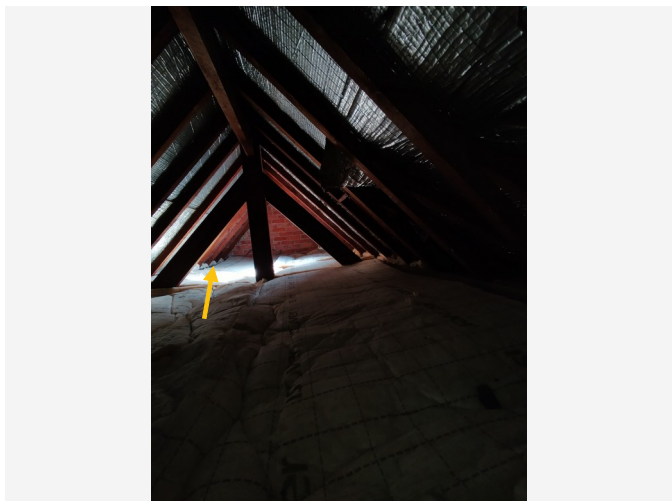
Fiche 12: Zolder bevat geen asbestverdachte materialen

De zolder werd gecontroleerd, er werden geen asbest-verdachte materialen gezien.

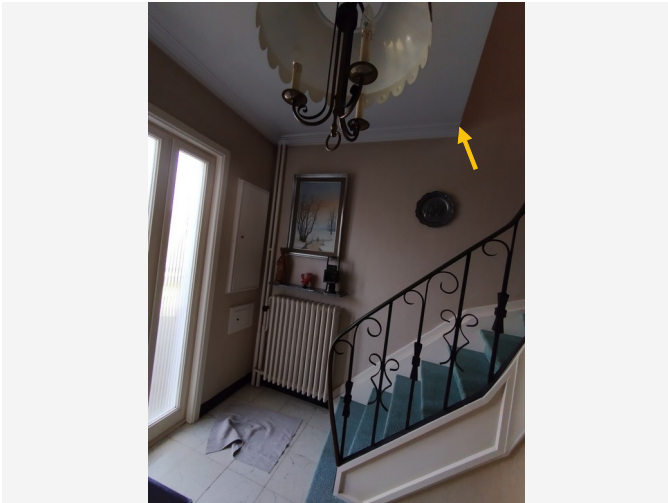
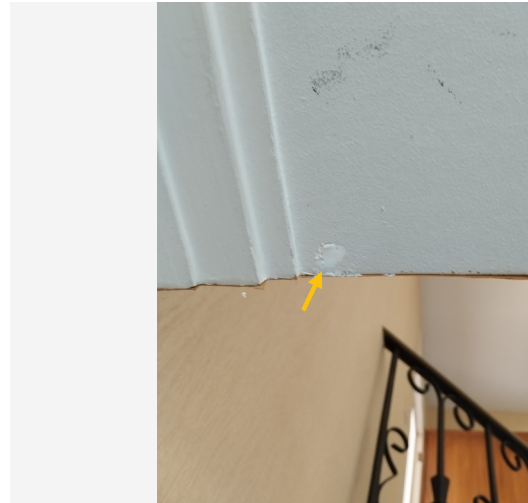
Fiche 13: Pleisterwerk plafonds

Geen asbest

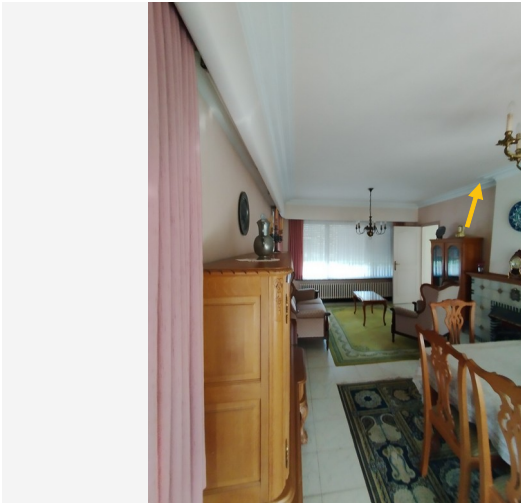
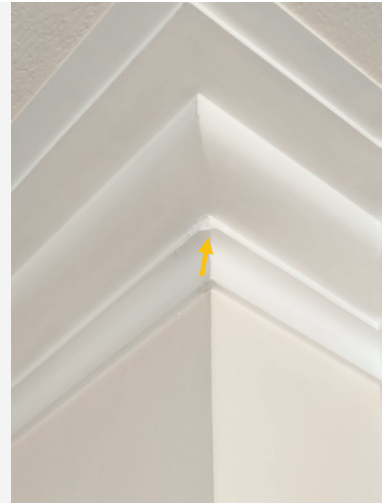
Fiche 14: Sierlijsten hal/living

Geen asbest
