Asbestinventarisatetest

Brusselbaan 28, 1790 Affligem

Attestnummer : 20240918-000251.000

Uitgegeven op : 18.09.2024

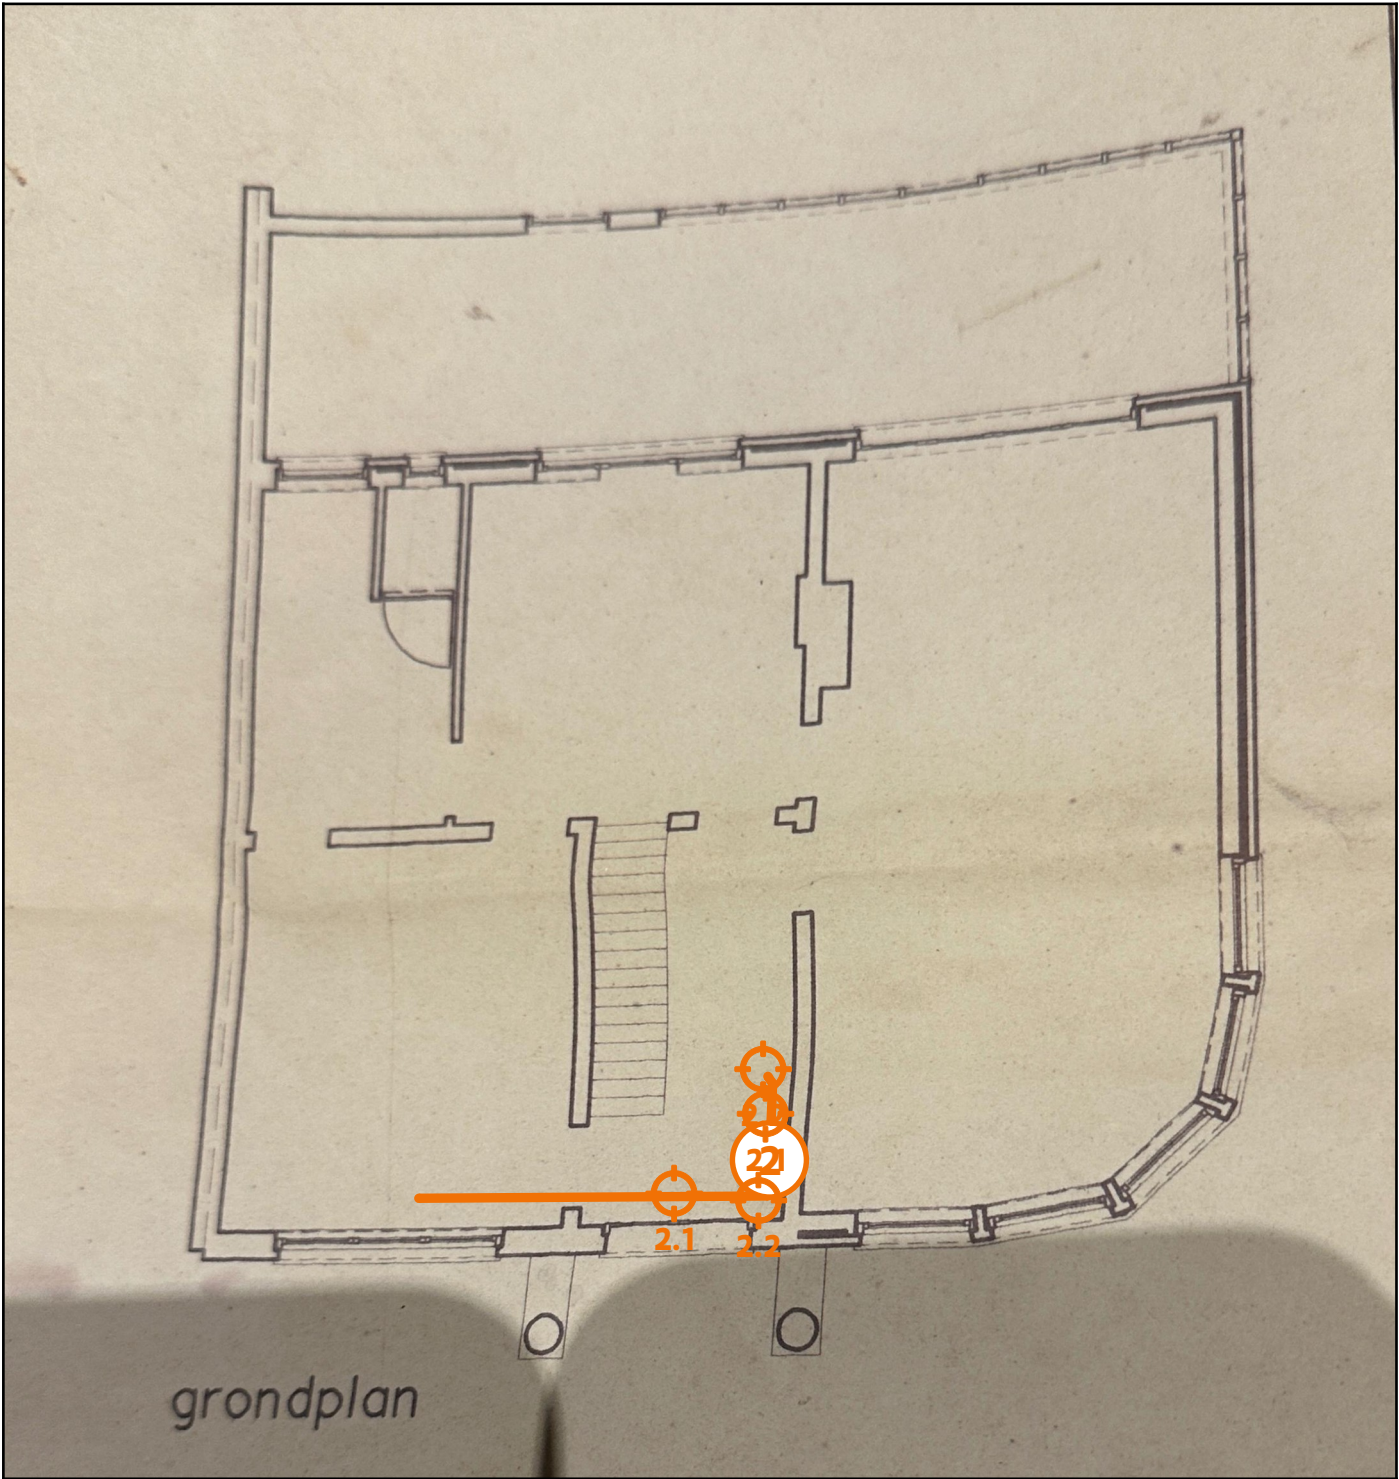
Plan 1.1: Kelder

Beschrijving	Type	Actie
2. Buisisolatie	Asbestmateriaal	Verwijderen
2.1 Code: 290/03	Mengmonster	-

2.2 Code: 290/04	Mengmonster	-
------------------	-------------	---

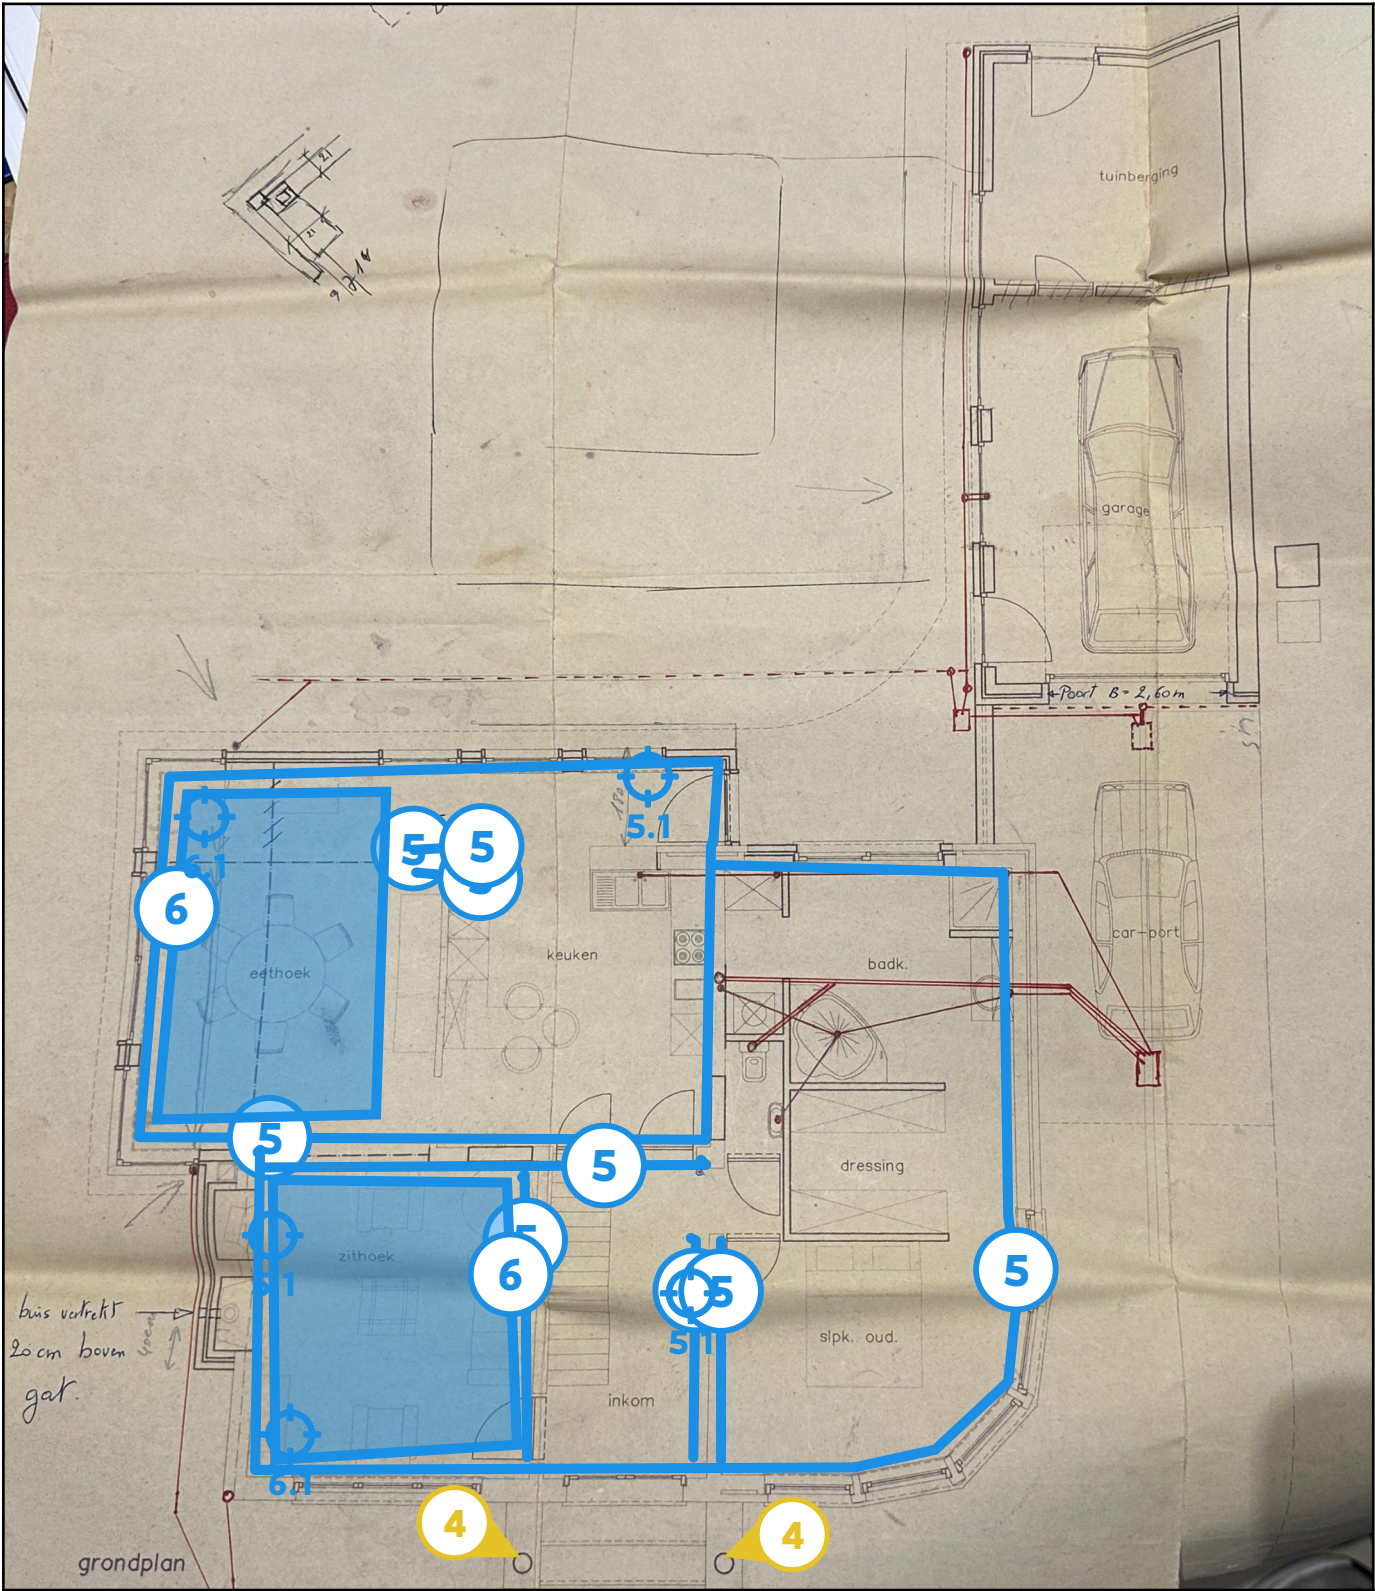
Plan 1.2: Gelijkvloers

4. Verloren bekisting overkapping	Asbestmateriaal	Zorgvuldig beheren
5. Pleister muren	Geen asbest	-
5.1 Code: 290/01	Mengmonster	-
6. Pleister plafonds	Geen asbest	-
6.1 Code: 290/02	Mengmonster	-

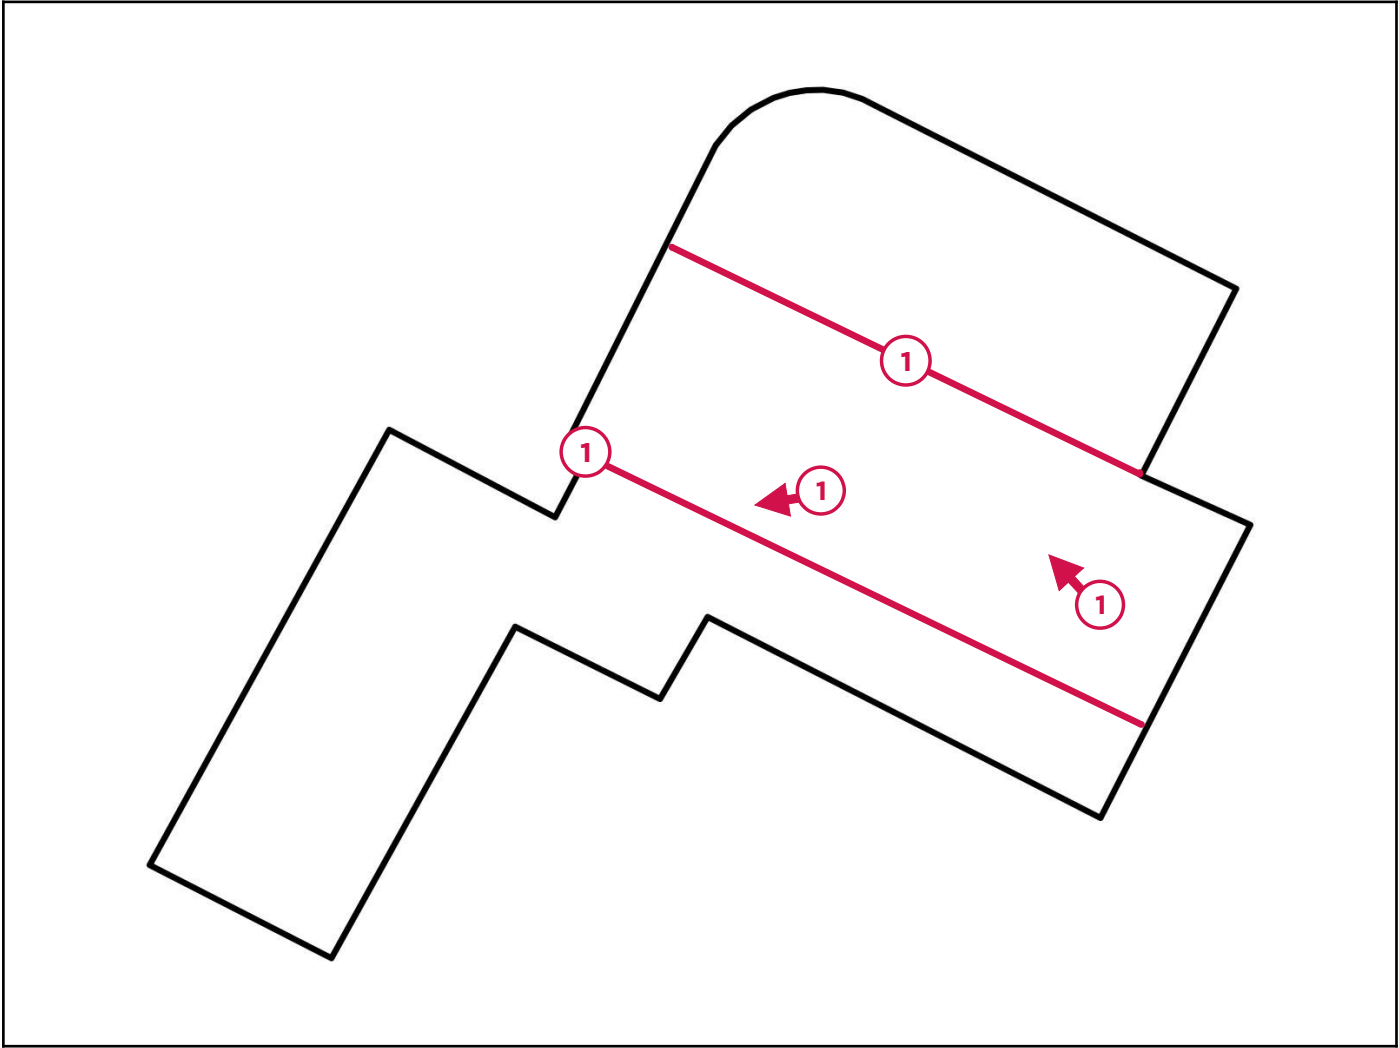
Plan 1.4: Zolder

Beschrijving	Type	Actie
1. Leien zolder	Asbestmateriaal	Dringend verwijderen

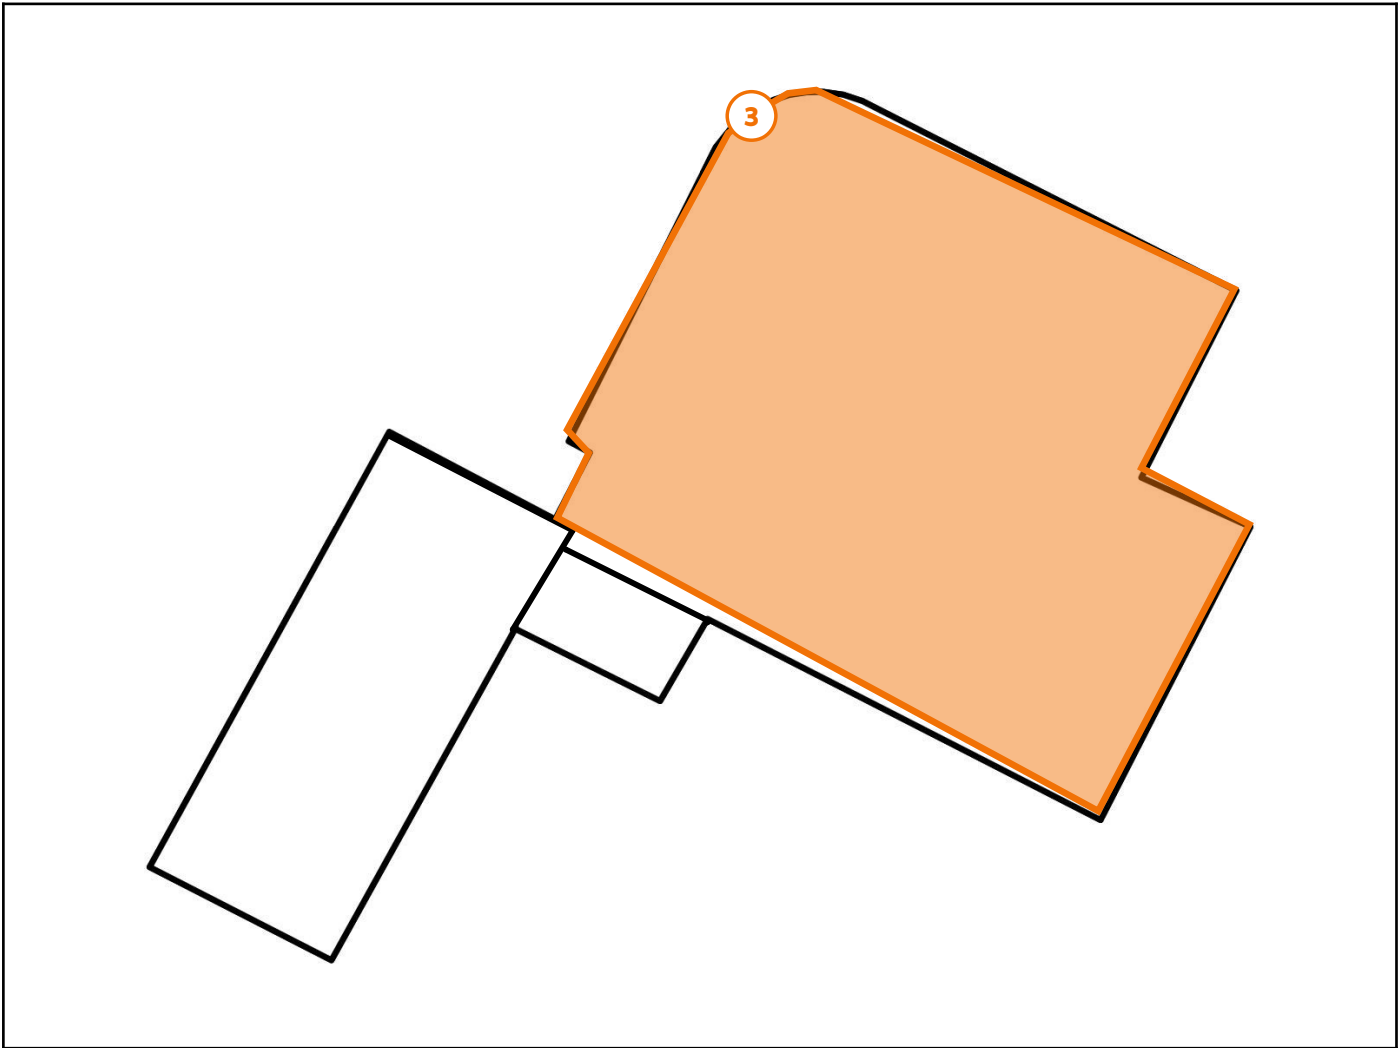
Plan 1.5: Dak plan

Beschrijving	Type	Actie
3. Leien dak	Asbestmateriaal	Verwijderen

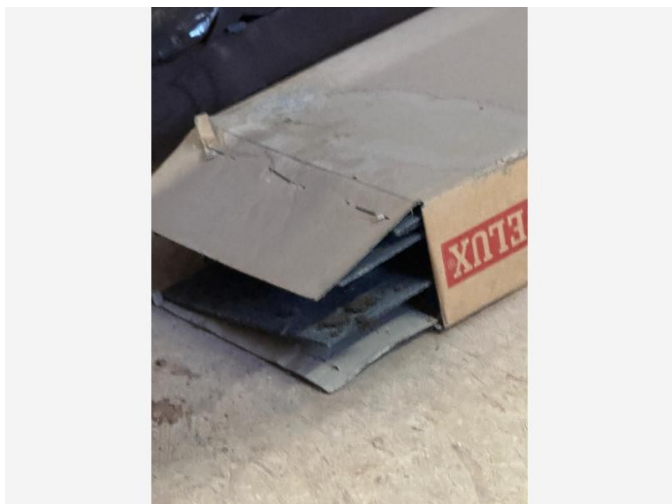
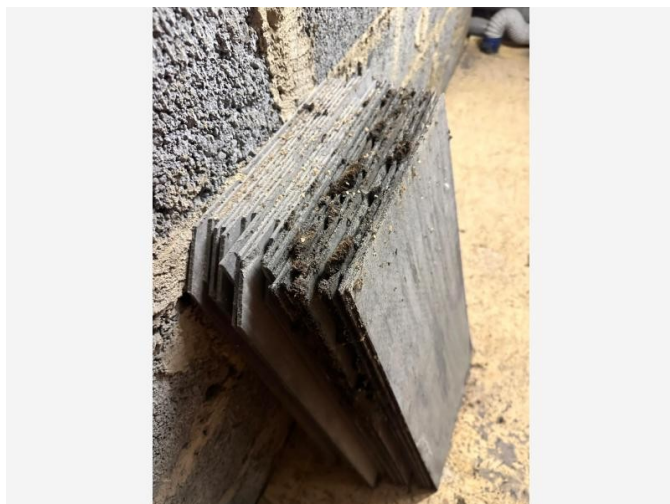
Het asbestmateriaal valt onder de mijlpaal van 2040.

Dringend verwijderen

Beschrijving	Leien zolder
Type afvalstof	Betreft stock-voorraad of gedemonteerde asbestmaterialen
Aanwezige resten	Op de zolder liggen gedemonteerde leien van de Veluws en ook reservestock
Omgeving	Binnen
Primaire drager	Vloer
Asbestmaterialen	• Dak- en gevelbekleding - Lei, shingle
Bindmiddel van asbestmateriaal	Cement
Gebondenheid op basis van bindmiddel	Hecht
Hoeveelheid (gewicht - aantal)	• 22,00 kg - 2 stuks
Totaal gewicht	44,00 kg
Eenvoudig bereikbaar	Ja
Identificatiemethode	Vaststelling zonder monstername

- Verwijder het asbestafval.

- Eenvoudige handelingen: mag via doe-het-zelf of door werknemer(s) met opleidingsattest eenvoudige handelingen
U mag deze zelf verwijderen? Zorg er dan voor dat:
 - u zich vooraf goed informeert op www.asbestinfo.be;
 - u zich beschermt met een FFP3-mondmasker, wegwerpoverall en -handschoenen en afspoelbaar schoeisel;
 - er geen minderjarigen of derden aanwezig zijn;
 - u beschikt over PE-folie en zakken om loskomende deeltjes en afval op te vangen en te verpakken;
 - u beschikt over een vernevelaar (water) of fixeermiddel om het asbestmateriaal eerst te fixeren;

- u weet hoe u het asbestmateriaal veilig kan demonteren zonder stof of breuken;
 - u beschikt over natte doeken om eventuele resten en stof weg te nemen.
- Meer info kan u terug vinden in de laatste pagina's van dit attest

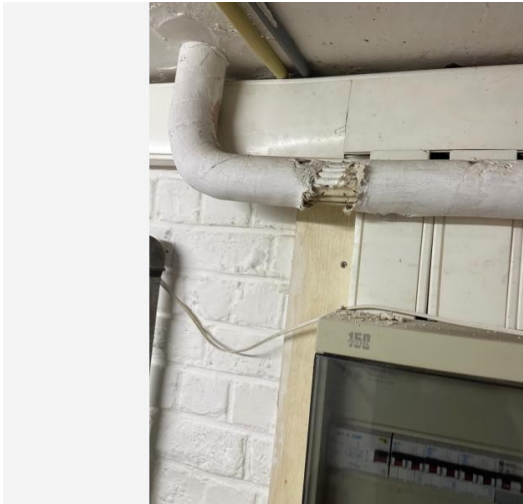
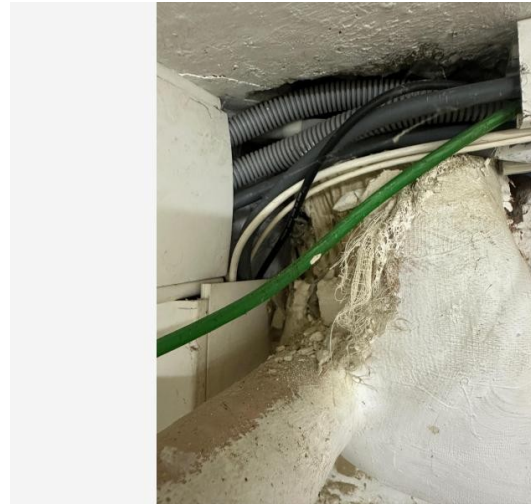
Het asbestmateriaal valt onder de mijlpaal van 2034.

Verwijderen

Eindbeoordeling materiaalrisico	Laag materiaalrisico en/of verlaagde kans op vezelvrijgave
---------------------------------	--

Gebondenheid	Categorie 2: niet-hechtgebonden met matrix
Asbestsoort (vezeltype)	Amfibool aanwezig, uitgezonderd crocidoliet
Asbestconcentratie	Hoog (>= 50%)
Afschermingsgraad van het gehele materiaal	Niet stootvaste afscherming
Toestand van het materiaal	Licht beschadigd, licht verweerd. Intact calciumsilicaatmateriaal of categorie III 'gebondenheid'

#	Type	Referentie	Resultaat
2.1	Mengmonster	290/03	Amosiet
2.2	Mengmonster	290/04	Amosiet

Beschrijving	Buisisolatie
Omgeving	Binnen
Primaire drager	HVAC infrastructuur en uitrusting
Asbestmateriaal	In-situ afwerkingslagen - Thermische isolatie
Bindmiddel van asbestmateriaal	Gips - kalk
Gebondenheid op basis van bindmiddel	Niet-hechtgebonden
Hoeveelheid (lengte - omtrek - dikte - aantal)	<ul style="list-style-type: none">• 3,00 m - 225,00 cm - 2,00 cm - 1 stuk
Totaal volume	0,135 m ³
Eenvoudig bereikbaar	Ja
Bevestigingswijze	<ul style="list-style-type: none">• Verlijmd, ingegoten, versmeerd
Identificatiemethode	Vaststelling met monstername
Destructieve handeling voor identificatie	Nee

- Verwijder dit asbestmateriaal zo snel mogelijk. Volg de toestand goed op.

- Hermetische zone (erkend asbestverwijderaar)
Deze thermische gips isolatie kan enkel verwijderd worden door een erkend verwijderaar die ervaring heeft met het verwijderen in de hermetische zone, op de laatste pagina's van dit attest kan u meer info terug vinden ivm deze verwijderingsmethode.

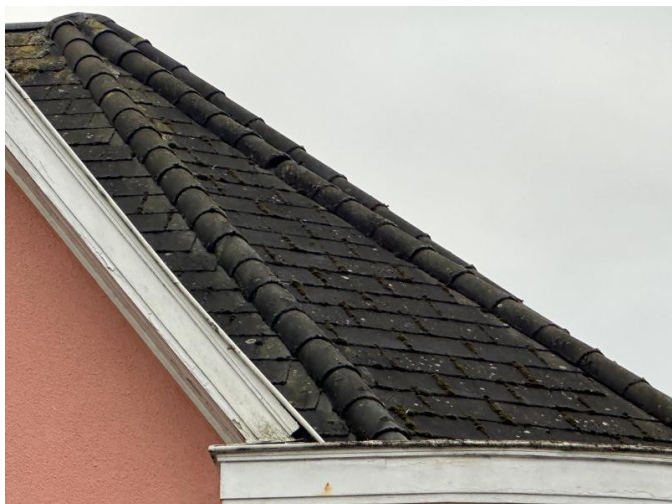
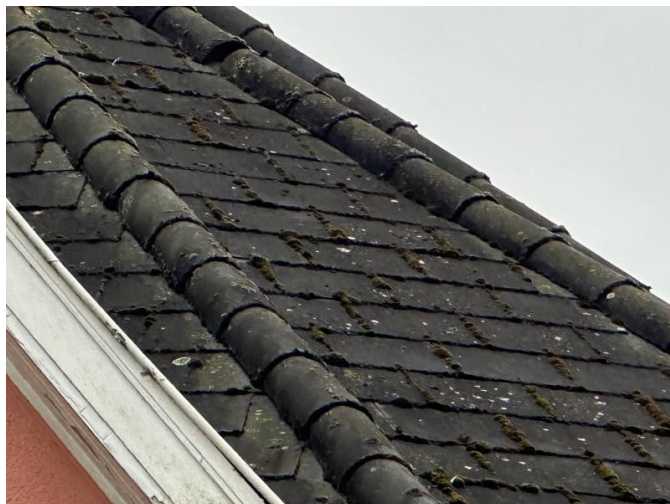
Het asbestmateriaal valt onder de mijlpaal van 2034.

Verwijderen

Eindbeoordeling materiaalarisico	Laag materiaalarisico en/of verlaagde kans op vezelvrijgave
----------------------------------	---

Gebondenheid	Categorie 1: hechtgebonden in oorsprong
Asbestsoort (vezeltype)	Crocidoliet aanwezig
Asbestconcentratie	Laag (< 50%)
Afschermingsgraad van het gehele materiaal	Geheel of deels vrij aan de buitenlucht
Toestand van het materiaal	Licht beschadigd, licht verweerd. Intact calciumsilicaatmateriaal of categorie III 'gebondenheid'

Beschrijving	Leien dak
Omgeving	Buiten
Primaire drager	Schuin dak
Asbestmateriaal	Dak- en gevelbekleding - Lei, shingle
Bindmiddel van asbestmateriaal	Cement
Gebondenheid op basis van bindmiddel	Hecht
Hoeveelheid (oppervlakte - aantal)	• 150,00 m ² - 1 stuk
Totale oppervlakte	150,00 m ²
Eenvoudig bereikbaar	Ja
Bevestigingswijze	• Genageld, geniet
Identificatiemethode	Vaststelling zonder monstername
Destructieve handeling voor identificatie	Nee

- Verwijder dit asbestmateriaal zo snel mogelijk. Volg de toestand goed op.
- Hemelwater dat afspoelt van asbestcement daken of gevels kan asbestdeeltjes bevatten. Gebruik het enkel voor gesloten circuits (bv. spoelen toiletten). Reinig na het vervangen van het dak of de gevel de dakgoten en regenwaterput of -ton om asbesthoudend sediment of slib te verwijderen

- Eenvoudige handelingen: mag via doe-het-zelf of door werknemer(s) met opleidingsattest eenvoudige handelingen
U mag deze leien zelf verwijderen? Zorg er dan voor dat:
 - u zich vooraf goed informeert op www.asbestinfo.be;
 - u zich beschermt met een FFP3-mondmasker, wegwerpoverall en -handschoenen en afspoelbaar schoeisel;
 - er geen minderjarigen of derden aanwezig zijn;

- u beschikt over PE-folie en zakken om loskomende deeltjes en afval op te vangen en te verpakken;
- u beschikt over een vernevelaar (water) of fixeermiddel om het asbestmateriaal eerst te fixeren;
- u weet hoe u het asbestmateriaal veilig kan demonteren zonder stof of breuken;
- u beschikt over natte doeken om eventuele resten en stof weg te nemen.

- Eenvoudige handelingen: enkel door erkend asbestverwijderaar
We raden aan om deze leien te laten verwijderen door een herkend verwijderaar die beschikt over het juiste materiaal om deze werken op hoogte goed en veilig uit te voeren.

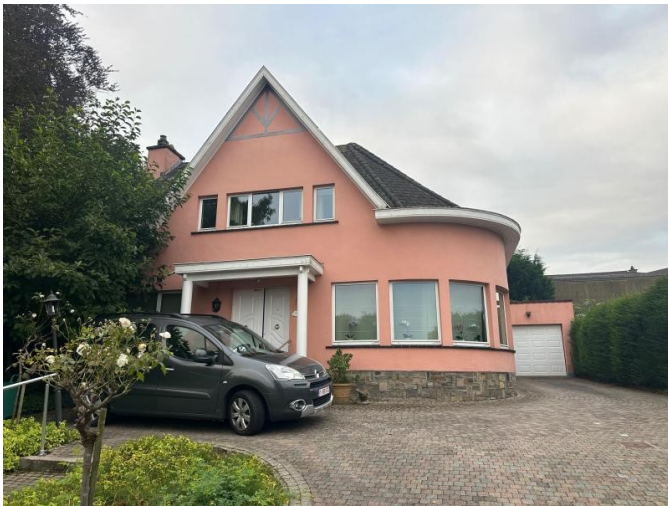
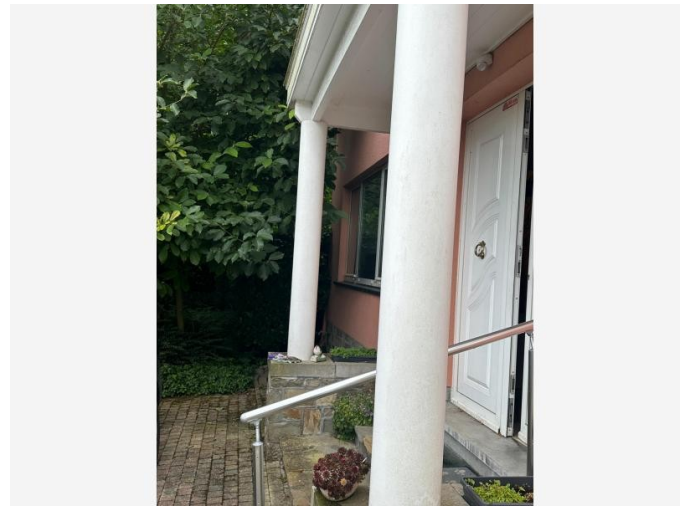
Het asbestmateriaal valt onder de mijlpaal van 2040.

Zorgvuldig beheren

Eindbeoordeling materiaalrisico	Laag materiaalrisico en/of verlaagde kans op vezelvrijgave
---------------------------------	--

Gebondenheid	Categorie 1: hechtgebonden in oorsprong
Asbestsoort (vezeltype)	Crocidoliet aanwezig
Asbestconcentratie	Laag (< 50%)
Afschermingsgraad van het gehele materiaal	Niet stootvaste afscherming
Toestand van het materiaal	Licht beschadigd, licht verweerd. Intact calciumsilicaatmateriaal of categorie III 'gebondenheid'

Beschrijving	Verloren bekisting overkapping
Omgeving	Buiten
Primaire drager	Fundering-draagstructuur (horizontaal, verticaal)
Asbestmateriaal	Verloren bekisting - Buis, koker
Bindmiddel van asbestmateriaal	Cement
Gebondenheid op basis van bindmiddel	Hecht
Hoeveelheid (lengte - omtrek - dikte - aantal)	<ul style="list-style-type: none">• 2,30 m - 425,00 cm - 1,00 cm - 2 stuks
Totaal volume	0,196 m ³
Eenvoudig bereikbaar	Ja
Bevestigingswijze	<ul style="list-style-type: none">• Geklemd
Identificatiemethode	Vaststelling zonder monsternamen
Destructieve handeling voor identificatie	Nee

- Verwijder dit asbestmateriaal zo snel mogelijk. Volg de toestand goed op.

- Eenvoudige handelingen: mag via doe-het-zelf of door werknemer(s) met opleidingsattest eenvoudige handelingen
U mag deze palen zelf verwijderen? Zorg er dan voor dat:
 - u zich vooraf goed informeert op www.asbestinfo.be;
 - u zich beschermt met een FFP3-mondmasker, wegwerpoverall en -handschoenen en afspoelbaar schoeisel;
 - er geen minderjarigen of derden aanwezig zijn;
 - u beschikt over PE-folie en zakken om loskomende deeltjes en afval op te vangen en te verpakken;
 - u beschikt over een vernevelaar (water) of fixeermiddel om het asbestmateriaal eerst te fixeren;

- Eenvoudige handelingen: enkel door erkend asbestverwijderaar
Daar deze palen een dragende functie hebben raden we aan deze werken te laten uitvoeren door een herkend aannemer die over het juiste materiaal beschikt om deze werken veilig uit te voeren en het gereedschap heeft om het afdak ter ondersteunen tijdens de werken.

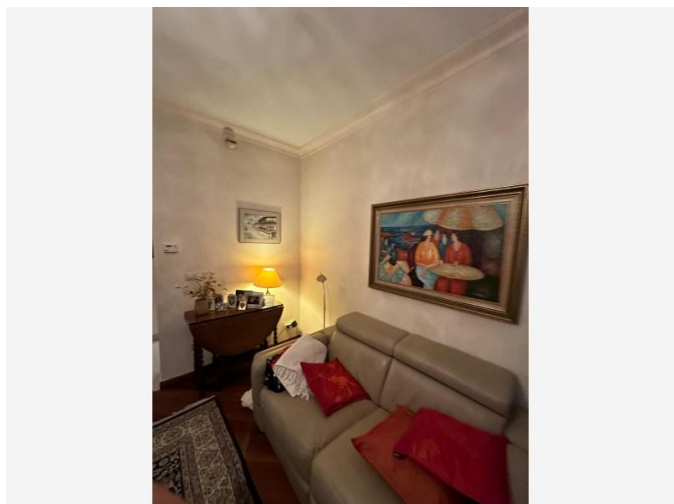
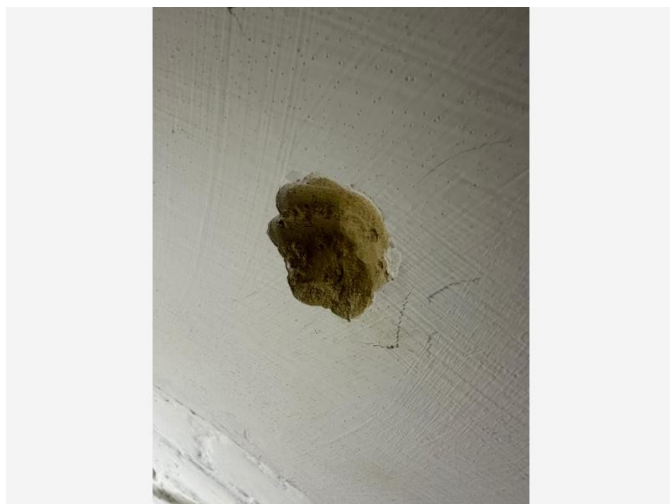
Fiche 5: Pleister muren

Geen asbest

#	Type	Referentie	Resultaat
5.1	Mengmonster	290/01	Geen asbest

Beschrijving	Pleister muren
Omgeving	Binnen
Primaire drager	Binnenwand
Bindmiddel van materiaal	Gips - kalk
Gebondenheid op basis van bindmiddel	Niet-hechtgebonden
Hoeveelheid (oppervlakte - dikte - aantal)	• 190,00 m ² - 0,40 cm - 1 stuk
Totaal volume	0,76 m ³
Identificatiemethode	Vaststelling met monstername
Destructieve handeling voor identificatie	Nee

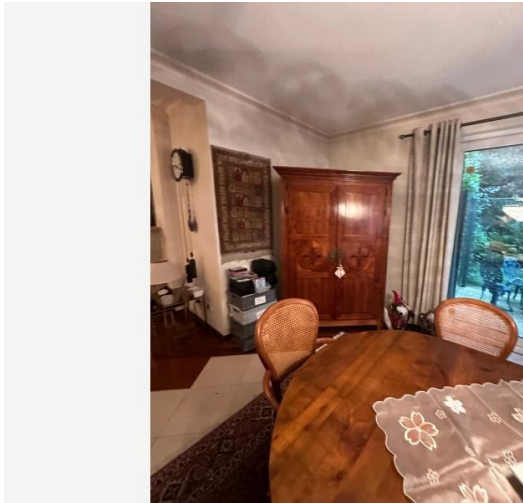
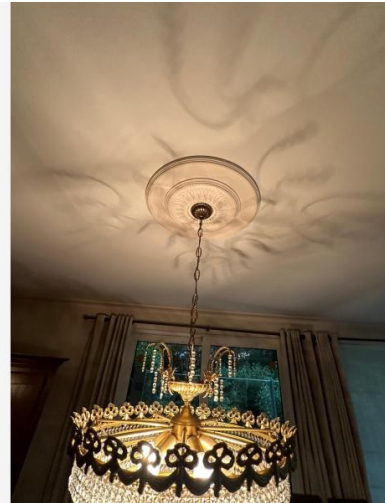
Fiche 6: Pleister plafonds

Geen asbest

#	Type	Referentie	Resultaat
6.1	Mengmonster	290/02	Geen asbest

Beschrijving	Pleister plafonds
Omgeving	Binnen
Primaire drager	Plafond
Bindmiddel van materiaal	Gips - kalk
Gebondenheid op basis van bindmiddel	Niet-hechtgebonden
Hoeveelheid (oppervlakte - dikte - aantal)	• 150,00 m ² - 0,40 cm - 1 stuk
Totaal volume	0,60 m ³
Identificatiemethode	Vaststelling met monstername
Destructieve handeling voor identificatie	Nee
