Asbestinventarisatetest

Smisstraat 6, 2340 Beerse

Attestnummer : 20230228-000529.000

Niet-asbestveilig

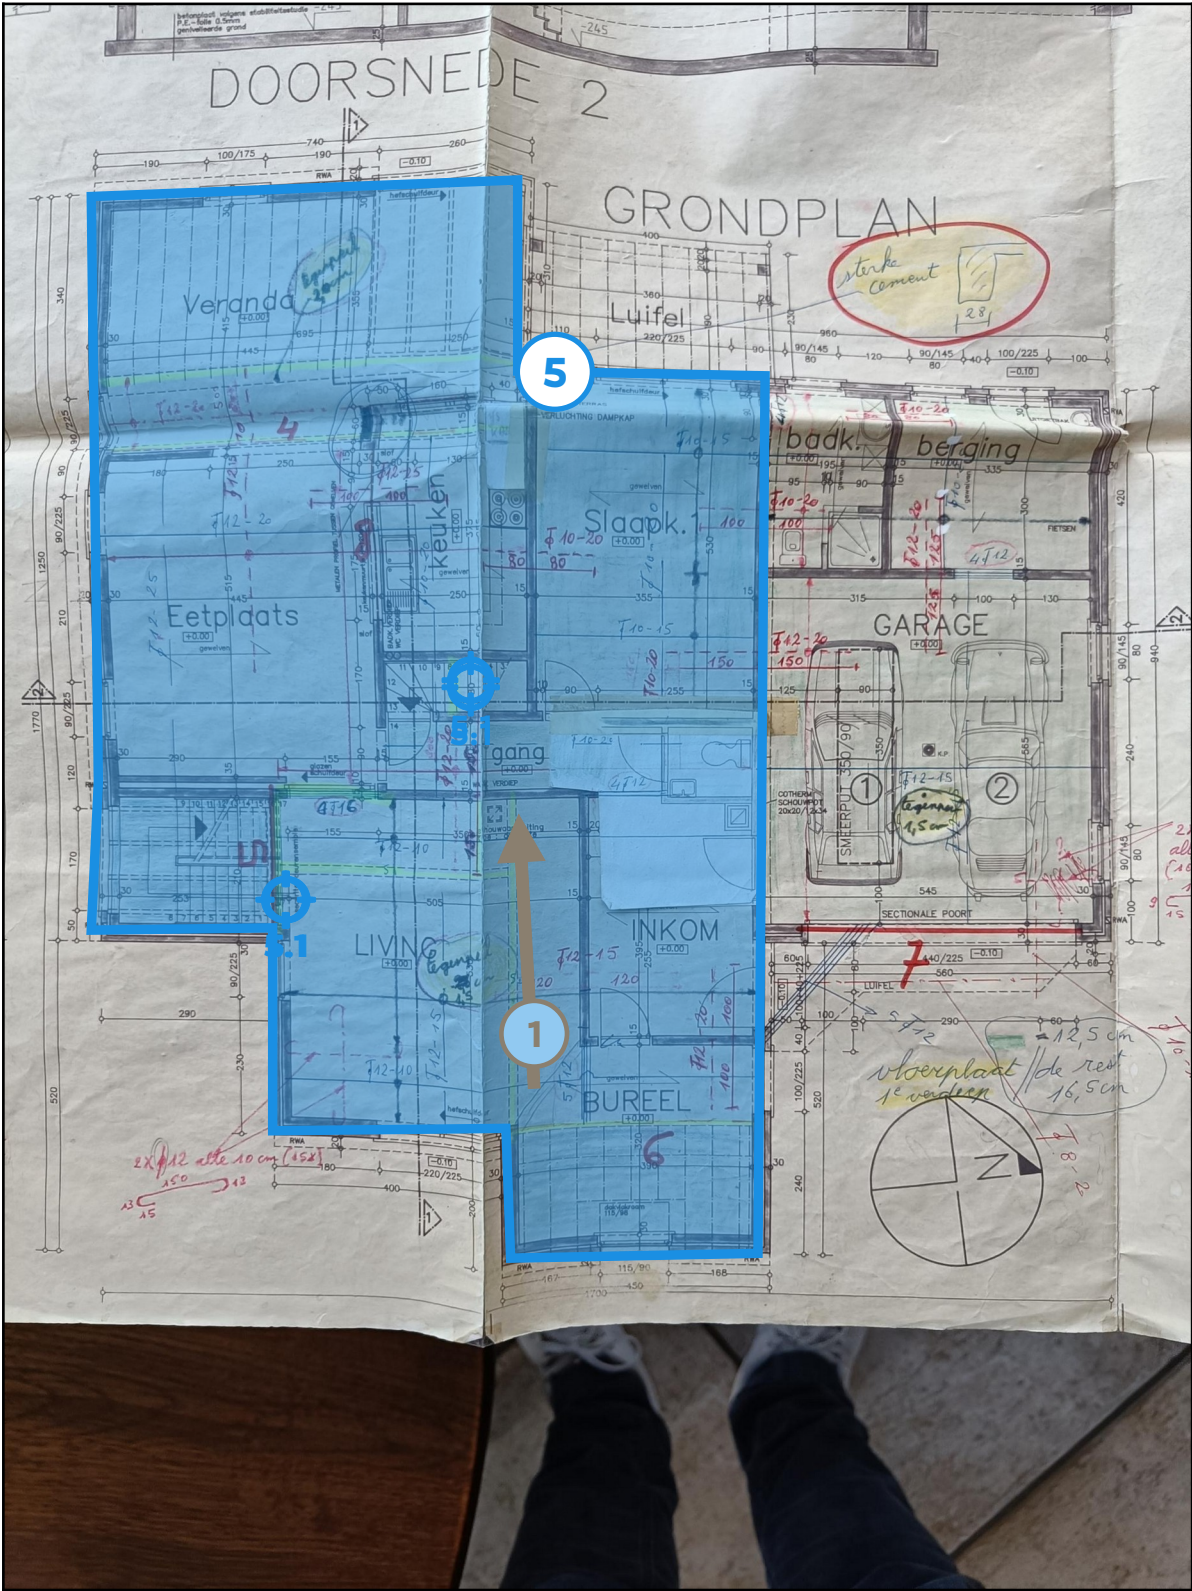
Plan 1.2: Gelijkvloers

| 1. koord kachel | Asbestmateriaal | Verwijderen |
| 5. Pleisterwerk | Geen asbest | - |

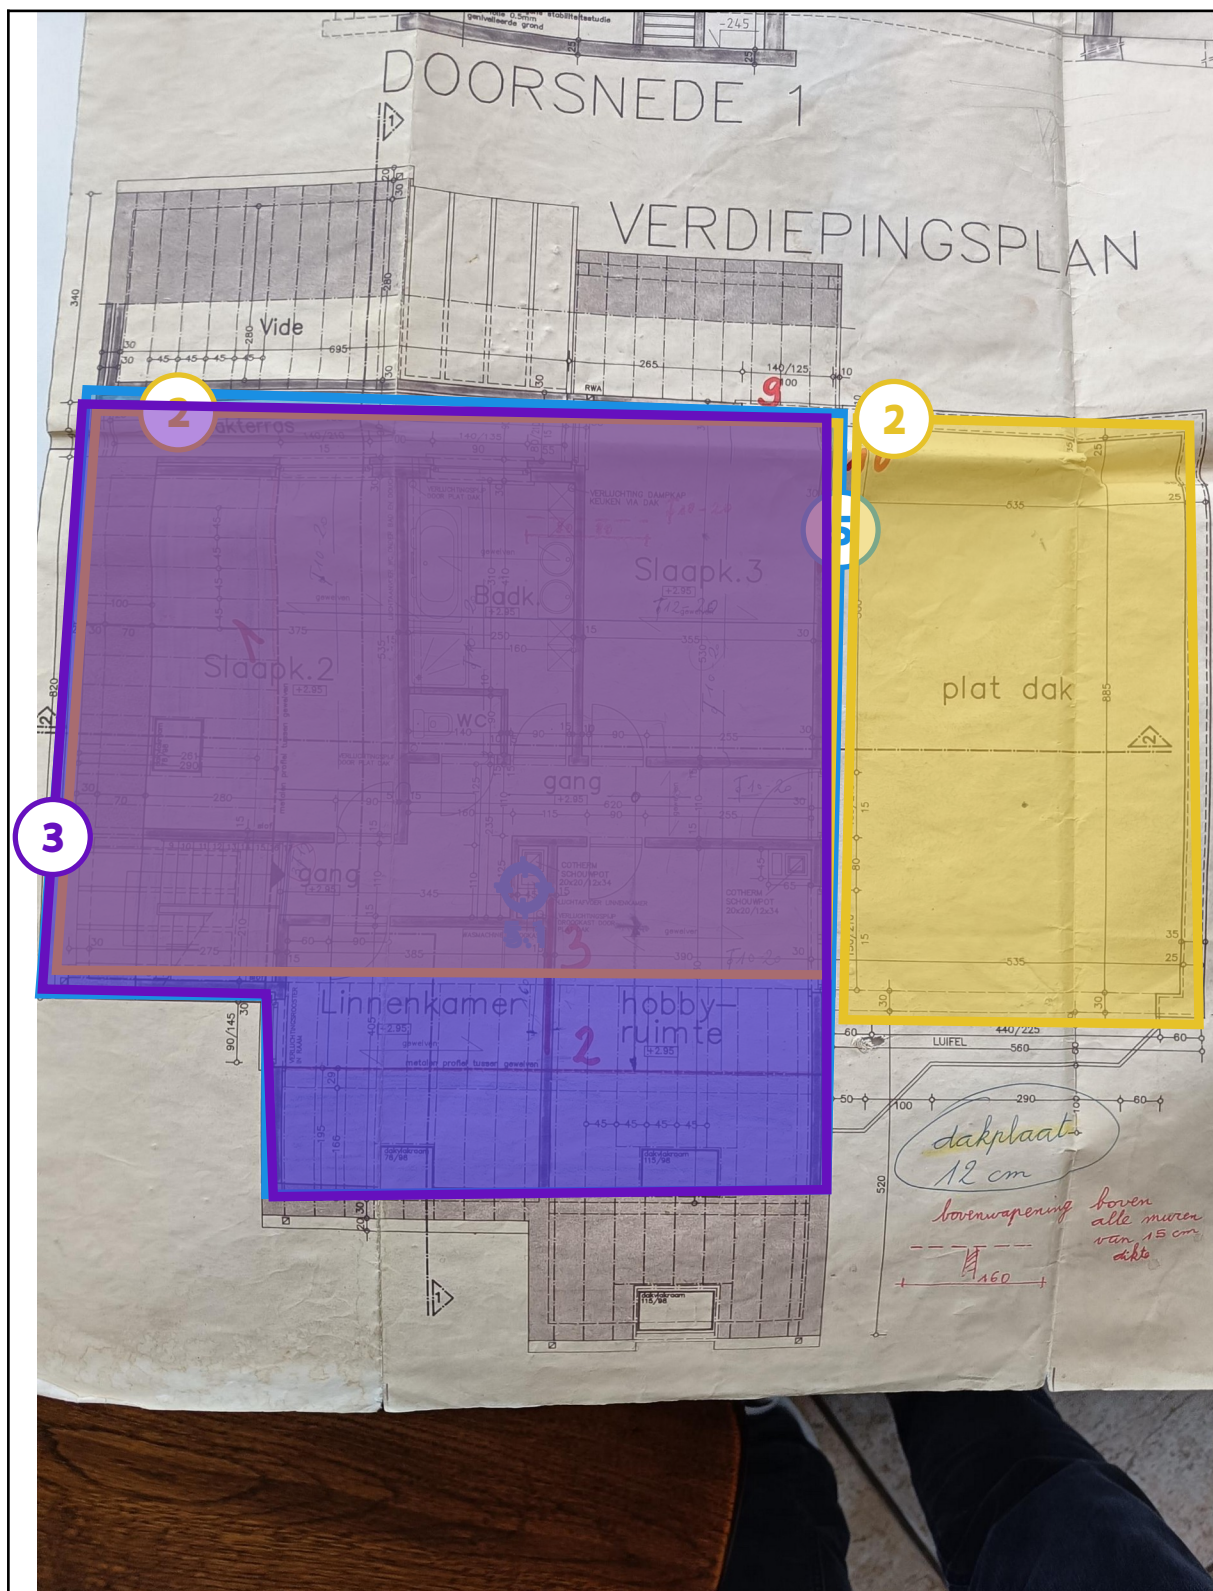
Plan 1.3: 1e verdieping

| 2. Plat dak | Asbestmateriaal | Zorgvuldig beheren |
| 3. Vloerzeil | Advies | - |
| 5. Pleisterwerk | Geen asbest | - |

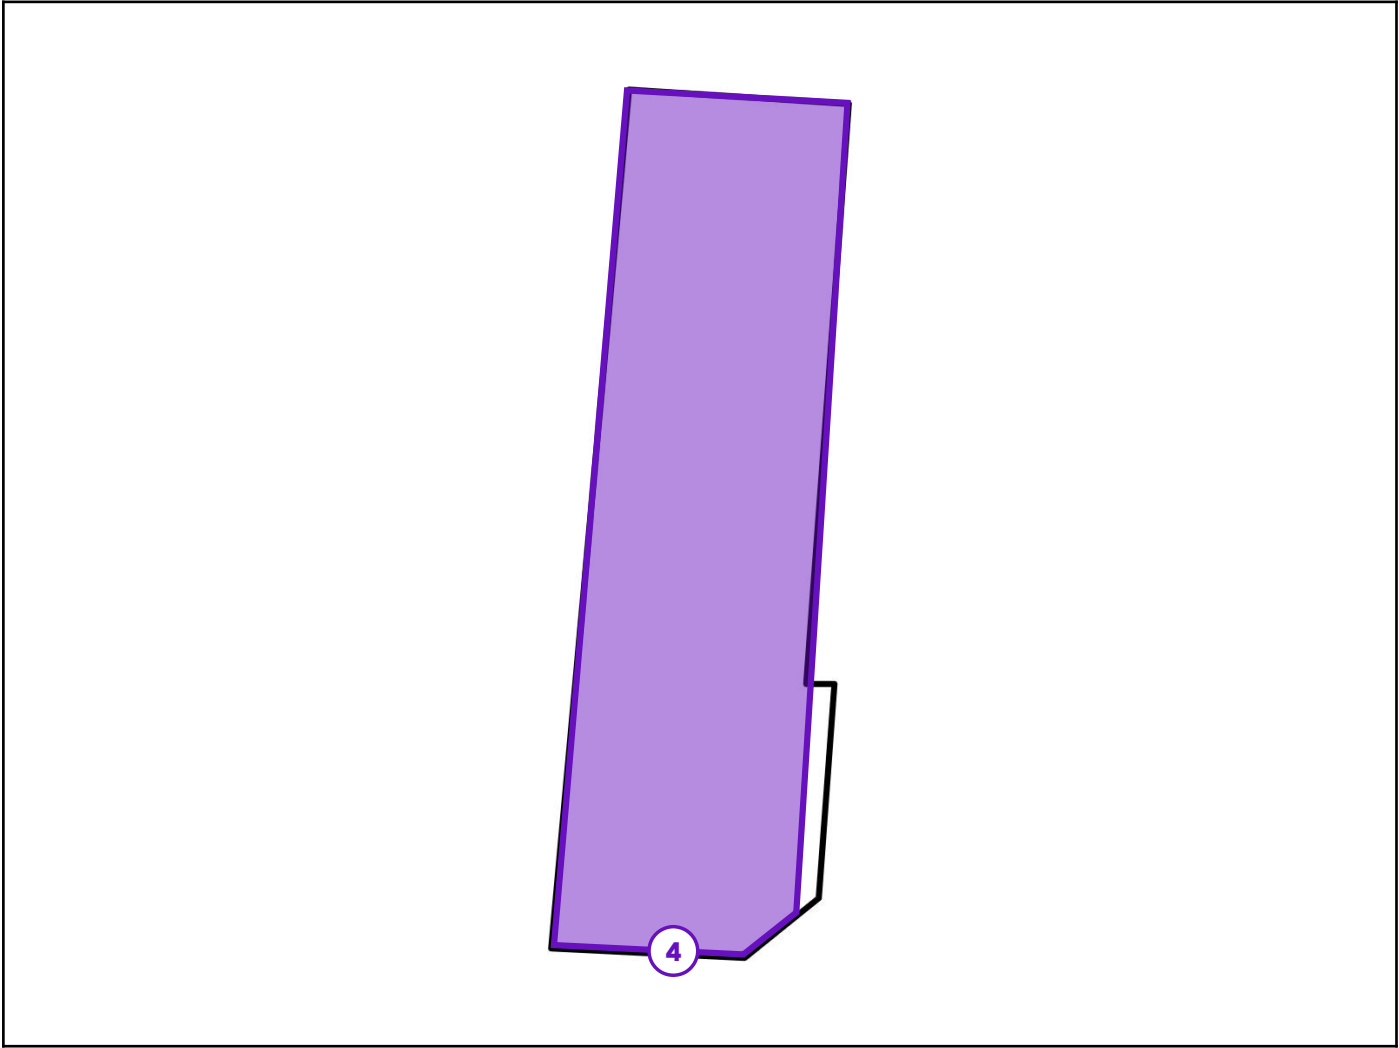
Plan 2.1: Bijgebouw plan

| Beschrijving | Type | Actie |
|---|---|---|
| 4. Golfplaten | Advies | - |

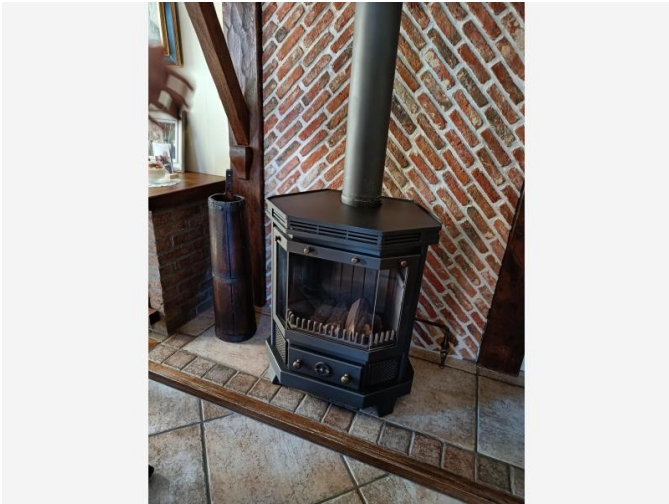
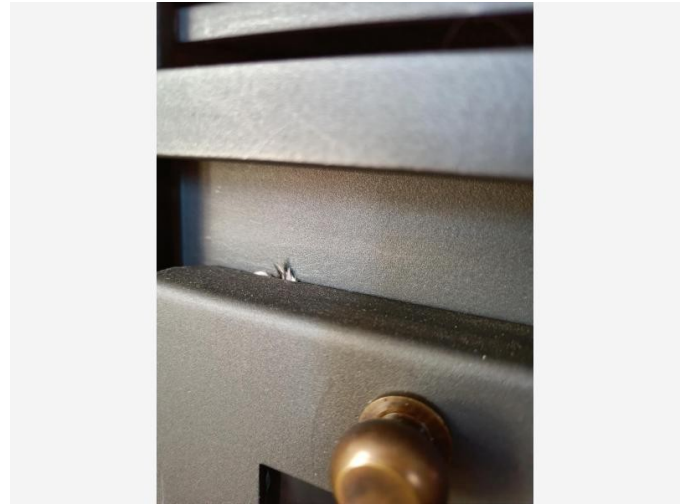
Het asbestmateriaal valt onder de mijlpaal van 2034.

Verwijderen

Indien koord zichtbaar is wordt aangeraden deze professioneel te laten verwijderen, of een staal te laten analyseren.

Onderhoud van het toestel kan zorgen voor vrijgave vezels.

| Eindbeoordeling materiaalrisico | Zeer laag materiaalrisico en/of zeer lage kans op vezelvrijgave |

| Gebondenheid | Categorie 3: niet-hechtgebonden met weinig of geen matrix |
| Asbestsoort (vezeltype) | Alleen chrysotiel |
| Asbestconcentratie | Hoog ($\geq 50\%$) |

| Beschrijving | koord kachel |

| Opmerking | Staalname niet mogelijk. Kleine stukjes koord wel zichtbaar. |

- Zorg voor een veilig beheer. Vermijd het beschadigen van het asbestmateriaal. Controleer de toestand jaarlijks op wijzigingen.

- Couveuzesak (erkend asbestverwijderaar)
Niet-gebonden asbesttoepassing.

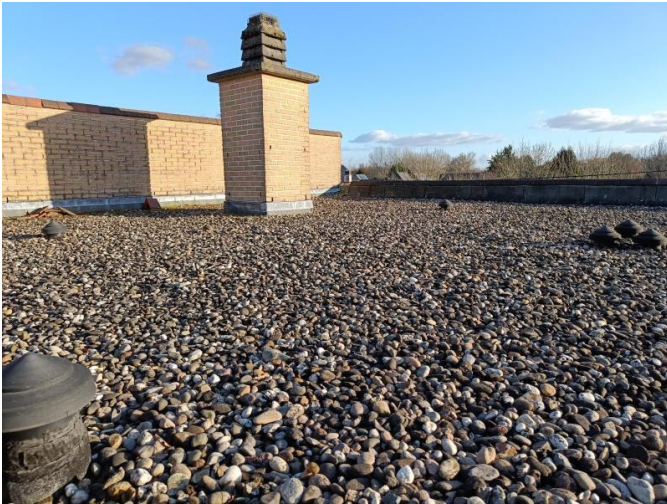
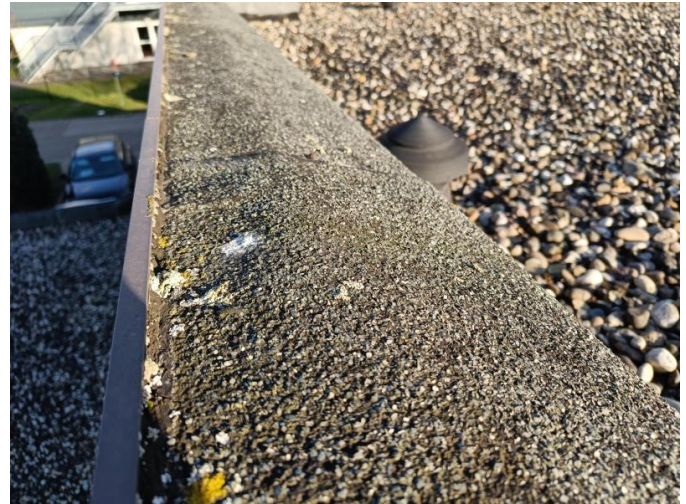
Het asbestmateriaal valt onder de mijlpaal van 2040.

Zorgvuldig beheren

| Eindbeoordeling materiaalrisico | Laag materiaalrisico en/of verlaagde kans op vezelvrijgave |

| Gebondenheid | Categorie 1: hechtgebonden in oorsprong |
| Asbestsoort (vezeltype) | Crocidoliet aanwezig |

| Beschrijving | Plat dak |
| Asbestmateriaal | Dak- en gevelbekleding - Roofing |
| Totale oppervlakte | 110,00 m ² |

- Zorg voor een veilig beheer. Vermijd het beschadigen van het asbestmateriaal. Controleer de toestand jaarlijks op wijzigingen.

- Eenvoudige handelingen: mag via doe-het-zelf of door werknemer(s) met opleidingsattest eenvoudige handelingen
Toepassing bevat zeer hecht-gebonden vezels. Mits het naleven van geldende veiligheidsvoorschriften kan deze toepassing zelf verwijderd worden.

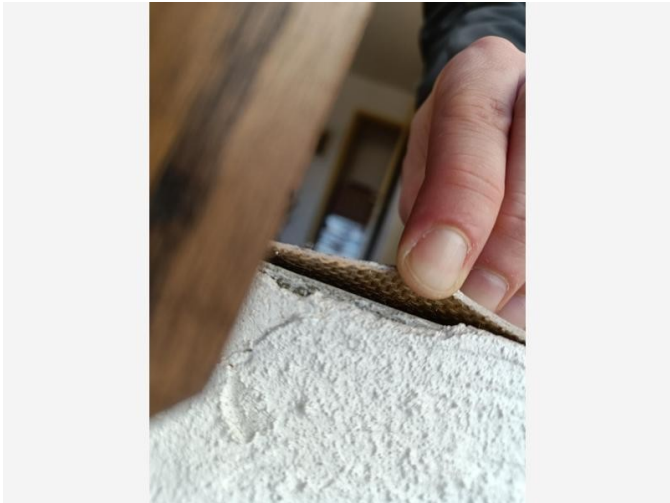
Vloerzeil beoordeelt en behoort niet tot asbest-verdachte vloerzeilen.

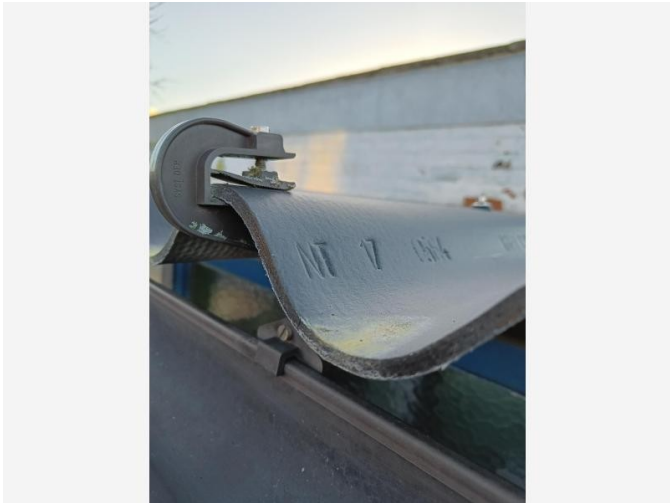
Golfplaat geplaatst in oktober 2022.

Vermelding "NT" leesbaar (= New Technology = asbestvrij)

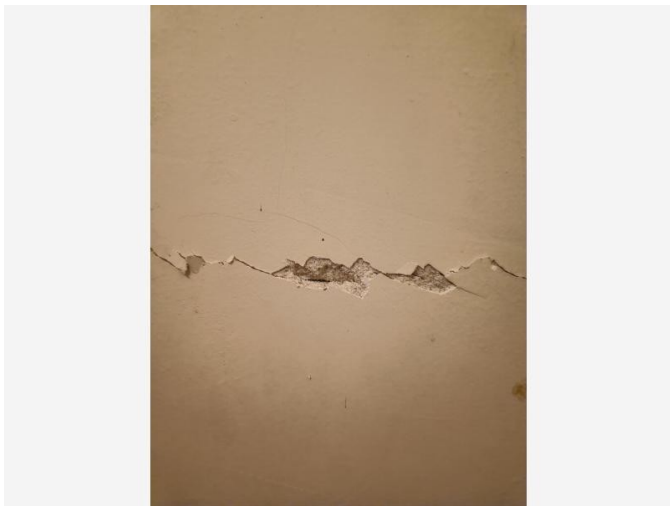
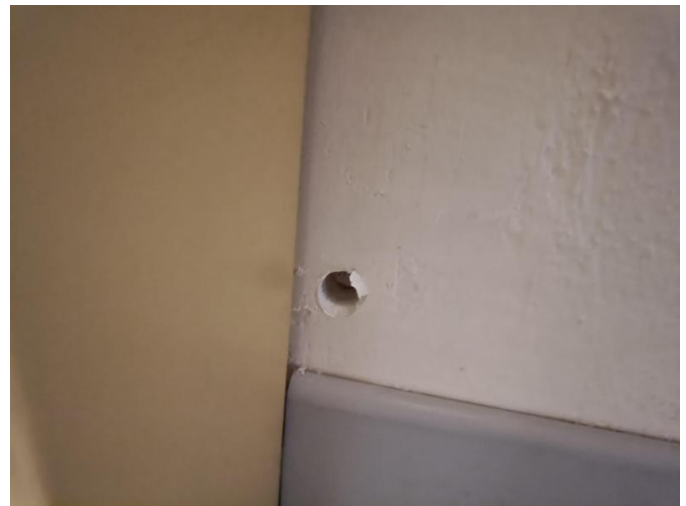
Geen asbest

| # | Type | Referentie | Resultaat |
|---|---|---|---|
| 5.1 | Mengmonster | MM1 | Geen asbest |

| Beschrijving | Pleisterwerk |
