Asbestinventarisatetest

Gasthuisstraat 38/2, 9500 Geraardsbergen

Attestnummer : 20250422-000465.000

Asbestveilig (maar niet asbestvrij)

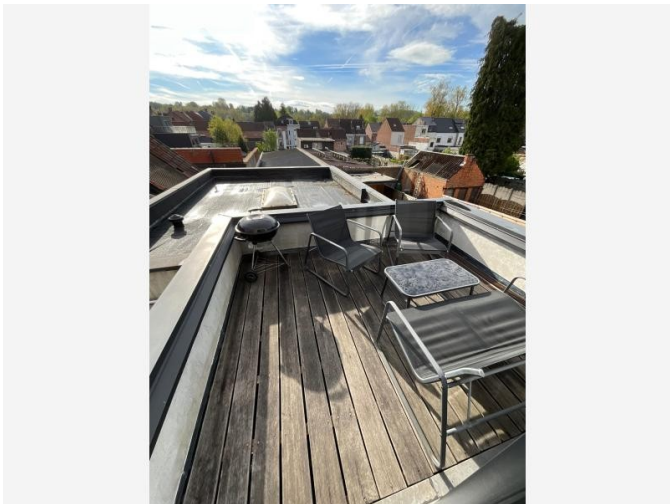
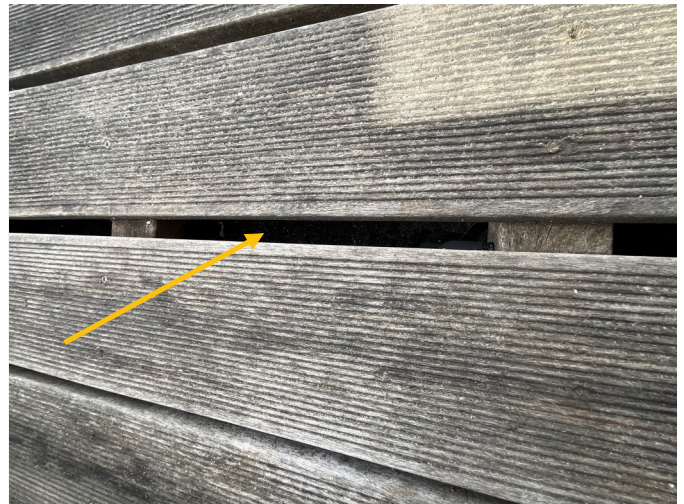
Beschrijving	Type	Actie
1. Roofing (zonder staalname: kans lekkage).	Asbestmateriaal	Zorgvuldig beheren

Conclusie

Het asbestmateriaal valt onder de mijlpaal van 2040.

Eindbeoordeling materiaalrisico	Zeer laag materiaalrisico en/of zeer lage kans op vezelvrijgave
---------------------------------	---

Gebondenheid	Categorie 1: hechtgebonden in oorsprong
Asbestsoort (vezeltype)	Alleen chrysotiel
Asbestconcentratie	Laag (< 50%)
Afschermingsgraad van het gehele materiaal	Geheel of deels vrij aan de buitenlucht
Toestand van het materiaal	Onbeschadigd, niet verweerd

Beschrijving	Roofing (zonder staalname: kans lekkage).
Omgeving	Buiten
Primaire drager	Plat dak
Asbestmateriaal	Dak- en gevelbekleding - Roofing
Bindmiddel van asbestmateriaal	Bitumen (roofing, teer, asfalt)
Gebondenheid op basis van bindmiddel	Hecht
Hoeveelheid (oppervlakte - aantal)	• 50,00 m ² - 1 stuk
Totale oppervlakte	50,00 m ²
Eenvoudig bereikbaar	Ja
Bevestigingswijze	• Verlijmd, ingegoten, versmeerd
Identificatiemethode	Vaststelling zonder monstername Motivatie: Groot risico op structurele gevolgschade (lekkage, werking installatie,...)
Destructieve handeling voor identificatie	Nee
Opmerking	Volgens het inspectieprotocol is een monstername van roofing verplicht om dit te identificeren als niet-asbesthoudend. Een monstername is echter niet mogelijk wegens kans op lekkage. De toepassing wordt in de databank als asbestverdacht beschouwd. Mogelijks kunnen er ook asbestverdachte onderlagen aanwezig zijn. Het is aangewezen om extra controle uit te voeren bij eventuele renovatiewerken. De vermelde oppervlaktes, diktes en volumes betreffen een beredeneerde schatting. Er worden geen rechten verleend aan deze oppervlaktes/diktes/volumes.

Zorgvuldig beheren

- Zorg voor een veilig beheer. Vermijd het beschadigen van het asbestmateriaal. Controleer de toestand jaarlijks op wijzigingen.
- Voer bijkomende staalname(s) uit.

- Eenvoudige handelingen: mag via doe-het-zelf of door werknemer(s) met opleidingsattest eenvoudige handelingen
EH doe-het zelf en/of opgeleid aannemer

Gezien het risico op vrijstelling van asbestvezels bij de verwijderingswerken, adviseren wij de werken te laten uitvoeren door een aannemer/medewerker die hiertoe de nodig opleiding heeft gevolgd, en niet via doe-het-zelf.

- Eenvoudige handelingen: enkel door erkend asbestverwijderaar
Toepassing mag niet door doe-het-zelf verwijderd worden omdat de roofing zijn bindingssterkte verloren is

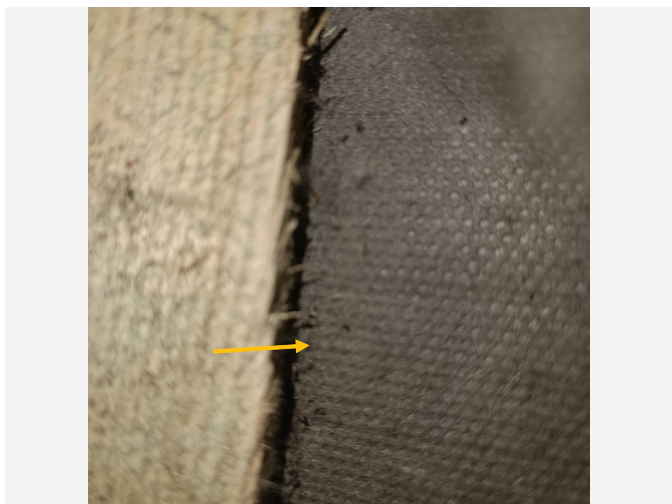
Het dak werd gecontroleerd (via een dakraam ,optillen van een dakpan). Er is geen verdacht onderdak vastgesteld .

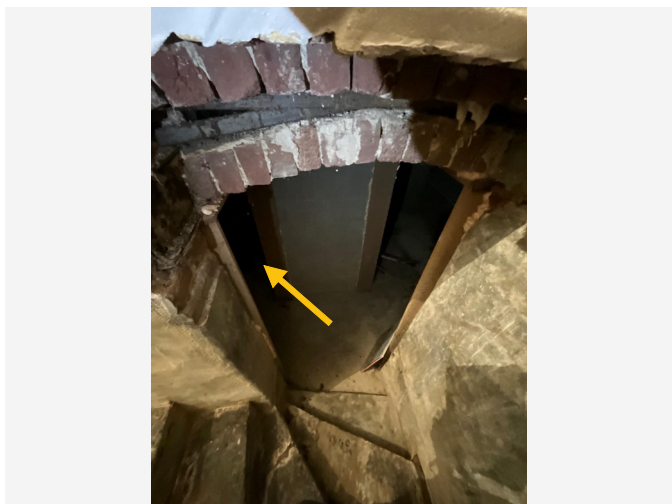
Geen verdachte asbest toepassingen.

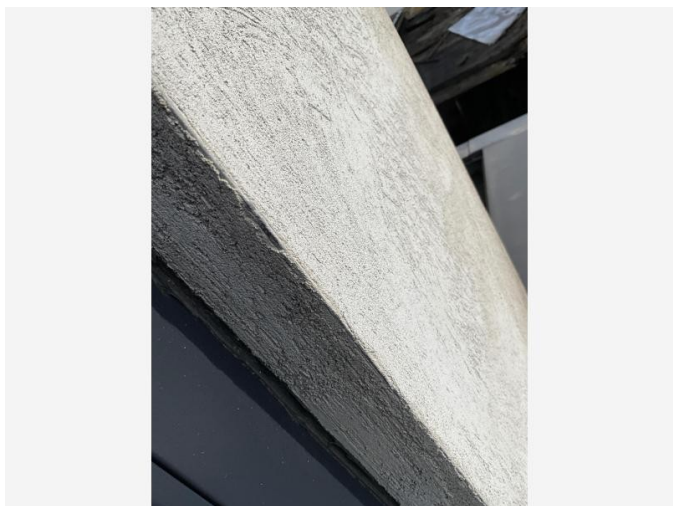
De mastiek werd gecontroleerd en als niet-asbesthoudend beschouwd. (zacht en elastisch)

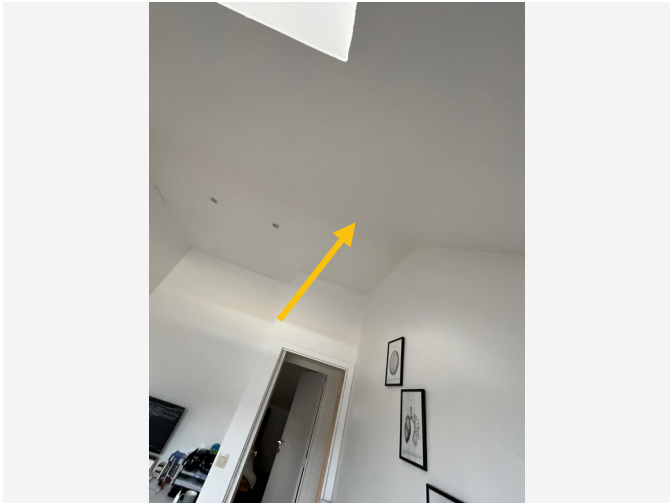
Er zijn plafonds afgewerkt in plaatmateriaal. Het is niet duidelijk of er pleisterwerk of verdacht materiaal aanwezig is achter deze valse plafonds, het is aangewezen om bijkomend onderzoek uit te voeren bij werken.

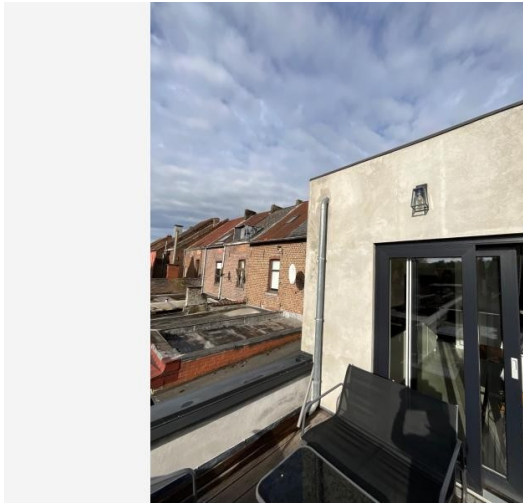
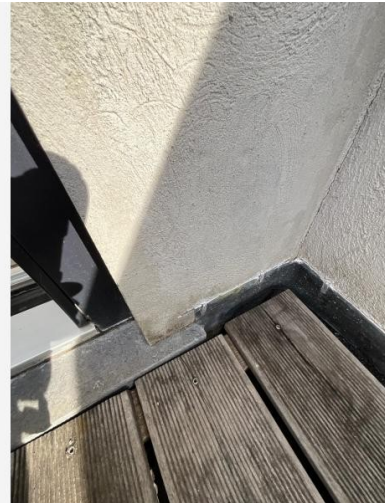
Fiche 6: Crepi buitentoepassing (met staalname)

Geen asbest

#	Type	Referentie	Resultaat
6.1	Puntmonster	2	Geen asbest

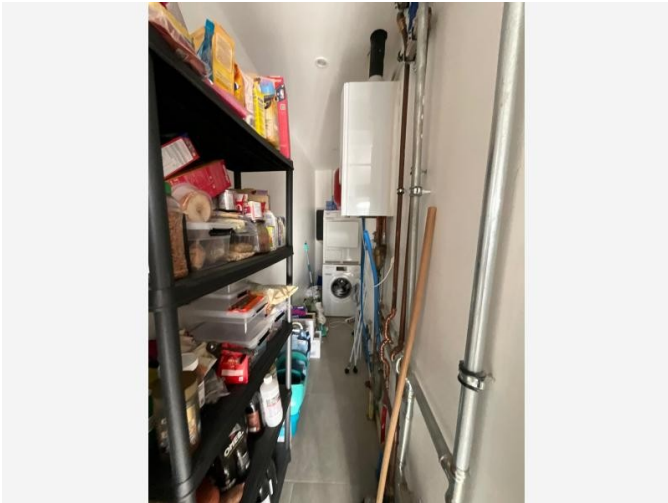
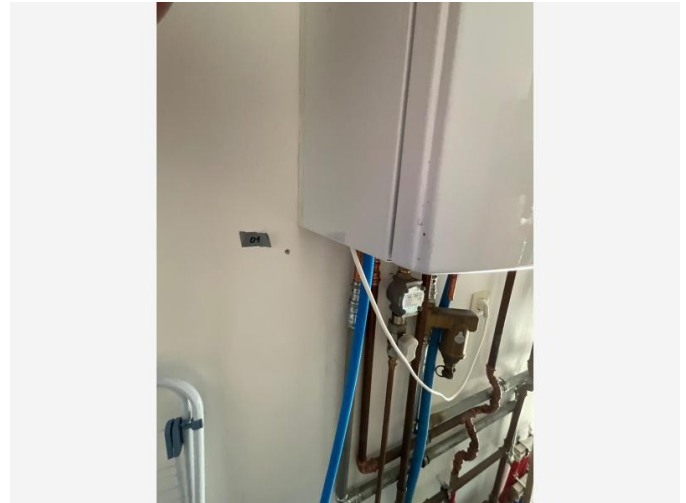
Geen asbest

#	Type	Referentie	Resultaat
7.1	Mengmonster	01	Geen asbest
