Asbestinventarisatetest

Aalstersestraat 135, 9280 Lebbeke

Attestnummer : **20250416-000269.000**

Uitgegeven op : **16.04.2025**

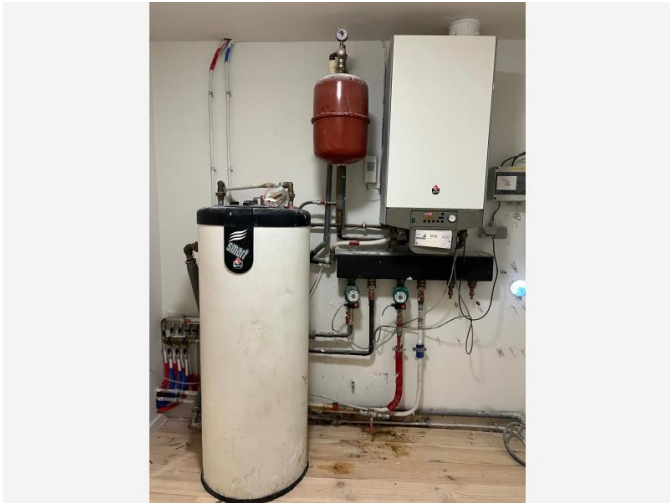
De condenserende gasketels hebben als bouwjaar > 2000 en bevatten geen asbest.

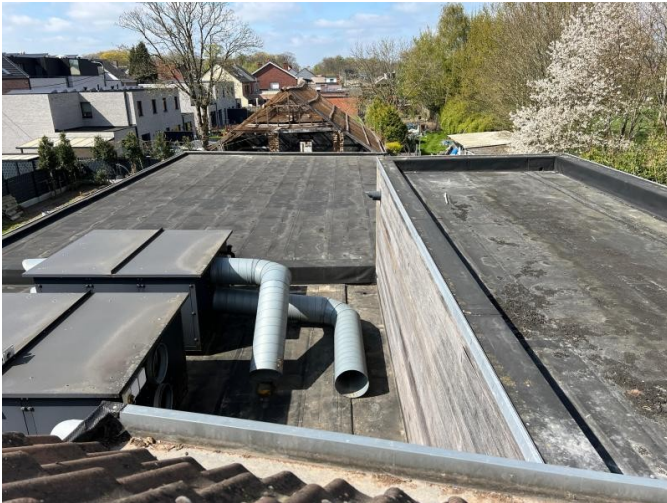
Het platte dak bestaat uit EPDM. Deze bevat geen asbest.

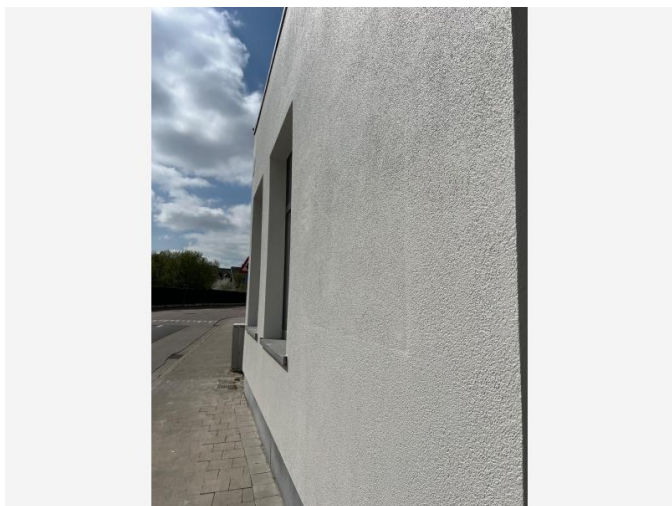
De crepi ter hoogte van de buitengevel werd aangebracht in 2024 en is dus niet-asbestverdacht.

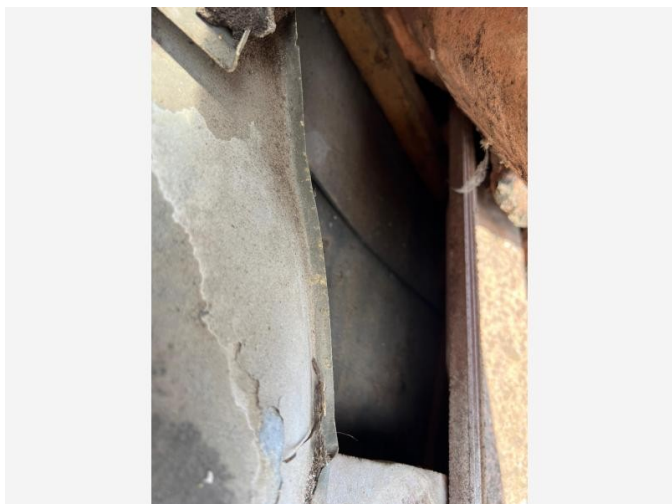
Het onderdak bestaat uit harde kunststof platen. Deze platen bevatten geen asbest.

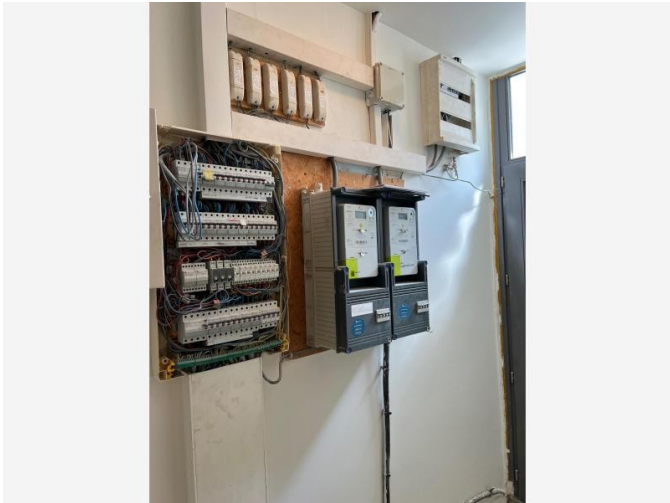
Een digitale elektriciteitsmeter zou geen asbest meer kunnen bevatten.

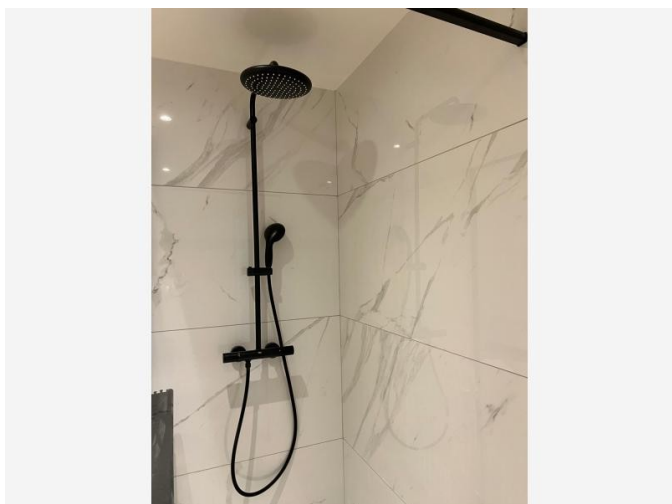
Fiche 6: Lijmlaag achter de faïencetegel van de badkamer

De lijmlaag achter de faïencetegel van de keuken is niet zichtbaar. Deze kon tijdens het plaatsbezoek niet worden geanalyseerd. Wees voorzichtig met het beschadigen hiervan want deze kan asbest bevatten. Hoogstwaarschijnlijk is dit hier niet het geval aangezien er een grondige renovatie plaatsvond in 2024.

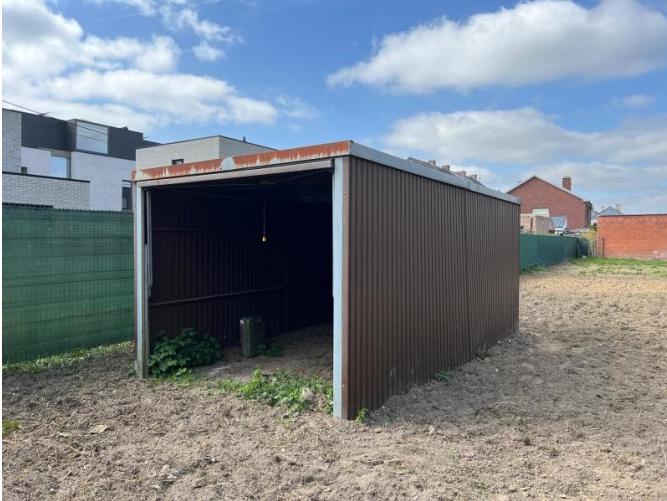
Het bijgebouw rechts achter is in metaal en dus niet-asbestverdacht.

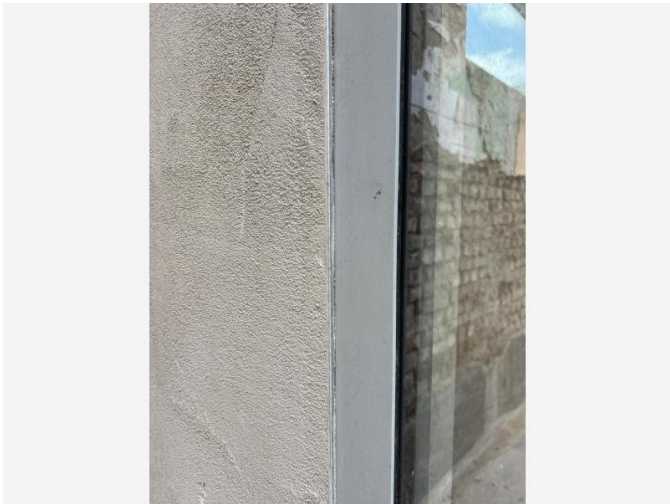
Fiche 8: Kitwerken tussen buitenparement en schrijnwerk

Het kitwerk tussen het buitenparement en het schrijnwerk is niet-asbestverdacht.

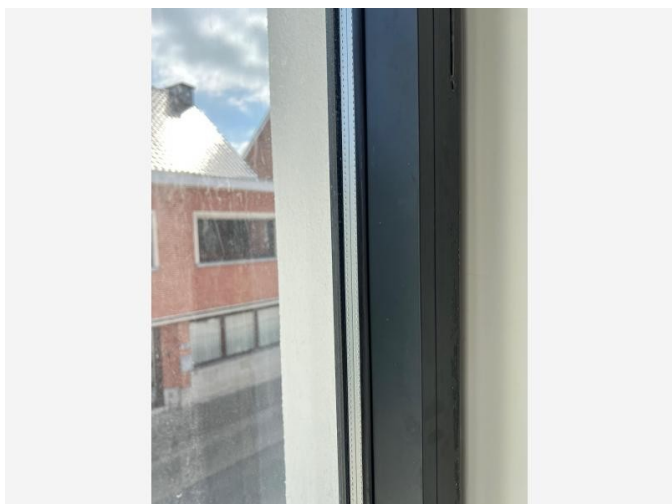
Fiche 9: Kitwerken binnenzijde tussen schrijnwerk en glas

Het kitwerk tussen het schrijnwerk en het glas is niet-asbestverdacht.

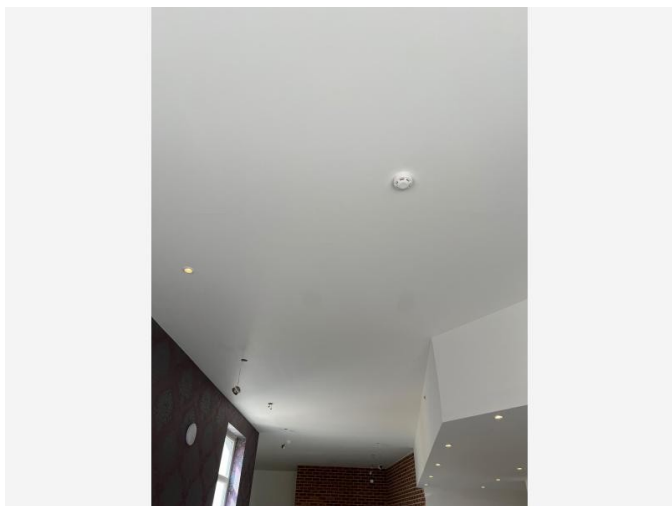
Er is geen pleisterwerk op het plafond zichtbaar/aanwezig. Wees voorzichtig indien er achter de valse plafonden toch pleisterwerk of andere zaken aanwezig zijn die asbesthoudend kunnen zijn want deze werden niet geanalyseerd.

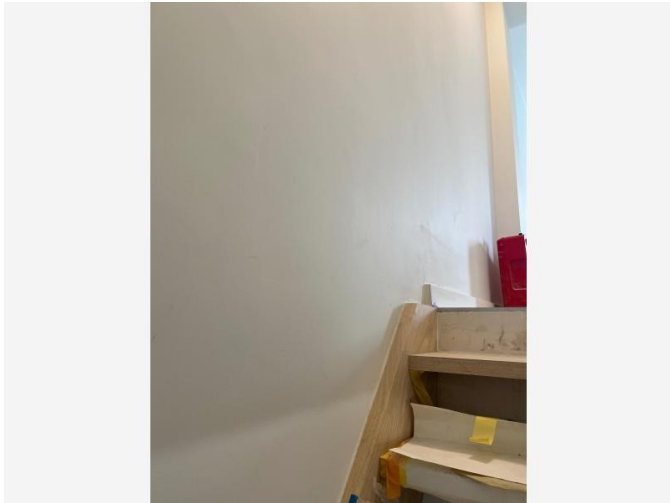
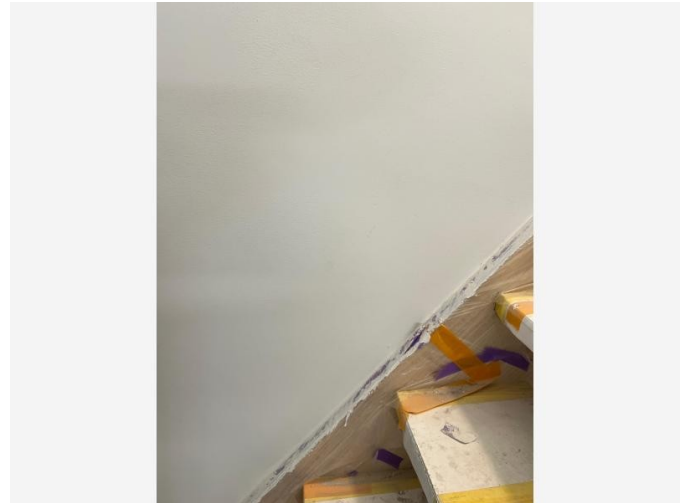
Fiche 11: Pleisterwerk binnen

Geen asbest

#	Type	Referentie	Resultaat
11.1	Mengmonster	B - 1	Geen asbest

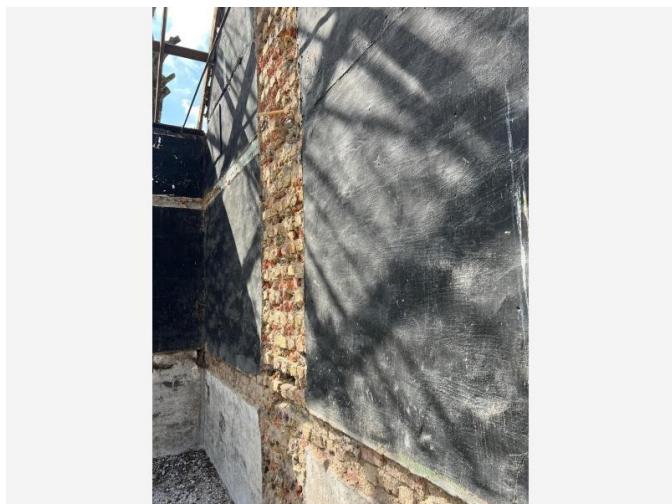
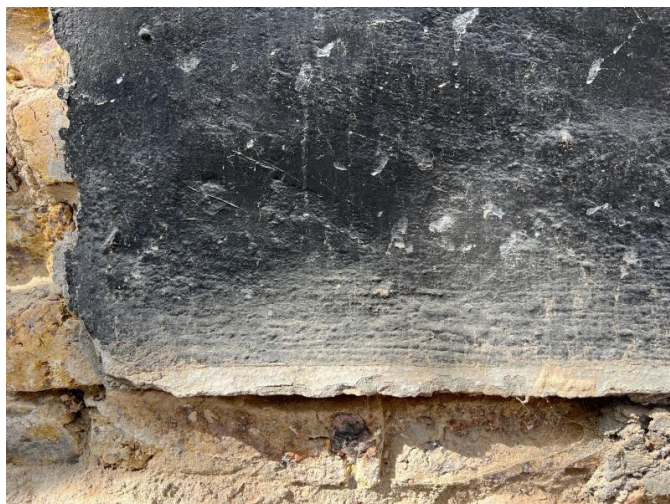
Fiche 12: Oud pleisterwerk buiten

Geen asbest

#	Type	Referentie	Resultaat
12.1	Mengmonster	A - 1	Geen asbest

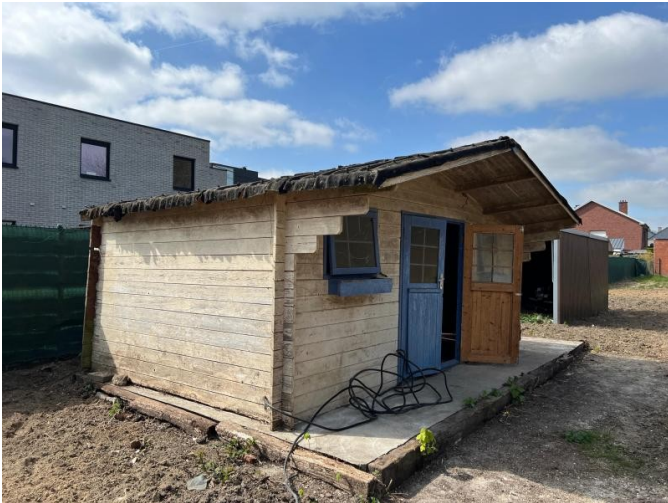
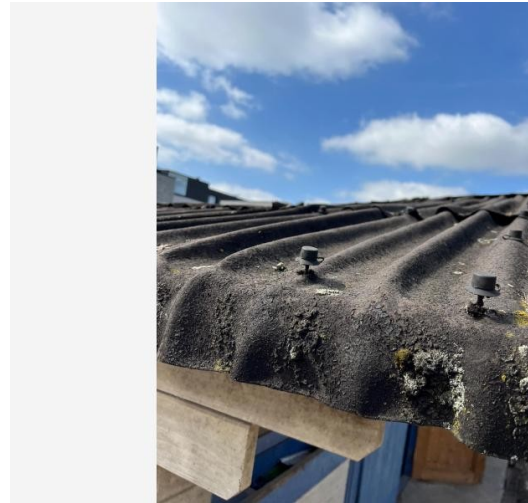
Fiche 13: Bitumen tuinhuis

Geen asbest

#	Type	Referentie	Resultaat
13.1	Puntmonster	C - 1	Geen asbest
