Asbestinventarisatattest

Papestraat 29, 3140 Keerbergen

Attestnummer : 20250428-000414.000

Uitgegeven op : 28.04.2025

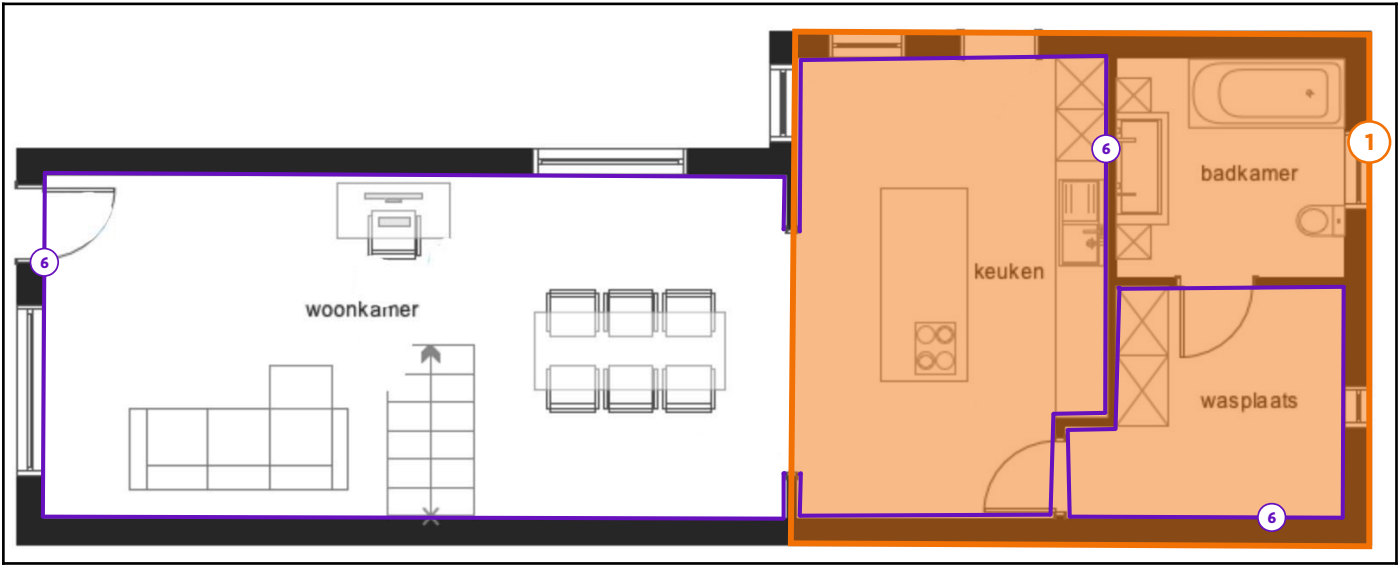
Plan 1.1: Gelijkvloers

Beschrijving	Type	Actie
1. Leien	Asbestmateriaal	Verwijderen
6. Pleisterwerk	Advies	-

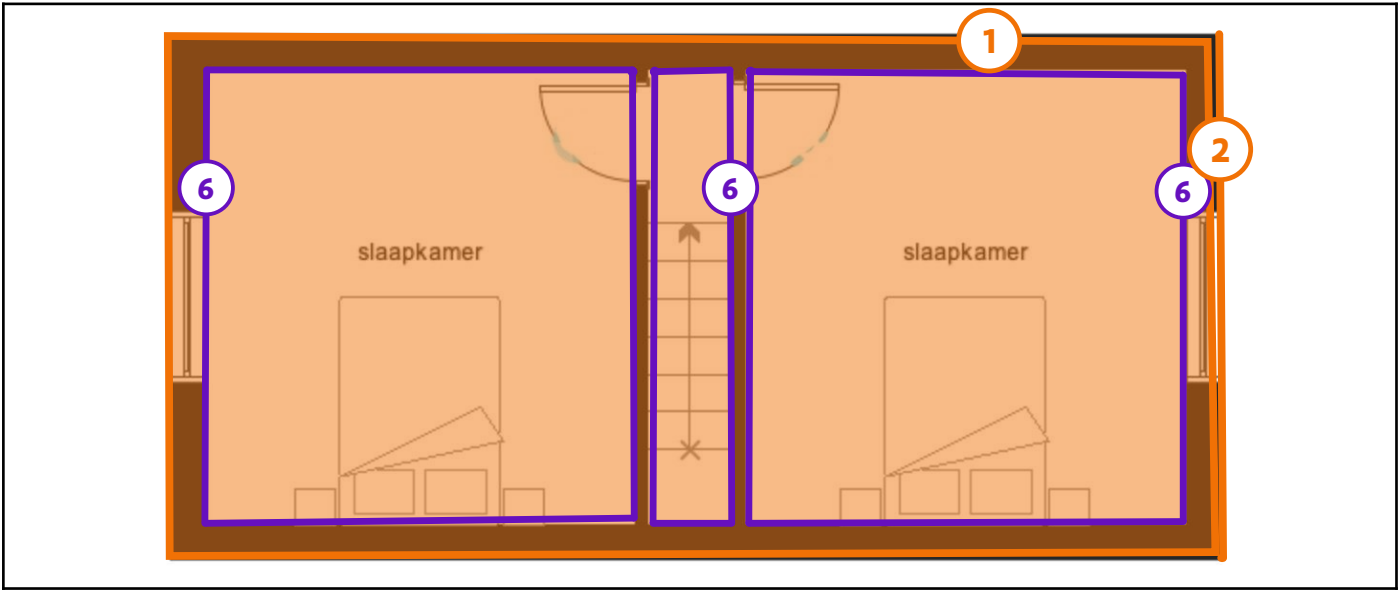
Plan 1.2: Eerste verdieping

Beschrijving	Type	Actie
1. Leien	Asbestmateriaal	Verwijderen
2. Gevelleien	Asbestmateriaal	Verwijderen
6. Pleisterwerk	Advies	-

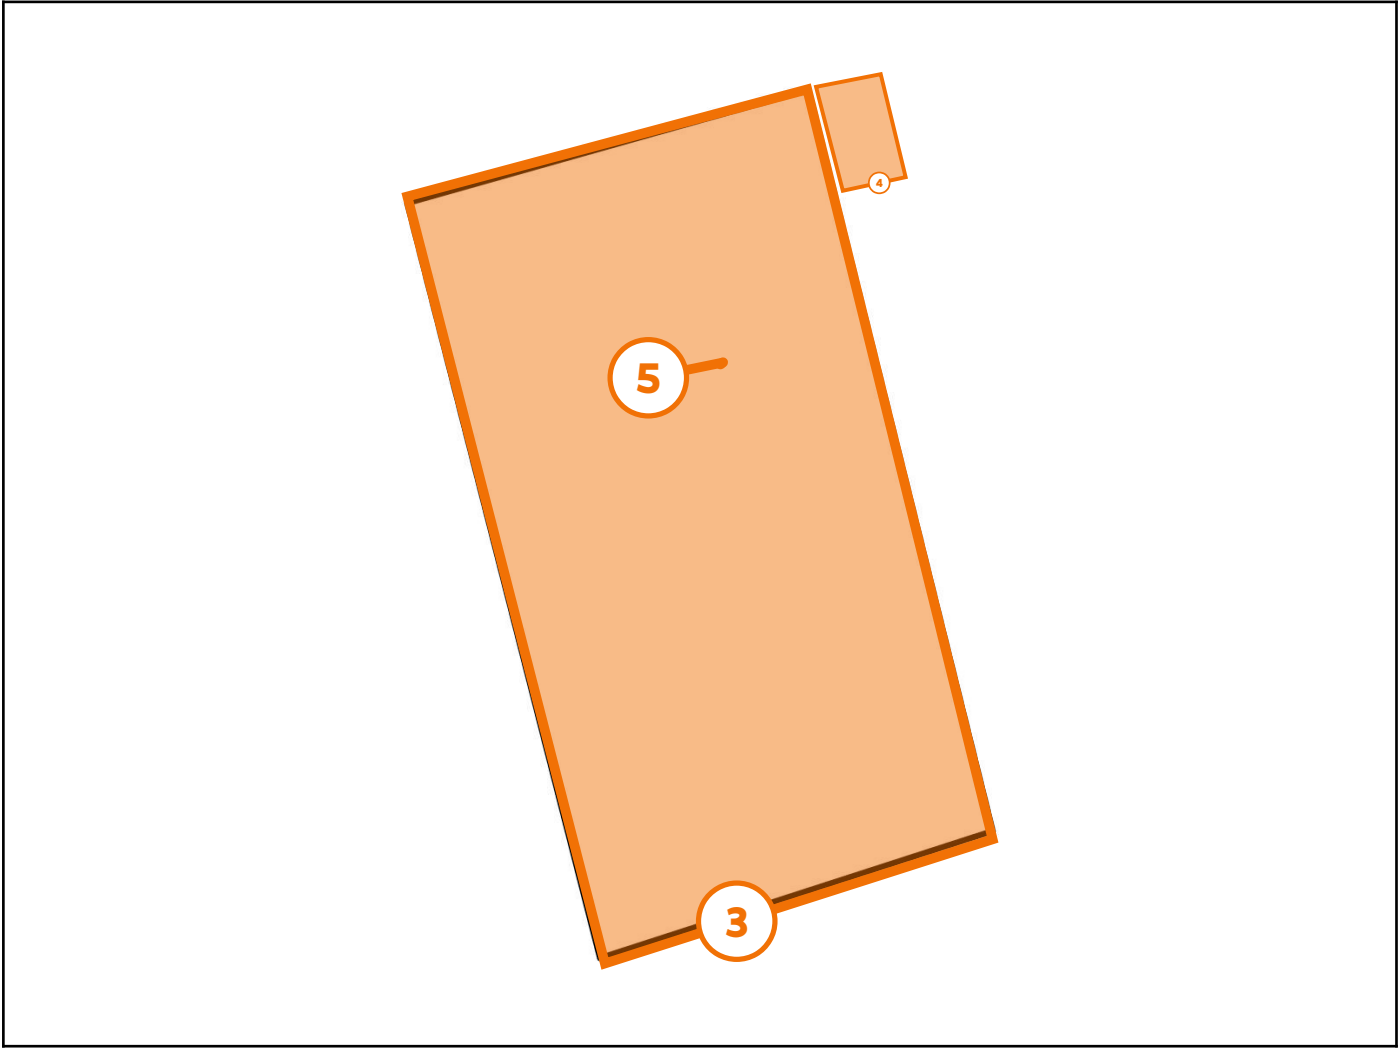
Plan 2.1: Bijgebouw plan

Beschrijving	Type	Actie
3. Golfplaten	Asbestmateriaal	Verwijderen
4. Afdak	Asbestmateriaal	Verwijderen
5. Gevelplaat	Asbestmateriaal	Verwijderen

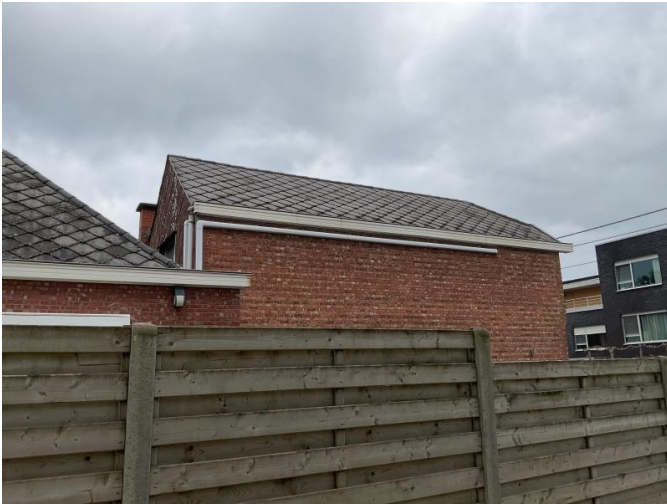
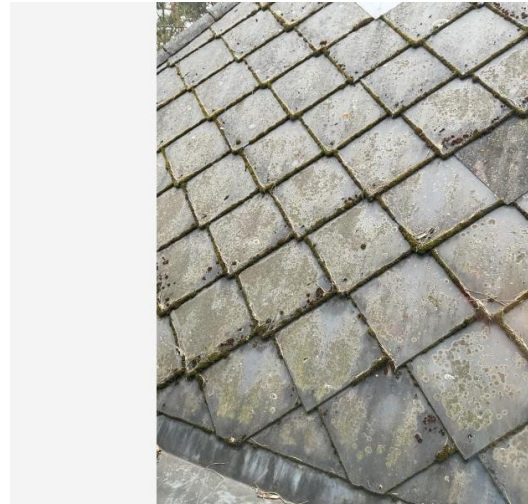
Het asbestmateriaal valt onder de mijlpaal van 2034.

Eindbeoordeling materiaalrisico	Verhoogd materiaalrisico en/of verhoogde kans op vezelvrijgave
---------------------------------	--

Gebondenheid	Categorie 1: hechtgebonden in oorsprong
Asbestsoort (vezeltype)	Crocidoliet aanwezig
Asbestconcentratie	Laag (< 50%)
Afschermingsgraad van het gehele materiaal	Geheel of deels vrij aan de buitenlucht
Toestand van het materiaal	Matig beschadigd, matig verweerd

Beschrijving	Leien
Omgeving	Buiten
Primaire drager	Schuin dak
Asbestmateriaal	Dak- en gevelbekleding - Lei, shingle
Bindmiddel van asbestmateriaal	Cement
Gebondenheid op basis van bindmiddel	Hecht
Hoeveelheid (oppervlakte - aantal)	<ul style="list-style-type: none">• 100,00 m² - 1 stuk
Totale oppervlakte	100,00 m ²
Eenvoudig bereikbaar	Ja
Bevestigingswijze	<ul style="list-style-type: none">• Genageld, geniet
Identificatiemethode	Vaststelling zonder monsternamen
Destructieve handeling voor identificatie	Nee

- Zorg voor een veilig beheer. Vermijd het beschadigen van het asbestmateriaal. Controleer de toestand jaarlijks op wijzigingen.
- Hemelwater dat afspoelt van asbestcement daken of gevels kan asbestdeeltjes bevatten. Gebruik het enkel voor gesloten circuits (bv. spoelen toiletten). Reinig na het vervangen van het dak of de gevel de dakgoten en regenwaterput of -ton om asbesthoudend sediment of slib te verwijderen
- Voer bijkomende staalname(s) uit.

- Eenvoudige handelingen: mag via doe-het-zelf of door werknemer(s) met opleidingsattest eenvoudige handelingen
De toepassing kan in zijn geheel verwijderd worden.

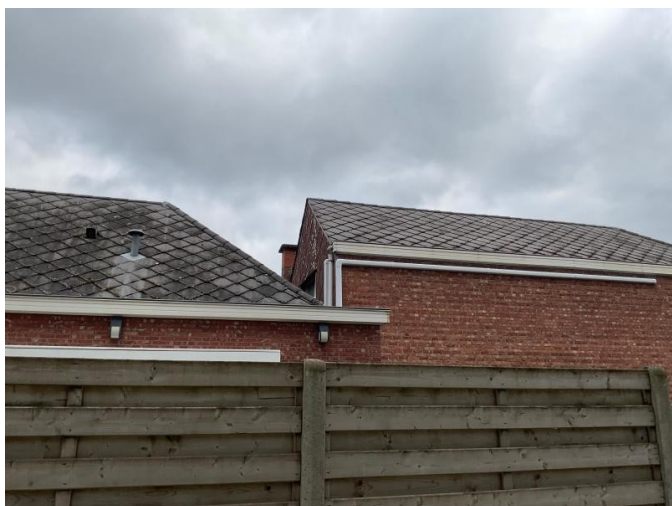
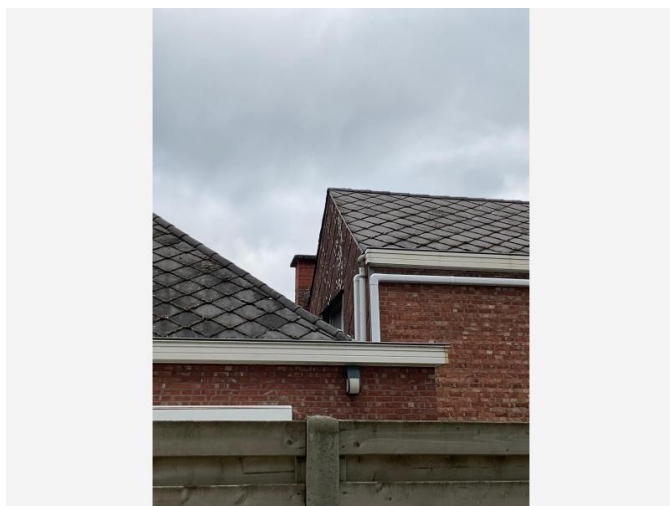
Het asbestmateriaal valt onder de mijlpaal van 2034.

Eindbeoordeling materiaalisico	Verhoogd materiaalisico en/of verhoogde kans op vezelvrijgave
--------------------------------	---

Gebondenheid	Categorie 1: hechtgebonden in oorsprong
Asbestsoort (vezeltype)	Crocidoliet aanwezig
Asbestconcentratie	Laag (< 50%)
Afschermingsgraad van het gehele materiaal	Geheel of deels vrij aan de buitenlucht
Toestand van het materiaal	Matig beschadigd, matig verweerd

Beschrijving	Gevelleien
Omgeving	Buiten
Primaire drager	Wand buitenschil
Asbestmateriaal	Dak- en gevelbekleding - Lei, shingle
Bindmiddel van asbestmateriaal	Cement
Gebondenheid op basis van bindmiddel	Hecht
Hoeveelheid (oppervlakte - aantal)	• 5,00 m ² - 1 stuk
Totale oppervlakte	5,00 m ²
Eenvoudig bereikbaar	Ja
Bevestigingswijze	• Genageld, geniet
Identificatiemethode	Vaststelling zonder monsternamen
Destructieve handeling voor identificatie	Nee

- Zorg voor een veilig beheer. Vermijd het beschadigen van het asbestmateriaal. Controleer de toestand jaarlijks op wijzigingen.
- Hemelwater dat afspoelt van asbestcement daken of gevels kan asbestdeeltjes bevatten. Gebruik het enkel voor gesloten circuits (bv. spoelen toiletten). Reinig na het vervangen van het dak of de gevel de dakgoten en regenwaterput of -ton om asbesthoudend sediment of slib te verwijderen
- Voer bijkomende staalname(s) uit.

- Eenvoudige handelingen: mag via doe-het-zelf of door werknemer(s) met opleidingsattest eenvoudige handelingen
De toepassing kan in zijn geheel verwijderd worden.

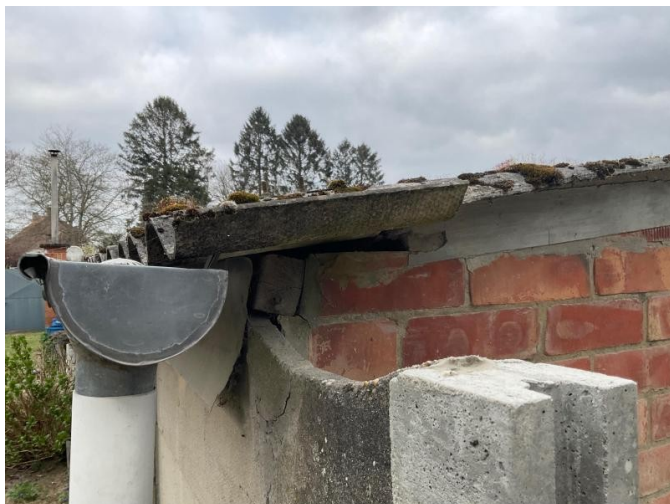
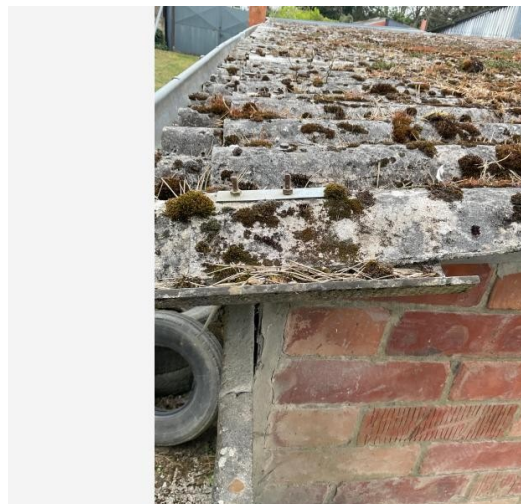
Het asbestmateriaal valt onder de mijlpaal van 2034.

Eindbeoordeling materiaalisico	Verhoogd materiaalisico en/of verhoogde kans op vezelvrijgave
--------------------------------	---

Gebondenheid	Categorie 1: hechtgebonden in oorsprong
Asbestsoort (vezeltype)	Crocidoliet aanwezig
Asbestconcentratie	Laag (< 50%)
Afschermingsgraad van het gehele materiaal	Geheel of deels vrij aan de buitenlucht
Toestand van het materiaal	Matig beschadigd, matig verweerd

Beschrijving	Golfplaten
Omgeving	Buiten
Primaire drager	Schuin dak
Asbestmateriaal	Dak- en gevelbekleding - Golfplaat
Bindmiddel van asbestmateriaal	Cement
Gebondenheid op basis van bindmiddel	Hecht
Hoeveelheid (oppervlakte - aantal)	• 20,00 m ² - 1 stuk
Totale oppervlakte	20,00 m ²
Eenvoudig bereikbaar	Ja
Bevestigingswijze	• Geschroefd
Identificatiemethode	Vaststelling zonder monsternamen
Destructieve handeling voor identificatie	Nee

- Zorg voor een veilig beheer. Vermijd het beschadigen van het asbestmateriaal. Controleer de toestand jaarlijks op wijzigingen.
- Hemelwater dat afspoelt van asbestcement daken of gevels kan asbestdeeltjes bevatten. Gebruik het enkel voor gesloten circuits (bv. spoelen toiletten). Reinig na het vervangen van het dak of de gevel de dakgoten en regenwaterput of -ton om asbesthoudend sediment of slib te verwijderen
- Voer bijkomende staalname(s) uit.

- Eenvoudige handelingen: mag via doe-het-zelf of door werknemer(s) met opleidingsattest eenvoudige handelingen
De toepassing kan in zijn geheel verwijderd worden.

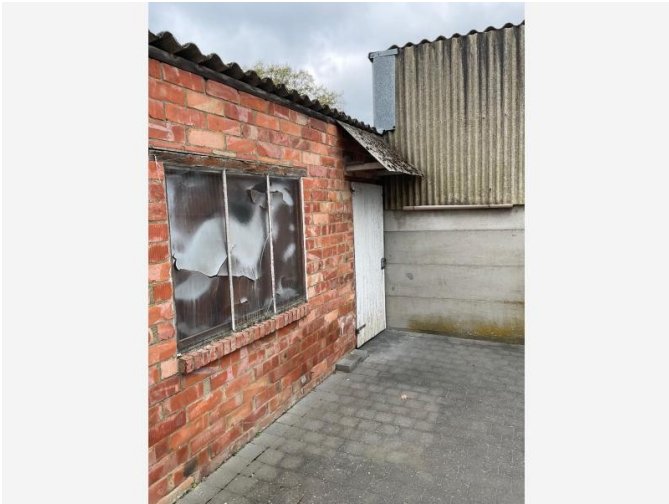
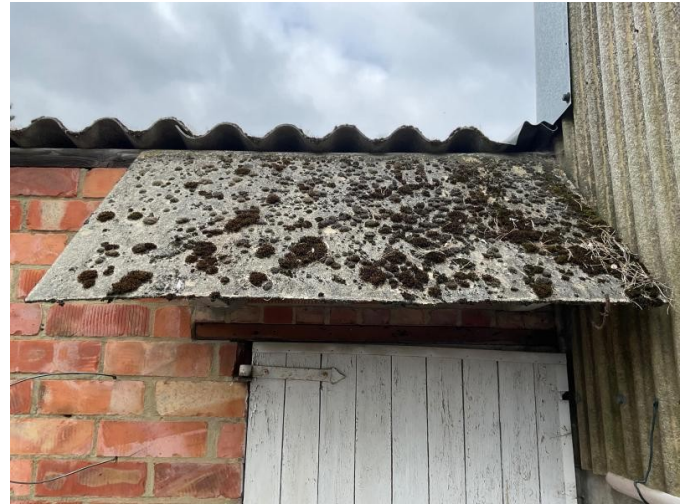
Het asbestmateriaal valt onder de mijlpaal van 2040.

Eindbeoordeling materiaalrisico	Verhoogd materiaalrisico en/of verhoogde kans op vezelvrijgave
---------------------------------	--

Gebondenheid	Categorie 1: hechtgebonden in oorsprong
Asbestsoort (vezeltype)	Crocidoliet aanwezig
Asbestconcentratie	Laag (< 50%)
Afschermingsgraad van het gehele materiaal	Geheel of deels vrij aan de buitenlucht
Toestand van het materiaal	Matig beschadigd, matig verweerd

Beschrijving	Afdak
Omgeving	Buiten
Primaire drager	Wand buitenschil
Asbestmateriaal	Plaat, paneel, tablet - Type Menuiserie
Bindmiddel van asbestmateriaal	Cement
Gebondenheid op basis van bindmiddel	Hecht
Hoeveelheid (oppervlakte - dikte - aantal)	• 0,50 m ² - 0,50 cm - 1 stuk
Totaal volume	0,003 m ³
Eenvoudig bereikbaar	Ja
Bevestigingswijze	• Geschroefd
Identificatiemethode	Vaststelling zonder monstername
Destructieve handeling voor identificatie	Nee

- Zorg voor een veilig beheer. Vermijd het beschadigen van het asbestmateriaal. Controleer de toestand jaarlijks op wijzigingen.
- Voer bijkomende staalname(s) uit.

- Eenvoudige handelingen: mag via doe-het-zelf of door werknemer(s) met opleidingsattest eenvoudige handelingen
De toepassing kan in zijn geheel verwijderd worden.

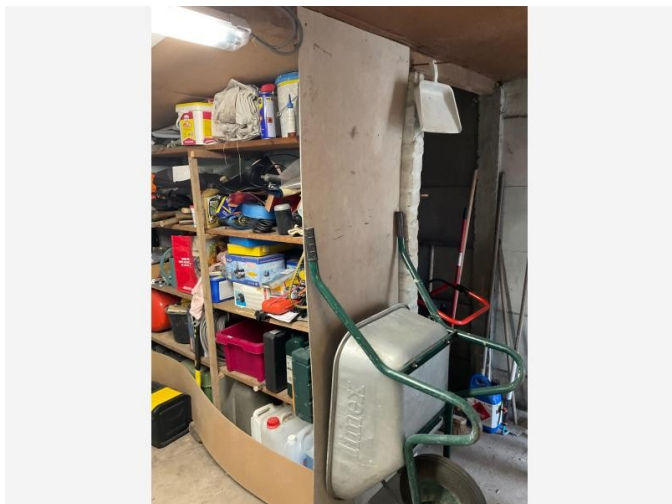
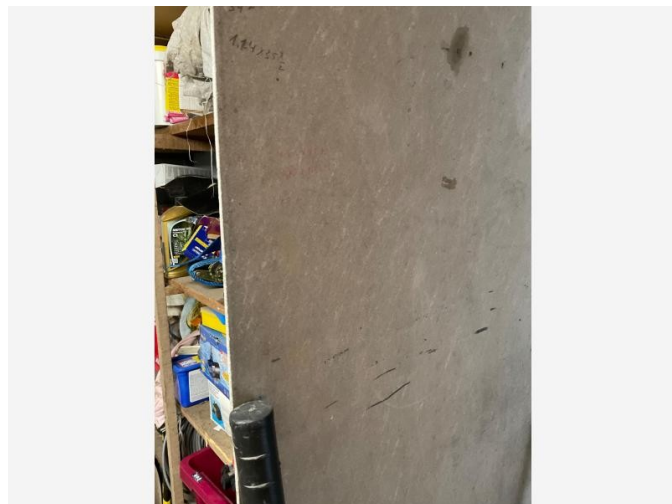
Het asbestmateriaal valt onder de mijlpaal van 2040.

Eindbeoordeling materiaalrisico	Verhoogd materiaalrisico en/of verhoogde kans op vezelvrijgave
---------------------------------	--

Gebondenheid	Categorie 1: hechtgebonden in oorsprong
Asbestsoort (vezeltype)	Crocidoliet aanwezig
Asbestconcentratie	Laag (< 50%)
Afschermingsgraad van het gehele materiaal	Geheel of deels (ook) vrij aan de binnenlucht
Toestand van het materiaal	Licht beschadigd, licht verweerd. Intact calciumsilicaatmateriaal of categorie III 'gebondenheid'

Beschrijving	Gevelplaat
Omgeving	Binnen
Primaire drager	Binnenwand
Asbestmateriaal	Plaat, paneel, tablet - Type Menuiserie
Bindmiddel van asbestmateriaal	Cement
Gebondenheid op basis van bindmiddel	Hecht
Hoeveelheid (oppervlakte - dikte - aantal)	• 1,50 m ² - 0,50 cm - 1 stuk
Totaal volume	0,008 m ³
Eenvoudig bereikbaar	Ja
Bevestigingswijze	• Genageld, geniet
Identificatiemethode	Vaststelling zonder monsternamen
Destructieve handeling voor identificatie	Nee

- Zorg voor een veilig beheer. Vermijd het beschadigen van het asbestmateriaal. Controleer de toestand jaarlijks op wijzigingen.
- Voer bijkomende staalname(s) uit.

- Eenvoudige handelingen: mag via doe-het-zelf of door werknemer(s) met opleidingsattest eenvoudige handelingen
De toepassing kan in zijn geheel verwijderd worden.
