Asbestinventarisatetest

Frans Demolstraat 18, 1600 Sint-Pieters-Leeuw

Attestnummer : **20250101-000045.000**

Zone 1: Hoofdgebouw

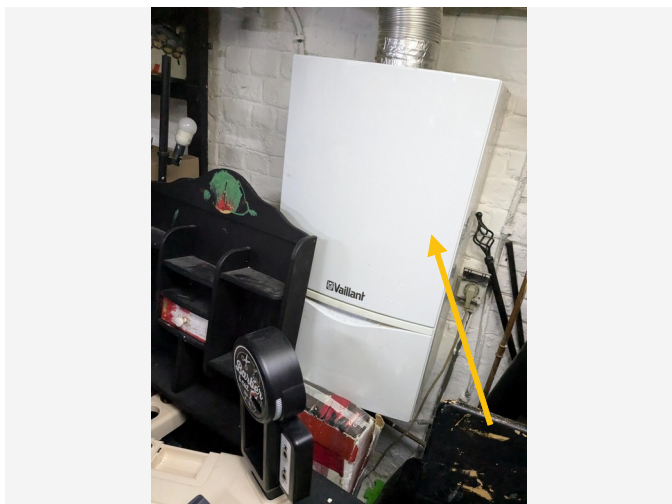
Situeringsfoto

Uitgesloten van inspectie

Bouwjaar: 2012

Constructies gebouwd vanaf 2001 moeten niet onderzocht worden

Opmerking	De ketel van de centrale verwarming is origineel van 2012. Gezien de ketel na 2000 geproduceerd is, bevat deze geen asbest.
-----------	---

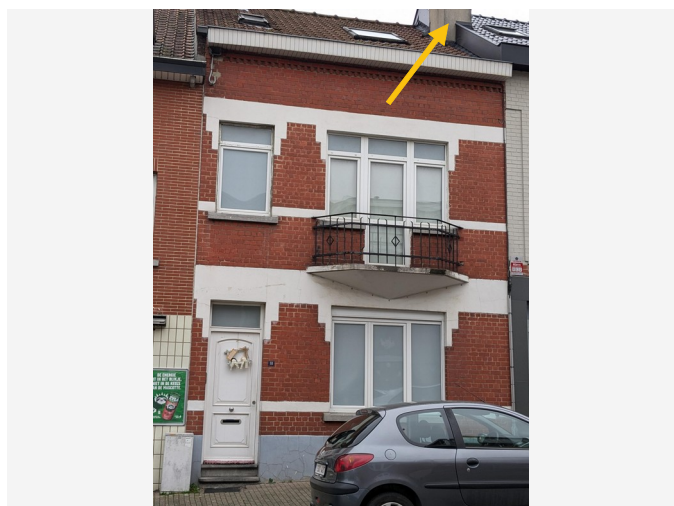
Identificatiemethode	Redelijk vermoeden
Primaire drager	HVAC infrastructuur en uitrusting
(Asbest)materiaal	In-situ afwerkingslagen - Smeerlaag
Bindmiddel	Bitumen (roofing, teer, asfalt)
Gebondenheid bindmiddel	Hecht

Asbest werd tot midden jaren negentig toegepast onder andere als rookkanaal. Het materiaal is namelijk slijtvast en hittebestendig. Je het materiaal niet bewerken of verwerken. Is de asbestpijp slecht, dan kan hij aan de binnenkant worden gecoat. Ook kan er een extra pijp in het bestaande rookkanaal worden aangebracht. Schakel voor de uitvoer, bij twijfel of advies altijd een asbestspecialist in. Voor volledige asbestverwijderingsmethodes, zie ook '<https://ovam.vlaanderen.be/voorzorgsmaatregelen-bij-asbestverwijdering>' of 'Toelichting' achteraan beschreven in het asbestattest, waar de methodieken asbestverwijdering worden toegelicht.

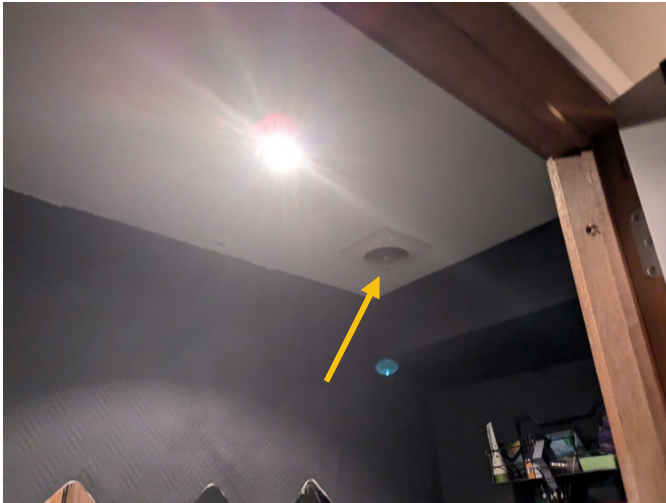
Bij de verluchtingsbuis van het toilet is zichtbaar geen asbest verdacht materiaal vastgesteld. Bij werken hieraan dient een grondige inspectie en eventueel een analyse van het materiaal te gebeuren.

Identificatiemethode	Redelijk vermoeden
Primaire drager	verluchtingsbuizen
(Asbest)materiaal	In-situ afwerkingslagen - Smeerlaag
Bindmiddel	Bitumen (roofing, teer, asfalt)
Gebondenheid bindmiddel	Hecht

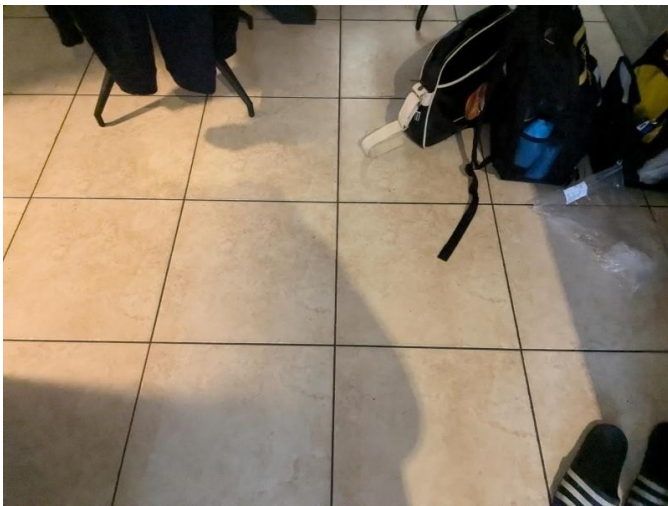
Identificatiemethode	Redelijk vermoeden
Primaire drager	Vloer
(Asbest)materiaal	In-situ afwerkingslagen - Lijm laag
Bindmiddel	Lijm
Gebondenheid bindmiddel	Hecht

Verdere analyse van de bevestigingsmethode van de vloertegels is aangewezen.

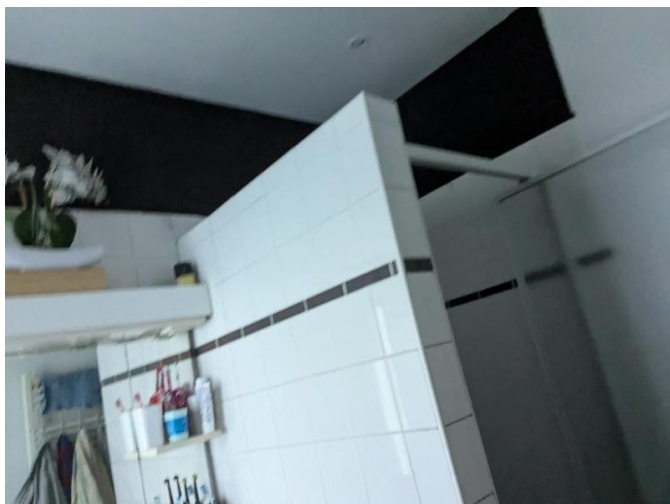
Identificatiemethode	Redelijk vermoeden
Primaire drager	Binnenwand
(Asbest)materiaal	In-situ afwerkingslagen - Lijm laag
Bindmiddel	Lijm
Gebondenheid bindmiddel	Hecht

Verdere analyse van de bevestigingsmethode van de faïence is aangewezen.

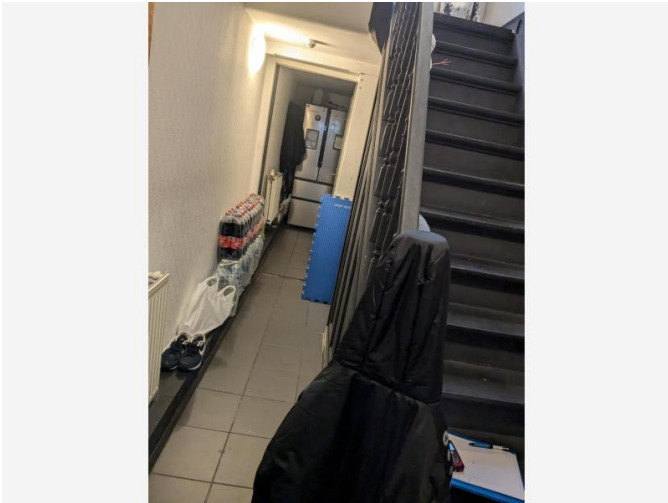
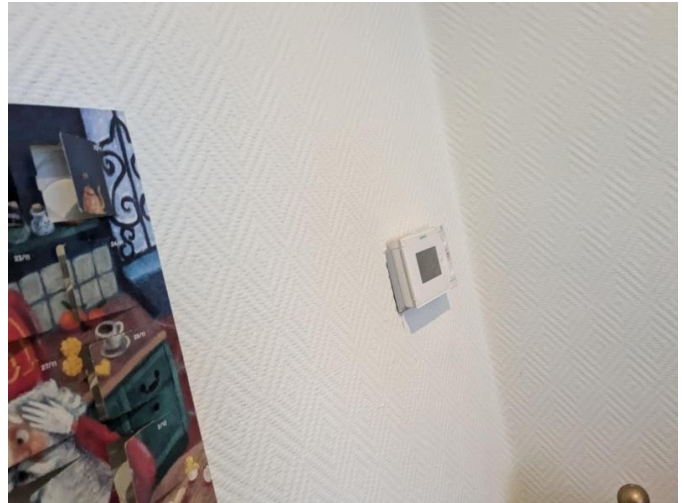
Geen asbest

#	Type	Referentie	Resultaat
6.1	Mengmonster	8566955	Geen asbest

Beschrijving	pleisterwerk binnenwanden
Omgeving	Binnen
Primaire drager	Binnenwand
Bindmiddel van materiaal	Gips - kalk
Gebondenheid op basis van bindmiddel	Niet-hechtgebonden
Hoeveelheid (oppervlakte - dikte - aantal)	• 396,00 m ² - 0,50 cm - 1 stuk
Totaal volume	1,98 m ³
Identificatiemethode	Vaststelling met monstername
Destructieve handeling voor identificatie	Nee
Opmerking	In stookruimte : geen pleisterwerk In natte ruimten : keuken In individuele ruimten : living In traphal : trap gelijkvloers

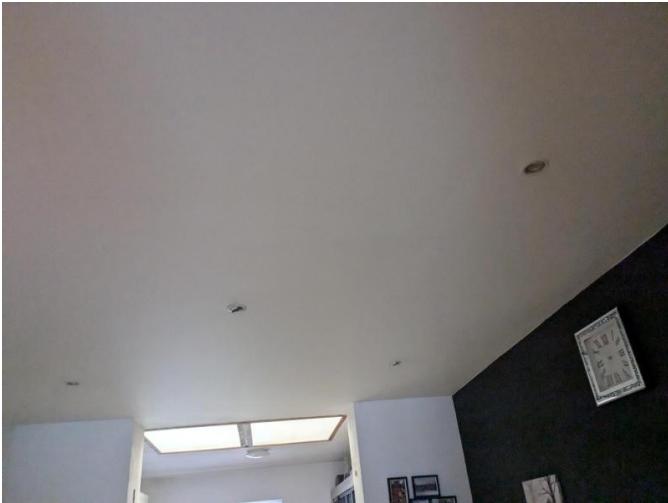
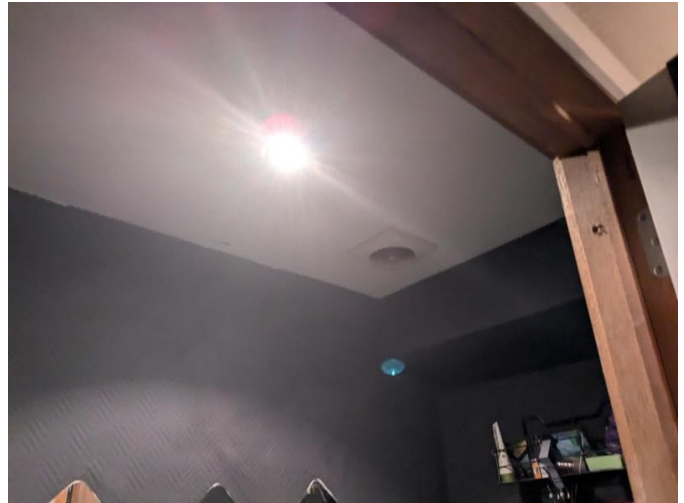
Fiche 7: pleisterwerk plafonds

Geen asbest

#	Type	Referentie	Resultaat
7.1	Mengmonster	8566956	Geen asbest

Beschrijving	pleisterwerk plafonds
Omgeving	Binnen
Primaire drager	Plafond
Bindmiddel van materiaal	Gips - kalk
Gebondenheid op basis van bindmiddel	Niet-hechtgebonden
Hoeveelheid (oppervlakte - dikte - aantal)	<ul style="list-style-type: none"> 168,00 m² - 0,50 cm - 1 stuk
Totaal volume	0,84 m ³
Identificatiemethode	Vaststelling met monsternamen
Destructieve handeling voor identificatie	Nee
Opmerking	<p>STAALNAME PLEISTERWERK</p> <p>In stookruimte : geen pleisterwerk (kelder)</p> <p>In natte ruimten : valse plafonds</p> <p>In individuele ruimten : slaapkamer achteraan +1</p> <p>In traphal : midden gang trap gelijkvloers</p> <p>Sommige plafonds hebben visueel een andere afwerking dan pleisterwerk (valse plafonds). Achter deze andere afwerkingen kan asbestverdacht pleisterwerk aanwezig kan zijn. Dit dient onderzocht te worden bij veranderingswerken.</p>

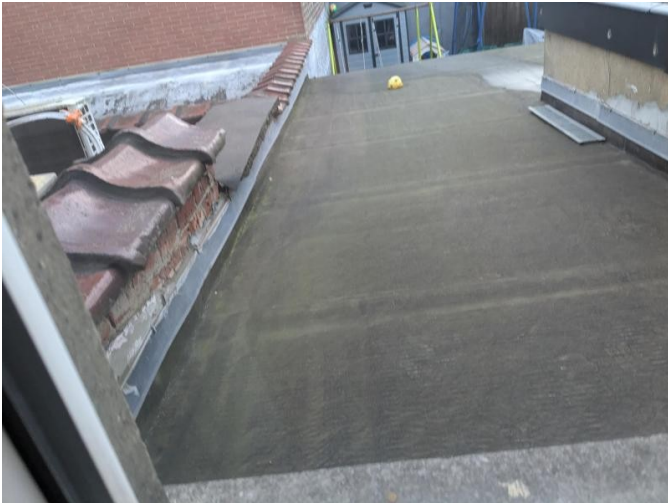
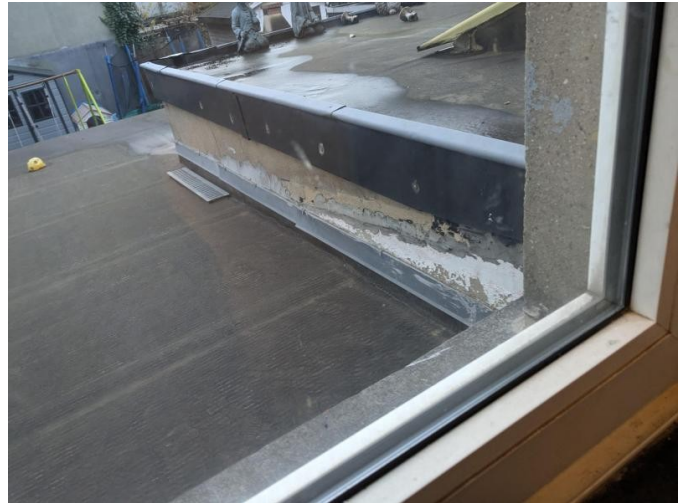
Fiche 8: roofing plat dak

Geen asbest

#	Type	Referentie	Resultaat
8.1	Puntmonster	8566957	Geen asbest

Beschrijving	roofing plat dak
Omgeving	Buiten
Primaire drager	Plat dak
Bindmiddel van materiaal	Bitumen (roofing, teer, asfalt)
Gebondenheid op basis van bindmiddel	Hecht
Hoeveelheid (oppervlakte - aantal)	• 34,00 m ² - 1 stuk
Totale oppervlakte	34,00 m ²
Identificatiemethode	Vaststelling met monstername
Destructieve handeling voor identificatie	Nee
Opmerking	Uit analyse van de toplaag roofing van het platte dak blijkt dat deze geen asbest bevat. Echter kunnen de onderlagen wel nog asbest bevatten. Bij werken aan de onderlagen is een analyse van het materiaal aangewezen.
