Asbestinventarisatattest

Nijvelsebaan 83, 3060 Bertem

Attestnummer : 20250127-000025.001

Niet-asbestveilig

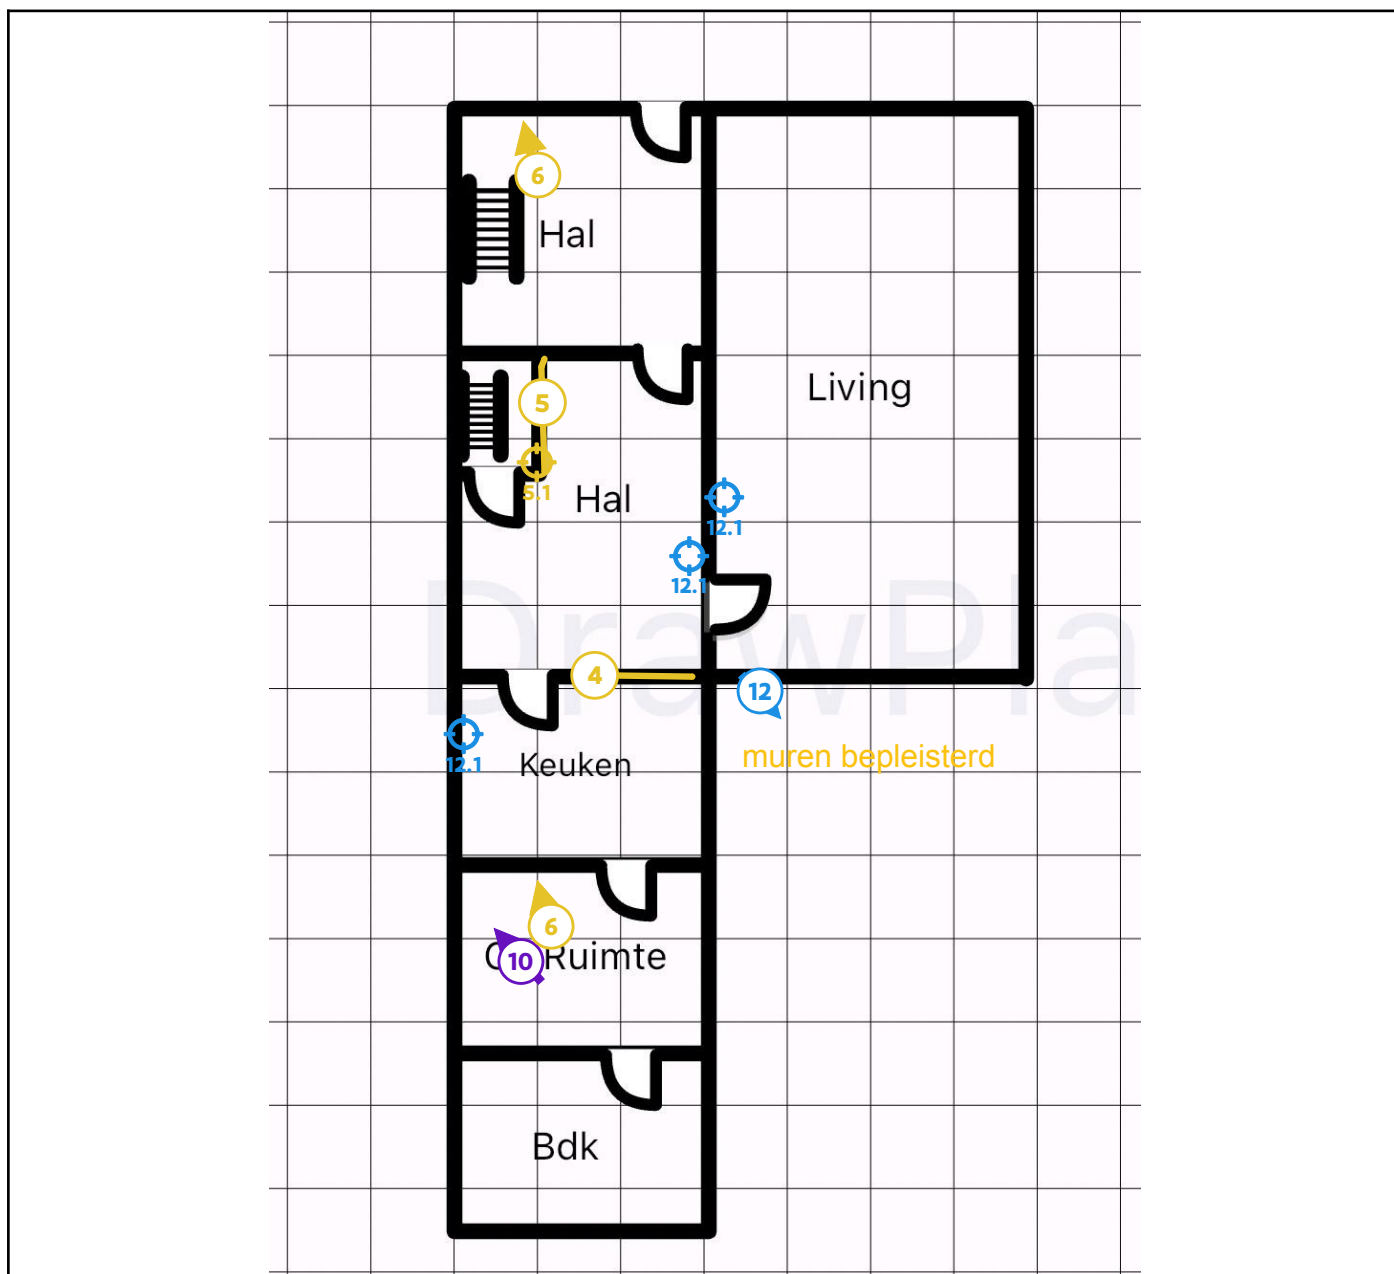
Plan 1.5: Plan gelijkvloers

Beschrijving	Type	Actie
4. Massal vensterbank (binnen)	Asbestmateriaal	Zorgvuldig beheren
5. Wandbekleding (binnen) (staal)	Asbestmateriaal	Zorgvuldig beheren
5.1 Code: 2	Puntmonster	-
6. Bakelieten zekeringskast	Asbestmateriaal	Zorgvuldig beheren

10. CV-ketel (Jaar niet gekend)	Advies	-
12. Pleister muren	Geen asbest	-
12.1 Code: 1	Mengmonster	-

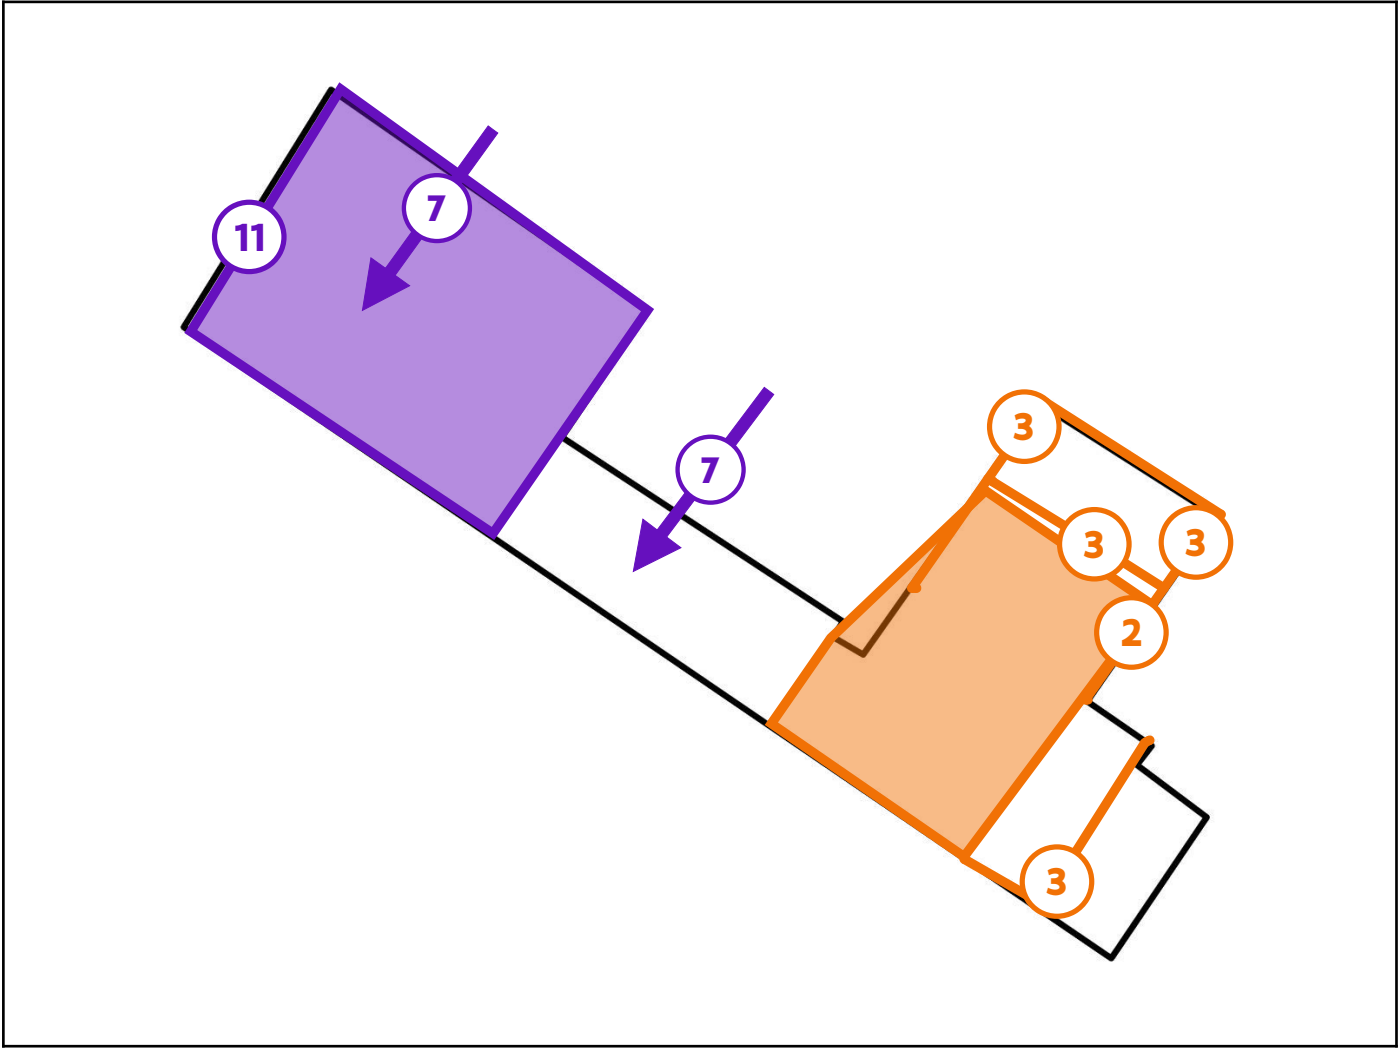
Plan 1.7: Woning plan

Beschrijving	Type	Actie
2. Golf dak (binnenlucht)	Asbestmateriaal	Verwijderen
3. Vezelcementplaat tegen gevel (buiten)	Asbestmateriaal	Verwijderen
7. Schouw (>3,5m hoog)	Beperking	-
11. Geen onderdak aanwezig	Advies	-

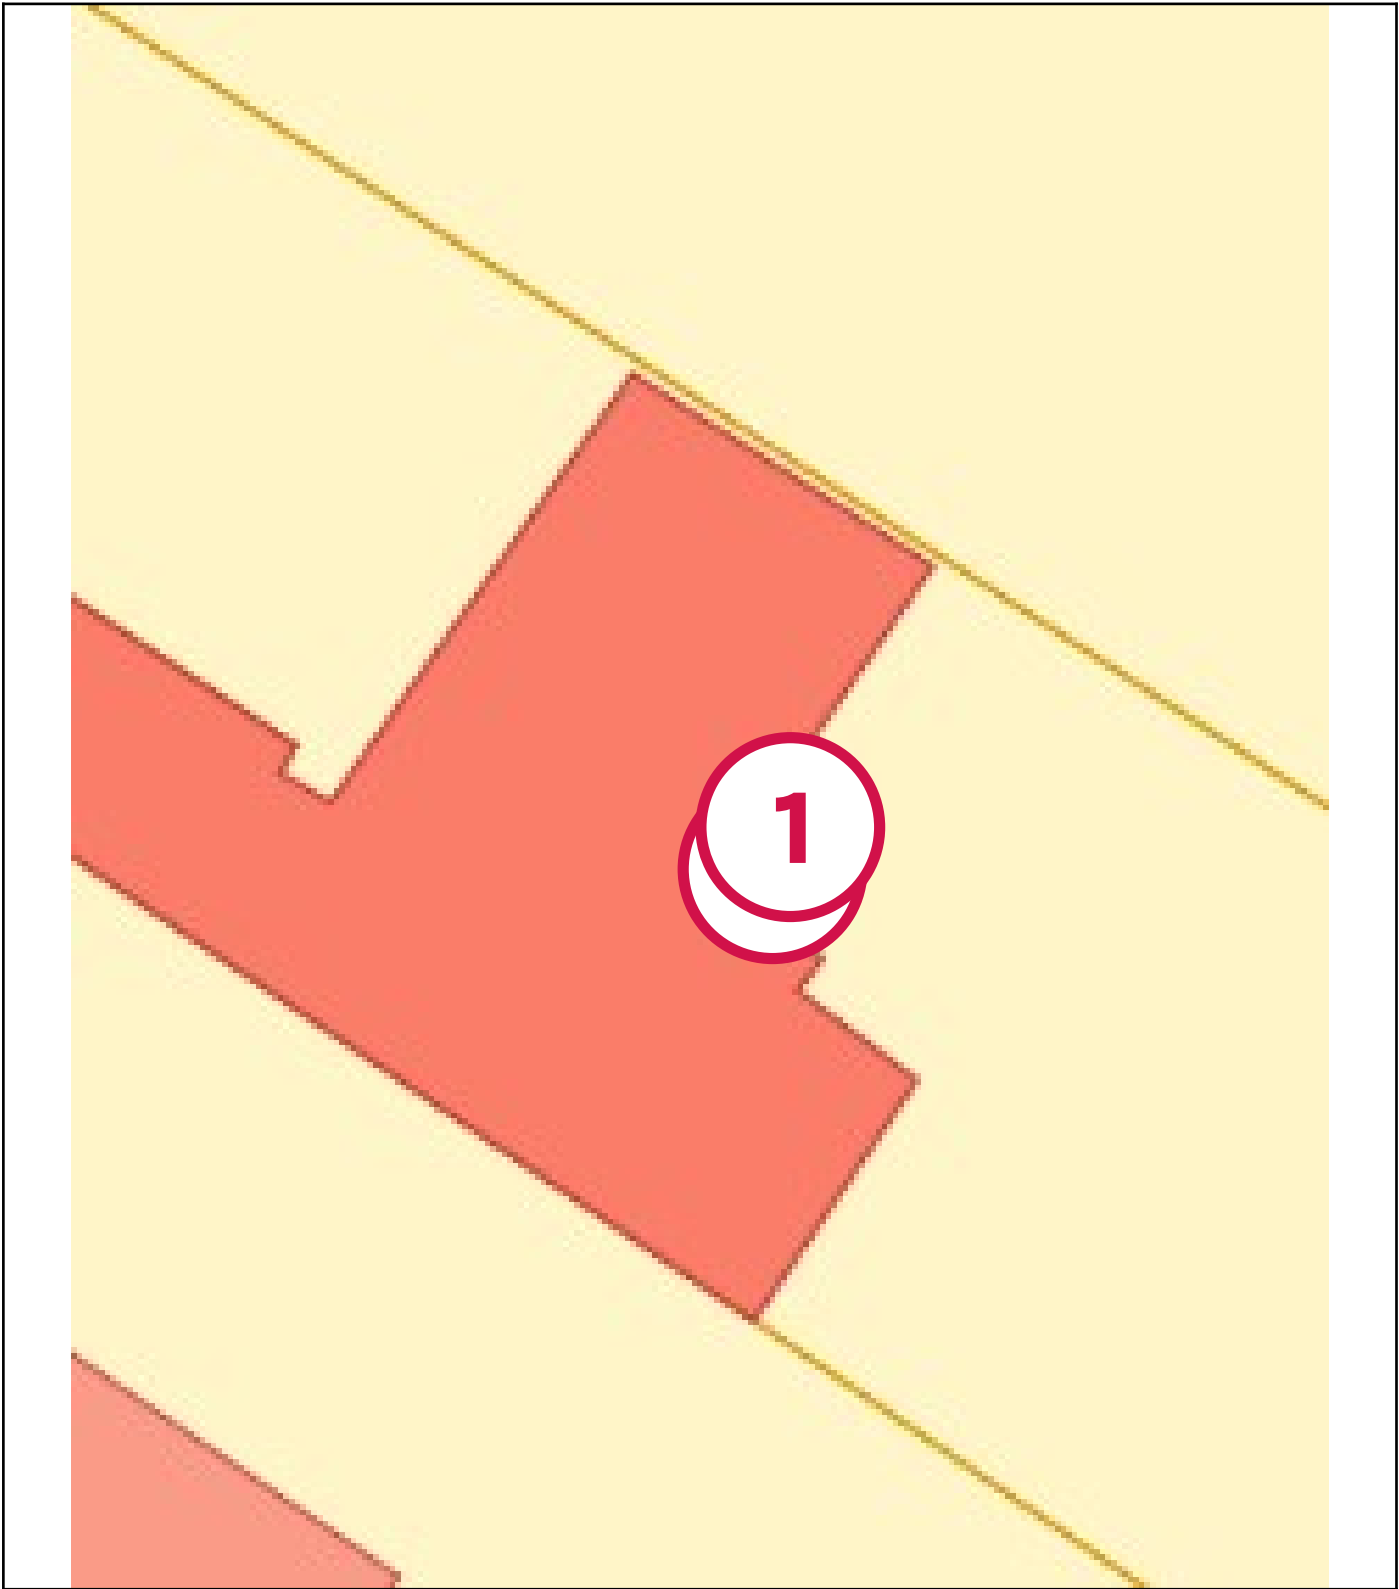
Plan 2.1: Vaststellingen buiten de constructies

1. Afvalfiche (buiten)	Asbestmateriaal	Dringend verwijderen
------------------------	-----------------	----------------------

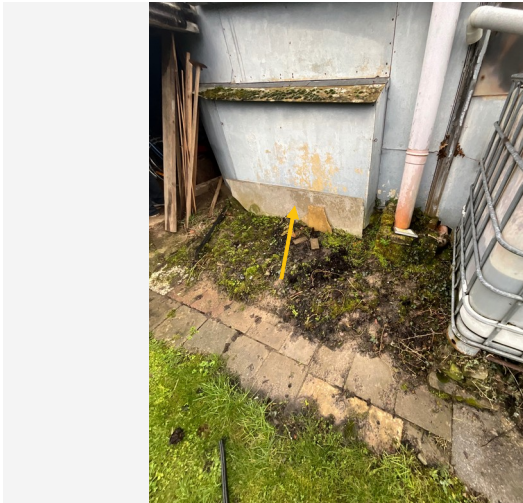
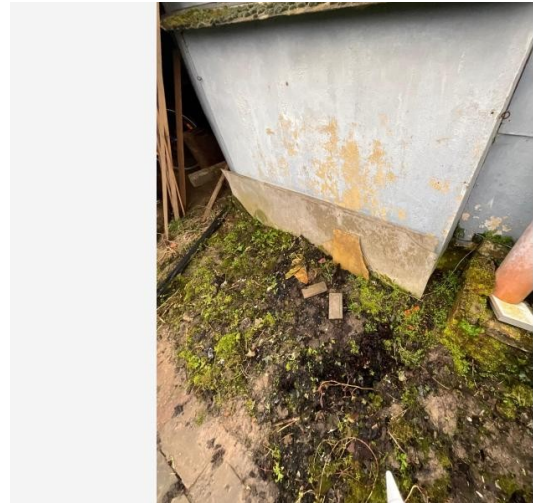
Het asbestmateriaal valt onder de mijlpaal van 2040.

Dringend verwijderen

Beschrijving	Afvalfiche (buiten)
Type afvalstof	Betreft stock-voorraad of gedemonteerde asbestmaterialen
Aanwezige resten	Nog platen aanwezig.
Omgeving	Buiten
Primaire drager	Vloer
Asbestmaterialen	<ul style="list-style-type: none">Dak- en gevelbekleding - Plaat
Bindmiddel van asbestmateriaal	Cement
Gebondenheid op basis van bindmiddel	Hecht
Hoeveelheid (gewicht - aantal)	<ul style="list-style-type: none">30,00 kg - 1 stuk
Totaal gewicht	30,00 kg
Eenvoudig bereikbaar	Ja
Identificatiemethode	Vaststelling zonder monstername
Opmerking	De vermelde hoeveelheid betreft een beredeneerde schatting. Er worden geen rechten verleend aan deze hoeveelheid.

- Verwijder het asbestafval.

- Eenvoudige handelingen: mag via doe-het-zelf of door werknemer(s) met opleidingsattest eenvoudige handelingen
EH via doe-het zelf

Bij de gemeente of het plaatselijk containerpark kan je afsluitbare zakken opvragen om het afval dubbel te verpakken en het af te voeren als hechtgebonden materiaal naar het containerpark. Bescherm jezelf voldoende met de nodige PBM's (mondmasker FFP3, handschoenen, Tyvec, ...).

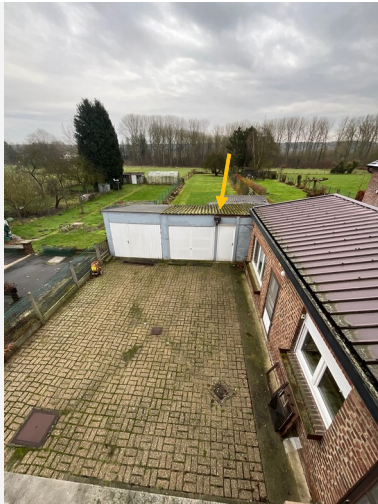
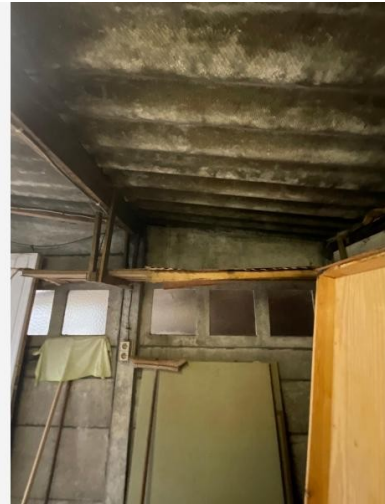
Het asbestmateriaal valt onder de mijlpaal van 2034.

Verwijderen

Eindbeoordeling materiaalrisico	Verhoogd materiaalrisico en/of verhoogde kans op vezelvrijgave
Opmerking	De golfplaten zijn in relatief goede staat.

Gebondenheid	Categorie 1: hechtgebonden in oorsprong
Asbestsoort (vezeltype)	Crocidoliet aanwezig
Asbestconcentratie	Laag (< 50%)
Afschermingsgraad van het gehele materiaal	Geheel of deels (ook) vrij aan de binnenlucht
Toestand van het materiaal	Licht beschadigd, licht verweerd. Intact calciumsilicaatmateriaal of categorie III 'gebondenheid'

Beschrijving	Golf dak (binnenlucht)
Omgeving	Grenst aan binnen- en buitenlucht
Primaire drager	Schuin dak
Asbestmateriaal	Dak- en gevelbekleding - Golfplaat
Bindmiddel van asbestmateriaal	Cement
Gebondenheid op basis van bindmiddel	Hecht
Hoeveelheid (oppervlakte - aantal)	<ul style="list-style-type: none">35,00 m² - 1 stuk
Totale oppervlakte	35,00 m ²
Eenvoudig bereikbaar	Ja
Bevestigingswijze	<ul style="list-style-type: none">Geschroefd
Identificatiemethode	Vaststelling zonder monstername
Destructieve handeling voor identificatie	Nee
Opmerking	De golfplaten zijn visueel en volgens expertise als asbestverdacht beschouwd. De vermelde oppervlaktes, diktes en volumes betreffen een beredeneerde schatting. Er worden geen rechten verleend aan deze oppervlaktes/diktes/volumes.

- Zorg voor een veilig beheer. Vermijd het beschadigen van het asbestmateriaal. Controleer de toestand jaarlijks op wijzigingen.
- Hemelwater dat afspoelt van asbestcement daken of gevels kan asbestdeeltjes bevatten. Gebruik het enkel voor gesloten circuits (bv. spoelen toiletten). Reinig na het vervangen van het dak of de gevel de dakgoten en regenwaterput of -ton om asbesthoudend sediment of slib te verwijderen

Standaard dragen van de nodige wegwerp beschermingsmiddelen FFP 3 masker , handschoenen en tyvec CAT III type 5-6

Indien mogelijk de ondervloer afdekken , golfplaten voorzichtig verwijderen, extra fixeren, niet breken , niet gooien, onmiddellijk verpakken of voorzichtig in container met asbest bag plaatsen. Voldoende benevelen/bevochtigen tijdens de duur van de werken. Indien golfplaten in slechte staat zijn en kans bestaat op breken : Eenvoudige handeling opgeleid personeel , alle werknemer(s) moeten wel beschikken over een

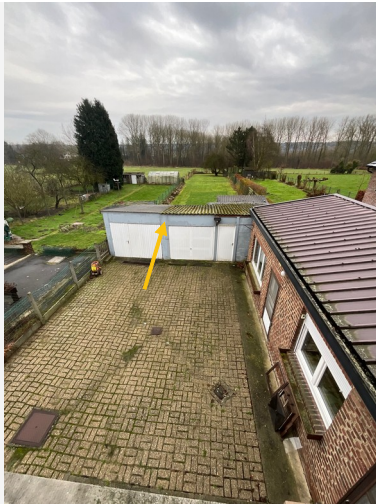
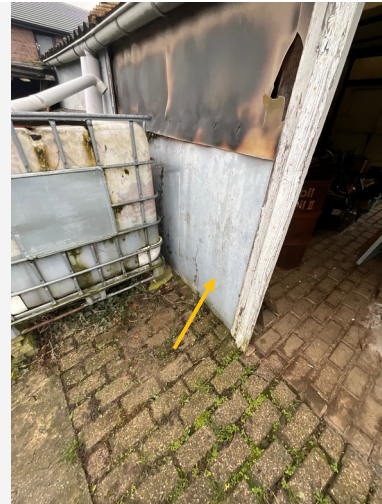
Het asbestmateriaal valt onder de mijlpaal van 2034.

Eindbeoordeling materiaalisico	Laag materiaalisico en/of verlaagde kans op vezelvrijgave
Opmerking	De toepassing is in relatief goede staat.

Gebondenheid	Categorie 1: hechtgebonden in oorsprong
Asbestsoort (vezeltype)	Crocidoliet aanwezig
Asbestconcentratie	Laag (< 50%)
Afschermingsgraad van het gehele materiaal	Geheel of deels vrij aan de buitenlucht
Toestand van het materiaal	Licht beschadigd, licht verweerd. Intact calciumsilicaatmateriaal of categorie III 'gebondenheid'

Beschrijving	Vezelcementplaat tegen gevel (buiten)
Omgeving	Buiten
Primaire drager	Wand buitenschil
Asbestmateriaal	Dak- en gevelbekleding - Plaat
Bindmiddel van asbestmateriaal	Cement
Gebondenheid op basis van bindmiddel	Hecht
Hoeveelheid (oppervlakte - dikte - aantal)	• 3,00 m ² - 1,00 cm - 1 stuk
Totaal volume	0,03 m ³
Eenvoudig bereikbaar	Ja
Bevestigingswijze	• Genageld, geniet
Identificatiemethode	Vaststelling zonder monsternamen
Destructieve handeling voor identificatie	Nee
Opmerking	De vermelde oppervlaktes, diktes, gewichten en volumes betreffen een beredeneerde schatting. Er worden geen rechten verleend aan deze oppervlaktes/diktes/volumes.

- Verwijder dit asbestmateriaal zo snel mogelijk. Volg de toestand goed op.

- Eenvoudige handelingen: mag via doe-het-zelf of door werknemer(s) met opleidingsattest eenvoudige handelingen
Ondervloer afdekken, de toepassing voorzichtig losmaken, extra bevochtigen om stof te voorkomen + dragen van de nodige beschermingsmiddelen (FFP 3 masker, handschoenen en tyvec CAT III type 5-6) Bij de gemeente/containerpark afsluitzakken halen om dubbel in te pakken en af te voeren naar het containerpark als hechtgebonden asbestafval.

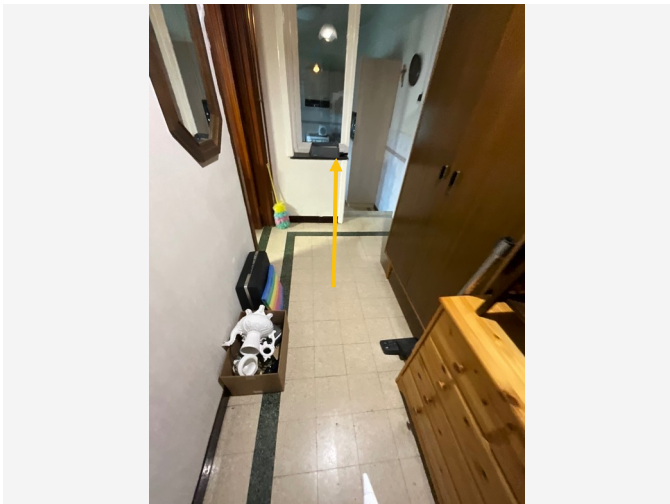
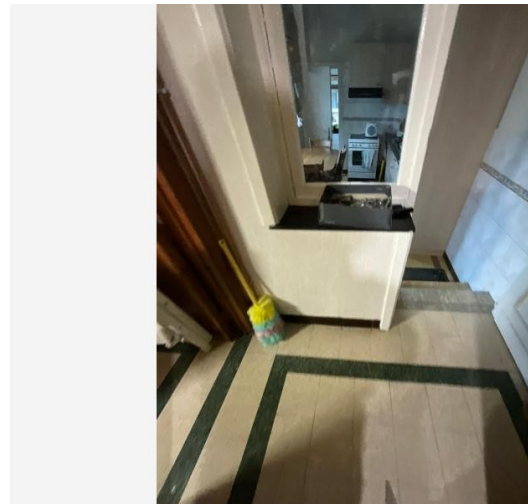
Het asbestmateriaal valt onder de mijlpaal van 2040.

Eindbeoordeling materiaalrisico	Laag materiaalrisico en/of verlaagde kans op vezelvrijgave
Opmerking	De toepassing is in relatief goede staat.

Gebondenheid	Categorie 1: hechtgebonden in oorsprong
Asbestsoort (vezeltype)	Alleen chrysotiel
Asbestconcentratie	Laag (< 50%)
Afschermingsgraad van het gehele materiaal	Geheel of deels (ook) vrij aan de binnenlucht
Toestand van het materiaal	Licht beschadigd, licht verweerd. Intact calciumsilicaatmateriaal of categorie III 'gebondenheid'

Beschrijving	Massal vensterbank (binnen)
Omgeving	Binnen
Primaire drager	Wandopening verticaal (raam, deur, ...)
Asbestmateriaal	Plaat, paneel, tablet - Type Massal
Bindmiddel van asbestmateriaal	Cement
Gebondenheid op basis van bindmiddel	Hecht
Hoeveelheid (oppervlakte - dikte - aantal)	<ul style="list-style-type: none"> • 0,20 m² - 2,98 cm - 1 stuk
Totaal volume	0,006 m ³
Eenvoudig bereikbaar	Ja
Bevestigingswijze	<ul style="list-style-type: none"> • Verlijmd, ingegoten, versmeerd
Identificatiemethode	Vaststelling zonder monsternamen
Destructieve handeling voor identificatie	Nee
Opmerking	De vermelde oppervlaktes, diktes, gewichten en volumes betreffen een beredeneerde schatting. Er worden geen rechten verleend aan deze oppervlaktes/diktes/volumes.

- Zorg voor een veilig beheer. Vermijd het beschadigen van het asbestmateriaal. Controleer de toestand jaarlijks op wijzigingen.

- Eenvoudige handelingen: mag via doe-het-zelf of door werknemer(s) met opleidingsattest eenvoudige handelingen
De dorpels of tabletten kunnen voorzichtig losgebeiteld worden, zonder de toepassing zelf te breken, extra bevochtigen om stof te voorkomen.

Standaard dragen van de nodige wegwerp beschermingsmiddelen FFP 3 masker, handschoenen en tyvec CAT III type 5-6.

Verpakken in plastic folie en afvoeren naar het containerpark als hechtgebonden asbestafval.

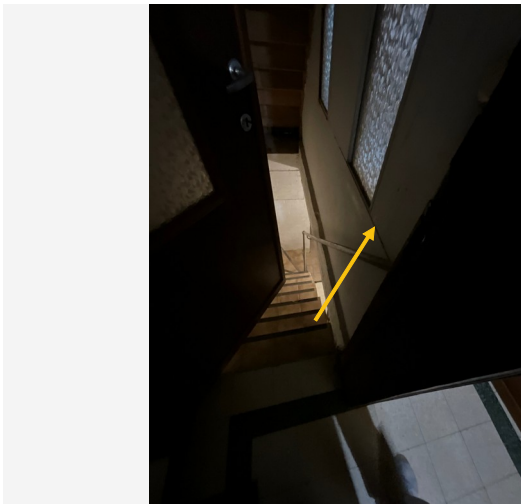
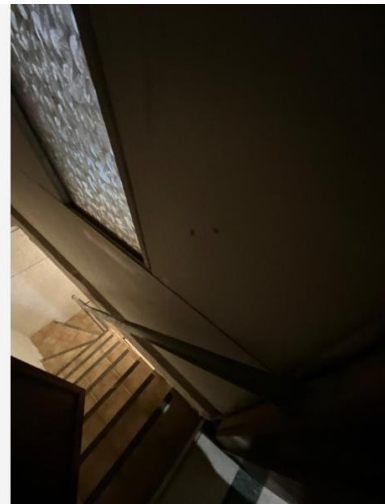
Eindbeoordeling materiaalrisico	Laag materiaalrisico en/of verlaagde kans op vezelvrijgave
Opmerking	De toepassing is in relatief goede staat.

Gebondenheid	Categorie 1: hechtgebonden in oorsprong
Asbestsoort (vezeltype)	Alleen chrysotiel
Asbestconcentratie	Laag (< 50%)
Afschermingsgraad van het gehele materiaal	Geheel of deels (ook) vrij aan de binnenlucht
Toestand van het materiaal	Licht beschadigd, licht verweerd. Intact calciumsilicaatmateriaal of categorie III 'gebondenheid'

#	Type	Referentie	Resultaat
5.1	Puntmonster	2	Chrysotiel

Beschrijving	Wandbekleding (binnen) (staal)
Omgeving	Binnen
Primaire drager	Binnenwand
Asbestmateriaal	Plaat, paneel, tablet - Type Menuiserite
Bindmiddel van asbestmateriaal	Cement
Gebondenheid op basis van bindmiddel	Hecht
Hoeveelheid (oppervlakte - dikte - aantal)	• 0,20 m ² - 2,00 cm - 1 stuk
Totaal volume	0,004 m ³
Eenvoudig bereikbaar	Ja
Bevestigingswijze	• Genageld, geniet
Identificatiemethode	Vaststelling met monstername
Destructieve handeling voor identificatie	Nee
Opmerking	De vermelde oppervlaktes, diktes, gewichten en volumes betreffen een beredeneerde schatting. Er worden geen rechten verleend aan deze oppervlaktes/diktes/volumes.

- Zorg voor een veilig beheer. Vermijd het beschadigen van het asbestmateriaal. Controleer de toestand jaarlijks op wijzigingen.

gebruik beschermingsmiddelen FFP 3 masker , handschoenen en tyvec CAT III type 5-6 . Maak de platen voorzichtig los zonder te breken , verpak dubbel met plastic folie. Als hechtgebonden afval naar het containerpark brengen.

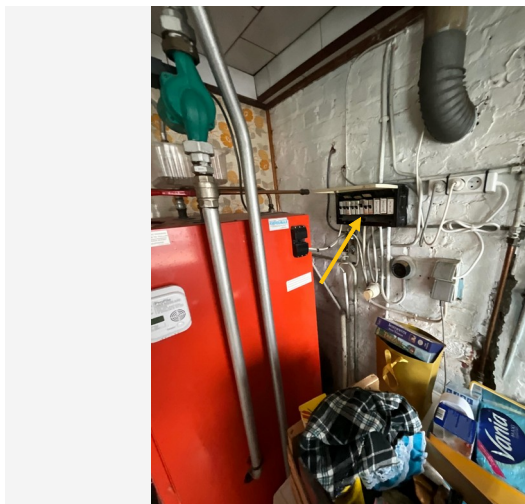
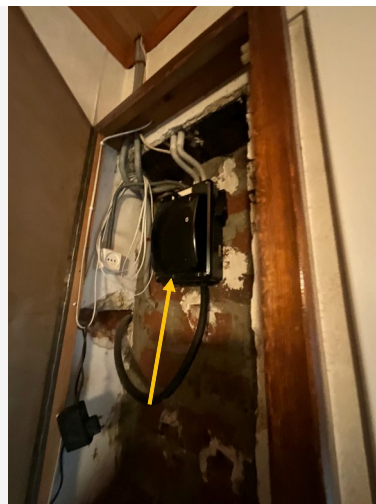
Eindbeoordeling materiaalrisico	Laag materiaalrisico en/of verlaagde kans op vezelvrijgave
---------------------------------	--

Gebondenheid	Categorie 1: hechtgebonden in oorsprong
Asbestsoort (vezeltype)	Crocidoliet aanwezig
Asbestconcentratie	Laag (< 50%)
Afschermingsgraad van het gehele materiaal	Geheel of deels (ook) vrij aan de binnenlucht
Toestand van het materiaal	Onbeschadigd, niet verweerd

Beschrijving	Bakelieten zekeringskast
Omgeving	Binnen
Primaire drager	Communicatie en elektrische infrastructuur en uitrusting
Asbestmateriaal	Plaat, paneel, tablet - Type Bakeliet
Bindmiddel van asbestmateriaal	Kunststof of -hars
Gebondenheid op basis van bindmiddel	Hecht
Hoeveelheid (oppervlakte - dikte - aantal)	<ul style="list-style-type: none"> • 0,20 m² - 10,00 cm - 1 stuk
Totaal volume	0,02 m ³
Eenvoudig bereikbaar	Ja
Bevestigingswijze	<ul style="list-style-type: none"> • Geschroefd
Identificatiemethode	Vaststelling zonder monsternamen
Destructieve handeling voor identificatie	Nee
Opmerking	<p>De doorgegeven aantallen zijn een schatting, het is mogelijk dat er meerdere bakeliet toepassingen aanwezig zijn.</p> <p>Het is moeilijk te bepalen of de bakeliettoepassingen in de woning ook effectief asbesthoudend zijn (het kan ook gaan om de asbestvrije variant).</p> <p>-Er werd geen monster genomen omw beschadiging aan een elektrisch gerelateerde toepassing, extra controle bij verwijdering van het verdacht materiaal. Vermoedelijk zullen de toepassingen verwijderd worden bij aanpassing van het elektriciteitsnetwerk.</p> <p>Let op! De meterkast is waarschijnlijk eigendom van Fluvius. In dat geval mag u deze niet zelf verwijderen. Neem bij vragen contact op met Fluvius.</p>

- Zorg voor een veilig beheer. Vermijd het beschadigen van het asbestmateriaal. Controleer de toestand jaarlijks op wijzigingen.

- Eenvoudige handelingen: mag via doe-het-zelf of door werknemer(s) met opleidingsattest eenvoudige handelingen
Schakelaars, stopcontacten en andere gelijkaardige toepassingen kunnen eenvoudig losgeschroefd worden --> EH doe-het-zelf.

Afgesloten of verzegelde kast --> EH opgeleid technieker personeel 8u basisopleiding asbest.

Standaard dragen van de nodige wegwerp beschermingsmiddelen FFP 3 masker , handschoenen en tyvec CAT III type 5-6. Dubbel verpakken en als hechtgebonden afval naar het containerpark brengen.

Tellerkast : De toepassing dient verwijderd te worden door de netbeheerder, vermoedelijk word dit uitgevoerd wanneer de oude meterkast vervangen word door een digitale meter.

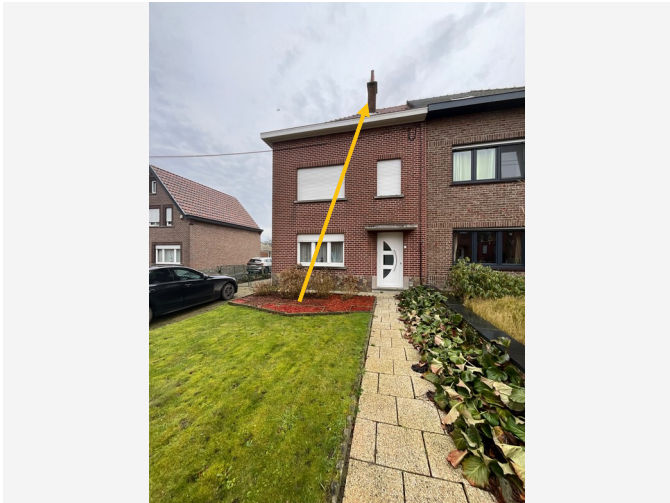
Situeringsfoto

Tijdelijke beperking

Reden: Het te onderzoeken materiaal situeert zich hoger dan 3,50 m te rekenen vanaf een veilige ondergrond

Uitleg van de asbestdeskundige: Tijdelijke beperking: Bij werken (dak of reiniging schouw) kan een stelling geplaatst worden of een hoogtewerker gebruikt worden, het is niet duidelijk of er asbestverdachte materialen aanwezig zijn in de schouw.

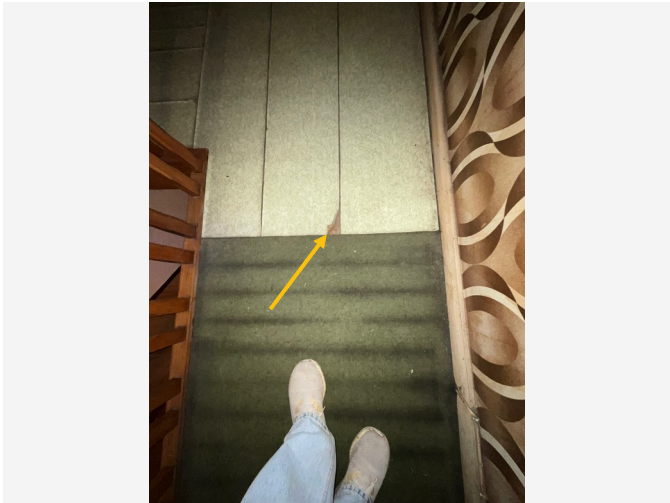
Volgens expertise kunnen we deze vinyl vloerzeilen als niet asbest verdacht beschouwen (soepel en flexibel van structuur.)

(onderkant met jute/koord)

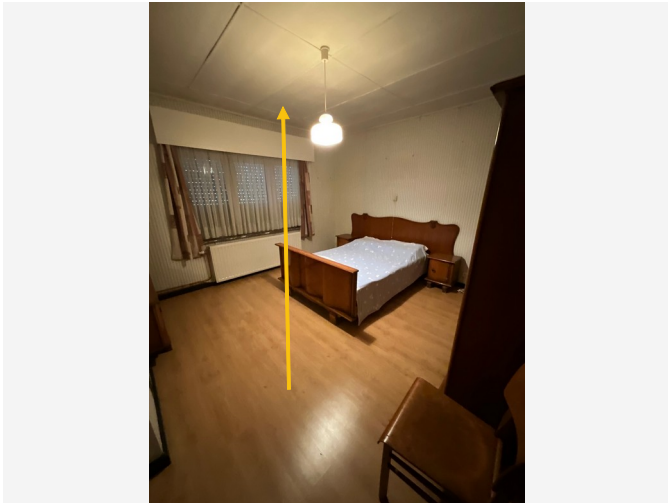
De plafonds van deze ruimtes zijn afgewerkt met valse plafonds in plaatmateriaal. Het is niet duidelijk of er pleisterwerk aanwezig is achter deze valse plafonds, het is aangewezen om bijkomend onderzoek uit te voeren bij werken.

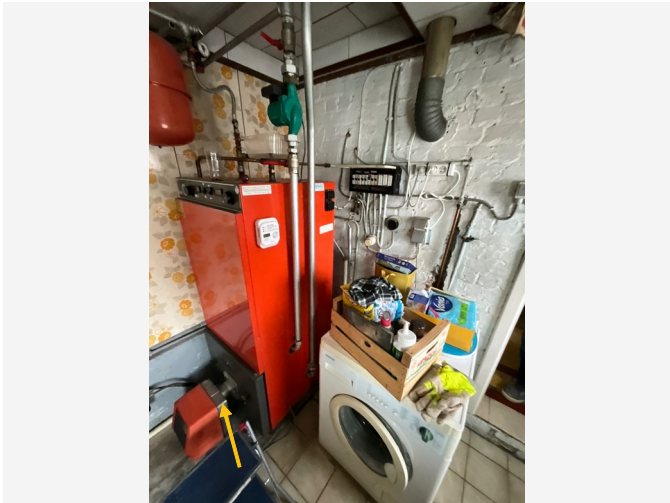
Het bouwjaar is niet teruggevonden en het exact gebruik van asbesthoudend materiaal is niet gekend. Laat de ketel controleren door een opgeleid technieker (basis 8 u asbest) tijdens het onderhoud.

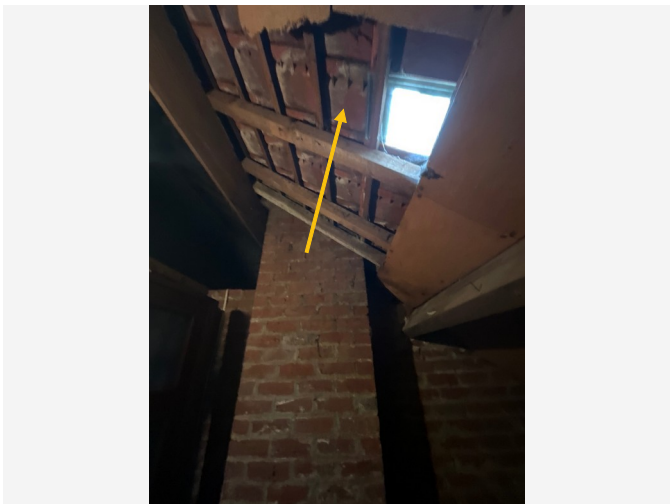
Het onderdak werd gecontroleerd en betreft rechtstreeks de dakpannen, er is geen verdacht onderdak aanwezig.

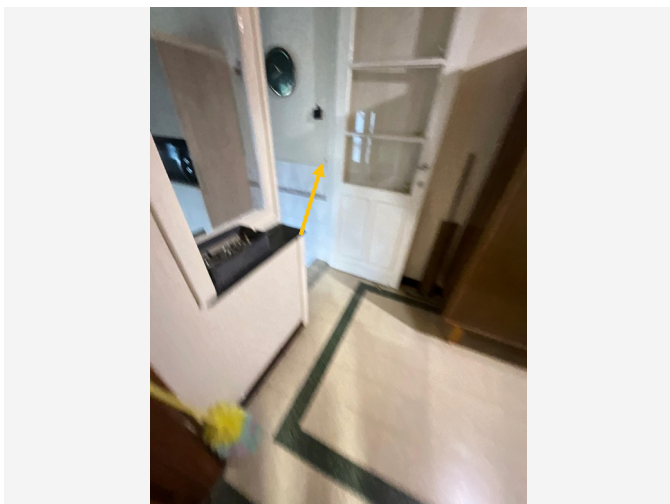
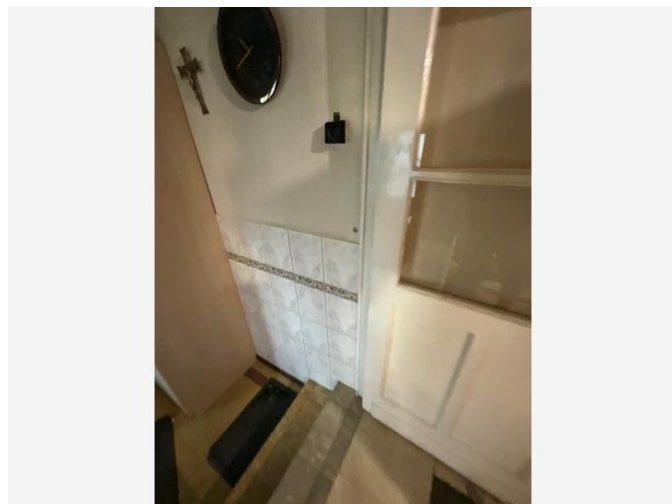
Fiche 12: Pleister muren

Geen asbest

#	Type	Referentie	Resultaat
12.1	Mengmonster	1	Geen asbest

Beschrijving	Pleister muren
Omgeving	Binnen
Primaire drager	Binnenwand
Bindmiddel van materiaal	Gips - kalk
Gebondenheid op basis van bindmiddel	Niet-hechtgebonden
Hoeveelheid (oppervlakte - dikte - aantal)	• 650,01 m ² - 3,00 cm - 1 stuk
Totaal volume	19,50 m ³
Identificatiemethode	Vaststelling met monstername
Destructieve handeling voor identificatie	Nee
Opmerking	<p>Volgens het inspectieprotocol is een monstername van het pleisterwerk verplicht om dit te identificeren als niet-asbesthoudend.</p> <p>Locatie staalnames: individuele ruimte: 1/ natte ruimte: 1 / stookplaats: 0 / traphal: 1</p> <p>De vermelde oppervlaktes en volumes betreffen een beredeneerde schatting. Er worden geen rechten verleend aan deze oppervlaktes/volumes. De dikte is een schatting die voorkomt uit de monsterplaatsen en is daarom niet altijd representatief. Er bevinden zich enkele valse wanden. Het is niet duidelijk of er pleisterwerk aanwezig is achter deze valse wanden, het is aangewezen om bijkomend onderzoek uit te voeren bij werken.</p>

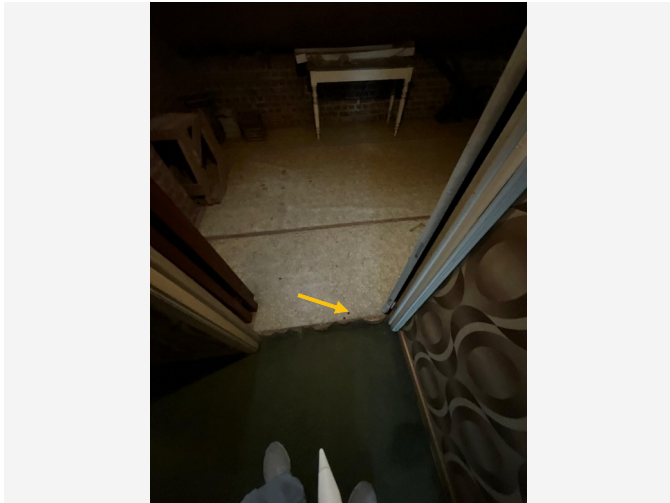
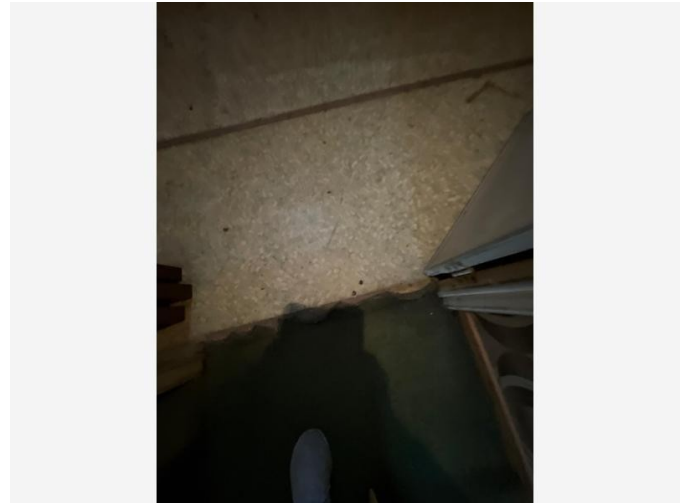
Fiche 13: Vinyl genageld (staal)

Geen asbest

#	Type	Referentie	Resultaat
13.1	Puntmonster	3	Geen asbest

Beschrijving	Vinyl genageld (staal)
Omgeving	Binnen
Primaire drager	Vloer
Bindmiddel van materiaal	Karton - papier - viltachtig
Gebondenheid op basis van bindmiddel	Niet-hechtgebonden
Hoeveelheid (oppervlakte - aantal)	• 15,00 m ² - 1 stuk
Totale oppervlakte	15,00 m ²
Identificatiemethode	Vaststelling met monstername
Destructieve handeling voor identificatie	Nee
Opmerking	<p>Volgens expertise is deze vinyl asbest-verdacht. Volgens het inspectieprotocol is een monstername van verdachte vinyl zeilen verplicht om dit te identificeren als niet-asbesthoudend. Er werd een staal genomen.</p> <p>Deze oppervlakte is een beredeneerde schatting. Er worden geen rechten verleend aan deze oppervlaktes.</p>
