# Asbestinventarisatetest

Waalborrelaan 66, 1730 Asse

Attestnummer : 20250519-000588.000

**Niet-asbestveilig**

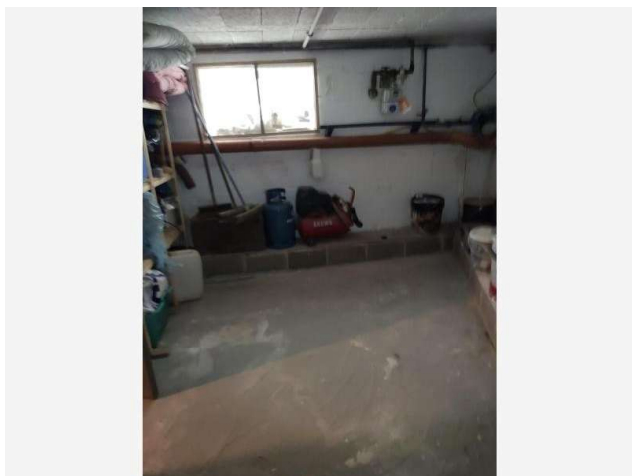
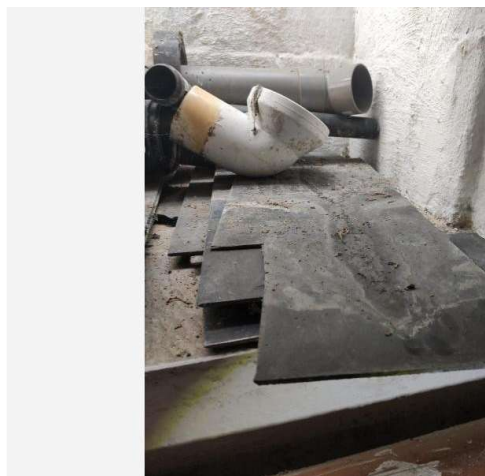
**Dringend verwijderen**

Beschrijving	Reserveleien
Type afvalstof	Betreft stock-voorraad of gedemonteerde asbestmaterialen
Aanwezige resten	Geen resten aanwezig
Omgeving	Binnen
Primaire drager	Onderdelen - stock
Asbestmaterialen	<ul style="list-style-type: none"><li>Dak- en gevelbekleding - Lei, shingle</li></ul>
Bindmiddel van asbestmateriaal	Cement
Gebondenheid op basis van bindmiddel	Hecht
Hoeveelheid (gewicht - aantal)	<ul style="list-style-type: none"><li>1,00 kg - 20 stuks</li></ul>
Totaal gewicht	20,00 kg
Eenvoudig bereikbaar	Ja
Identificatiemethode	Vaststelling zonder monstername
Opmerking	Het betreft circa 20 reserveleien in de kelder. De hoeveelheid is geschat.

- Verwijder het asbestafval.

- Eenvoudige handelingen: mag via doe-het-zelf of door werknemer(s) met opleidingsattest eenvoudige handelingen  
De toepassing mag zelf verwijderd worden onder de voorwaarden terug te vinden op:  
<https://ovam.vlaanderen.be/wie-mag-wat-verwijderen>

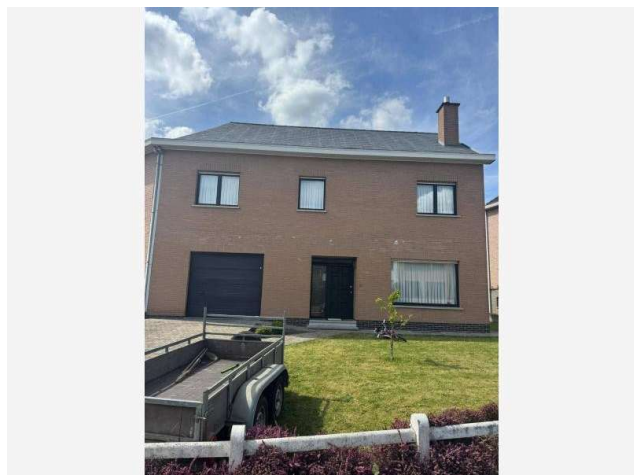
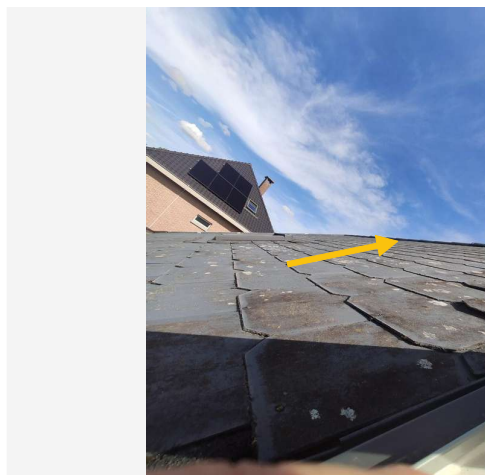
Verwijderen

Eindbeoordeling materiaalarisico	Verhoogd materiaalarisico en/of verhoogde kans op vezelvrijgave
----------------------------------	---

Gebondenheid	Categorie 1: hechtgebonden in oorsprong
Asbestsoort (vezeltype)	Crocidoliet aanwezig
Asbestconcentratie	Laag (< 50%)
Afschermingsgraad van het gehele materiaal	Geheel of deels vrij aan de buitenlucht
Toestand van het materiaal	Matig beschadigd, matig verweerd

Beschrijving	Nokpannen
Omgeving	Buiten
Primaire drager	Schuin dak
Asbestmateriaal	Dak- en gevelbekleding - Nok, windveer, boeiboord
Bindmiddel van asbestmateriaal	Cement
Gebondenheid op basis van bindmiddel	Hecht
Hoeveelheid (oppervlakte - aantal)	• 3,00 m <sup>2</sup> - 1 stuk
Totale oppervlakte	3,00 m <sup>2</sup>
Eenvoudig bereikbaar	Ja
Bevestigingswijze	• Geklemd
Identificatiemethode	Vaststelling zonder monsternamen
Destructieve handeling voor identificatie	Nee
Opmerking	Het betreft de nokpannen bovenop het schuine dak van de woning. De hoeveelheid is geschat.

- Zorg voor een veilig beheer. Vermijd het beschadigen van het asbestmateriaal. Controleer de toestand jaarlijks op wijzigingen.
- Hemelwater dat afspoelt van asbestcement daken of gevels kan asbestdeeltjes bevatten. Gebruik het enkel voor gesloten circuits (bv. spoelen toiletten). Reinig na het vervangen van het dak of de gevel de dakgoten en regenwaterput of -ton om asbesthoudend sediment of slib te verwijderen

- Eenvoudige handelingen: enkel door erkend asbestverwijderaar  
Verwijderingsvoorschriften volgens Codex over het welzijn op het werk Art. VI.3-54.

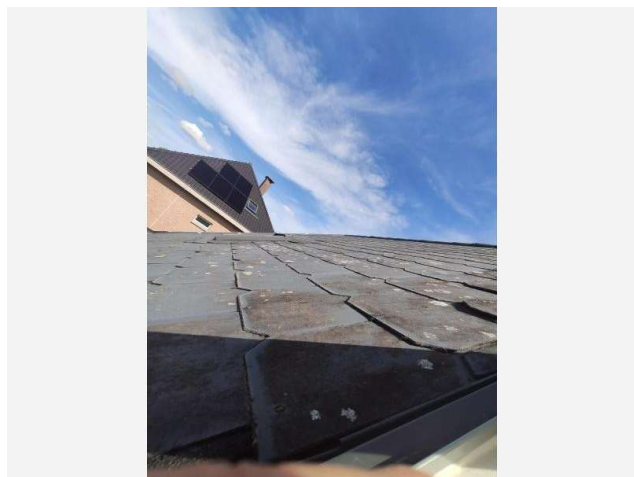
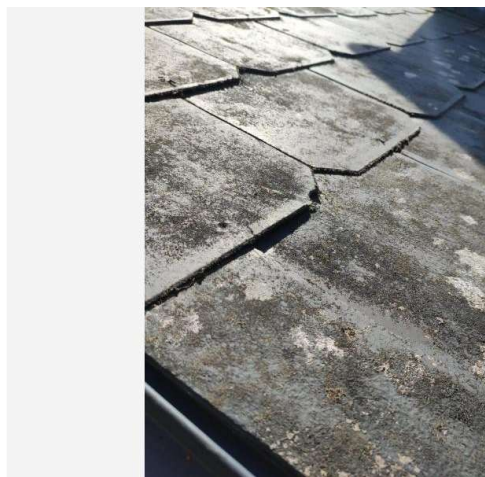
Verwijderen

Eindbeoordeling materiaalarisico	Verhoogd materiaalarisico en/of verhoogde kans op vezelvrijgave
----------------------------------	---

Gebondenheid	Categorie 1: hechtgebonden in oorsprong
Asbestsoort (vezeltype)	Alleen chrysotiel
Asbestconcentratie	Laag (< 50%)
Afschermingsgraad van het gehele materiaal	Geheel of deels vrij aan de buitenlucht
Toestand van het materiaal	Matig beschadigd, matig verweerd

Beschrijving	Dakleien
Omgeving	Buiten
Primaire drager	Schuin dak
Asbestmateriaal	Dak- en gevelbekleding - Lei, shingle
Bindmiddel van asbestmateriaal	Cement
Gebondenheid op basis van bindmiddel	Hecht
Hoeveelheid (oppervlakte - aantal)	• 105,00 m <sup>2</sup> - 1 stuk
Totale oppervlakte	105,00 m <sup>2</sup>
Eenvoudig bereikbaar	Ja
Bevestigingswijze	• Geklemd
Identificatiemethode	Vaststelling met monstername
Destructieve handeling voor identificatie	Nee
Opmerking	Het betreft de leien op het schuine dak. De hoeveelheid is geschat.

- Zorg voor een veilig beheer. Vermijd het beschadigen van het asbestmateriaal. Controleer de toestand jaarlijks op wijzigingen.
- Hemelwater dat afspoelt van asbestcement daken of gevels kan asbestdeeltjes bevatten. Gebruik het enkel voor gesloten circuits (bv. spoelen toiletten). Reinig na het vervangen van het dak of de gevel de dakgoten en regenwaterput of -ton om asbesthoudend sediment of slib te verwijderen

- Eenvoudige handelingen: enkel door erkend asbestverwijderaar  
Verwijderingsvoorschriften volgens Codex over het welzijn op het werk Art. VI.3-54.

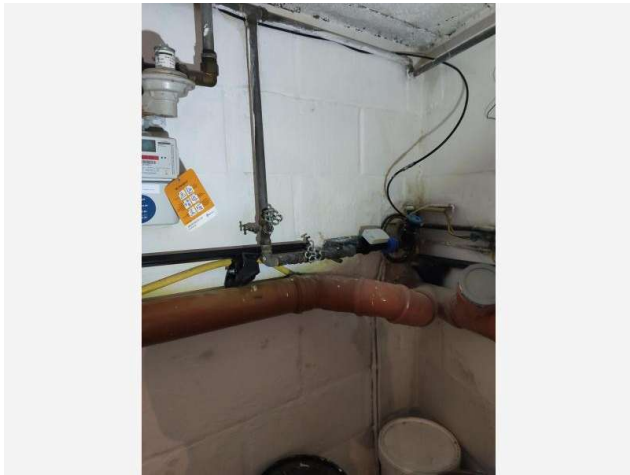
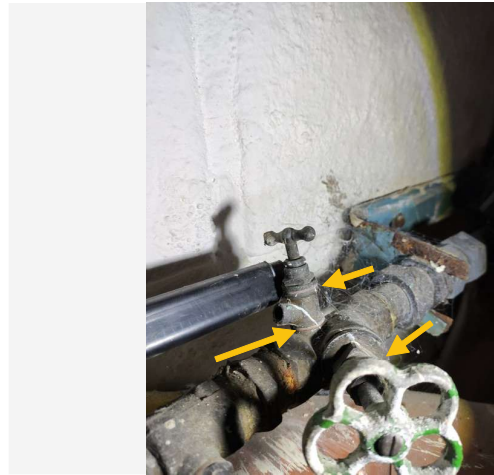
Verwijderen

Eindbeoordeling materiaalisico	Laag materiaalisico en/of verlaagde kans op vezelvrijgave
--------------------------------	---

Gebondenheid	Categorie 2: niet-hechtgebonden met matrix
Asbestsoort (vezeltype)	Alleen chrysotiel
Asbestconcentratie	Hoog ( $\geq 50\%$ )
Afschermingsgraad van het gehele materiaal	Enkel randen niet afgeschermd maar geen contact met binnenluchtstromen
Toestand van het materiaal	Licht beschadigd, licht verweerd. Intact calciumsilicaatmateriaal of categorie III 'gebondenheid'

Beschrijving	Afdichtingen kraantjes kelder
Omgeving	Binnen
Primaire drager	Sanitaire infrastructuur en uitrusting (toe- en afvoer)
Asbestmateriaal	Pakking, dichting
Bindmiddel van asbestmateriaal	Karton - papier - viltachtig
Gebondenheid op basis van bindmiddel	Niet-hechtgebonden
Hoeveelheid (gewicht - aantal)	<ul style="list-style-type: none"><li>0,05 kg - 3 stuks</li></ul>
Totaal gewicht	0,15 kg
Eenvoudig bereikbaar	Ja
Bevestigingswijze	<ul style="list-style-type: none"><li>Geklemd</li></ul>
Identificatiemethode	Vaststelling zonder monstername
Destructieve handeling voor identificatie	Nee
Opmerking	Het betreft de afdichtingen van circa 3 kraantjes in de kelder. De hoeveelheid is geschat.

- Zorg voor een veilig beheer. Vermijd het beschadigen van het asbestmateriaal. Controleer de toestand jaarlijks op wijzigingen.

- Eenvoudige handelingen: enkel door erkend asbestverwijderaar  
Verwijderingsvoorschriften volgens Codex over het welzijn op het werk Art. VI.3-54.

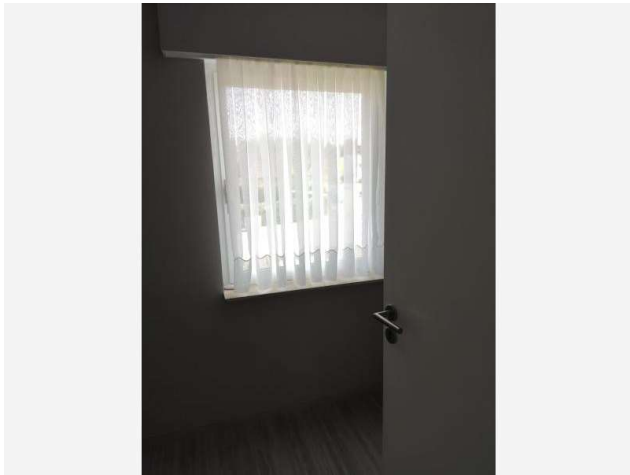
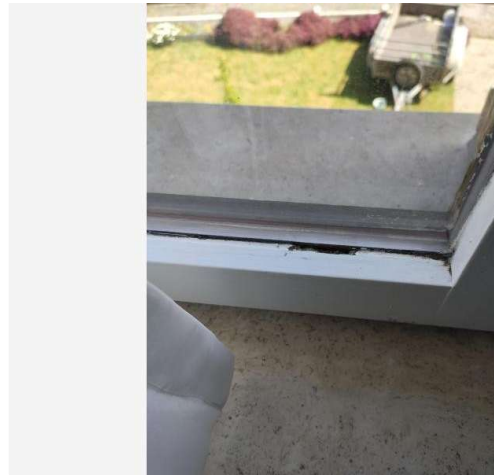
Zorgvuldig beheren

Eindbeoordeling materiaalrisico	Laag materiaalrisico en/of verlaagde kans op vezelvrijgave
---------------------------------	--

Gebondenheid	Categorie 1: hechtgebonden in oorsprong
Asbestsoort (vezeltype)	Alleen chrysotiel
Asbestconcentratie	Laag (< 50%)
Afschermingsgraad van het gehele materiaal	Geheel of deels (ook) vrij aan de binnenlucht
Toestand van het materiaal	Licht beschadigd, licht verweerd. Intact calciumsilicaatmateriaal of categorie III 'gebondenheid'

<b>Beschrijving</b>	Afdichting ramen tussen glas en profiel
<b>Omgeving</b>	Grenst aan binnen- en buitenlucht
<b>Primaire drager</b>	Wandopening verticaal (raam, deur, ...)
<b>Asbestmateriaal</b>	In-situ afwerkingslagen - Pasta, stopverf, voegsel, stopsel, vulsel, mastiek, kitten, ...
<b>Bindmiddel van asbestmateriaal</b>	Kitten, mastiek, pasta
<b>Gebondenheid op basis van bindmiddel</b>	Hecht
<b>Hoeveelheid (gewicht - aantal)</b>	<ul style="list-style-type: none"> <li>• 0,15 kg - 6 stuks</li> </ul>
<b>Totaal gewicht</b>	0,90 kg
<b>Eenvoudig bereikbaar</b>	Ja
<b>Bevestigingswijze</b>	<ul style="list-style-type: none"> <li>• Verlijmd, ingegoten, versmeerd</li> </ul>
<b>Identificatiemethode</b>	Vaststelling met monstername
<b>Destructieve handeling voor identificatie</b>	Nee
<b>Opmerking</b>	Het betreft de mastiek tussen het glas en het profiel van de ramen op het 1ste verdiep, in de woonkamer en in de keuken. De hoeveelheid is geschat.

- Zorg voor een veilig beheer. Vermijd het beschadigen van het asbestmateriaal. Controleer de toestand jaarlijks op wijzigingen.

- Eenvoudige handelingen: enkel door erkend asbestverwijderaar  
Verwijderingsvoorschriften volgens Codex over het welzijn op het werk Art. VI.3-54.

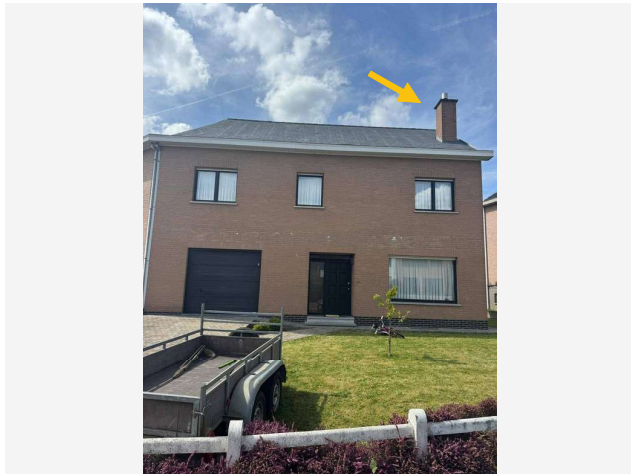
Situeringsfoto

**Reden:** Het te onderzoeken materiaal situeert zich hoger dan 3,50 m te rekenen vanaf een veilige ondergrond

**Uitleg van de asbestdeskundige:** Het is niet mogelijk om de binnenzijde van de gemetselde schouw te onderzoeken, daar de opening zich hoger dan 3,50 meter vanaf een veilige ondergrond situeert.

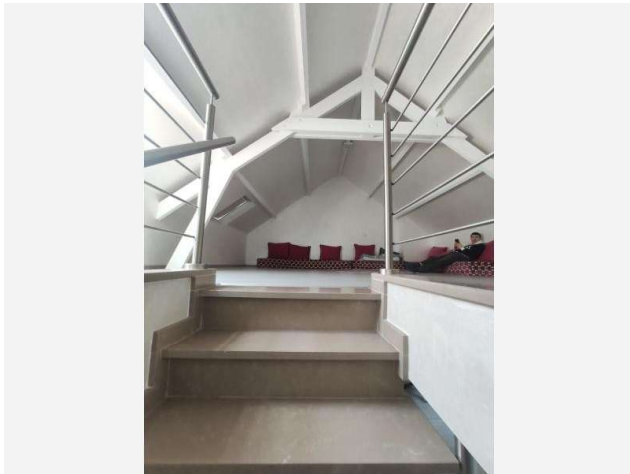
Situeringsfoto

**Reden:** Er is geen volledige risicobeoordeling mogelijk

**Uitleg van de asbestdeskundige:** Het is niet mogelijk om het onderdak te controleren, daar de zolder volledig afgewerkt is en het onderdak zich hoger dan 3,50 meter vanaf een veilige ondergrond situeert.

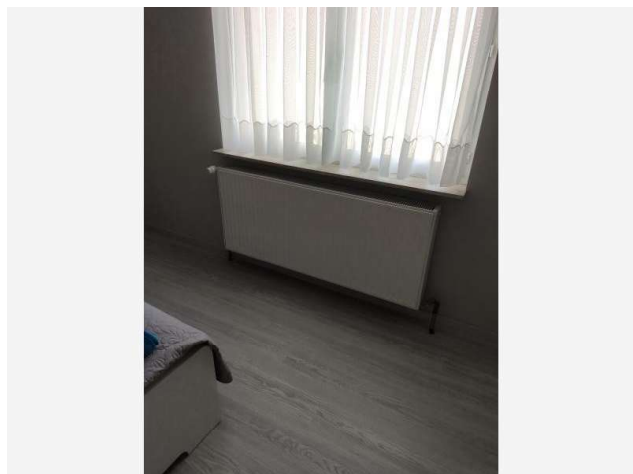
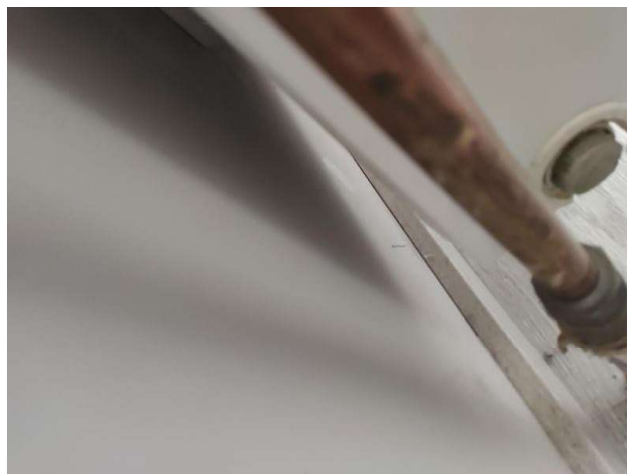
## Fiche 8: Pleisterwerk muren

Geen asbest

#	Type	Referentie	Resultaat
8.1	Mengmonster	4735	Geen asbest

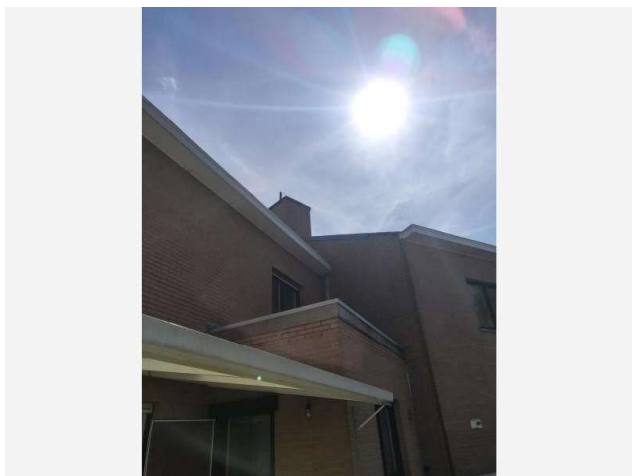
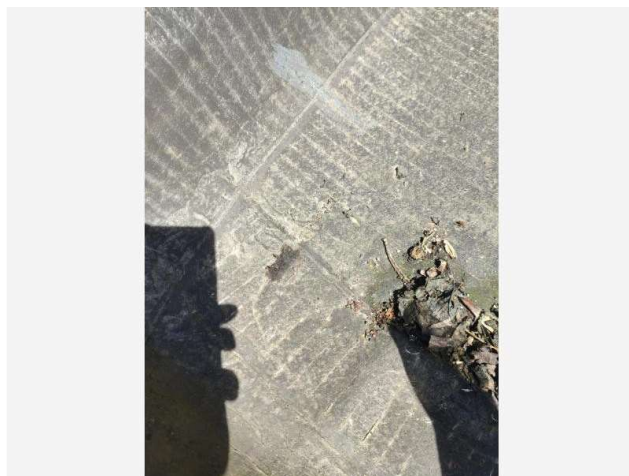
## Fiche 9: Roofing plat dak

Geen asbest

#	Type	Referentie	Resultaat
9.1	Puntmonster	4739	Geen asbest

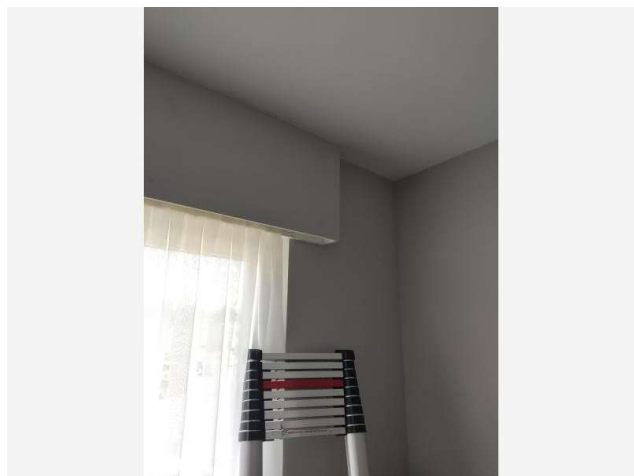
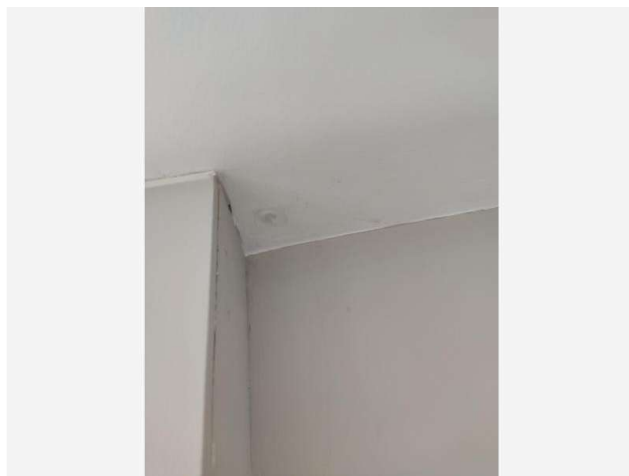
## Fiche 10: Pleisterwerk plafonds

Geen asbest

#	Type	Referentie	Resultaat
10.1	Mengmonster	4736	Geen asbest
