# Asbestinventarisatetest

Europaplein 41/10, 3620 Lanaken

Attestnummer : **20250526-000143.000**

Uitgegeven op : **26.05.2025**

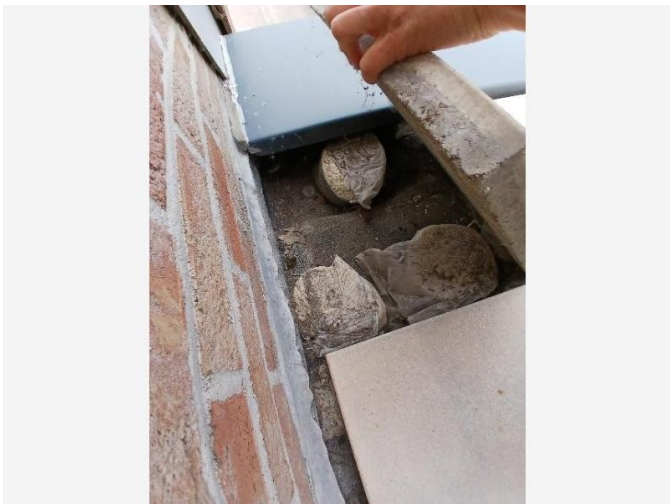
Vrije foto

Volgens het aangeleverde lastenboek is het balkon uitgevoerd in een waterdichte prefabbak geheel in glad beton of in uitvoering ter plaatse gestort met tegelafwerking.

Volgens de vaststellingen ter plaatse is bovenop de beton een roofinglaag aangebracht.

Het balkon behoort tot de gemeenschappelijke delen en dient bij de opmaak van het asbestattest van de gemeenschappelijke delen verder onderzocht te worden.

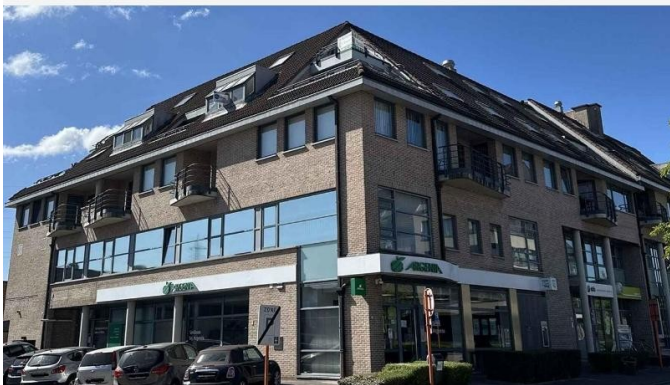
Vrije foto

Het dak behoort tot de gemeenschappelijke delen en dient bij de opmaak van het asbestattest van de gemeenschappelijke delen verder onderzocht te worden. Volgens het aangeleverde lastenboek bestaat het onderdak uit gewapende PVC-folie, een niet-asbestverdacht materiaal.

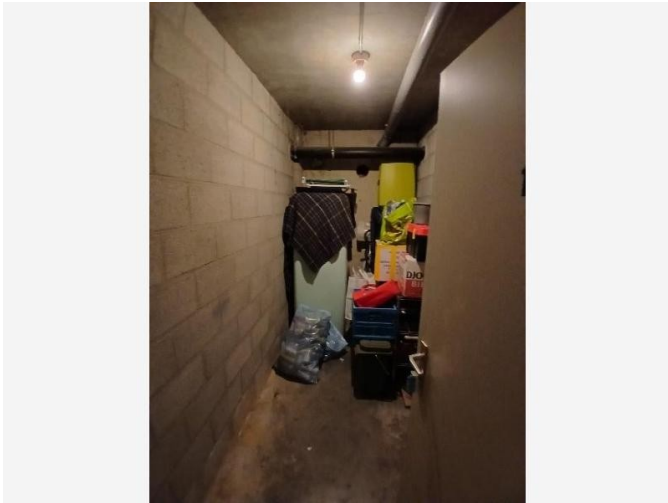
Vrije foto

Op het moment van de inspectie zijn er geen zichtbare asbestverdachte materialen aangetroffen in de kelderberging en de garage.

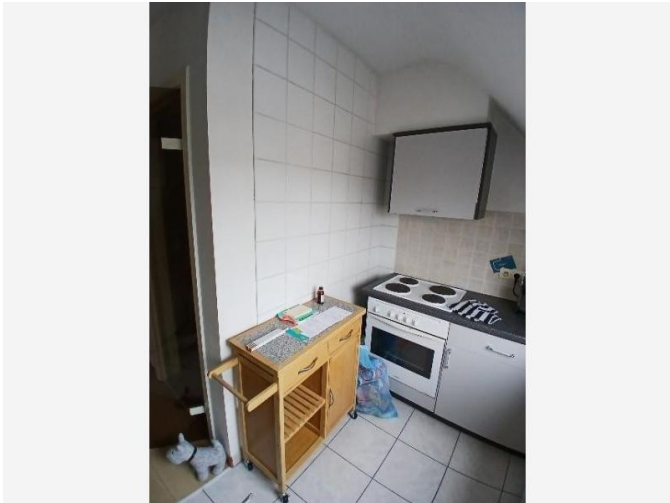
Vrije foto

Gezien de leeftijd zijn de faience muurtegels in de badkamer + keuken, alsook de bevestigingslijm, mogelijk asbesthoudend. Bij werken of afbraak dient dit verder onderzocht te worden (destructief).

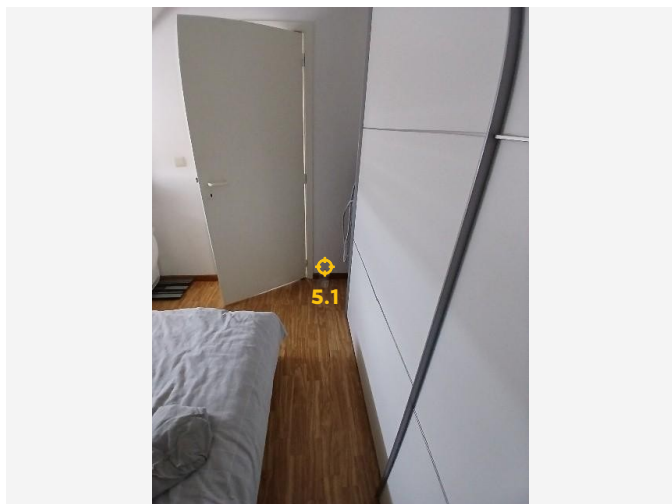
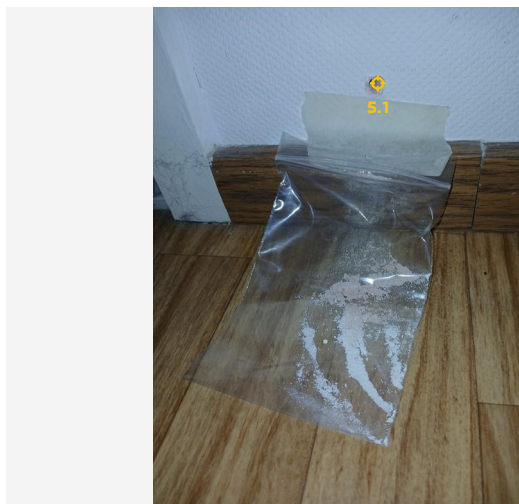
## Fiche 5: Pleisterwerk muren

Geen asbest

#	Type	Referentie	Resultaat
5.1	Mengmonster	S1 Pleisterwerk muren	Geen asbest

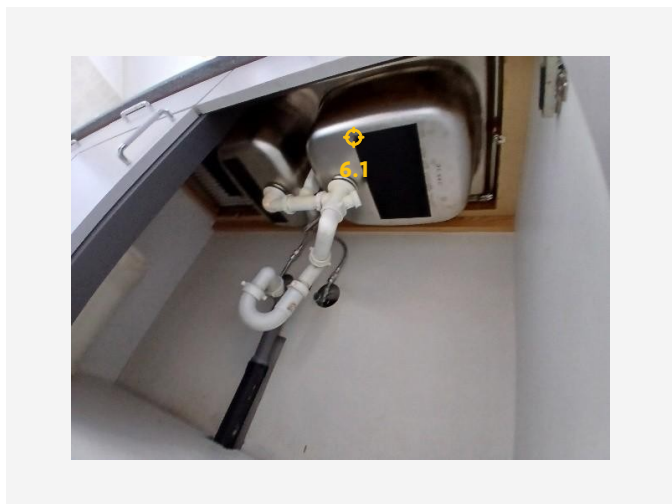
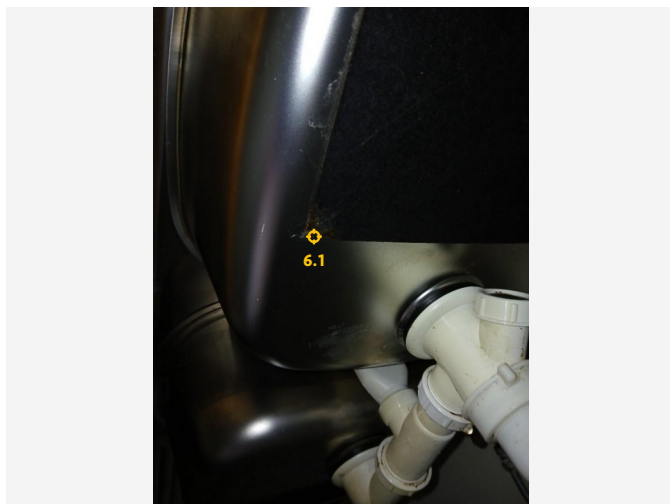
## Fiche 6: Antidreun wasbak keuken

Geen asbest

#	Type	Referentie	Resultaat
6.1	Puntmonster	S3 Antidreun wasbak keuken	Geen asbest

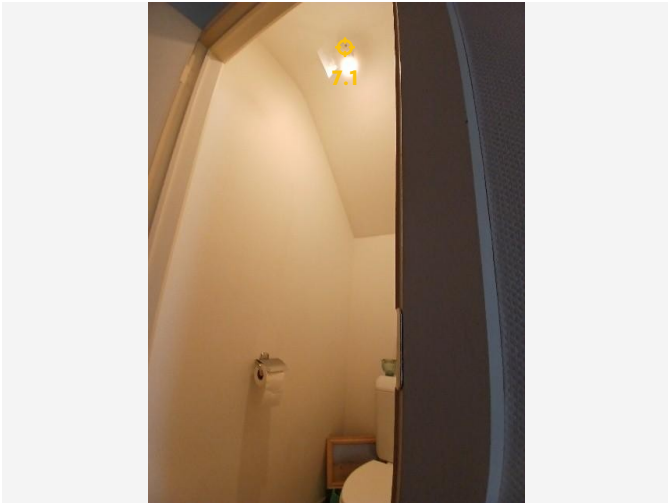
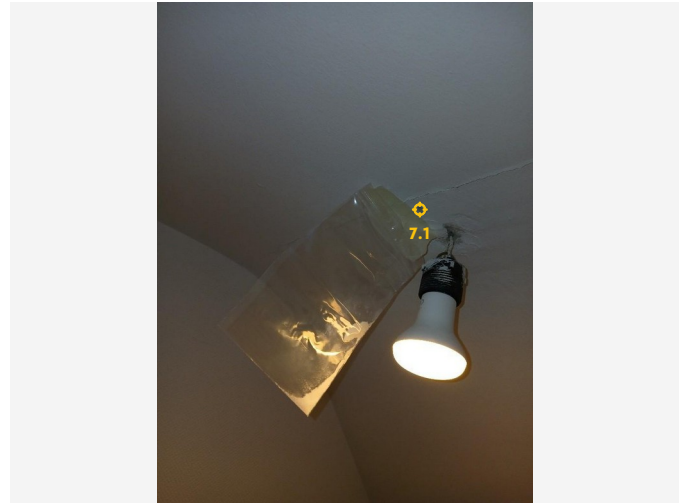
## Fiche 7: Pleisterwerk plafond

Geen asbest

#	Type	Referentie	Resultaat
7.1	Mengmonster	S2 Pleisterwerk plafond	Geen asbest
