# Asbestinventarisatetest

Elzenstraat 35, 1982 Zemst

Attestnummer : **20250506-000248.000**

Uitgegeven op : **06.05.2025**

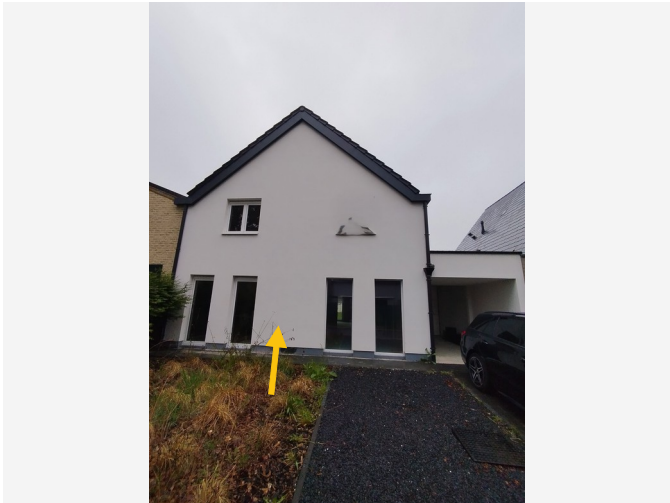
Vrije foto

Deze crepi gevel werd geplaatst na 2009, Zie bewijsdocument in bijlage. Deze gevel is niet asbest-verdacht.

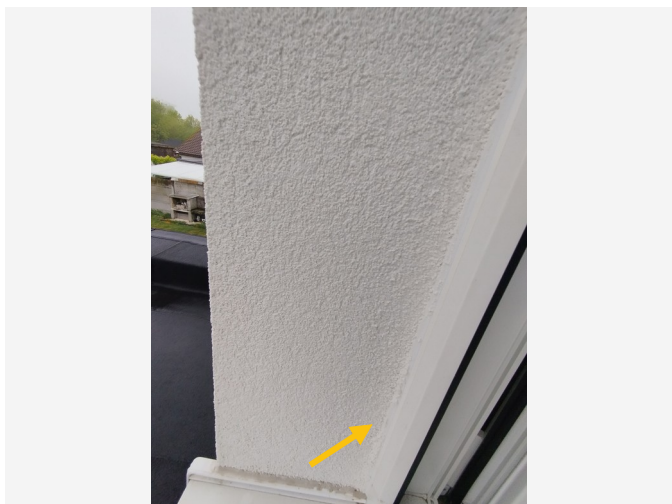
Vrije foto

De mastiek werd gecontroleerd en als niet-asbesthoudend beschouwd. (zacht en elastisch).

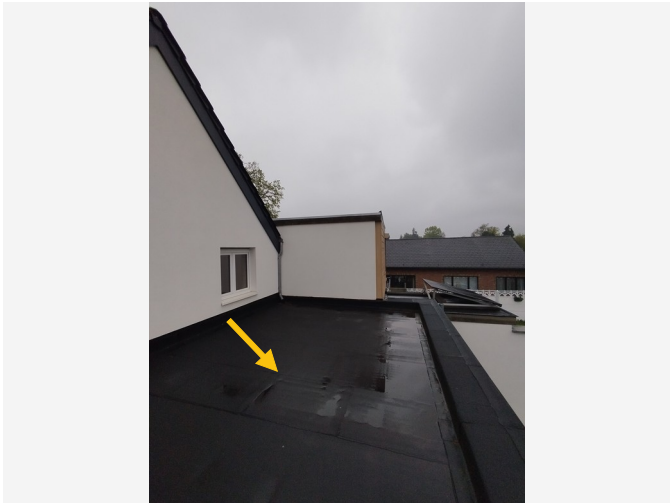
Vrije foto

De roofing werd geplaatst in 2024. Deze is niet-asbetsverdacht. De bewijzen zijn bijgevoegd in bijlage.

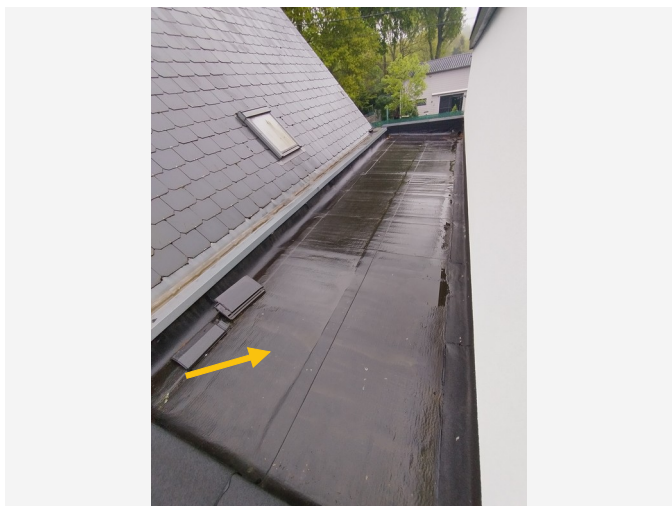
Vrije foto

Het plat dak werd gecontroleerd, er ligt EPDM op het plat dak, dit is niet asbest-verdacht. Het is mogelijk dat er wel nog verdachte onderlagen aanwezig zijn. Deze dienen gecontroleerd te worden bij renovatie.

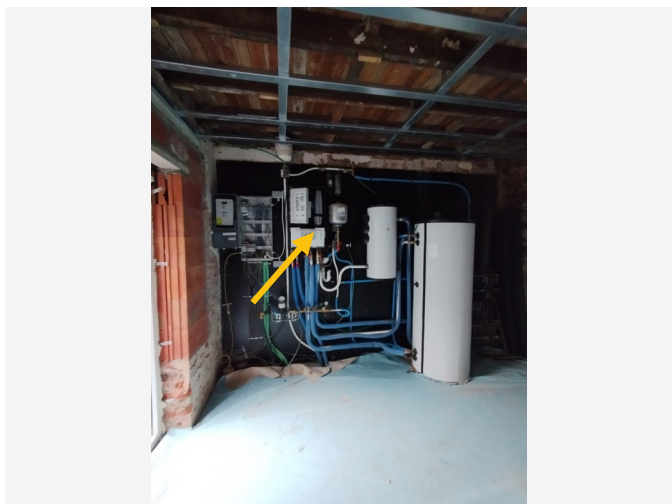
Vrije foto

De CV-ketel is van het jaar 2022. De ketel is hierdoor niet asbest-verdacht. Dit is verkregen via het typenummer.

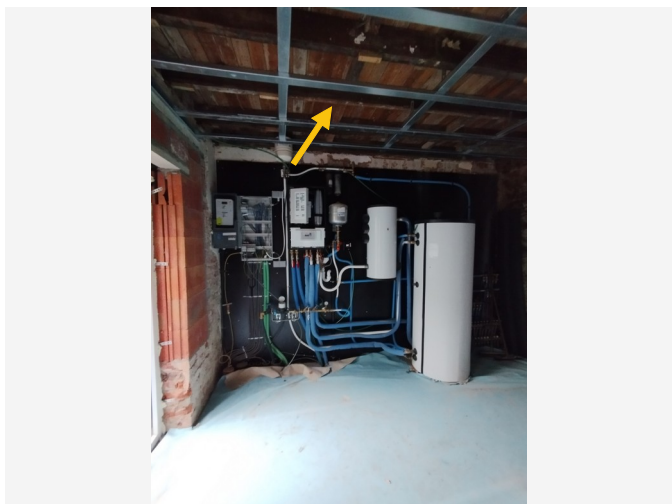
Vrije foto

De plafonds van deze ruimtes zijn afgewerkt met valse plafonds in plaatmateriaal. Deze platen zijn niet-asbestverdacht. Het is niet duidelijk of er pleisterwerk aanwezig is achter deze valse plafonds, het is aangewezen om bijkomend onderzoek uit te voeren bij werken.

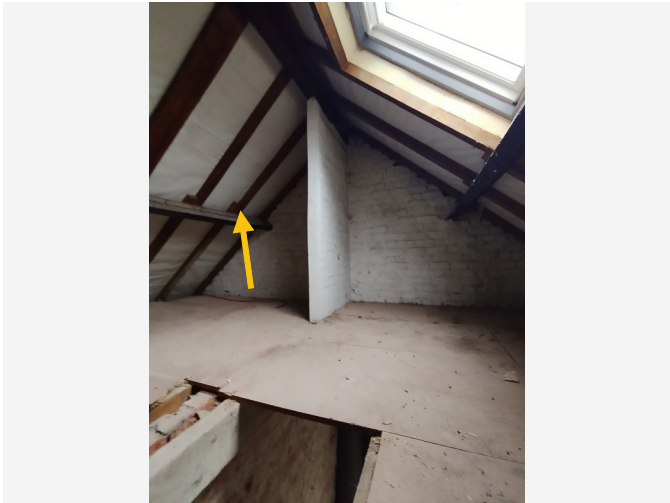
Vrije foto

Het onderdak van de woning is niet vast te stellen. De zolderverdieping is afgewerkt met plaatmateriaal en het was niet mogelijk om de dakpannen op te heffen.

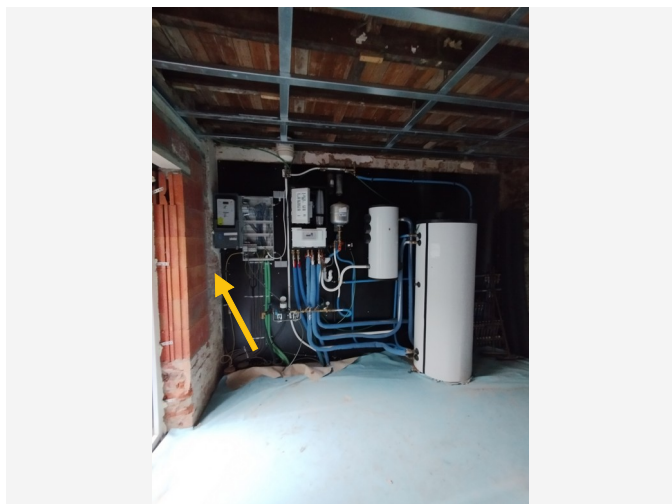
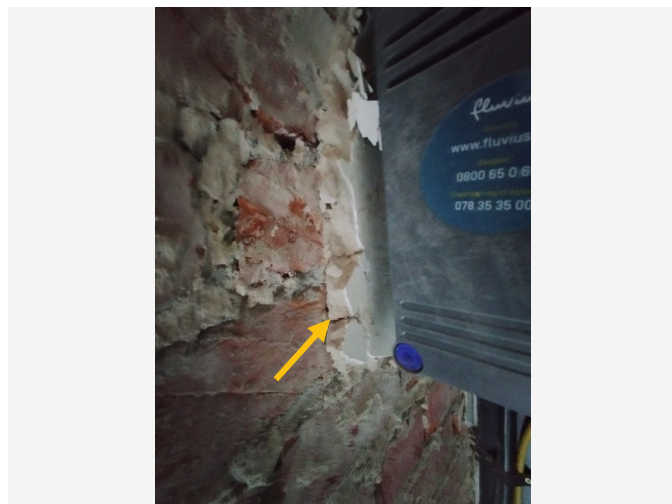
## Fiche 8: Pleisterwerk wanden

Geen asbest

#	Type	Referentie	Resultaat
8.1	Mengmonster	1	Geen asbest
