Asbestinventarisatetest

Kloosterbergstraat 14, 1600 Sint-Pieters-Leeuw

Attestnummer : 20250415-000392.000

Asbestveilig (maar niet asbestvrij)

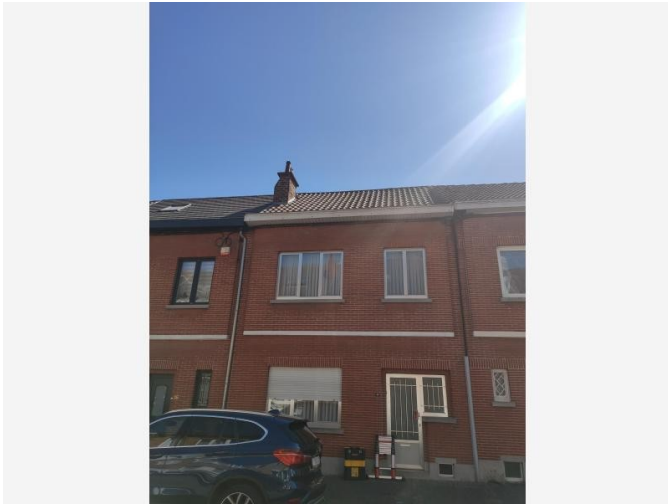
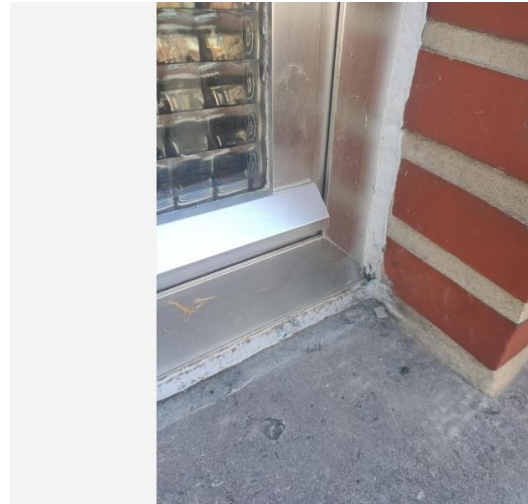
Het asbestmateriaal valt onder de mijlpaal van 2040.

Eindbeoordeling materiaalrisico	Laag materiaalrisico en/of verlaagde kans op vezelvrijgave
---------------------------------	--

Gebondenheid	Categorie 1: hechtgebonden in oorsprong
Asbestsoort (vezeltype)	Alleen chrysotiel
Asbestconcentratie	Laag (< 50%)
Afschermingsgraad van het gehele materiaal	Geheel of deels vrij aan de buitenlucht
Toestand van het materiaal	Licht beschadigd, licht verweerd. Intact calciumsilicaatmateriaal of categorie III 'gebondenheid'

#	Type	Referentie	Resultaat
1.1	Puntmonster	4543	Chrysotiel

Beschrijving	Afdichtingskit ramen voorgevel
Omgeving	Buiten
Primaire drager	Wandopening verticaal (raam, deur, ...)
Asbestmateriaal	In-situ afwerkingslagen - Pasta, stopverf, voegsel, stopsel, vulsel, mastiek, kitten, ...
Bindmiddel van asbestmateriaal	Kitten, mastiek, pasta
Gebondenheid op basis van bindmiddel	Hecht
Hoeveelheid (gewicht - aantal)	<ul style="list-style-type: none">• 0,25 kg - 5 stuks
Totaal gewicht	1,25 kg
Eenvoudig bereikbaar	Ja
Bevestigingswijze	<ul style="list-style-type: none">• Verlijmd, ingegoten, versmeerd
Identificatiemethode	Vaststelling met monstername
Destructieve handeling voor identificatie	Nee
Opmerking	Het betreft het afdichtingsmateriaal tussen het kader en de muur van de ramen aan de voorgevel, langs de buitenzijde. De hoeveelheid is geschat.

- Zorg voor een veilig beheer. Vermijd het beschadigen van het asbestmateriaal. Controleer de toestand jaarlijks op wijzigingen.

- Eenvoudige handelingen: enkel door erkend asbestverwijderaar
Verwijderingsvoorschriften volgens Codex over het welzijn op het werk Art. VI.3-54.

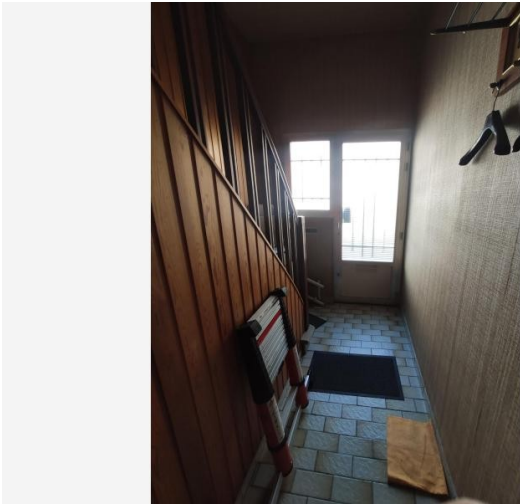
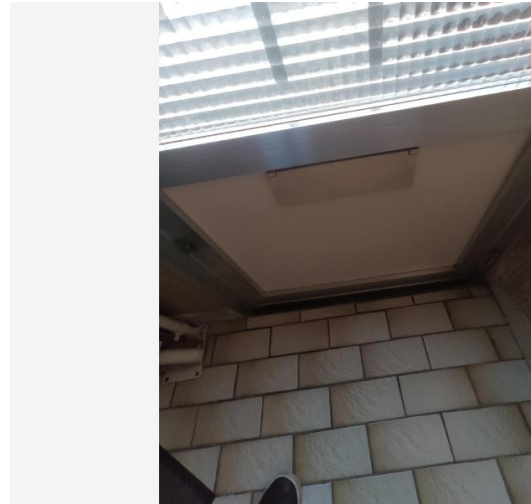
Het asbestmateriaal valt onder de mijlpaal van 2040.

Eindbeoordeling materiaalrisico	Laag materiaalrisico en/of verlaagde kans op vezelvrijgave
---------------------------------	--

Gebondenheid	Categorie 1: hechtgebonden in oorsprong
Asbestsoort (vezeltype)	Crocidoliet aanwezig
Asbestconcentratie	Laag (< 50%)
Afschermingsgraad van het gehele materiaal	Geheel of deels (ook) vrij aan de binnenlucht
Toestand van het materiaal	Onbeschadigd, niet verweerd

Beschrijving	Glasalplaat voor- en achterdeur
Omgeving	Grenst aan binnen- en buitenlucht
Primaire drager	Wandopening verticaal (raam, deur, ...)
Asbestmateriaal	Plaat, paneel, tablet - Geëmailleerd, type Glasal
Bindmiddel van asbestmateriaal	Cement
Gebondenheid op basis van bindmiddel	Hecht
Hoeveelheid (oppervlakte - dikte - aantal)	<ul style="list-style-type: none">• 0,50 m² - 0,30 cm - 1 stuk• 0,20 m² - 0,28 cm - 1 stuk
Totaal volume	0,002 m ³
Eenvoudig bereikbaar	Ja
Bevestigingswijze	<ul style="list-style-type: none">• Geklemd
Identificatiemethode	Vaststelling zonder monsternamen
Destructieve handeling voor identificatie	Nee
Opmerking	Het betreft de plaat onderaan de voor- en achterdeur. De hoeveelheid is geschat.

- Zorg voor een veilig beheer. Vermijd het beschadigen van het asbestmateriaal. Controleer de toestand jaarlijks op wijzigingen.

- Eenvoudige handelingen: mag via doe-het-zelf of door werknemer(s) met opleidingsattest eenvoudige handelingen
De toepassing mag zelf verwijderd worden onder de voorwaarden terug te vinden op:
<https://ovam.vlaanderen.be/wie-mag-wat-verwijderen>

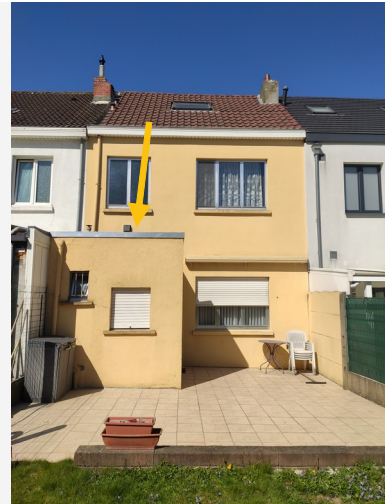
Het asbestmateriaal valt onder de mijlpaal van 2040.

Eindbeoordeling materiaalisico	Laag materiaalisico en/of verlaagde kans op vezelvrijgave
--------------------------------	---

Gebondenheid	Categorie 1: hechtgebonden in oorsprong
Asbestsoort (vezeltype)	Alleen chrysotiel
Asbestconcentratie	Laag (< 50%)
Afschermingsgraad van het gehele materiaal	Geheel of deels vrij aan de buitenlucht
Toestand van het materiaal	Licht beschadigd, licht verweerd. Intact calciumsilicaatmateriaal of categorie III 'gebondenheid'

Beschrijving	Roofing plat dak wc
Omgeving	Buiten
Primaire drager	Plat dak
Asbestmateriaal	Dak- en gevelbekleding - Roofing
Bindmiddel van asbestmateriaal	Bitumen (roofing, teer, asfalt)
Gebondenheid op basis van bindmiddel	Hecht
Hoeveelheid (oppervlakte - aantal)	• 8,00 m ² - 1 stuk
Totale oppervlakte	8,00 m ²
Eenvoudig bereikbaar	Ja
Bevestigingswijze	• Verlijmd, ingegoten, versmeerd
Identificatiemethode	Vaststelling zonder monstername Motivatie: Groot risico op structurele gevolgschade (lekschade, werking installatie,...)
Destructieve handeling voor identificatie	Nee
Opmerking	Het betreft de roofingbekleding op het plat dak achteraan de woning. De hoeveelheid is geschat. Staalname niet mogelijk binnen het kader van een niet-destructieve inventaris. Het is aangeraden om de (eventueel verschillende) lagen roofingbekleding te bemonsteren alvorens aan te tasten bij eventuele werken/renovaties.

- Zorg voor een veilig beheer. Vermijd het beschadigen van het asbestmateriaal. Controleer de toestand jaarlijks op wijzigingen.
- Voer bijkomende staalname(s) uit.

- Eenvoudige handelingen: enkel door erkend asbestverwijderaar
Verwijderingsvoorschriften volgens Codex over het welzijn op het werk Art. VI.3-54.

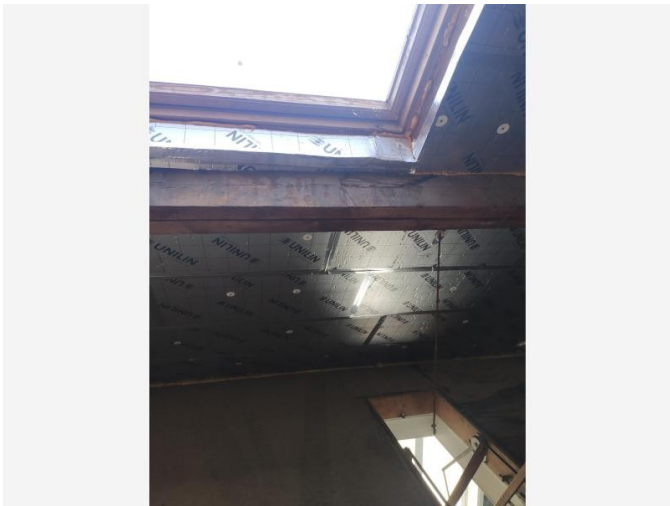
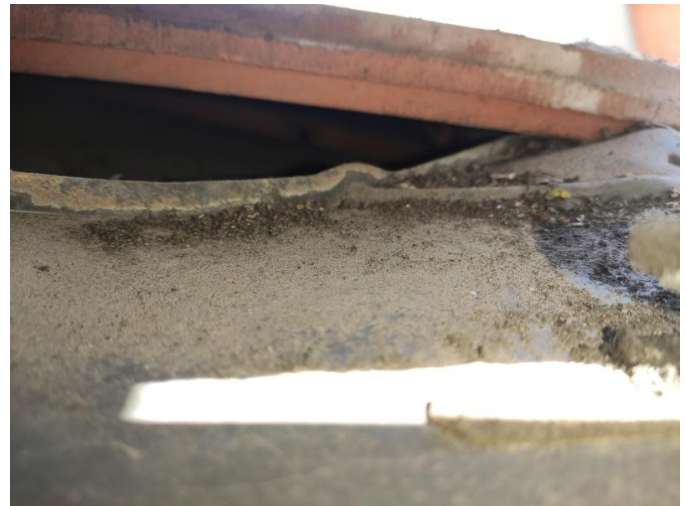
Het asbestmateriaal valt onder de mijlpaal van 2040.

Eindbeoordeling materiaalisico	Laag materiaalisico en/of verlaagde kans op vezelvrijgave
--------------------------------	---

Gebondenheid	Categorie 1: hechtgebonden in oorsprong
Asbestsoort (vezeltype)	Crocidoliet aanwezig
Asbestconcentratie	Laag (< 50%)
Afschermingsgraad van het gehele materiaal	Geheel of deels vrij aan de buitenlucht
Toestand van het materiaal	Licht beschadigd, licht verweerd. Intact calciumsilicaatmateriaal of categorie III 'gebondenheid'

Beschrijving	Onderdakplaten
Omgeving	Buiten
Primaire drager	Schuin dak
Asbestmateriaal	Plaat, paneel, tablet - Type Menuiserie
Bindmiddel van asbestmateriaal	Cement
Gebondenheid op basis van bindmiddel	Hecht
Hoeveelheid (oppervlakte - dikte - aantal)	<ul style="list-style-type: none">• 44,00 m² - 0,40 cm - 1 stuk
Totaal volume	0,176 m ³
Eenvoudig bereikbaar	<p>Nee</p> <ul style="list-style-type: none">• Het asbestmateriaal is bedekt (uitgezonderd laag verf, coating, behang, kunststof, textiel) en het wegnemen van het bedekkende materiaal kan niet zonder het bedekkende materiaal te beschadigen.
Bevestigingswijze	<ul style="list-style-type: none">• Onbekend
Identificatiemethode	Vaststelling zonder monstername
Destructieve handeling voor identificatie	Nee
Opmerking	Het betreft de onderdakbeplating onder de dakpannen. De hoeveelheid is geschat. Staalname niet mogelijk binnen het kader van een niet-destructieve inventaris. Wanneer de onderdakplaten zichtbaar worden bij eventuele werken/renovaties, is het aangeraden om deze te laten bemonsteren alvorens aan te tasten.

- Zorg voor een veilig beheer. Vermijd het beschadigen van het asbestmateriaal. Controleer de toestand jaarlijks op wijzigingen.
- Voer bijkomende staalname(s) uit.

- Eenvoudige handelingen: enkel door erkend asbestverwijderaar
Verwijderingsvoorschriften volgens Codex over het welzijn op het werk Art. VI.3-54.

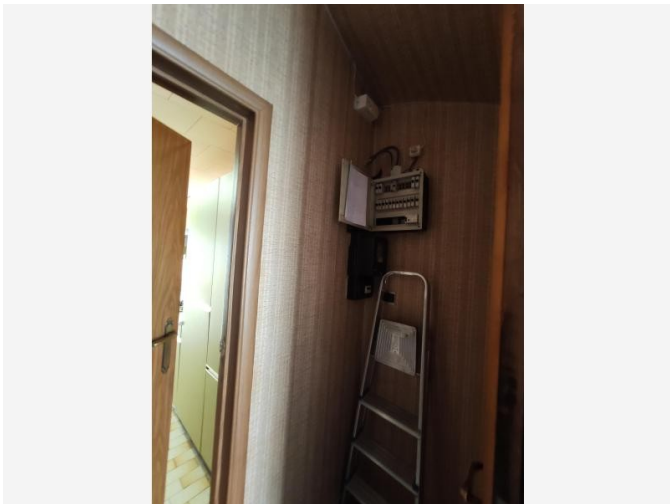
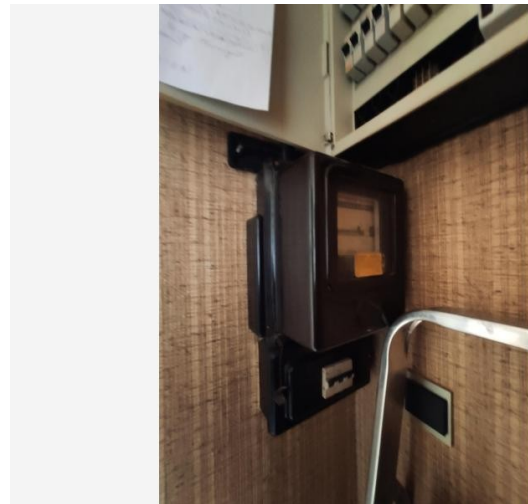
Het asbestmateriaal valt onder de mijlpaal van 2040.

Eindbeoordeling materiaalrisico	Laag materiaalrisico en/of verlaagde kans op vezelvrijgave
---------------------------------	--

Gebondenheid	Categorie 1: hechtgebonden in oorsprong
Asbestsoort (vezeltype)	Crocidoliet aanwezig
Asbestconcentratie	Laag (< 50%)
Afschermingsgraad van het gehele materiaal	Geheel of deels (ook) vrij aan de binnenlucht
Toestand van het materiaal	Onbeschadigd, niet verweerd

Beschrijving	Elektrisch materiaal
Omgeving	Binnen
Primaire drager	Communicatie en elektrische infrastructuur en uitrusting
Asbestmateriaal	Plaat, paneel, tablet - Type Bakeliet
Bindmiddel van asbestmateriaal	Kunststof of -hars
Gebondenheid op basis van bindmiddel	Hecht
Hoeveelheid (oppervlakte - dikte - aantal)	• 0,50 m ² - 0,30 cm - 1 stuk
Totaal volume	0,002 m ³
Eenvoudig bereikbaar	Ja
Bevestigingswijze	• Geschroefd
Identificatiemethode	Vaststelling zonder monstername
Destructieve handeling voor identificatie	Nee
Opmerking	Het betreft de elektriciteitsmeter en 2 bakjes bovenaan de keldertrap. De hoeveelheid is geschat.

- Zorg voor een veilig beheer. Vermijd het beschadigen van het asbestmateriaal. Controleer de toestand jaarlijks op wijzigingen.

- Eenvoudige handelingen: mag via doe-het-zelf of door werknemer(s) met opleidingsattest eenvoudige handelingen
De toepassing mag zelf verwijderd worden onder de voorwaarden terug te vinden op:
<https://ovam.vlaanderen.be/wie-mag-wat-verwijderen>

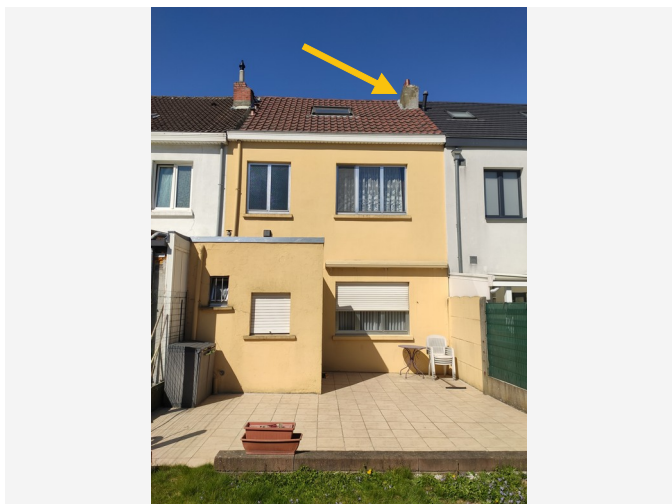
Tijdelijke beperking

Reden: Het te onderzoeken materiaal situeert zich hoger dan 3,50 m te rekenen vanaf een veilige ondergrond

Uitleg van de asbestdeskundige: Het is niet mogelijk om de binnenzijde van de gemetselde schouw te onderzoeken, daar de opening zich hoger dan 3,50 meter vanaf een veilige ondergrond situeert.

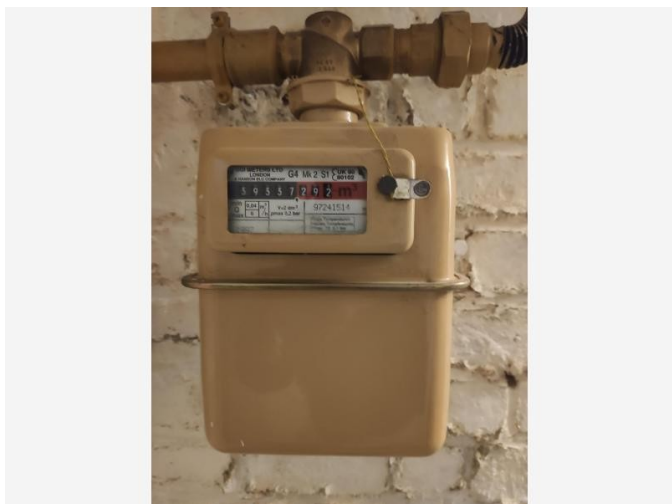
Kans op aanwezigheid van asbestverdacht afdichtingsmateriaal in gasmeter met risicoproductiejaar 1997. Staalname niet mogelijk binnen het kader van een niet-destructieve inventaris.

Identificatiemethode	Redelijk vermoeden
Primaire drager	HVAC infrastructuur en uitrusting
(Asbest)materiaal	Pakking, dichting

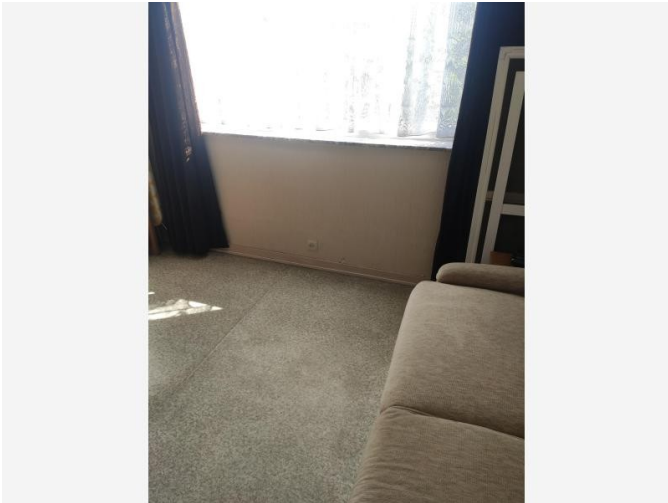
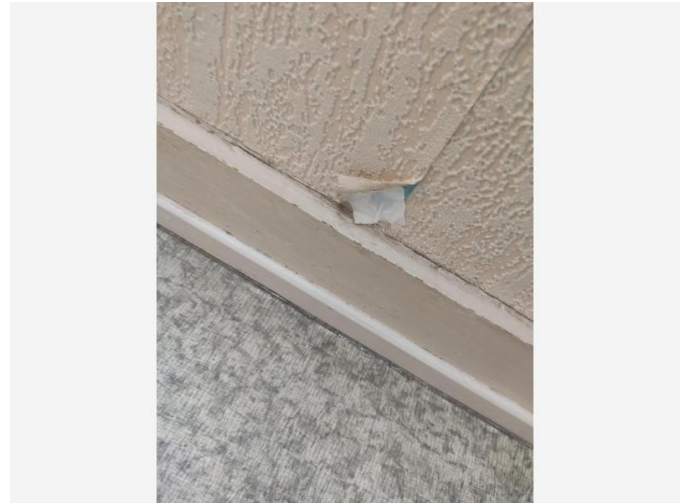
Fiche 8: Pleisterwerk muren

Geen asbest

#	Type	Referentie	Resultaat
8.1	Mengmonster	4539	Geen asbest

Beschrijving	Pleisterwerk muren
Omgeving	Binnen
Primaire drager	Binnenwand
Bindmiddel van materiaal	Gips - kalk
Gebondenheid op basis van bindmiddel	Niet-hechtgebonden
Hoeveelheid (oppervlakte - dikte - aantal)	• 90,00 m ² - 2,00 cm - 1 stuk
Totaal volume	1,80 m ³
Identificatiemethode	Vaststelling met monstername
Destructieve handeling voor identificatie	Nee
Opmerking	Door afwezigheid van pleisterwerk aan de binnenwanden van de stookruimte en een natte ruimte (badkamer/keuken) werden alleen puntmonsters van een trappenhal (keldertrap) en individuele ruimte (slaapkamer) opgenomen in het mengmonster. De hoeveelheid is geschat.

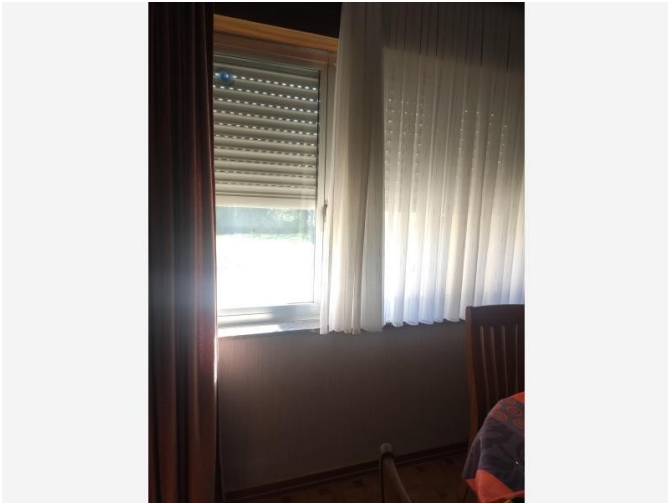
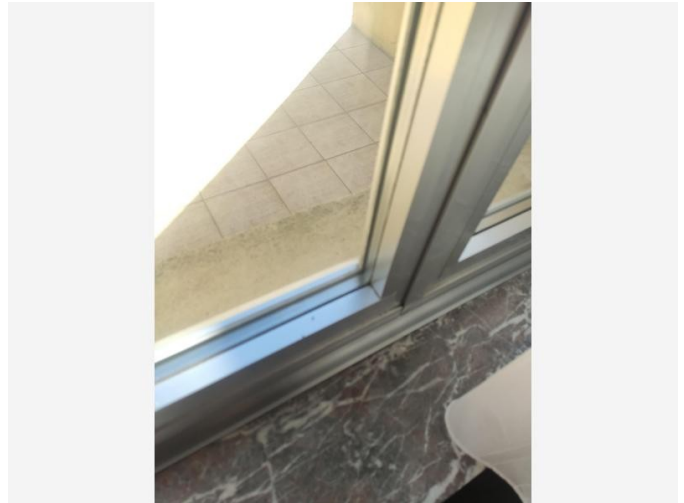
Fiche 9: Mastiek ramen tussen glas en profiel

Geen asbest

#	Type	Referentie	Resultaat
9.1	Mengmonster	4542	Geen asbest

Beschrijving	Mastiek ramen tussen glas en profiel
Omgeving	Grenst aan binnen- en buitenlucht
Primaire drager	Wandopening verticaal (raam, deur, ...)
Bindmiddel van materiaal	Kitten, mastiek, pasta
Gebondenheid op basis van bindmiddel	Hecht
Hoeveelheid (gewicht - aantal)	<ul style="list-style-type: none">• 0,05 kg - 16 stuks
Totaal gewicht	0,80 kg
Identificatiemethode	Vaststelling met monstername
Destructieve handeling voor identificatie	Nee
Opmerking	Het betreft de mastiek tussen het glas en het profiel van de ramen, zowel langs de binnen- als buitenzijde. De hoeveelheid is geschat.

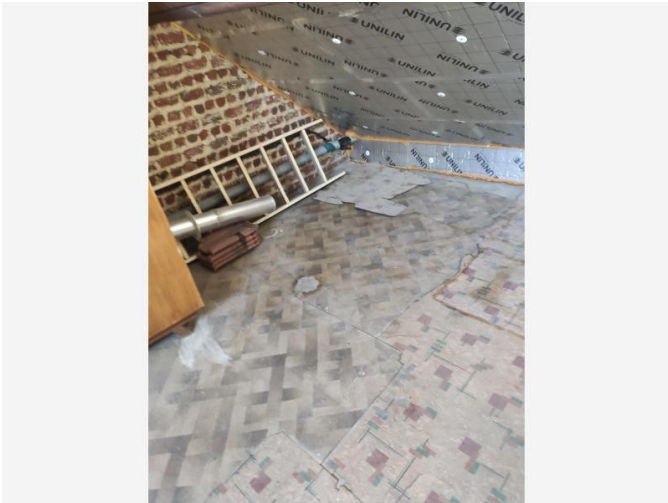
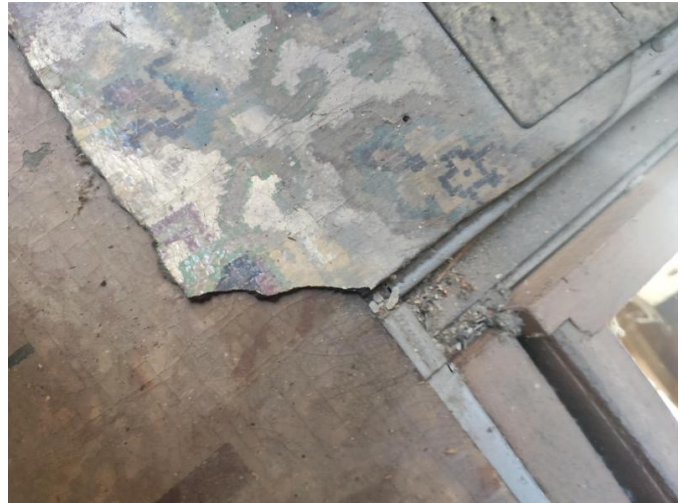
Fiche 10: Vinylvloerbekleding zolder

Geen asbest

#	Type	Referentie	Resultaat
10.1	Mengmonster	4541	Geen asbest

Beschrijving	Vinylvloerbekleding zolder
Omgeving	Binnen
Primaire drager	Vloer
Bindmiddel van materiaal	Karton - papier - viltachtig
Gebondenheid op basis van bindmiddel	Niet-hechtgebonden
Hoeveelheid (oppervlakte - aantal)	• 25,00 m ² - 1 stuk
Totale oppervlakte	25,00 m ²
Identificatiemethode	Vaststelling met monstername
Destructieve handeling voor identificatie	Nee
Opmerking	Het betreft de vinylvloerbekleding op de zolder. De hoeveelheid is geschat.

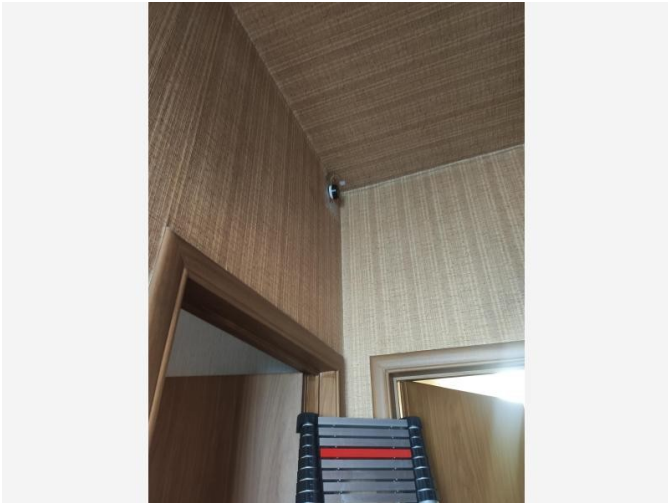
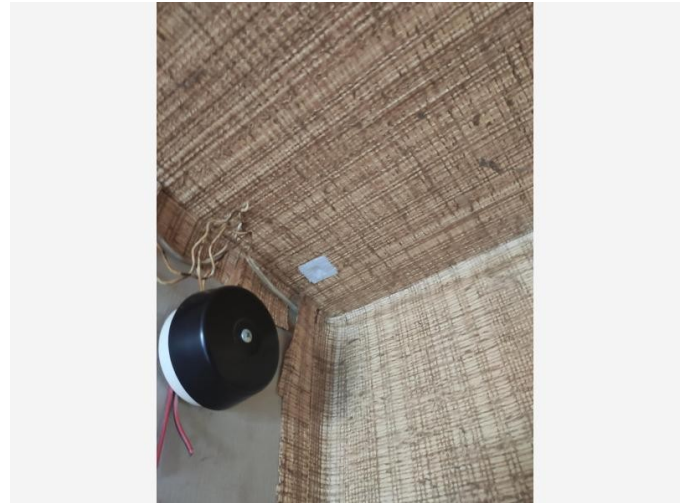
Fiche 11: Pleisterwerk plafonds

Geen asbest

#	Type	Referentie	Resultaat
11.1	Puntmonster	4540	Geen asbest

Beschrijving	Pleisterwerk plafonds
Omgeving	Binnen
Primaire drager	Plafond
Bindmiddel van materiaal	Gips - kalk
Gebondenheid op basis van bindmiddel	Niet-hechtgebonden
Hoeveelheid (oppervlakte - dikte - aantal)	• 8,00 m ² - 2,00 cm - 1 stuk
Totaal volume	0,16 m ³
Identificatiemethode	Vaststelling met monstername
Destructieve handeling voor identificatie	Nee
Opmerking	Alleen het plafond van de inkomhal is bepleisterd en bemonsterd. De hoeveelheid is geschat.
