Asbestinventarisatattest

Korenbloemlaan 18, 9700 Oudenaarde

Attestnummer : 20250127-000090.001

Uitgegeven op : 27.01.2025

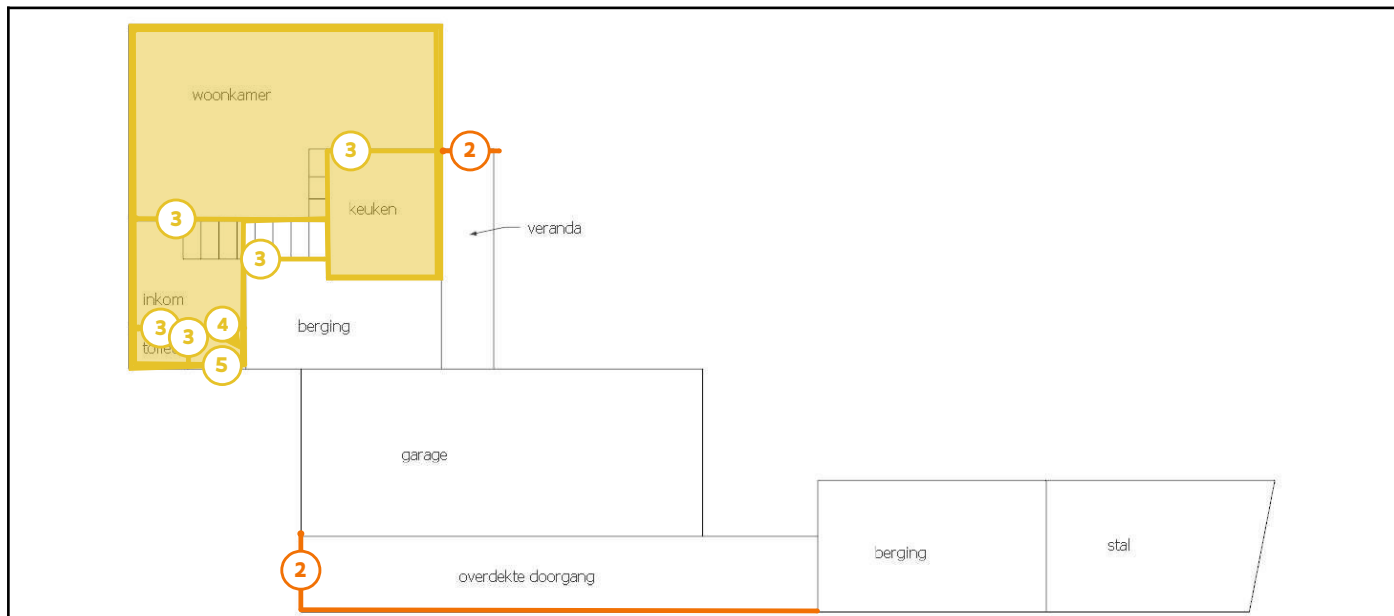
Plan 1.2: Gelijkvloers +0

Beschrijving	Type	Actie
2. Dekstenen	Asbestmateriaal	Verwijderen
3. Pleisterwerk binnenwand	Asbestmateriaal	Zorgvuldig beheren
4. Bakeliet behuizing	Asbestmateriaal	Zorgvuldig beheren
5. Pleisterwerk plafond	Asbestmateriaal	Zorgvuldig beheren

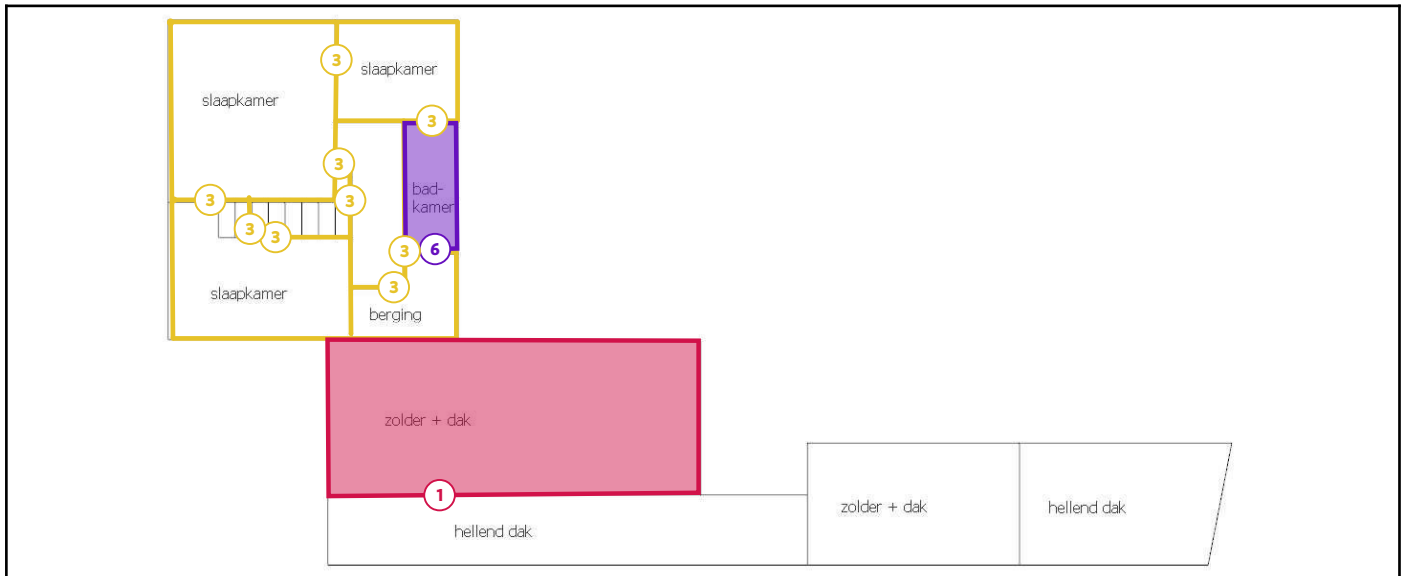
Plan 1.3: Verdieping +1

Beschrijving	Type	Actie
1. Onderdakplaten	Asbestmateriaal	Dringend maatregelen nemen
3. Pleisterwerk binnenwand	Asbestmateriaal	Zorgvuldig beheren
6. Tegellijm	Advies	-

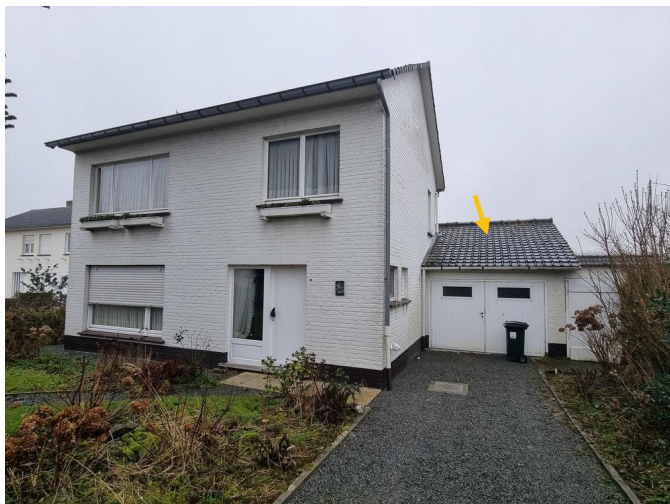
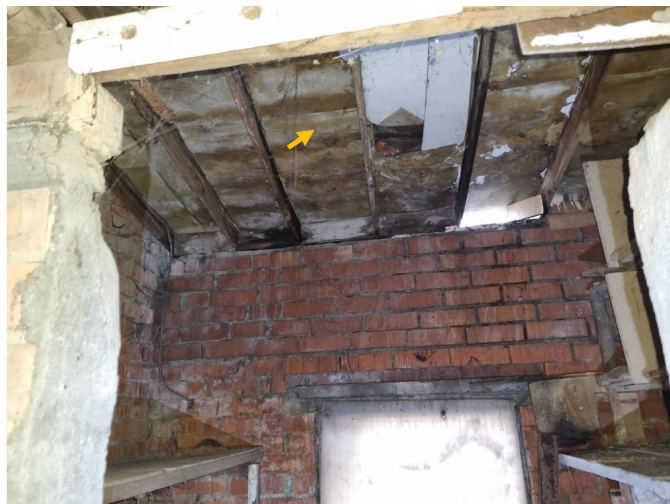
Dringend maatregelen nemen

Eindbeoordeling materiaalisico	Hoog materiaalisico en/of hoge kans op vezelvrijgave
--------------------------------	--

Gebondenheid	Categorie 1: hechtgebonden in oorsprong
Asbestsoort (vezeltype)	Crocidoliet aanwezig
Asbestconcentratie	Laag (< 50%)
Afschermingsgraad van het gehele materiaal	Geheel of deels (ook) vrij aan de binnenlucht
Toestand van het materiaal	Matig beschadigd, matig verweerd

Beschrijving	Onderdakplaten
Omgeving	Grenst aan binnen- en buitenlucht
Primaire drager	Schuin dak
Asbestmateriaal	Plaat, paneel, tablet - Type Menuiserie
Bindmiddel van asbestmateriaal	Cement
Gebondenheid op basis van bindmiddel	Hecht
Hoeveelheid (oppervlakte - dikte - aantal)	<ul style="list-style-type: none">• 35,00 m² - 0,30 cm - 1 stuk
Totaal volume	0,105 m ³
Eenvoudig bereikbaar	<p>Nee</p> <ul style="list-style-type: none">• Het asbestmateriaal is bedekt (uitgezonderd laag verf, coating, behang, kunststof, textiel) en het wegnemen van het bedekkende materiaal kan niet zonder het bedekkende materiaal te beschadigen.
Bevestigingswijze	<ul style="list-style-type: none">• Genageld, geniet
Identificatiemethode	Vaststelling zonder monstername
Destructieve handeling voor identificatie	Nee
Opmerking	Hoeveelheid is een schatting.

- Zorg voor een veilig beheer en verwijder dit asbestmateriaal wanneer het bij werken eenvoudig bereikbaar wordt. Controleer de toestand jaarlijks op wijzigingen.

- Eenvoudige handelingen: mag via doe-het-zelf of door werknemer(s) met opleidingsattest eenvoudige handelingen
In principe mag u zelf hechtgebonden asbest verwijderen op voorwaarde dat de asbesttoepassing niet verder beschadigd raakt en er niemand anders in de buurt is. Neem ook de gepaste voorzorgsmaatregelen met ondermeer het dragen van geschikte persoonlijke beschermingsmiddelen (PBM's), verwijdermethodes, enz. Voor meer richtlijnen hieromtrent, zie de huidige regelgeving i.v.m. asbestverwijderingsmethodes op <https://ovam.vlaanderen.be/voorzorgsmaatregelen-bij-asbestverwijdering> en de rubriek 'asbest verwijderen' onderaan dit attest.

- Eenvoudige handelingen: enkel door erkend asbestverwijderaar
Aangezien dit type materiaal bij verwijdering kan beschadigen met een verhoogde kans op asbestvezelvrijgave kan u dit best laten doen door erkende asbestverwijderaars. Zie ook de website van het OVAM <https://ovam.vlaanderen.be/wie-mag-wat-verwijderen> en de rubriek 'asbest verwijderen' onderaan dit attest.

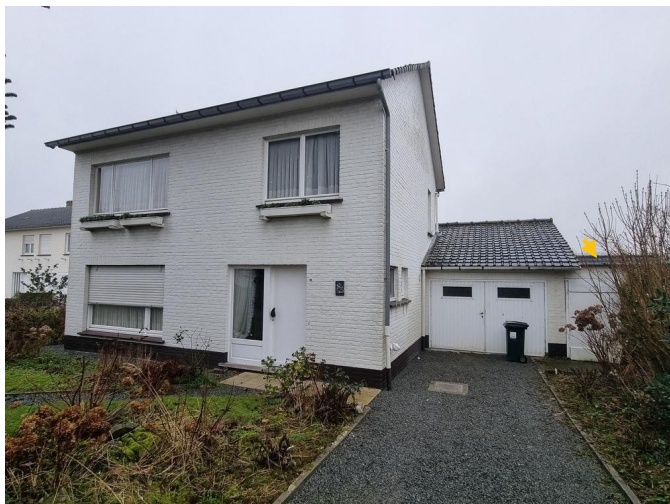
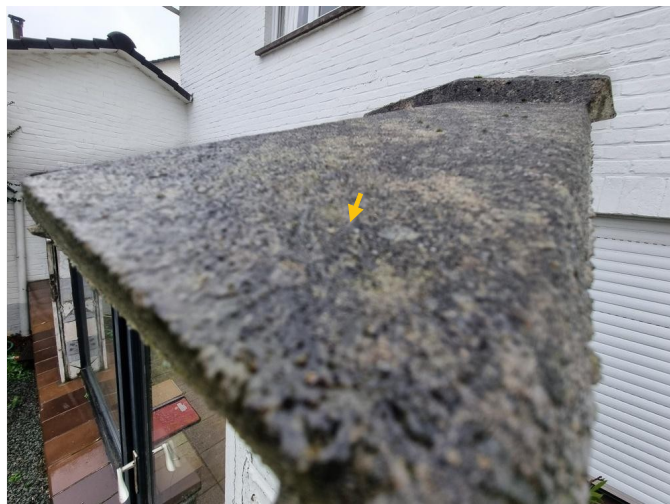
Verwijderen

Eindbeoordeling materiaalisico	Verhoogd materiaalisico en/of verhoogde kans op vezelvrijgave
--------------------------------	---

Gebondenheid	Categorie 1: hechtgebonden in oorsprong
Asbestsoort (vezeltype)	Crocidoliet aanwezig
Asbestconcentratie	Laag (< 50%)
Afschermingsgraad van het gehele materiaal	Geheel of deels vrij aan de buitenlucht
Toestand van het materiaal	Matig beschadigd, matig verweerd

Beschrijving	Dekstenen
Omgeving	Buiten
Primaire drager	Wand vrijstaand (scheidingsmuur, ...)
Asbestmateriaal	Deksteen, muurkap - Vol
Bindmiddel van asbestmateriaal	Cement
Gebondenheid op basis van bindmiddel	Hecht
Hoeveelheid (oppervlakte - dikte - aantal)	• 4,00 m ² - 5,00 cm - 1 stuk
Totaal volume	0,20 m ³
Eenvoudig bereikbaar	Ja
Bevestigingswijze	• Verlijmd, ingegoten, versmeerd
Identificatiemethode	Vaststelling zonder monsternamen
Destructieve handeling voor identificatie	Nee
Opmerking	Hoeveelheid is een schatting.

- Zorg voor een veilig beheer. Vermijd het beschadigen van het asbestmateriaal. Controleer de toestand jaarlijks op wijzigingen.

- Eenvoudige handelingen: mag via doe-het-zelf of door werknemer(s) met opleidingsattest eenvoudige handelingen
In principe mag u zelf hechtgebonden asbest verwijderen op voorwaarde dat de asbesttoepassing niet verder beschadigd raakt en er niemand anders in de buurt is. Neem ook de gepaste voorzorgsmaatregelen met ondermeer het dragen van geschikte persoonlijke beschermingsmiddelen (PBM's), verwijdermethodes, enz. Voor meer richtlijnen hieromtrent, zie de huidige regelgeving i.v.m. asbestverwijderingsmethodes op <https://ovam.vlaanderen.be/voorzorgsmaatregelen-bij-asbestverwijdering> en de rubriek 'asbest verwijderen' onderaan dit attest.

- Eenvoudige handelingen: enkel door erkend asbestverwijderaar
Aangezien dit type materiaal bij verwijdering kan beschadigen met een verhoogde kans op asbestvezelvrijgave kan u dit best laten doen door erkende asbestverwijderaars. Zie ook de website van het OVAM <https://ovam.vlaanderen.be/wie-mag-wat-verwijderen> en de rubriek 'asbest verwijderen' onderaan dit attest.

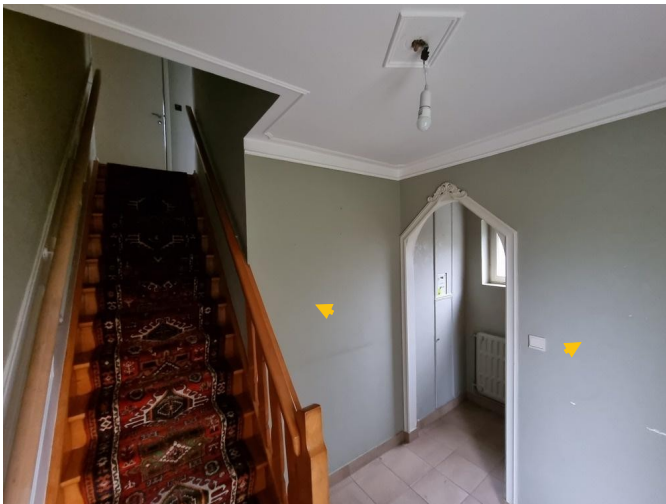
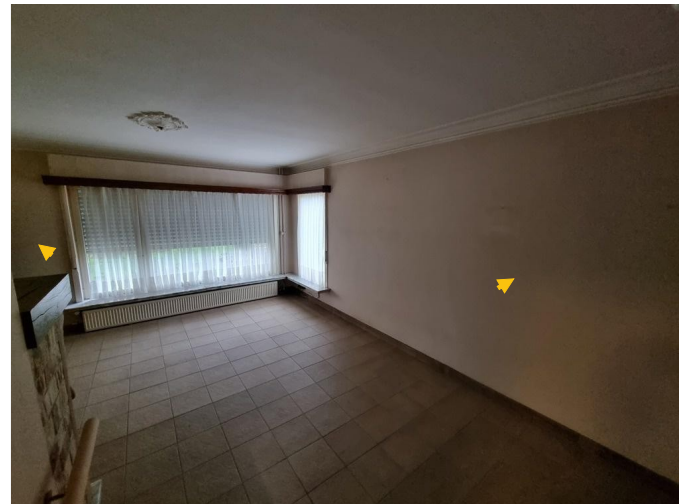
Zorgvuldig beheren

In pleisterwerk van residentiële wooneenheden zit zelden asbest verwerkt. Niettemin kan de aanwezigheid van een grote concentratie aan asbestvezels zonder staalname en analyse in een labo niet worden uitgesloten ! Dus moet de pleister als asbesthoudend worden beschouwd tot een staalanalyse het tegendeel aantoont.

Eindbeoordeling materiaalrisico	Laag materiaalrisico en/of verlaagde kans op vezelvrijgave
---------------------------------	--

Gebondenheid	Categorie 2: niet-hechtgebonden met matrix
Asbestsoort (vezeltype)	Amfibool aanwezig, uitgezonderd crocidoliet
Asbestconcentratie	Laag (< 50%)
Afschermingsgraad van het gehele materiaal	Niet stootvaste afscherming
Toestand van het materiaal	Licht beschadigd, licht verweerd. Intact calciumsilicaatmateriaal of categorie III 'gebondenheid'

Beschrijving	Pleisterwerk binnenwand
Omgeving	Binnen
Primaire drager	Binnenwand
Asbestmateriaal	In-situ afwerkingslagen - Pleisterwerk (wand, plafond, ...)
Bindmiddel van asbestmateriaal	Gips - kalk
Gebondenheid op basis van bindmiddel	Niet-hechtgebonden
Hoeveelheid (oppervlakte - dikte - aantal)	• 120,00 m ² - 0,50 cm - 1 stuk
Totaal volume	0,60 m ³
Eenvoudig bereikbaar	Ja
Bevestigingswijze	• Verlijmd, ingegoten, versmeerd
Identificatiemethode	Vaststelling zonder monstername Motivatie: Op vraag van de eigenaar-opdrachtgever werd geen monstername uitgevoerd
Destructieve handeling voor identificatie	Nee
Opmerking	Hoeveelheid is een schatting.

- Zorg voor een veilig beheer. Vermijd het beschadigen van de toepassing. Controleer de toestand jaarlijks op wijzigingen en laat testen alvorens te bewerken of verwijderen.

- Hermetische zone (erkend asbestverwijderaar)
Pleisterwerk dat asbestvezels bevat zou enkel met volledig afgesloten zone door professioneel opgeleide en erkende asbestverwijderaars veilig kunnen worden verwijderd. Voor verwijdermethodes verwijzen we naar de website van het OVAM <https://ovam.vlaanderen.be/wie-mag-wat-verwijderen> en de rubriek 'asbest verwijderen' onderaan dit attest.

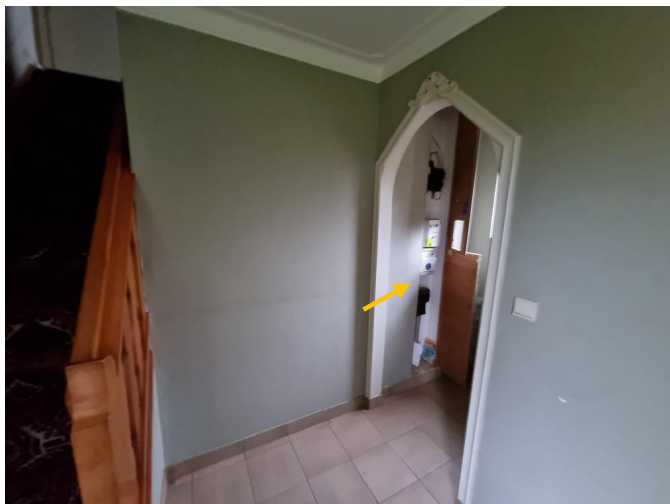
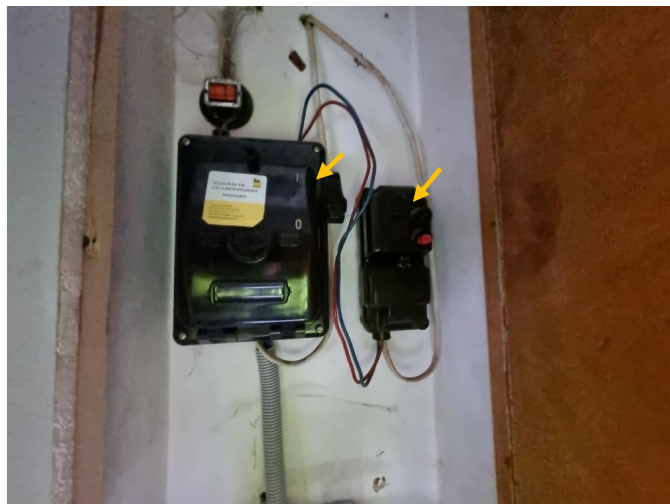
Zorgvuldig beheren

Eindbeoordeling materiaalrisico	Laag materiaalrisico en/of verlaagde kans op vezelvrijgave
---------------------------------	--

Gebondenheid	Categorie 1: hechtgebonden in oorsprong
Asbestsoort (vezeltype)	Crocidoliet aanwezig
Asbestconcentratie	Laag (< 50%)
Afschermingsgraad van het gehele materiaal	Geheel of deels vrij aan de buitenlucht
Toestand van het materiaal	Onbeschadigd, niet verweerd

Beschrijving	Bakeliet behuizing
Omgeving	Binnen
Primaire drager	Communicatie en elektrische infrastructuur en uitrusting
Asbestmateriaal	Plaat, paneel, tablet - Type Bakeliet
Bindmiddel van asbestmateriaal	Kunststof of -hars
Gebondenheid op basis van bindmiddel	Hecht
Hoeveelheid (oppervlakte - dikte - aantal)	• 0,30 m ² - 2,00 cm - 1 stuk
Totaal volume	0,006 m ³
Eenvoudig bereikbaar	Ja
Bevestigingswijze	• Geschroefd
Identificatiemethode	Vaststelling zonder monsternamen
Destructieve handeling voor identificatie	Nee
Opmerking	Hoeveelheid is een schatting.

- Zorg voor een veilig beheer. Vermijd het beschadigen van het asbestmateriaal. Controleer de toestand jaarlijks op wijzigingen.

- Eenvoudige handelingen: mag via doe-het-zelf of door werknemer(s) met opleidingsattest eenvoudige handelingen
De meterkast is waarschijnlijk eigendom van derden (Fluvius, ...). In dat geval mag u deze niet zelf verwijderen. Neem bij vragen contact op met Fluvius.

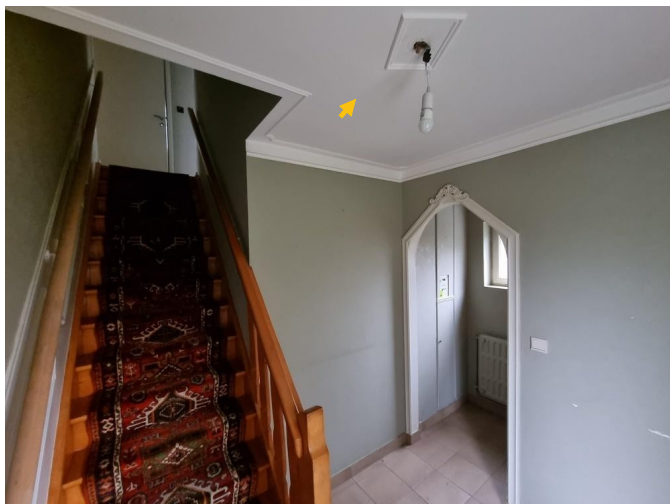
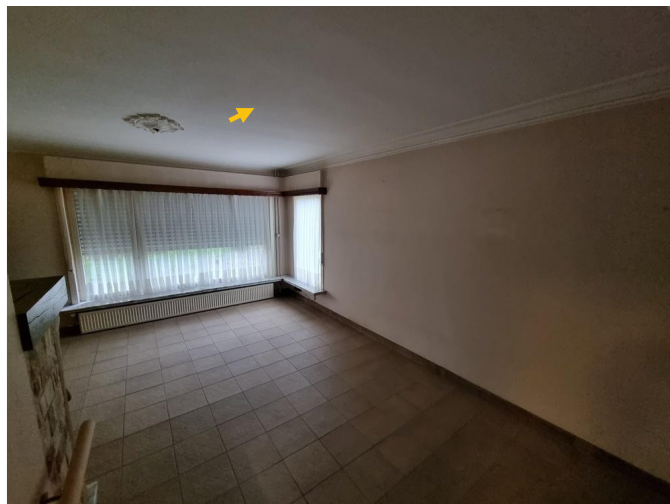
Zorgvuldig beheren

In pleisterwerk van residentiële wooneenheden zit zelden asbest verwerkt. Niettemin kan de aanwezigheid van een grote concentratie aan asbestvezels zonder staalname en analyse in een labo niet worden uitgesloten ! Dus moet de pleister als asbesthoudend worden beschouwd tot een staalanalyse het tegendeel aantoont.

Eindbeoordeling materiaalrisico	Laag materiaalrisico en/of verlaagde kans op vezelvrijgave
---------------------------------	--

Gebondenheid	Categorie 2: niet-hechtgebonden met matrix
Asbestsoort (vezeltype)	Amfibool aanwezig, uitgezonderd crocidoliet
Asbestconcentratie	Laag (< 50%)
Afschermingsgraad van het gehele materiaal	Niet stootvaste afscherming
Toestand van het materiaal	Licht beschadigd, licht verweerd. Intact calciumsilicaatmateriaal of categorie III 'gebondenheid'

Beschrijving	Pleisterwerk plafond
Omgeving	Binnen
Primaire drager	Plafond
Asbestmateriaal	In-situ afwerkingslagen - Pleisterwerk (wand, plafond, ...)
Bindmiddel van asbestmateriaal	Gips - kalk
Gebondenheid op basis van bindmiddel	Niet-hechtgebonden
Hoeveelheid (oppervlakte - dikte - aantal)	• 40,00 m ² - 0,50 cm - 1 stuk
Totaal volume	0,20 m ³
Eenvoudig bereikbaar	Ja
Bevestigingswijze	• Verlijmd, ingegoten, versmeerd
Identificatiemethode	Vaststelling zonder monstername Motivatie: Op vraag van de eigenaar-opdrachtgever werd geen monstername uitgevoerd
Destructieve handeling voor identificatie	Nee
Opmerking	Hoeveelheid is een schatting.

- Zorg voor een veilig beheer. Vermijd het beschadigen van de toepassing. Controleer de toestand jaarlijks op wijzigingen en laat testen alvorens te bewerken of verwijderen.

- Hermetische zone (erkend asbestverwijderaar)
Pleisterwerk dat asbestvezels bevat zou enkel met volledig afgesloten zone door professioneel opgeleide en erkende asbestverwijderaars veilig kunnen worden verwijderd. Voor verwijdermethodes verwijzen we naar de website van het OVAM <https://ovam.vlaanderen.be/wie-mag-wat-verwijderen> en de rubriek 'asbest verwijderen' onderaan dit attest.

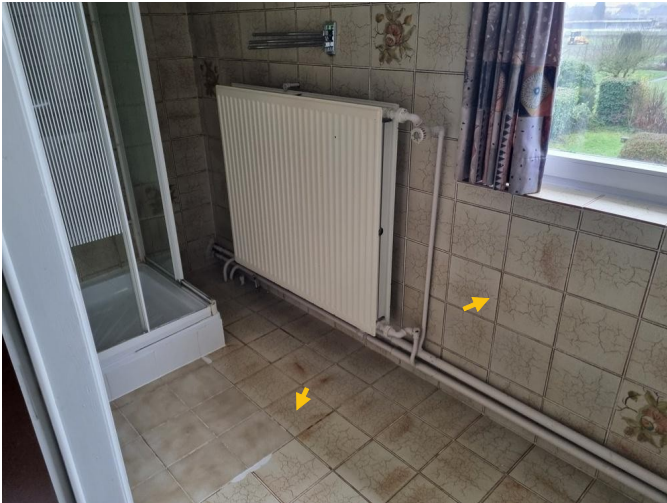
Indien deze tegeltjes met zwarte lijm werden geplaatst dan kan deze lijm asbesthoudend zijn.

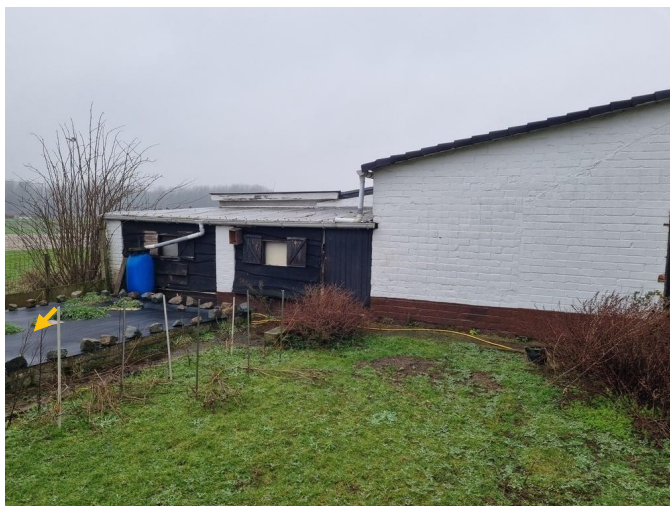
Deze constructie, die een serre zou geweest zijn, werd verwijderd voorafgaand aan het plaatsbezoek voor de opmaak van dit attest.
