Asbestinventarisatetest

Voorzienigheidsstraat 22, 8500 Kortrijk

Attestnummer : 20240410-000436.000

Niet-asbestveilig

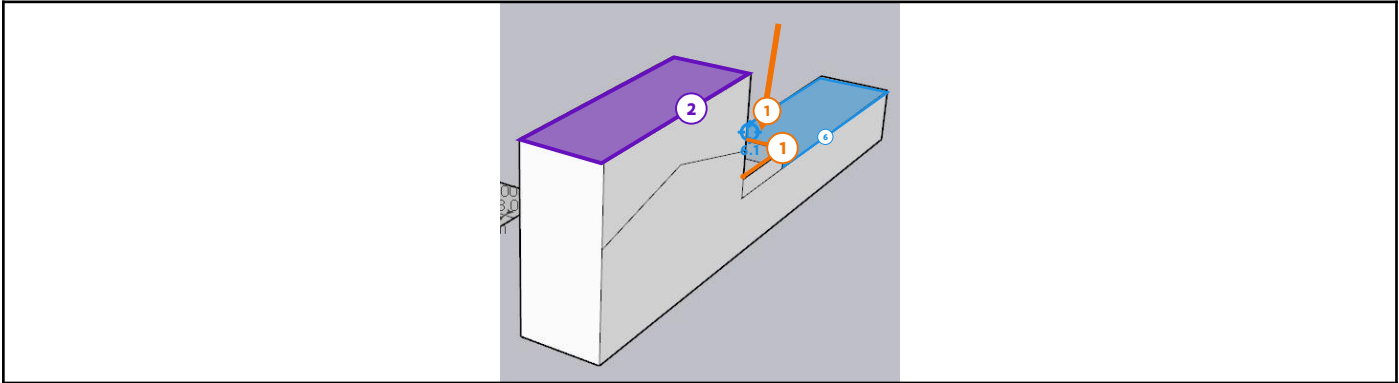
Plan 1.5: Dak

Beschrijving	Type	Actie
1. 8 - afdekplaat terrasomheining	Asbestmateriaal	Verwijderen
2. 9 - plat dak +2	Beperking	-
6. 6 - Roofing plat dak	Geen asbest	-
6.1 Code: Staal 6	Puntmonster	-

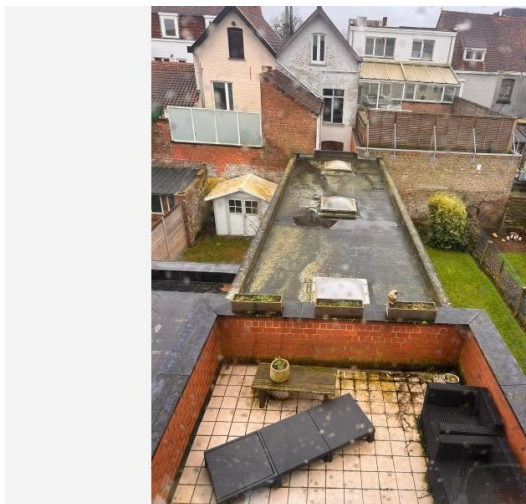
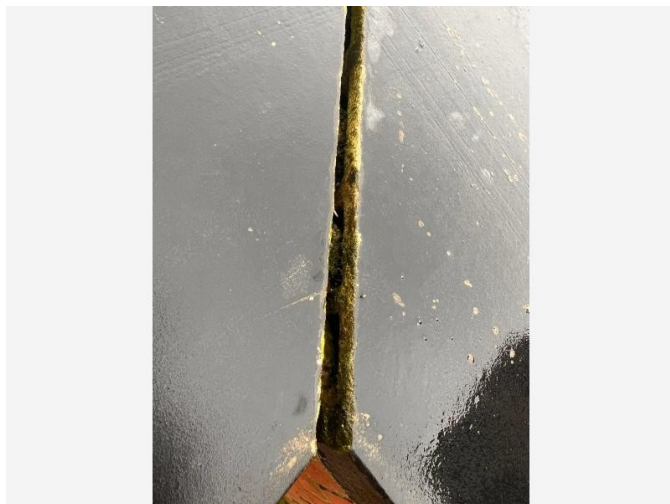
Het asbestmateriaal valt onder de mijlpaal van 2040.

Eindbeoordeling materiaalrisico	Verhoogd materiaalrisico en/of verhoogde kans op vezelvrijgave
---------------------------------	--

Gebondenheid	Categorie 1: hechtgebonden in oorsprong
Asbestsoort (vezeltype)	Crocidoliet aanwezig
Asbestconcentratie	Laag (< 50%)
Afschermingsgraad van het gehele materiaal	Geheel of deels vrij aan de buitenlucht
Toestand van het materiaal	Matig beschadigd, matig verweerd

Beschrijving	8 - afdekplaat terrasomheining
Omgeving	Buiten
Primaire drager	Wand vrijstaand (scheidingsmuur, ...)
Asbestmateriaal	Deksteen, muurkap - Hol
Bindmiddel van asbestmateriaal	Cement
Gebondenheid op basis van bindmiddel	Hecht
Hoeveelheid (oppervlakte - dikte - aantal)	• 4,96 m² - 5,00 cm - 1 stuk
Totaal volume	0,248 m³
Eenvoudig bereikbaar	Ja

Verwijderen

- Zorg voor een veilig beheer. Vermijd het beschadigen van het asbestmateriaal. Controleer de toestand jaarlijks op wijzigingen.
- Zorg voor een veilig beheer en verwijder dit asbestmateriaal wanneer het bij werken eenvoudig bereikbaar wordt. Controleer de toestand jaarlijks op wijzigingen.

- Eenvoudige handelingen: mag via doe-het-zelf of door werknemer(s) met opleidingsattest eenvoudige handelingen
Verwijder de toepassing in zijn geheel, zorg er voor dat de dekplaten niet breken en op zijn geheel afgevoerd worden.
Zie richtlijnen ovam.

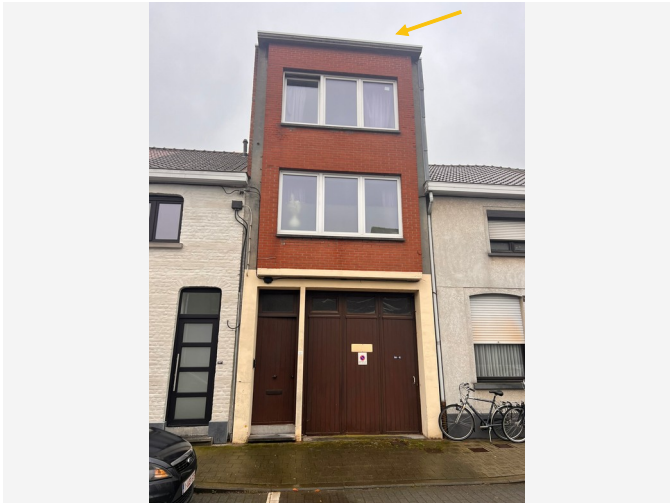
Permanente beperking

Reden: Het te onderzoeken materiaal situeert zich hoger dan 3,50 m te rekenen vanaf een veilige ondergrond

Uitleg van de asbestdeskundige: Het plat dak van de woning is niet bereikbaar binnen de geldende veiligheidsmaatregelen. Bijgevolg werd geen staal genomen van de dakbedekking.

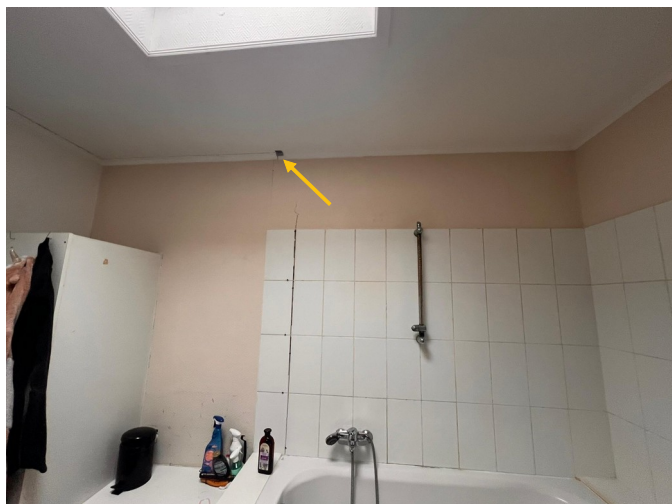
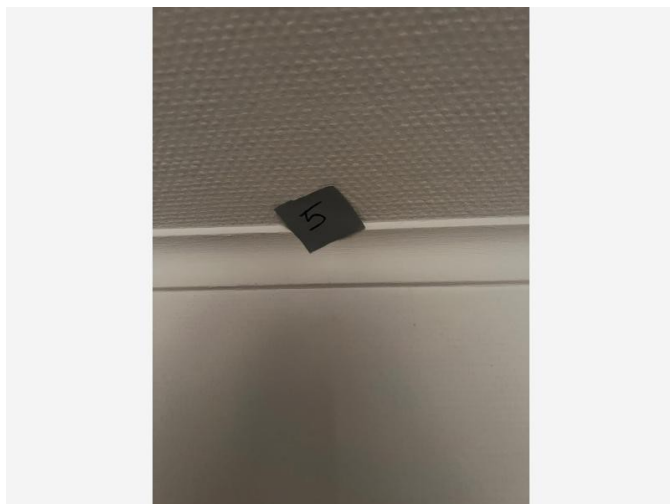
Fiche 3: 5 - Pleister plafond +2 nat, droog, circ (m)

Geen asbest

#	Type	Referentie	Resultaat
3.1	Mengmonster	Staal 5	Geen asbest

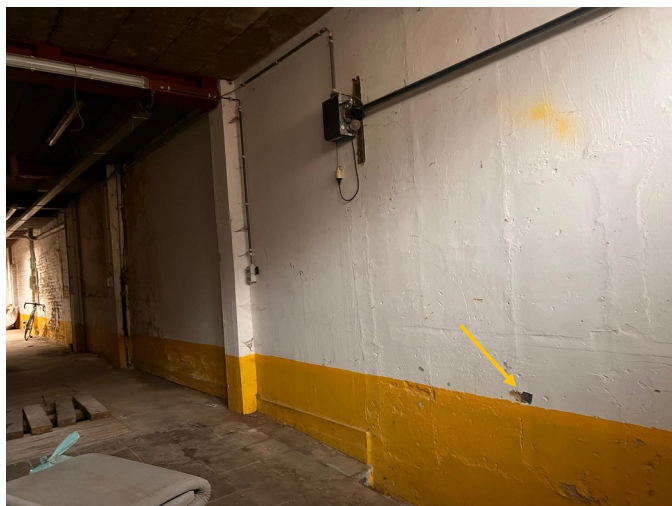
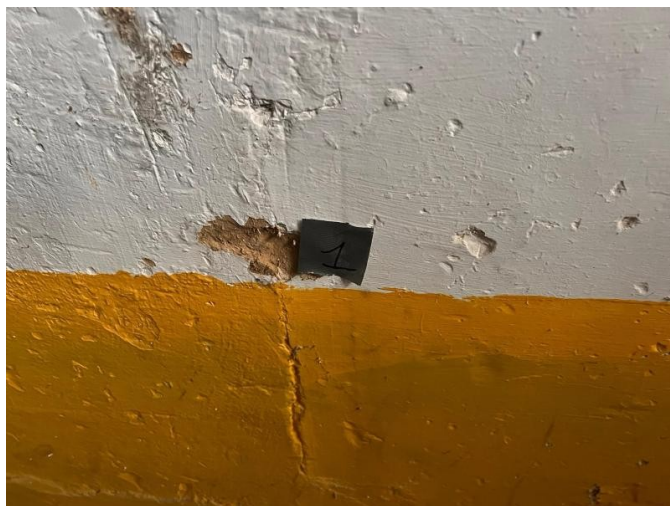
Geen asbest

#	Type	Referentie	Resultaat
4.1	Mengmonster	Staal 1	Geen asbest

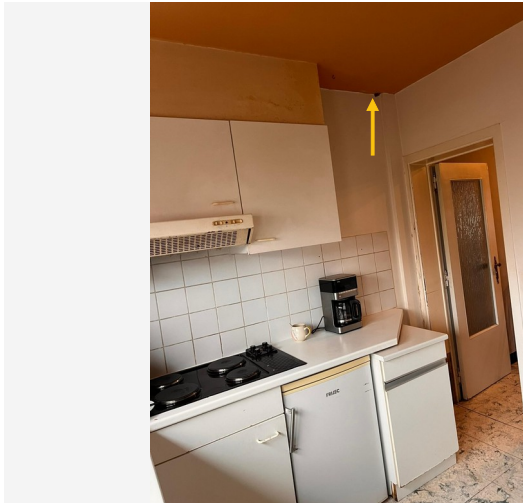
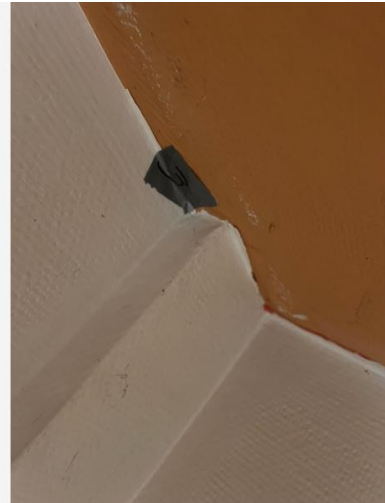
Fiche 5: 3 - Pleister +1 plafond nat

Geen asbest

#	Type	Referentie	Resultaat
5.1	Puntmonster	Staal 3	Geen asbest

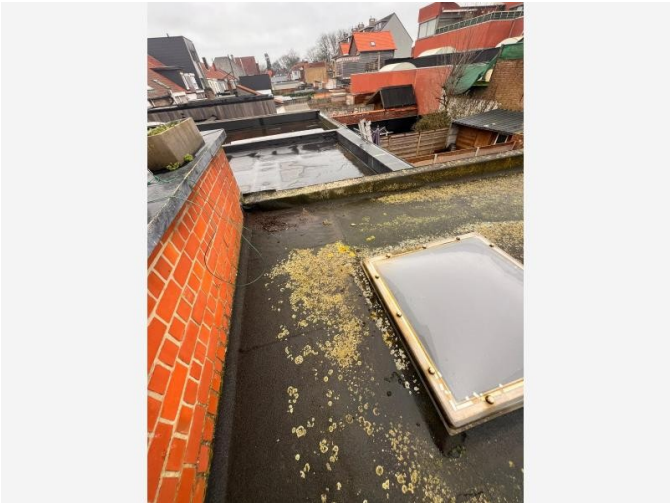
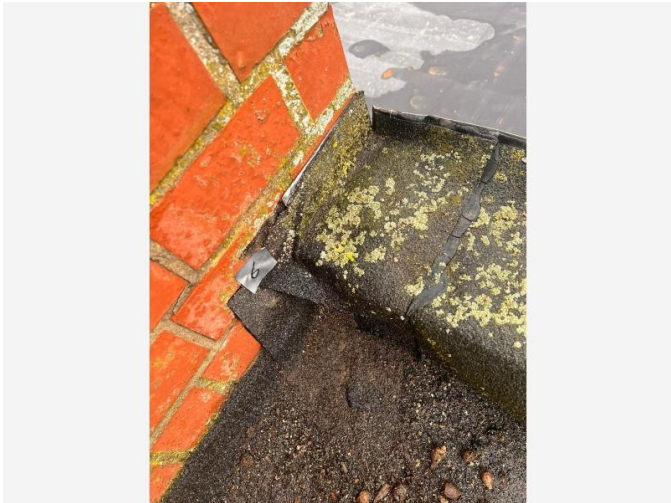
Geen asbest

#	Type	Referentie	Resultaat
6.1	Puntmonster	Staal 6	Geen asbest

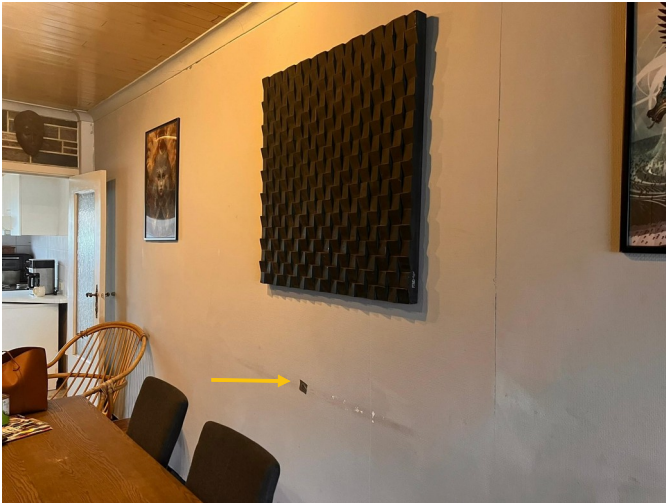
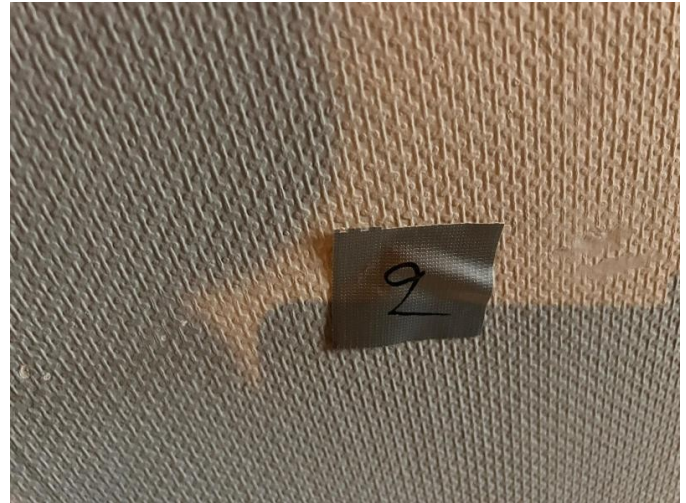
Geen asbest

#	Type	Referentie	Resultaat
7.1	Mengmonster	Staal 2	Geen asbest

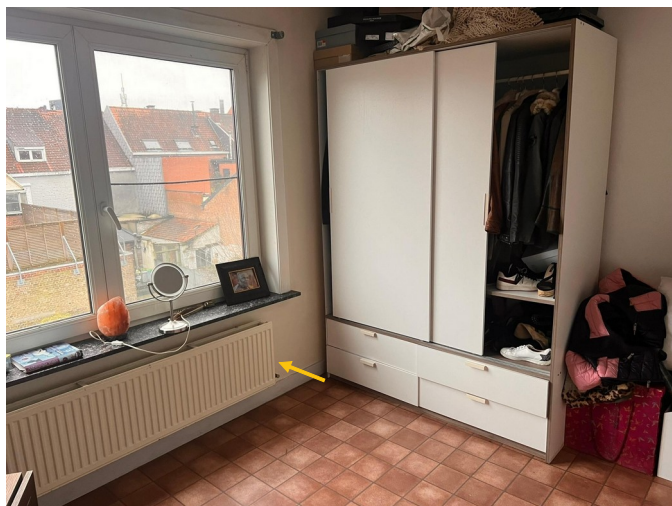
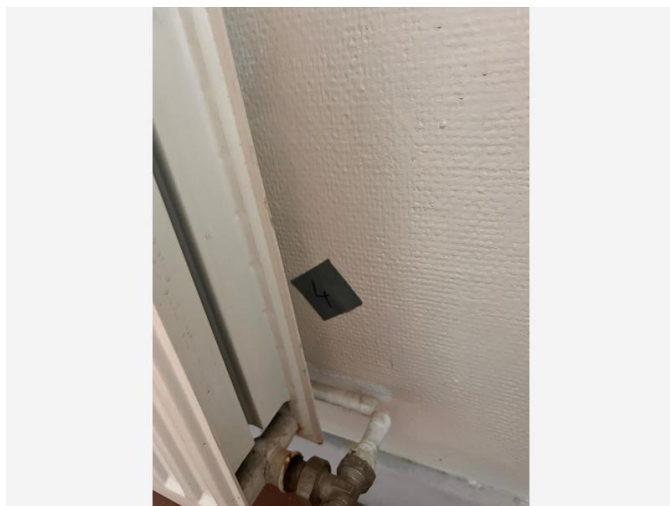
Fiche 8: 4 - Pleister wand +2 droog, nat, circ

Geen asbest

#	Type	Referentie	Resultaat
8.1	Puntmonster	Staal 4	Geen asbest
