# Asbestinventarisatetest

Lessensestraat 128, 9500 Geraardsbergen

Attestnummer : 20250216-000072.000

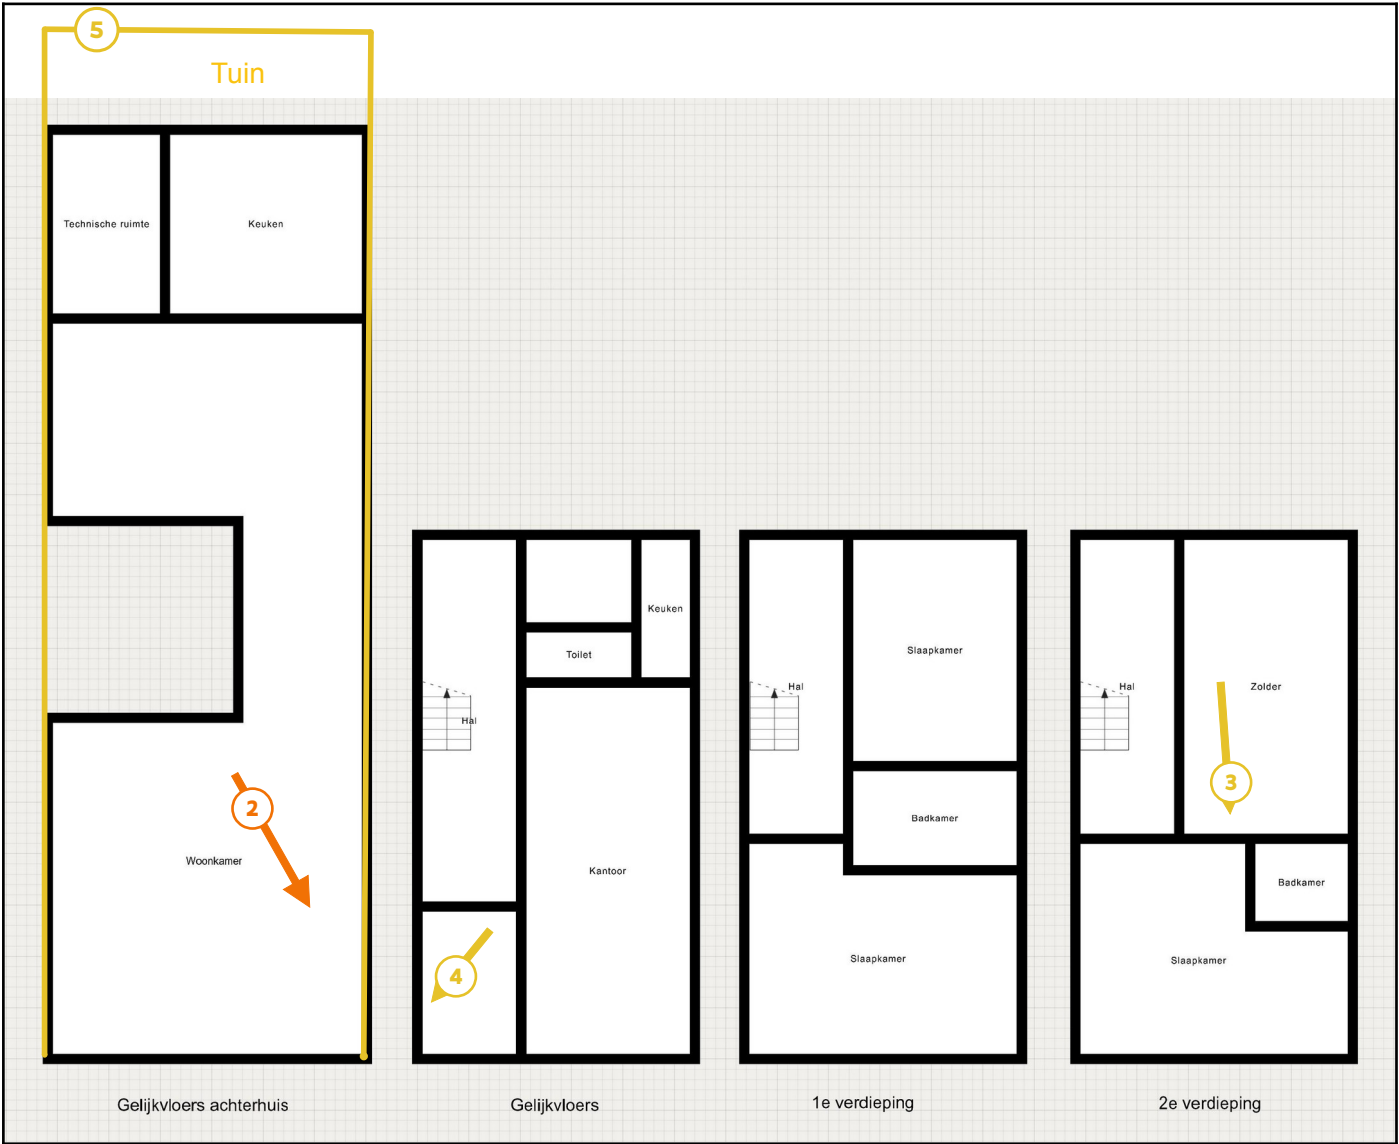
# Plan 1.3: schema

Beschrijving	Type	Actie
2. 903. Schouwpijp binnen en buiten doorlopend	Asbestmateriaal	Verwijderen
3. 502. Uitrusting: bakeliet electra	Asbestmateriaal	Zorgvuldig beheren
4. 502. Uitrusting: bakeliet electra	Asbestmateriaal	Zorgvuldig beheren
5. 906. Dak: dekstenen	Asbestmateriaal	Zorgvuldig beheren

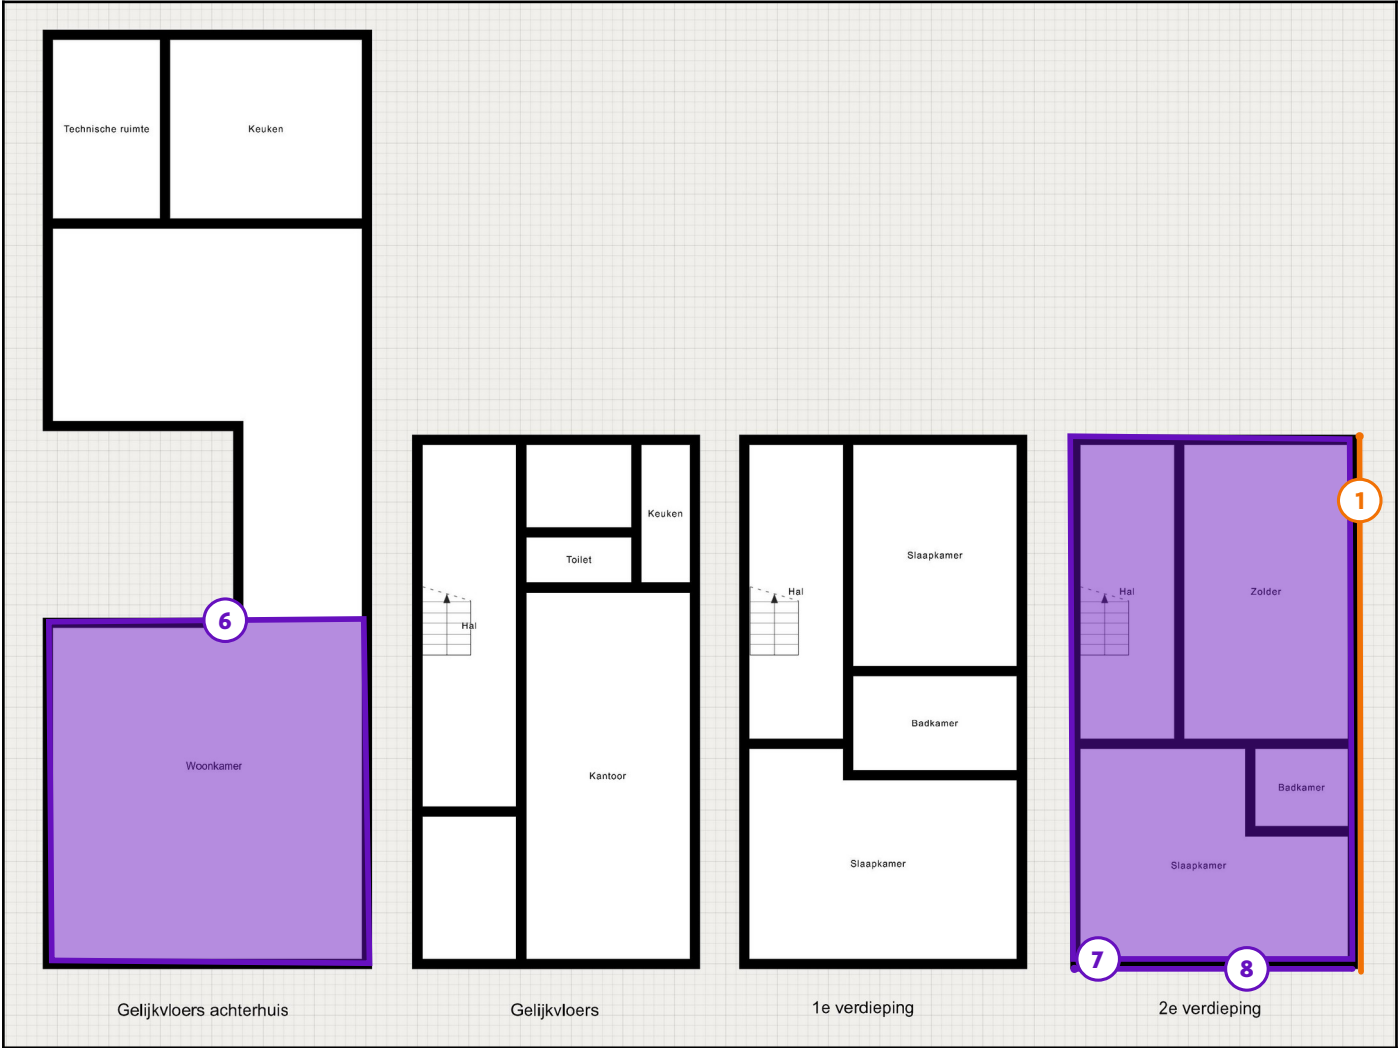
# Plan 1.4: schema

Beschrijving	Type	Actie
1. 701. Buitenschil: leien	Asbestmateriaal	Verwijderen
6. 2001. Onderdak niet inspecteerbaar hoogte	Beperking	-
7. 2001. Onderdak niet inspecteerbaar hoogte	Beperking	-
8. 2003. Dak te hoog: leien aan voorkant	Beperking	-

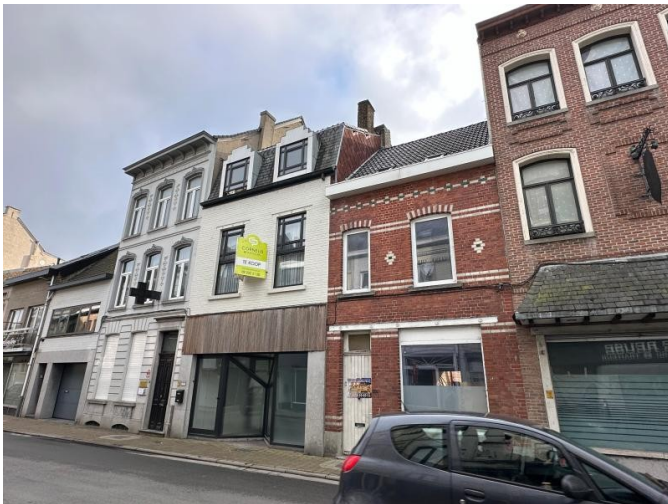
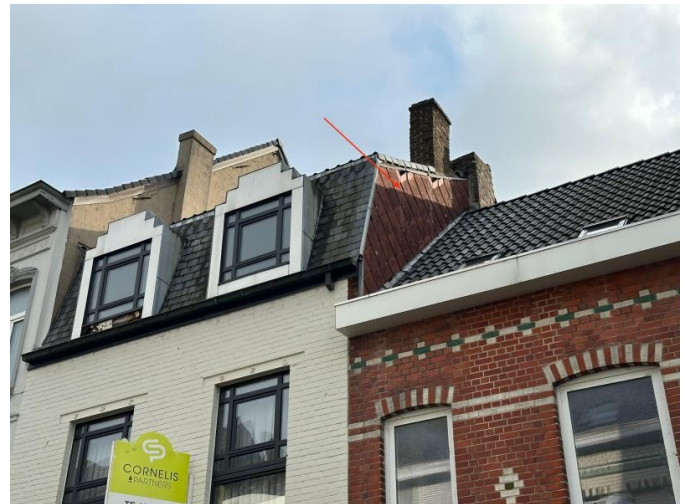
Het asbestmateriaal valt onder de mijlpaal van 2034.

Eindbeoordeling materiaalrisico	Laag materiaalrisico en/of verlaagde kans op vezelvrijgave
---------------------------------	--

Gebondenheid	Categorie 1: hechtgebonden in oorsprong
Asbestsoort (vezeltype)	Crocidoliet aanwezig
Asbestconcentratie	Laag (< 50%)
Afschermingsgraad van het gehele materiaal	Geheel of deels vrij aan de buitenlucht
Toestand van het materiaal	Licht beschadigd, licht verweerd. Intact calciumsilicaatmateriaal of categorie III 'gebondenheid'

Beschrijving	701. Buitenschil: leien
Omgeving	Buiten
Primaire drager	Wand buitenschil
Asbestmateriaal	Dak- en gevelbekleding - Lei, shingle
Bindmiddel van asbestmateriaal	Cement
Gebondenheid op basis van bindmiddel	Hecht
Hoeveelheid (oppervlakte - aantal)	• 20,00 m <sup>2</sup> - 1 stuk
Totale oppervlakte	20,00 m <sup>2</sup>
Eenvoudig bereikbaar	Ja
Bevestigingswijze	• Genageld, geniet
Identificatiemethode	Vaststelling zonder monstername
Destructieve handeling voor identificatie	Nee

Verwijderen

- Zorg voor een veilig beheer. Vermijd het beschadigen van het asbestmateriaal. Controleer de toestand jaarlijks op wijzigingen.
- Hemelwater dat afspoelt van asbestcement daken of gevels kan asbestdeeltjes bevatten. Gebruik het enkel voor gesloten circuits (bv. spoelen toiletten). Reinig na het vervangen van het dak of de gevel de dakgoten en regenwaterput of -ton om asbesthoudend sediment of slib te verwijderen

- Eenvoudige handelingen: mag via doe-het-zelf of door werknemer(s) met opleidingsattest eenvoudige handelingen  
Indien u dit als doe-het-zelver zelf wenst te verwijderen dient u de nodige voorzorgsmaatregelen te nemen:  
Informeert u op voorhand bij uw plaatselijk recyclagepark welke maatregelen u kunt treffen voor een veilig transport en afgave of ophaling van de asbesttoepassing. Vaak hebben recyclageparken specifieke zakken en beschermkledij ter beschikking.

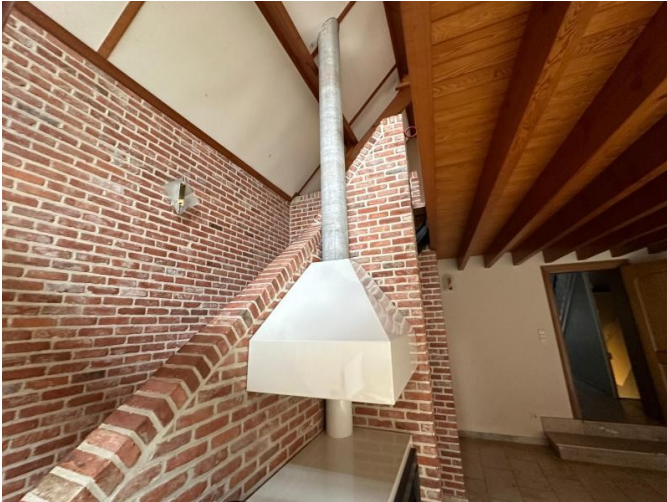
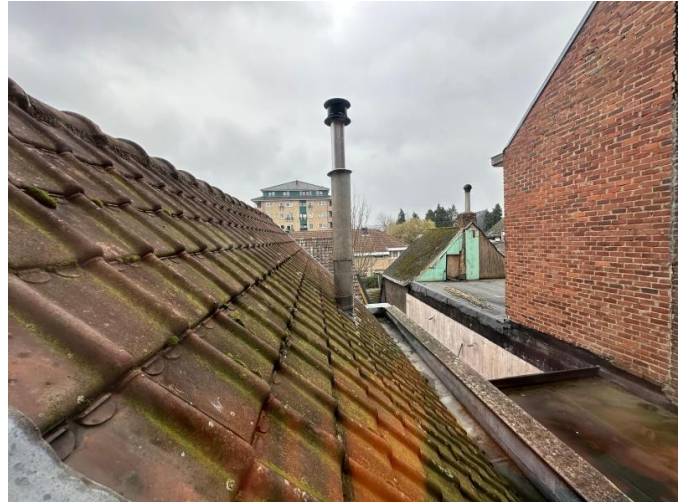
## Fiche 2: 903. Schouwpijp binnen en buiten doorlopend

Het asbestmateriaal valt onder de mijlpaal van 2034.

Eindbeoordeling materiaalrisico	Laag materiaalrisico en/of verlaagde kans op vezelvrijgave
---------------------------------	--

Gebondenheid	Categorie 1: hechtgebonden in oorsprong
Asbestsoort (vezeltype)	Crocidoliet aanwezig
Asbestconcentratie	Laag (< 50%)
Afschermingsgraad van het gehele materiaal	Geheel of deels vrij aan de buitenlucht
Toestand van het materiaal	Licht beschadigd, licht verweerd. Intact calciumsilicaatmateriaal of categorie III 'gebondenheid'

Beschrijving	903. Schouwpijp binnen en buiten doorlopend
Omgeving	Buiten
Primaire drager	Schuin dak
Asbestmateriaal	Rookgaskanaal
Bindmiddel van asbestmateriaal	Cement
Gebondenheid op basis van bindmiddel	Hecht
Hoeveelheid (lengte - omtrek - dikte - aantal)	<ul style="list-style-type: none"><li>• 6,00 m - 80,00 cm - 1,00 cm - 1 stuk</li></ul>
Totaal volume	0,048 m <sup>3</sup>
Eenvoudig bereikbaar	Ja
Bevestigingswijze	<ul style="list-style-type: none"><li>• Verlijmd, ingegoten, versmeerd</li></ul>
Identificatiemethode	Vaststelling zonder monstername
Destructieve handeling voor identificatie	Nee

Verwijderen

- Zorg voor een veilig beheer. Vermijd het beschadigen van het asbestmateriaal. Controleer de toestand jaarlijks op wijzigingen.

- Eenvoudige handelingen: mag via doe-het-zelf of door werknemer(s) met opleidingsattest eenvoudige handelingen  
Indien u dit als doe-het-zelfer zelf wenst te verwijderen dient u de nodige voorzorgsmaatregelen te nemen:

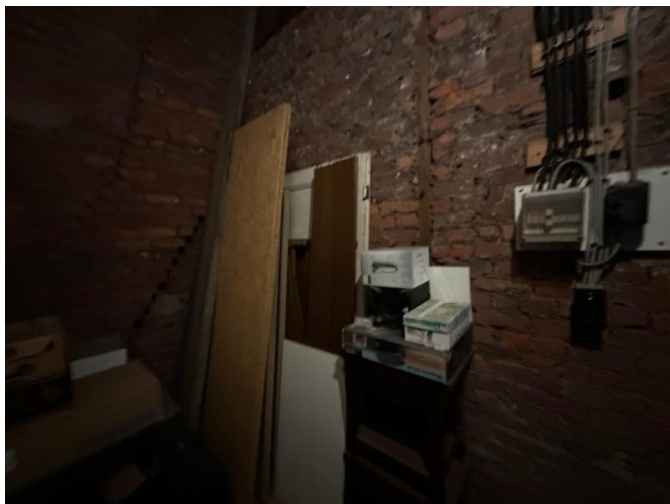
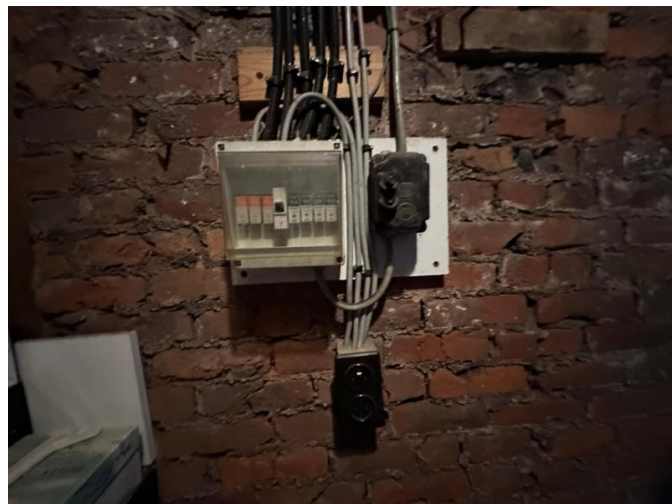
Het asbestmateriaal valt onder de mijlpaal van 2040.

Eindbeoordeling materiaalrisico	Laag materiaalrisico en/of verlaagde kans op vezelvrijgave
---------------------------------	--

Gebondenheid	Categorie 1: hechtgebonden in oorsprong
Asbestsoort (vezeltype)	Crocidoliet aanwezig
Asbestconcentratie	Laag (< 50%)
Afschermingsgraad van het gehele materiaal	Geheel of deels (ook) vrij aan de binnenlucht
Toestand van het materiaal	Onbeschadigd, niet verweerd

Beschrijving	502. Uitrusting: bakeliet electra
Omgeving	Binnen
Primaire drager	Binnenwand
Asbestmateriaal	Plaat, paneel, tablet - Type Bakeliet
Bindmiddel van asbestmateriaal	Kunststof of -hars
Gebondenheid op basis van bindmiddel	Hecht
Hoeveelheid (oppervlakte - dikte - aantal)	• 0,20 m <sup>2</sup> - 2,00 cm - 1 stuk
Totaal volume	0,004 m <sup>3</sup>
Eenvoudig bereikbaar	Ja
Bevestigingswijze	• Geschroefd
Identificatiemethode	Vaststelling zonder monsternamen
Destructieve handeling voor identificatie	Nee
Opmerking	Alle electra van hetzelfde type afgebeeld op de foto vallen onder deze brondfiche en worden niet afzonderlijk aangeduid op het plan.

Zorgvuldig beheren

- Zorg voor een veilig beheer. Vermijd het beschadigen van het asbestmateriaal. Controleer de toestand jaarlijks op wijzigingen.

Indien dit door een vakman wordt vervangen, dient de vakman op het asbesthoudend karakter van deze type electra te worden geduid.

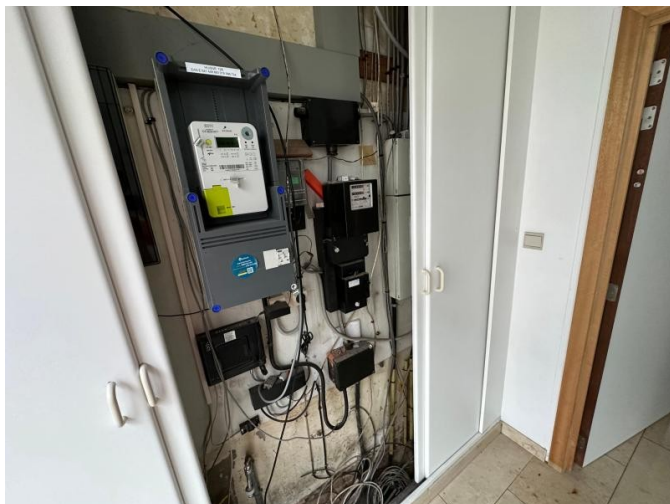
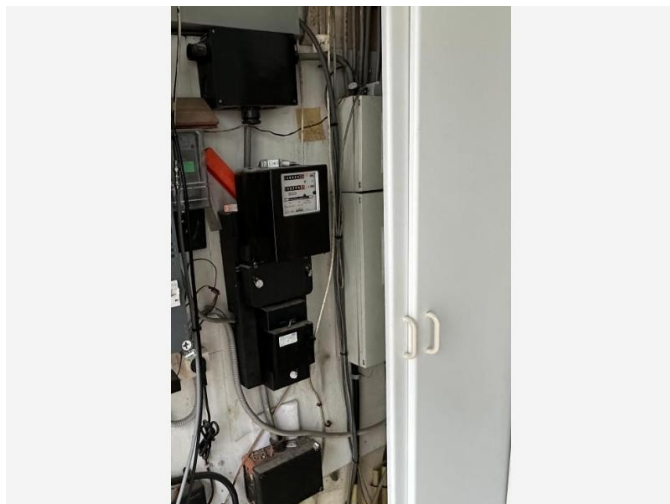
Het asbestmateriaal valt onder de mijlpaal van 2040.

Eindbeoordeling materiaalrisico	Laag materiaalrisico en/of verlaagde kans op vezelvrijgave
---------------------------------	--

Gebondenheid	Categorie 1: hechtgebonden in oorsprong
Asbestsoort (vezeltype)	Crocidoliet aanwezig
Asbestconcentratie	Laag (< 50%)
Afschermingsgraad van het gehele materiaal	Geheel of deels (ook) vrij aan de binnenlucht
Toestand van het materiaal	Onbeschadigd, niet verweerd

Beschrijving	502. Uitrusting: bakeliet electra
Omgeving	Binnen
Primaire drager	Binnenwand
Asbestmateriaal	Plaat, paneel, tablet - Type Bakeliet
Bindmiddel van asbestmateriaal	Kunststof of -hars
Gebondenheid op basis van bindmiddel	Hecht
Hoeveelheid (oppervlakte - dikte - aantal)	• 0,20 m <sup>2</sup> - 2,00 cm - 1 stuk
Totaal volume	0,004 m <sup>3</sup>
Eenvoudig bereikbaar	Ja
Bevestigingswijze	• Geschroefd
Identificatiemethode	Vaststelling zonder monsternamen
Destructieve handeling voor identificatie	Nee
Opmerking	Alle electra van hetzelfde type afgebeeld op de foto vallen onder deze brondfiche en worden niet afzonderlijk aangeduid op het plan.

Zorgvuldig beheren

- Zorg voor een veilig beheer. Vermijd het beschadigen van het asbestmateriaal. Controleer de toestand jaarlijks op wijzigingen.

Indien dit door een vakman wordt vervangen, dient de vakman op het asbesthoudend karakter van deze type electra te worden geduid.

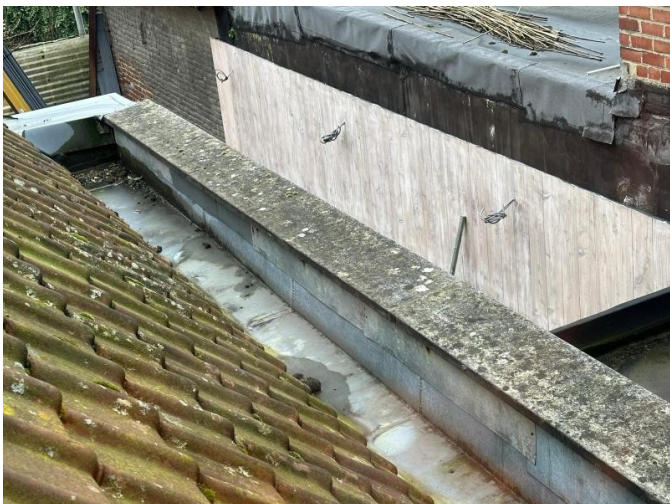
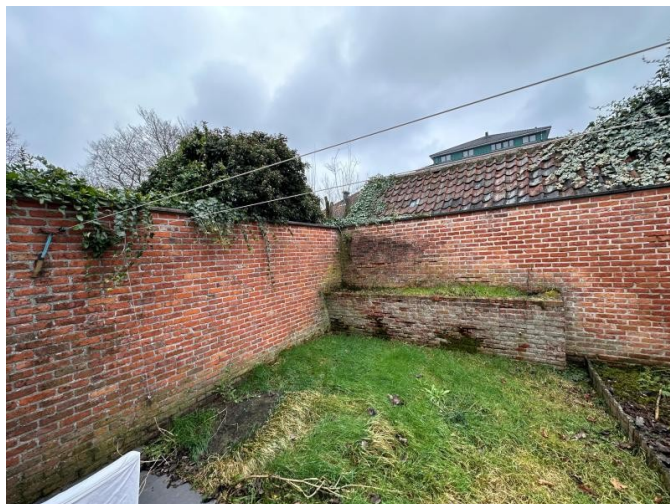
Het asbestmateriaal valt onder de mijlpaal van 2040.

Eindbeoordeling materiaalrisico	Laag materiaalrisico en/of verlaagde kans op vezelvrijgave
Opmerking

Gebondenheid	Categorie 1: hechtgebonden in oorsprong
Asbestsoort (vezeltype)	Crocidoliet aanwezig
Asbestconcentratie	Laag (< 50%)
Afschermingsgraad van het gehele materiaal	Geheel of deels vrij aan de buitenlucht
Toestand van het materiaal	Licht beschadigd, licht verweerd. Intact calciumsilicaatmateriaal of categorie III 'gebondenheid'

Beschrijving	906. Dak: dekstenen
Omgeving	Buiten
Primaire drager	Wand vrijstaand (scheidingsmuur, ...)
Asbestmateriaal	Plaat, paneel, tablet - Hol
Bindmiddel van asbestmateriaal	Cement
Gebondenheid op basis van bindmiddel	Hecht
Hoeveelheid (oppervlakte - dikte - aantal)	• 5,00 m <sup>2</sup> - 3,00 cm - 1 stuk
Totaal volume	0,15 m <sup>3</sup>
Eenvoudig bereikbaar	Ja
Bevestigingswijze	• Verlijmd, ingegoten, versmeerd
Identificatiemethode	Vaststelling zonder monsternamen
Destructieve handeling voor identificatie	Nee

Zorgvuldig beheren

- Zorg voor een veilig beheer. Vermijd het beschadigen van het asbestmateriaal. Controleer de toestand jaarlijks op wijzigingen.

Indien u dit door een aannemer wenst te laten verwijderen, kan dit door elke aannemer worden uitgevoerd die een opleiding type eenvoudige handelingen heeft gevolgd.

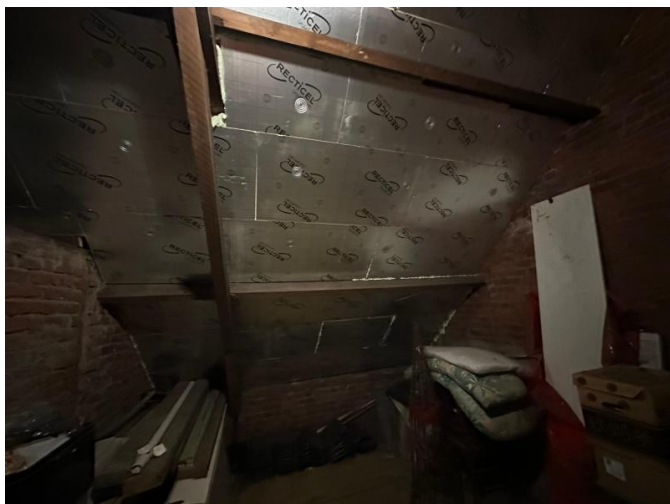
**Reden:** Het te onderzoeken materiaal situeert zich hoger dan 3,50 m te rekenen vanaf een veilige ondergrond

**Uitleg van de asbestdeskundige:** Er wordt verondersteld dat er een onderdak aanwezig is. Langs de buitenzijde is dit echter niet vast te stellen daar de aanzet van het is dan 3,50m. Langs de binnenzijde is het dak volledig afgetimmerd met (pleister) beplatingen. Binnen het kader van een niet-destructief onderzoek kan het onderdak derhalve niet worden onderzocht. Bij renovatie of bij het plaatsen van zonnepanelen wordt aangeraden om voorafgaandelijk over te gaan tot een beperkt destructief onderzoek met monsternamen van het onderdak.

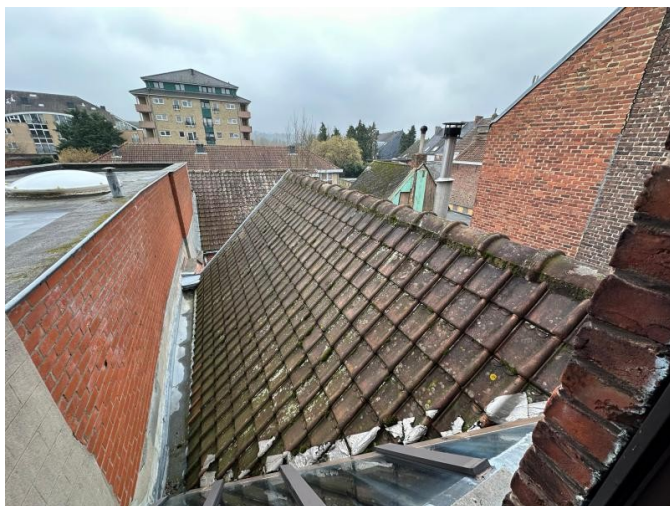
**Reden:** Het te onderzoeken materiaal situeert zich hoger dan 3,50 m te rekenen vanaf een veilige ondergrond

**Uitleg van de asbestdeskundige:** Er wordt verondersteld dat er een onderdak aanwezig is. Langs de buitenzijde is dit echter niet vast te stellen daar de aanzet van het is dan 3,50m. Langs de binnenzijde is het dak volledig afgetimmerd met lambrisering en gevezen isolatieplaten. Binnen het kader van een niet-destructief onderzoek kan het onderdak derhalve niet worden onderzocht. Bij renovatie of bij het plaatsen van zonnepanelen wordt aangeraden om voorafgaandelijk over te gaan tot een beperkt destructief onderzoek met monstername van het onderdak.

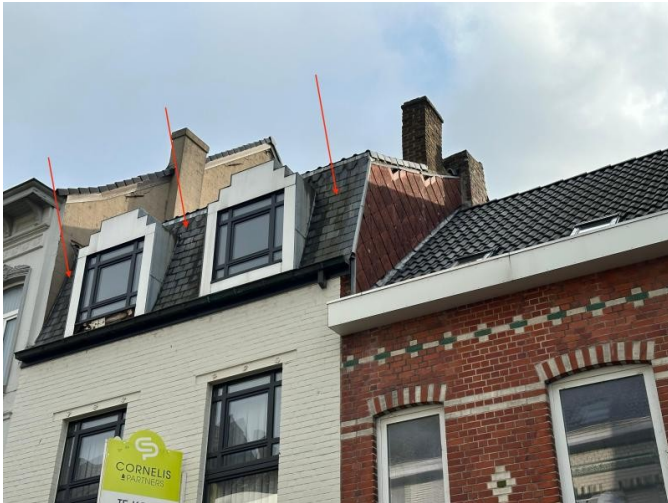
**Reden:** Het te onderzoeken materiaal situeert zich hoger dan 3,50 m te rekenen vanaf een veilige ondergrond

**Uitleg van de asbestdeskundige:** Daar het dak hoger is dan 3,5 meter boven grondniveau is, en de leien tevens niet vanuit een raam konden worden bemonsterd, valt het onderzoek van dit dak buiten het wettelijk kader van de inspectie. Bij renovatie of verbouwing wordt aangeraden om deze leien na te kijken en staalnames te laten uitvoeren.

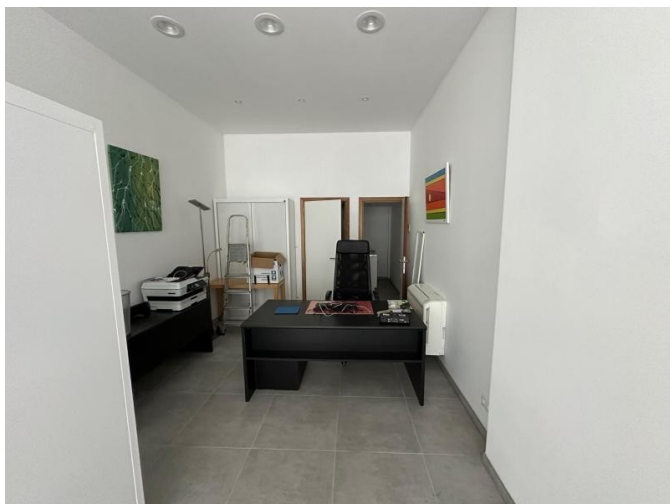
Verschillende wanden bestaan uit gipskartonbeplating. Binnen het kader van een niet-destructief onderzoek konden de achterliggende lagen niet worden geanalyseerd. Enkel door deze beplatingen te verwijderen of door een destructief onderzoek kunnen de achterliggende lagen geanalyseerd worden. Bij vernieuwing van deze binnenschil wordt aanbevolen om nieuw monsternamen te laten nemen.

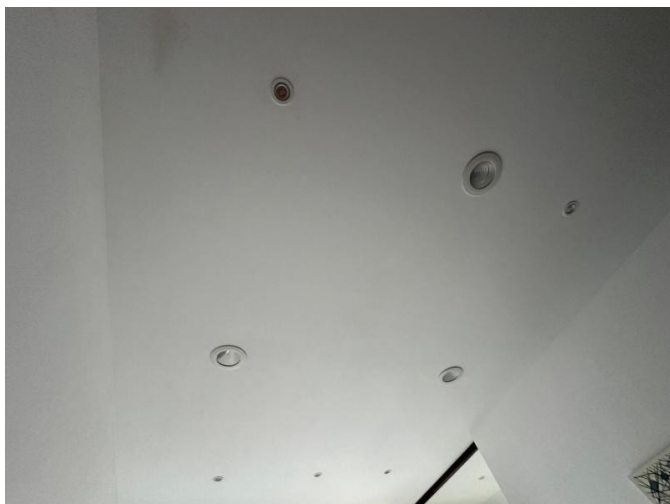
Verskillende plafonds bestaan uit gipskartonbeplating. Binnen het kader van een niet-destructief onderzoek konden de achterliggende lagen niet worden geanalyseerd. Enkel door deze te verwijderen of door een destructief onderzoek kunnen de achterliggende lagen geanalyseerd worden. Bij vernieuwing van deze binnenschil wordt aanbevolen om nieuw monsternamen te laten nemen.

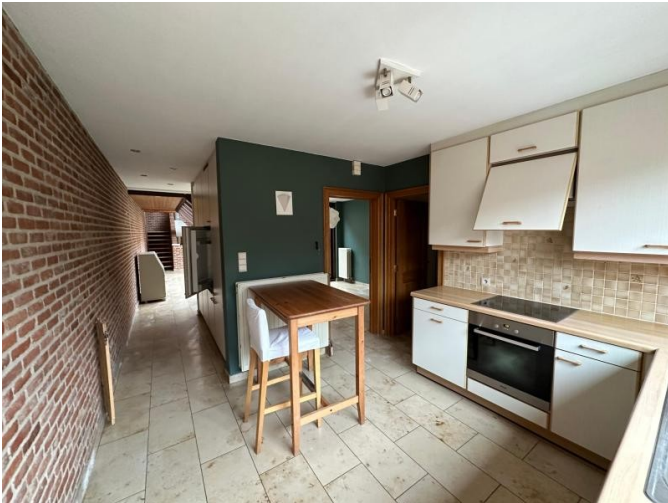
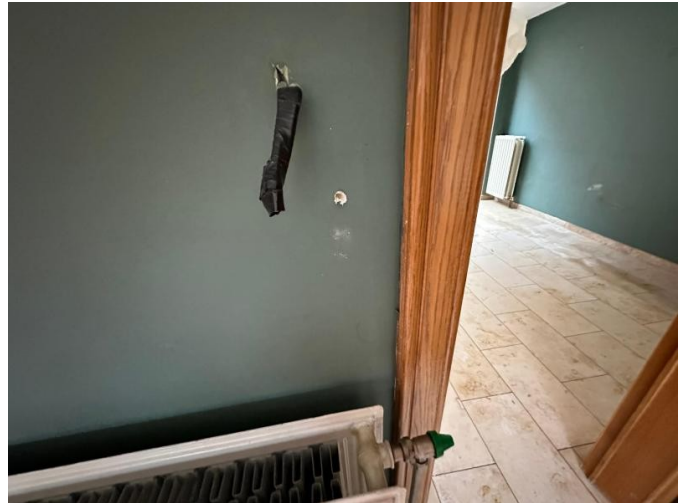
## Fiche 11: 101. Wanden: pleisterwerk

Geen asbest

#	Type	Referentie	Resultaat
11.1	Mengmonster	101	Geen asbest

Beschrijving	101. Wanden: pleisterwerk
Omgeving	Binnen
Primaire drager	Binnenwand
Bindmiddel van materiaal	Gips - kalk
Gebondenheid op basis van bindmiddel	Niet-hechtgebonden
Hoeveelheid (oppervlakte - dikte - aantal)	• 474,00 m <sup>2</sup> - 1,00 cm - 1 stuk
Totaal volume	4,74 m <sup>3</sup>
Identificatiemethode	Vaststelling met monstername
Destructieve handeling voor identificatie	Nee
Opmerking	<p>De opgegeven oppervlaktes zijn indicatief.</p> <p>De vaststelling dat de wanden asbestveilig zijn, is gebaseerd op een beperkt aantal monsterstalen welke door een erkend labo werden geanalyseerd. Daardoor geeft dit vooral een indicatie van de algemene asbestveilige toestand. De stalen werden afgenomen in de volgende ruimtes: droge ruimte, natte ruimte, traphal en stooklokaal, behalve bij gebrek aan origineel nat aangebracht pleisterwerk. Bij sloop of grondige werken en bij het (plaatselijk) verwijderen van het pleisterwerk wordt aangeraden steeds bijkomende stalen te nemen van elke muur.</p>

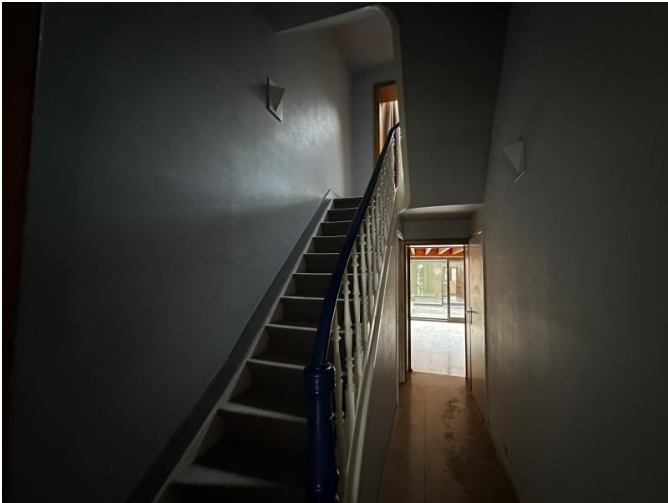
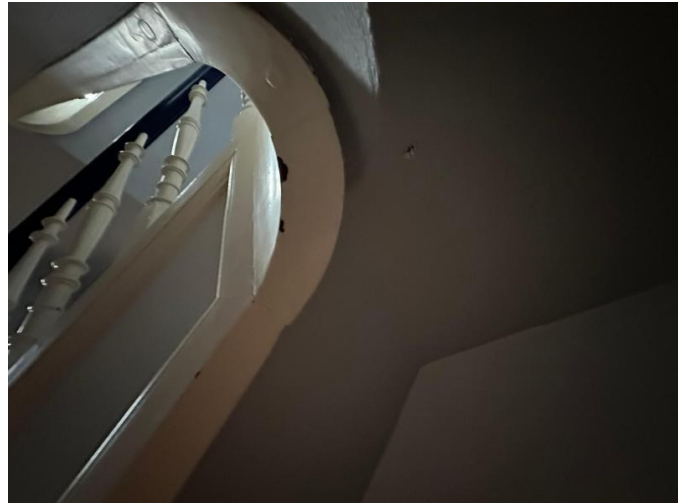
Geen asbest

#	Type	Referentie	Resultaat
12.1	Mengmonster	201	Geen asbest

Beschrijving	201. Plafonds: pleisterwerk.
Omgeving	Binnen
Primaire drager	Plafond
Bindmiddel van materiaal	Gips - kalk
Gebondenheid op basis van bindmiddel	Niet-hechtgebonden
Hoeveelheid (oppervlakte - dikte - aantal)	• 273,00 m <sup>2</sup> - 1,00 cm - 1 stuk
Totaal volume	2,73 m <sup>3</sup>
Identificatiemethode	Vaststelling met monstername
Destructieve handeling voor identificatie	Nee
Opmerking	<p>De opgegeven oppervlaktes zijn indicatief.</p> <p>De vaststelling dat de plafonds asbestveilig zijn, is gebaseerd op een beperkt aantal monsterstalen welke door een erkend labo werden geanalyseerd. Daardoor geeft dit vooral een indicatie van de algemene asbestveilige toestand. De stalen werden afgenomen in de volgende ruimtes: droge ruimte, natte ruimte, traphal en stooklokaal, behalve bij gebrek aan origineel nat aangebracht pleisterwerk. Bij sloop of grondige werken en bij het (plaatselijk) verwijderen van het pleisterwerk wordt aangeraden steeds bijkomende stalen te nemen van elk plafond.</p>
