Asbestinventarisatetest

Doorniksesteenweg 3C/1, 8580 Avelgem

Attestnummer : 20250311-000326.000

Uitgegeven op : 11.03.2025

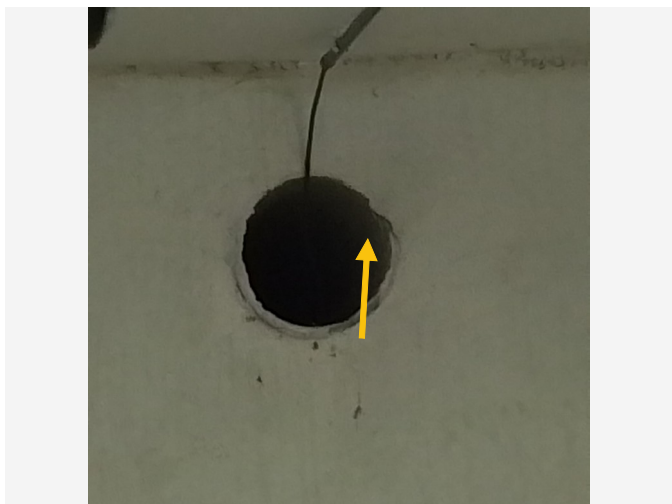
- Plan 1.1: Kelder : doorvoer

Verder onderzoek verrichten naar de samenstelling van de te toepassing tot op de drager. Dit bij renovatie en/of sloop.

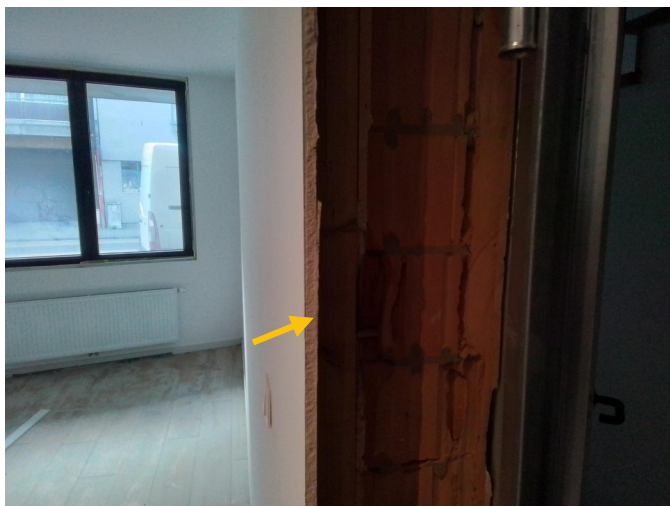
Geen pleisterwerk aanwezig aan sommige wanden. Wanden bestaan uit gipsplaten.

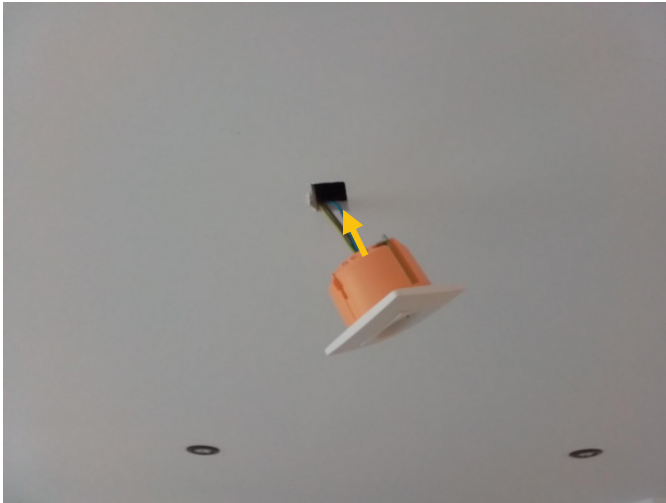
Geen pleisterwerk aanwezig aan het plafond. Plafonds bestaan uit gipsplaten.

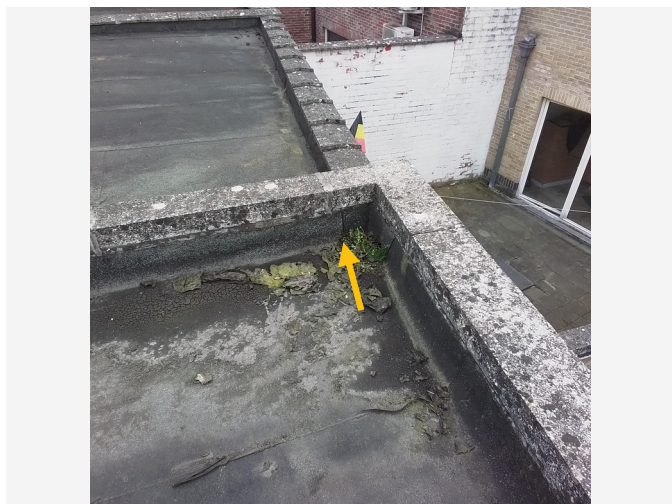
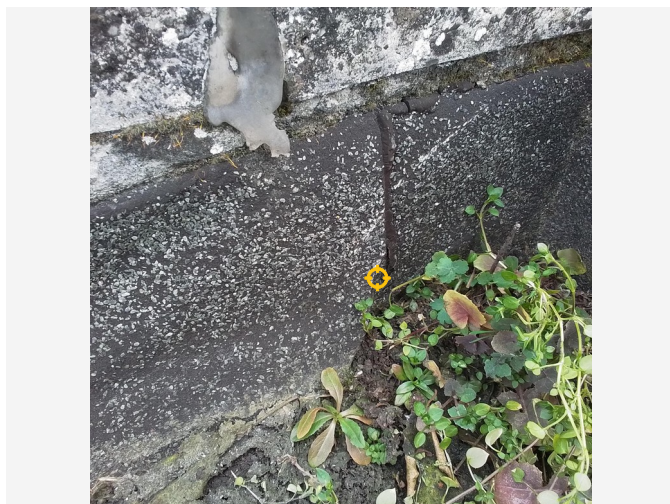
Fiche 4: Roofing garage

Geen asbest

#	Type	Referentie	Resultaat
4.1	Mengmonster	MM03	Geen asbest

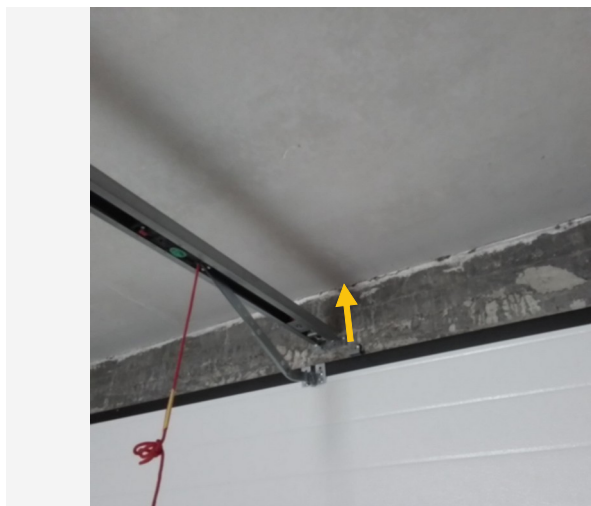
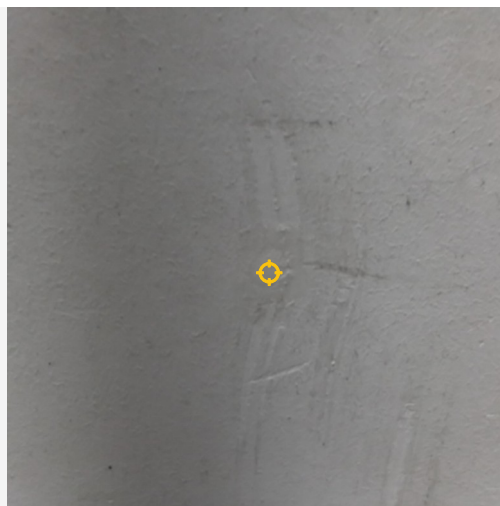
Fiche 5: Pleisterwerk plafond garage

Geen asbest

#	Type	Referentie	Resultaat
5.1	Mengmonster	MM02	Geen asbest

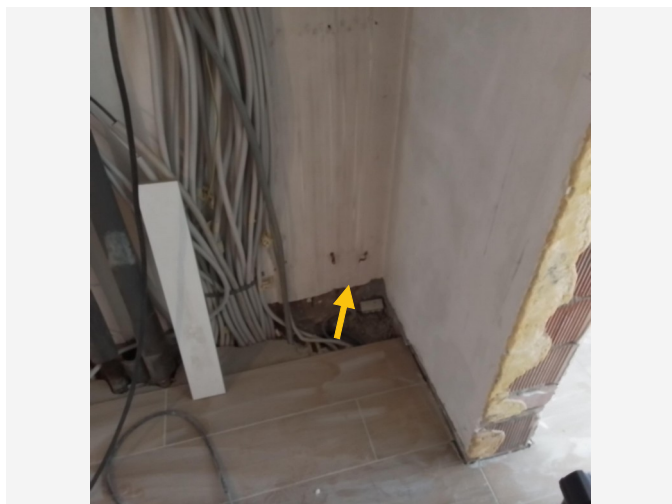
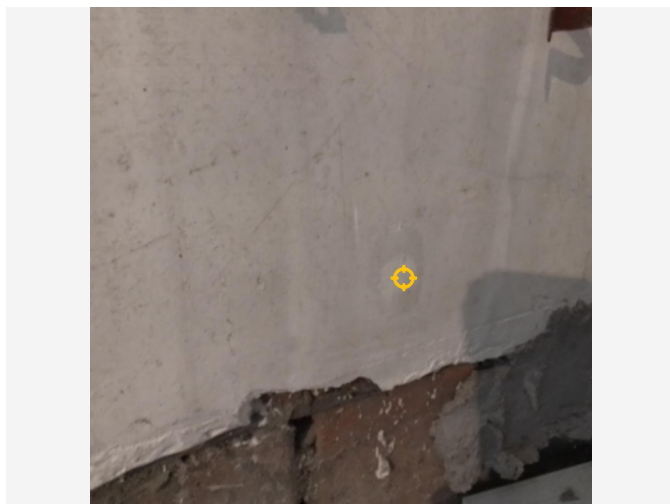
Fiche 6: Pleisterwerk wanden

Geen asbest

#	Type	Referentie	Resultaat
6.1	Mengmonster	MM01	Geen asbest
