# Asbestinventarisatetest

Kerfenden 27, 1840 Londerzeel

Attestnummer : 20230907-000428.000

**Niet-asbestveilig**

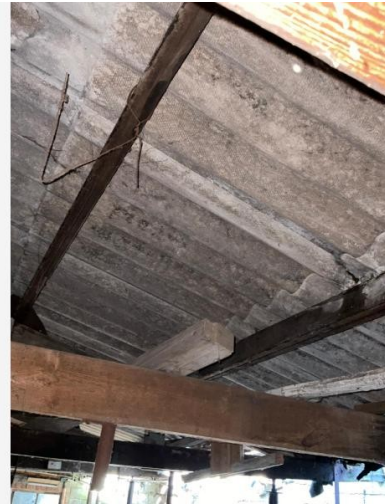
Het asbestmateriaal valt onder de mijlpaal van 2034.

**Dringend verwijderen**

Eindbeoordeling materiaalrisico	Hoog materiaalrisico en/of hoge kans op vezelvrijgave
---------------------------------	---

Gebondenheid	Categorie 1: hechtgebonden in oorsprong
Asbestsoort (vezeltype)	Crocidoliet aanwezig
Asbestconcentratie	Laag (< 50%)
Afschermingsgraad van het gehele materiaal	Geheel of deels (ook) vrij aan de binnenlucht
Toestand van het materiaal	Matig beschadigd, matig verweerd

Beschrijving	Dak loods
Omgeving	Grenst aan binnen- en buitenlucht
Primaire drager	Schuin dak
Asbestmateriaal	Dak- en gevelbekleding - Golfplaat
Bindmiddel van asbestmateriaal	Cement
Gebondenheid op basis van bindmiddel	Hecht
Hoeveelheid (oppervlakte - aantal)	• 25,00 m <sup>2</sup> - 1 stuk
Totale oppervlakte	25,00 m <sup>2</sup>
Eenvoudig bereikbaar	Ja
Bevestigingswijze	• Geschroefd

- Zorg voor een veilig beheer. Vermijd het beschadigen van het asbestmateriaal. Controleer de toestand jaarlijks op wijzigingen.
- Zorg voor een veilig beheer en verwijder dit asbestmateriaal wanneer het bij werken eenvoudig bereikbaar wordt. Controleer de toestand jaarlijks op wijzigingen.

- Eenvoudige handelingen: mag via doe-het-zelf of door werknemer(s) met opleidingsattest eenvoudige handelingen  
De platen kunnen eenvoudig verwijderd worden mits in acht name van de geijkte veiligheidsmaatregelen en gebruik van traagdraaiend handgereedschap.

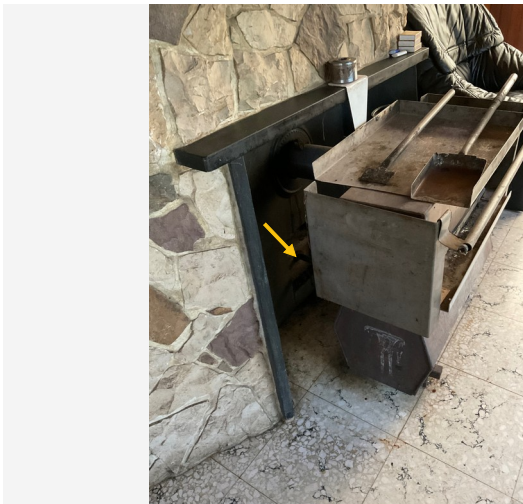
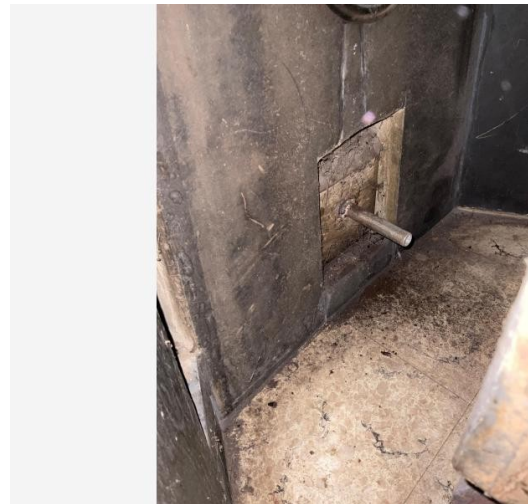
Het asbestmateriaal valt onder de mijlpaal van 2040.

Verwijderen

Eindbeoordeling materiaalrisico	Verhoogd materiaalrisico en/of verhoogde kans op vezelvrijgave
---------------------------------	--

Gebondenheid	Categorie 1: hechtgebonden in oorsprong
Asbestsoort (vezeltype)	Crocidoliet aanwezig
Asbestconcentratie	Laag (< 50%)
Afschermingsgraad van het gehele materiaal	Geheel of deels (ook) vrij aan de binnenlucht
Toestand van het materiaal	Licht beschadigd, licht verweerd. Intact materiaal type Pical – asbestboard of categorie III 'gebondenheid'

Beschrijving	Roetluik kachel leefruimte
Omgeving	Binnen
Primaire drager	Binnenwand
Asbestmateriaal	Roetluik
Bindmiddel van asbestmateriaal	Cement
Gebondenheid op basis van bindmiddel	Hecht
Hoeveelheid (gewicht - aantal)	• 1,00 kg - 1 stuk
Totaal gewicht	1,00 kg
Eenvoudig bereikbaar	Ja
Bevestigingswijze	• Los (al dan niet bedekt)

- Zorg voor een veilig beheer. Vermijd het beschadigen van het asbestmateriaal. Controleer de toestand jaarlijks op wijzigingen.
- Zorg voor een veilig beheer en verwijder dit asbestmateriaal wanneer het bij werken eenvoudig bereikbaar wordt. Controleer de toestand jaarlijks op wijzigingen.

- Eenvoudige handelingen: mag via doe-het-zelf of door werknemer(s) met opleidingsattest eenvoudige handelingen  
De toepassing kan eenvoudig verwijderd worden mits in acht name van de geijkte veiligheidsmaatregelen en verpakte afvoer naar het recyclagepark.

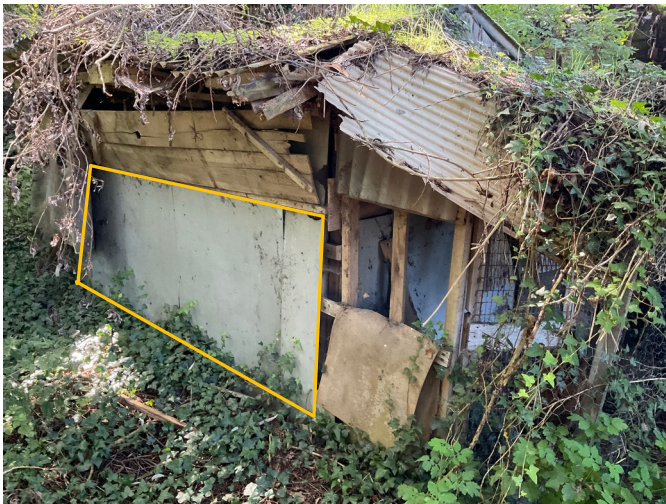
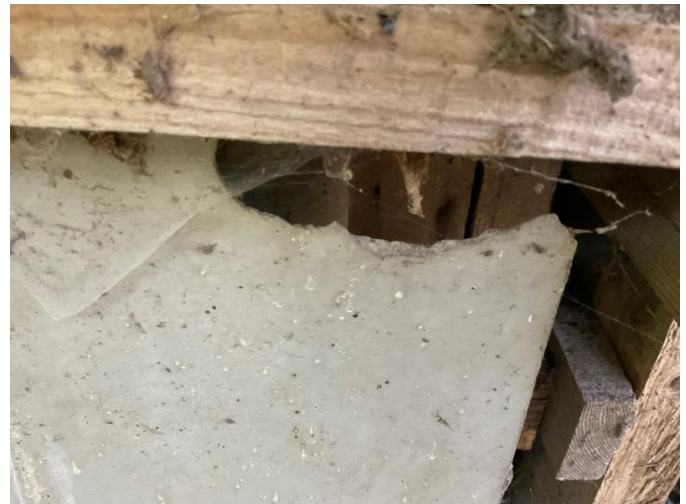
Het asbestmateriaal valt onder de mijlpaal van 2040.

Verwijderen

Eindbeoordeling materiaalrisico	Verhoogd materiaalrisico en/of verhoogde kans op vezelvrijgave
---------------------------------	--

Gebondenheid	Categorie 1: hechtgebonden in oorsprong
Asbestsoort (vezeltype)	Crocidoliet aanwezig
Asbestconcentratie	Laag (< 50%)
Afschermingsgraad van het gehele materiaal	Geheel of deels vrij aan de buitenlucht
Toestand van het materiaal	Matig beschadigd, matig verweerd

Beschrijving	Beplating berghok
Omgeving	Buiten
Primaire drager	Wand buitenschil
Asbestmateriaal	Plaat, paneel, tablet - Generiek
Bindmiddel van asbestmateriaal	Cement
Gebondenheid op basis van bindmiddel	Hecht
Hoeveelheid (oppervlakte - dikte - aantal)	• 4,00 m <sup>2</sup> - 0,50 cm - 1 stuk
Totaal volume	0,02 m <sup>3</sup>
Eenvoudig bereikbaar	Ja
Bevestigingswijze	• Geschroefd

- Zorg voor een veilig beheer. Vermijd het beschadigen van het asbestmateriaal. Controleer de toestand jaarlijks op wijzigingen.
- Zorg voor een veilig beheer en verwijder dit asbestmateriaal wanneer het bij werken eenvoudig bereikbaar wordt. Controleer de toestand jaarlijks op wijzigingen.

- Eenvoudige handelingen: mag via doe-het-zelf of door werknemer(s) met opleidingsattest eenvoudige handelingen  
De platen kunnen eenvoudig verwijderd worden mits in acht name van de geijkte veiligheidsmaatregelen en gebruik van traagdraaiend handgereedschap.

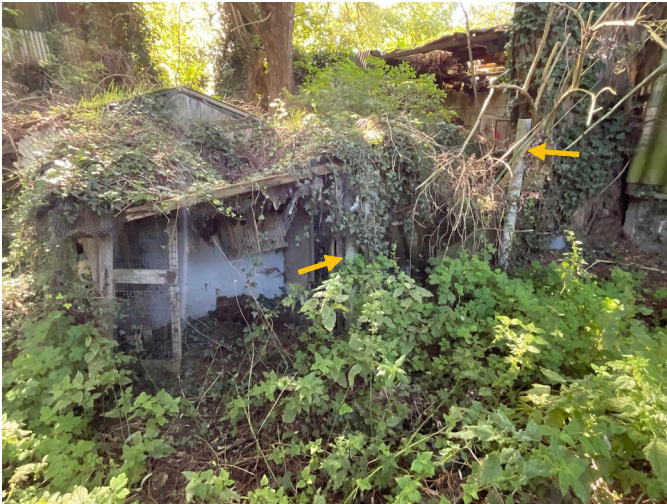
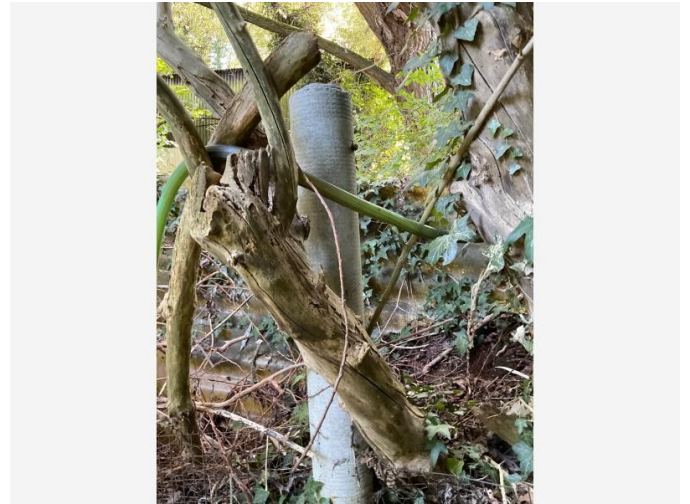
Het asbestmateriaal valt onder de mijlpaal van 2040.

Verwijderen

Eindbeoordeling materiaalarisico	Verhoogd materiaalarisico en/of verhoogde kans op vezelvrijgave
----------------------------------	---

Gebondenheid	Categorie 1: hechtgebonden in oorsprong
Asbestsoort (vezeltype)	Crocidoliet aanwezig
Asbestconcentratie	Laag (< 50%)
Afschermingsgraad van het gehele materiaal	Geheel of deels vrij aan de buitenlucht
Toestand van het materiaal	Matig beschadigd, matig verweerd

Beschrijving	Palen berghok
Omgeving	Buiten
Primaire drager	Fundering-draagstructuur (horizontaal, verticaal)
Asbestmateriaal	Buis, koker, leiding, pijp, doorvoer
Bindmiddel van asbestmateriaal	Cement
Gebondenheid op basis van bindmiddel	Hecht
Hoeveelheid (lengte - omtrek - dikte - aantal)	<ul style="list-style-type: none"><li>2,00 m - 30,00 cm - 1,00 cm - 2 stuks</li></ul>
Totaal volume	0,012 m <sup>3</sup>
Eenvoudig bereikbaar	Ja
Bevestigingswijze	<ul style="list-style-type: none"><li>Los (al dan niet bedekt)</li></ul>
Identificatiemethode	Vaststelling zonder monstername

<b>Destructieve handeling voor identificatie</b>	Nee
<b>Opmerking</b>	2 stuks zijn zichtbaar, onder de begroeiing kunnen meerdere stuks aanwezig zijn (zichtbaar tijdens het verwijderen)

- Zorg voor een veilig beheer. Vermijd het beschadigen van het asbestmateriaal. Controleer de toestand jaarlijks op wijzigingen.
- Zorg voor een veilig beheer en verwijder dit asbestmateriaal wanneer het bij werken eenvoudig bereikbaar wordt. Controleer de toestand jaarlijks op wijzigingen.

- Eenvoudige handelingen: mag via doe-het-zelf of door werknemer(s) met opleidingsattest eenvoudige handelingen  
De palen kunnen eenvoudig uitgegraven worden mits in acht name van de geijkte veiligheidsmaatregelen.

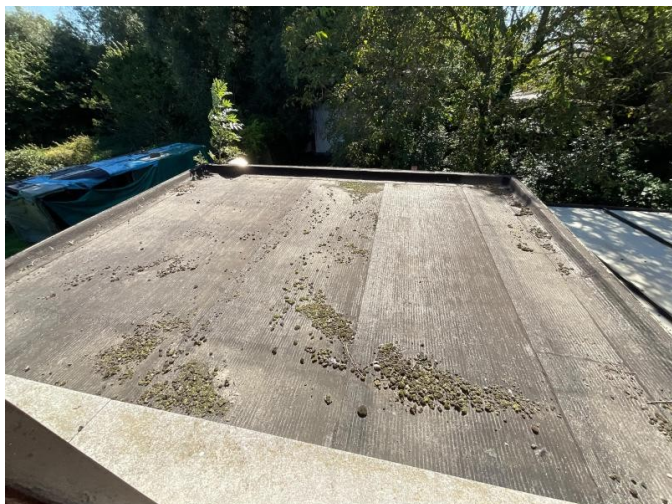
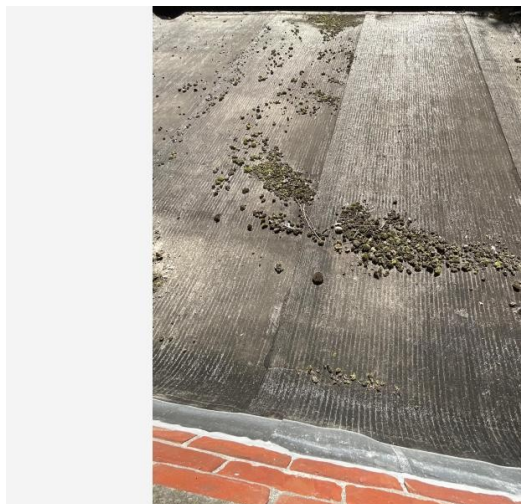
Het asbestmateriaal valt onder de mijlpaal van 2040.

Verwijderen

Beschrijving	Roofing plat dak
Omgeving	Buiten
Primaire drager	Plat dak
Asbestmateriaal	Dak- en gevelbekleding - Roofing
Bindmiddel van asbestmateriaal	Bitumen (roofing, teer, asfalt)
Gebondenheid op basis van bindmiddel	Hecht
Hoeveelheid (oppervlakte - aantal)	• 15,00 m <sup>2</sup> - 1 stuk
Totale oppervlakte	15,00 m <sup>2</sup>
Eenvoudig bereikbaar	Ja
Bevestigingswijze	• Verlijmd, ingegoten, versmeerd

<b>Identificatiemethode</b>	Vaststelling zonder monstername  Motivatie: Groot risico op structurele gevolgschade (lekschade, werking installatie,...)
<b>Destructieve handeling voor identificatie</b>	Nee

- Zorg voor een veilig beheer. Vermijd het beschadigen van het asbestmateriaal. Controleer de toestand jaarlijks op wijzigingen.
- Zorg voor een veilig beheer en verwijder dit asbestmateriaal wanneer het bij werken eenvoudig bereikbaar wordt. Controleer de toestand jaarlijks op wijzigingen.

- Eenvoudige handelingen: mag via doe-het-zelf of door werknemer(s) met opleidingsattest eenvoudige handelingen  
Enkel later verwijderen door personeel met een attest eenvoudige handelingen.

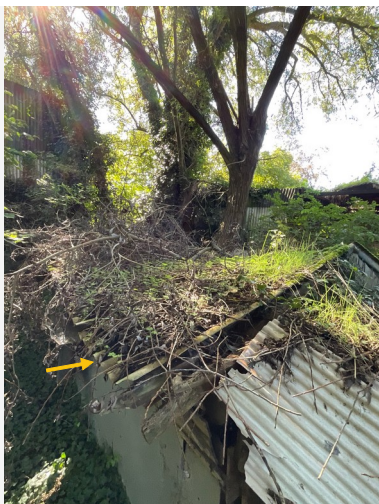
Beschrijving	Dak berghok
Omgeving	Buiten
Primaire drager	Schuin dak
Asbestmateriaal	Dak- en gevelbekleding - Golfplaat
Bindmiddel van asbestmateriaal	Cement
Gebondenheid op basis van bindmiddel	Hecht
Hoeveelheid (oppervlakte - aantal)	• 6,00 m <sup>2</sup> - 1 stuk
Totale oppervlakte	6,00 m <sup>2</sup>
Eenvoudig bereikbaar	Ja

Bevestigingswijze	<ul style="list-style-type: none"> <li>• Geschroefd</li> </ul>
Identificatiemethode	Vaststelling zonder monstername
Destructieve handeling voor identificatie	Nee

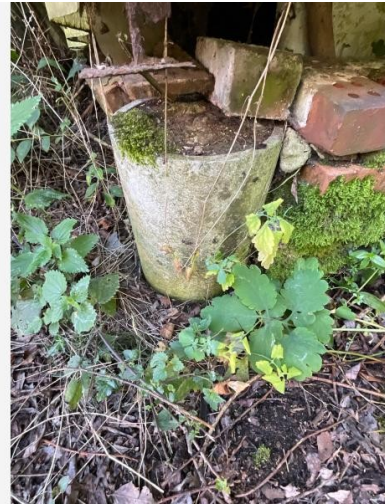
Beschrijving	Bekistingspalen bergruimte
Omgeving	Buiten
Primaire drager	Fundering-draagstructuur (horizontaal, verticaal)
Asbestmateriaal	Verloren bekisting - Buis, koker
Bindmiddel van asbestmateriaal	Cement
Gebondenheid op basis van bindmiddel	Hecht
Hoeveelheid (lengte - omtrek - dikte - aantal)	<ul style="list-style-type: none"><li>0,50 m - 50,00 cm - 1,00 cm - 1 stuk</li></ul>
Totaal volume	0,003 m <sup>3</sup>
Eenvoudig bereikbaar	Ja
Bevestigingswijze	<ul style="list-style-type: none"><li>Los (al dan niet bedekt)</li></ul>
Identificatiemethode	Vaststelling zonder monstername

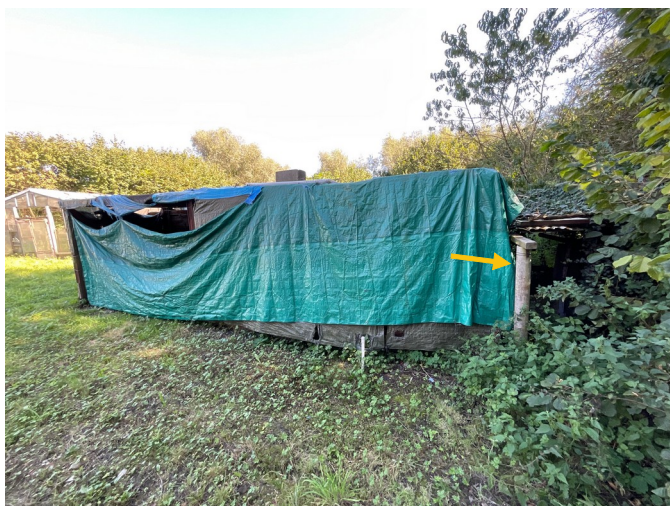
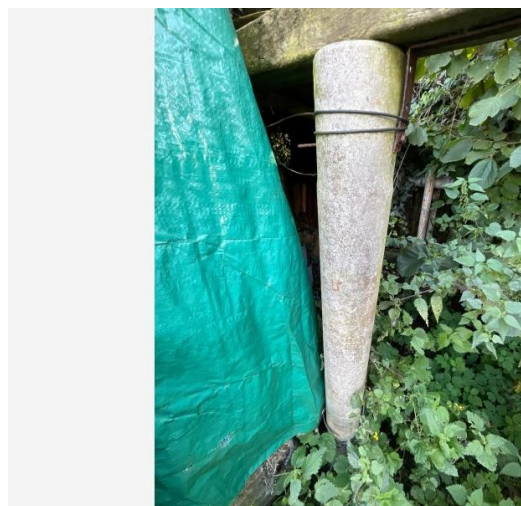
Beschrijving	Steunpaal bergruimte
Omgeving	Buiten
Primaire drager	Fundering-draagstructuur (horizontaal, verticaal)
Asbestmateriaal	Buis, koker, leiding, pijp, doorvoer
Bindmiddel van asbestmateriaal	Cement
Gebondenheid op basis van bindmiddel	Hecht
Hoeveelheid (lengte - omtrek - dikte - aantal)	• 2,00 m - 30,00 cm - 1,00 cm - 1 stuk
Totaal volume	0,006 m <sup>3</sup>

Eenvoudig bereikbaar	Nee <ul style="list-style-type: none"> <li>• Verwijdering tast de bouwkundige integriteit aan.</li> </ul>
Bevestigingswijze	<ul style="list-style-type: none"> <li>• Los (al dan niet bedekt)</li> </ul>
Identificatiemethode	Vaststelling zonder monstername
Destructieve handeling voor identificatie	Nee

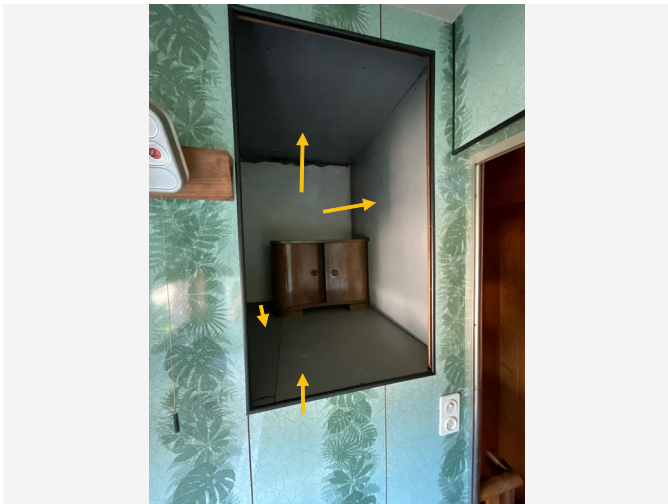
Beschrijving	Beplating bergruimte badkamer
Omgeving	Binnen
Primaire drager	Binnenwand
Asbestmateriaal	Plaat, paneel, tablet - Geëmailleerd, type Glasal
Bindmiddel van asbestmateriaal	Cement
Gebondenheid op basis van bindmiddel	Hecht
Hoeveelheid (oppervlakte - dikte - aantal)	• 2,00 m <sup>2</sup> - 0,50 cm - 1 stuk
Totaal volume	0,01 m <sup>3</sup>
Eenvoudig bereikbaar	Ja
Bevestigingswijze	• Geschroefd

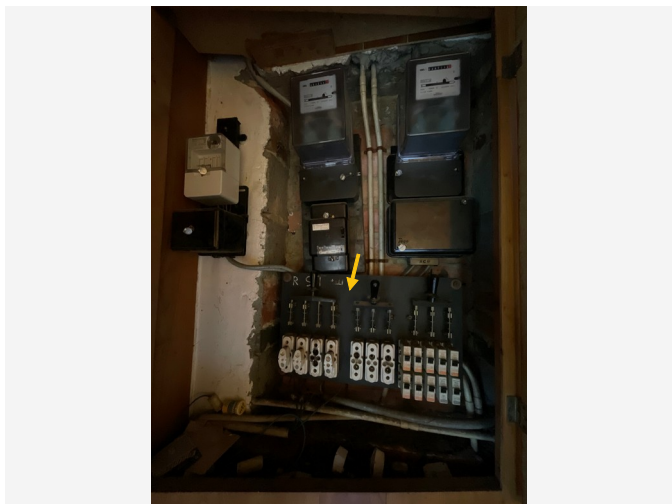
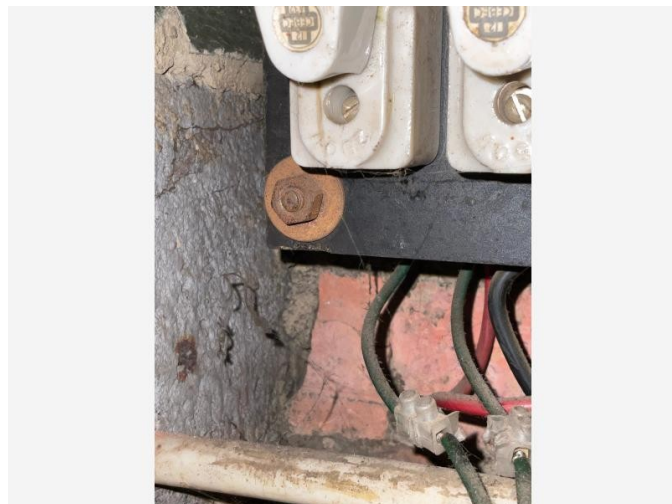
Beschrijving	Plaat elektriciteitstellers
Omgeving	Binnen
Primaire drager	Communicatie en elektrische infrastructuur en uitrusting
Asbestmateriaal	Plaat, paneel, tablet - Generiek
Bindmiddel van asbestmateriaal	Cement
Gebondenheid op basis van bindmiddel	Hecht
Hoeveelheid (oppervlakte - dikte - aantal)	• 0,10 m <sup>2</sup> - 1,00 cm - 1 stuk
Totaal volume	0,001 m <sup>3</sup>
Eenvoudig bereikbaar	Ja
Bevestigingswijze	• Geschroefd

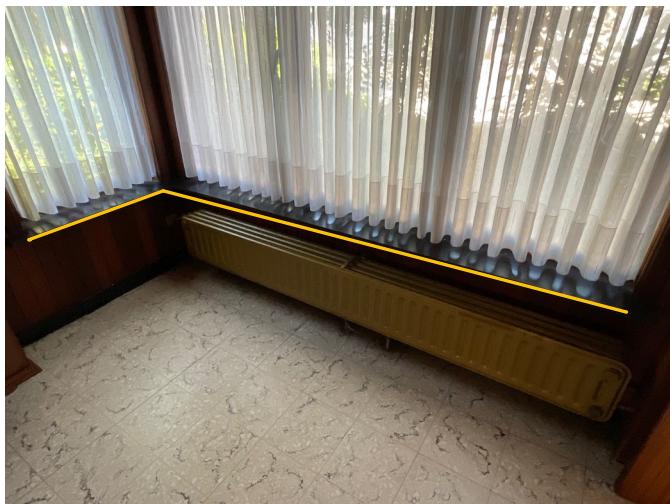
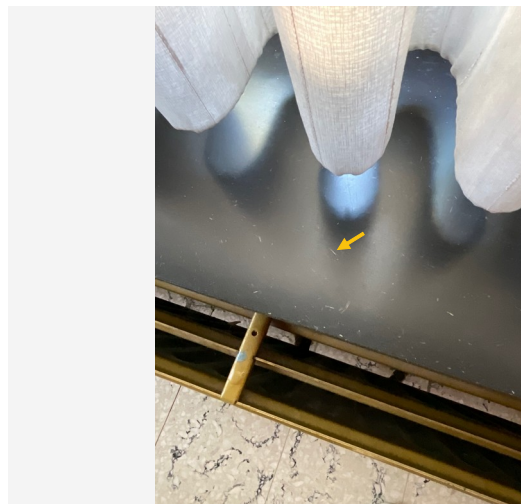
Beschrijving	Venstertabletten woning
Omgeving	Binnen
Primaire drager	Wandopening verticaal (raam, deur, ...)
Asbestmateriaal	Plaat, paneel, tablet - Type Massal
Bindmiddel van asbestmateriaal	Cement
Gebondenheid op basis van bindmiddel	Hecht
Hoeveelheid (oppervlakte - dikte - aantal)	• 0,10 m <sup>2</sup> - 2,00 cm - 16 stuks
Totaal volume	0,032 m <sup>3</sup>
Eenvoudig bereikbaar	Ja
Bevestigingswijze	• Geklemd

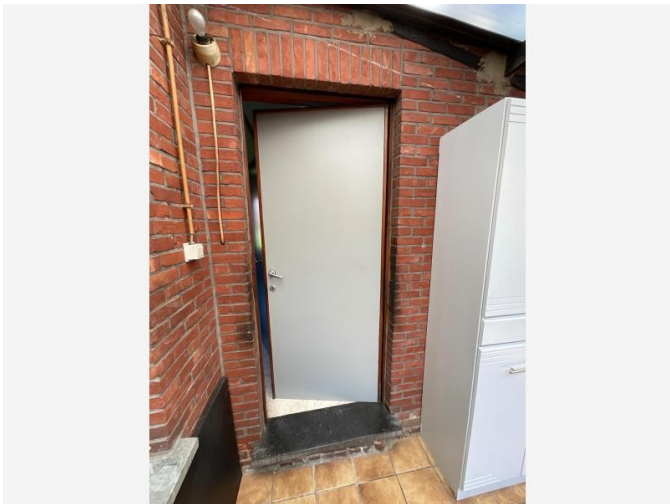
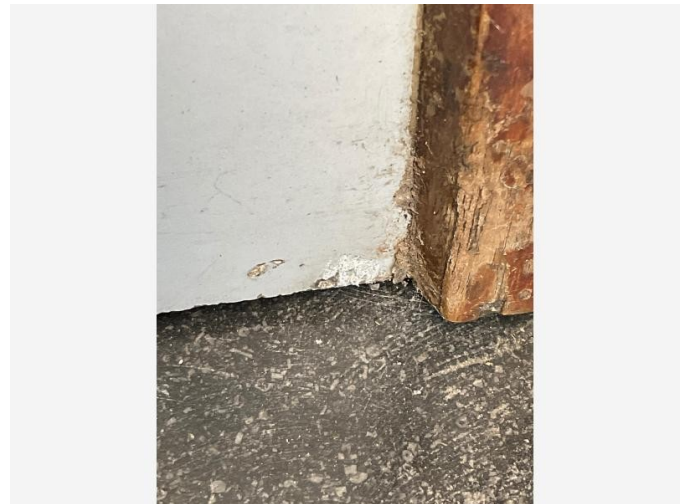
Beschrijving	Plaat deur veranda
Omgeving	Binnen
Primaire drager	Wandopening verticaal (raam, deur, ...)
Asbestmateriaal	Plaat, paneel, tablet - Geëmailleerd, type Glasal
Bindmiddel van asbestmateriaal	Cement
Gebondenheid op basis van bindmiddel	Hecht
Hoeveelheid (oppervlakte - dikte - aantal)	• 1,00 m <sup>2</sup> - 0,50 cm - 1 stuk
Totaal volume	0,005 m <sup>3</sup>
Eenvoudig bereikbaar	Ja
Bevestigingswijze	• Geklemd

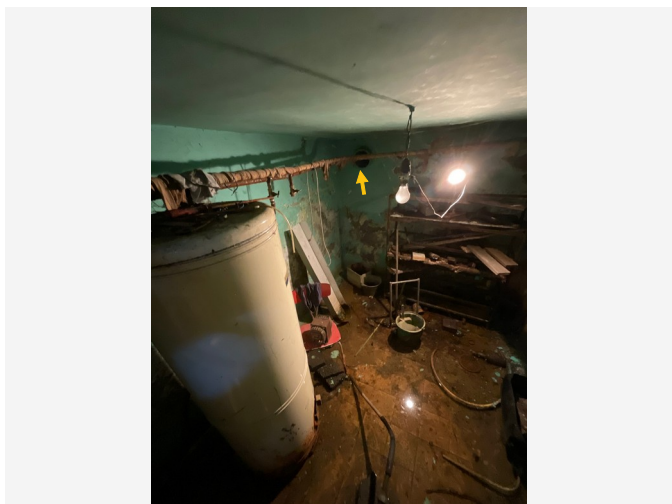
Situeringsfoto

(Asbest)materiaal	Buis, koker, leiding, pijp, doorvoer
Karakterisatie	Asbest (verdacht)
Primaire drager	Fundering-draagstructuur (horizontaal, verticaal)
