Asbestinventarisat attest

Mechelsesteenweg 454, 3020 Herent

Attestnummer : 20250331-000428.000

Uitgegeven op : 31.03.2025

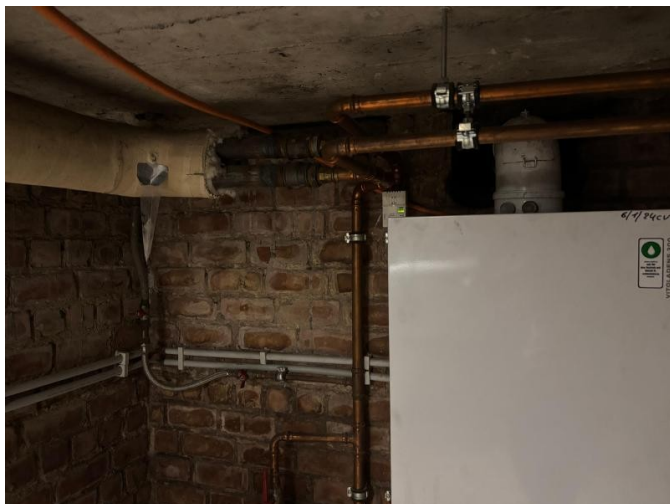
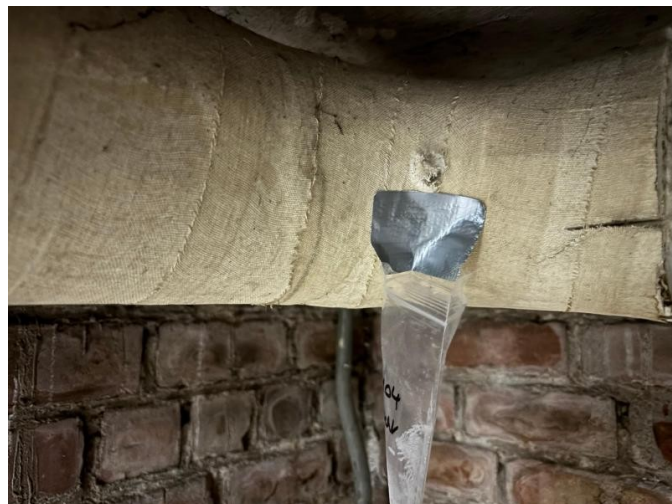
Het asbestmateriaal valt onder de mijlpaal van 2034.

| Eindbeoordeling materiaalisico | Verhoogd materiaalisico en/of verhoogde kans op vezelvrijgave |

| Gebondenheid | Categorie 2: niet-hechtgebonden met matrix |
| Asbestsoort (vezeltype) | Amfibool aanwezig, uitgezonderd crocidoliet |
| Asbestconcentratie | Hoog ($\geq 50\%$) |
| Afschermingsgraad van het gehele materiaal | Enkel randen niet afgeschermd maar geen contact met binnenluchtstromen |
| Toestand van het materiaal | Matig beschadigd, matig verweerd |

| # | Type | Referentie | Resultaat |
|---|---|---|---|
| 1.1 | Mengmonster | MM04 | Chrysotiel, Amosiet |

| Beschrijving | Leidingisolatie - bocht |

- Scherm in afwachting van verwijdering het asbestmateriaal af van luchtstromingen en verstoring: bijvoorbeeld door het te verpakken, te fixeren, af te dekken, signalisatie - afbakening aan te brengen, ...
- Verwijder dit asbestmateriaal zo snel mogelijk. Volg de toestand goed op.

- Hermetische zone (erkend asbestverwijderaar)
Gipsisolatie wordt losgesneden van het dragermateriaal (leiding). Hierdoor zal het asbesthoudend gips gemakkelijk verbrokkelen.

Om geen asbestvezels te verspreiden naar de omgeving, dient dit in hermetische zone verwijderd te worden.

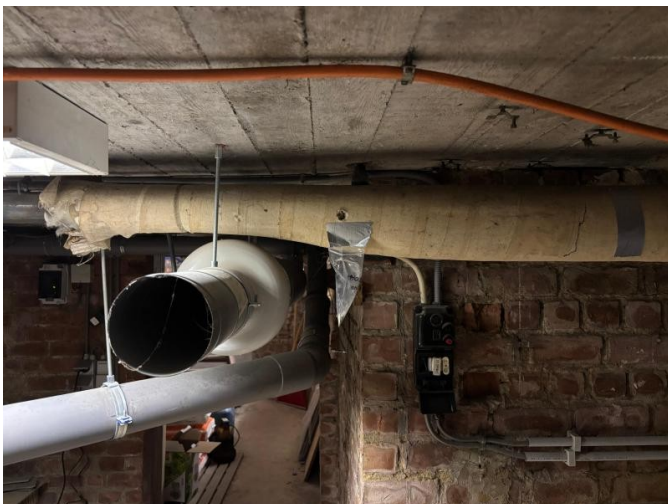
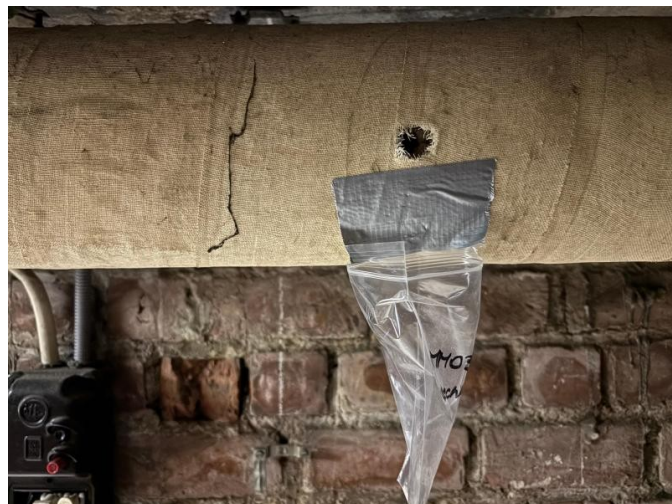
Het asbestmateriaal valt onder de mijlpaal van 2034.

| Eindbeoordeling materiaalisico | Verhoogd materiaalisico en/of verhoogde kans op vezelvrijgave |

| Gebondenheid | Categorie 2: niet-hechtgebonden met matrix |
| Asbestsoort (vezeltype) | Amfibool aanwezig, uitgezonderd crocidoliet |
| Asbestconcentratie | Hoog ($\geq 50\%$) |
| Afschermingsgraad van het gehele materiaal | Enkel randen niet afgeschermd maar geen contact met binnenluchtstromen |
| Toestand van het materiaal | Matig beschadigd, matig verweerd |

| # | Type | Referentie | Resultaat |
|---|---|---|---|
| 2.1 | Mengmonster | MM03 | Chrysotiel, Amosiet |

| Beschrijving | Leidingisolatie - recht |

- Scherm in afwachting van verwijdering het asbestmateriaal af van luchtstromingen en verstoring: bijvoorbeeld door het te verpakken, te fixeren, af te dekken, signalisatie - afbakening aan te brengen, ...
- Verwijder dit asbestmateriaal zo snel mogelijk. Volg de toestand goed op.

- Hermetische zone (erkend asbestverwijderaar)
Gipsisolatie wordt losgesneden van het dragermateriaal (leiding). Hierdoor zal het asbesthoudend gips gemakkelijk verbrokkelen.

Om geen asbestvezels te verspreiden naar de omgeving, dient dit in hermetische zone verwijderd te worden.

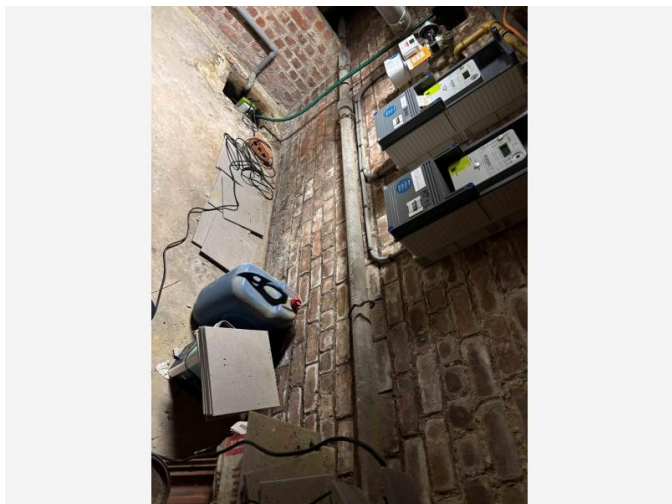
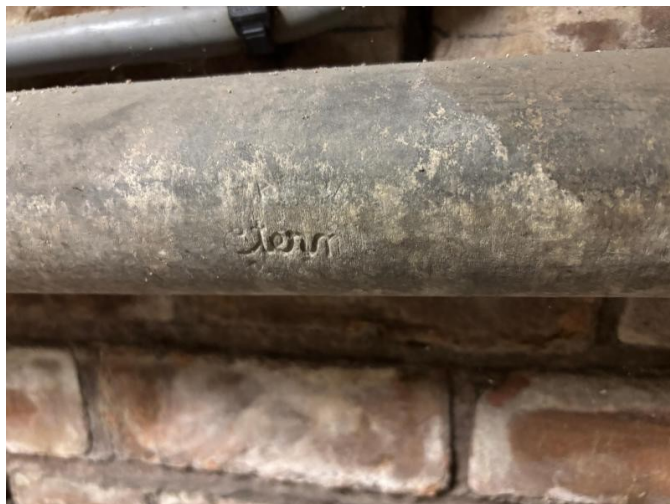
Het asbestmateriaal valt onder de mijlpaal van 2040.

| Eindbeoordeling materiaalrisico | Verhoogd materiaalrisico en/of verhoogde kans op vezelvrijgave |

| Gebondenheid | Categorie 1: hechtgebonden in oorsprong |
| Asbestsoort (vezeltype) | Crocidoliet aanwezig |
| Asbestconcentratie | Laag (< 50%) |
| Afschermingsgraad van het gehele materiaal | Geheel of deels (ook) vrij aan de binnenlucht |
| Toestand van het materiaal | Licht beschadigd, licht verweerd. Intact calciumsilicaatmateriaal of categorie III 'gebondenheid' |

| Beschrijving | Buis - kelder |
| Opmerking | Buis van Eternit |

- Zorg voor een veilig beheer. Vermijd het beschadigen van het asbestmateriaal. Controleer de toestand jaarlijks op wijzigingen.

- Eenvoudige handelingen: mag via doe-het-zelf of door werknemer(s) met opleidingsattest eenvoudige handelingen
Voor een asbestverdachte buis voorziet de wet geen verplichting om deze toepassing te laten verwijderen door een firma met een opleidingsattest eenvoudige handelingen. U mag, in principe, ongeacht beschadigingen of vrije asbestvezels, deze asbesttoepassing zelf verwijderen met inachtneming van de nodige veiligheidsmaatregelen (dragen van mondkap FFP3, handschoenen, wegwerpovertrek met beschermingsgraad CAT III type 5,6) om uzelf en uw omgeving te beschermen. Een beschadigde asbesttoepassing in slechte staat kan makkelijk verder breken of vergruizen. Er komen dan schadelijke asbestvezels vrij die ingeademd kunnen worden.

Dit wordt echter afgeraden en beroep te doen op een erkende asbestverwijderaar.

Indien mogelijk de bodem errond afdekken, de buis voorzichtig verwijderen, extra fixeren, niet breken , niet gooien, onmiddellijk verpakken of voorzichtig in de container met asbest bag plaatsen.

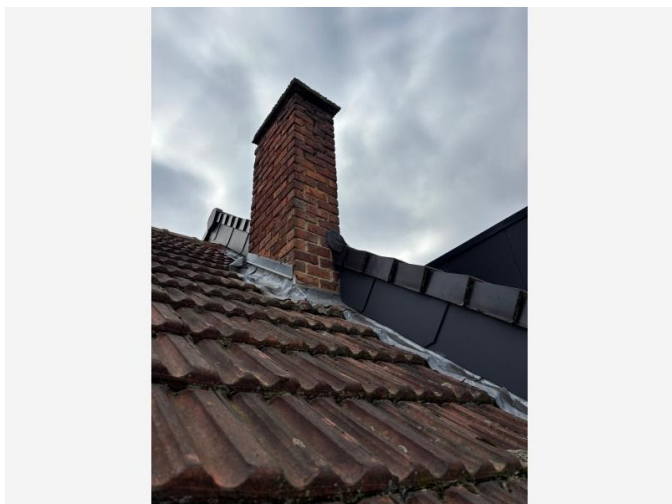
Situeringsfoto

Tijdelijke beperking

Reden: Het te onderzoeken materiaal situeert zich hoger dan 3,50 m te rekenen vanaf een veilige ondergrond

Uitleg van de asbestdeskundige: De binnenkant van de schouw kon niet worden geïnspecteerd gezien deze hoger bevindt dat 3.5m.

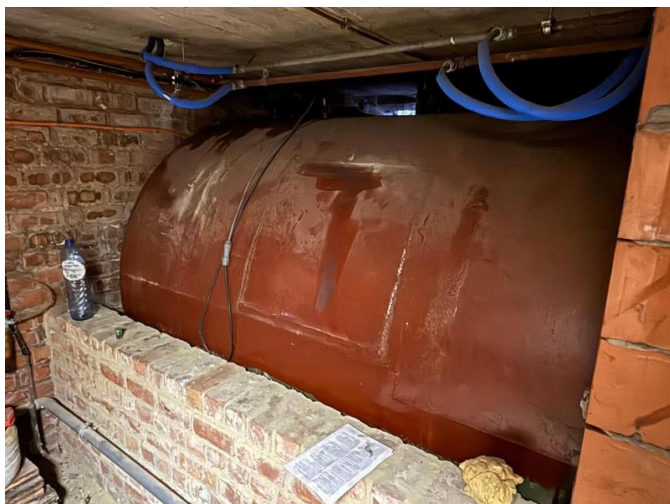
De ketel was volledig afgesloten en moeilijk bereikbaar dus geen dichtingen noch flenzen zichtbaar.

Gezien de ouderdom van deze ketel, is de kans vrij reël dat de dichtingen en flenzen asbesthoudend zijn.

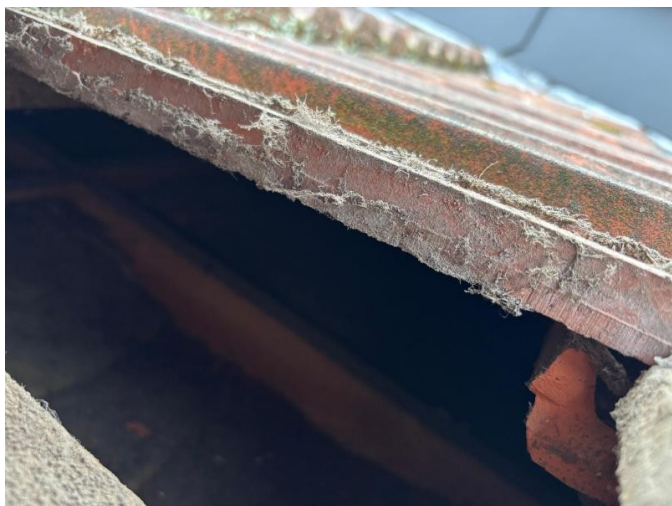
Er werd een dak opgeheven en gekeken naar het onderdak zoals het inspectieprotocol voorschrijft. Zo kon er een zeil worden gevoeld - geen harde (menuiserie) onderdak plaat.

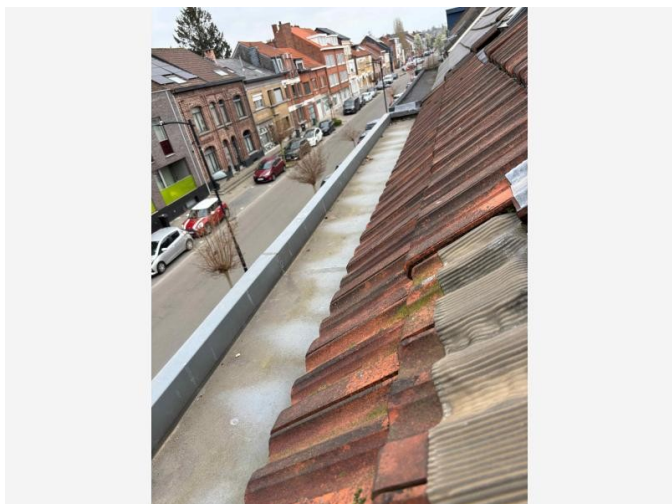
Zinken dakgoten - geen roofing of bitumen toepassing aanwezig.

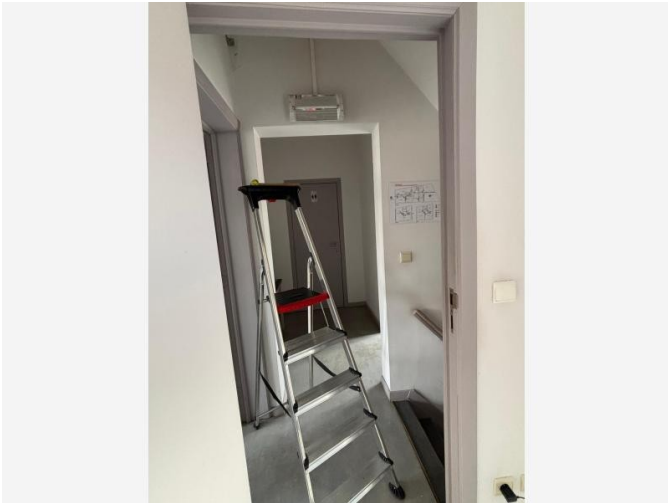
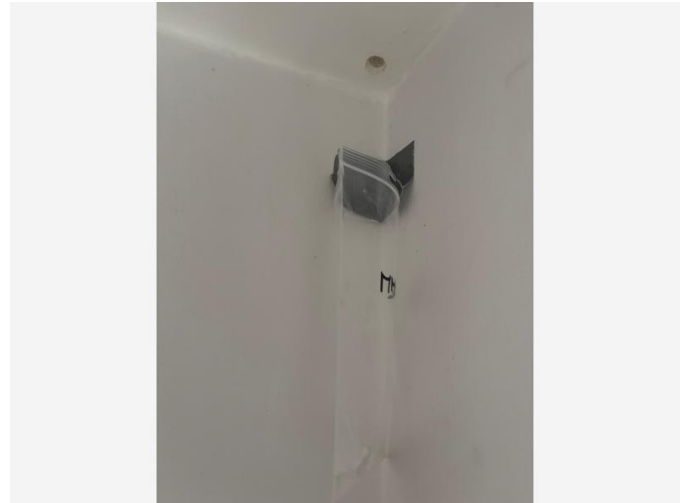
Fiche 8: Pleisterwerk - plafonds

Geen asbest

| # | Type | Referentie | Resultaat |
|---|---|---|---|
| 8.1 | Mengmonster | MM02 | Geen asbest |

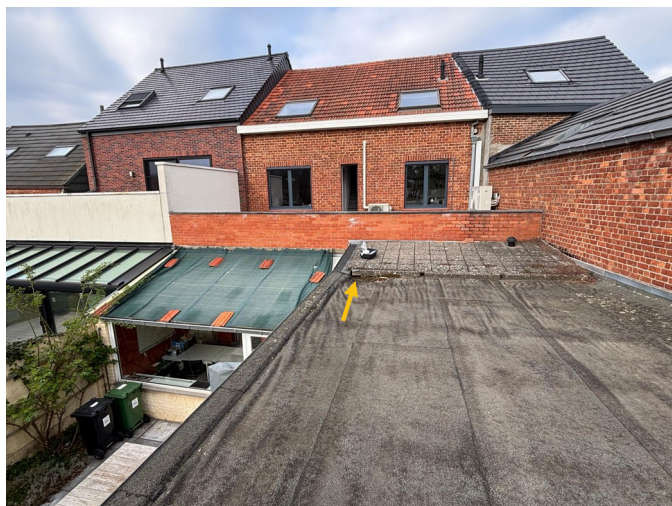
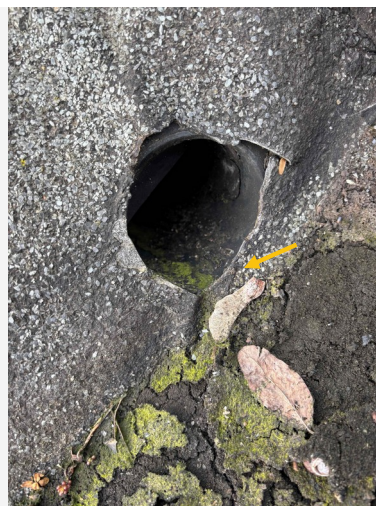
Fiche 9: Roofing

Geen asbest

| # | Type | Referentie | Resultaat |
|---|---|---|---|
| 9.1 | Puntmonster | MM05 | Geen asbest |

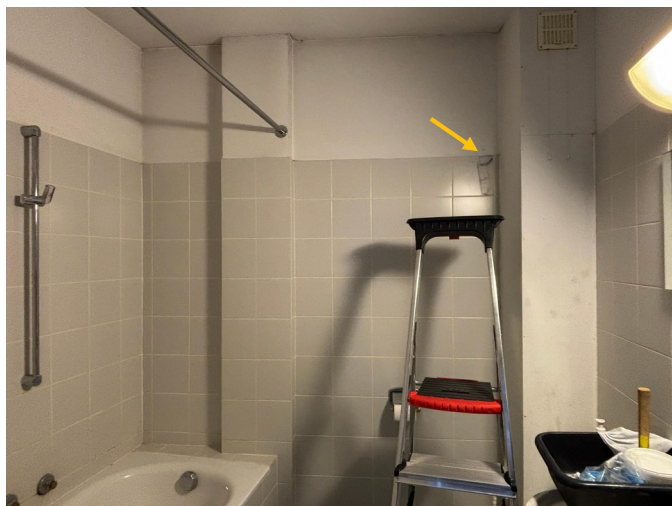
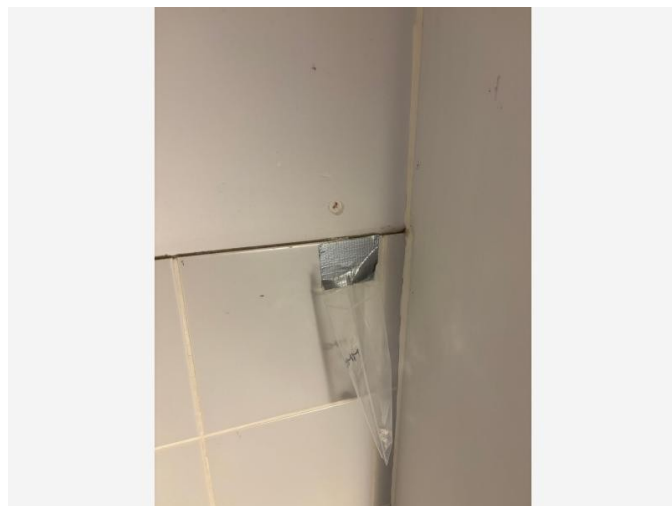
Fiche 10: Pleisterwerk - muren

Geen asbest

| # | Type | Referentie | Resultaat |
|---|---|---|---|
| 10.1 | Mengmonster | MM01 | Geen asbest |

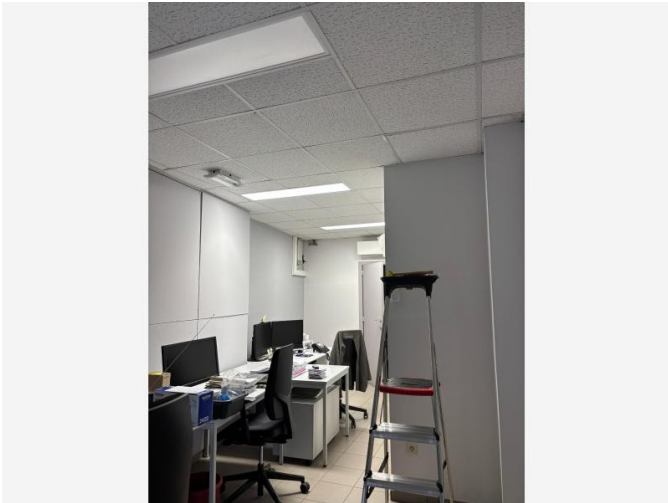
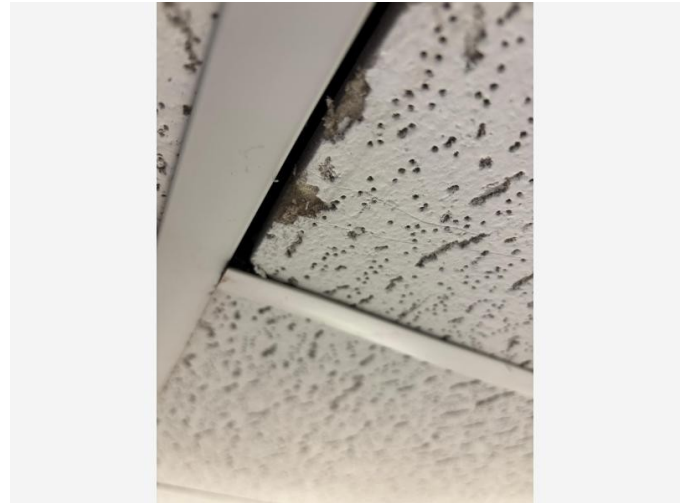
Fiche 11: Plafond tegels

Geen asbest

| # | Type | Referentie | Resultaat |
|---|---|---|---|
| 11.1 | Puntmonster | MM07 | Geen asbest |

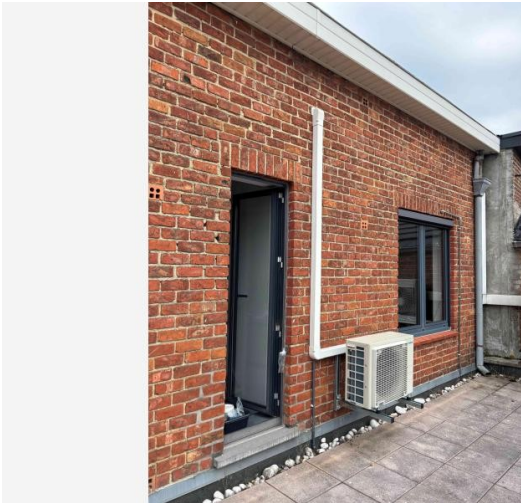
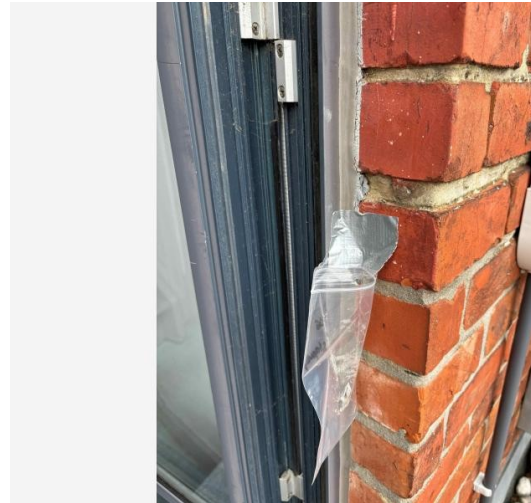
Fiche 12: Stopverf

Geen asbest

| # | Type | Referentie | Resultaat |
|---|---|---|---|
| 12.1 | Puntmonster | MM06 | Geen asbest |
