Asbestinventarisatetest

Kasteellaan 31, 1702 Dilbeek

Attestnummer : 20240923-000545.000

Zone 1: Hoofdgebouw

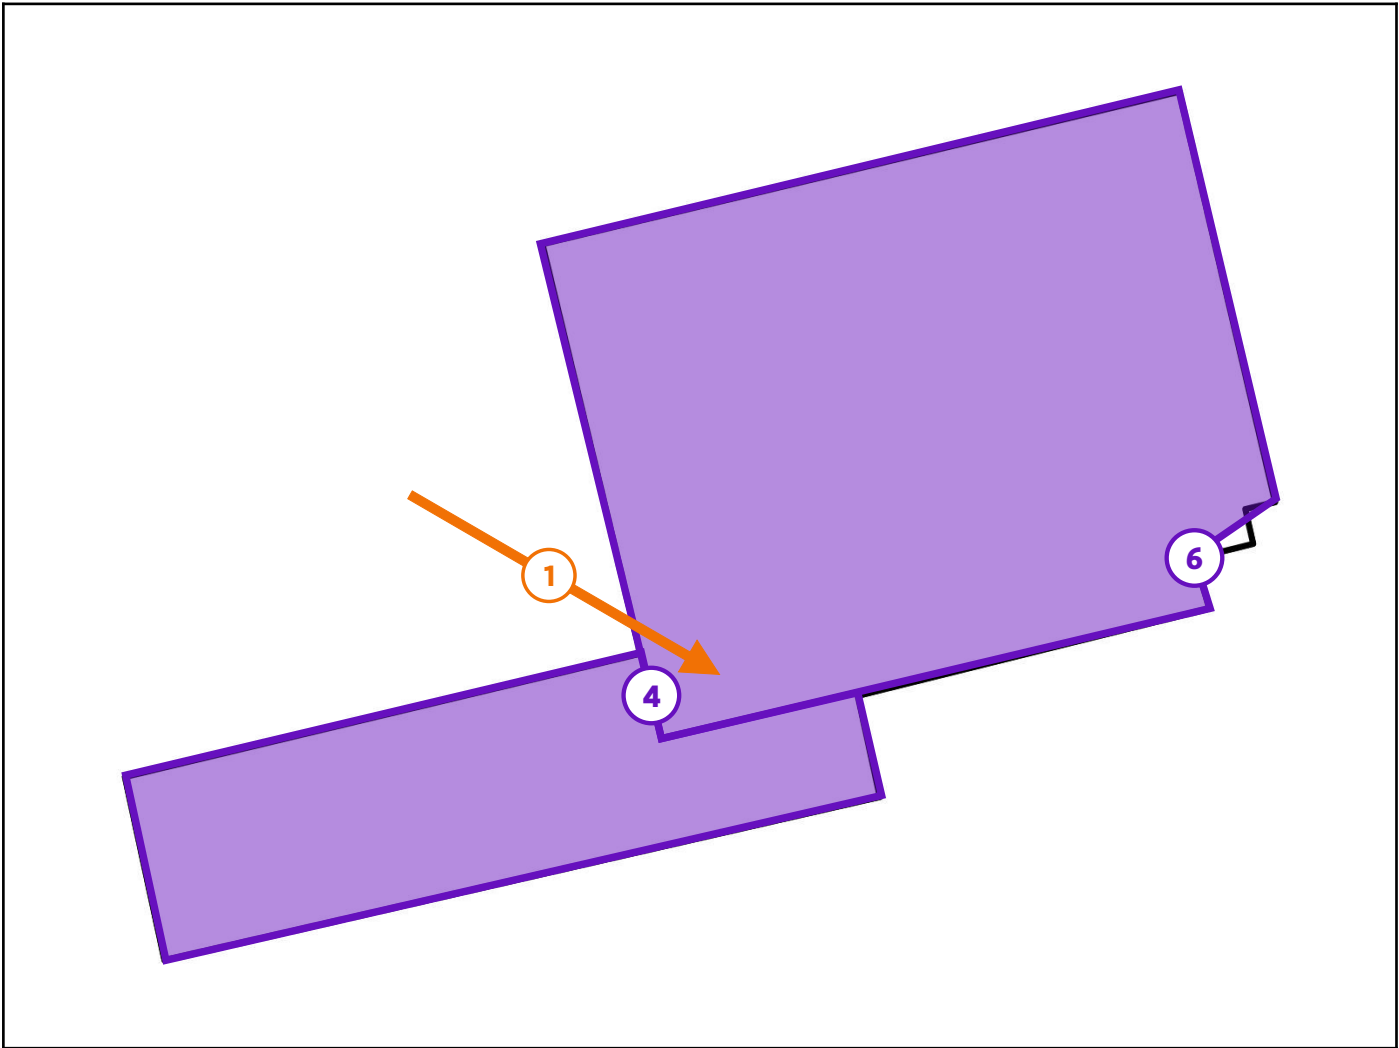
Plan 1.6: Dakplan

Beschrijving	Type	Actie
1. Buis + Schouwhoed	Asbestmateriaal	Verwijderen
4. Afwerking plat dak	Advies	-
6. Afwerking hellend dak	Advies	-

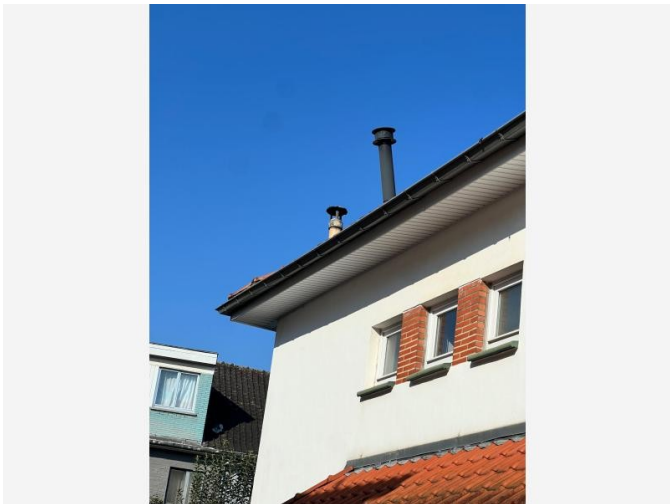
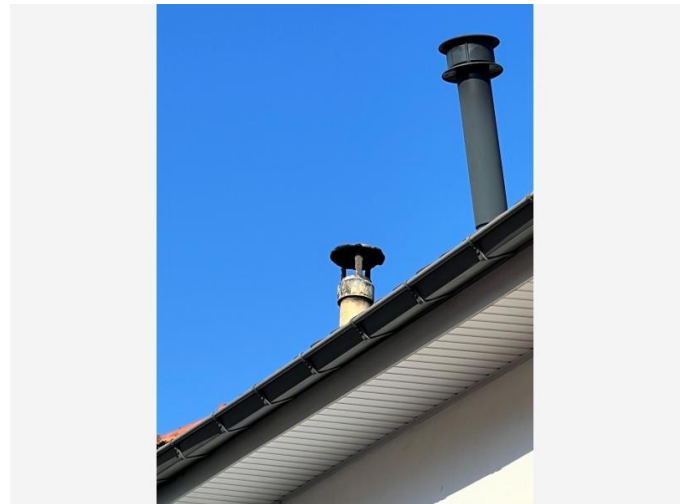
Het asbestmateriaal valt onder de mijlpaal van 2040.

Eindbeoordeling materiaalarisico	Verhoogd materiaalarisico en/of verhoogde kans op vezelvrijgave
----------------------------------	---

Gebondenheid	Categorie 1: hechtgebonden in oorsprong
Asbestsoort (vezeltype)	Crocidoliet aanwezig
Asbestconcentratie	Laag (< 50%)
Afschermingsgraad van het gehele materiaal	Geheel of deels vrij aan de buitenlucht
Toestand van het materiaal	Matig beschadigd, matig verweerd

Beschrijving	Buis + Schouwwhoed
Omgeving	Buiten
Primaire drager	Schuin dak
Asbestmateriaal	Buis, koker, leiding, pijp, doorvoer
Bindmiddel van asbestmateriaal	Cement
Gebondenheid op basis van bindmiddel	Hecht
Hoeveelheid (lengte - omtrek - dikte - aantal)	<ul style="list-style-type: none">• 1,00 m - 50,00 cm - 0,50 cm - 1 stuk
Totaal volume	0,003 m ³
Eenvoudig bereikbaar	Ja
Bevestigingswijze	<ul style="list-style-type: none">• Geklemd
Identificatiemethode	Vaststelling zonder monsternamen
Destructieve handeling voor identificatie	Nee
Opmerking	Buis + Schouwwhoed

- Verwijder dit asbestmateriaal zo snel mogelijk. Volg de toestand goed op.

- Eenvoudige handelingen: mag via doe-het-zelf of door werknemer(s) met opleidingsattest eenvoudige handelingen
Hechtgebonden buitentoepassingen mogen zelf verwijderd worden, mits geen beschadiging van de toepassing en contaminatie van de omgeving kan gegarandeerd worden. Alle maatregelen opgenomen in de wetgeving (Vlarem en codex Welzijn op het Werk) moeten strikt nageleefd worden.
- Eenvoudige handelingen: enkel door erkend asbestverwijderaar
In se zou de schouwhoed verwijderd kunnen worden door deze los te koppelen van de buis zonder enige beschadigingen. Indien toch niet mogelijk wordt er aangeraden om een erkende verwijderaar in te schakelen.

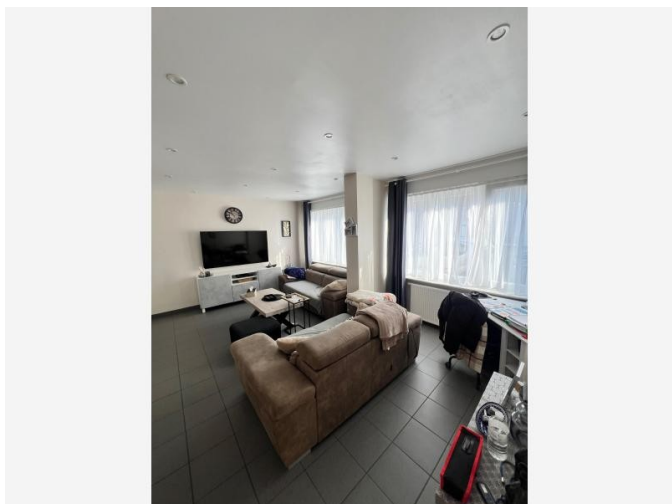
De plafonds werden afgewerkt met niet-asbestverdachte materialen. omwille van het niet-destructieve karakter van dit onderzoek, kan geen uitspraak worden gedaan over eventuele onderliggende lagen. om die reden wordt deze adviesfiche opgesteld met het advies om bij eventuele renovatie/verbouwingswerken de onderliggende lagen ook te laten onderzoeken.

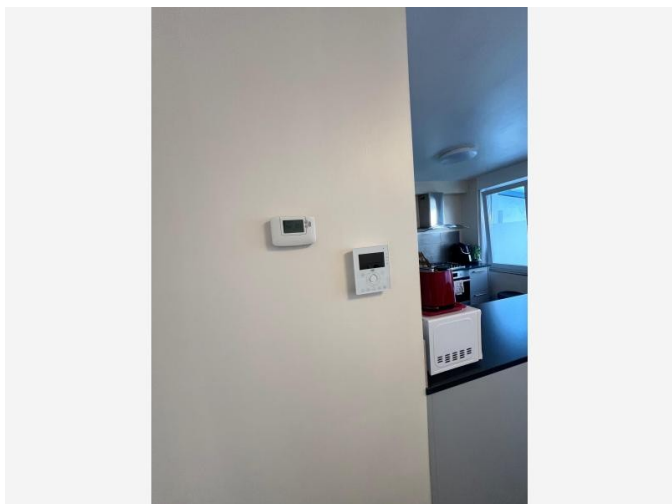
De muren werden afgewerkt met niet-asbestverdachte materialen. omwille van het niet-destructieve karakter van dit onderzoek, kan geen uitspraak worden gedaan over eventuele onderliggende lagen. om die reden wordt deze adviesfiche opgesteld met het advies om bij eventuele renovatie/verbouwingswerken de onderliggende lagen ook te laten onderzoeken.

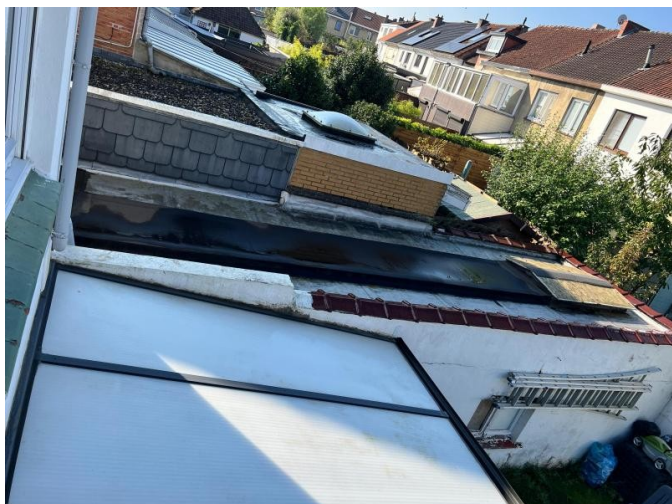
de afwerking van het platte dak is niet asbestverdacht. er kan echter, omwille van het niet-destructief karakter van dit onderzoek, geen uitspraak worden gedaan over eventuele onderliggende lagen.

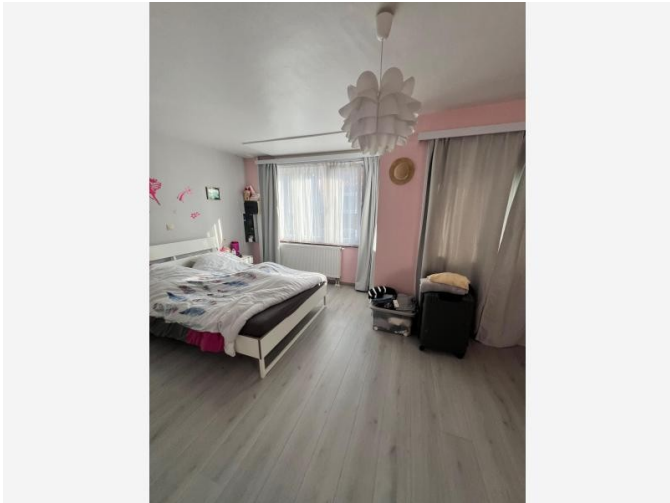
De vloeren werden afgewerkt met niet-asbestverdachte materialen. omwille van het niet-destructieve karakter van dit onderzoek, kan geen uitspraak worden gedaan over eventuele onderliggende lagen. om die reden wordt deze adviesfiche opgesteld met het advies om bij eventuele renovatie/verbouwingswerken de onderliggende lagen ook te laten onderzoeken.

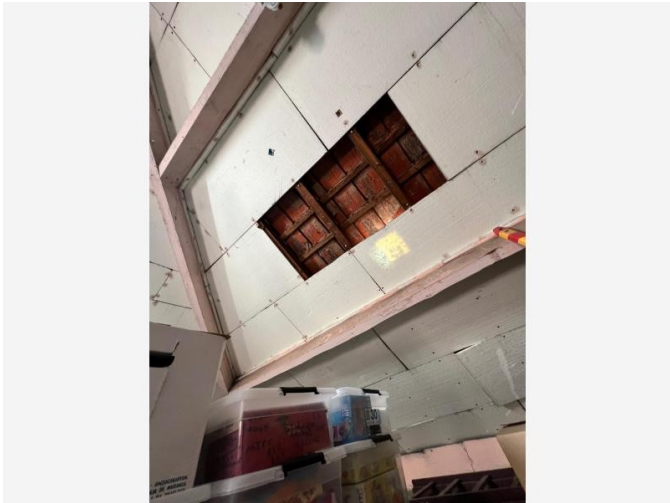
Het hellend dak werd langs binnen afgewerkt met niet-asbestverdachte materialen. om die reden wordt deze adviesfiche opgesteld met de opmerking dat bij ingrijpende renovatiewerken destructief onderzoek is aangewezen om na te gaan of asbesthoudende materialen aanwezig zijn in het dak.

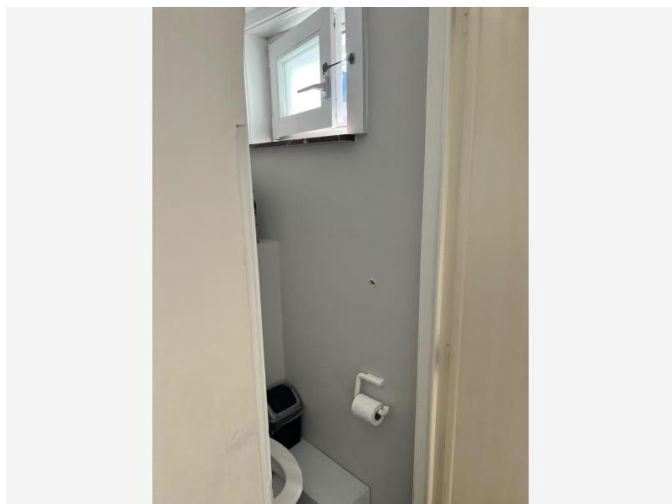
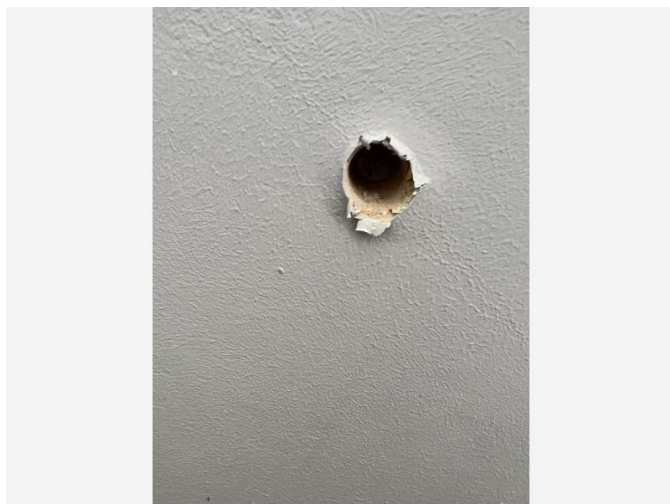
Fiche 7: Pleisterwerk muren

Geen asbest

#	Type	Referentie	Resultaat
7.1	Mengmonster	20092411	Geen asbest

Beschrijving	Pleisterwerk muren
Omgeving	Binnen
Primaire drager	Binnenwand
Bindmiddel van materiaal	Gips - kalk
Gebondenheid op basis van bindmiddel	Niet-hechtgebonden
Hoeveelheid (oppervlakte - dikte - aantal)	• 1,00 m ² - 1,00 cm - 1 stuk
Totaal volume	0,01 m ³
Identificatiemethode	Vaststelling met monstername
Destructieve handeling voor identificatie	Nee
Opmerking	Hoeveelheid asbest in het pleisterwerk werd niet bepaald aangezien er geen asbest werd teruggevonden in het mengstaal.
