# Asbestinventarisat attest

Belleboslaan 12, 8480 Ichtegem

Attestnummer : 20250220-000106.000

Uitgegeven op : 20.02.2025

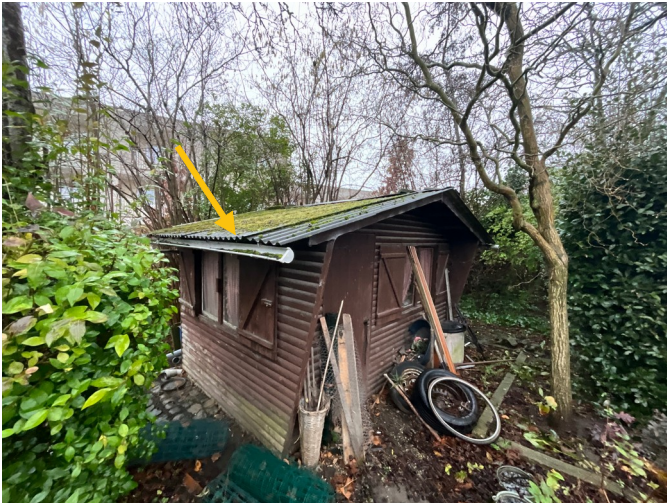
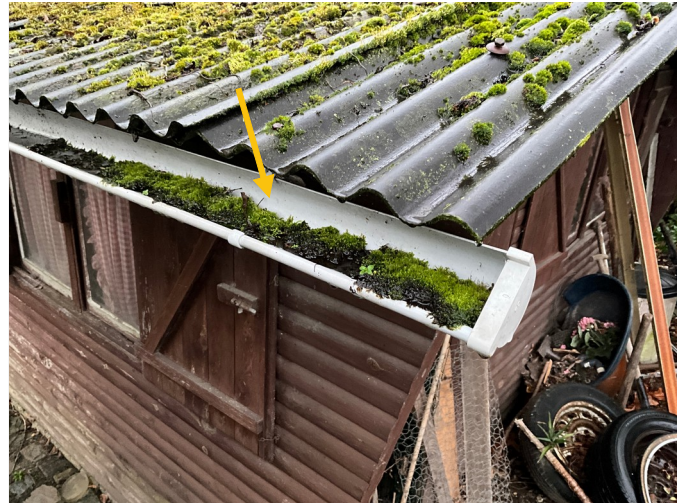
## Fiche 1: Sediment in de dakgoot

Asbestmateriaal – afvalstof

Het asbestmateriaal valt onder de mijlpaal van 2040.

**Dringend verwijderen**

- Verwijder het asbestafval.

- Eenvoudige handelingen: mag via doe-het-zelf of door werknemer(s) met opleidingsattest eenvoudige handelingen  
Voor sediment of ander asbestafval voorziet de wet geen verplichting om dit te laten verwijderen door een firma met een opleidingsattest 'eenvoudige handelingen'. U mag in principe, dit asbestafval zelf verwijderen en afvoeren naar een kringlooppark.

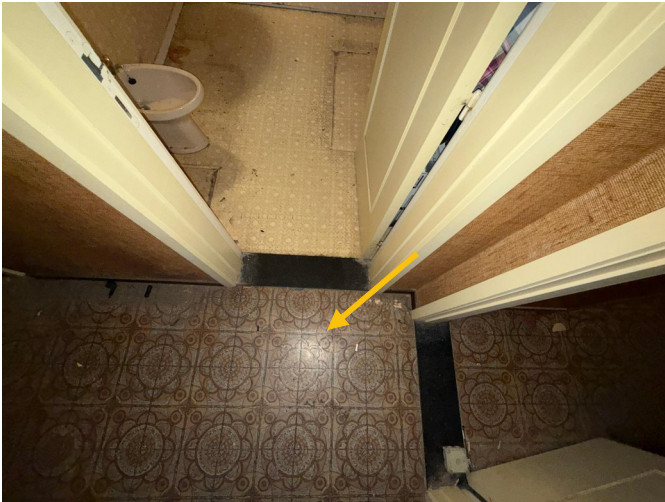
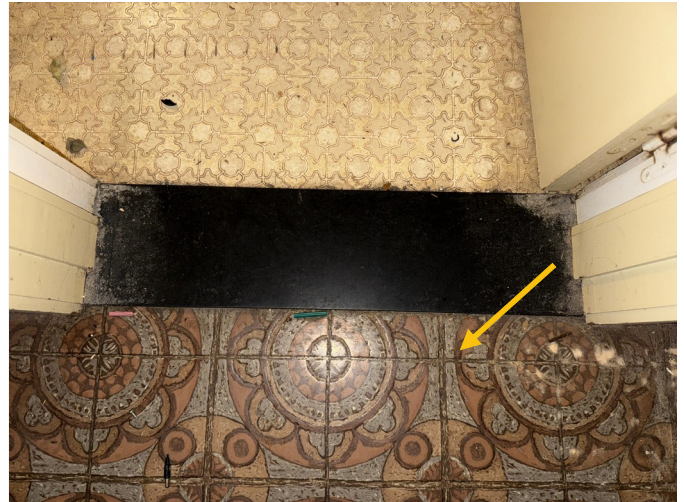
## Fiche 2: Vinyl als vloerbekleding keuken, slaapkamers berging, hal en toilet

Asbestmateriaal

Het asbestmateriaal valt onder de mijlpaal van 2034.

Verwijderen

Eindbeoordeling materiaalarisico	Verhoogd materiaalarisico en/of verhoogde kans op vezelvrijgave
----------------------------------	---

Gebondenheid	Categorie 2: niet-hechtgebonden met matrix
Asbestsoort (vezeltype)	Alleen chrysotiel
Asbestconcentratie	Hoog ( $\geq 50\%$ )
Afschermingsgraad van het gehele materiaal	Geheel of deels (ook) vrij aan de binnenlucht
Toestand van het materiaal	Licht beschadigd, licht verweerd. Intact calciumsilicaatmateriaal of categorie III 'gebondenheid'

#	Type	Referentie	Resultaat
2.1	Puntmonster	MM02	Chrysotiel

- Zorg voor een veilig beheer. Vermijd het beschadigen van het asbestmateriaal. Controleer de toestand jaarlijks op wijzigingen.
- Verwijder dit asbestmateriaal zo snel mogelijk. Volg de toestand goed op.

- Hermetische zone (erkend asbestverwijderaar)  
Deze toepassing kan enkel door een erkende asbestverwijderaar via de methodiek van hermetische zone verwijderd worden omdat verwijdering via de methodiek van eenvoudige handelingen en/of couveusezakmethode niet mogelijk is; en er automatisch een verhoogd risico op vrijgave van asbestvezels (max. concentratie 0,01 vezels/cm - CODEX Art. VI.3-54) ontstaat. (Bron: CODEX - Art. VI.3-61.- par 1.)

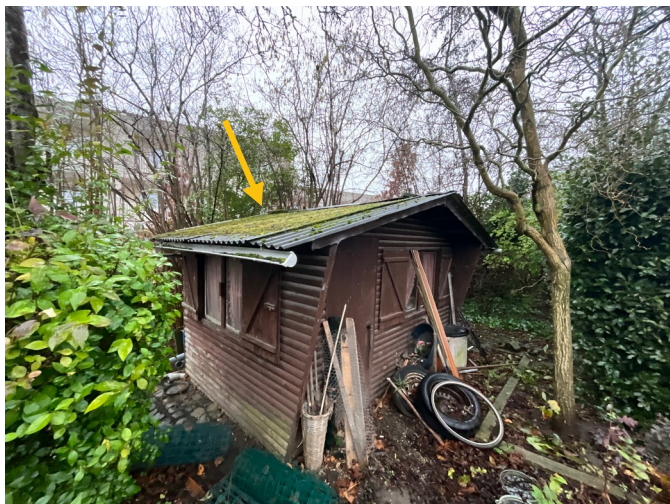
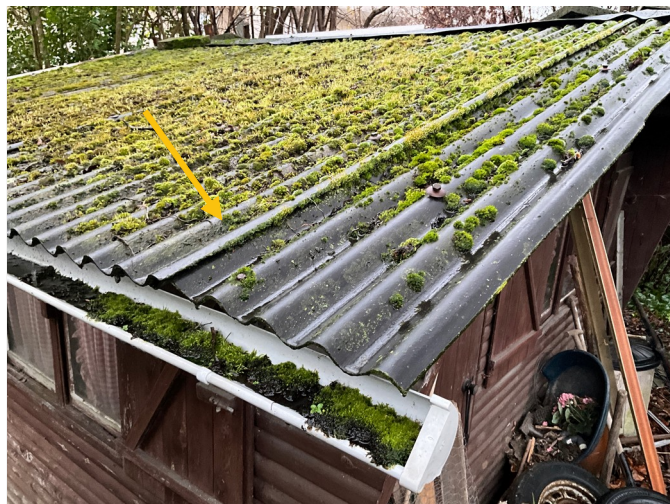
Het asbestmateriaal valt onder de mijlpaal van 2034.

Verwijderen

Eindbeoordeling materiaalrisico	Verhoogd materiaalrisico en/of verhoogde kans op vezelvrijgave
Opmerking	<p>Art. 33/1 &amp; 33/2 Materialendecreet bepaalt dat het verboden is:</p> <ul style="list-style-type: none"><li>- om constructies zoals zonnepanelen, overzetdaken en reclamepanelen te bevestigen aan of over asbesthoudende dak- en gevelbekleding.</li><li>- om asbesthoudende dak- en gevelbekleding in te sluiten of te bedekken met andere materialen.</li><li>- om dak- en gevelbekleding van asbestcement te reinigen of te ontmossen.</li></ul> <p>Mijlpaal Vlaamse Regering 2034:</p> <p>De Vlaamse Regering wil tegen 2034 het meest risicovolle asbest weg hebben. Dit gaat over de eenvoudig bereikbare, niet-hechtgebonden asbestmaterialen en asbestcementen dak- en gevelbekleding en rookgas- en hemelwaterafvoerkanalen aan de buitenkant van de constructie.</p>

Gebondenheid	Categorie 1: hechtgebonden in oorsprong
Asbestsoort (vezeltype)	Crocidoliet aanwezig
Asbestconcentratie	Laag (< 50%)
Afschermingsgraad van het gehele materiaal	Geheel of deels vrij aan de buitenlucht
Toestand van het materiaal	Matig beschadigd, matig verweerd

Beschrijving	Dak bestaande uit golfplaten
Omgeving	Buiten
Primaire drager	Schuin dak
Asbestmateriaal	Dak- en gevelbekleding - Golfplaat
Bindmiddel van asbestmateriaal	Cement
Gebondenheid op basis van bindmiddel	Hecht
Hoeveelheid (oppervlakte - aantal)	<ul style="list-style-type: none"><li>• 25,00 m<sup>2</sup> - 1 stuk</li></ul>
Totale oppervlakte	25,00 m <sup>2</sup>
Eenvoudig bereikbaar	Ja
Bevestigingswijze	<ul style="list-style-type: none"><li>• Geschroefd</li></ul>
Identificatiemethode	Vaststelling zonder monstername
Destructieve handeling voor identificatie	Nee
Opmerking	Deze hoeveelheden zijn een inschatting en kunnen niet gebruikt worden bij de opmaak van een offerte.

- Zorg voor een veilig beheer. Vermijd het beschadigen van het asbestmateriaal. Controleer de toestand jaarlijks op wijzigingen.
- Verwijder dit asbestmateriaal zo snel mogelijk. Volg de toestand goed op.
- Hemelwater dat afspoelt van asbestcement daken of gevels kan asbestdeeltjes bevatten. Gebruik het enkel voor gesloten circuits (bv. spoelen toiletten). Reinig na het vervangen van het dak of de gevel de dakgoten en regenwaterput of -ton om asbesthoudend sediment of slib te verwijderen

- Eenvoudige handelingen: mag via doe-het-zelf of door werknemer(s) met opleidingsattest eenvoudige handelingen  
Deze toepassing kan door een aannemer die over een opleidingsattest eenvoudige handelingen beschikt of door een particulier (doe-het-zelf), verwijderd worden indien er geen verhoogd risico op vrijgave van asbestvezels (max. concentratie 0,01 vezels/cm<sup>3</sup> - CODEX Art. VI.3-54) ontstaat en de toepassing voorafgaand wordt gefixeerd/bevochtigd; de individuele elementen zonder machinale werktuigen en zonder breken of gooien een voor een losgemaakt worden; en ten slotte in gesloten verpakking weggevoerd worden naar een erkend afvalpunt (recyclagepark).

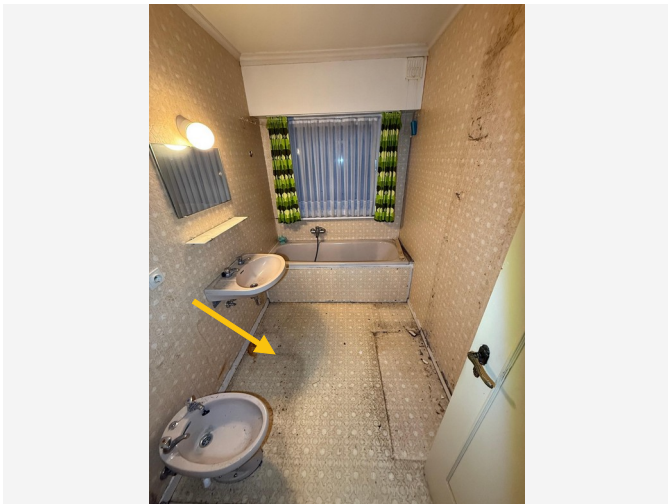
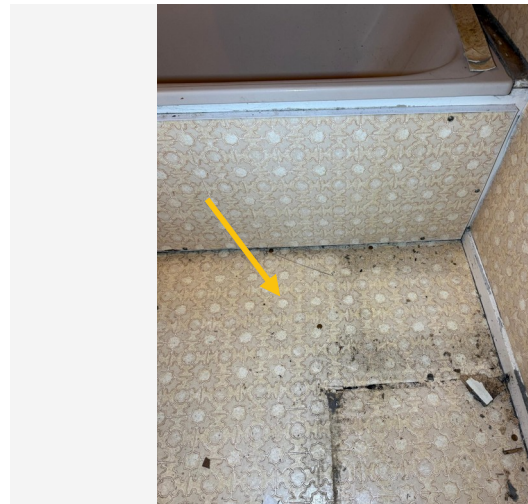
Het asbestmateriaal valt onder de mijlpaal van 2034.

Verwijderen

Eindbeoordeling materiaalarisico	Verhoogd materiaalarisico en/of verhoogde kans op vezelvrijgave
----------------------------------	---

Gebondenheid	Categorie 2: niet-hechtgebonden met matrix
Asbestsoort (vezeltype)	Alleen chrysotiel
Asbestconcentratie	Hoog ( $\geq 50\%$ )
Afschermingsgraad van het gehele materiaal	Geheel of deels (ook) vrij aan de binnenlucht
Toestand van het materiaal	Licht beschadigd, licht verweerd. Intact calciumsilicaatmateriaal of categorie III 'gebondenheid'

#	Type	Referentie	Resultaat
4.1	Puntmonster	MM04	Chrysotiel

Beschrijving	Vinyl als vloerbekleding badkamer
Omgeving	Binnen
Primaire drager	Vloer
Asbestmateriaal	Prefab - afwerking - Vloerzeil
Bindmiddel van asbestmateriaal	Karton - papier - viltachtig
Gebondenheid op basis van bindmiddel	Niet-hechtgebonden
Hoeveelheid (oppervlakte - aantal)	<ul style="list-style-type: none"><li>• 6,00 m<sup>2</sup> - 1 stuk</li></ul>
Totale oppervlakte	6,00 m <sup>2</sup>
Eenvoudig bereikbaar	Ja
Bevestigingswijze	<ul style="list-style-type: none"><li>• Verlijmd, ingegoten, versmeerd</li></ul>
Identificatiemethode	Vaststelling met monstername
Destructieve handeling voor identificatie	Nee
Opmerking	<p>Deze hoeveelheden zijn een inschatting en kunnen niet gebruikt worden bij de opmaak van een offerte.</p> <p>Hetzelfde vinylzeil wordt ook als muurbekleding gebruikt in de badkamer.</p>

- Zorg voor een veilig beheer. Vermijd het beschadigen van het asbestmateriaal. Controleer de toestand jaarlijks op wijzigingen.
- Verwijder dit asbestmateriaal zo snel mogelijk. Volg de toestand goed op.

- Hermetische zone (erkend asbestverwijderaar)  
Deze toepassing kan enkel door een erkende asbestverwijderaar via de methodiek van hermetische zone verwijderd worden omdat verwijdering via de methodiek van eenvoudige handelingen en/of couveusezakmethode niet mogelijk is; en er automatisch een verhoogd risico op vrijgave van asbestvezels (max. concentratie 0,01 vezels/cm - CODEX Art. VI.3-54) ontstaat. (Bron: CODEX - Art. VI.3-61.- par 1.)

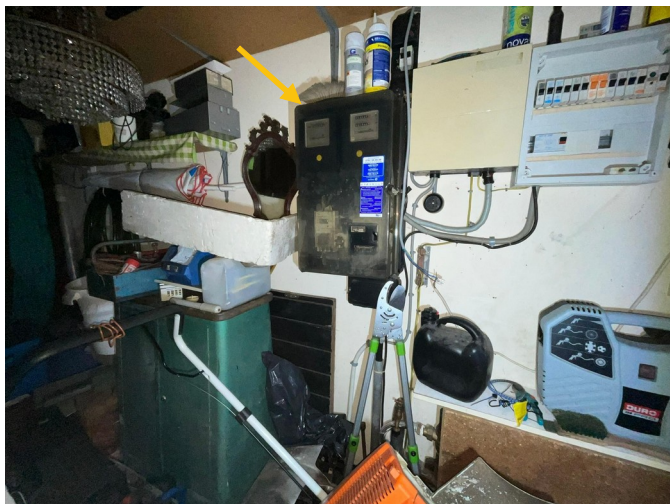
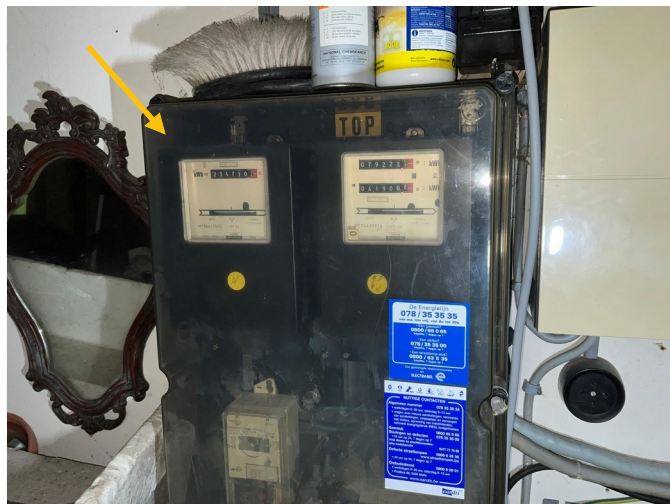
Het asbestmateriaal valt onder de mijlpaal van 2040.

Zorgvuldig beheren

Eindbeoordeling materiaalrisico	Zeer laag materiaalrisico en/of zeer lage kans op vezelvrijgave
Opmerking	Art. 33/7 Materialendecreet bepaalt dat indien het goed dateert van bouwjaar 2000 of ouder, de nieuwe eigenaar de verplichting heeft alle asbesthoudende materialen te verwijderen bij onderhouds-, ontmantelings- of herstellingswerken, als deze materialen door die werken eenvoudig bereikbaar zijn geworden.

Gebondenheid	Categorie 1: hechtgebonden in oorsprong
Asbestsoort (vezeltype)	Crocidoliet aanwezig
Asbestconcentratie	Laag (< 50%)
Afschermingsgraad van het gehele materiaal	Stootvaste afscherming of omkasting
Toestand van het materiaal	Onbeschadigd, niet verweerd

Beschrijving	Elektrische teller bakeliet
Omgeving	Binnen
Primaire drager	Communicatie en elektrische infrastructuur en uitrusting
Asbestmateriaal	Plaat, paneel, tablet - Type Bakeliet
Bindmiddel van asbestmateriaal	Kunststof of -hars
Gebondenheid op basis van bindmiddel	Hecht
Hoeveelheid (oppervlakte - dikte - aantal)	<ul style="list-style-type: none"><li>• 0,04 m<sup>2</sup> - 0,30 cm - 2 stuks</li></ul>
Totaal volume	< 0,001 m <sup>3</sup>
Eenvoudig bereikbaar	Ja
Bevestigingswijze	<ul style="list-style-type: none"><li>• Geklemd</li><li>• Geschroefd</li></ul>
Identificatiemethode	Vaststelling zonder monsternamen
Destructieve handeling voor identificatie	Nee
Opmerking	Deze hoeveelheden zijn een inschatting en kunnen niet gebruikt worden bij de opmaak van een offerte.

- Zorg voor een veilig beheer. Vermijd het beschadigen van het asbestmateriaal. Controleer de toestand jaarlijks op wijzigingen.

- Eenvoudige handelingen: mag via doe-het-zelf of door werknemer(s) met opleidingsattest eenvoudige handelingen  
Te verwijderen door de netbeheerder.

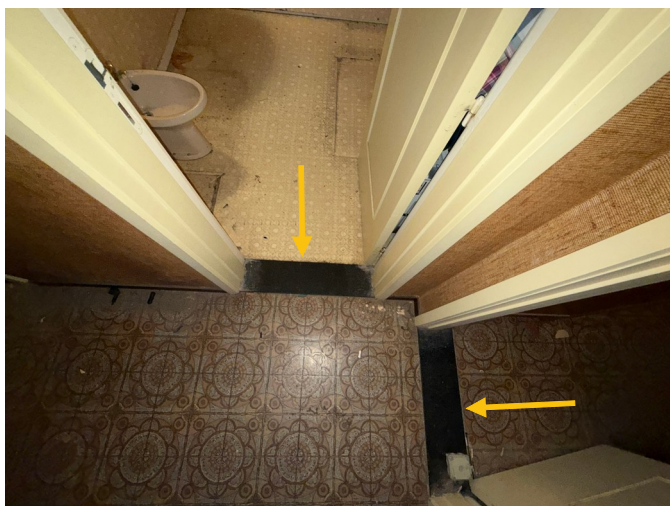
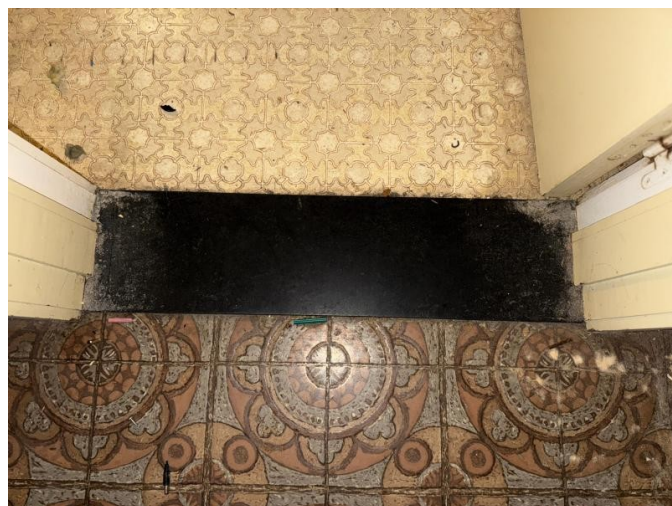
Het asbestmateriaal valt onder de mijlpaal van 2040.

Zorgvuldig beheren

Beschrijving	Dorpels type massal
Omgeving	Binnen
Primaire drager	Vloer
Asbestmateriaal	Plaat, paneel, tablet - Type Massal
Bindmiddel van asbestmateriaal	Cement
Gebondenheid op basis van bindmiddel	Hecht
Hoeveelheid (oppervlakte - dikte - aantal)	• 1,00 m <sup>2</sup> - 2,00 cm - 1 stuk
Totaal volume	0,02 m <sup>3</sup>
Eenvoudig bereikbaar	Ja
Bevestigingswijze	• Verlijmd, ingegoten, versmeerd
Identificatiemethode	Vaststelling zonder monstername
Destructieve handeling voor identificatie	Nee
Opmerking	Deze hoeveelheden zijn een inschatting en kunnen niet gebruikt worden bij de opmaak van een offerte.

- Zorg voor een veilig beheer. Vermijd het beschadigen van het asbestmateriaal. Controleer de toestand jaarlijks op wijzigingen.

- Eenvoudige handelingen: mag via doe-het-zelf of door werknemer(s) met opleidingsattest eenvoudige handelingen  
Deze toepassing kan door een aannemer die over een opleidingsattest eenvoudige handelingen beschikt of door een particulier (doe-het-zelf), verwijderd worden indien er geen verhoogd risico op vrijgave van asbestvezels (max. concentratie 0,01 vezels/cm<sup>3</sup> - CODEX Art. VI.3-54) ontstaat en de toepassing voorafgaand wordt gefixeerd/bevochtigd; de individuele elementen zonder machinale werktuigen en zonder breken of gooien een voor een losgemaakt worden; en ten slotte in gesloten verpakking weggevoerd worden naar een erkend afvalpunt (recyclagepark).

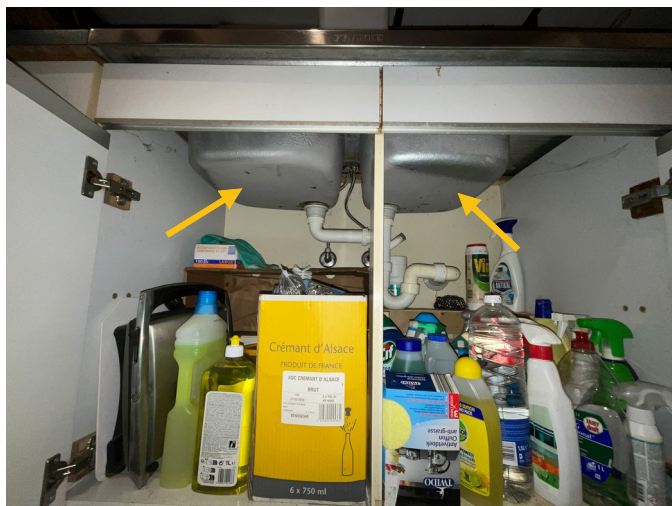
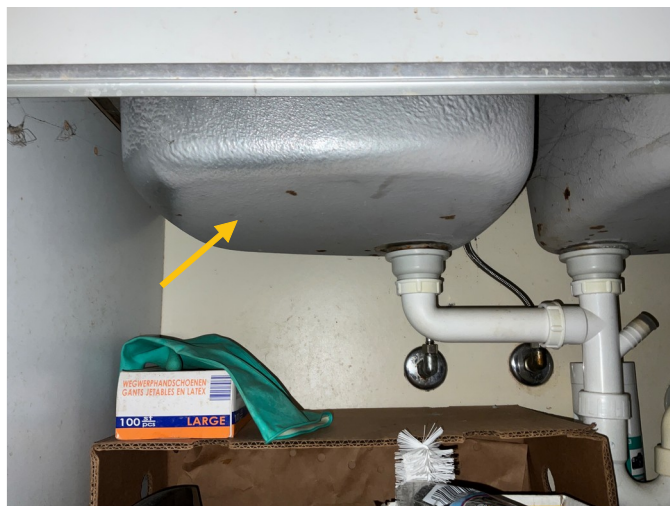
## Fiche 16: Verf spoelbak

Geen asbest
