Asbestinventarisat attest

Lange Kamstraat 23, 1760 Roosdaal

Attestnummer : 20250425-000014.000

Uitgegeven op : 25.04.2025

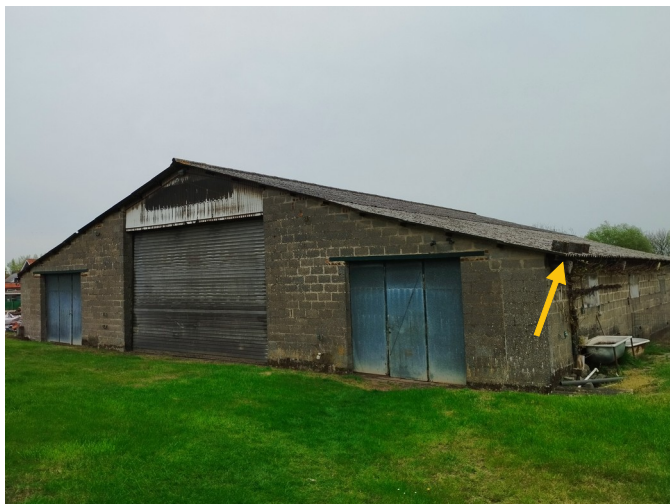
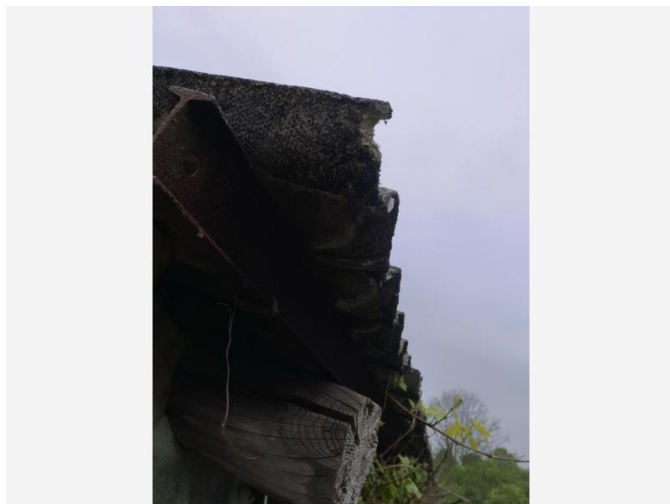
Het asbestmateriaal valt onder de mijlpaal van 2034.

Eindbeoordeling materiaalrisico	Verhoogd materiaalrisico en/of verhoogde kans op vezelvrijgave
---------------------------------	--

Gebondenheid	Categorie 1: hechtgebonden in oorsprong
Asbestsoort (vezeltype)	Alleen chrysotiel
Asbestconcentratie	Laag (< 50%)
Afschermingsgraad van het gehele materiaal	Geheel of deels (ook) vrij aan de binnenlucht
Toestand van het materiaal	Matig beschadigd, matig verweerd

#	Type	Referentie	Resultaat
1.1	Puntmonster	002	Chrysotiel

Beschrijving	Golfplaten
Omgeving	Grenst aan binnen- en buitenlucht
Primaire drager	Schuin dak
Asbestmateriaal	Dak- en gevelbekleding - Golfplaat
Bindmiddel van asbestmateriaal	Cement
Gebondenheid op basis van bindmiddel	Hecht
Hoeveelheid (oppervlakte - aantal)	<ul style="list-style-type: none">• 450,00 m² - 1 stuk
Totale oppervlakte	450,00 m ²
Eenvoudig bereikbaar	Ja
Bevestigingswijze	<ul style="list-style-type: none">• Geschroefd
Identificatiemethode	Vaststelling met monstername
Destructieve handeling voor identificatie	Nee
Opmerking	<p>Er werd een staal genomen aan een uitstekend stuk waardoor de waterdichtheid van de dakbedekking niet in het gedrang komt.</p> <p>De vermelde oppervlaktes, diktes en volumes betreffen een bereedeneerde schatting. Er worden geen rechten verleend aan deze oppervlaktes/diktes/volumes.</p>

Verwijderen

- Verwijder dit asbestmateriaal zo snel mogelijk. Volg de toestand goed op.
- Hemelwater dat afspoelt van asbestcement daken of gevels kan asbestdeeltjes bevatten. Gebruik het enkel voor gesloten circuits (bv. spoelen toiletten). Reinig na het vervangen van het dak of de gevel de dakgoten en regenwaterput of -ton om asbesthoudend sediment of slib te verwijderen

Indien mogelijk de ondervloer afdekken , golfplaten voorzichtig verwijderen, extra fixeren, niet breken , niet gooien, onmiddellijk verpakken of voorzichtig in container met asbest bag plaatsen. Voldoende benevelen/bevochtigen tijdens de duur van de werken. Indien golfplaten in slechte staat zijn en kans bestaat op breken : Eenvoudige handeling opgeleid personeel , alle werknemer(s) moeten wel beschikken over een opleidingsattest eenvoudige handelingen 8u

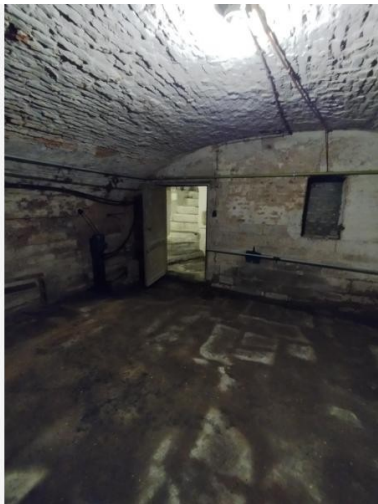
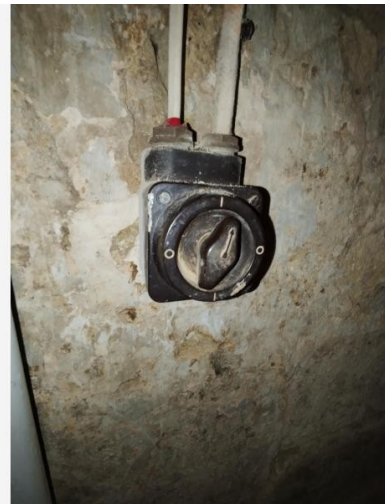
Het asbestmateriaal valt onder de mijlpaal van 2040.

Eindbeoordeling materiaalarisico	Laag materiaalarisico en/of verlaagde kans op vezelvrijgave
----------------------------------	---

Gebondenheid	Categorie 1: hechtgebonden in oorsprong
Asbestsoort (vezeltype)	Crocidoliet aanwezig
Asbestconcentratie	Laag (< 50%)
Afschermingsgraad van het gehele materiaal	Geheel of deels (ook) vrij aan de binnenlucht
Toestand van het materiaal	Onbeschadigd, niet verweerd

Beschrijving	Bakeliet schakelaars
Omgeving	Binnen
Primaire drager	Communicatie en elektrische infrastructuur en uitrusting
Asbestmateriaal	Plaat, paneel, tablet - Type Bakeliet
Bindmiddel van asbestmateriaal	Kunststof of -hars
Gebondenheid op basis van bindmiddel	Hecht
Hoeveelheid (oppervlakte - dikte - aantal)	• 0,01 m ² - 1,00 cm - 11 stuks
Totaal volume	0,001 m ³
Eenvoudig bereikbaar	Ja
Bevestigingswijze	• Geschroefd
Identificatiemethode	Vaststelling zonder monsternamen
Destructieve handeling voor identificatie	Nee
Opmerking	<p>Het is moeilijk te bepalen of de bakeliettoepassingen in de woning ook effectief asbesthoudend zijn (het kan ook gaan om de asbestvrije variant).</p> <p>Er werd geen monster genomen o.w.v. beschadiging aan een elektrisch gerelateerde toepassing, extra controle bij verwijdering van het verdacht materiaal. Vermoedelijk zullen de toepassingen verwijderd worden bij aanpassing van het elektriciteitsnetwerk.</p>

Zorgvuldig beheren

- Zorg voor een veilig beheer. Vermijd het beschadigen van het asbestmateriaal. Controleer de toestand jaarlijks op wijzigingen.
- Voer bijkomende staalname(s) uit.

- Eenvoudige handelingen: mag via doe-het-zelf of door werknemer(s) met opleidingsattest eenvoudige handelingen
Schakelaars, stopcontacten en andere gelijkaardige toepassingen kunnen eenvoudig losgeschroefd worden --> EH doe-het-zelf.

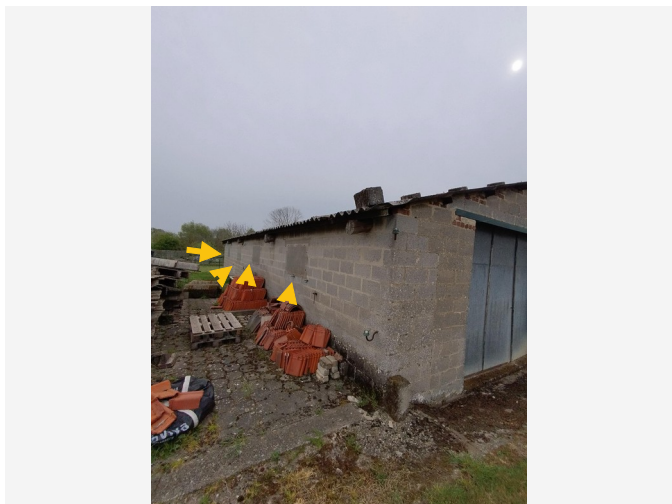
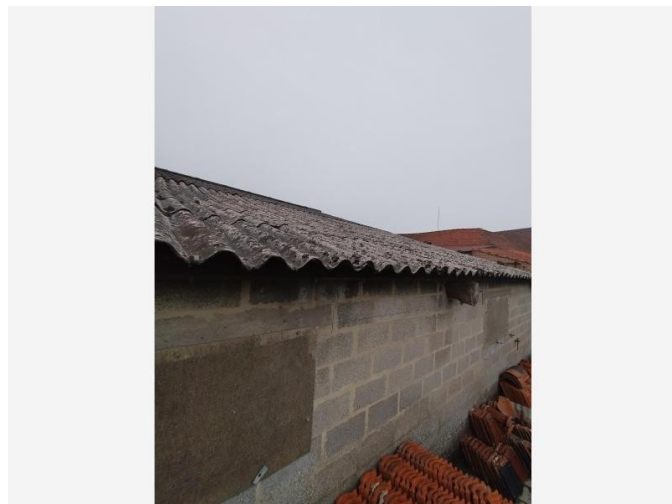
Het asbestmateriaal valt onder de mijlpaal van 2040.

Eindbeoordeling materiaalrisico	Laag materiaalrisico en/of verlaagde kans op vezelvrijgave
---------------------------------	--

Gebondenheid	Categorie 1: hechtgebonden in oorsprong
Asbestsoort (vezeltype)	Crocidoliet aanwezig
Asbestconcentratie	Laag (< 50%)
Afschermingsgraad van het gehele materiaal	Geheel of deels vrij aan de buitenlucht
Toestand van het materiaal	Licht beschadigd, licht verweerd. Intact calciumsilicaatmateriaal of categorie III 'gebondenheid'

Beschrijving	Platen type manuiserite
Omgeving	Grenst aan binnen- en buitenlucht
Primaire drager	Wand buitenschil
Asbestmateriaal	Plaat, paneel, tablet - Type Menuiserite
Bindmiddel van asbestmateriaal	Cement
Gebondenheid op basis van bindmiddel	Hecht
Hoeveelheid (oppervlakte - dikte - aantal)	• 1,50 m ² - 1,00 cm - 6 stuks
Totaal volume	0,09 m ³
Eenvoudig bereikbaar	Ja
Bevestigingswijze	• Geschroefd
Identificatiemethode	Vaststelling zonder monsternamen
Destructieve handeling voor identificatie	Nee
Opmerking	De vermelde oppervlaktes, diktes en volumes betreffen een berekende schatting. Er worden geen rechten verleend aan deze oppervlaktes/diktes/volumes.

Zorgvuldig beheren

- Zorg voor een veilig beheer. Vermijd het beschadigen van het asbestmateriaal. Controleer de toestand jaarlijks op wijzigingen.
- Voer bijkomende staalname(s) uit.

Indien mogelijk de ondervloer afdekken, platen voorzichtig verwijderen, extra fixeren, niet breken, niet gooien, onmiddellijk verpakken of voorzichtig in container met asbest bag plaatsen. Voldoende benevelen/bevochtigen tijdens de duur van de werken.

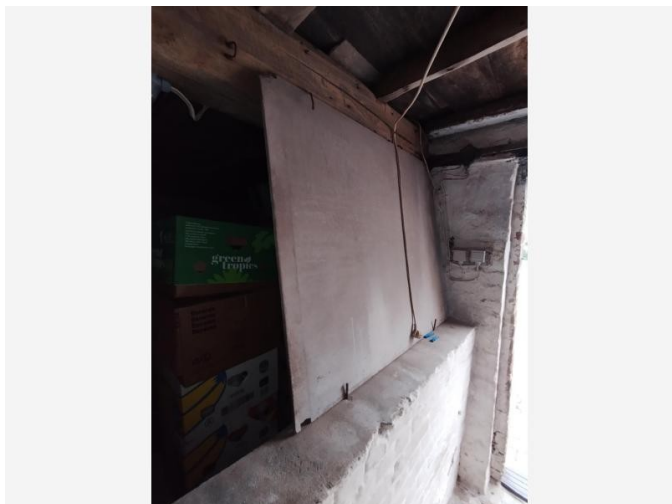
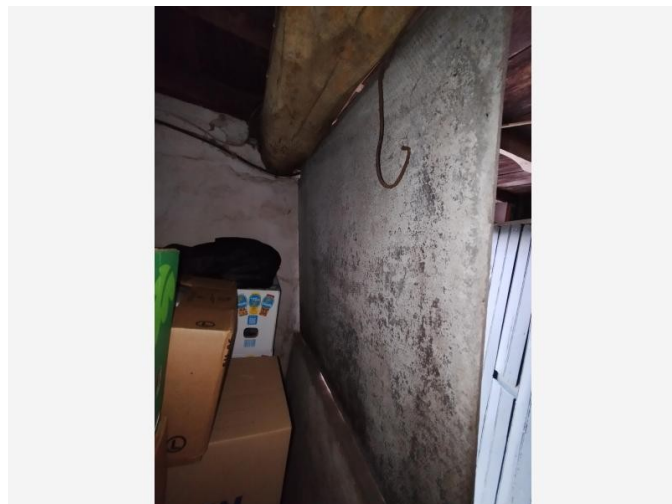
Het asbestmateriaal valt onder de mijlpaal van 2040.

Eindbeoordeling materiaalrisico	Laag materiaalrisico en/of verlaagde kans op vezelvrijgave
---------------------------------	--

Gebondenheid	Categorie 1: hechtgebonden in oorsprong
Asbestsoort (vezeltype)	Alleen chrysotiel
Asbestconcentratie	Laag (< 50%)
Afschermingsgraad van het gehele materiaal	Geheel of deels (ook) vrij aan binnenluchtstromen
Toestand van het materiaal	Licht beschadigd, licht verweerd. Intact calciumsilicaatmateriaal of categorie III 'gebondenheid'

Beschrijving	Plaat type massal
Omgeving	Binnen
Primaire drager	Binnenwand
Asbestmateriaal	Plaat, paneel, tablet - Type Massal
Bindmiddel van asbestmateriaal	Cement
Gebondenheid op basis van bindmiddel	Hecht
Hoeveelheid (oppervlakte - dikte - aantal)	• 1,20 m ² - 1,00 cm - 1 stuk
Totaal volume	0,012 m ³
Eenvoudig bereikbaar	Ja
Bevestigingswijze	• Geklemd
Identificatiemethode	Vaststelling zonder monstername
Destructieve handeling voor identificatie	Nee
Opmerking	De plaat type massal is visueel en volgens expertise als asbestverdacht beschouwd. De vermelde oppervlaktes, diktes en volumes betreffen een beredeneerde schatting. Er worden geen rechten verleend aan deze oppervlaktes/diktes/volumes.

Zorgvuldig beheren

- Zorg voor een veilig beheer. Vermijd het beschadigen van het asbestmateriaal. Controleer de toestand jaarlijks op wijzigingen.
- Voer bijkomende staalname(s) uit.

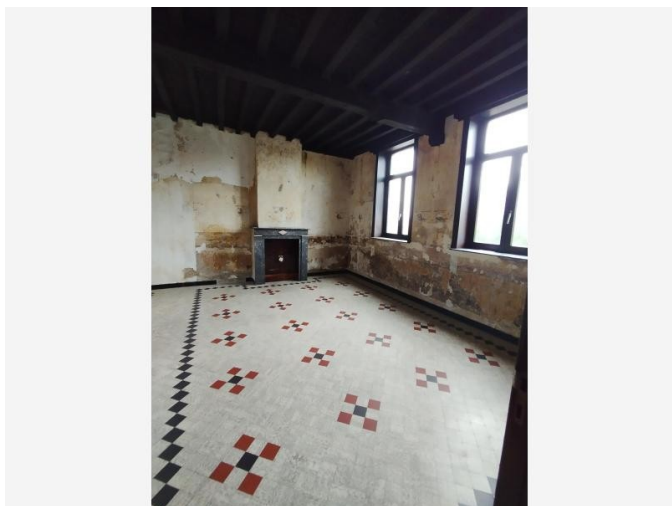
Vrije foto

Er waren geen beschadigingen aan de tegel om dit visueel te kunnen beoordelen/uit te sluiten.

Het is aangewezen om deze verdachte tegel bij eventuele renovatiewerken te laten controleren/staalname uit te voeren.

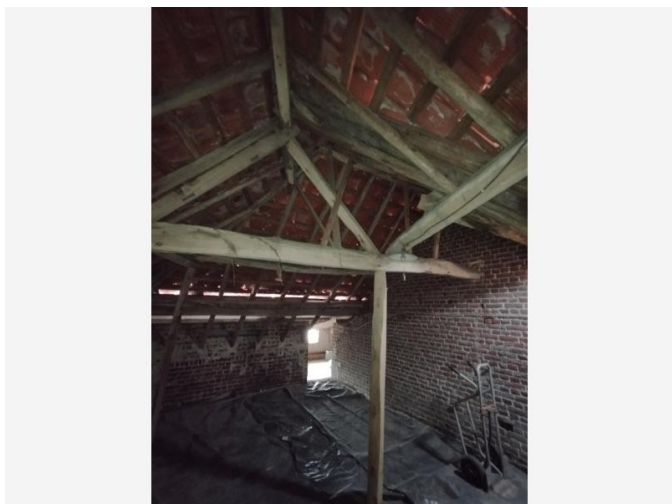
Vrije foto

Het dak werd gecontroleerd. Er is geen verdacht onderdak vastgesteld. Dakpannen zichtbaar op zolder.

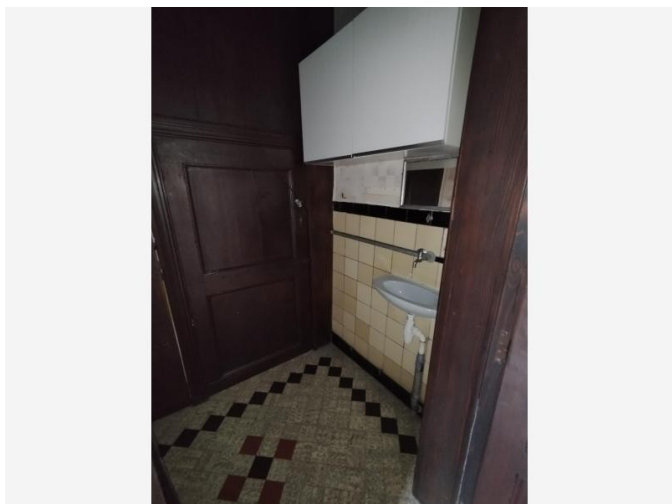
Vrije foto

In het inspectieprotocol is een monstername van tegellijm verplicht om dit te identificeren als niet-asbesthoudend. Er waren geen facturen ter beschikking die bevestigen dat de tegels na 2001 waren geplaatst. Er waren geen bestaande beschadigingen aan de wandtegels om de lijm voldoende te kunnen inspecteren. Om dit af te toetsen is het aangewezen om bij eventuele renovatiewerken aan de tegels verder onderzoek/staalname te laten uitvoeren ter controle.

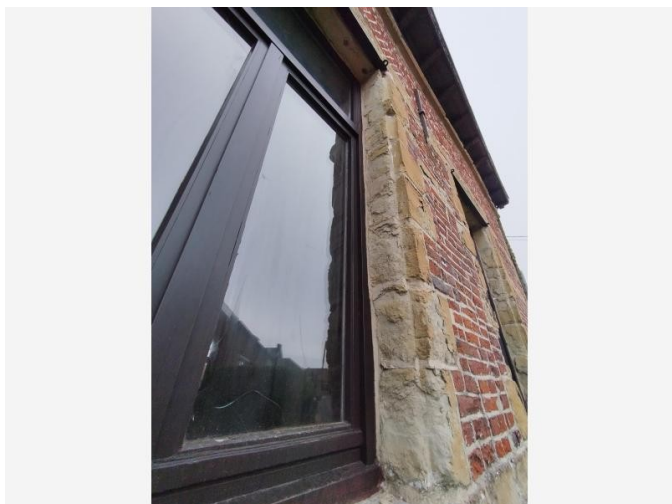
Vrije foto

De mastiek werd gecontroleerd en als niet-asbesthoudend beschouwd. (zacht en elastisch)

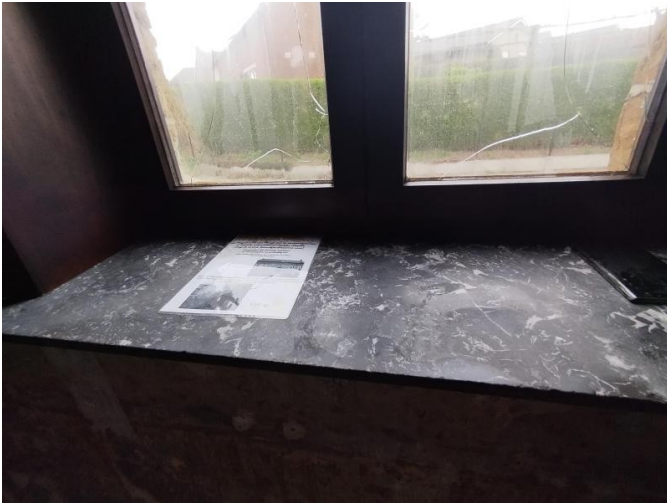
Vrije foto

Dorpels en raamtabletten werden gecontroleerd, er werden geen verdachte materialen opgemerkt.

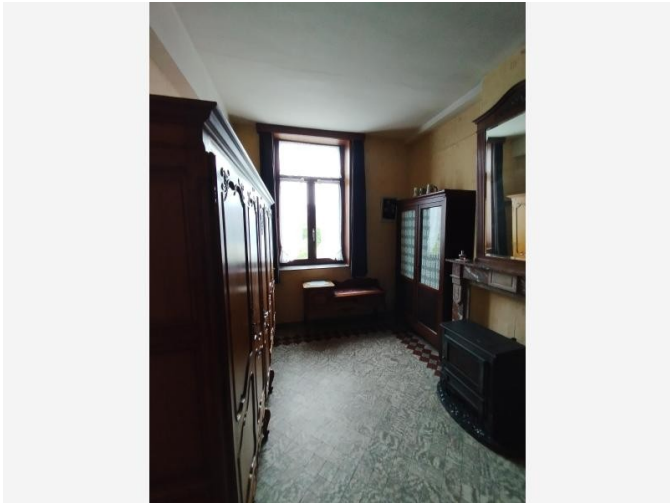
Vrije foto

Er zijn plafonds afgewerkt in plaatmateriaal. Het is niet duidelijk of er pleisterwerk of verdacht materiaal aanwezig is achter deze valse plafonds, het is aangewezen om bijkomend onderzoek uit te voeren bij werken.

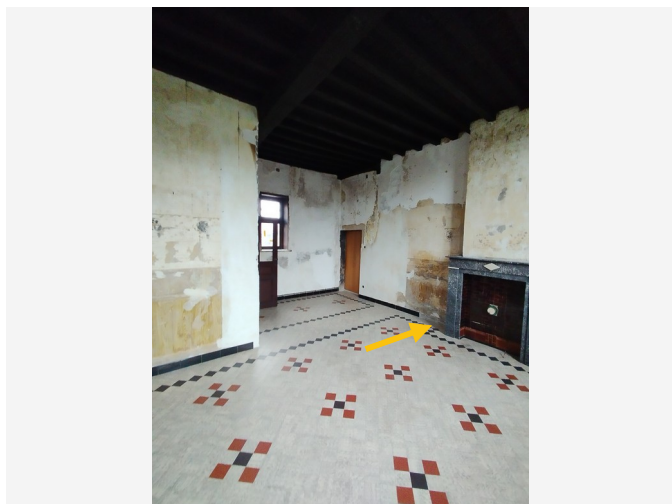
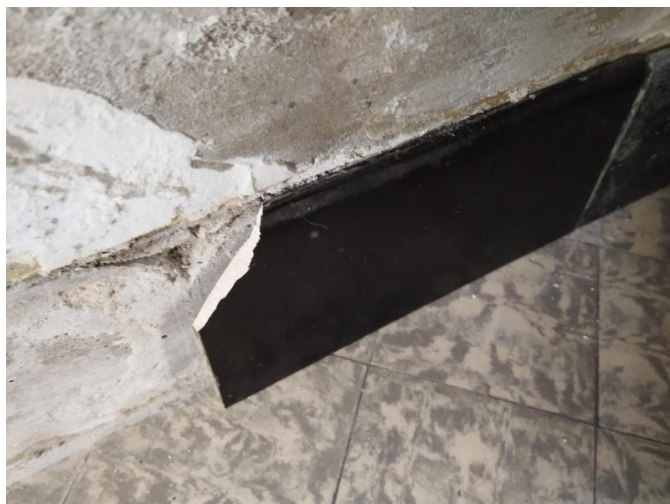
Fiche 11: Plinten

Geen asbest

#	Type	Referentie	Resultaat
11.1	Puntmonster	003	Geen asbest

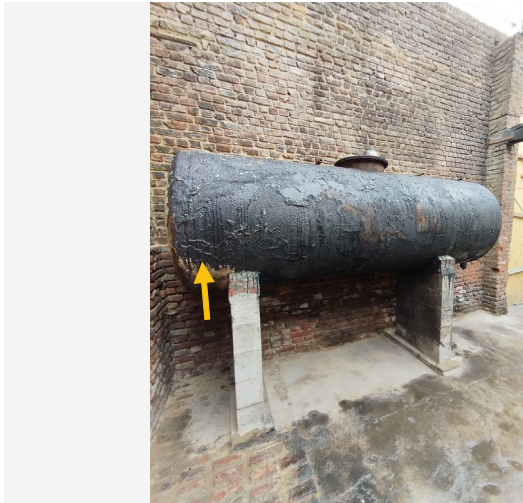
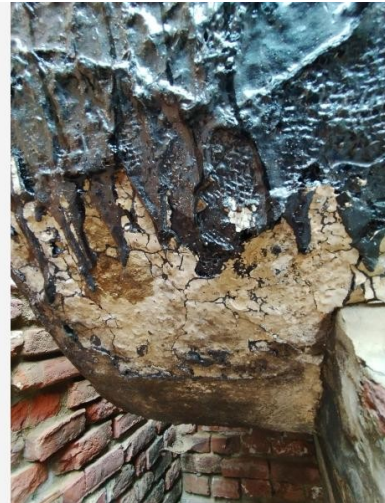
Fiche 12: Coating tank (bitum)

Geen asbest

#	Type	Referentie	Resultaat
12.1	Puntmonster	002/T	Geen asbest

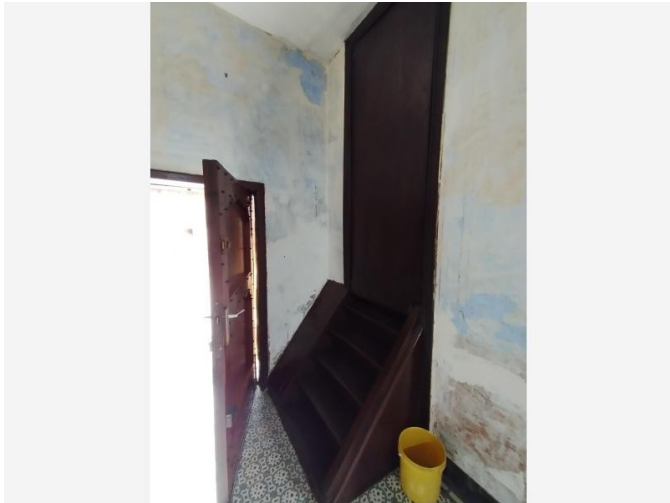
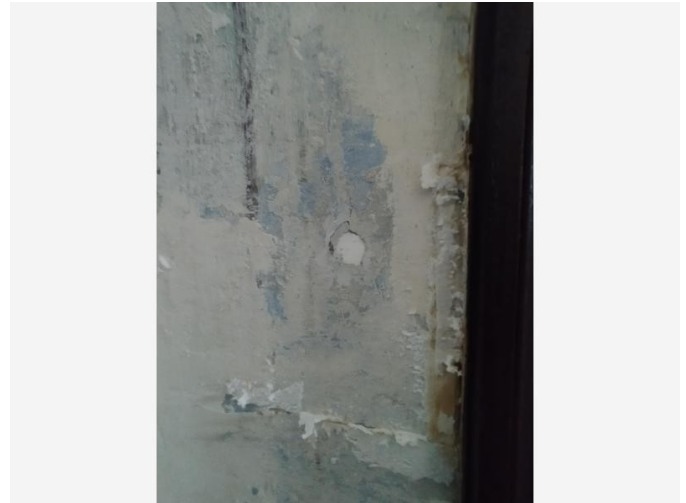
Fiche 13: Muurpleister

Geen asbest

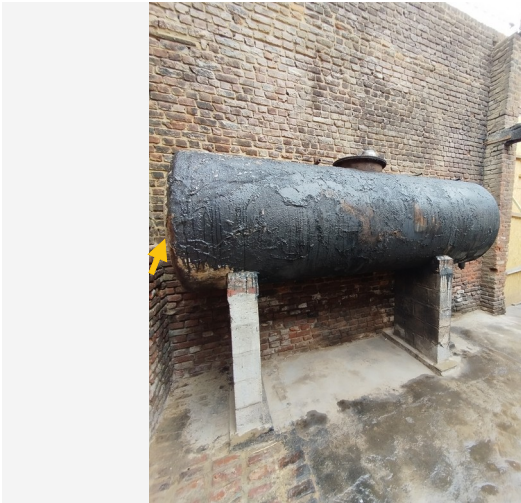
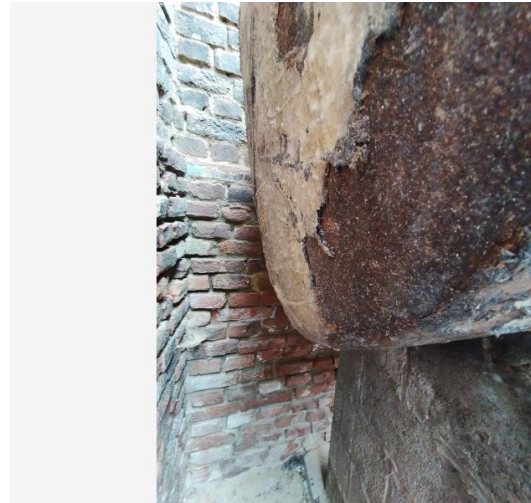
Fiche 14: Coating tank (pleister)

Geen asbest
