Asbestinventarisatetest

Paardenkerkhofstraat 183, 2800 Mechelen

Attestnummer : **20250430-000237.000**

Uitgegeven op : **30.04.2025**

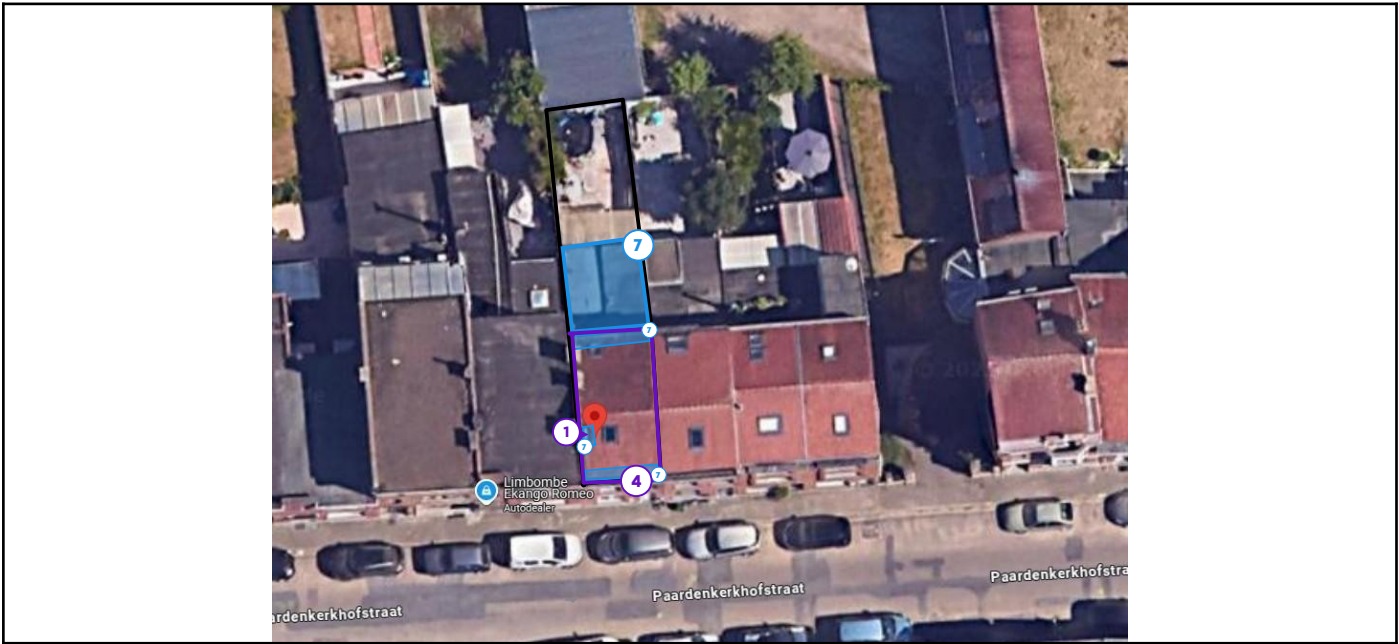
Plan 1.9: Schermafbeelding 2025-04-08 145533

Beschrijving	Type	Actie
1. schouw	Beperking	-
4. onderdak	Advies	-
7. roofing (toplaag)	Geen asbest	-

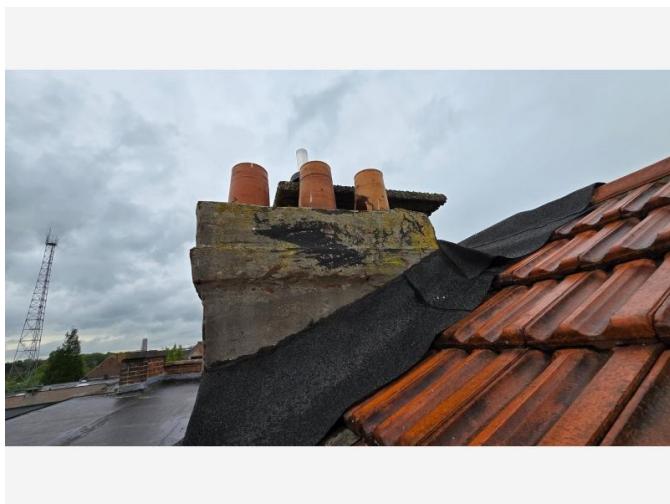
Situeringsfoto

Tijdelijke beperking

Reden: Het te onderzoeken materiaal situeert zich hoger dan 3,50 m te rekenen vanaf een veilige ondergrond

Uitleg van de asbestdeskundige: "De schouw bevindt zich op een hoogte van 9 a 10m en kan, tenzij met een hoogtewerker of geschikte steiger, niet op een veilige manier te inspecteren.

Conform de codex over het welzijn op het werk van de FOD werkgelegenheid, arbeid en sociaal overleg en conform het IP van de OVAM wordt hiervoor een middelange termijnsbeperking ingeroepen. "

Vanuit de velux op niv +3 kon de schouw vanop een redelijke afstand visueel worden geïnspecteerd en daarbij werden geen asbestverdachte materialen vastgesteld: op de gemetste schouw zijn niet-asbestverdachte gresbuizen waar te nemen. Verder onderzoek was niet mogelijk op een veilige manier.

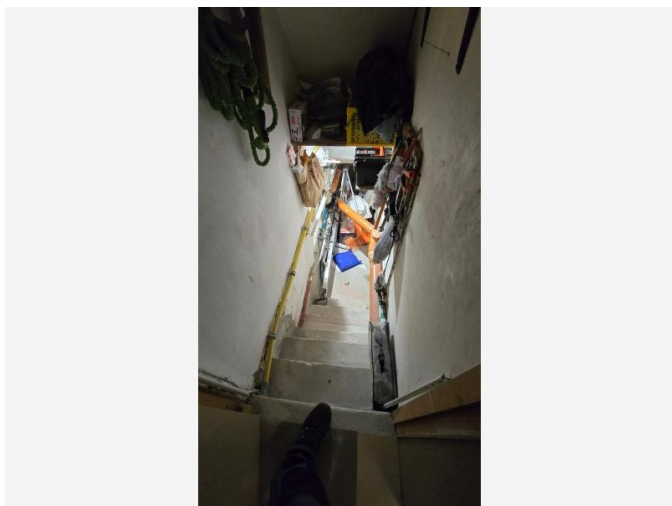
Vrije foto

In de kelder werden geen asbestverdachte materialen aangetroffen: alle afvoerbuizen zijn niet-asbestverdacht (PVC)

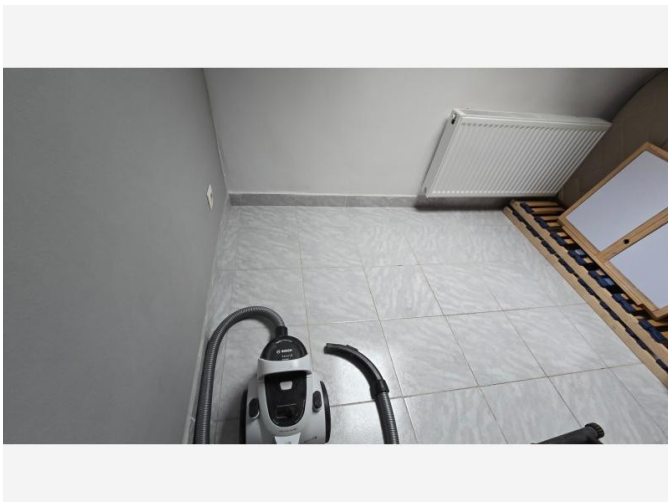
Vrije foto

Alle vloeren werden onderzocht en zijn niet-asbestverdacht. Dmv niet-destructief onderzoek kon niet worden waargenomen/geïnspecteerd wat er zich onder de vloeren bevindt.

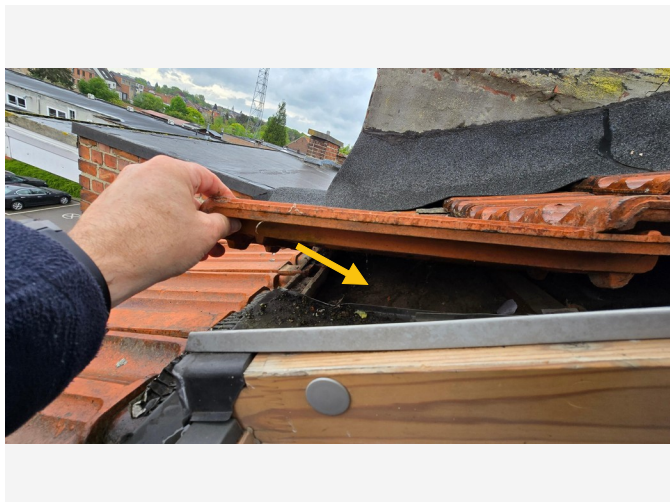
Vrije foto

via het veluxraam op de 3e verdieping aan de straatzijde konden de kleipannen worden opgelicht: er werd geen onderdak vastgesteld, maar er werd rechtstreeks isolatie vastgesteld (minerale wol, niet-asbestverdacht)

Via de binnenzijde kon dit niet worden vastgesteld vanwege de afwerking met gipskartonplaten.

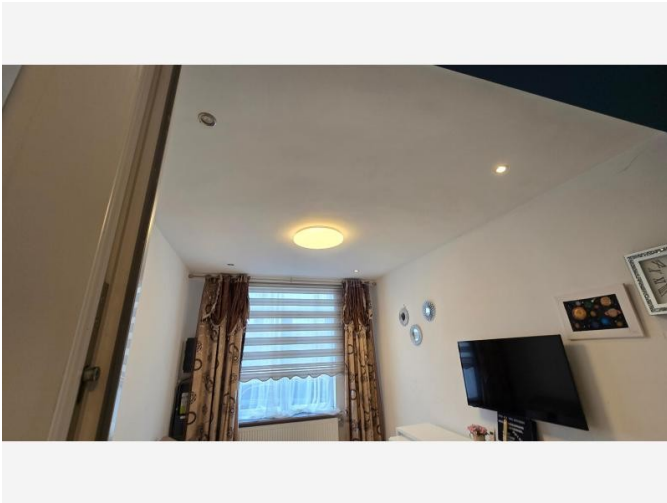
Vrije foto

"De plafonds werden afgewerkt met niet-asbestverdachte gipskartonplaten. Dmv niet-destructief onderzoek kon niet worden waargenomen/geïnspecteerd wat er zich boven deze gipskartonplaten bevindt.

Afsmeerlagen met als bindmiddel gips, bijvoorbeeld aan de voegen tussen gipskartonplaten kunnen asbest bevatten (indien aangebracht in een risicojaar) en worden daarom standaard als asbestverdacht beschouwd. Het valt binnen de inspanningsverplichting van de asbestdeskundige in het kader van een standaard (niet-destructief) onderzoek om asbestverdachte materialen te onderzoeken indien ze waarneembaar zijn.

Smeerlagen konden hier niet worden gelokaliseerd of waargenomen worden door een volledig intacte verflaag en werden hierom, conform het IP van de OVAM niet onderzocht."

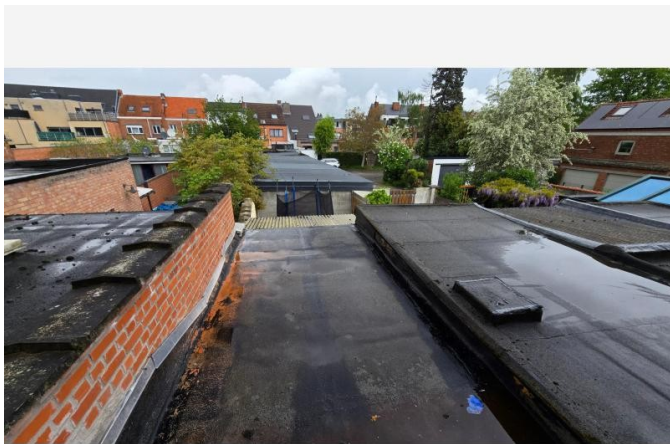
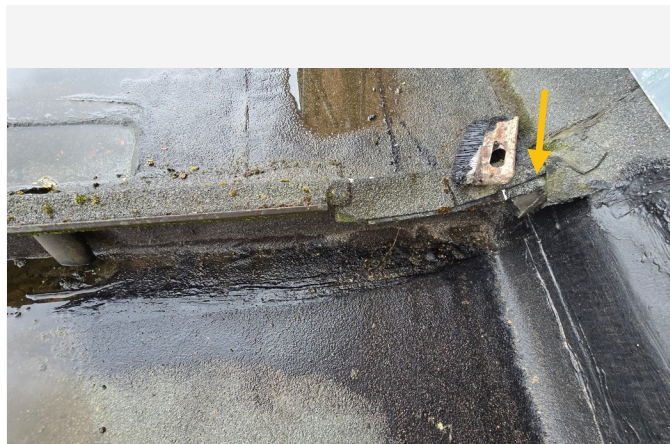
Fiche 7: roofing (toplaag)

Geen asbest

#	Type	Referentie	Resultaat
7.1	Puntmonster	PM002	Geen asbest
