Asbestinventarisatattest

Breughelpark 10/33, 1731 Asse

Attestnummer : 20250502-000004.000

Niet-asbestveilig

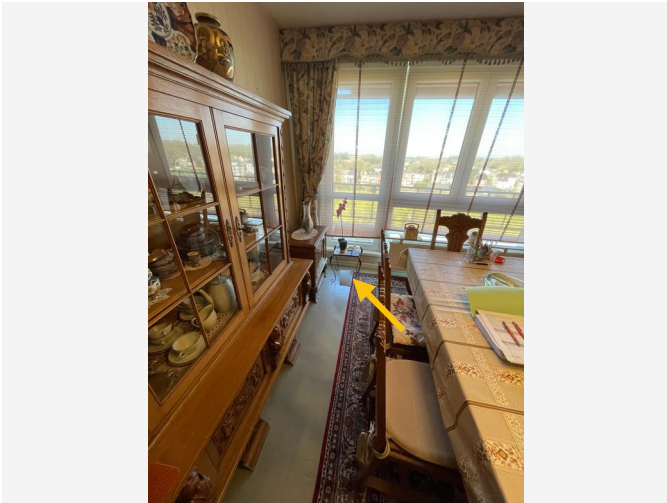
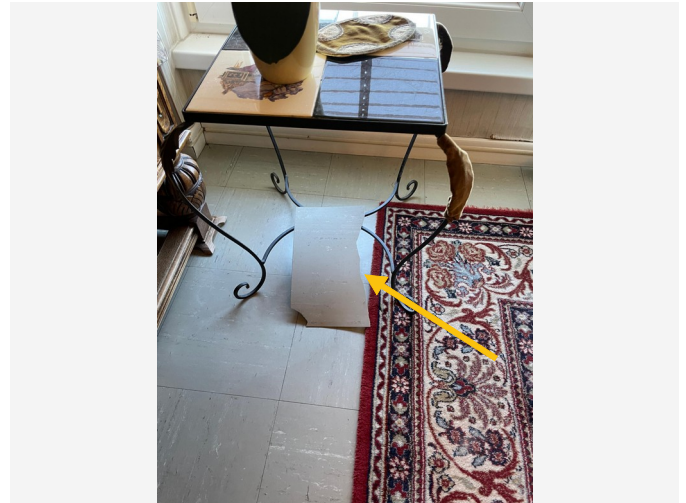
Het asbestmateriaal valt onder de mijlpaal van 2040.

Dringend verwijderen

#	Type	Referentie	Resultaat
1.1	Puntmonster	MM07	Chrysotiel

Beschrijving	Vinyltegels
Type afvalstof	Betreft stock-voorraad of gedemonteerde asbestmaterialen
Aanwezige resten	Betreft stock-voorraad
Omgeving	Binnen
Primaire drager	Gedemonteerd of buitengebruik gesteld materiaal
Asbestmaterialen	<ul style="list-style-type: none">• Prefab - afwerking - Tegels
Bindmiddel van asbestmateriaal	Kunststof of -hars
Gebondenheid op basis van bindmiddel	Hecht
Hoeveelheid (gewicht - aantal)	<ul style="list-style-type: none">• 25,00 kg - 1 stuk
Totaal gewicht	25,00 kg
Eenvoudig bereikbaar	Ja
Identificatiemethode	Vaststelling met monstername
Opmerking	Betreft het gewicht in totaliteit. Gewicht is bij benadering.

- Verwijder het asbestafval.

- Eenvoudige handelingen: mag via doe-het-zelf of door werknemer(s) met opleidingsattest eenvoudige handelingen
Materiaal kan zelf verwijderd en afgevoerd worden als asbestafval. Het is echter aangewezen om dit te laten doen door een aannemer met opleidingsattest eenvoudige handelingen. Gebruik van persoonlijke beschermingsmiddelen + fixatie + dubbel verpakken zijn belangrijk. Ik verwijs naar de toelichting achteraan in het asbestattest, waar de methodieken asbestverwijdering worden beschreven.

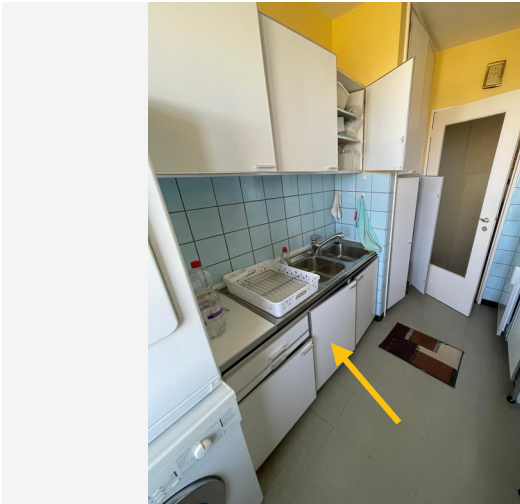
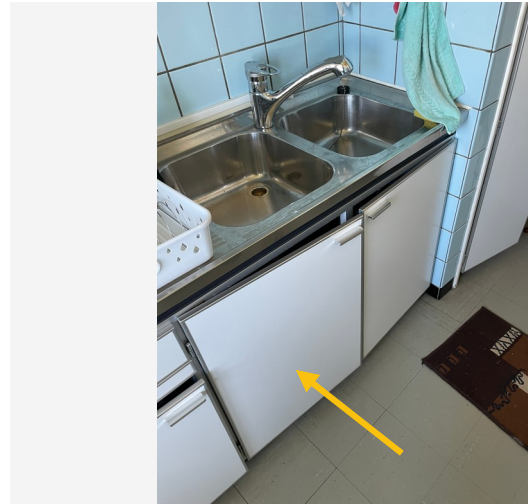
Het asbestmateriaal valt onder de mijlpaal van 2040.

Verwijderen

Eindbeoordeling materiaalrisico	Verhoogd materiaalrisico en/of verhoogde kans op vezelvrijgave
---------------------------------	--

Gebondenheid	Categorie 1: hechtgebonden in oorsprong
Asbestsoort (vezeltype)	Crocidoliet aanwezig
Asbestconcentratie	Laag (< 50%)
Afschermingsgraad van het gehele materiaal	Geheel of deels (ook) vrij aan de binnenlucht
Toestand van het materiaal	Licht beschadigd, licht verweerd. Intact calciumsilicaatmateriaal of categorie III 'gebondenheid'

Beschrijving	Keuken in platen type Glasal
Omgeving	Binnen
Primaire drager	Inrichting (meubilair, ...)
Asbestmateriaal	Plaat, paneel, tablet - Geëmailleerd, type Glasal
Bindmiddel van asbestmateriaal	Cement
Gebondenheid op basis van bindmiddel	Hecht
Hoeveelheid (oppervlakte - dikte - aantal)	• 12,00 m ² - 0,50 cm - 1 stuk
Totaal volume	0,06 m ³
Eenvoudig bereikbaar	Ja
Bevestigingswijze	<ul style="list-style-type: none">• Los (al dan niet bedekt)• Geklemd
Identificatiemethode	Vaststelling zonder monstername
Destructieve handeling voor identificatie	Nee
Opmerking	Hoeveelheid is bij benadering. Ook legplanken in platen type Glasal.

- Zorg voor een veilig beheer. Vermijd het beschadigen van het asbestmateriaal. Controleer de toestand jaarlijks op wijzigingen.
- Verwijder dit asbestmateriaal zo snel mogelijk. Volg de toestand goed op.

- Eenvoudige handelingen: mag via doe-het-zelf of door werknemer(s) met opleidingsattest eenvoudige handelingen
Raadpleeg de actuele wetgeving op de website van OVAM. Onder strikte voorwaarden is het eventueel toegestaan om deze toepassing zelf te verwijderen.
- Eenvoudige handelingen: enkel door erkend asbestverwijderaar
Hoewel de platen eventueel via eenvoudige handelingen verwijderd kunnen worden, adviseer ik als deskundige om de verwijdering te laten uitvoeren door een erkende asbestverwijderaar.

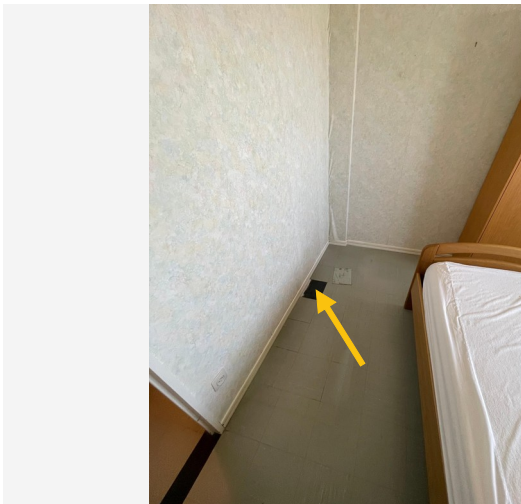
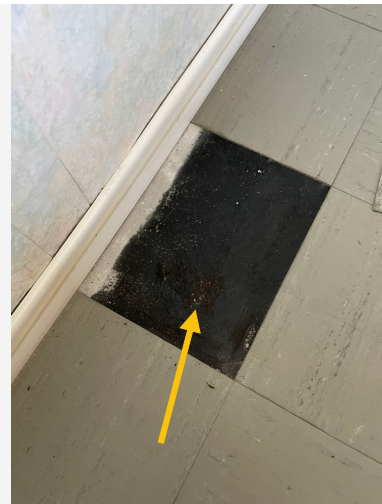
Het asbestmateriaal valt onder de mijlpaal van 2040.

Zorgvuldig beheren

Eindbeoordeling materiaalisico	Laag materiaalisico en/of verlaagde kans op vezelvrijgave
--------------------------------	---

#	Type	Referentie	Resultaat
3.1	Puntmonster	MM08	Chrysotiel

Beschrijving	Zwarte lijm onder vinyltegels
Omgeving	Binnen
Primaire drager	Vloer
Asbestmateriaal	In-situ afwerkingslagen - Lijmlaag
Bindmiddel van asbestmateriaal	Lijm
Gebondenheid op basis van bindmiddel	Hecht
Hoeveelheid (oppervlakte - dikte - aantal)	<ul style="list-style-type: none">• 73,00 m² - 2,00 mm - 1 stuk
Totaal volume	0,146 m ³
Eenvoudig bereikbaar	<p>Nee</p> <ul style="list-style-type: none">• Het asbestmateriaal is bedekt (uitgezonderd laag verf, coating, behang, kunststof, textiel) en het wegnemen van het bedekkende materiaal kan niet zonder het bedekkende materiaal te beschadigen.
Bevestigingswijze	<ul style="list-style-type: none">• Verlijmd, ingegoten, versmeerd
Identificatiemethode	Vaststelling met monstername
Destructieve handeling voor identificatie	Nee
Opmerking	Hoeveelheid is bij benadering.

- Scherm in afwachting van verwijdering het asbestmateriaal af van luchtstromingen en verstoring: bijvoorbeeld door het te verpakken, te fixeren, af te dekken, signalisatie - afbakening aan te brengen, ...
- Zorg voor een veilig beheer en verwijder dit asbestmateriaal wanneer het bij werken eenvoudig bereikbaar wordt. Controleer de toestand jaarlijks op wijzigingen.

- Hermetische zone (erkend asbestverwijderaar)
Het verwijderen van asbesthoudende lijmlagen kan vanaf 1 februari 2023 enkel in hermetisch afgesloten zone gebeuren.

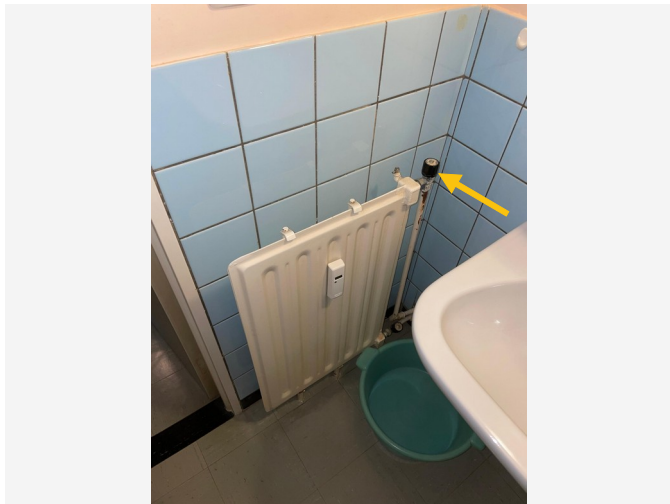
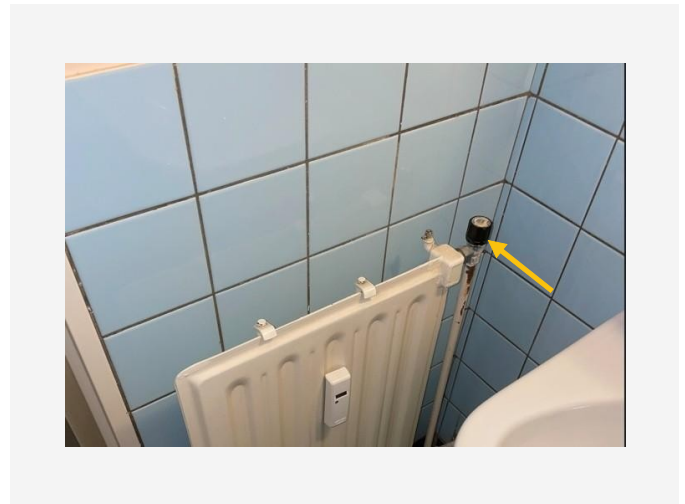
Het asbestmateriaal valt onder de mijlpaal van 2040.

Zorgvuldig beheren

Eindbeoordeling materiaalisico	Laag materiaalisico en/of verlaagde kans op vezelvrijgave
--------------------------------	---

Gebondenheid	Categorie 1: hechtgebonden in oorsprong
Asbestsoort (vezeltype)	Crocidoliet aanwezig
Asbestconcentratie	Laag (< 50%)
Afschermingsgraad van het gehele materiaal	Geheel of deels (ook) vrij aan de binnenlucht
Toestand van het materiaal	Onbeschadigd, niet verweerd

Beschrijving	Radiatorknop in kunststof Bakeliet
Omgeving	Binnen
Primaire drager	Ruimteverwarming
Asbestmateriaal	Plaat, paneel, tablet - Type Bakeliet
Bindmiddel van asbestmateriaal	Kunststof of -hars
Gebondenheid op basis van bindmiddel	Hecht
Hoeveelheid (oppervlakte - dikte - aantal)	• 0,01 m ² - 1,00 cm - 1 stuk
Totaal volume	< 0,001 m ³
Eenvoudig bereikbaar	Ja
Bevestigingswijze	• Geschroefd
Identificatiemethode	Vaststelling zonder monsternamen
Destructieve handeling voor identificatie	Nee
Opmerking	Deze oppervlakte werd niet gemeten, maar geschat op basis van een benadering. Deze schatting mag niet worden gebruikt als maatstaf voor heffingen. Bakeliet wordt door ons beschouwd als een asbestverdachte toepassing, aangezien het in veel gevallen asbesthoudend is. We hebben echter geen staalname uitgevoerd om de functionaliteit niet in gevaar te brengen.

- Zorg voor een veilig beheer. Vermijd het beschadigen van het asbestmateriaal. Controleer de toestand jaarlijks op wijzigingen.
- Voer bijkomende staalname(s) uit.

- Eenvoudige handelingen: mag via doe-het-zelf of door werknemer(s) met opleidingsattest eenvoudige handelingen
Raadpleeg de actuele wetgeving op de website van OVAM. Onder strikte voorwaarden kan het eventueel toegestaan zijn om deze toepassing zelf te verwijderen. Bij twijfel wordt echter sterk aangeraden om een erkende asbestverwijderaar te raadplegen. Zorg er bovendien voor dat u zich goed informeert via de websites van OVAM en andere bronnen over de vereiste persoonlijke beschermingsmaatregelen en de richtlijnen voor het veilig verwijderen van asbest.

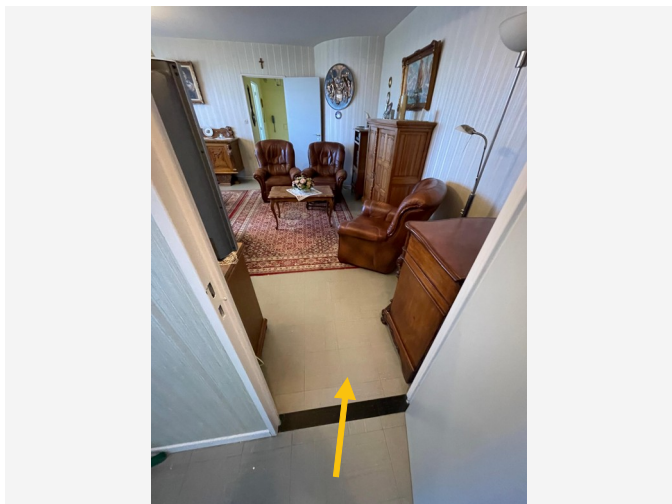
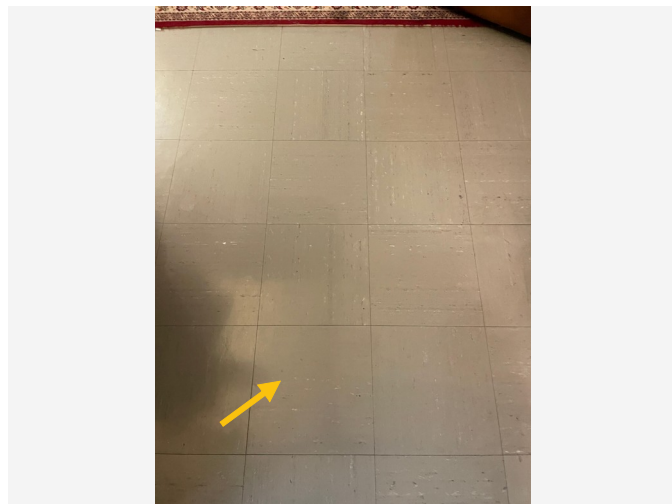
Het asbestmateriaal valt onder de mijlpaal van 2040.

Zorgvuldig beheren

Eindbeoordeling materiaalrisico	Laag materiaalrisico en/of verlaagde kans op vezelvrijgave
---------------------------------	--

Gebondenheid	Categorie 1: hechtgebonden in oorsprong
Asbestsoort (vezeltype)	Alleen chrysotiel
Asbestconcentratie	Laag (< 50%)
Afschermingsgraad van het gehele materiaal	Geheel of deels (ook) vrij aan de binnenlucht
Toestand van het materiaal	Licht beschadigd, licht verweerd. Intact calciumsilicaatmateriaal of categorie III 'gebondenheid'

Beschrijving	Vinyltegels
Omgeving	Binnen
Primaire drager	Vloer
Asbestmateriaal	Prefab - afwerking - Tegels
Bindmiddel van asbestmateriaal	Kunststof of -hars
Gebondenheid op basis van bindmiddel	Hecht
Hoeveelheid (oppervlakte - dikte - aantal)	• 73,00 m ² - 0,30 cm - 1 stuk
Totaal volume	0,219 m ³
Eenvoudig bereikbaar	Ja
Bevestigingswijze	• Verlijmd, ingegoten, versmeerd
Identificatiemethode	Vaststelling zonder monstername Motivatie: Op vraag van de eigenaar-opdrachtgever werd geen monstername uitgevoerd
Destructieve handeling voor identificatie	Nee
Opmerking	Het betreft dezelfde vinyltegels waarvan een staal genomen werd (zie afvalfiche). Hoeveelheid is bij benadering.

- Zorg voor een veilig beheer. Vermijd het beschadigen van het asbestmateriaal. Controleer de toestand jaarlijks op wijzigingen.
- Verwijder dit asbestmateriaal zo snel mogelijk. Volg de toestand goed op.

- Hermetische zone (erkend asbestverwijderaar)
Het verwijderen van asbesthoudende lijmlagen en vinyltegels kan vanaf 1 februari 2023 enkel in hermetisch afgesloten zone gebeuren.

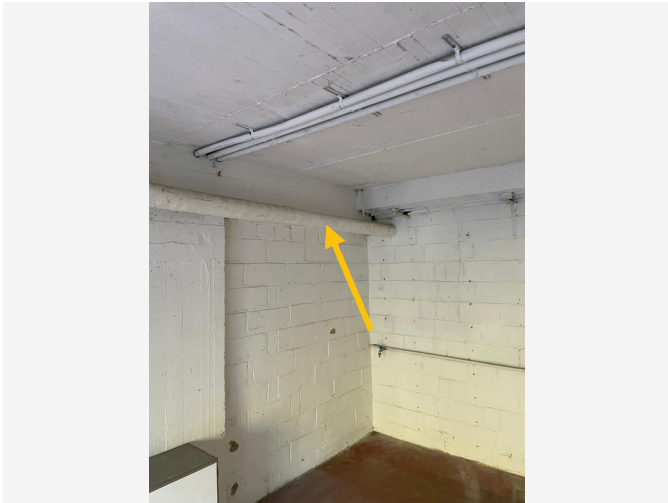
Leidingisolatie in gips is asbestverdacht. Deze behoort tot het inspectiegebied van de gemeenschappelijke delen.

Identificatiemethode	Vaststelling
Primaire drager	HVAC infrastructuur en uitrusting
(Asbest)materiaal	In-situ afwerkingslagen - Thermische isolatie
Bindmiddel	Gips - kalk
Gebondenheid bindmiddel	Niet-hechtgebonden

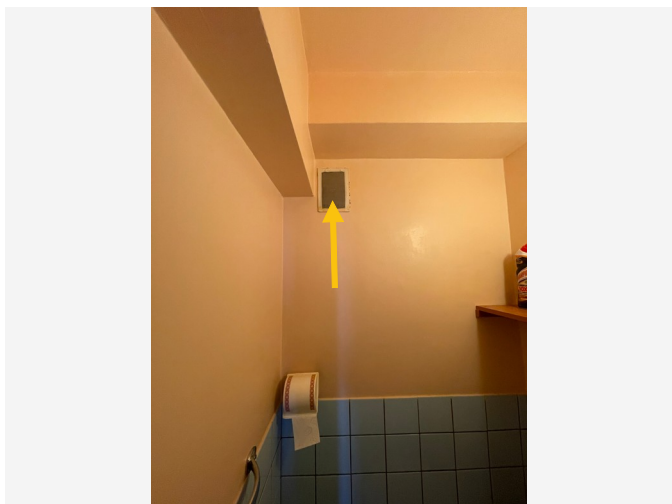
Verluchtingsbuis/koker niet zichtbaar zonder te demonteren. Destructief onderzoek is noodzakelijk om deze koker of buis te inspecteren.

Identificatiemethode	Redelijk vermoeden
Primaire drager	HVAC infrastructuur en uitrusting
(Asbest)materiaal	Buis, koker, leiding, pijp, doorvoer
Bindmiddel	Cement
Gebondenheid bindmiddel	Hecht

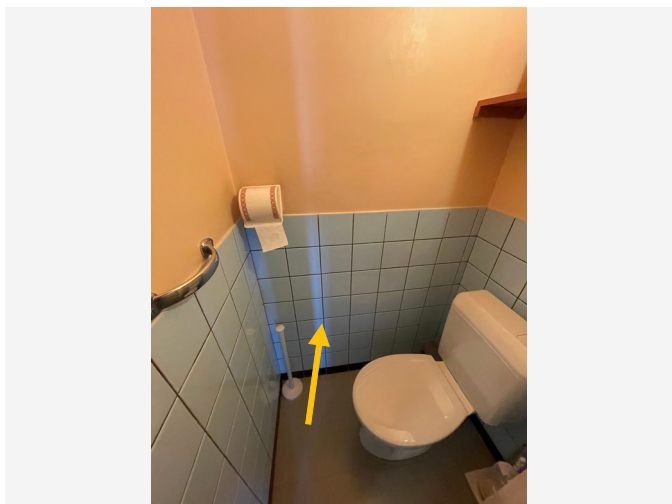
Tegellijm is nergens vast te stellen: geen schade aan vloer- en wandtegels en plinten. Geen monsternamen mogelijk. Destructief onderzoek is noodzakelijk om achterliggende (oudere) lagen te analyseren.

Identificatiemethode	Redelijk vermoeden
Primaire drager	Binnenwand
(Asbest)materiaal	In-situ afwerkingslagen - Lijm laag
Bindmiddel	Cement
Gebondenheid bindmiddel	Hecht

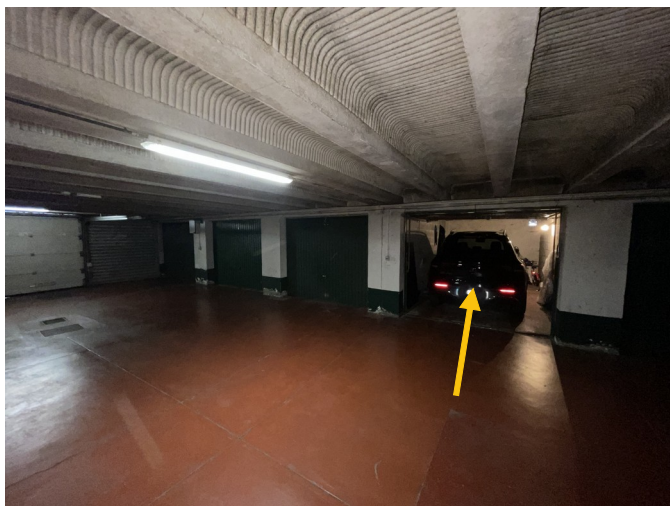
Garage, horende bij het appartement, werd geïnspecteerd: geen asbestverdachte materialen vast te stellen.

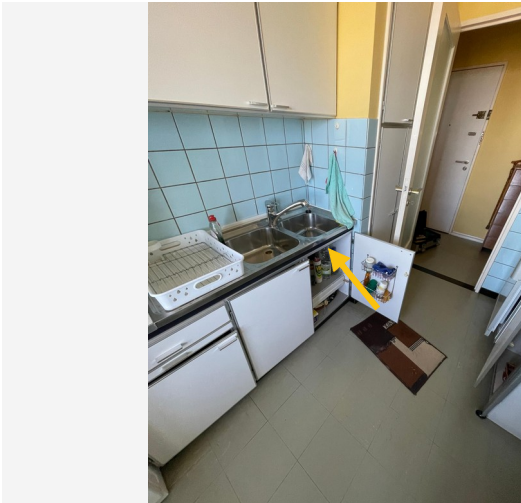
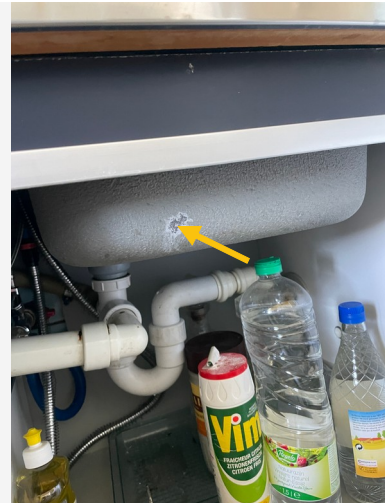
Fiche 12: Coating spoelbak - Keuken

Geen asbest

#	Type	Referentie	Resultaat
12.1	Puntmonster	MM06	Geen asbest

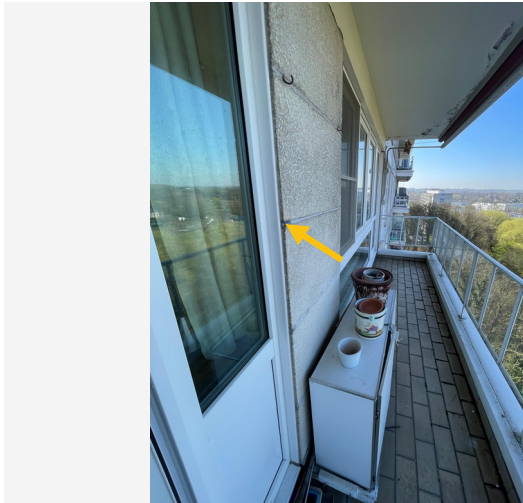
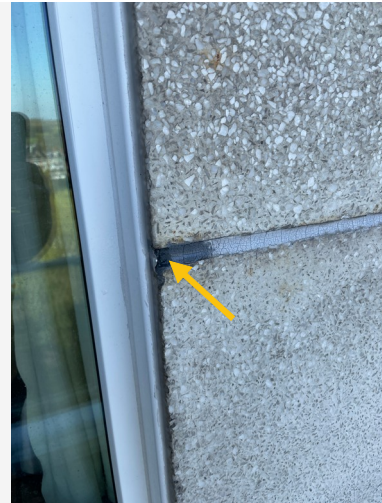
Fiche 13: Mastiek in voegen buitenwand

Geen asbest

#	Type	Referentie	Resultaat
13.1	Puntmonster	MM04	Geen asbest

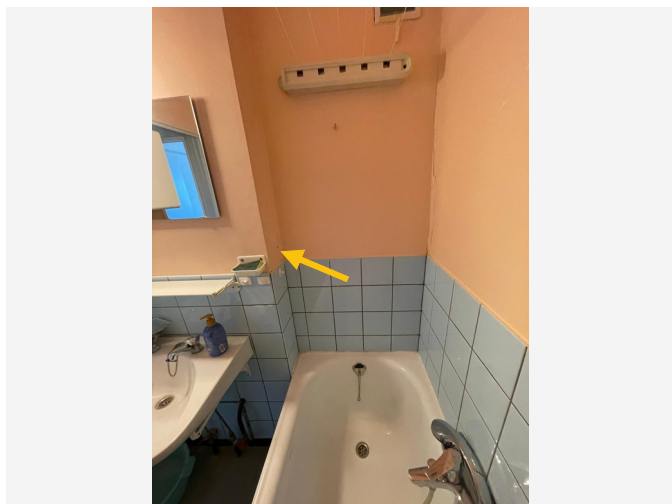
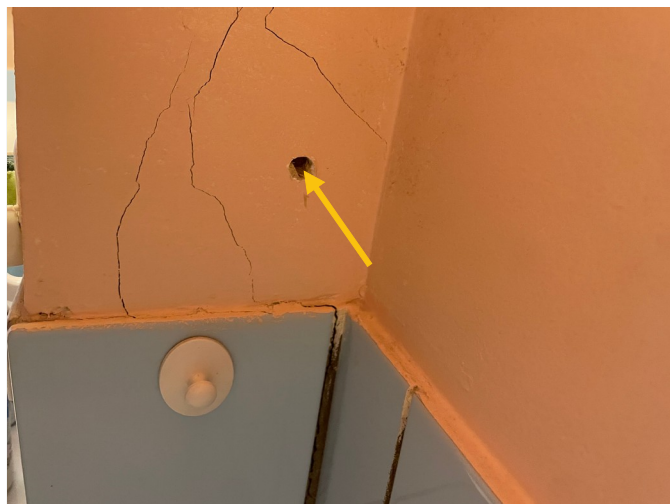
Fiche 14: Pleisterwerk muren

Geen asbest

#	Type	Referentie	Resultaat
14.1	Mengmonster	MM01	Geen asbest

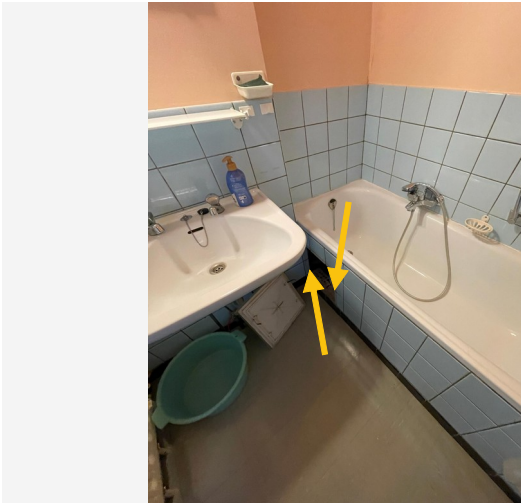
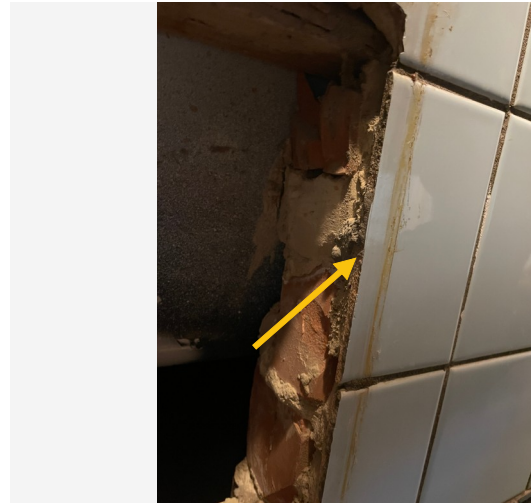
Fiche 15: Tegellijm faience tegels

Geen asbest

#	Type	Referentie	Resultaat
15.1	Mengmonster	MM03	Geen asbest

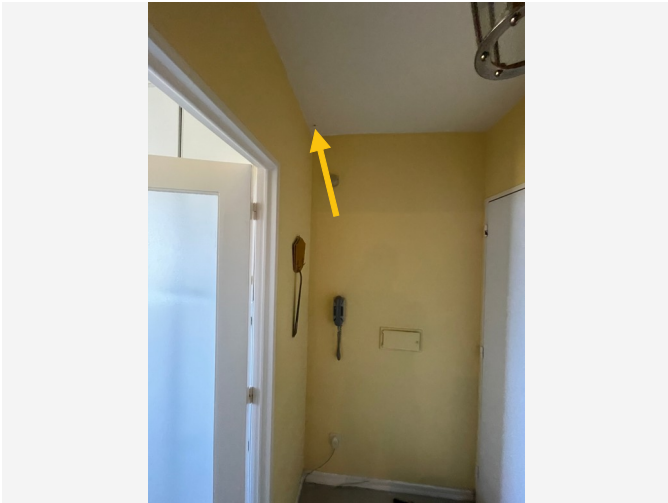
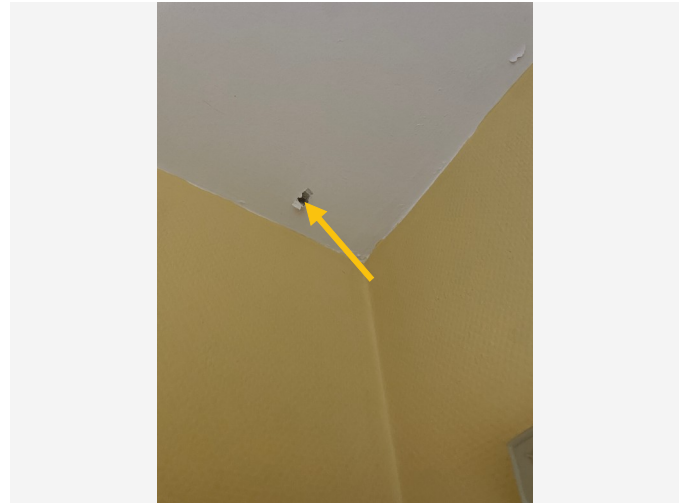
Fiche 16: Pleisterwerk plafond

Geen asbest

#	Type	Referentie	Resultaat
16.1	Mengmonster	MM02	Geen asbest

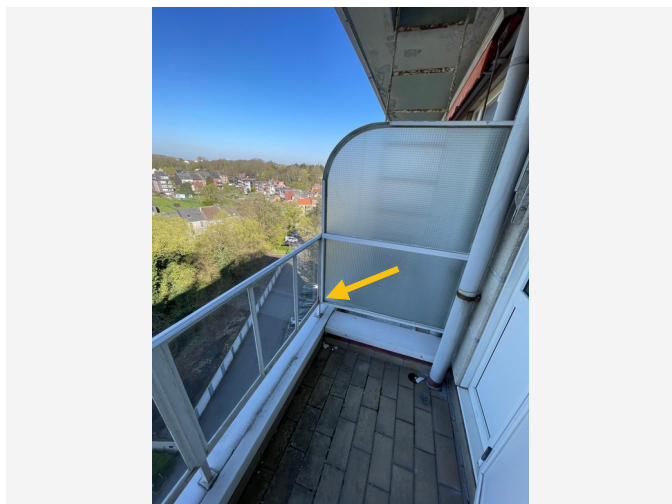
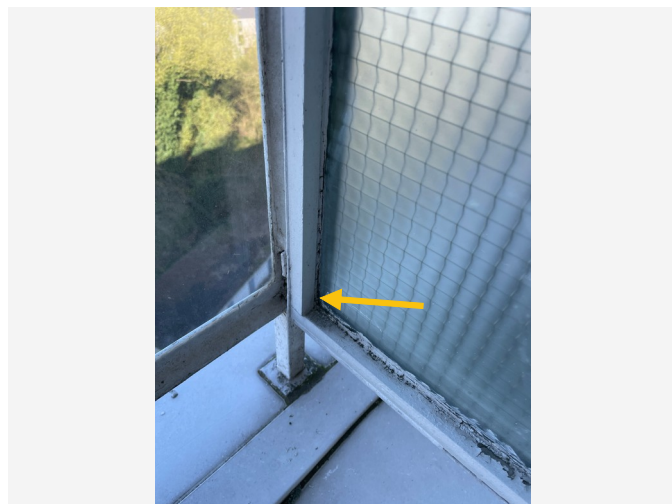
Geen asbest

#	Type	Referentie	Resultaat
17.1	Puntmonster	MM05	Geen asbest

Beschrijving	Mastiek tussen glas en schrijnwerk - Terras
Omgeving	Buiten
Primaire drager	Wandopening verticaal (raam, deur, ...)
Bindmiddel van materiaal	Kitten, mastiek, pasta
Gebondenheid op basis van bindmiddel	Hecht
Hoeveelheid (gewicht - aantal)	<ul style="list-style-type: none">• 0,50 kg - 1 stuk
Totaal gewicht	0,50 kg
Identificatiemethode	Vaststelling met monstername
Destructieve handeling voor identificatie	Nee
Opmerking	Hoeveelheid is bij benadering.
