Asbestinventarisatetest

Lombeekstraat 42, 1790 Affligem

Attestnummer : **20250310-000495.000**

Uitgegeven op : **10.03.2025**

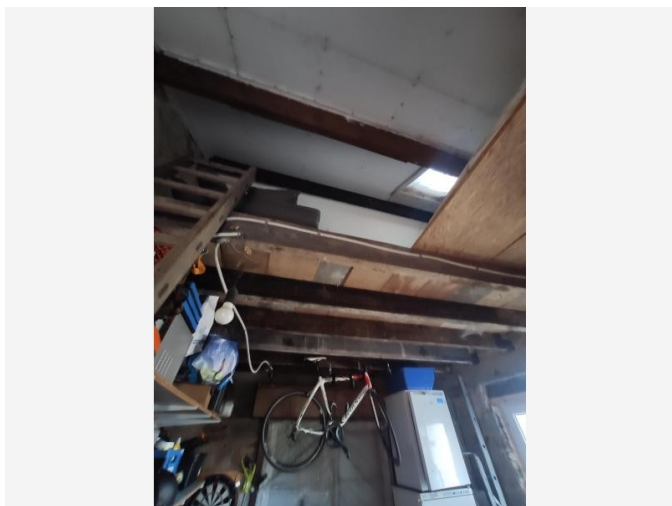
Vrije foto

Er werden geen asbestverdachte materialen aangetroffen in/op het tuinhuis. De binnenwanden en plafonds zijn niet bepleisterd.

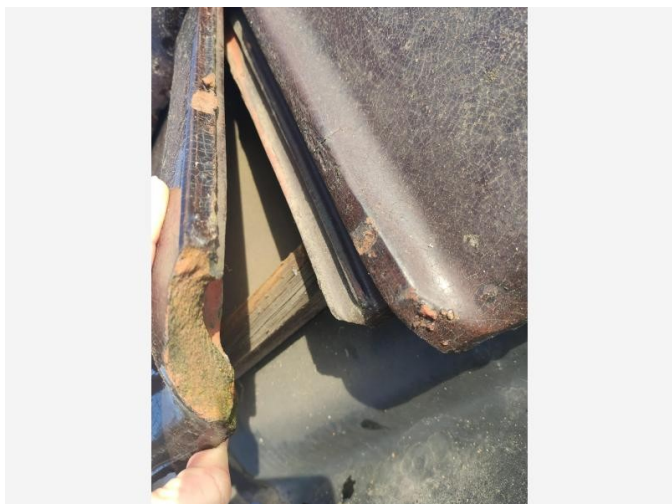
Vrije foto

Het onderdak is niet bekleed met asbestverdacht materiaal.

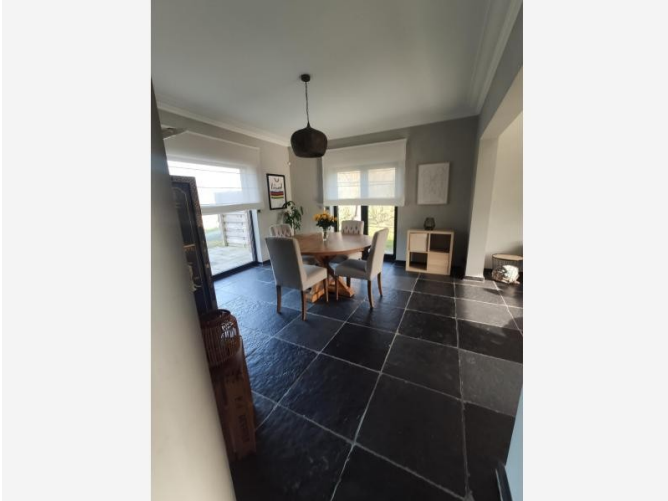
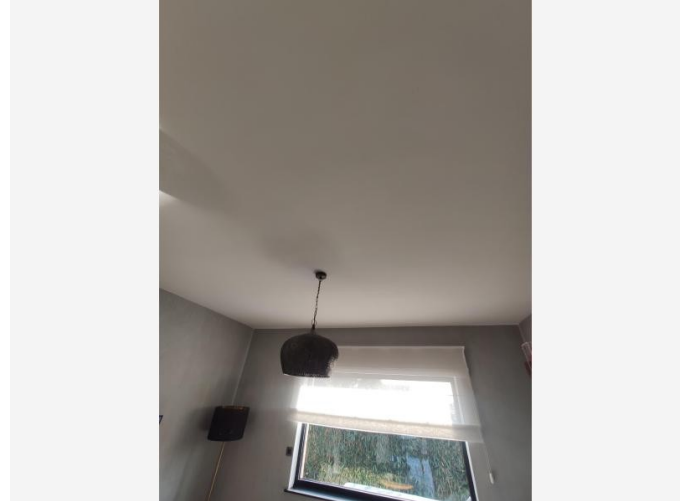
Fiche 3: Pleisterwerk plafonds

Geen asbest

Beschrijving	Pleisterwerk plafonds
Omgeving	Binnen
Primaire drager	Plafond
Bindmiddel van materiaal	Gips - kalk
Gebondenheid op basis van bindmiddel	Niet-hechtgebonden
Hoeveelheid (oppervlakte - dikte - aantal)	• 140,00 m ² - 1,00 cm - 1 stuk
Totaal volume	1,40 m ³
Identificatiemethode	Vaststelling met bewijsdocument, zonder monstername
Destructieve handeling voor identificatie	Nee
Opmerking	De plafonds zijn volledig gestript in 2017. Het pleisterwerk aan de plafonds is aangebracht in 2017, heeft geen risicoproductiejaar en is niet-asbestverdacht.

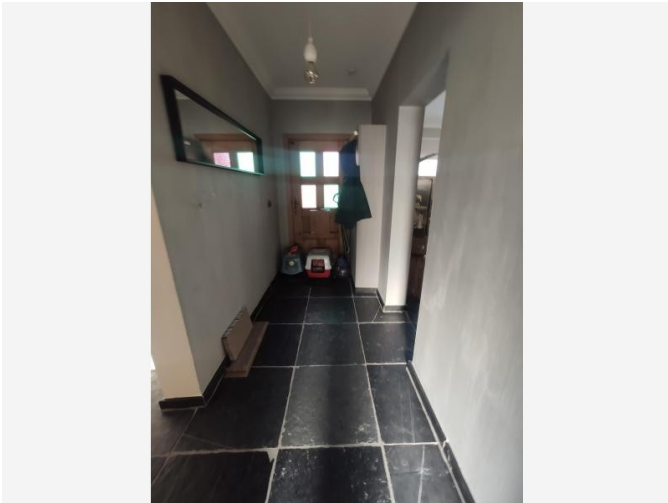
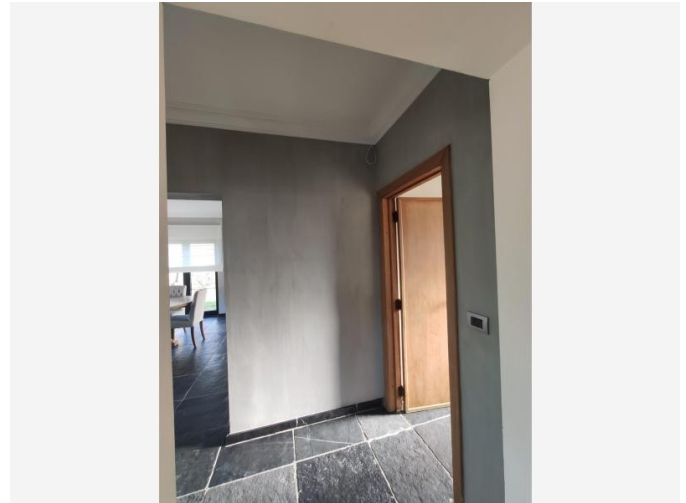
Fiche 4: Pleisterwerk muren

Geen asbest

Beschrijving	Pleisterwerk muren
Omgeving	Binnen
Primaire drager	Binnenwand
Bindmiddel van materiaal	Gips - kalk
Gebondenheid op basis van bindmiddel	Niet-hechtgebonden
Hoeveelheid (oppervlakte - dikte - aantal)	• 240,00 m ² - 1,00 cm - 1 stuk
Totaal volume	2,40 m ³
Identificatiemethode	Vaststelling met bewijsdocument, zonder monstername
Destructieve handeling voor identificatie	Nee
Opmerking	Alle binnenwanden zijn volledig gestript in 2017. Het pleisterwerk aan de binnenwanden is aangebracht in 2017, heeft geen risicoproductiejaar en is niet-asbestverdacht. De hoeveelheid is geschat.
